**Technische inspectie
beweegbare bruggen**
Haansklap

projectnummer 479206
definitief revisie 1.0
19 oktober 2022

Haansklap

Inspectierapportage Haansklap 11320309

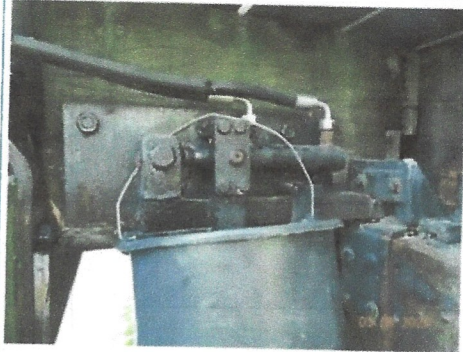
Buisleiding - Rubber				5	3
Gebrek	Belang	Intensiteit	Omvang	Conditie	Verzorging
3 Afdichting, defect	ernstig	Eindstadium	aanzienlijk 30-70%	5	1

De aansluiting van een hydrauliekslang aan de oostelijke grendelcilinder vertoont lekkage.					
R: 5	A: 2	M: 2	S: 1		
Locatie	Val	Hoeveelheid:	1 post		
Oorzaak	Einde levensduur				
Buisleiding - Staal				1	1
Gebrek	Belang	Intensiteit	Omvang	Conditie	Verzorging
4 Wet & regelgeving, voldoet niet	gering	Eindstadium	aanzienlijk 30-70%	1	3

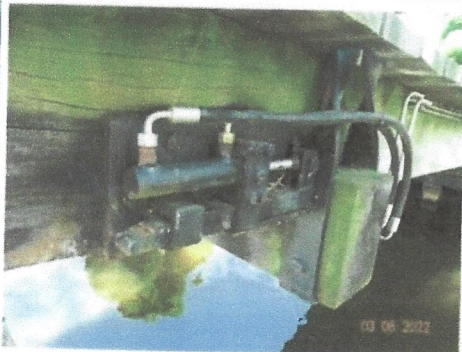
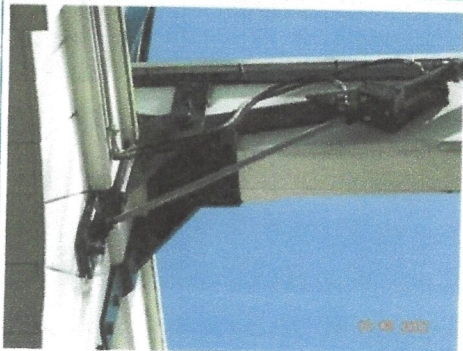
De leeftijd van de hydrauliek slangen is onbekend. Hydrauliekslangen hebben een levensduur van 8 jr. De slangen bij het draaipunt van het val zijn iets bedekt met weggelekte olie.					
R: 5	A: 3	M: 2	S: 2		
Locatie	Hameistijlen	Hoeveelheid:	1 post		
Oorzaak	Einde levensduur				
Cilinder - Hydrauliek				1	1
Draaipunt - Mechaniek				1	1

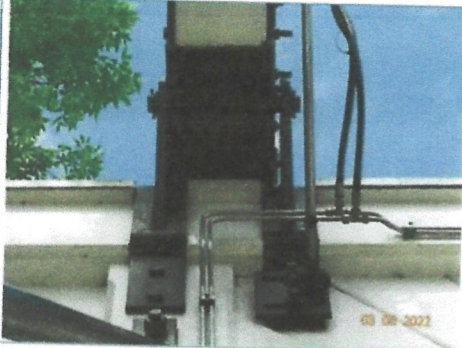
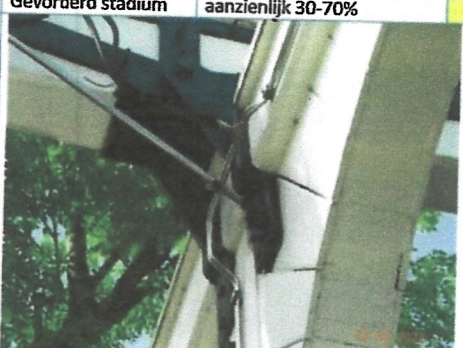
Frame - Staal					
Gebrek	Belang	Intensiteit	Omvang	3	1
5 Functie, verminderd	serieus	Gevorderd stadium	aanzienlijk 30-70%	Conditie	Verzorging

3	1
Het oog van de cilinderstand bevindt zich op een vlakke strip van het bevestigingsframe van het draaipunt balans en cilinder. Deze vlakke strip geeft zijn belasting tijdens een brug beweging deels af aan de schoren in de hameipoort. Is er met het ontwerp van de hameipoort rekening gehouden met deze belasting?					
R: 5	A: 3	M: 5	S: 1		
Locatie	Hameipoort	Hoeveelheid:	2 stuks		
Oorzaak	Ontwerpfout				
Hydraulisch aggregaat - Hydrauliek					
Kast - Metaal; overig					
Gebrek	Belang	Intensiteit	Omvang	3	3
6 Wet & regelgeving, voldoet niet	gering	Eindstadium	aanzienlijk 30-70%	Conditie	Verzorging

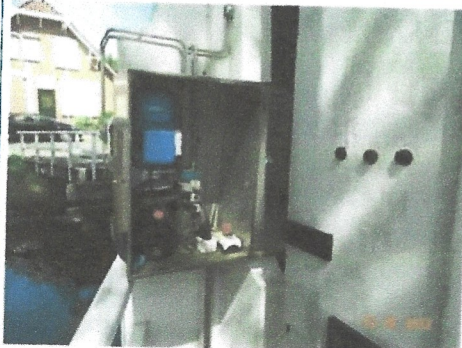
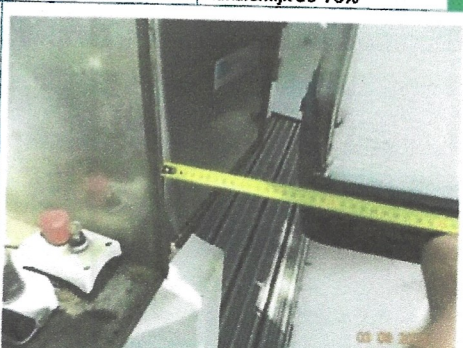
1	3
Als de brug in zijn eindstand op staat, raakt hij bijna de kast van het bewegingswerk. Als de deur niet in een goede positie staat wordt deze kapot gedrukt.

R: 5	A: 3	M: 1	S: 1		
Locatie	Hameistijl west	Hoeveelheid:	1 stuks		
Oorzaak	Ontwerpfout				
Gebrek	Belang	Intensiteit	Omvang	3	1
7 Functie, verminderd	serieus	Gevorderd stadium	aanzienlijk 30-70%	Conditie	Verzorging

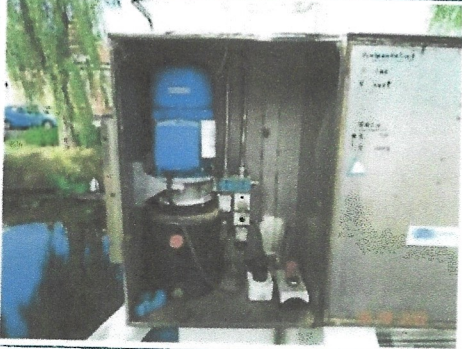
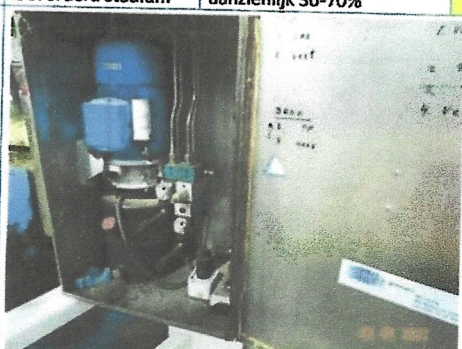
3	1
Het deurscharnier is deels doorgeroest. Het afdichtingsrubber van de deur is verweerd en ontbreekt deels.					
R: 4	A: 3	M: 1	S: 1		
Locatie	Hameistijl west	Hoeveelheid:	1 stuks		
Oorzaak	Ontwerpfout

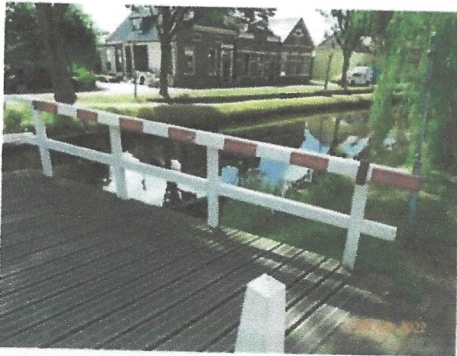
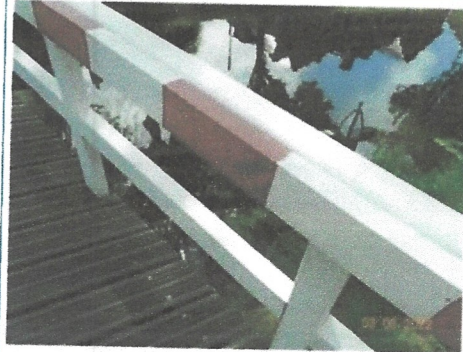
De conservering van de afsluitboom is op enkele plekken verdwenen.					
R: 1	A: 1	M: 1	S: 1		
Locatie	Noordwestzijde		Hoeveelheid:	1 stuks	
Oorzaak	Mechanische invloeden				
Bebording en bewegwijzering (statisch) -				1	1
Informatiebord - Aluminium				1	1
Verkeersbord - Aluminium				1	1
Bedienings- en besturingsinstallatie -				1	3
Bedienings- en besturingssysteem, Algemeen - Elektrotechniek				1	3
Gebrek				1	3
9 Documentatie, onjuist	Belang gering	Intensiteit Eindstadium	Omvang aanzienlijk 30-70%	Conditie 1	Verzorging 3

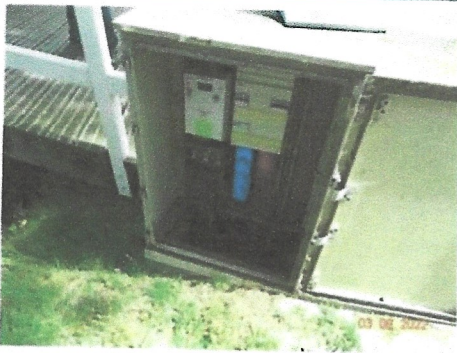
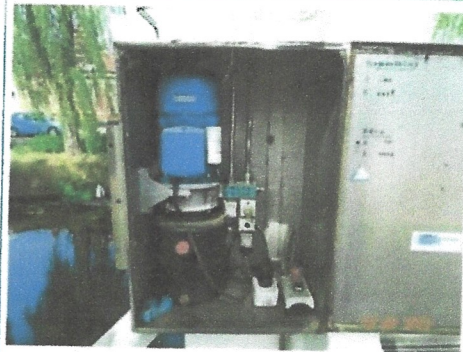
Ter plaatse geen documentatie, tekeningenpakket, bedieningshandleiding e.d. aanwezig.

R: 2	A: 2	M: 1	S: 2		
Locatie	Object		Hoeveelheid:	1 post	
Oorzaak	Niet aangebracht				
Bedieningspaneel - Elektrotechniek				1	1

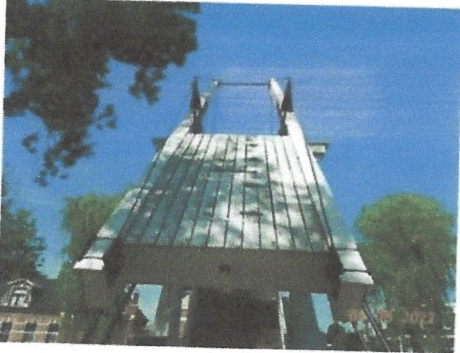
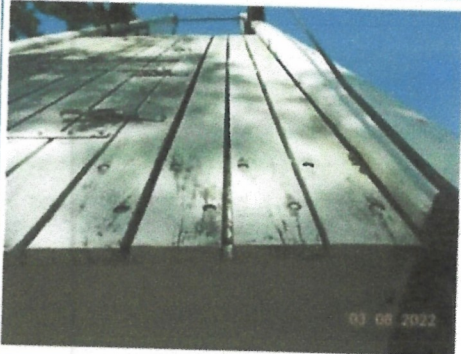
Bovenbouwconstructie -				4	1
Balanspriem - Hout				1	1
Beschermlaag - Kunststof				2	1
Gebrek					
10 Beschermlaag, defect	Belang serieus	Intensiteit Gevorderd stadium	Omvang regelmatig 10-30%	Conditie 2	Verzorging 1

De conservering op de bovenzijde van de balans is over 80% verweerd en 20% onthecht. Daarnaast is de conservering over de onderste 1,5 m ³ van de hameistijl incidenteel onthecht. Het hout is minder beschermd tegen houtrot.					
R: 3	A: 4	M: 5	S: 1		
Locatie	Bovenzijde balans en onderzijde hameistijlen		Hoeveelheid:	10 vierkante meter	
Oorzaak	Klimatologische invloeden				
Contragewicht - Hout				1	1
Hameistijl (-poort) - Hout				5	1
Gebrek					
11 Houtrot	Belang serieus	Intensiteit Eindstadium	Omvang algemeen >70%	Conditie 5	Verzorging 1

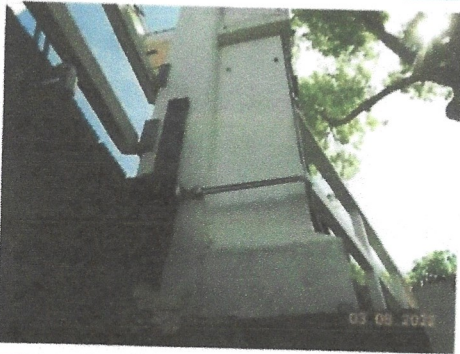
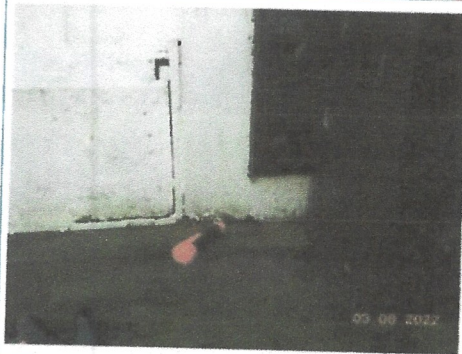
Ter plaatse van de aansluiting hameipoort op de kesp is er sprake van aanzienlijke houtrot wat van invloed is op de draagkracht en stabiliteit van de bovenbouw. Dit is waarschijnlijk niet hersteld of geconstateerd tijdens de renovatie in 2018. Herstel met kunsthars is mogelijk, echter is in dit stadium de financiële omvang van herstel niet eenduidig te bepalen. De onderbouw is verouderd en hersteld met epoxy. De hameipoorten en balans vertonen geen significante aantasting door houtrot. De verwachte restlevensduur van de boven- en onderbouw bedraagt 20 jaar.

Het lijkt erop dat de hameipoort tijdens het groot onderhoud niet is gedemonteerd. De onderzijde van de hameistijlen en de kesp bij de hameistijlen vertonen namelijk houtrot. De volledige doorsnede van de hameistijl is afgenomen. Het hout lijkt over een hoogte van 0,1 tot 0,2 m ³ te zijn aangetast. De houten klossen aan de zijkant vertonen op deze locatie nog geen houtrot. Het gewicht van de bovenbouw wordt nu door deze klossen afgedragen naar de onderbouw. De klossen zijn doorgaans enkel berekend voor de zijdelingse stabiliteit en niet om het gewicht af te dragen naar de onderbouw.

R: 5	A: 5	M: 5	S: 5		
Locatie	Onderzijde hameistijlen		Hoeveelheid:	1 stuks	
Oorzaak	Klimatologische invloeden

- Herstellen houtrot aansluiting hameipoort op kesp;
- Aanbrengen zinken afdekkers priemen en hameipoort;
- Herstellen boogconstructie hameipoort;
- Uitvoeren diverse werkzaamheden.

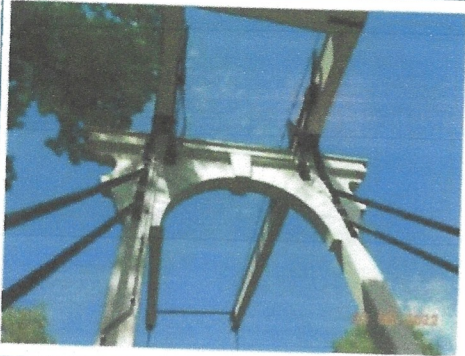
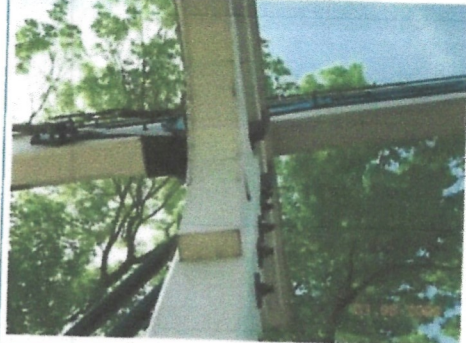
Gebrek	Belang	Intensiteit	Omvang	Conditie	Verzorging	
12 Bevestiging, defect	ernstig	Gevorderd stadium	regelmatig 10-30%	3	1

De houten aftimmering aan de bovenzijde van de hameipoort komt los over twee planken. De kans is aanwezig dat de beplanking naar beneden valt op fiets-/voetgangers.						
R: 2	A: 2	M: 2	S: 3			
Locatie	hameipoort		Hoeveelheid:	4 stuks		
Oorzaak	Ontwerpfout					
Hangstang - Staal					1	1
Ketting - Staal					1	4
Gebrek	Belang	intensiteit	Omvang	Conditie	Verzorging	
13 Wet & regelgeving, voldoet niet	gering	Eindstadium	algemeen >70%	1	4

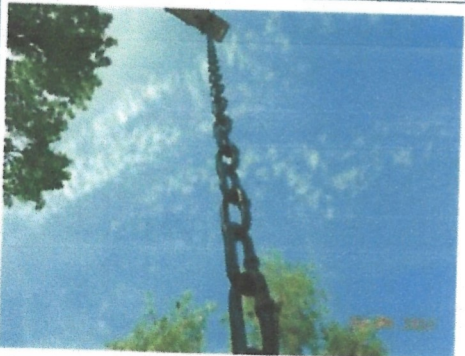
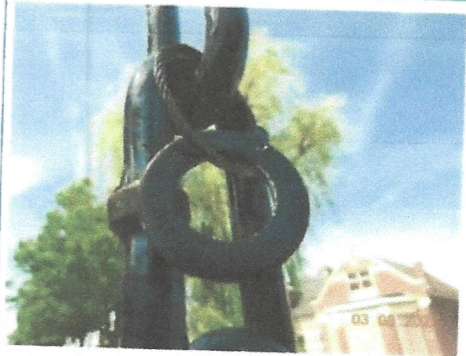
Aan de stalen hangketting hangt een rond label met daarop een nummer. Op basis van dit nummer kan niet achterhaald worden of de ketting is gekeurd. Hijsmiddelen dienen periodiek gekeurd te worden. Visueel lijkt de ketting nog goed.						
R: 2	A: 1	M: 2	S: 1			
Locatie	Hangketting		Hoeveelheid:	2 stuks		
Oorzaak	Niet aangebracht

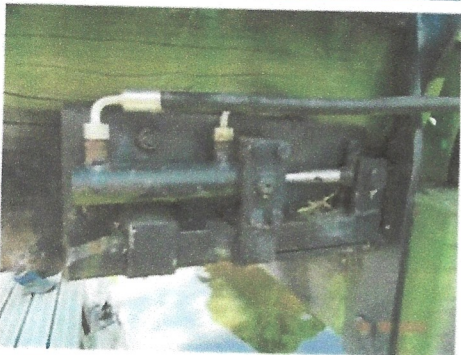
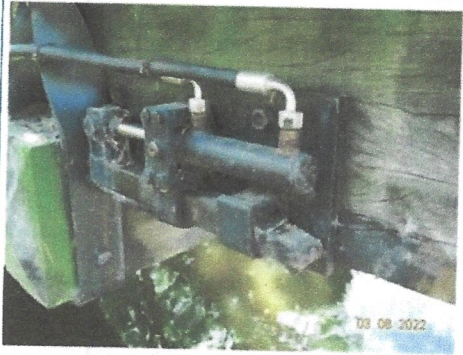
Grendelinrichting -				3	4
Grendel - Staal				3	4
Gebrek				3	4
14 Corrosie, uniform	Belang serius	Intensiteit Gevorderd stadium	Omvang regelmatig 10-30%	Conditie 2	Verzorging 1

De conservering van de grendelinrichting begint zijn beschermende werking te verliezen. Diverse delen (incl. cilinder) vertonen met corrosie.					
R: 2	A: 2	M: 2	S: 1		
Locatie	Val	Hoeveelheid:	2 stuks		
Oorzaak	Klimatologische invloeden				
Gebrek					
15 Functie, verminderd	Belang serius	Intensiteit Gevorderd stadium	Omvang aanzienlijk 30-70%	Conditie 3	Verzorging 1

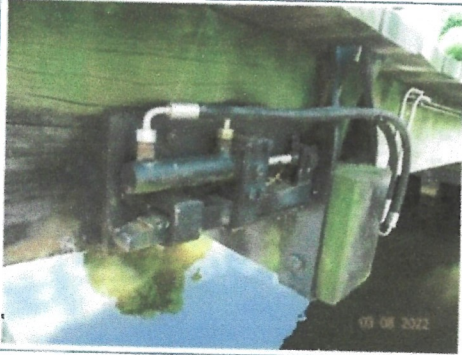
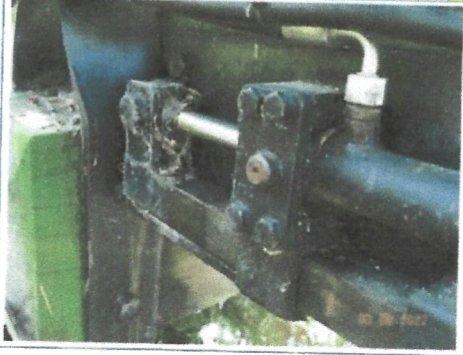
De grendels zijn onvoldoende gesmeerd, waardoor ze moeilijk in en uit gaan.					
R: 5	A: 2	M: 2	S: 1		
Locatie	Val	Hoeveelheid:	2 stuks		
Oorzaak	Onvoldoende onderhoud				
Gebrek					
16 Instelling, foutief	Belang serius	Intensiteit Gevorderd stadium	Omvang algemeen >70%	Conditie 1	Verzorging 4

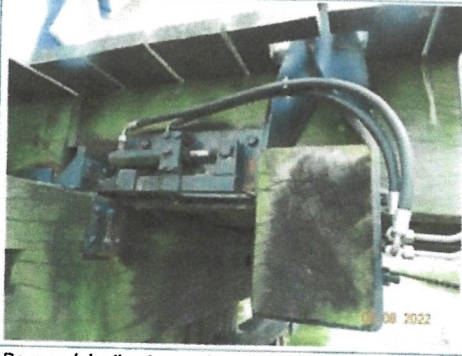
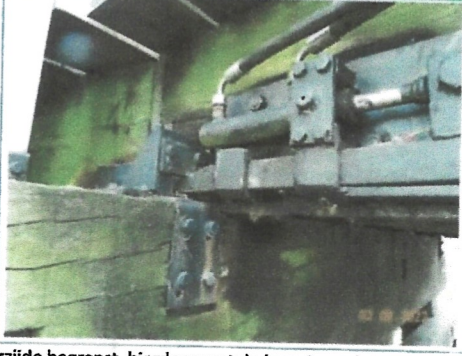
De grendels zijn niet op de juiste hoogte afgesteld. De grendels zijn aan de onderzijde begrenst, hierdoor rust de brug in gesloten stand op de grendels. Dit kan er ook voor zorgen dat het ont- en vergrendelen moeilijk gaat.

R: 5	A: 2	M: 2	S: 1		
Locatie	Noordwestzijde	Hoeveelheid:	2 stuks		
Oorzaak	Uitvoeringsfout

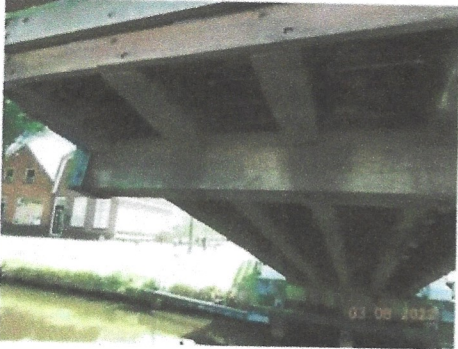
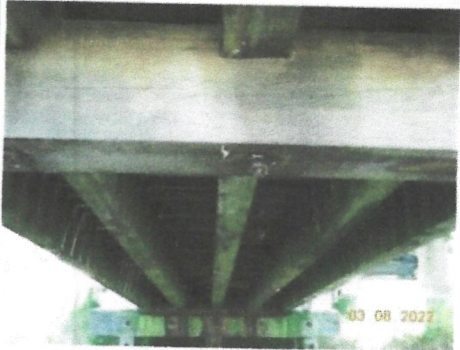
Hoofddraagconstructie -					4	4
Dwarsdrager - Hout					6	1
Gebrek					6	1
17 Bevestiging, defect	Belang ernstig	Intensiteit Eindstadium	Omvang algemeen >70%	Conditie 6	Verzorging 1

Diverse stalen bevestigingsmiddel zijn gecorrodeerd. Het betreffen met name de bevestigingsbouten van de hijsdwarsbalk en de onderbouw. Enkele moeren zijn nagenoeg volledig verdwenen.						
R: 5	A: 3	M: 2	S: 3			
Locatie	Diverse locaties		Hoeveelheid:	1 post		
Oorzaak	Klimatologische invloeden					
Langsligger - Hout					1	1
Rijdek - Hout					1	5
Gebrek					1	5
18 Instelling, foutief	Belang serieus	Intensiteit Eindstadium	Omvang algemeen >70%	Conditie 1	Verzorging 5

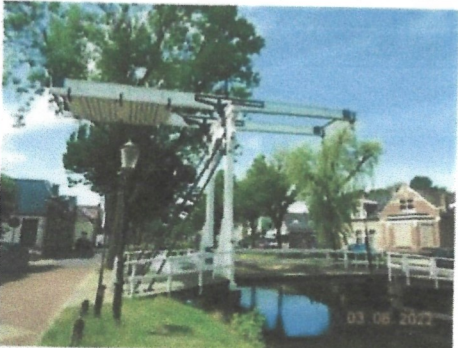
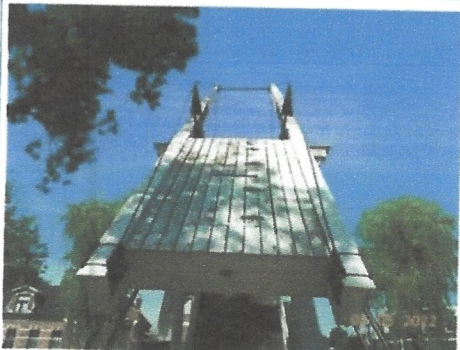
De brug gaat niet open zonder het val mee omhoog te tillen. Indien er geen tweede man aanwezig is, kan de brug niet geopend worden.						
R: 5	A: 2	M: 2	S: 1			
Locatie	Volledig object		Hoeveelheid:	1 post		
Oorzaak	Onvoldoende onderhoud

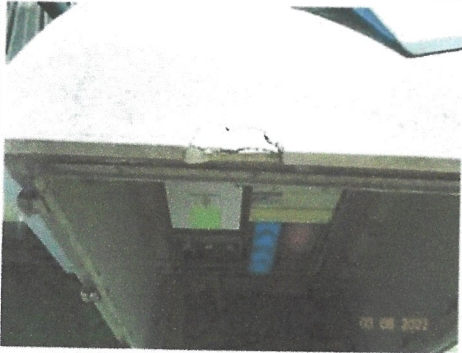
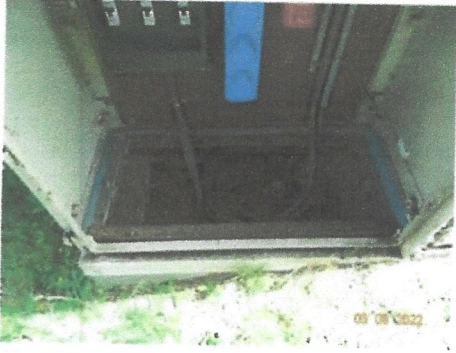
Laagspanningsinstallatie -				1	1
Kast - Elektrotechniek				1	1
Gebrek				1	1
19 Deformatie, niet kritiek	Belang serius	Intensiteit Gevorderd stadium	Omvang incidenteel <2%	Conditie 1	Verzorging 1

De bovenzijde van de kast is beschadigd. De kast is iets vervuild. De staaldelen van het frame in de kast vertonen corrosie.					
R: 1	A: 1	M: 1	S: 1		
Locatie	Zuidwestzijde		Hoeveelheid:	1 stuks	
Oorzaak	Vandalisme				
Laagspanningsinstallatie, Algemeen - Elektrotechniek				1	1
Onderverdeler - Elektrotechniek				1	1
Leuningconstructie -				1	1
Leuning - Hout				1	1
Leuningafwerking - Kunststof				1	1
Oplegging -				4	1
Oplegging, Algemeen - Staal				4	2
Gebrek				4	2
20 Onderdeel, ontbreekt	Belang serius	Intensiteit Eindstadium	Omvang aanzienlijk 30-70%	Conditie 4	Verzorging 1

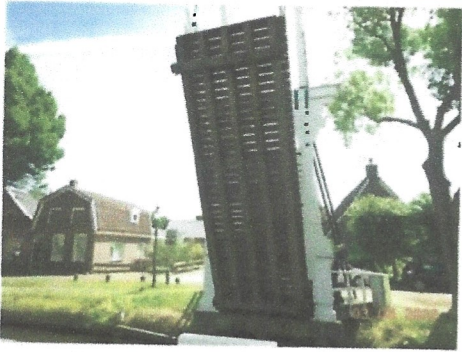
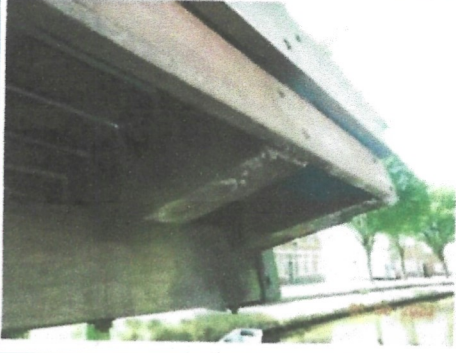
Er zijn geen oplegblokken aanwezig op de kesp waarop de langsliggers liggen. De langsliggers liggen nu niet volledig op de kesp, maar op de grendelinrichting. De krachtoverdracht naar de onderbouw is hierdoor anders dan ontworpen. Daarnaast leidt het ook tot het vastzitten van het grendelwerk.

R: 4	A: 3	M: 2	S: 1		
Locatie	Oplegging voorhar		Hoeveelheid:	5 stuks	
Oorzaak	Niet aangebracht				
Remming- en geleidewerk -				1	1
Beschermlaag - Kunststof				1	1
Bolder - Staal				1	1
Paal - Hout				1	1
Wrijfging - Hout				1	1
Slijtlaag -				1	1
Slijtlaag, Algemeen - Kunststof				1	1

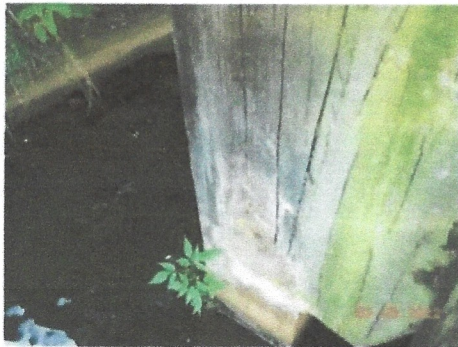
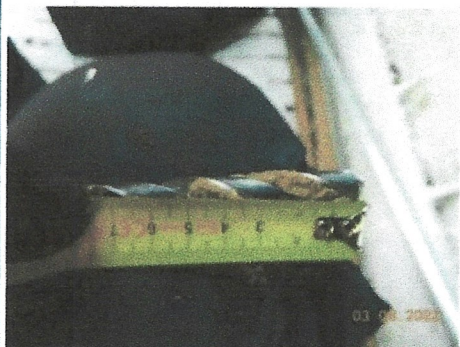
Steunpunt -				2	1
Kesp - Hout				1	1
Landhoofd - Hout				1	1
Paal - Hout				3	1
Gebrek	Belang	Intensiteit	Omvang	Conditie	Verzorging
21 Houtrot	serieus	Gevorderd stadium	aanzienlijk 30-70%	3	1

De houten palen (250 x 250) van de onderbouw zijn op de waterlijn hersteld met epoxy. Bij één paal gaat het houtrot proces boven de reparatie verder. De penetratiediepte bedraagt 75 mm. Bij de overige palen is dit niet het geval.					
R: 3	A: 3	M: 2	S: 2		
Locatie	1e paal westzijde nabij de achterhar		Hoeveelheid:	1 stuks	
Oorzaak	Klimatologische invloeden				
Steunpunt, Algemeen - Staal				1	1
Talud -				1	1
Talud, Algemeen - Grond				1	1
Verharding wegtype 7 (fietspaden) -				1	1
Elementenverharding - Steen				1	1
Wegmarkering -				1	1
Wegmarkering, Algemeen - Thermoplast				1	1
Leuningconstructie -				3	1
Leuning - Staal				3	1
Gebrek	Belang	Intensiteit	Omvang	Conditie	Verzorging
22 Afdichting, defect	ernstig	Eindstadium	plaatselijk 2-10%	3	1

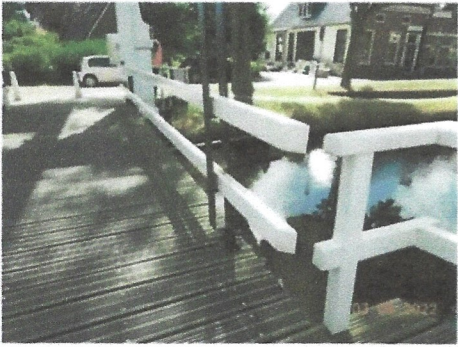
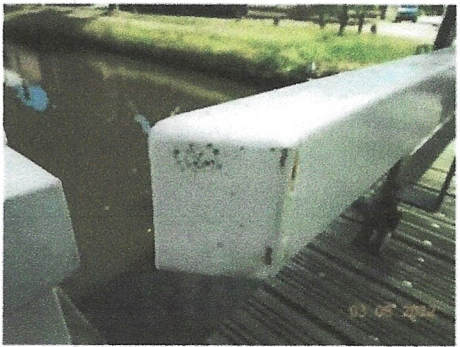
Op de kopse zijde van de stalen leuning op het val zijn kleine gaten in het laswerk aanwezig. Rondom deze gaten is corrosie zichtbaar. Vooralsnog is er geen materiaalafname.					
R: 2	A: 1	M: 1	S: 1		
Locatie	Uiteinde leuning van het val.		Hoeveelheid:	1 stuks	
Oorzaak	Uitvoeringsfout				
Leuningafwerking - Kunststof				1	1
