RAPPORT KUNSTWERK 21120309

Roerbadde bij Sluis Nr. 2

Betreft: Inspectie kunstwerken
 Pekelerhoofddiep
 21120309 Roerbadde bij
 Sluis Nr. 2

Rapportnummer	21120309 - 220158	Datum:	9 maart 2023	
Versie	v1.1	Status:	Definitief	
		Uitvoeringsdata:	14 februari 2023	
				Sweco
	Opgesteld	Gecontroleerd	Goedgekeurd	Goedgekeurd
Naam	Inspecteur 1	Inspecteur 2	Projectleider	Opdrachtgever
Datum v1.1:	9 maart 2023	9 maart 2023	9 maart 2023

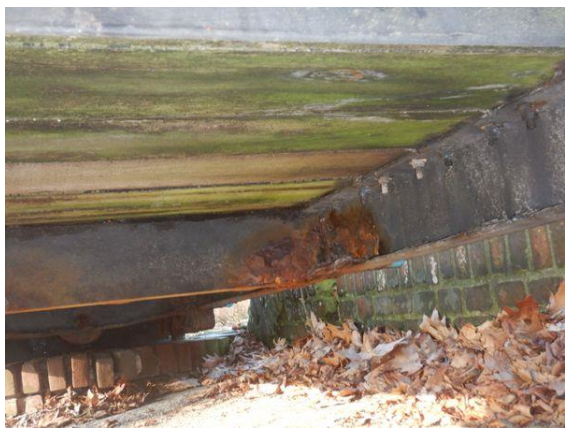
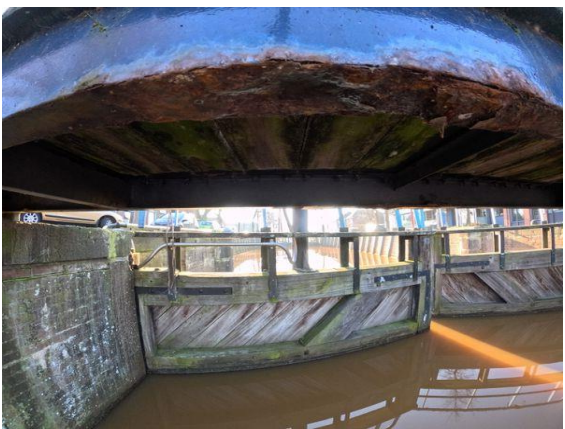
Schadenummer: C1

Overzichtfoto	Detailfoto
NEN2767-4	
Element:	Hoofddraagconstructie
Bouwdeel:	Langsligger
Materiaal:	Staal
Gebrek:	Corrosie, uniform
Omvang:	10% tot 30%
Intensiteit:	Gevorderd stadium
Ernst gebrek:	Serieus
Conditie score:	2 - Goede staat

CUR-aanbeveling 117, inspectieklasse B2	
Locatie:	Onderzijde dek
Schadebeeld:	Corrosie van de langsliggers.
Omvang:	Ca. 10% van het totale oppervlak
Oorzaak:	Als gevolg van klimatologische invloeden, is corrosie aan de stalen onderdelen ontstaan.
Aspect:	Duurzaamheid
Verwacht schade ontwikkeling bij uitstel herstel:	Uitbreiding corrosie, met staaldikte afname als gevolg.
Toelichting:	Er is sprake van lichte staaldikte afname.

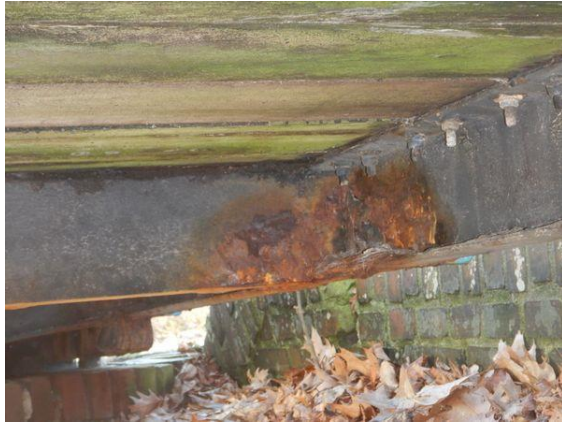
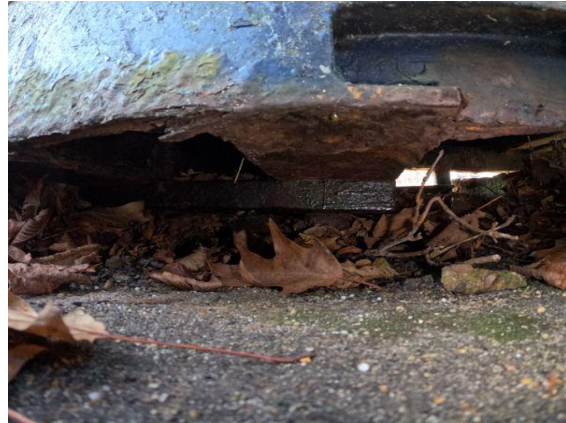
Schadenummer: C2

Element:	Hoofddraagconstructie
Bouwdeel:	Dwarsdrager
Materiaal:	Staal
Gebrek:	Corrosie, uniform
Omvang:	2% tot 10%
Intensiteit:	Gevorderd stadium
Ernst gebrek:	Serieus

Conditie score: 1 - Uitstekende staat

Locatie:	onderzijde dek
Schadebeeld:	Corrosie van de dwarsdragers.
Omvang:	Ca. 5% van het totale oppervlak
Oorzaak:	Als gevolg van klimatologische invloeden, is corrosie aan de stalen onderdelen ontstaan.
Aspect:	Duurzaamheid
Verwacht schade ontwikkeling bij uitstel herstel:	Uitbreiding corrosie, met staaldikte afname als gevolg.
Toelichting:	Er is sprake van lichte staaldikte afname.

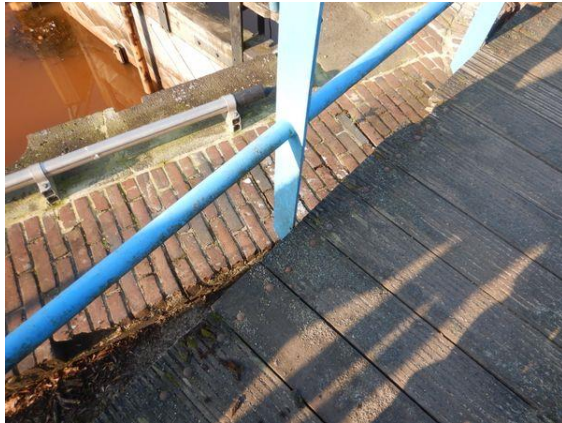
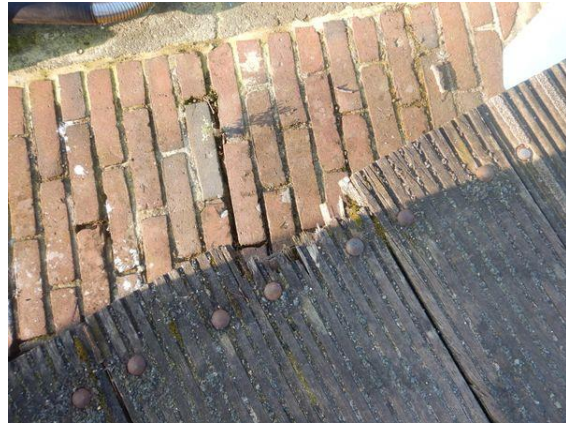
Schadenummer: C3

Element:	Hoofddraagconstructie
Bouwdeel:	Rijdek
Materiaal:	Hout
Gebrek:	Houtrot
Omvang:	< 2%
Intensiteit:	Gevorderd stadium
Ernst gebrek:	Ernstig

Conditie score: 1 - Uitstekende staat

Locatie:	Oostzijde
Schadebeeld:	Houtrot van de dekplanken.
Omvang:	5 planken
Oorzaak:	Als gevolg van klimatologische invloeden, is houtrot aan de dekplanken ontstaan.
Aspect:	Duurzaamheid
Verwacht schade ontwikkeling bij uitstel herstel:	Bij uitbreiding van de houtrot kunnen de planken losraken.
Toelichting:	-

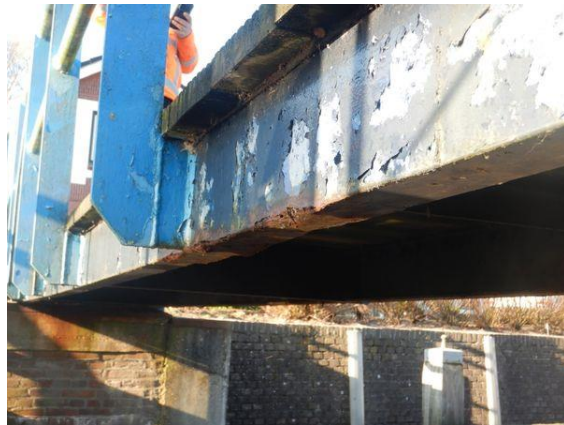
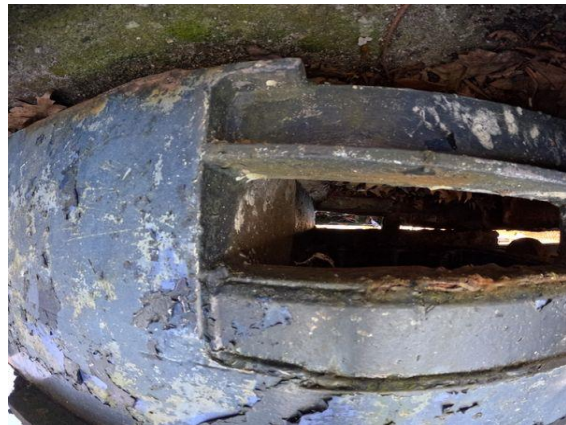
Schadenummer: C4

Element:	Hoofddraagconstructie
Bouwdeel:	Bescherm laag
Materiaal:	Staal
Gebrek:	Onthechting
Omvang:	10% tot 30%
Intensiteit:	Gevorderd stadium
Ernst gebrek:	Ernstig

Conditie score: 3 - Redelijke staat

Locatie:	Buitenzijde langsliggers
Schadebeeld:	Onthechting / verwerking van de conservering.
Omvang:	Ca. 20% van het totale oppervlak.
Oorzaak:	Als gevolg van veroudering en klimatologische invloeden, is onthechting van de conservering ontstaan.
Aspect:	Duurzaamheid
Verwacht schade ontwikkeling bij uitstel herstel:	Kans op corrosie van stalen delen bij ontbreken van de conservering.
Toelichting:	-

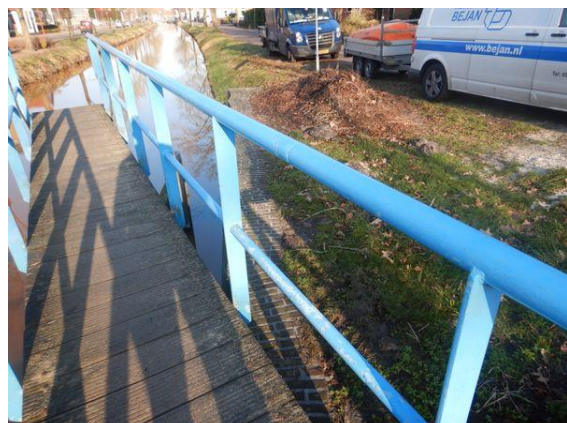
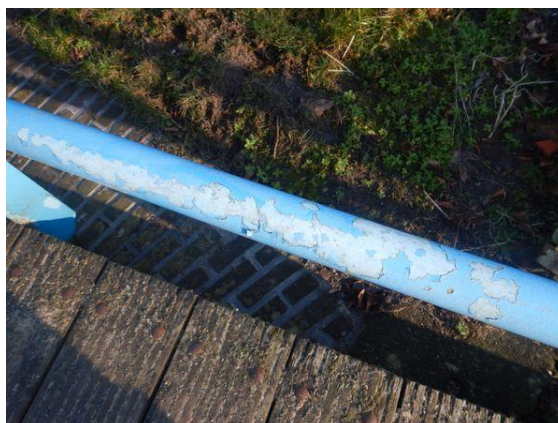
Schadenummer: C5

Element:	Leuningconstructie
Bouwdeel:	Leuning
Materiaal:	Staal
Gebrek:	Onthechting
Omvang:	10% tot 30%
Intensiteit:	Gevorderd stadium
Ernst gebrek:	Ernstig

Conditie score: 3 - Redelijke staat

Locatie:	Gehele leuning
Schadebeeld:	Onthechting / verwerking van de conservering.
Omvang:	Ca. 10% van 32,0 m1
Oorzaak:	Als gevolg van veroudering en klimatologische invloeden, is onthechting van de conservering ontstaan.
Aspect:	Duurzaamheid
Verwacht schade ontwikkeling bij uitstel herstel:	Kans op corrosie van stalen delen bij ontbreken van de conservering.
Toelichting:	-

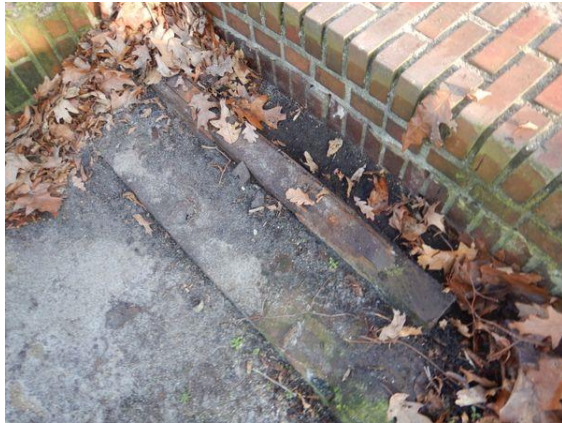
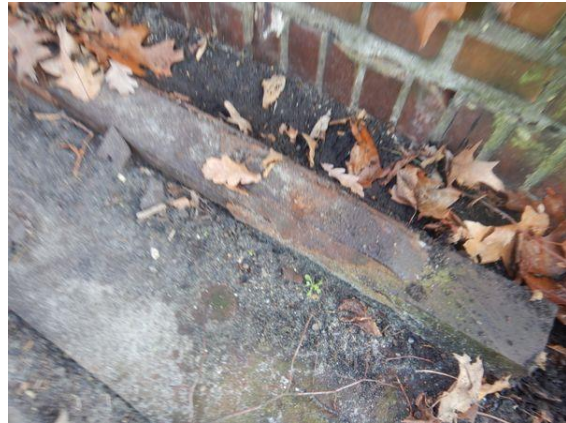
Schadenummer: C6

Element:	Oplegging
Bouwdeel:	Oplegging, Algemeen
Materiaal:	Staal
Gebrek:	Corrosie, uniform
Omvang:	30% tot 70%
Intensiteit:	Gevorderd stadium
Ernst gebrek:	Serieus

Conditie score: 3 - Redelijke staat

Locatie:	Oost- en westzijde
Schadebeeld:	Corrosie stalen delen
Omvang:	2 stuks
Oorzaak:	Als gevolg van klimatologische invloeden, is corrosie aan de stalen onderdelen ontstaan.
Aspect:	Duurzaamheid
Verwacht schade ontwikkeling bij uitstel herstel:	Uitbreiding corrosie, met staaldikte afname als gevolg.
Toelichting:	-

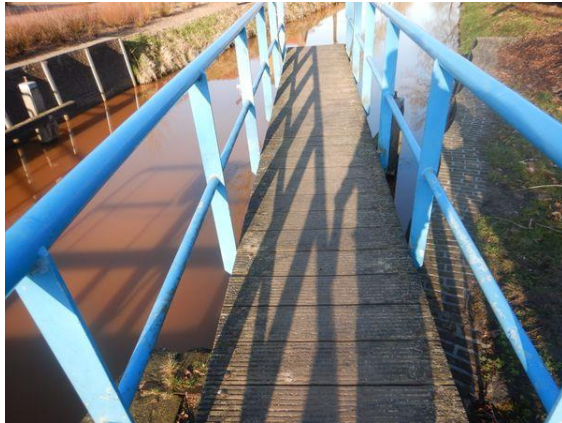
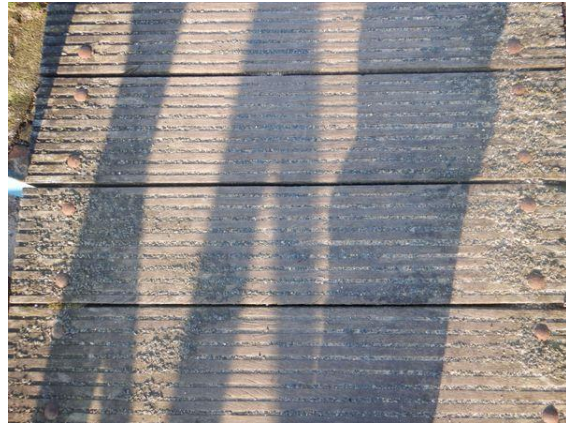
Schadenummer: C7

Element:	Slijtlaag
Bouwdeel:	Slijtlaag, Algemeen
Materiaal:	Kunststof
Gebrek:	Onthechting
Omvang:	>= 70%
Intensiteit:	Gevorderd stadium
Ernst gebrek:	Ernstig

Conditie score: 5 - Slechte staat

Locatie:	Bovenzijde dek
Schadebeeld:	Onthechting slijtlaag.
Omvang:	16,0 m2
Oorzaak:	Als gevolg van verkeersbelasting, is onthechting van de slijtlaag ontstaan.
Aspect:	Veiligheid
Verwacht schade ontwikkeling bij uitstel herstel:	Bij uitbreiding van onthechting kunnen kale delen ontstaan , met mogelijk gladde oppervlakken als gevolg.
Toelichting:	-

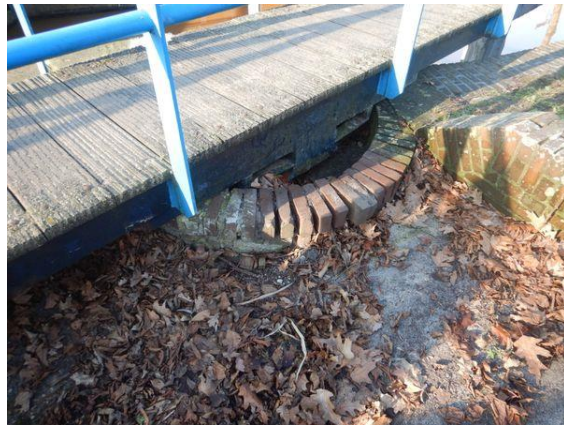
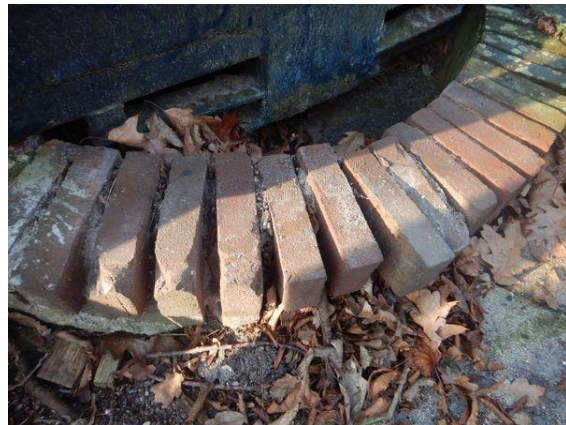
Schadenummer: C8

Element:	Steunpunt
Bouwdeel:	Wand
Materiaal:	Metselwerk
Gebrek:	Afbrokkelen
Omvang:	30% tot 70%
Intensiteit:	Eindstadium
Ernst gebrek:	Ernstig

Conditie score: 5 - Slechte staat

Locatie:	Landhoofd aan oostzijde.
Schadebeeld:	Voegwerk verkeert in slechte staat / ontbreekt grotendeels.
Omvang:	3,0 m2
Oorzaak:	Het voegwerk is verouderd, en is aangetast als gevolg van klimatologische invloeden.
Aspect:	Duurzaamheid
Verwacht schade ontwikkeling bij uitstel herstel:	Losraken van metselstenen bij uitbreiding van schade.
Toelichting:	-

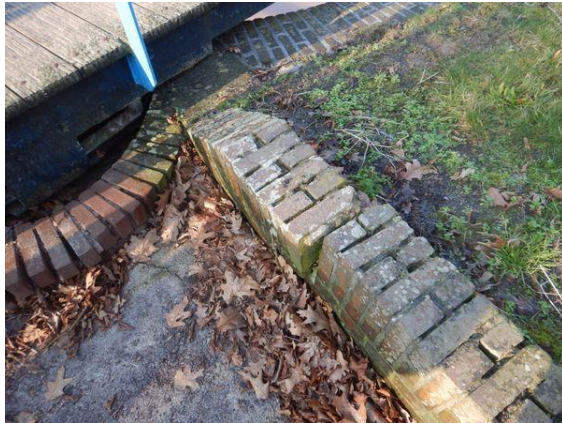
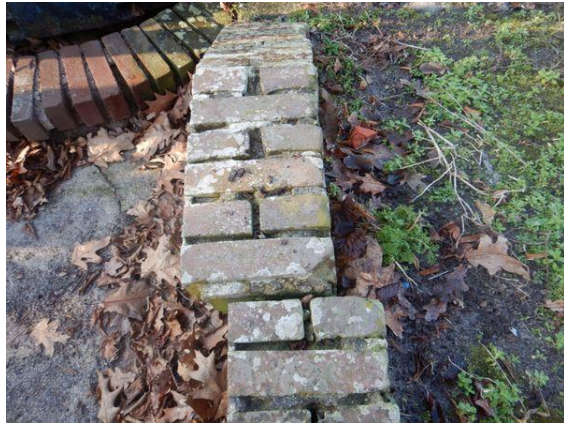
Schadenummer: C9

Element:	Steunpunt
Bouwdeel:	Wand
Materiaal:	Metselwerk
Gebrek:	Breuk
Omvang:	2% tot 10%
Intensiteit:	Eindstadium
Ernst gebrek:	Ernstig

Conditie score: 3 - Redelijke staat

Locatie:	Landhoofd aan oostzijde.
Schadebeeld:	Deformatie / breuk van de wand.
Omvang:	1,0 m1
Oorzaak:	Mogelijk als gevolg van maaischade is de wand gebroken.
Aspect:	Functionaliteit
Verwacht schade ontwikkeling bij uitstel herstel:	De wand heeft onvoldoende kerend vermogen.
Toelichting:	-

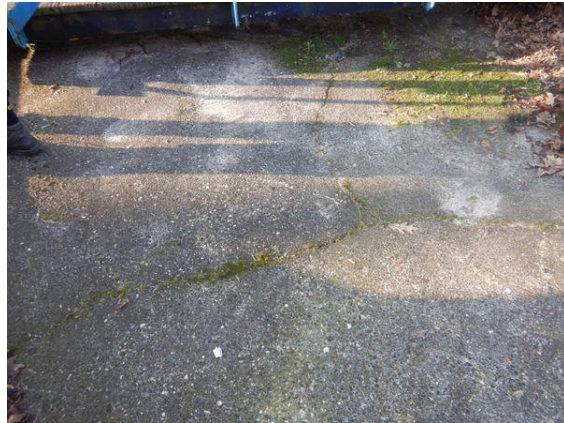
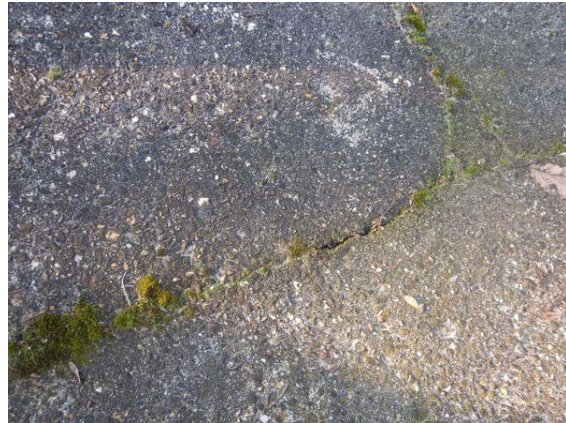
Schadenummer: C10

Element:	Steunpunt
Bouwdeel:	Landhoofd
Materiaal:	Beton
Gebrek:	Scheur, niet constructief
Omvang:	10% tot 30%
Intensiteit:	Gevorderd stadium
Ernst gebrek:	Serius
Conditie score:	2 - Goede staat

Locatie:	Landhoofd aan oostzijde.
Schadebeeld:	Scheurvorming
Omvang:	5,0 m1
Oorzaak:	Als gevolg van temperatuurskrim in de betonconstructie zijn er scheuren ontstaan.
Aspect:	Duurzaamheid
Verwacht schade ontwikkeling bij uitstel herstel:	Kans op indringing van schadelijke stoffen, ter plaatse van scheuren. Met eventuele betonschades als gevolg.
Toelichting:	-

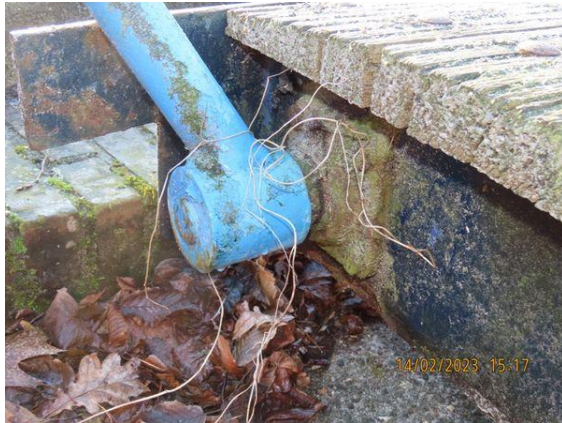
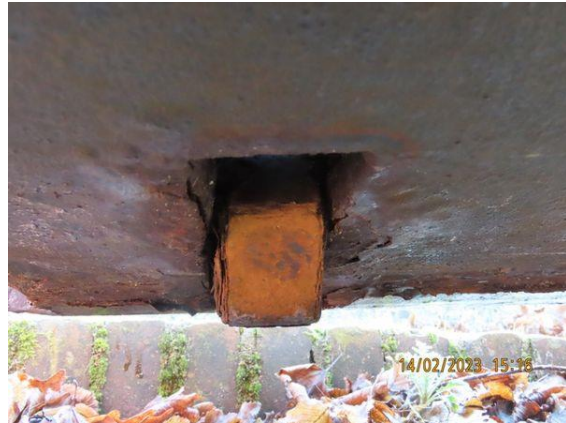
Schadenummer: EW1

Element:	Aandrijving en bewegingswerk (mechanisch)
Bouwdeel:	Opzetinrichting (2)
Materiaal:	Mechaniek
Gebrek:	Corrosie, uniform
Omvang:	30% tot 70%
Intensiteit:	Gevorderd stadium
Ernst gebrek:	Serieus

Conditie score: 3 - Redelijke staat

Locatie:	Landhoofd zuidoostzijde
Schadebeeld:	De assen, draaipunthuizen en nokken van de opzetinrichting zijn bedekt met deels gelaagde corrosie. Er is sprake van materiaalafname.
Omvang:	2 stuks
Oorzaak:	gebruik en klimatologische invloeden
Aspect:	Duurzaamheid
Verwacht schade ontwikkeling bij uitstel herstel:	Toename van de corrosie en materiaalafname.
Toelichting:

De opzetinrichting nadert het einde van zijn levensduur.

Diverse delen zijn bedekt met deels gelaagde corrosie met materiaalafname.

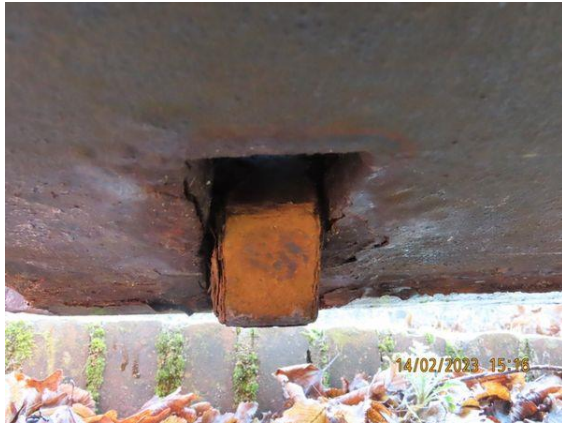
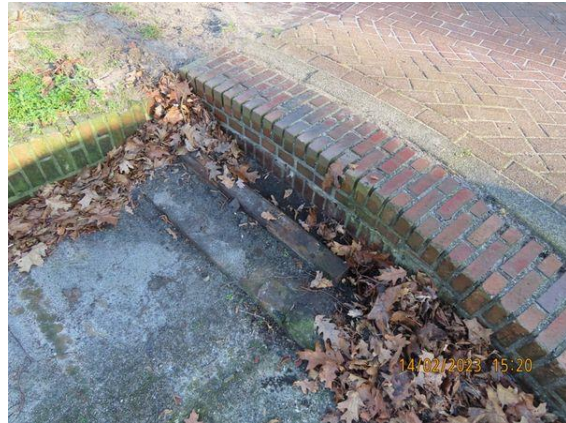
Schadenummer: EW2

Element:	Aandrijving en bewegingswerk (mechanisch)
Bouwdeel:	Opzetinrichting (2)
Materiaal:	Mechaniek
Gebrek:	Slijtage, mechanisch
Omvang:	30% tot 70%
Intensiteit:	Gevorderd stadium
Ernst gebrek:	Serieus

Conditie score: 3 - Redelijke staat

Locatie:	Landhoofd zuidoostzijde
Schadebeeld:	Het opzetten van het val gebeurt m.b.v. nokken i.p.v. loopwielen. Hiervoor is een grote kracht nodig bij het opzetten, er treed sneller slijtage op. Daarnaast is er tijdens het opzetten een grotere horizontale kracht op het hoofd draaipunt.
Omvang:	2 stuks
Oorzaak:	Ontwerp keuze
Aspect:	Functionaliteit
Verwacht schade ontwikkeling bij uitstel herstel:	Snellere slijtage van de verschillende delen.
Toelichting:

Het handmatig bedienen van het opzetwerk en bewegen van de brug vraagt mogelijk een grotere kracht dan ARBO technisch is toegestaan.

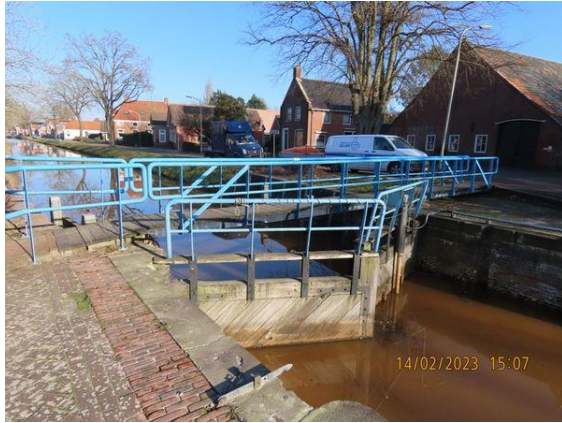
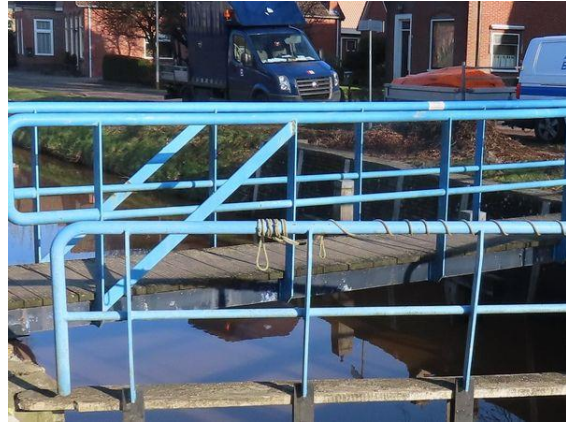
Schadenummer: EW3

Element:	Bebording en bewegwijzering (statisch)
Bouwdeel:	Informatiebord (1)
Materiaal:	Aluminium
Gebrek:	Onderdeel, ontbreekt
Omvang:	>= 70%
Intensiteit:	Eindstadium
Ernst gebrek:	Serius

Conditie score: 5 - Slechte staat

Locatie:	Overspanning
Schadebeeld:	Het naambord van de brug ontbreekt.
Omvang:	1 stuks
Oorzaak:	Onbekend
Aspect:	Toonbaarheid
Verwacht schade ontwikkeling bij uitstel herstel:	n.v.t.
Toelichting:

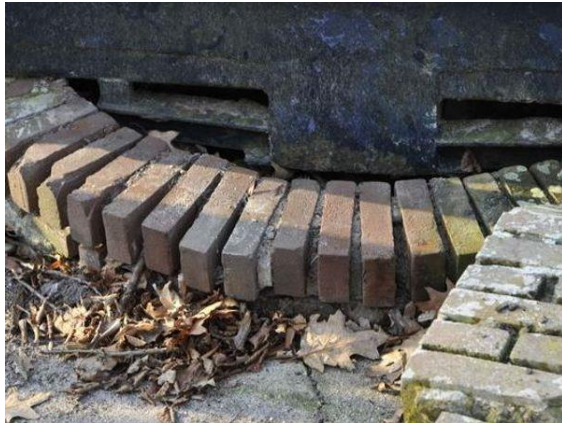
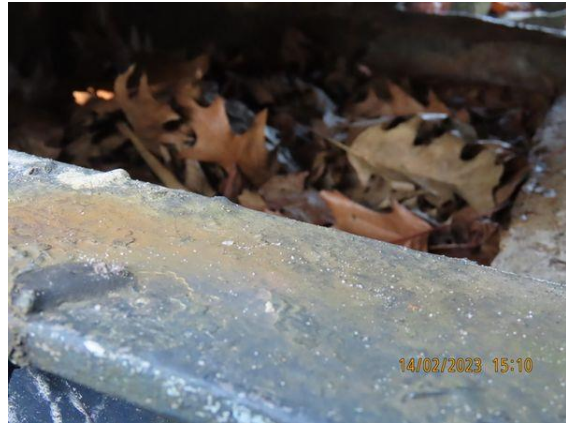
Schadenummer: EW4

Element:	Hoofddraaipunt
Bouwdeel:	Hoofddraaipunt, Algemeen (1)
Materiaal:	Mechaniek
Gebrek:	Vervuiling
Omvang:	30% tot 70%
Intensiteit:	Gevorderd stadium
Ernst gebrek:	Gering

Conditie score: 1 - Uitstekende staat

Locatie:	Landhoofd zuidoostzijde
Schadebeeld:	De ruimte onder het val t.p.v. het hoofddraaipunt ligt vol met bladeren e.d. Het hoofddraaipunt is niet zichtbaar voor onderhoud en inspectie.
Omvang:	1 post
Oorzaak:	Ontwerpfout en onvoldoende onderhoud
Aspect:	Functionaliteit
Verwacht schade ontwikkeling bij uitstel herstel:	Kans op niet kunnen bewegen van de brug doordat gebreken te laat worden opgemerkt.
Toelichting:	Doordat het hoofddraaipunt niet zichtbaar is kan de staat van het draaipunt niet worden gecontroleerd.

Het hoofddraaipunt is vervuild en deels bedekt met corrosie met materiaalafname.

Het hoofddraaipunt is slecht bereikbaar voor onderhoud en inspectie. De ruimte ligt vol met bladeren e.d.
