RAPPORT KUNSTWERK 11320315

Verlaatjesdraai

Betreft: Inspectie kunstwerken
Pekelerhoofddiep
11320315 Verlaatjesdraai

Opdrachtgever: **Gemeente Pekela**

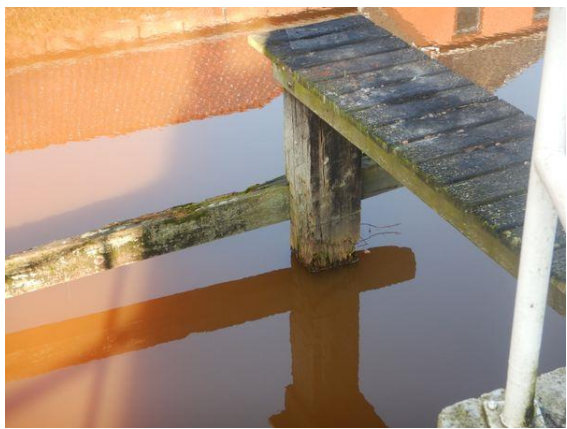
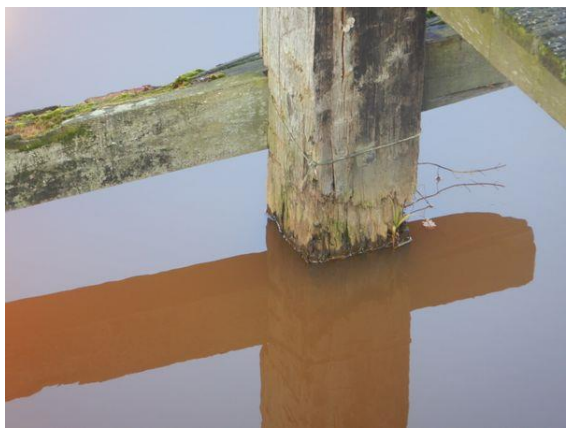
Schadenummer: 2

Overzichtfoto	Detailfoto
NEN2767-4	
Element:	Loopbrug
Bouwdeel:	Loopbrug, Algemeen
Materiaal:	Hout
Gebrek:	Houtrot
Omvang:	10% tot 30%
Intensiteit:	Gevorderd stadium
Ernst gebrek:	Ernstig
Conditie score:	3 - Redelijke staat

CUR-aanbeveling 117, inspectieklasse B2	
Locatie:	Palen onder loopbrug.
Schadebeeld:	Houtrot van de palen op de waterlijn.
Omvang:	2 stuks
Oorzaak:	Als gevolg van klimatologische invloeden, is houtrot aan de palen ontstaan.
Aspect:	Functionaliteit
Verwacht schade ontwikkeling bij uitstel herstel:	Toename aantasting leidt tot onvoldoende dragend vermogen in de toekomst.
Toelichting:	De insnoering bedraagt ca. 5 cm.

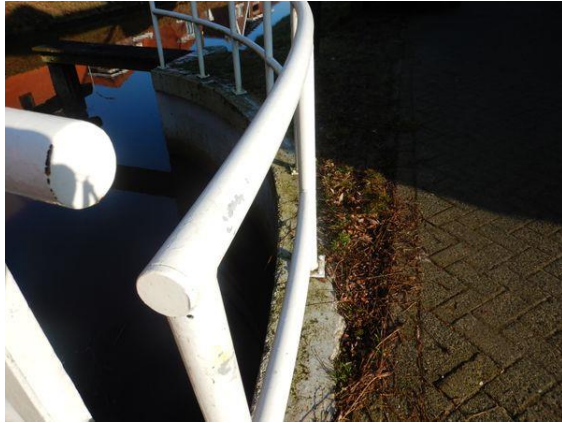
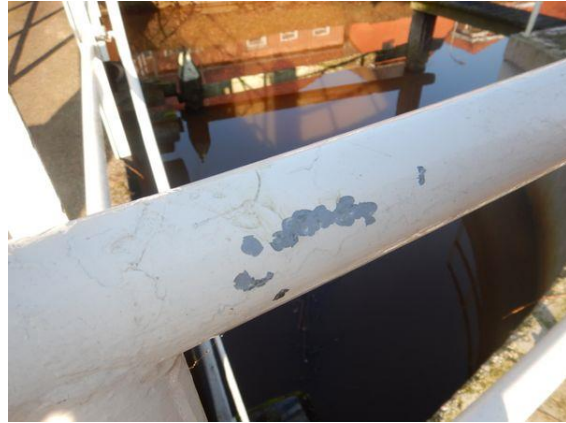
Schadenummer: C1

Element:	Leuningconstructie
Bouwdeel:	Leuning
Materiaal:	Staal
Gebrek:	Onthechting
Omvang:	< 2%
Intensiteit:	Gevorderd stadium
Ernst gebrek:	Ernstig

Conditie score: 1 - Uitstekende staat

Locatie:	Gehele leuning
Schadebeeld:	Onthechting / verwerking van de conservering.
Omvang:	Ca. 1% van 50,0 m1
Oorzaak:	Als gevolg van veroudering en klimatologische invloeden, is onthechting van de conservering ontstaan.
Aspect:	Duurzaamheid
Verwacht schade ontwikkeling bij uitstel herstel:	Kans op corrosie van stalen delen bij ontbreken van de conservering.
Toelichting:	-

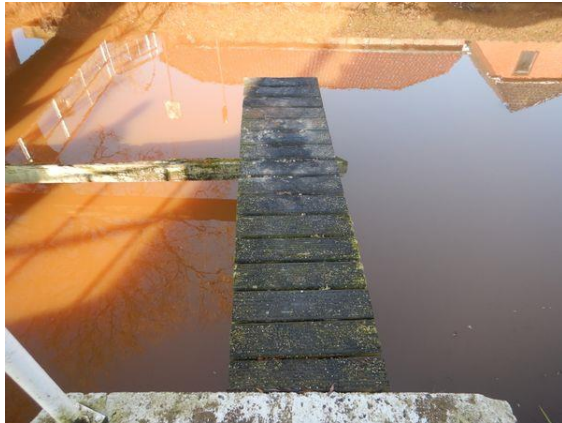
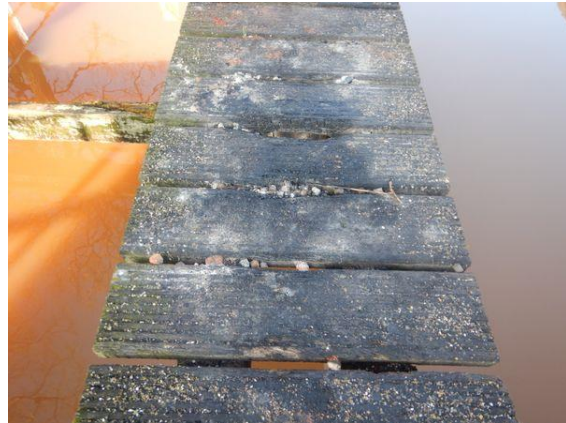
Schadenummer: C3

Element:	Loopbrug
Bouwdeel:	Loopbrug, Algemeen
Materiaal:	Hout
Gebrek:	Oppervlakteschade
Omvang:	10% tot 30%
Intensiteit:	Gevorderd stadium
Ernst gebrek:	Serieus

Conditie score: 2 - Goede staat

Locatie:	Loopbrug noordoostzijde.
Schadebeeld:	Oppervlakteschade / brandschade
Omvang:	1,0 m2
Oorzaak:	Als gevolg van brand, is er schade aan het dek van de loopbrug.
Aspect:	Duurzaamheid
Verwacht schade ontwikkeling bij uitstel herstel:	Afname capaciteit van de dekplanken.
Toelichting:	-

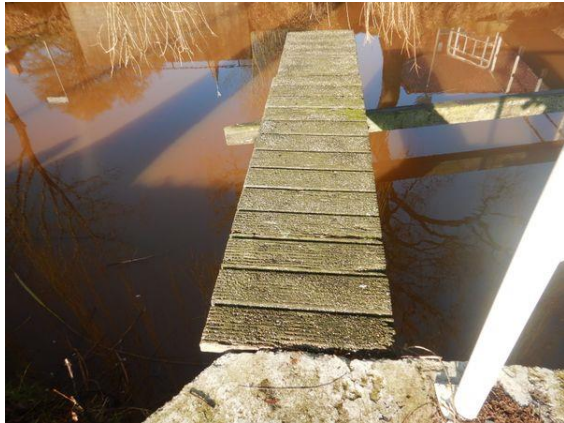
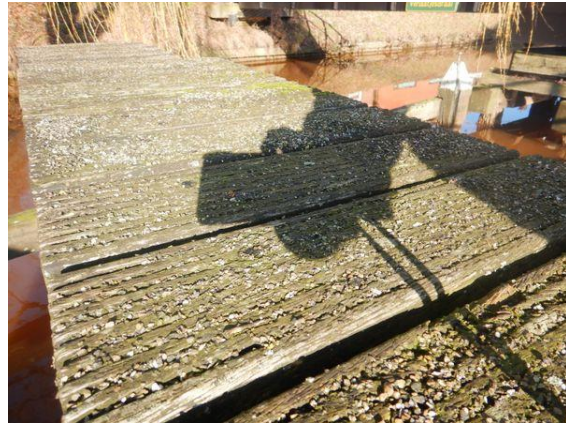
Schadenummer: C4

Element:	Loopbrug
Bouwdeel:	Bescherm laag
Materiaal:	Kunststof
Gebrek:	Onthechting
Omvang:	30% tot 70%
Intensiteit:	Gevorderd stadium
Ernst gebrek:	Ernstig

Conditie score: 4 - Matige staat

Locatie:	Bovenzijde loopbruggen
Schadebeeld:	Onthechting slijtlaag.
Omvang:	4,0 m2
Oorzaak:	Als gevolg van gebruiksbelasting en veroudering, is onthechting van de slijtlaag ontstaan.
Aspect:	Veiligheid
Verwacht schade ontwikkeling bij uitstel herstel:	Bij uitbreiding van onthechting kunnen kale delen ontstaan , met mogelijk gladde oppervlakken als gevolg.
Toelichting:	-

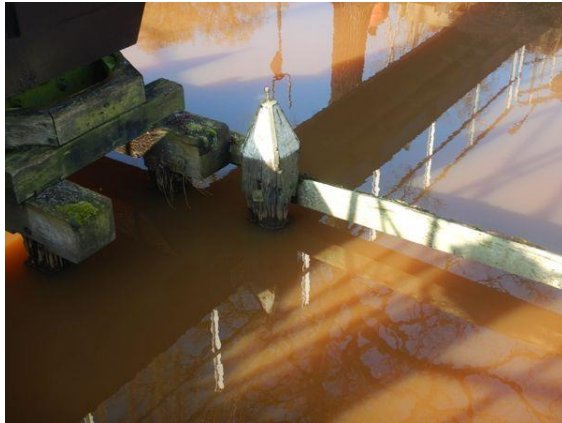
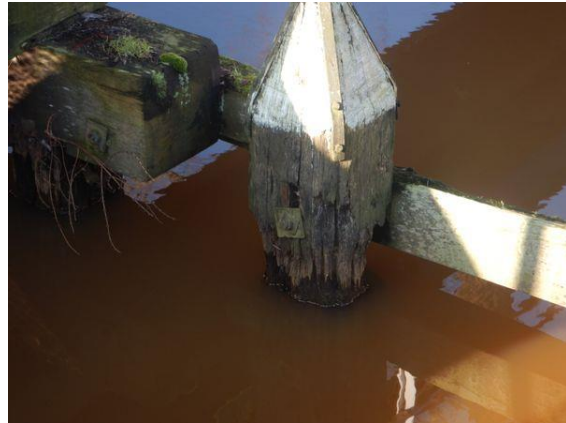
Schadenummer: C5

Element:	Remming- en geleidewerk
Bouwdeel:	Paal
Materiaal:	Hout
Gebrek:	Houtrot
Omvang:	30% tot 70%
Intensiteit:	Gevorderd stadium
Ernst gebrek:	Ernstig

Conditie score: 4 - Matige staat

Locatie:	Oostzijde
Schadebeeld:	Houtrot van de palen op de waterlijn.
Omvang:	2 stuks
Oorzaak:	Als gevolg van klimatologische invloeden, is houtrot aan de palen ontstaan.
Aspect:	Functionaliteit
Verwacht schade ontwikkeling bij uitstel herstel:	Toename aantasting leidt tot onvoldoende kerend vermogen in de toekomst.
Toelichting:	De insnoering bedraagt ca. 5 cm.

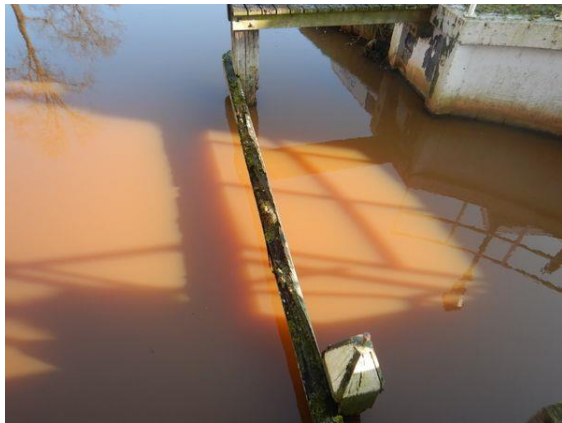
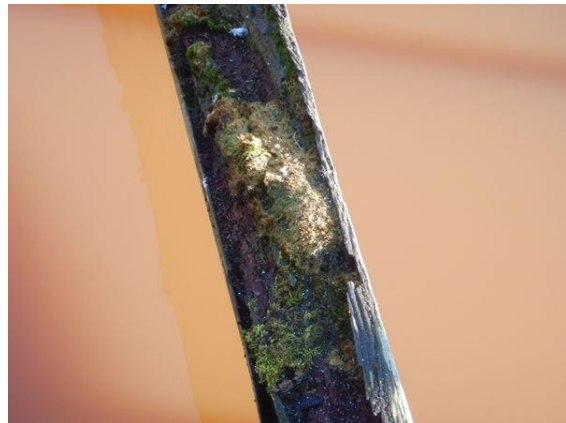
Schadenummer: C6

Element:	Remming- en geleidewerk
Bouwdeel:	Wrijfgording
Materiaal:	Hout
Gebrek:	Houtrot
Omvang:	30% tot 70%
Intensiteit:	Gevorderd stadium
Ernst gebrek:	Ernstig

Conditie score: 4 - Matige staat

Locatie:	Oostzijde
Schadebeeld:	Houtrot wrijfgordingen.
Omvang:	5,0 m1
Oorzaak:	Als gevolg van klimatologische invloeden, is houtrot aan de wrijfgording ontstaan.
Aspect:	Functionaliteit
Verwacht schade ontwikkeling bij uitstel herstel:	Toename aantasting leidt tot onvoldoende kerend vermogen in de toekomst.
Toelichting:	-

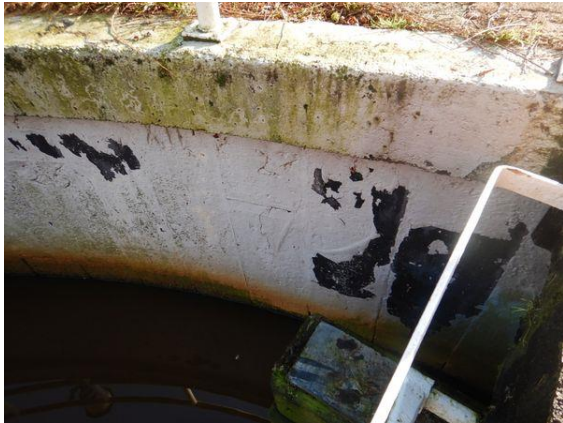
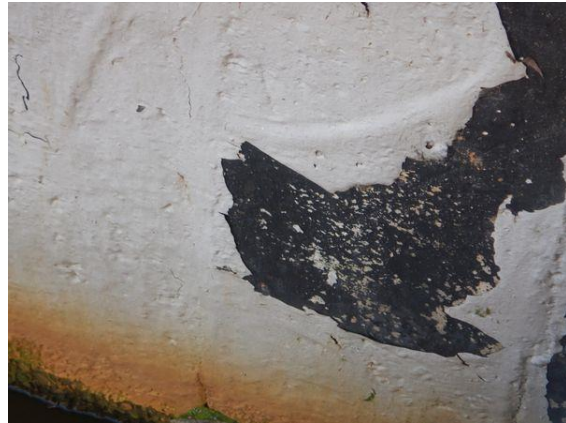
Schadenummer: C7

Onthechting / verwerking van de conservering.

Ca. 10% van het totale oppervlak

Als gevolg van veroudering en klimatologische invloeden, is onthechting van de conservering ontstaan.

Kans op indringing van schadelijke stoffen, bij ontbreken van de conservering. Met eventuele betonschades als gevolg.

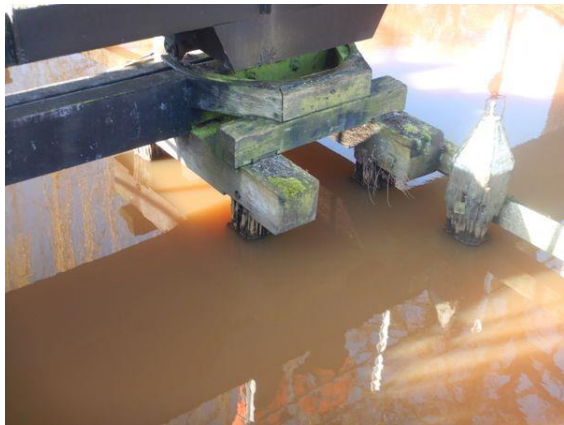
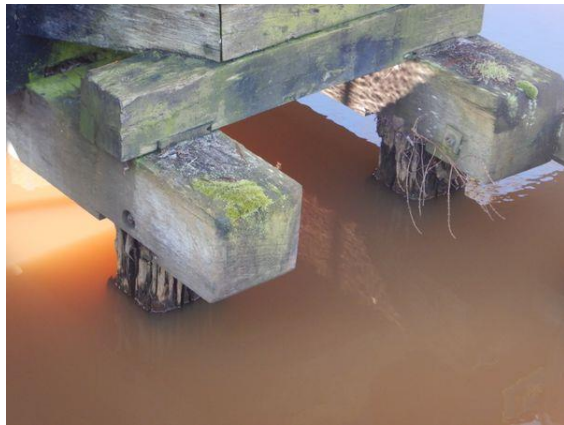
Schadenummer: C8

Element:	Steunpunt
Bouwdeel:	Pijler
Materiaal:	Hout
Gebrek:	Houtrot
Omvang:	>= 70%
Intensiteit:	Eindstadium
Ernst gebrek:	Ernstig

Conditie-score: 6 - Zeer slechte staat

Locatie:	Oostzijde
Schadebeeld:	Houtrot van de palen.
Omvang:	6 stuks
Oorzaak:	Als gevolg van klimatologische invloeden, is houtrot aan de palen ontstaan.
Aspect:	Functionaliteit
Verwacht schade ontwikkeling bij uitstel herstel:	Toename aantasting leidt tot onvoldoende dragend vermogen in de toekomst.
Toelichting:	De insnoering bedraagt ca. 5 cm. De palen vormen de fundatie van de gehele constructie, er bestaat een risico met betrekking tot instorting.

De palen ter plaatse van het steunpunt vertonen houtrot. De insnoering bedraagt ca. 5 cm. Het betreft 6 stuks palen. De palen vormen de fundatie van het gehele dek. Op dit moment bestaat er een (onbekend) risico met betrekking tot bezwijken van de constructie.

Om een veilige situatie te creëren kan er voor gekozen worden om de brug af te sluiten voor dagelijks gebruik / verkeer.

Gericht technisch onderzoek is wenselijk om het risiconiveau te kunnen bepalen.

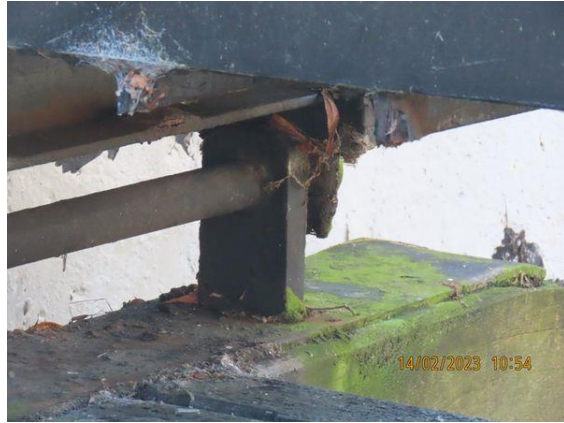
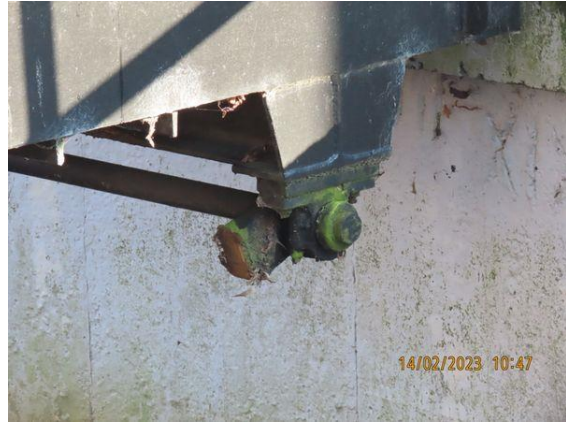
Schadenummer: EW1

Element:	Aandrijving en bewegingswerk (mechanisch)
Bouwdeel:	Opzetinrichting (2)
Materiaal:	Mechaniek
Gebrek:	Corrosie, uniform
Omvang:	2% tot 10%
Intensiteit:	Gevorderd stadium
Ernst gebrek:	Serius

Conditie score: 1 - Uitstekende staat

Locatie:	Landhoofd zuidoostzijde
Schadebeeld:	De assen, draaipunthuizen en nokken van de opzetinrichting vertonen iets corrosie. Er is nog niet direct sprake van materiaalafname.
Omvang:	1 post
Oorzaak:	klimatologische invloeden
Aspect:	Duurzaamheid
Verwacht schade ontwikkeling bij uitstel herstel:	Toename van de corrosie met kans op materiaalafname.
Toelichting:

Diverse delen vertonen iets corrosie, er is nog niet echt sprake van materiaalafname.

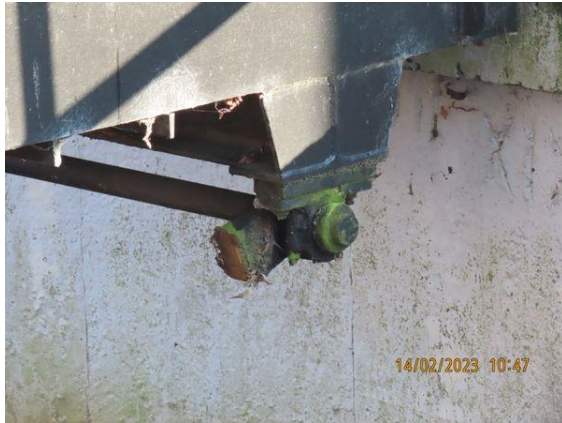
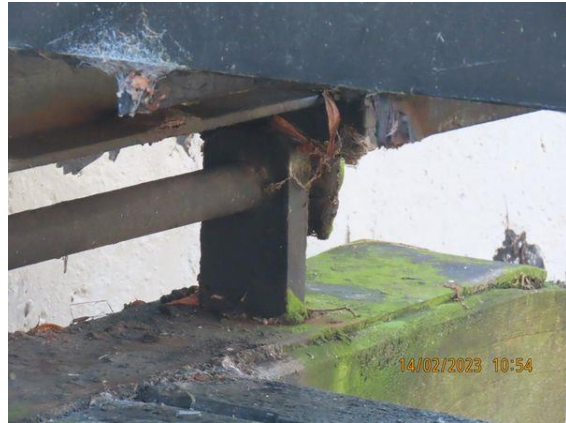
Schadenummer: EW2

Element:	Aandrijving en bewegingswerk (mechanisch)
Bouwdeel:	Opzetinrichting (2)
Materiaal:	Mechaniek
Gebrek:	Slijtage, mechanisch
Omvang:	30% tot 70%
Intensiteit:	Gevorderd stadium
Ernst gebrek:	Serieus

Conditie score: 3 - Redelijke staat

Locatie:	Landhoofd zuidoostzijde
Schadebeeld:	Het opzetten van het val gebeurt m.b.v. nokken i.p.v. loopwielen. Hiervoor is een grote kracht nodig bij het opzetten, er treed sneller slijtage op. Daarnaast is er tijdens het opzetten een grotere horizontale kracht op het hoofddraaipunt.
Omvang:	2 stuks
Oorzaak:	Ontwerp keuze
Aspect:	Functionaliteit
Verwacht schade ontwikkeling bij uitstel herstel:	Snellere slijtage van de verschillende delen.
Toelichting:

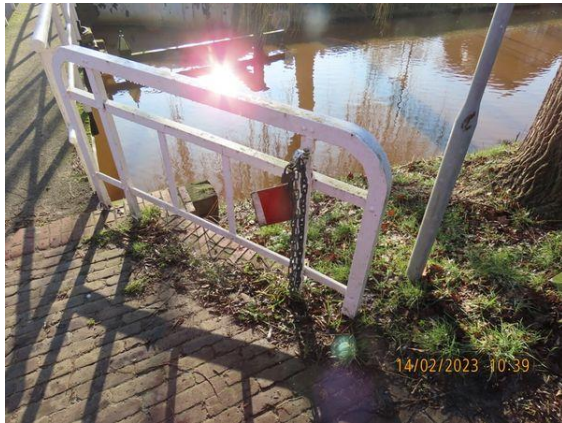
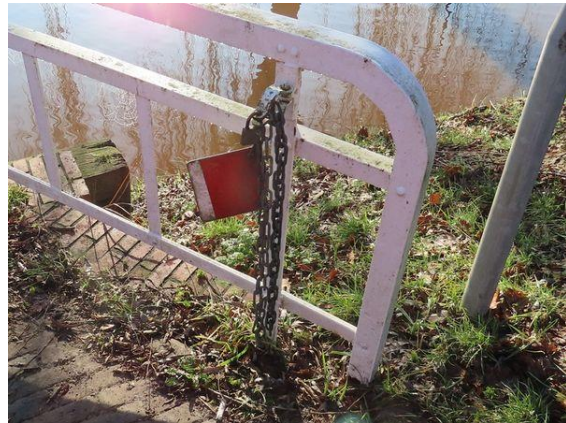
Schadenummer: EW3

Element:	Afscheiding
Bouwdeel:	Afscheiding, Algemeen (1)
Materiaal:	Staal
Gebrek:	Functie, verminderd
Omvang:	2% tot 10%
Intensiteit:	Gevorderd stadium
Ernst gebrek:	Serius

Conditie score: 1 - Uitstekende staat

Locatie:	Landhoofd zuidoostzijde
Schadebeeld:	De doorgang over de brug wordt d.m.v. een ketting afgesloten. Aan dit ketting hangt voor een betere zichtbaarheid een aluminium plaat. De conservering is verkleurt en het geheel is vervuild.
Omvang:	1 stuks
Oorzaak:	klimatologische invloeden
Aspect:	Veiligheid
Verwacht schade ontwikkeling bij uitstel herstel:	Kans op letsel doordat het ketting te laat wordt opgemerkt door passanten.
Toelichting:

Het afsluitketting is matig zichtbaar.

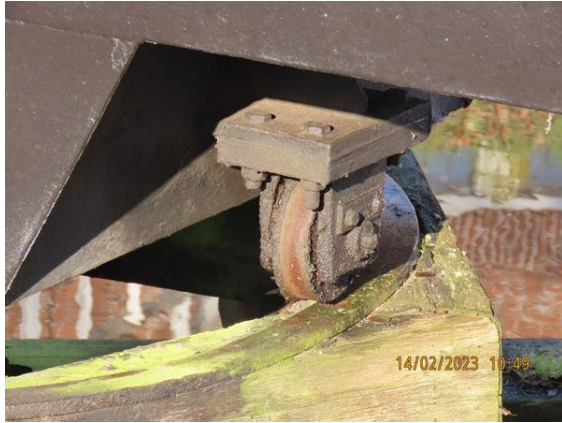
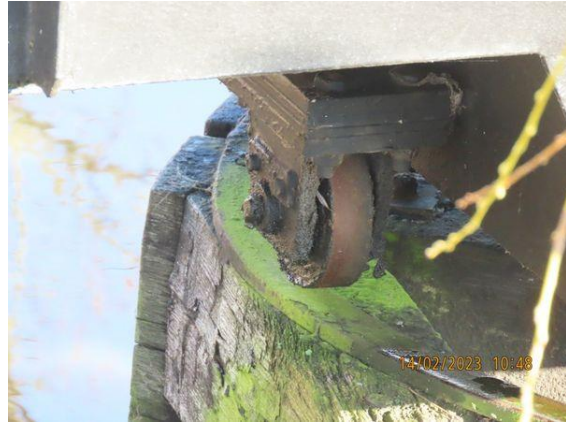
Schadenummer: EW4

Element:	Hoofddraaipunt
Bouwdeel:	Wiel (2)
Materiaal:	Mechaniek
Gebrek:	Vervuiling
Omvang:	10% tot 30%
Intensiteit:	Gevorderd stadium
Ernst gebrek:	Gering

Conditie score: 1 - Uitstekende staat

Locatie:	Middenpijler
Schadebeeld:	De loopwielen en stoelen zijn deels bedekt met smeermiddel en vuil. Er is nog niet direct sprake van corrosie.
Omvang:	2 stuks
Oorzaak:	Onvoldoende onderhoud
Aspect:	Functionaliteit
Verwacht schade ontwikkeling bij uitstel herstel:	Toename van de vervuiling met kans op vervuilen van het oppervlakte water. Toename van de corrosie met toename van de materiaalafname. Wielen gaan zwaarder lopen.
Toelichting:

Diverse delen zijn deels bedekt met weggelekt smeermiddel en vuil.
