RAPPORT KUNSTWERK 21120302

Boegbadde bij Sluis Nr. 1

Betreft: Inspectie kunstwerken
Pekelerhoofddiep
21120302 Boegbadde bij
Sluis Nr. 1

Rapportnummer	21120302 - 220158	Datum:	10 maart 2023	
Versie	v1.0	Status:	Definitief	
		Uitvoeringsdata:	14 februari 2023	
				Sweco
	Opgesteld	Gecontroleerd	Goedgekeurd	Goedgekeurd
Naam	Inspecteur 1	Inspecteur 2	Projectleider	Opdrachtgever
Datum v1.0:	10 maart 2023	10 maart 2023	10 maart 2023

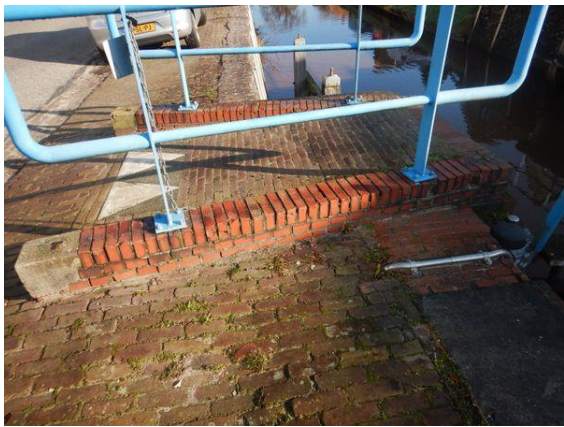
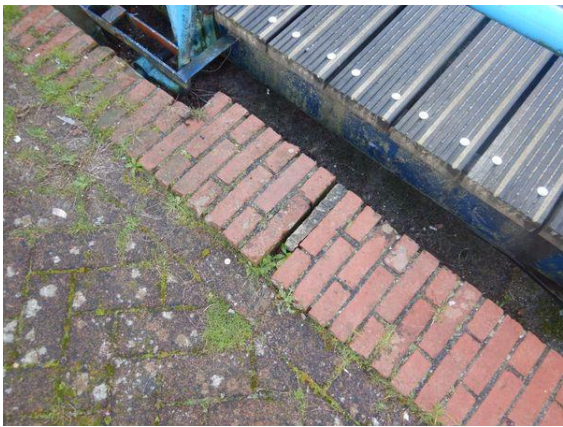
Schadenummer: C1

Overzichtfoto	Detailfoto
NEN2767-4	
Element:	Steunpunt
Bouwdeel:	Wand
Materiaal:	Metselwerk
Gebrek:	Afbrokkelen
Omvang:	30% tot 70%
Intensiteit:	Gevorderd stadium
Ernst gebrek:	Ernstig
Conditie score:	4 - Matige staat

CUR-aanbeveling 117, inspectieklasse B2	
Locatie:	Steunpunt oost- en westzijde
Schadebeeld:	Voegwerk verkeert in slechte staat / ontbreekt deels.
Omvang:	5,0 m2
Oorzaak:	Het voegwerk is verouderd, en is aangetast als gevolg van klimatologische invloeden.
Aspect:	Duurzaamheid
Verwacht schade ontwikkeling bij uitstel herstel:	Losraken van metselstenen bij uitbreiding van schade.
Toelichting:	-

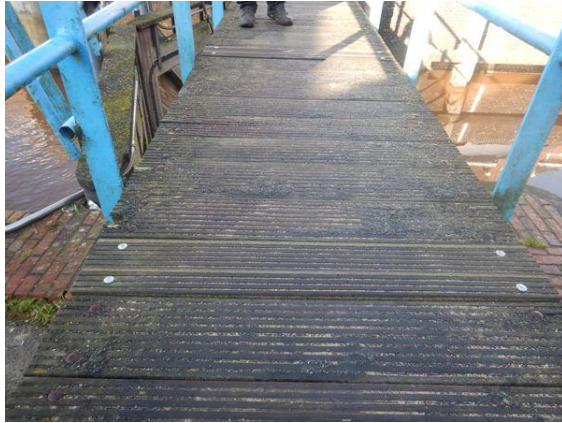
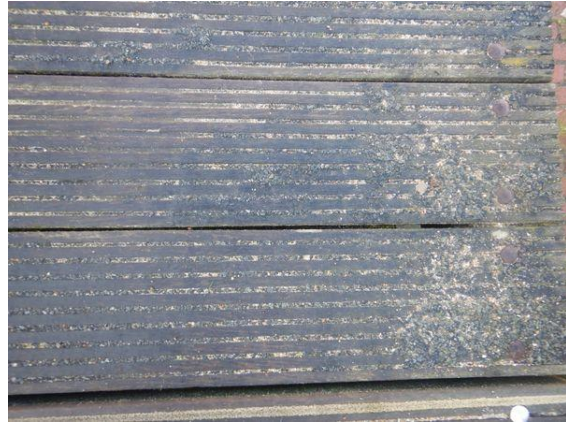
Schadenummer: C2

Element:	Slijtlaag
Bouwdeel:	Slijtlaag, Algemeen
Materiaal:	Kunststof
Gebrek:	Onthechting
Omvang:	30% tot 70%
Intensiteit:	Eindstadium
Ernst gebrek:	Ernstig

Conditie score: 5 - Slechte staat

Locatie:	Bovenzijde dek
Schadebeeld:	Onthechting slijtlaag.
Omvang:	10,0 m2
Oorzaak:	Als gevolg van gebruiksbelasting en veroudering, is onthechting van de slijtlaag ontstaan.
Aspect:	Veiligheid
Verwacht schade ontwikkeling bij uitstel herstel:	Bij uitbreiding van onthechting kunnen kale delen ontstaan , met mogelijk gladde oppervlakken als gevolg.
Toelichting:	-

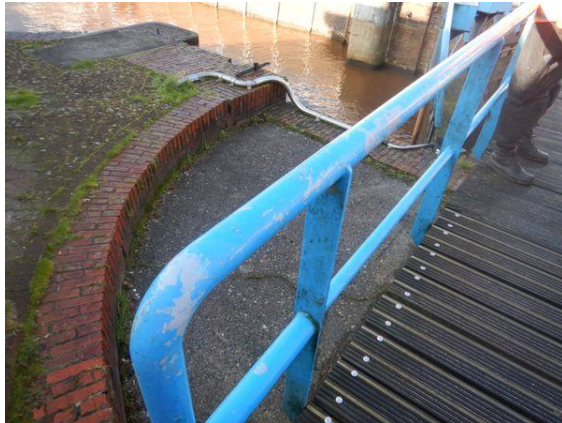
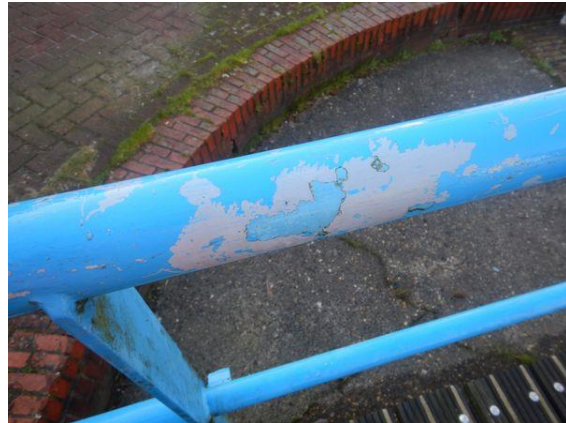
Schadenummer: C3

Element:	Leuningconstructie
Bouwdeel:	Leuning
Materiaal:	Staal
Gebrek:	Onthechting
Omvang:	10% tot 30%
Intensiteit:	Gevorderd stadium
Ernst gebrek:	Ernstig

Conditie score: 3 - Redelijke staat

Locatie:	Gehele leuning
Schadebeeld:	Onthechting / verwerking van de conservering.
Omvang:	Ca. 20% van 30,0 m1
Oorzaak:	Als gevolg van veroudering en klimatologische invloeden, is onthechting van de conservering ontstaan.
Aspect:	Duurzaamheid
Verwacht schade ontwikkeling bij uitstel herstel:	Kans op corrosie van stalen delen bij ontbreken van de conservering.
Toelichting:	-

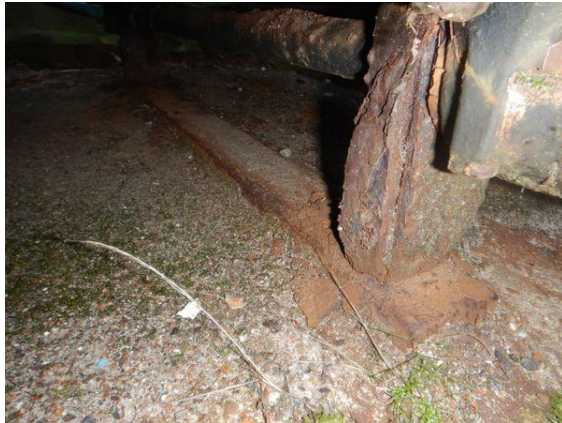
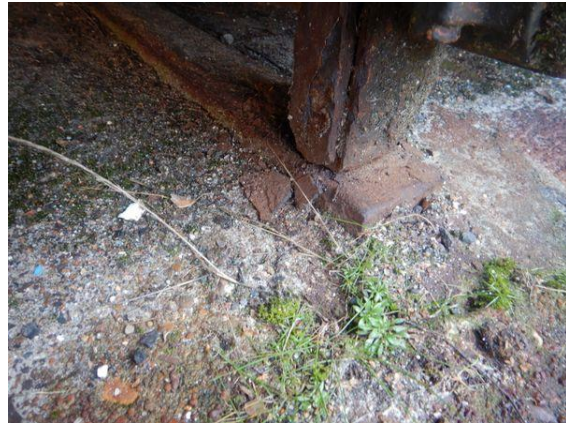
Schadenummer: C4

Element:	Oplegging
Bouwdeel:	Oplegging, Algemeen
Materiaal:	Staal
Gebrek:	Corrosie, uniform
Omvang:	>= 70%
Intensiteit:	Gevorderd stadium
Ernst gebrek:	Serius

Conditie score: 4 - Matige staat

Locatie:	Oost- en westzijde
Schadebeeld:	Corrosie stalen delen
Omvang:	2 stuks
Oorzaak:	Als gevolg van klimatologische invloeden, is corrosie aan de stalen onderdelen ontstaan.
Aspect:	Duurzaamheid
Verwacht schade ontwikkeling bij uitstel herstel:	Uitbreiding corrosie, met staaldikte afname als gevolg.
Toelichting:	Er is sprake van lichte staaldikte afname.

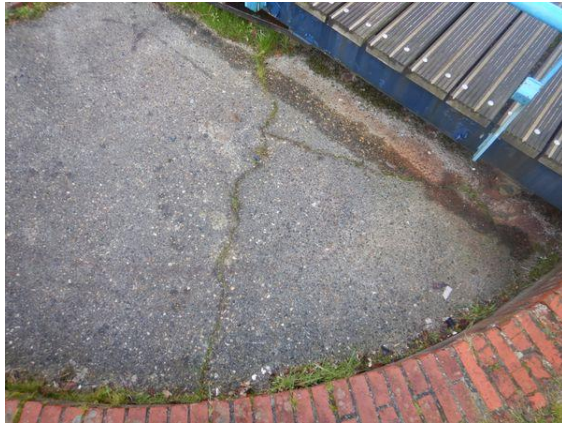
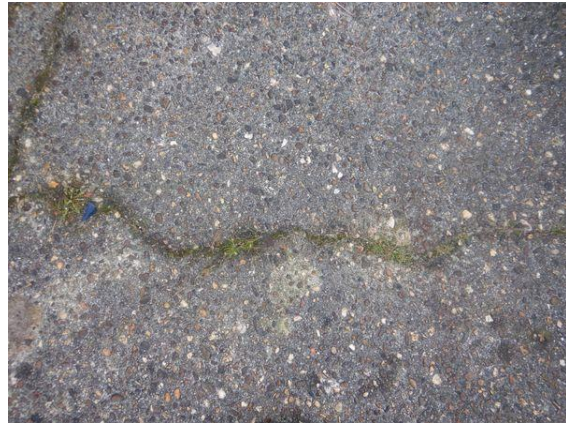
Schadenummer: C5

Element:	Steunpunt
Bouwdeel:	Landhoofd
Materiaal:	Beton
Gebrek:	Scheur, niet constructief
Omvang:	10% tot 30%
Intensiteit:	Gevorderd stadium
Ernst gebrek:	Serieus
Conditie score:	2 - Goede staat

Locatie:	Landhoofd aan oostzijde.
Schadebeeld:	Scheurvorming
Omvang:	5,0 m1
Oorzaak:	Als gevolg van temperatuurskrimp in de betonconstructie zijn er scheuren ontstaan.
Aspect:	Duurzaamheid
Verwacht schade ontwikkeling bij uitstel herstel:	Kans op indringing van schadelijke stoffen, ter plaatse van scheuren. Met eventuele betonschades als gevolg.
Toelichting:	-

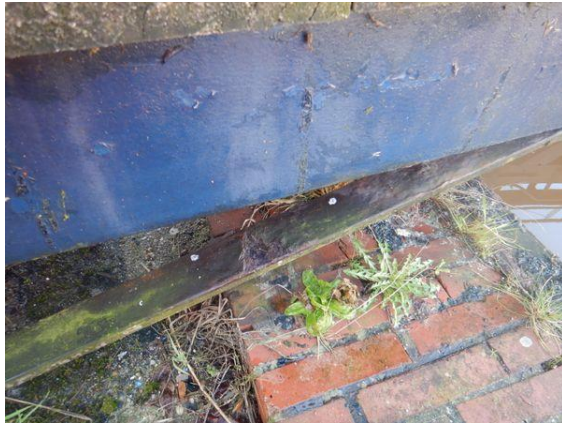
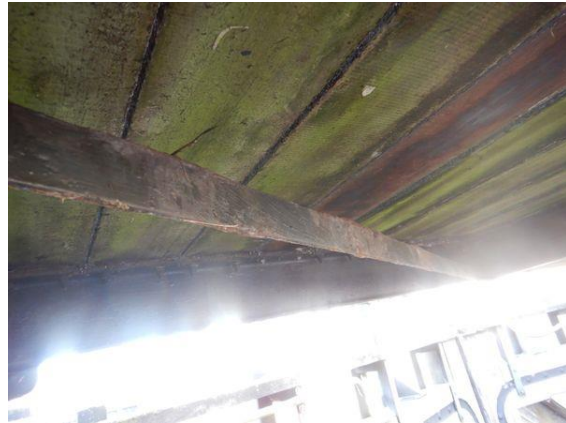
Schadenummer: C6

Element:	Hoofddraagconstructie
Bouwdeel:	Beschermlaag
Materiaal:	Staal
Gebrek:	Onthechting
Omvang:	10% tot 30%
Intensiteit:	Gevorderd stadium
Ernst gebrek:	Ernstig

Conditie score: 3 - Redelijke staat

Locatie:	Onderzijde dek
Schadebeeld:	Onthechting / verwerking van de conservering.
Omvang:	Ca. 10% van het totale oppervlak
Oorzaak:	Als gevolg van veroudering en klimatologische invloeden, is onthechting van de conservering ontstaan.
Aspect:	Duurzaamheid
Verwacht schade ontwikkeling bij uitstel herstel:	Kans op (uitbreiding van) corrosie van stalen delen bij ontbreken van de conservering.
Toelichting:	Op diverse locaties is er al corrosie ontstaan door het

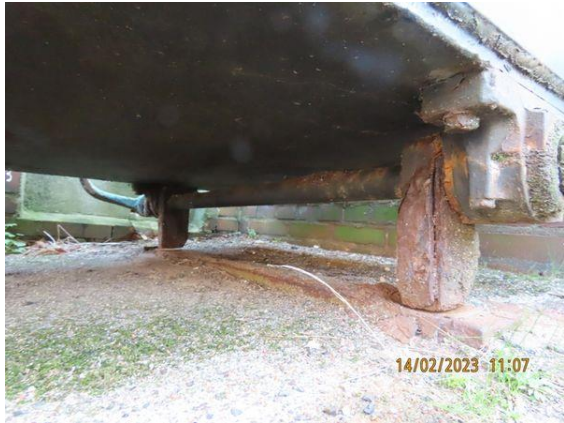
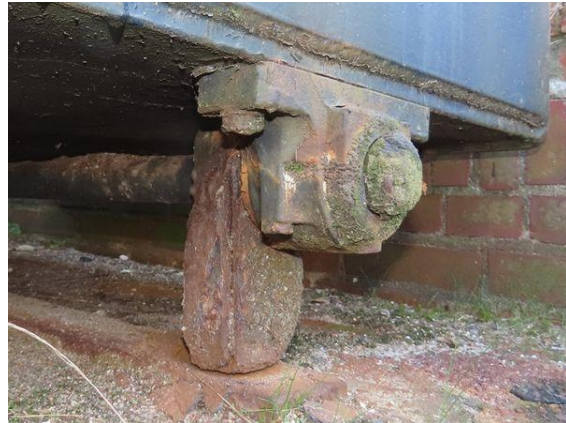
Schadenummer: EW1

Element:	Aandrijving en bewegingswerk (mechanisch)
Bouwdeel:	Opzetinrichting (2)
Materiaal:	Mechaniek
Gebrek:	Corrosie, uniform
Omvang:	30% tot 70%
Intensiteit:	Gevorderd stadium
Ernst gebrek:	Serieus

Conditie score: 3 - Redelijke staat

Locatie:	Landhoofd zuidoostzijde
Schadebeeld:	De assen, draaipunthuizen en nokken van de opzetinrichting zijn bedekt met deels gelaagde corrosie. Er is sprake van materiaalafname.
Omvang:	2 stuks
Oorzaak:	gebruik en klimatologische invloeden
Aspect:	Functionaliteit
Verwacht schade ontwikkeling bij uitstel herstel:	Toename van de corrosie en materiaalafname.
Toelichting:

De opzetinrichting nadert het einde van zijn levensduur.

Diverse delen zijn bedekt met deels gelaagde corrosie met materiaalafname.

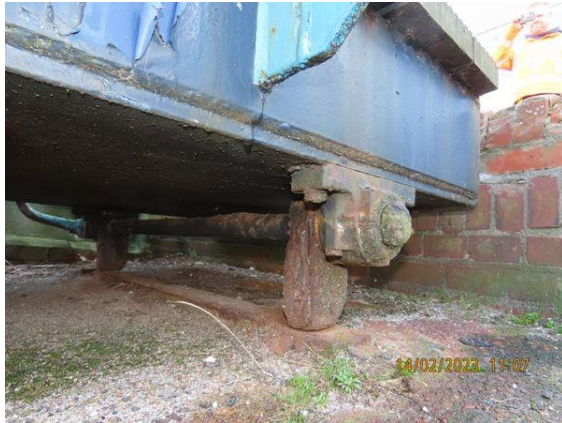
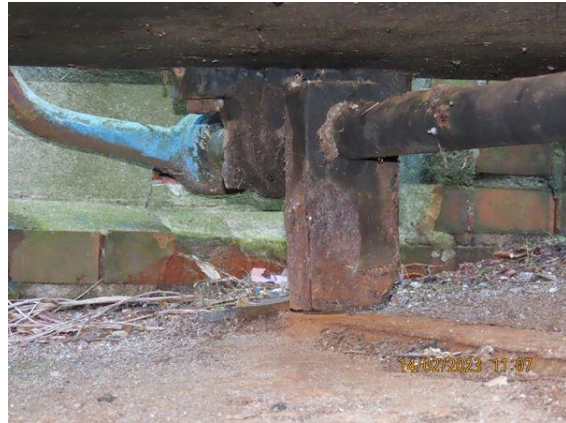
Schadenummer: EW2

Element:	Aandrijving en bewegingswerk (mechanisch)
Bouwdeel:	Opzetinrichting (2)
Materiaal:	Mechaniek
Gebrek:	Slijtage, mechanisch
Omvang:	30% tot 70%
Intensiteit:	Gevorderd stadium
Ernst gebrek:	Serieus

Conditie score: 3 - Redelijke staat

Locatie:	Landhoofd zuidoostzijde
Schadebeeld:	Het opzetten van het val gebeurt m.b.v. nokken i.p.v. loopwielen. Hiervoor is een grote kracht nodig bij het opzetten, er treed sneller slijtage op. Daarnaast is er tijdens het opzetten een grotere horizontale kracht op het hoofddraaipunt.
Omvang:	2 stuks
Oorzaak:	Ontwerp keuze
Aspect:	Functionaliteit
Verwacht schade ontwikkeling bij uitstel herstel:	Snellere slijtage van de verschillende delen.
Toelichting:

Het handmatig bedienen van het opzetwerk en bewegen van de brug vraagt mogelijk een grotere kracht dan ARBO technisch is toegestaan.

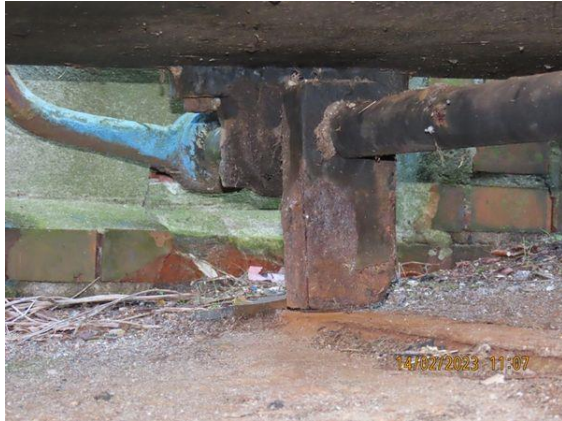
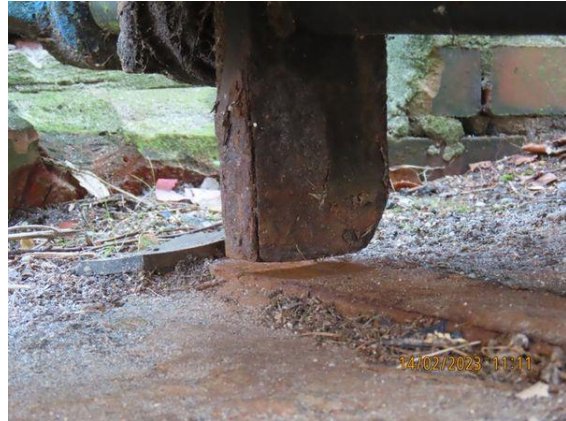
Schadenummer: EW3

Element:	Aandrijving en bewegingswerk (mechanisch)
Bouwdeel:	Opzetinrichting (2)
Materiaal:	Mechaniek
Gebrek:	Functie, verminderd
Omvang:	30% tot 70%
Intensiteit:	Gevorderd stadium
Ernst gebrek:	Serius

3 - Redelijke staat

Locatie:	Landhoofd zuidoostzijde
Schadebeeld:	De opzetinrichting draagt in gesloten stand de brug niet. Er is speling zichtbaar tussen de nok en de oplegging.
Omvang:	2 stuks
Oorzaak:	Onvoldoende onderhoud
Aspect:	Functionaliteit
Verwacht schade ontwikkeling bij uitstel herstel:	Snellere slijtage van de verschillende delen.
Toelichting:

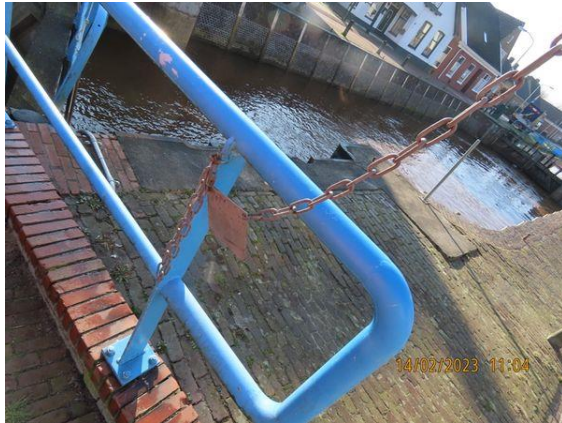
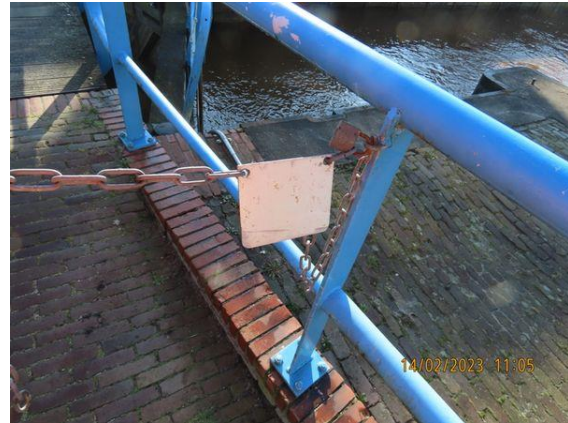
Schadenummer: EW4

Element:	Afscheiding
Bouwdeel:	Afscheiding, Algemeen (1)
Materiaal:	Staal
Gebrek:	Functie, verminderd
Omvang:	30% tot 70%
Intensiteit:	Gevorderd stadium
Ernst gebrek:	Serieus

Conditie score: 3 - Redelijke staat

Locatie:	Landhoofd noordwestzijde
Schadebeeld:	De doorgang over de brug wordt d.m.v. een ketting afgesloten. Aan dit ketting hangt voor een betere zichtbaarheid een aluminium plaat. Zowel het ketting als de plaat zijn niet meer voorzien van opvallende conservering.
Omvang:	1 stuks
Oorzaak:	klimatologische invloeden
Aspect:	Veiligheid
Verwacht schade ontwikkeling bij uitstel herstel:	Kans op letsel doordat het ketting te laat wordt opgemerkt door passanten.
Toelichting:

Het afsluitketting is slecht zichtbaar.

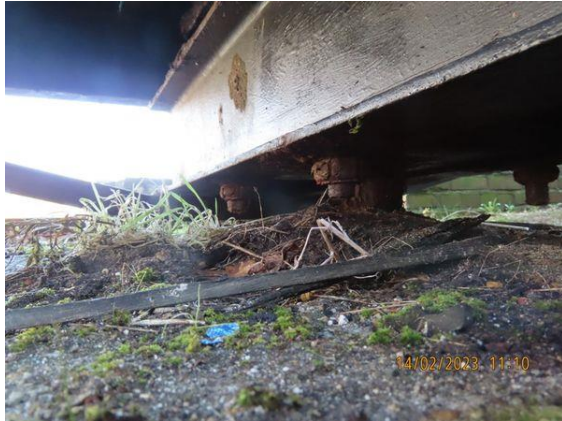
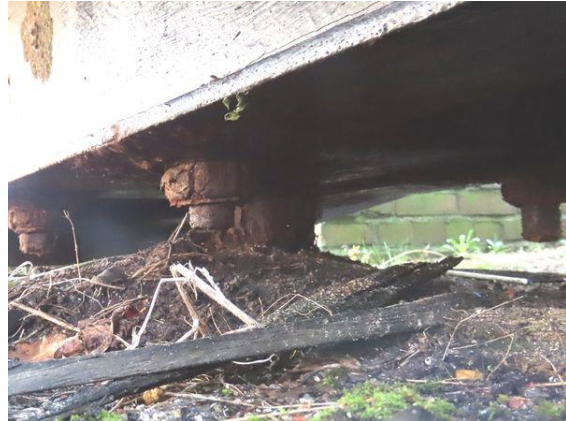
Schadenummer: EW5

Element:	Hoofddraaipunt
Bouwdeel:	Hoofddraaipunt, Algemeen (1)
Materiaal:	Mechaniek
Gebrek:	Corrosie, uniform
Omvang:	30% tot 70%
Intensiteit:	Gevorderd stadium
Ernst gebrek:	Serius

Conditie score: 3 - Redelijke staat

Locatie:	Landhoofd zuidoostzijde
Schadebeeld:	De diverse delen van het hoofddraaipunt (frame, as en bevestigingsmiddelen) vertonen (gelaagde) corrosie, deels met materiaalafname.
Omvang:	1 stuks
Oorzaak:	klimatologische invloeden
Aspect:	Functionaliteit
Verwacht schade ontwikkeling bij uitstel herstel:	Toename van de schade met kans op niet functioneren van het hoofddraaipunt.
Toelichting:

Het hoofddraaipunt is vervuild en deels bedekt met corrosie met materiaalafname.

Het hoofddraaipunt is slecht bereikbaar voor onderhoud en inspectie.

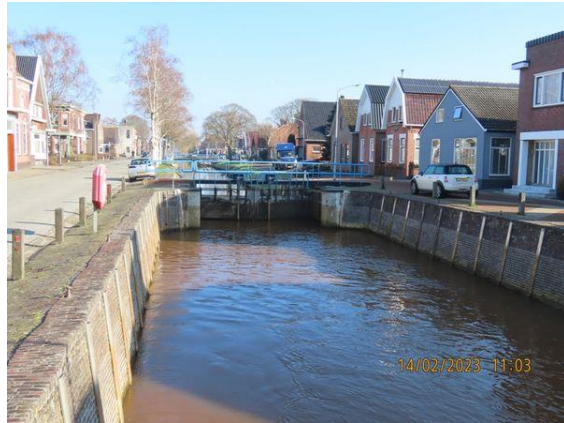
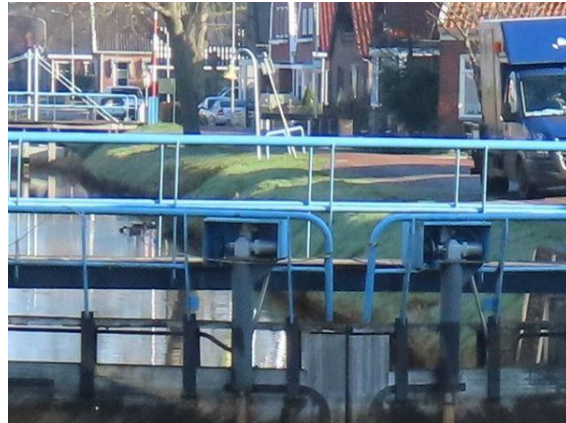
Schadenummer: EW6

Element:	Bebording en bewegwijzering (statisch)
Bouwdeel:	Informatiebord (0)
Materiaal:	Aluminium
Gebrek:	Onderdeel, ontbreekt
Omvang:	10% tot 30%
Intensiteit:	Eindstadium
Ernst gebrek:	Serieus

Conditie score: 3 - Redelijke staat

Locatie:	Overspanning
Schadebeeld:	Het naambord van de brug ontbreekt.
Omvang:	1 stuks
Oorzaak:	Niet aangebrachte voorziening
Aspect:	Toonbaarheid
Verwacht schade ontwikkeling bij uitstel herstel:	n.v.t.
Toelichting:
