RAPPORT KUNSTWERK 11320302

Bronsveendraai

Betreft: Inspectie kunstwerken
Pekelerhoofddiep
11320302 Bronsveendraai

Opdrachtgever: **Gemeente Pekela**

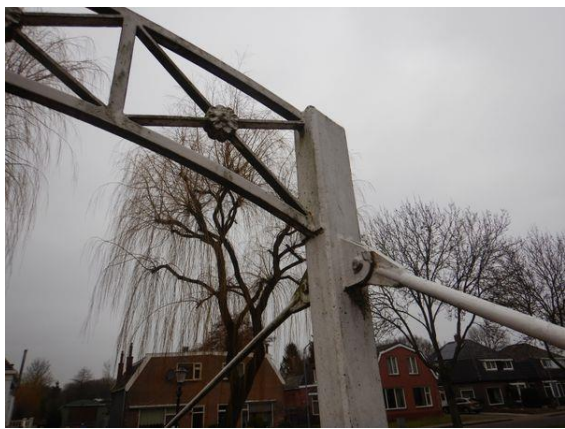
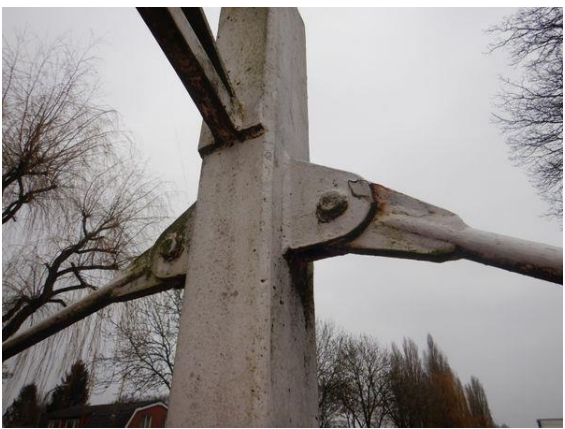
Schadenummer: C1

Overzichtfoto	Detailfoto
NEN2767-4	
Element:	Hoofddraagconstructie
Bouwdeel:	Beschermlaag
Materiaal:	Staal
Gebrek:	Onthechting
Omvang:	10% tot 30%
Intensiteit:	Eindstadium
Ernst gebrek:	Ernstig
Conditie score:	4 - Matige staat

CUR-aanbeveling 117, inspectieklasse B2	
Locatie:	Beschermlaag op bovenbouwconstructie.
Schadebeeld:	Onthechting van de conservering.
Omvang:	Ca. 10% van het totale oppervlak
Oorzaak:	Als gevolg van veroudering en klimatologische invloeden, is onthechting van de conservering ontstaan.
Aspect:	Duurzaamheid
Verwacht schade ontwikkeling bij uitstel herstel:	Ontstaan van corrosie op stalen delen als gevolg van onvoldoende bescherming.
Toelichting:	-

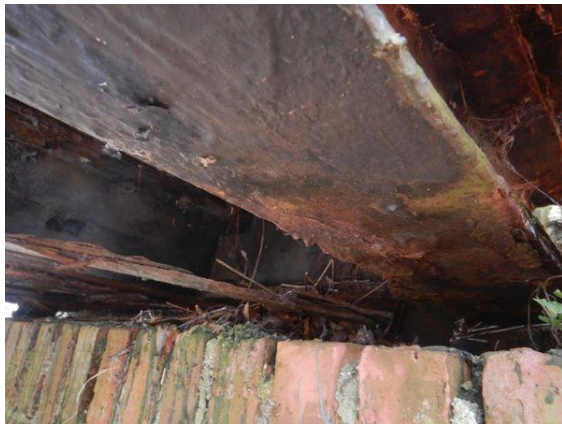
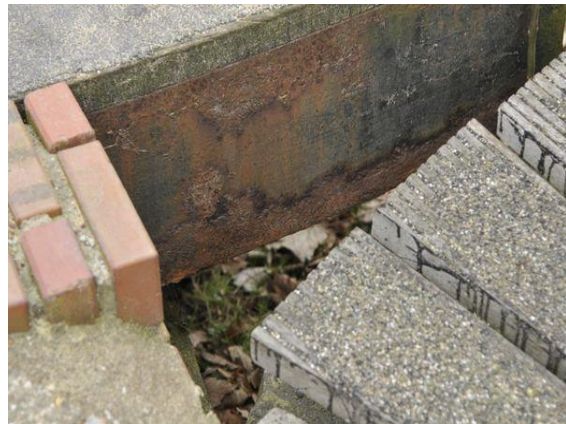
Schadenummer: C2

Element:	Hoofddraagconstructie
Bouwdeel:	Langsligger
Materiaal:	Staal
Gebrek:	Corrosie, uniform
Omvang:	10% tot 30%
Intensiteit:	Gevorderd stadium
Ernst gebrek:	Serieus

Conditie score: 2 - Goede staat

Locatie:	Langsliggers van hoofddraagconstructie.
Schadebeeld:	Corrosie van de langsliggers.
Omvang:	Ca. 20% van het totale oppervlak
Oorzaak:	Als gevolg van klimatologische invloeden, is corrosie aan de stalen onderdelen ontstaan.
Aspect:	Duurzaamheid
Verwacht schade ontwikkeling bij uitstel herstel:	Uitbreiding corrosie, met staaldikte afname als gevolg.
Toelichting:	Er is sprake van lichte staaldikte afname.

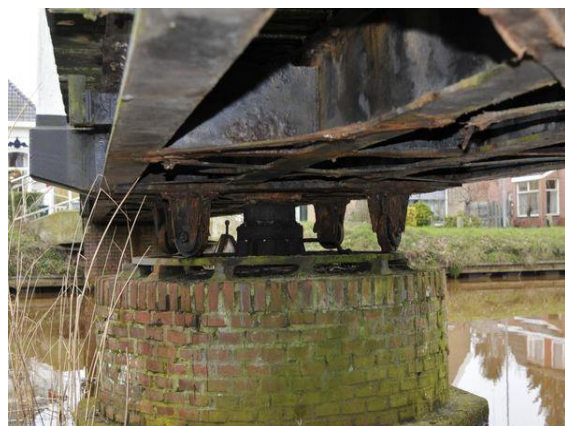
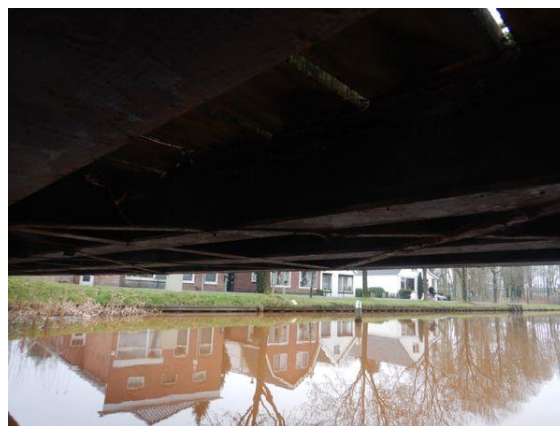
Schadenummer: C3

Element:	Hoofddraagconstructie
Bouwdeel:	Windverband
Materiaal:	Staal
Gebrek:	Corrosie, uniform
Omvang:	10% tot 30%
Intensiteit:	Gevorderd stadium
Ernst gebrek:	Serieus

Conditie score: 2 - Goede staat

Locatie:	Windverbanden onder de langsliggers.
Schadebeeld:	Corrosie van de windverbanden.
Omvang:	Ca. 20% van het totale oppervlak
Oorzaak:	Als gevolg van klimatologische invloeden, is corrosie aan de stalen onderdelen ontstaan.
Aspect:	Duurzaamheid
Verwacht schade ontwikkeling bij uitstel herstel:	Uitbreiding corrosie, met staaldikte afname als gevolg.
Toelichting:	Er is sprake van lichte staaldikte afname.

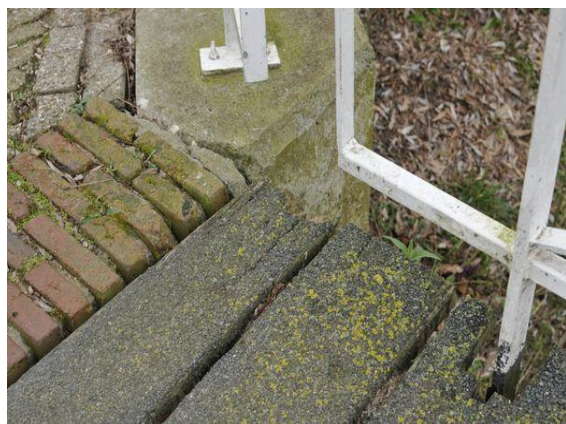
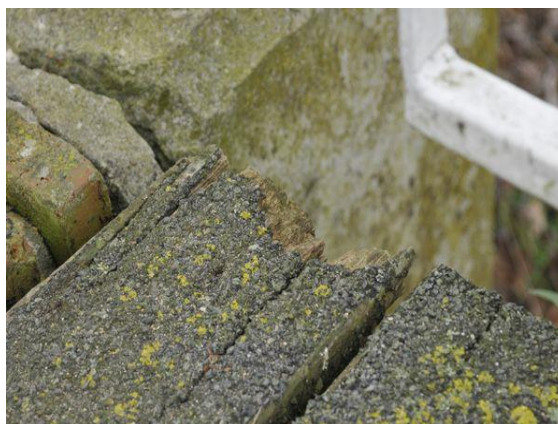
Schadenummer: C4

Element:	Hoofddraagconstructie
Bouwdeel:	Rijdek
Materiaal:	Hout
Gebrek:	Houtrot
Omvang:	< 2%
Intensiteit:	Eindstadium
Ernst gebrek:	Ernstig

Conditie score: 2 - Goede staat

Locatie:	Rijdek aan westzijde
Schadebeeld:	Enkele planken vertonen houtrot.
Omvang:	0,1 m ²
Oorzaak:	Als gevolg van klimatologische invloeden, is houtrot aan de dekplanken ontstaan.
Aspect:	Duurzaamheid
Verwacht schade ontwikkeling bij uitstel herstel:	Uitbreiding houtrot, waardoor dekplanken afnemen in grootte.
Toelichting:	-

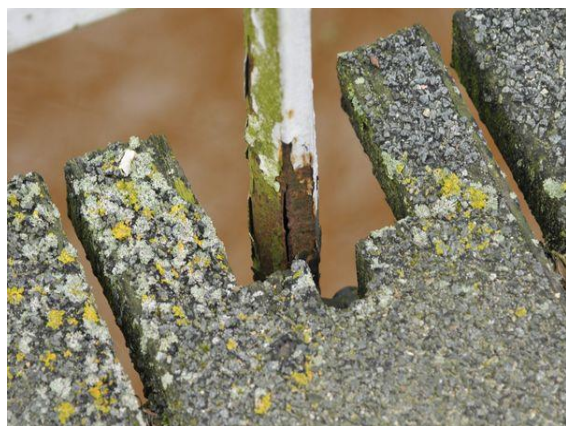
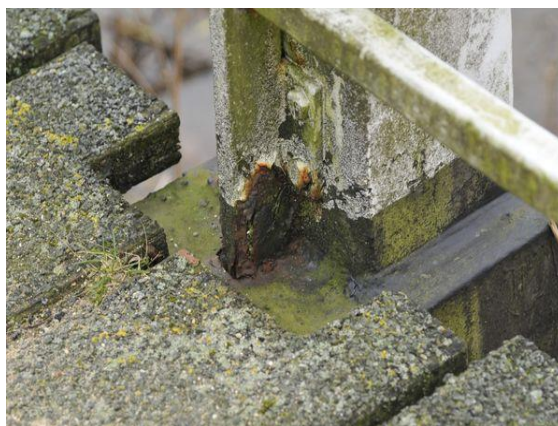
Schadenummer: C5

Element:	Leuningconstructie
Bouwdeel:	Leuning
Materiaal:	Staal
Gebrek:	Corrosie, uniform
Omvang:	2% tot 10%
Intensiteit:	Eindstadium
Ernst gebrek:	Serieus

Conditie score: 2 - Goede staat

Locatie:	Leuningwerk, met name ter plaatse van de bevestiging op
Schadebeeld:	Corrosie stalen delen.
Omvang:	Ca. 5% van het totale oppervlak
Oorzaak:	Als gevolg van klimatologische invloeden, is corrosie aan de stalen onderdelen ontstaan.
Aspect:	Duurzaamheid
Verwacht schade ontwikkeling bij uitstel herstel:	Uitbreiding corrosie, met staaldikte afname als gevolg.
Toelichting:	Op diverse locaties is het staal volledig doorgeroest.

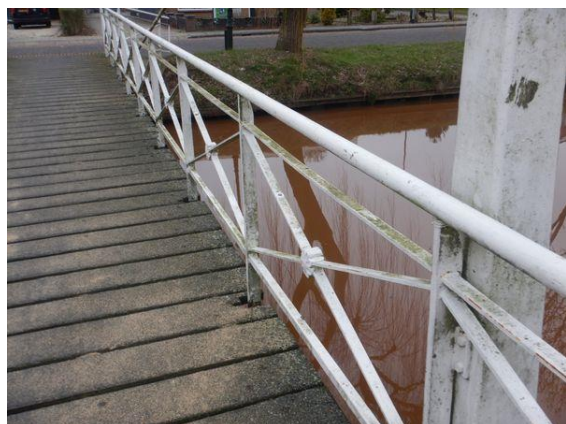
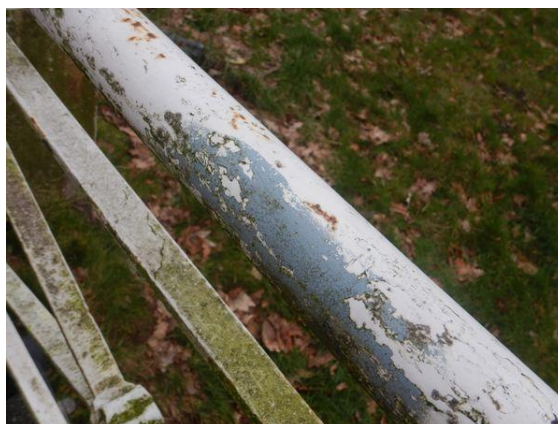
Schadenummer: C6

Element:	Leuningconstructie
Bouwdeel:	Leuning
Materiaal:	Staal
Gebrek:	Onthechting
Omvang:	10% tot 30%
Intensiteit:	Gevorderd stadium
Ernst gebrek:	Ernstig

3 - Redelijke staat

Locatie:	Gehele leuning.
Schadebeeld:	Onthechting / verwerking van de conservering.
Omvang:	Ca. 30% van het totale oppervlak
Oorzaak:	Als gevolg van veroudering en klimatologische invloeden, is onthechting van de conservering ontstaan.
Aspect:	Duurzaamheid
Verwacht schade ontwikkeling bij uitstel herstel:	Kans op corrosie van stalen delen bij ontbreken van de conservering.
Toelichting:	-

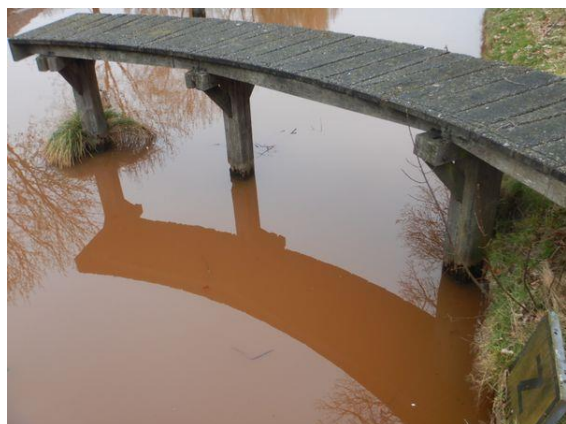
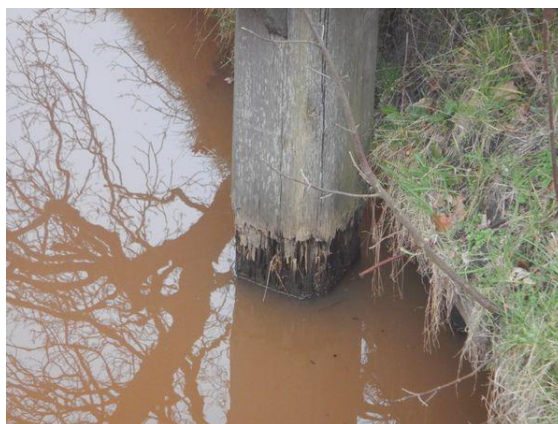
Schadenummer: C7

Element:	Loopbrug
Bouwdeel:	Loopbrug, Algemeen
Materiaal:	Hout
Gebrek:	Houtrot
Omvang:	10% tot 30%
Intensiteit:	Gevorderd stadium
Ernst gebrek:	Ernstig

3 - Redelijke staat

Locatie:	Palen onder loopbrug.
Schadebeeld:	Houtrot van de palen op de waterlijn.
Omvang:	3 stuks
Oorzaak:	Als gevolg van klimatologische invloeden, is houtrot aan de palen ontstaan.
Aspect:	Duurzaamheid
Verwacht schade ontwikkeling bij uitstel herstel:	Toename aantasting leidt tot onvoldoende dragend vermogen in de toekomst.
Toelichting:

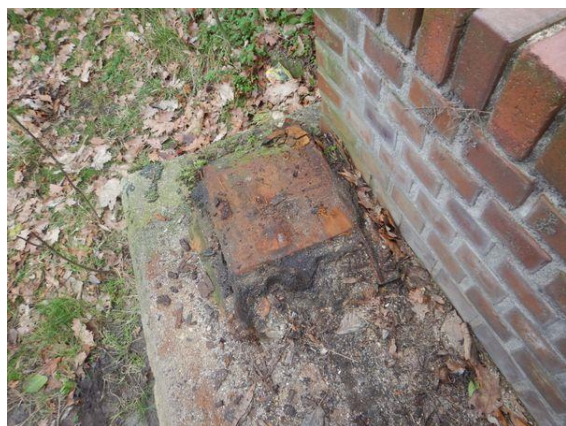
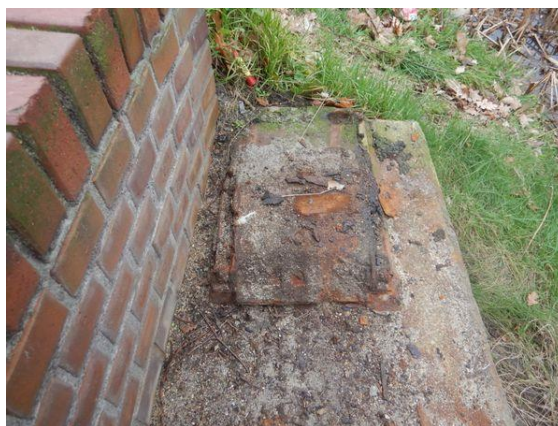
Schadenummer: C8

Element:	Oplegging
Bouwdeel:	Oplegging, Algemeen
Materiaal:	Staal
Gebrek:	Corrosie, uniform
Omvang:	>= 70%
Intensiteit:	Gevorderd stadium
Ernst gebrek:	Serieus

Conditie score: 4 - Matige staat

Locatie:	Opleggingen ter plaatse van de landhoofden.
Schadebeeld:	Corrosie stalen delen.
Omvang:	4 stuks
Oorzaak:	Als gevolg van klimatologische invloeden, is corrosie aan de stalen onderdelen ontstaan.
Aspect:	Duurzaamheid
Verwacht schade ontwikkeling bij uitstel herstel:	Uitbreiding corrosie, met staaldikte afname als gevolg.
Toelichting:	-

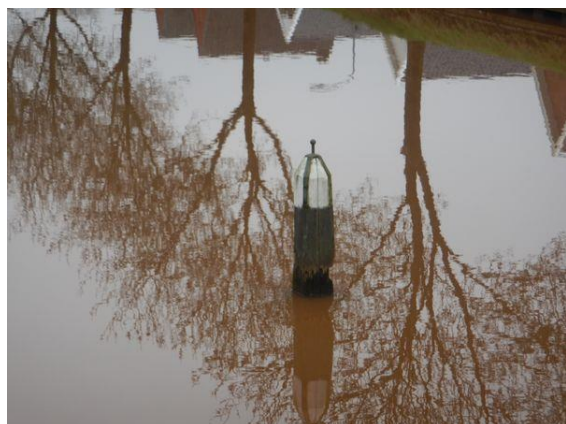
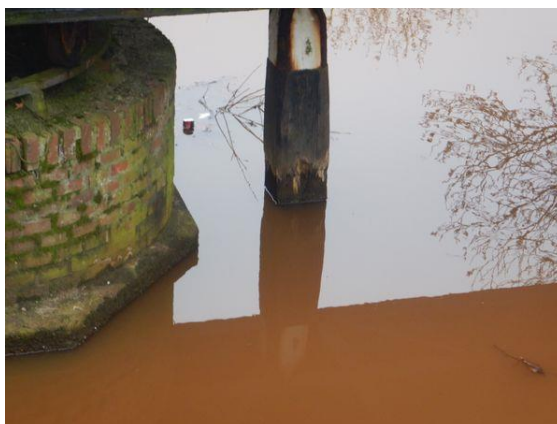
Schadenummer: C9

Element:	Remming- en geleidewerk
Bouwdeel:	Paal
Materiaal:	Hout
Gebrek:	Houtrot
Omvang:	10% tot 30%
Intensiteit:	Gevorderd stadium
Ernst gebrek:	Ernstig

3 - Redelijke staat

Locatie:	Oost- en westzijde
Schadebeeld:	Houtrot van de palen op de waterlijn.
Omvang:	3 stuks. Aantastingsdiepte bedraagt ca. 5 cm.
Oorzaak:	Als gevolg van klimatologische invloeden, is houtrot aan de palen ontstaan.
Aspect:	Functionaliteit
Verwacht schade ontwikkeling bij uitstel herstel:	Toename aantasting leidt tot onvoldoende kerend vermogen in de toekomst.
Toelichting:	-

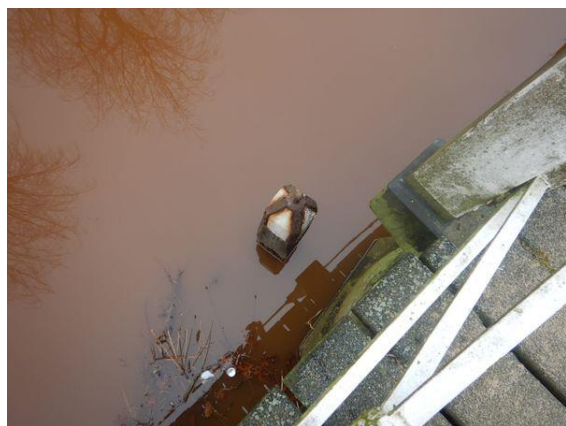
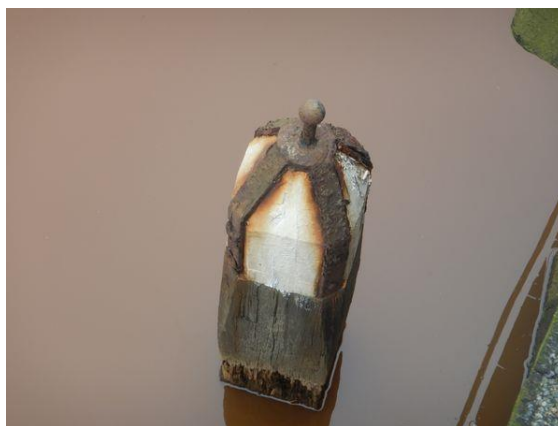
Schadenummer: C10

Element:	Remming- en geleidewerk
Bouwdeel:	Paalbeugel
Materiaal:	Staal
Gebrek:	Corrosie, uniform
Omvang:	$\geq 70\%$
Intensiteit:	Gevorderd stadium
Ernst gebrek:	Serieus

Conditie score: 4 - Matige staat

Locatie:	Meerpaal onder dek.
Schadebeeld:	Corrosie van de paalmuts.
Omvang:	1 stuks
Oorzaak:	Als gevolg van klimatologische invloeden, is corrosie aan de stalen onderdelen ontstaan.
Aspect:	Duurzaamheid
Verwacht schade ontwikkeling bij uitstel herstel:	Uitbreiding corrosie, met staaldikte afname als gevolg.
Toelichting:	Er is sprake van lichte staaldikte afname.

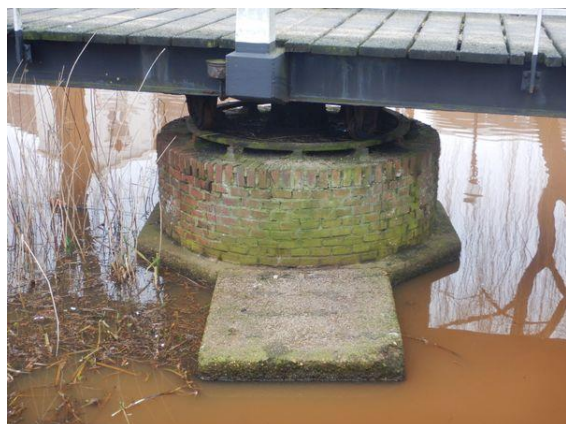
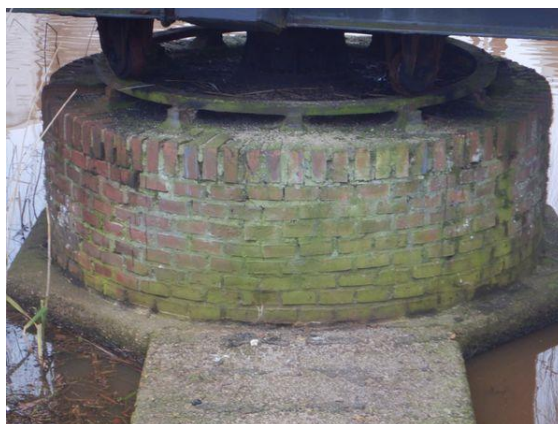
Schadenummer: C11

Element:	Steunpunt
Bouwdeel:	Pijler
Materiaal:	Metselwerk
Gebrekk:	Afbrokkelen
Omvang:	30% tot 70%
Intensiteit:	Gevorderd stadium
Ernst gebrek:	Ernstig

Conditie score: 4 - Matige staat

Locatie:	Metselwerk t.p.v. draaipunt.
Schadebeeld:	Voegwerk verkeert in slechte staat / ontbreekt deels.
Omvang:	5,0 m2
Oorzaak:	Het voegwerk is verouderd, en is aangetast als gevolg van klimatologische invloeden.
Aspect:	Duurzaamheid
Verwacht schade ontwikkeling bij uitstel herstel:	Losraken van metselstenen bij uitbreiding van schade.
Toelichting:	-

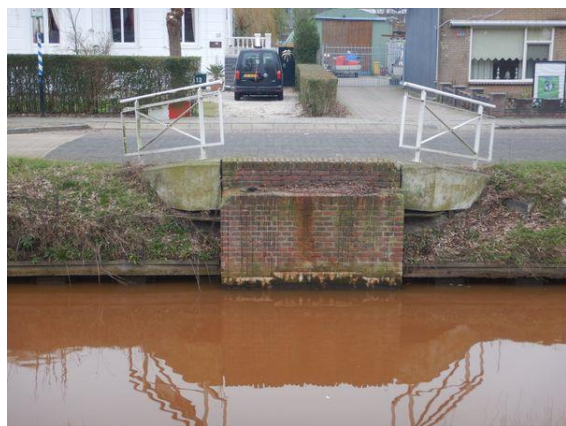
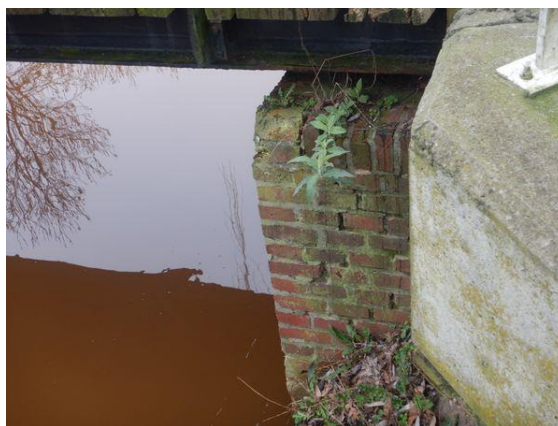
Schadenummer: C12

Element:	Steunpunt
Bouwdeel:	Wand
Materiaal:	Metselwerk
Gebrek:	Afbrokkelen
Omvang:	30% tot 70%
Intensiteit:	Gevorderd stadium
Ernst gebrek:	Ernstig

Conditie score: 4 - Matige staat

Locatie:	Landhoofd aan oost- en westzijde.
Schadebeeld:	Voegwerk verkeert in slechte staat / ontbreekt deels.
Omvang:	3,0 m2
Oorzaak:	Het voegwerk is verouderd, en is aangetast als gevolg van klimatologische invloeden.
Aspect:	Duurzaamheid
Verwacht schade ontwikkeling bij uitstel herstel:	Losraken van metselstenen bij uitbreiding van schade.
Toelichting:	-

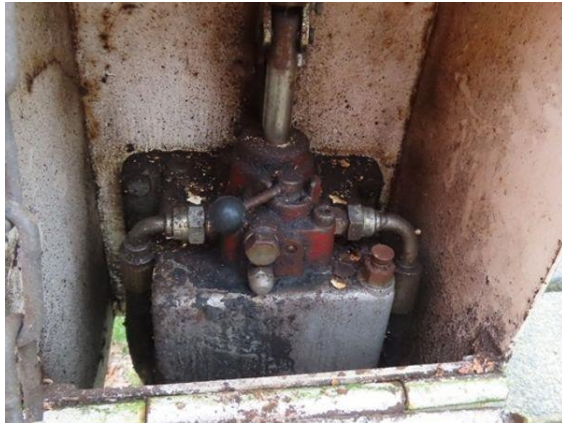
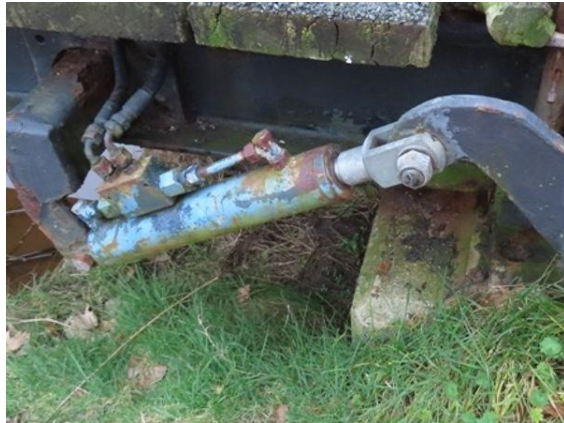
Schadenummer: EW1

Element:	Aandrijving en bewegingswerk
Bouwdeel:	Aandrijving en bewegingswerk
Materiaal:	Hydrauliek
Gebrek:	Theoretische levensduur, 100%
Omvang:	>= 70%
Intensiteit:	Eindstadium
Ernst gebrek:	Gering

Conditie score: 4 - Matige staat

Locatie:	landhoofd zuidzijde
Schadebeeld:	De hydraulische installatie heeft het einde van zijn theoretische levensduur van 25 jaar bereikt. Er is te veel kracht nodig om de hefboom te bedienen. De conservering heeft zijn beschermende werking verloren, er is sprake van corrosie. Het hydraulisch aggregaat is bedekt met weggelekte olie.
Omvang:	100%
Oorzaak:	Normale veroudering
Aspect:	Functionaliteit
Verwacht schade ontwikkeling bij uitstel herstel:	Toename van de schade met kans op niet functioneren van de opzetinrichting.
Toelichting:

De hydraulische installatie heeft het einde van zijn levensduur bereikt.

Het handmatig bedienen van de hydraulische aandrijving van het opzetwerk vraagt een te grote kracht.

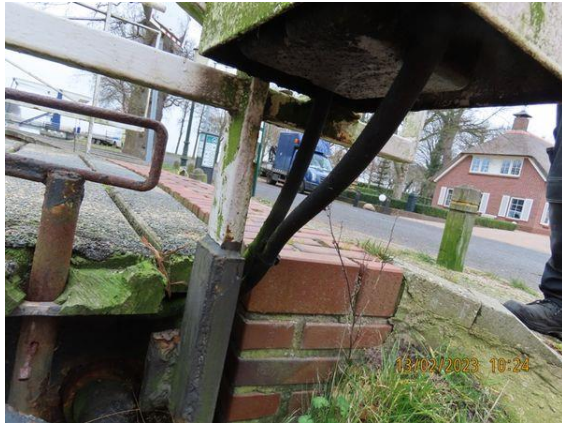
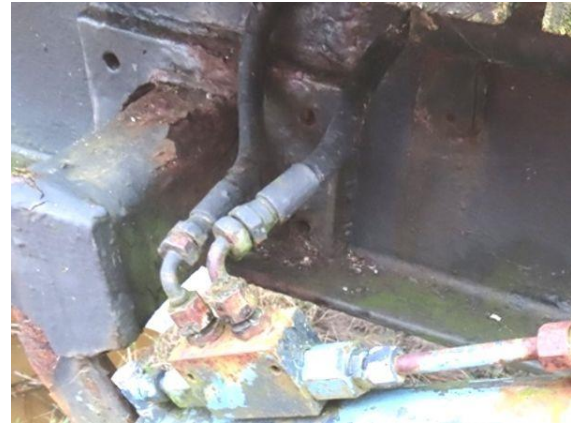
Schadenummer: EW2

Element:	Aandrijving en bewegingswerk
Bouwdeel:	Buisleiding (2)
Materiaal:	Rubber
Gebrek:	Theoretische levensduur, 100%
Omvang:	>= 70%
Intensiteit:	Eindstadium
Ernst gebrek:	Gering

Conditie score: 4 - Matige staat

Locatie:	landhoofd zuidzijde
Schadebeeld:	De hydraulische slangen hebben het einde van hun levensduur bereikt. Slangen hebben een levensduur van 8 jr. De koppelingen vertonen corrosie.
Omvang:	100%
Oorzaak:	Normale veroudering
Aspect:	Functionaliteit
Verwacht schade ontwikkeling bij uitstel herstel:	Kans op lekkage en daardoor vervuiling van het oppervlaktewater.
Toelichting:

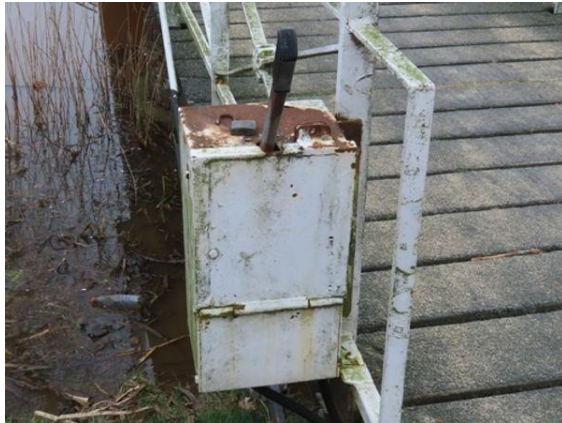
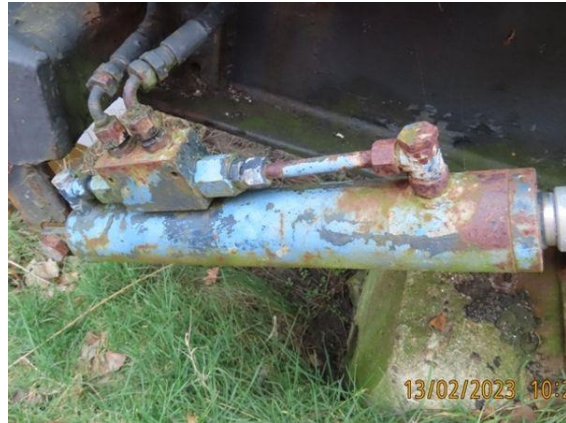
Schadenummer: EW3

Element:	Aandrijving en bewegingswerk
Bouwdeel:	Aandrijving en bewegingswerk
Materiaal:	Hydrauliek
Gebrek:	Corrosie, uniform
Omvang:	30% tot 70%
Intensiteit:	Gevorderd stadium
Ernst gebrek:	Serieus

Conditie score: 3 - Redelijke staat

Locatie:	landhoofd zuidzijde
Schadebeeld:	De diverse delen van de hydraulische installatie vertonen corrosie, deels met materiaalafname.
Omvang:	40 - 50%
Oorzaak:	gebruik en klimatologische invloeden
Aspect:	Functionaliteit
Verwacht schade ontwikkeling bij uitstel herstel:	Toename van de corrosie en materiaalafname.
Toelichting:

Diverse delen vertonen corrosie.

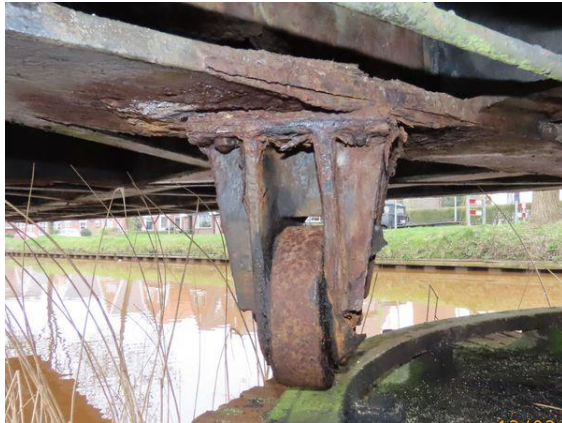
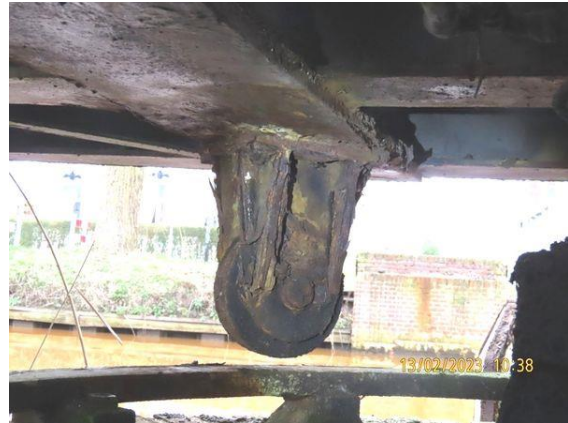
Schadenummer: EW4

Element:	Hoofddraaipunt
Bouwdeel:	Wiel (4)
Materiaal:	Mechaniek
Gebrek:	Corrosie, uniform
Omvang:	30% tot 70%
Intensiteit:	Gevorderd stadium
Ernst gebrek:	Serius

Conditie score: 3 - Redelijke staat

Locatie:	middenpijler
Schadebeeld:	De stoelen, bevestigingsmiddelen en wielen zijn bedekt met corrosie. Deels betreft het gelaagde corrosie met materiaalafname.
Omvang:	60 - 70%
Oorzaak:	klimatologische invloeden
Aspect:	Functionaliteit
Verwacht schade ontwikkeling bij uitstel herstel:	Toename van de schade met kans op niet functioneren van de loopwielen.
Toelichting:

De loopwielen en stoelen bij het hoofddraaipunt zijn bedekt met deels gelaagde corrosie met materiaalafname.

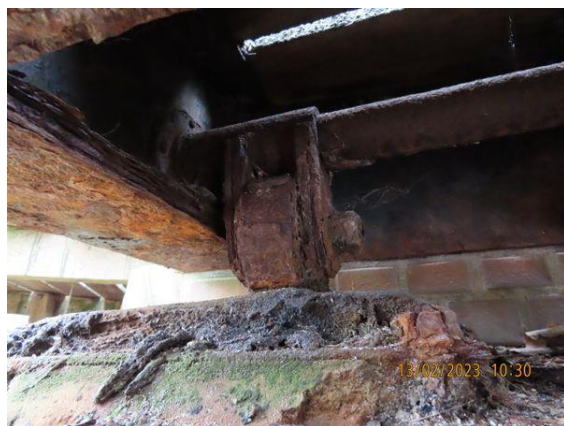
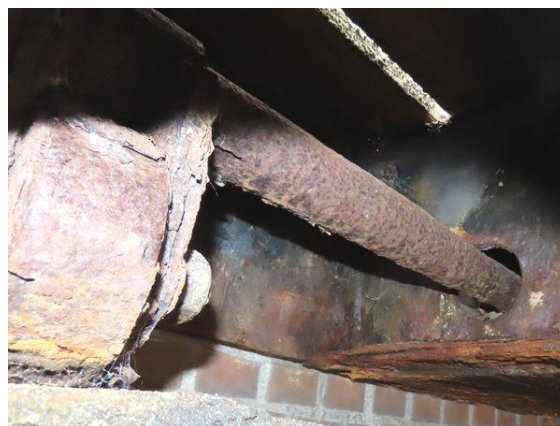
Schadenummer: EW5

Element:	Aandrijving en bewegingswerk
Bouwdeel:	Opzetinrichting (1)
Materiaal:	Mechaniek
Gebrek:	Corrosie, uniform
Omvang:	30% tot 70%
Intensiteit:	Gevorderd stadium
Ernst gebrek:	Serieus

3 - Redelijke staat

Locatie:	landhoofd zuidzijde
Schadebeeld:	De assen, draaipunthuizen, loopwielstoelen en loopwielen van de opzetinrichting zijn bedekt met deels gelaagde corrosie. Er is sprake van materiaalafname.
Omvang:	60 - 70%
Oorzaak:	klimatologische invloeden
Aspect:	Functionaliteit
Verwacht schade ontwikkeling bij uitstel herstel:	Toename van de schade met kans op niet functioneren de het opzetinrichting.
Toelichting:

De opzetinrichting heeft het einde van zijn levensduur bereikt.

Diverse delen zijn bedekt met deels gelaagde corrosie met materiaalafname.

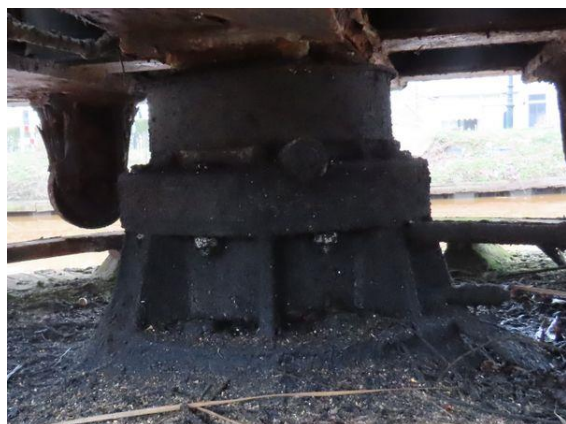
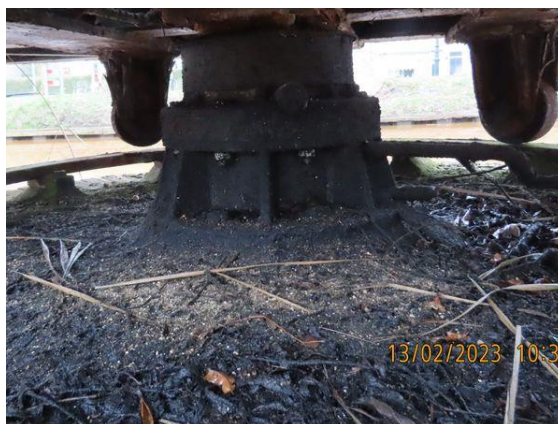
Schadenummer: EW6

Afdichting, defect

4 - Matige staat

Het draaipunt en de bovenzijde van de middenpijler is bedekt met een vettige aanslag (weggelekte olie).

Einde levensduur van de afdichtingen

Uitbreiding van de schade met uiteindelijk kans op niet meer kunnen bewegen van de brug.

Het hoofddraaipunt is bedekt met vettige- / olieachtige aanslag doordat de afdichtingen vermoedelijk niet goed meer functioneren.

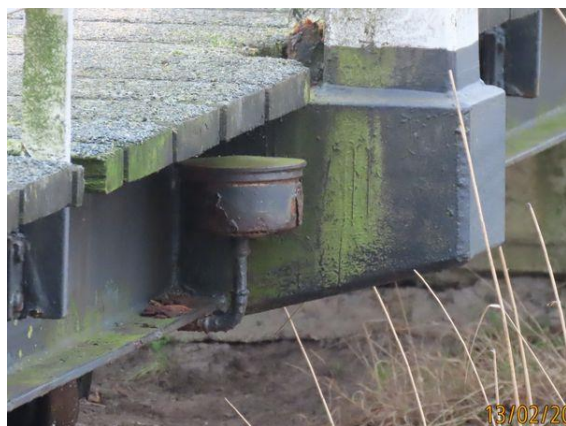
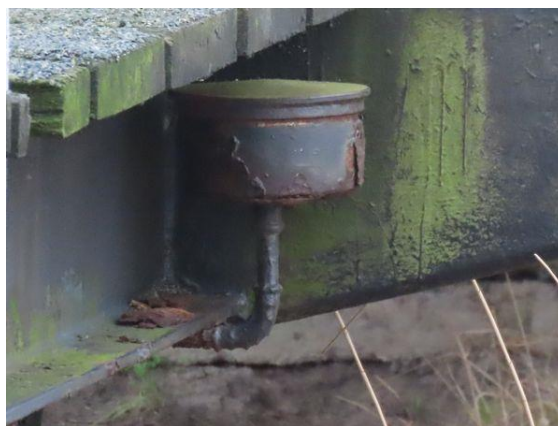
Schadenummer: EW7

Element:	Hoofddraaipunt
Bouwdeel:	Smeersysteem (1)
Materiaal:	Mechaniek
Gebrek:	Corrosie, uniform
Omvang:	30% tot 70%
Intensiteit:	Gevorderd stadium
Ernst gebrek:	Serius

3 - Redelijke staat

Locatie:	Middenpijler
Schadebeeld:	Het oliereservoir is deels bedekt met gelaagde corrosie met materiaalafname.
Omvang:	60 - 70%
Oorzaak:	Klimatologische invloeden
Aspect:	Functionaliteit
Verwacht schade ontwikkeling bij uitstel herstel:	Uitbreiding van de schade en materiaalafname met kans op lekkage.
Toelichting:

Het smeersysteem vertoont corrosie. Het oliereservoir vertoont deels gelaagde corrosie met materiaalafname.
