RAPPORT KUNSTWERK 21120306

Hekbadde

Betreft: Inspectie kunstwerken
 Pekelerhoofddiep
 21120306 Hekbadde

Opdrachtgever: **Gemeente Pekela**

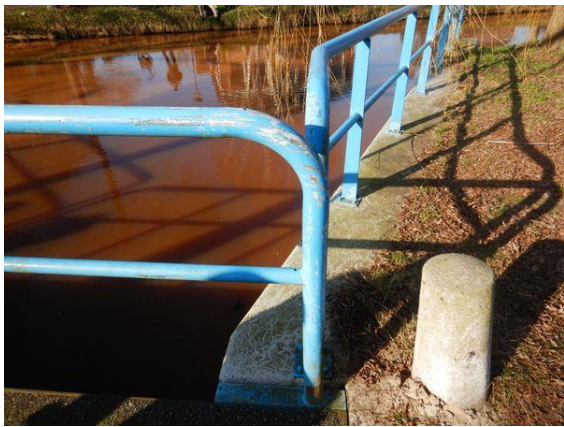
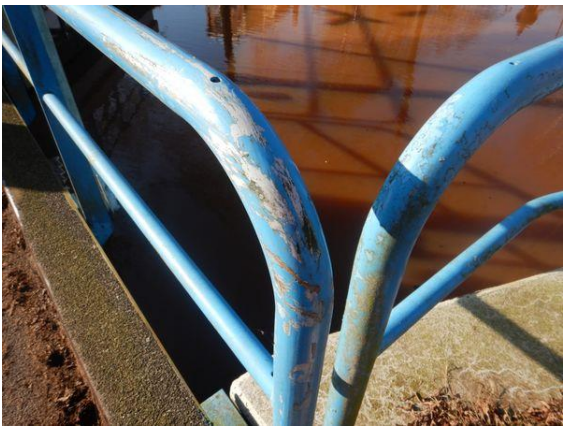
Schadenummer: C1

Overzichtfoto	Detailfoto
NEN2767-4	
Element:	Leuningconstructie
Bouwdeel:	Leuning
Materiaal:	Staal
Gebrek:	Onthechting
Omvang:	10% tot 30%
Intensiteit:	Gevorderd stadium
Ernst gebrek:	Ernstig
Conditie score:	3 - Redelijke staat

CUR-aanbeveling 117, inspectieklasse B2	
Locatie:	Gehele leuning
Schadebeeld:	Onthechting / verwerking van de conservering.
Omvang:	Ca. 20% van 40,0 m1
Oorzaak:	Als gevolg van veroudering en klimatologische invloeden, is onthechting van de conservering ontstaan.
Aspect:	Duurzaamheid
Verwacht schade ontwikkeling bij uitstel herstel:	Kans op corrosie van stalen delen bij ontbreken van de conservering.
Toelichting:	-

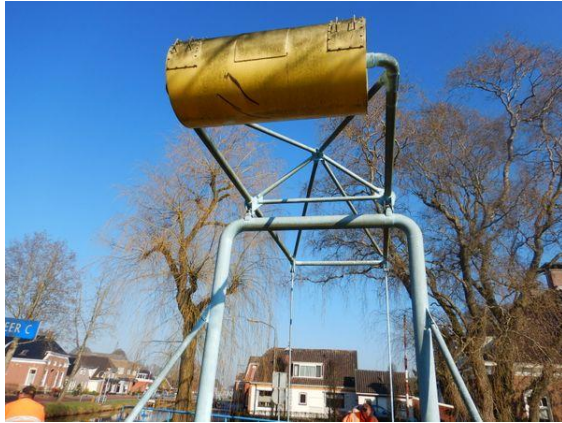
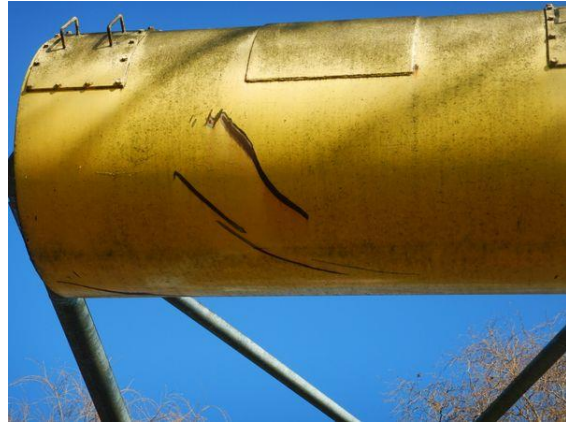
Schadenummer: C2

Element:	Hoofddraagconstructie (Staal)
Bouwdeel:	Beschermlaag
Materiaal:	Staal
Gebrek:	Onthechting
Omvang:	10% tot 30%
Intensiteit:	Gevorderd stadium
Ernst gebrek:	Ernstig

Conditie score: 3 - Redelijke staat

Locatie:	Gehele bovenbouwconstructie.
Schadebeeld:	Onthechting / verwerking van de conservering.
Omvang:	Ca. 10% van het totale oppervlak
Oorzaak:	Als gevolg van veroudering en klimatologische invloeden, is onthechting van de conservering ontstaan.
Aspect:	Duurzaamheid
Verwacht schade ontwikkeling bij uitstel herstel:	Kans op corrosie van stalen delen bij ontbreken van de conservering.
Toelichting:	Op het contragewicht is er al corrosie aanwezig, als gevolg van onthechting van de conservering.

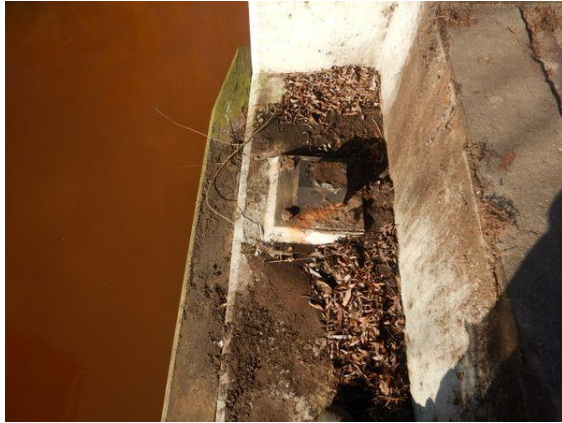
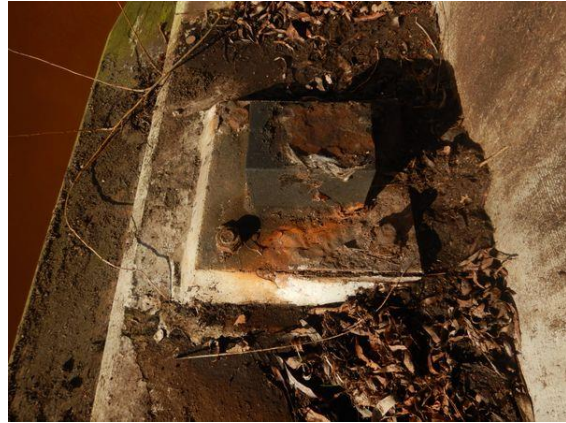
Schadenummer: C3

Element:	Oplegging
Bouwdeel:	Oplegging, Algemeen
Materiaal:	Staal
Gebrek:	Corrosie, uniform
Omvang:	30% tot 70%
Intensiteit:	Gevorderd stadium
Ernst gebrek:	Serius

Conditie score: 3 - Redelijke staat

Locatie:	Landhoofd aan noordzijde
Schadebeeld:	Corrosie stalen delen
Omvang:	2 stuks
Oorzaak:	Als gevolg van klimatologische invloeden, is corrosie aan de stalen onderdelen ontstaan.
Aspect:	Duurzaamheid
Verwacht schade ontwikkeling bij uitstel herstel:	Uitbreiding corrosie, met staaldikte afname als gevolg.
Toelichting:	Er is sprake van lichte staaldikte afname.

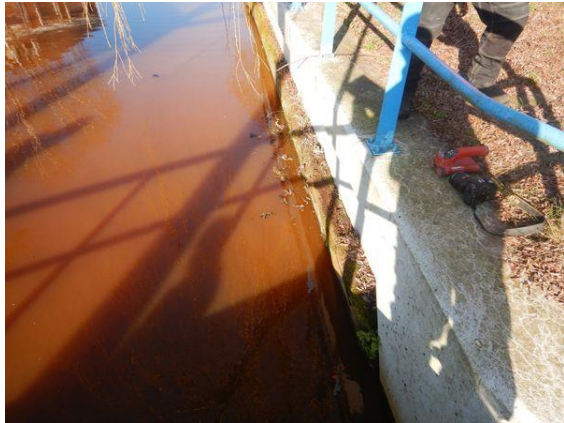
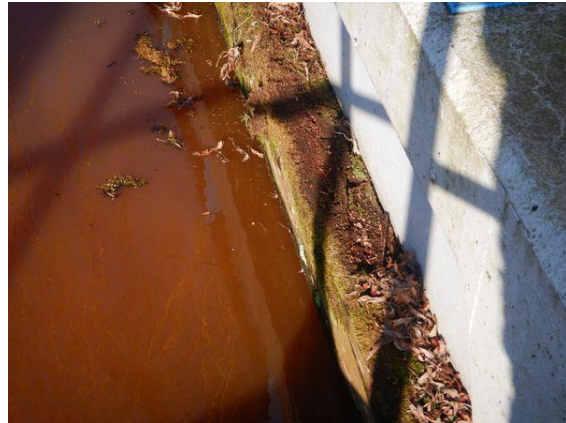
Schadenummer: C4

Element:	Kerende constructie
Bouwdeel:	Wrijfgording
Materiaal:	Hout
Gebrek:	Houtrot
Omvang:	>= 70%
Intensiteit:	Gevorderd stadium
Ernst gebrek:	Ernstig

Conditie score: 5 - Slechte staat

Locatie:	Keermuur aan noord- en zuidzijde
Schadebeeld:	Houtrot wrijfgordingen.
Omvang:	15,0 m1
Oorzaak:	Als gevolg van klimatologische invloeden, is houtrot aan de wrijfgordingen ontstaan.
Aspect:	Functionaliteit
Verwacht schade ontwikkeling bij uitstel herstel:	Toename aantasting leidt tot onvoldoende kerend vermogen in de toekomst.
Toelichting:	-

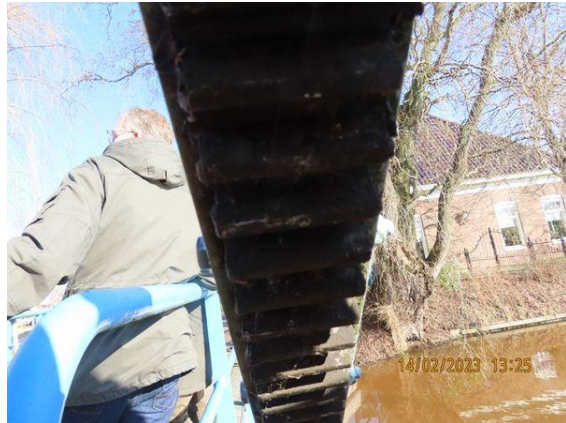
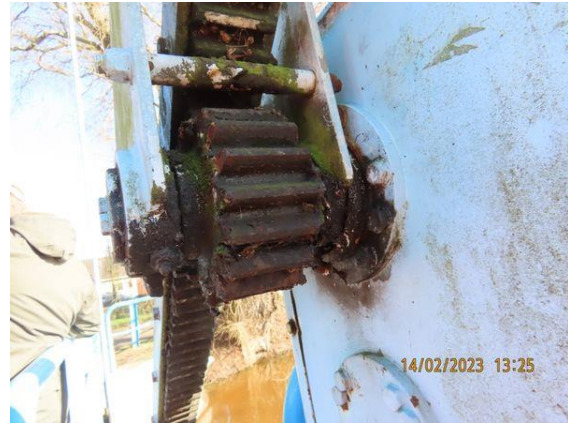
Schadenummer: EW1

Element:	Aandrijving en bewegingswerk (mechanisch)
Bouwdeel:	Aandrijving en bewegingswerk
Materiaal:	Mechaniek
Gebrek:	Vervuiling
Omvang:	30% tot 70%
Intensiteit:	Gevorderd stadium
Ernst gebrek:	Gering

Conditie score: 1 - Uitstekende staat

Locatie:	Landhoofd zuidwestzijde
Schadebeeld:	De vertanding van het rondsel en de tandheugel zijn bedekt met oud vet en vuil.
Omvang:	1 post
Oorzaak:	Onvoldoende onderhoud
Aspect:	Functionaliteit
Verwacht schade ontwikkeling bij uitstel herstel:	Toename van de schade met kans op snellere slijtage en uiteindelijk niet functioneren van het bewegingswerk.
Toelichting:

De tanden van de tandheugel en rondsel zijn bedekt met oud vet en vuil.

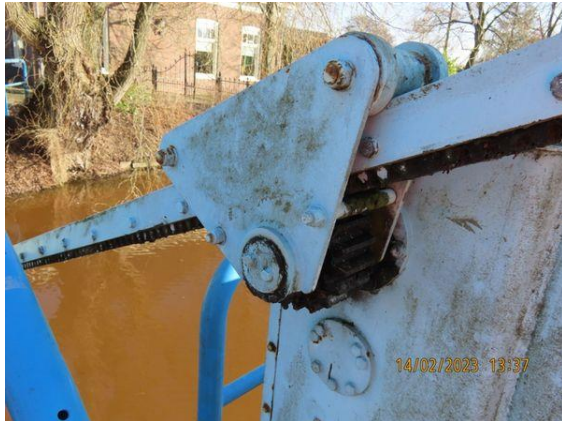
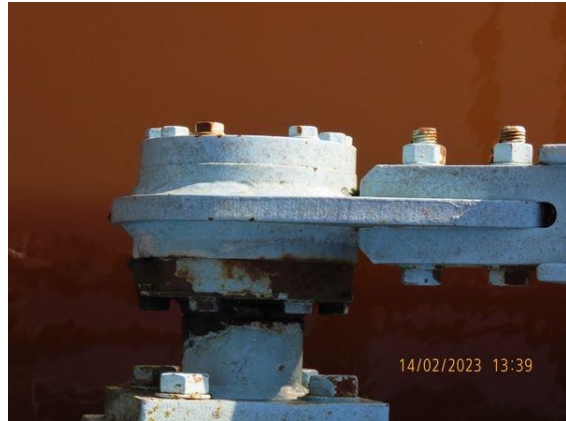
Schadenummer: EW3

Element:	Aandrijving en bewegingswerk (mechanisch)
Bouwdeel:	Bescherm laag (1)
Materiaal:	Kunststof
Gebrek:	Functie, verminderd
Omvang:	10% tot 30%
Intensiteit:	Gevorderd stadium
Ernst gebrek:	Serius

Conditie score: 2 - Goede staat

Locatie:	Hameistijl zuidoostzijde
Schadebeeld:	De conservering heeft zijn beschermende werking deels verloren. Er is o.a. sprake van verkleuring en afbladderen. Met name bevestigingsmiddelen vertonen corrosie.
Omvang:	1 post
Oorzaak:	klimatologische invloeden
Aspect:	Duurzaamheid
Verwacht schade ontwikkeling bij uitstel herstel:	Toename van de corrosie met kans op materiaalafname.
Toelichting:

Het bewegingswerk vertoont corrosie. De conservering bladdert af en is verkleurt.

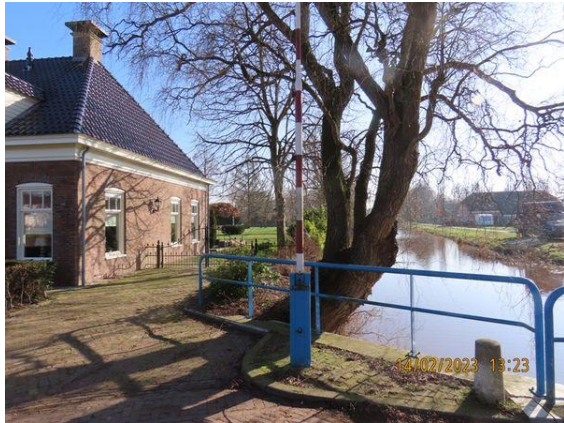
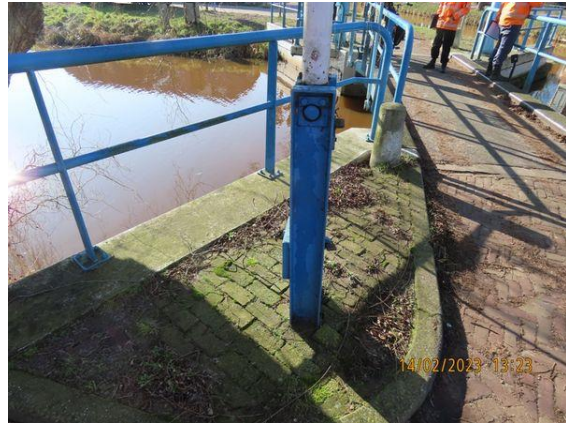
Schadenummer: EW4

Element:	Afsluitboominstallatie
Bouwdeel:	Bescherm laag (1)
Materiaal:	Kunststof
Gebrek:	Functie, verminderd
Omvang:	2% tot 10%
Intensiteit:	Gevorderd stadium
Ernst gebrek:	Serieus

Conditie score: 1 - Uitstekende staat

Locatie:	Landhoofd noordoostzijde
Schadebeeld:	De conservering heeft zijn beschermende werking verloren. Er is o.a. sprake van verkleuring en afbladderen.
Omvang:	1 post
Oorzaak:	klimatologische invloeden
Aspect:	Duurzaamheid
Verwacht schade ontwikkeling bij uitstel herstel:	Toename van de corrosie met kans op materiaalafname.
Toelichting:

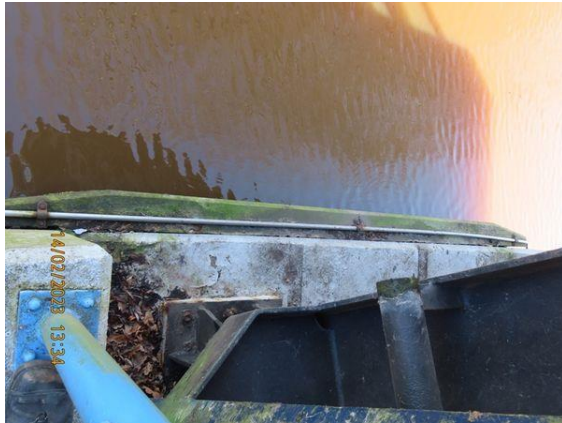
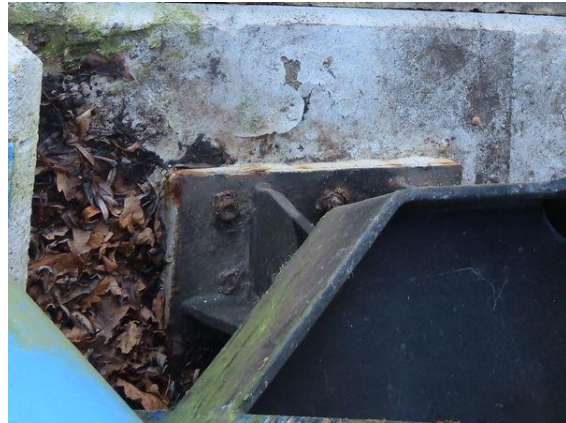
Schadenummer: EW5

Element:	Hoofddraaipunt
Bouwdeel:	Frame (6)
Materiaal:	Staal
Gebrek:	Corrosie, uniform
Omvang:	10% tot 30%
Intensiteit:	Gevorderd stadium
Ernst gebrek:	Serieus

Conditie score: 2 - Goede staat

Locatie:	Landhoofd zuidwestzijde
Schadebeeld:	De ankermoeren vertonen deels gelaagde corrosie met materiaalafname. Enkele ankers zijn te kort, steken niet minimaal 3 gangen boven de moer uit.
Omvang:	2 stuks
Oorzaak:	klimatologische invloeden, aanleg fout
Aspect:	Functionaliteit
Verwacht schade ontwikkeling bij uitstel herstel:	Toename van de corrosie en materiaalafname.
Toelichting:

De ankermoeren van de hoofddraaipunten vertonen gelaagde corrosie, enkele ankers zijn te kort.

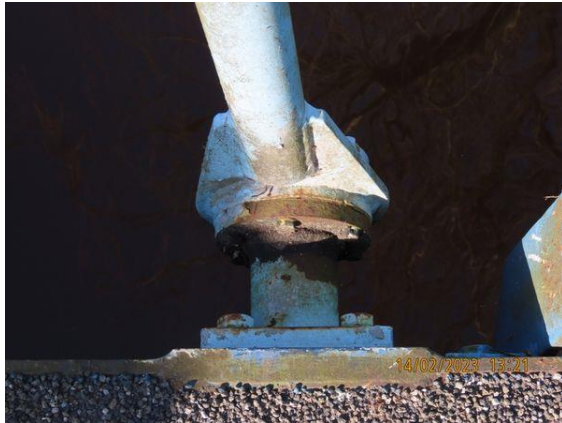
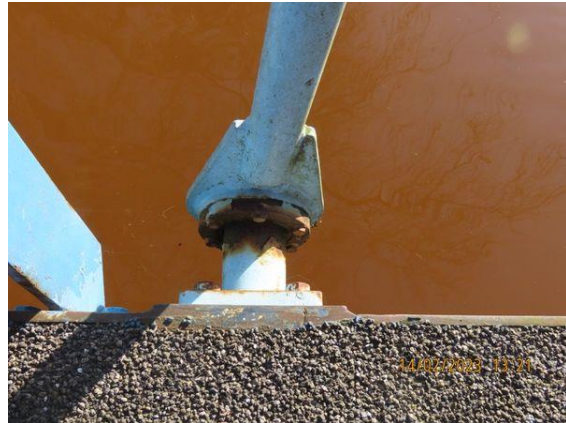
Schadenummer: EW6

Element:	Hoofddraaipunt
Bouwdeel:	Draaipunt (6)
Materiaal:	Mechaniek
Gebrek:	Corrosie, uniform
Omvang:	10% tot 30%
Intensiteit:	Gevorderd stadium
Ernst gebrek:	Serieus
Conditie score:	2 - Goede staat

Locatie:	Overspanning
Schadebeeld:	De conservering heeft zijn beschermende werking verloren. Er is o.a. sprake van verkleuring en afbladderen. De ondergrond vertoont corrosie.
Omvang:	6 stuks
Oorzaak:	klimatologische invloeden
Aspect:	Duurzaamheid
Verwacht schade ontwikkeling bij uitstel herstel:	Toename van de corrosie met kans op materiaalafname.
Toelichting:

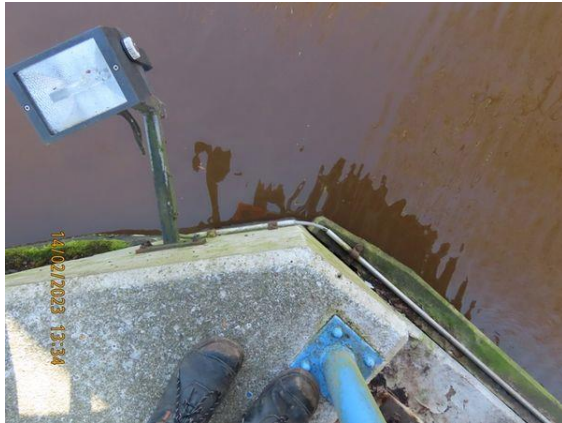
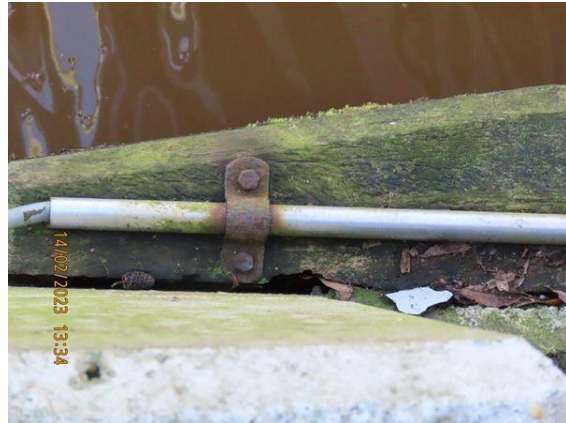
Schadenummer: EW7

Element:	Kabeldraagconstructie
Bouwdeel:	Kabeldraagconstructie, Algemeen (1)
Materiaal:	Staal
Gebrek:	Functie, verminderd
Omvang:	10% tot 30%
Intensiteit:	Gevorderd stadium
Ernst gebrek:	Serieus

Conditie score: 2 - Goede staat

Locatie:	Landhoofd zuidwestzijde
Schadebeeld:	De bevestigingsbeugels vertonen corrosie. De mantelbuis loopt over de wrijfgording, de kans bestaat dat schippers de mantelbuis/kabel beschadigen.
Omvang:	1 post
Oorzaak:	klimatologische invloeden, aanleg keuze
Aspect:	Functionaliteit
Verwacht schade ontwikkeling bij uitstel herstel:	Uitbreiding van de corrosie, mogelijk losraken van de mantelbuis, niet functioneren van de objectverlichting.
Toelichting:

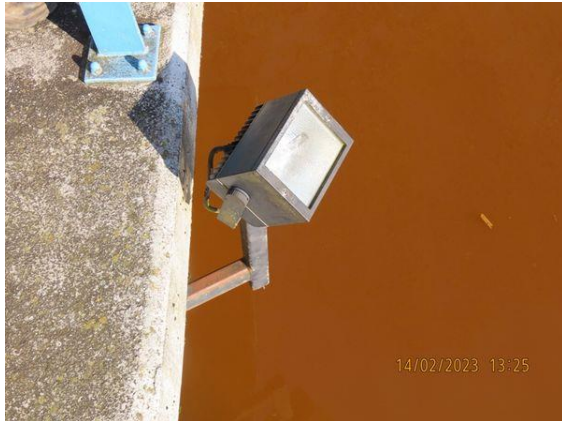
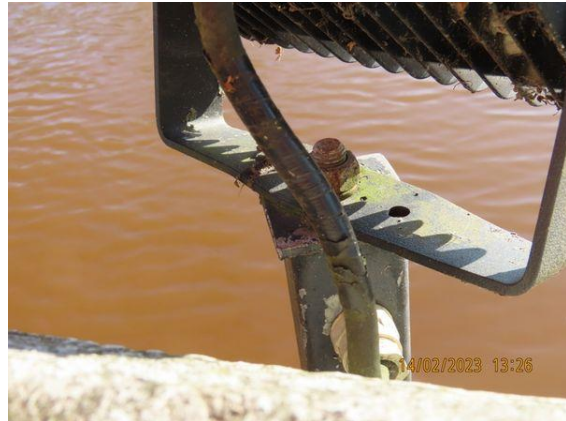
Schadenummer: EW8

Element:	Objectverlichting
Bouwdeel:	Armatuur (2)
Materiaal:	Elektrotechniek
Gebrek:	Theoretische levensduur, ouder dan 75%
Omvang:	30% tot 70%
Intensiteit:	Gevorderd stadium
Ernst gebrek:	Gering

Conditie score: 2 - Goede staat

Locatie:	Landhoofd zuidwestzijde
Schadebeeld:	De armaturen naderen het einde van hun levensduur. Bij de aansluitsnoeren zijn deels met tape omwonden. De conservering bladdert af. De masten vertonen corrosie.
Omvang:	2 stuks
Oorzaak:	klimatologische invloeden, normale veroudering
Aspect:	Functionaliteit
Verwacht schade ontwikkeling bij uitstel herstel:	Verdere degradatie van de objectverlichting.
Toelichting:

De objectverlichting heeft het einde van zijn levensduur bereikt.
