RAPPORT KUNSTWERK 21220306

Eendrachtsklap

Betreft: Inspectie kunstwerken
Pekelerhoofddiep
21220306 Eendrachtsklap

Opdrachtgever: **Gemeente Pekela**

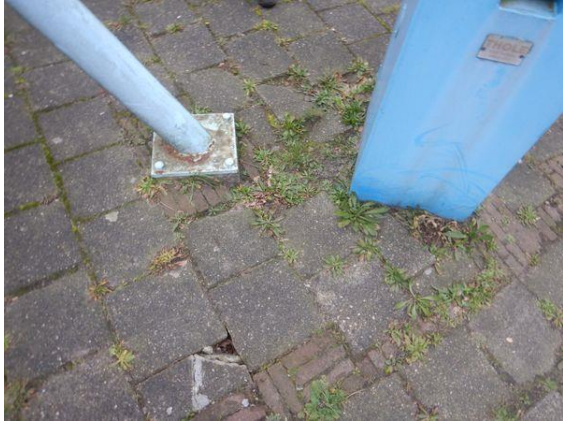
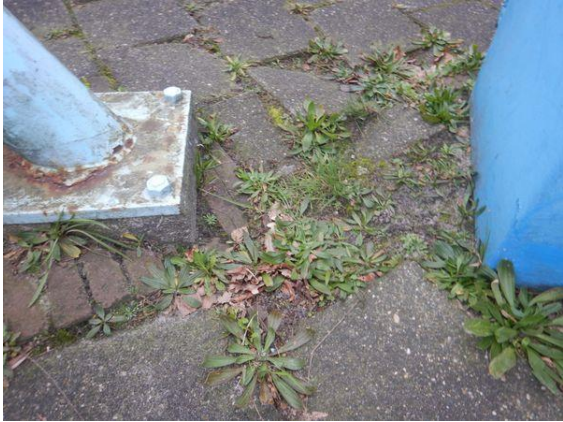
Schadenummer: C1

Overzichtfoto	Detailfoto
NEN2767-4	
Element:	Schampkant
Bouwdeel:	Schampkant, Algemeen
Materiaal:	Elementen
Gebrek:	Dwarsonvlakheid
Omvang:	2% tot 10%
Intensiteit:	Gevorderd stadium
Ernst gebrek:	Ernstig
Conditie score:	2 - Goede staat

CUR-aanbeveling 117, inspectieklasse B2	
Locatie:	Verharding schampkant
Schadebeeld:	Verzakking elementenverharding
Omvang:	Totaal ca. 5 m2
Oorzaak:	Verzakking grondlichaam
Aspect:	Functionaliteit
Verwacht schade ontwikkeling bij uitstel herstel:	Struikelgevaar gebruiker als gevolg van verzakking
Toelichting:	-

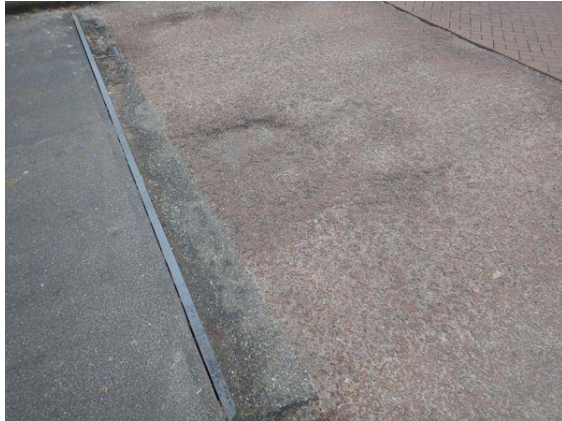
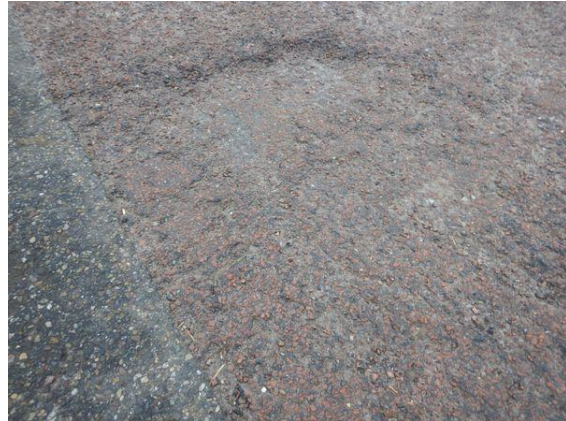
Schadenummer: C2

Element:	Verharding wegtype 4 (licht belast)
Bouwdeel:	Deklaag (dicht)
Materiaal:	Asfalt
Gebrek:	Gaten
Omvang:	2% tot 10%
Intensiteit:	Eindstadium
Ernst gebrek:	Ernstig

Conditie score: 3 - Redelijke staat

Locatie:	Bovenzijde rijdek met name ter plaatse van voegovergang
Schadebeeld:	Gaten / onregelmatigheden rijdek
Omvang:	Totaal ca. 5,0 m2
Oorzaak:	Veroudering (achterstallig onderhoud)
Aspect:	Veiligheid
Verwacht schade ontwikkeling bij uitstel herstel:	Door gaten, kans op ongevallen gebruiken (vermindering wegcomfort)
Toelichting:	-

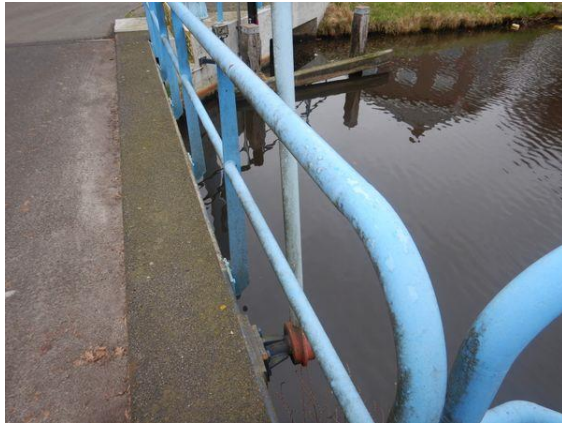
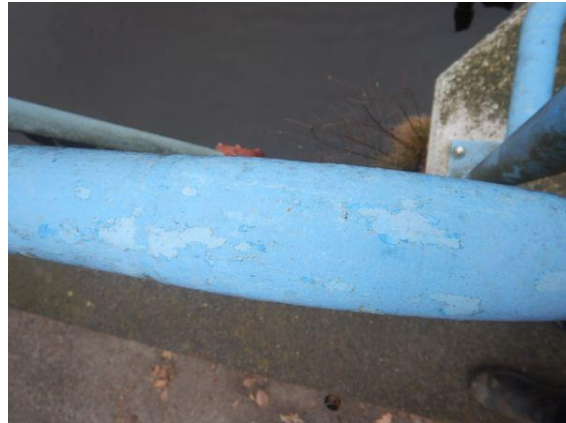
Schadenummer: C3

Element:	Leuningconstructie
Bouwdeel:	Leuning
Materiaal:	Staal
Gebrek:	Onthechting
Omvang:	10% tot 30%
Intensiteit:	Gevorderd stadium
Ernst gebrek:	Ernstig

Conditie score: 3 - Redelijke staat

Locatie:	Conservering leuning
Schadebeeld:	Onthechting conservering
Omvang:	Totaal ca. 10% van 50 m1
Oorzaak:	Als gevolg van veroudering en klimatologische invloeden is onthechting van de conservering ontstaan.
Aspect:	Duurzaamheid
Verwacht schade ontwikkeling bij uitstel herstel:	Ontstaan van corrosie op stalen delen als gevolg van onvoldoende bescherming.
Toelichting:	Betreft onthechting van de toplaag (onderlaag nog aanwezig)

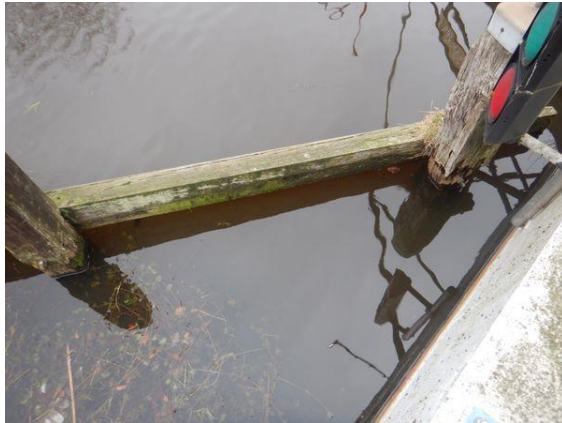
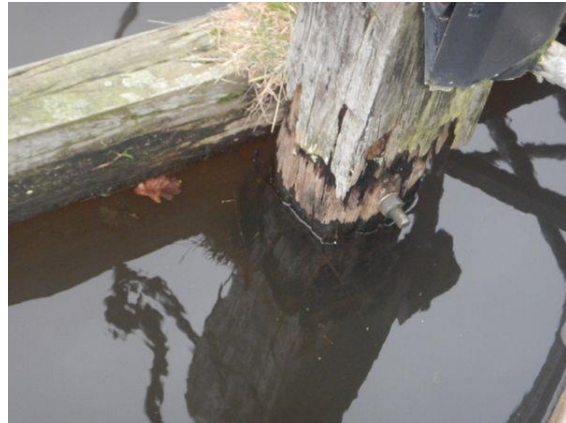
Schadenummer: C4

Element:	Remming- en geleidewerk
Bouwdeel:	Paal
Materiaal:	Hout
Gebrek:	Houtrot
Omvang:	30% tot 70%
Intensiteit:	Gevorderd stadium
Ernst gebrek:	Ernstig

Conditie score: 4 - Matige staat

Locatie:	Palen remmingwerk
Schadebeeld:	Houtrot / insnoering ter plaatse van ww-lijn
Omvang:	8 stuks
Oorzaak:	Als gevolg van klimatologische invloeden, is houtrot aan de palen ontstaan.
Aspect:	Functionaliteit
Verwacht schade ontwikkeling bij uitstel herstel:	Toename aantasting leidt tot onvoldoende kerend vermogen in de toekomst.
Toelichting:	-

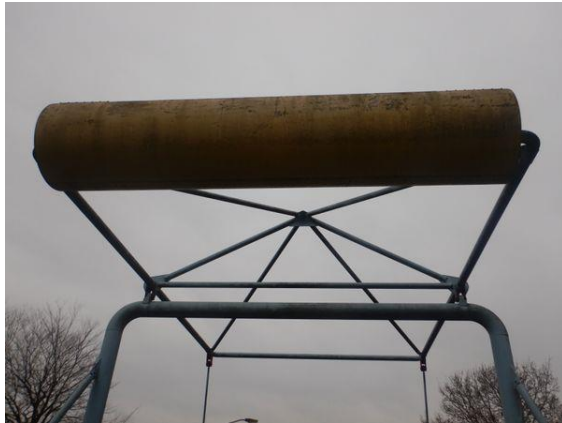
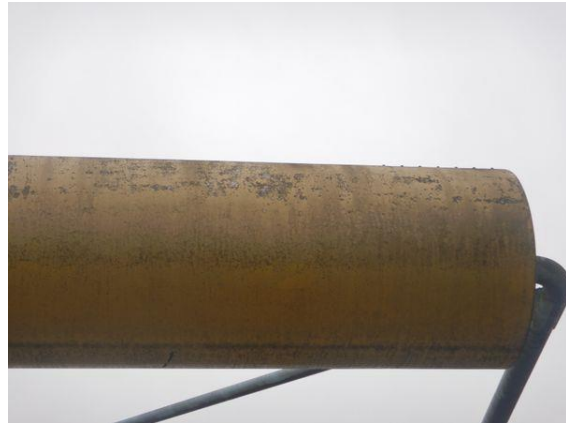
Schadenummer: C5

Element:	Hoofddraagconstructie (Staal)
Bouwdeel:	Beschermlaag
Materiaal:	Staal
Gebrek:	Onthechting
Omvang:	2% tot 10%
Intensiteit:	Gevorderd stadium
Ernst gebrek:	Ernstig

Conditie score: 2 - Goede staat

Locatie:	Conservering stalen delen bovenbouw
Schadebeeld:	Onthechting conservering
Omvang:	Totaal ca. 5% van het oppervlak
Oorzaak:	Als gevolg van veroudering en klimatologische invloeden is onthechting van de conservering ontstaan.
Aspect:	Duurzaamheid
Verwacht schade ontwikkeling bij uitstel herstel:	Ontstaan van corrosie op stalen delen als gevolg van onvoldoende bescherming.
Toelichting:	-

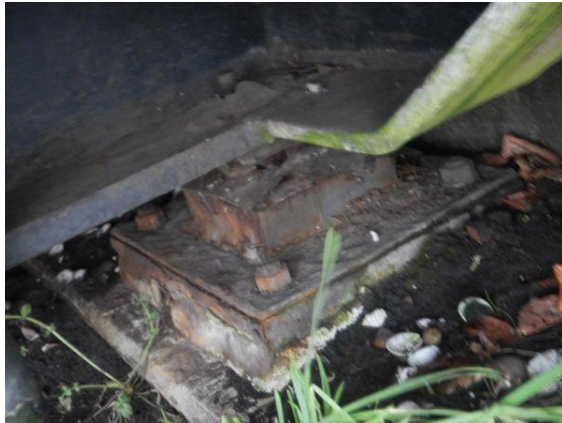
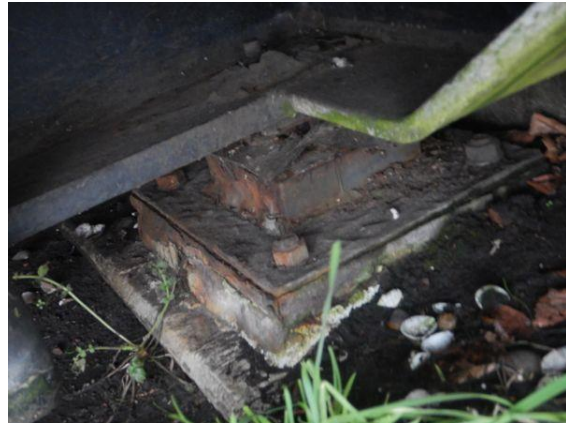
Schadenummer: C6

Element:	Oplegging
Bouwdeel:	Oplegging, Algemeen
Materiaal:	Staal
Gebrek:	Corrosie, uniform
Omvang:	10% tot 30%
Intensiteit:	Beginstadium
Ernst gebrek:	Serieus

Conditie score: 1 - Uitstekende staat

Locatie:	Oplegging stalen val
Schadebeeld:	Corrosie stalen delen
Omvang:	2 stuks
Oorzaak:	Als gevolg van klimatologische invloeden, is corrosie aan de stalen onderdelen ontstaan.
Aspect:	Duurzaamheid
Verwacht schade ontwikkeling bij uitstel herstel:	Ontstaan van corrosie op stalen delen als gevolg van onvoldoende bescherming.
Toelichting:	-

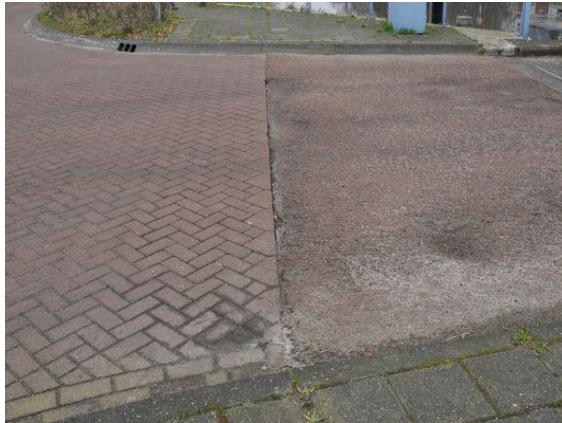
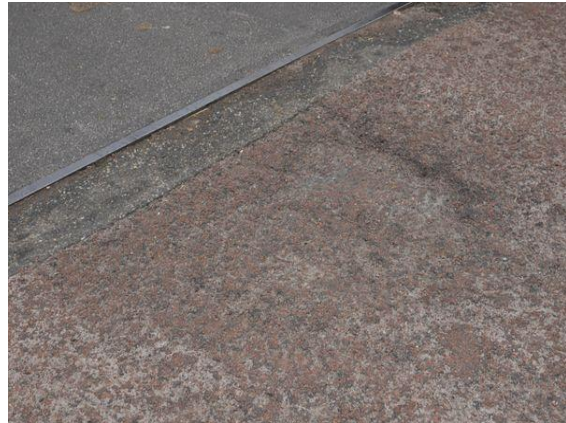
Schadenummer: C7

Element:	Verharding wegtype 4 (licht belast)
Bouwdeel:	Deklaag (dicht)
Materiaal:	Asfalt
Gebrek:	Rafeling
Omvang:	>= 70%
Intensiteit:	Gevorderd stadium
Ernst gebrek:	Ernstig

Conditie score: 5 - Slechte staat

Locatie:	Bovenzijde asfaltconstructie
Schadebeeld:	Rafeling asfaltconstructie
Omvang:	100% van oppervlak
Oorzaak:	Verkeersbelasting en veroudering
Aspect:	Duurzaamheid
Verwacht schade ontwikkeling bij uitstel herstel:	Bij uitbreiding schade, kans op grootschalige schades bij vorst- en dooicycli
Toelichting:	-

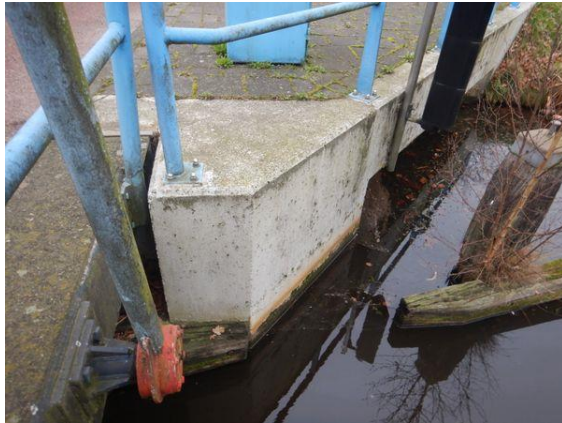
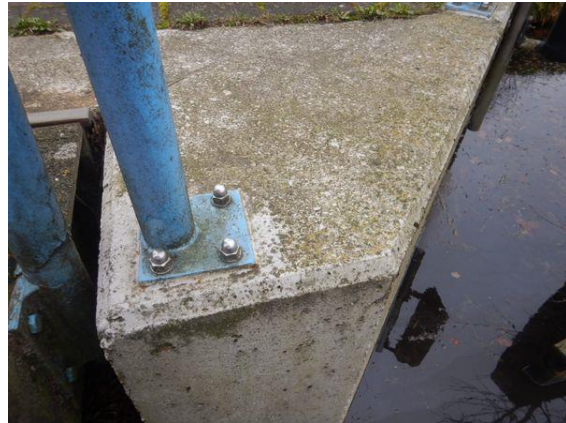
Schadenummer: C7

Element:	Steunpunt
Bouwdeel:	Bescherm laag
Materiaal:	Beton
Gebrek:	Onthechting
Omvang:	10% tot 30%
Intensiteit:	Gevorderd stadium
Ernst gebrek:	Ernstig

Conditie score: 3 - Redelijke staat

Locatie:	Conservering beton landhoofd
Schadebeeld:	Onthechting conservering
Omvang:	Totaal ca. 10% van het oppervlak
Oorzaak:	Als gevolg van veroudering en klimatologische invloeden is onthechting van de conservering ontstaan.
Aspect:	Duurzaamheid
Verwacht schade ontwikkeling bij uitstel herstel:	Wapeningscorrosie als gevolg van onvoldoende bescherming betoncoating
Toelichting:	Er is sprake van voldoende betondekking

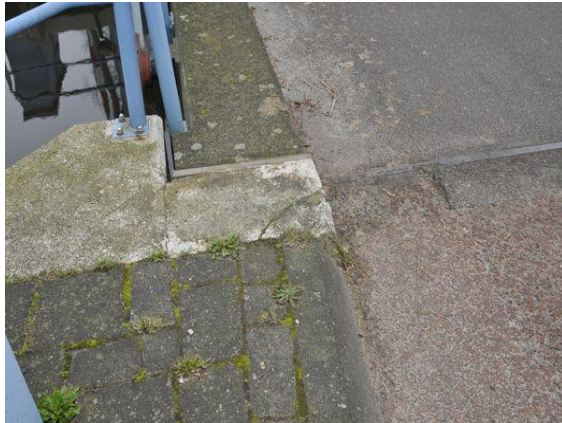
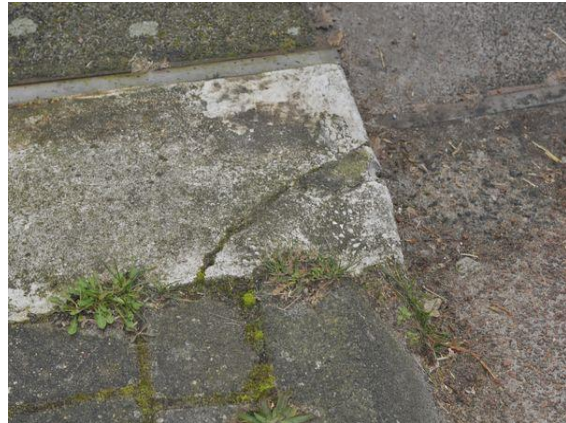
Schadenummer: C9

Element:	Steunpunt
Bouwdeel:	Landhoofd
Materiaal:	Beton
Gebrek:	Breuk
Omvang:	2% tot 10%
Intensiteit:	Gevorderd stadium
Ernst gebrek:	Ernstig
Conditie score:	2 - Goede staat

Locatie:	Bovenzijde landhoofd aan oostzijde
Schadebeeld:	Breuk in beton
Omvang:	ca. 0,5 m2
Oorzaak:	Onbekend (mogelijk verkeersbelasting)
Aspect:	Duurzaamheid
Verwacht schade ontwikkeling bij uitstel herstel:	Geen geen sprake van grootschalige schadebeelden
Toelichting:	-

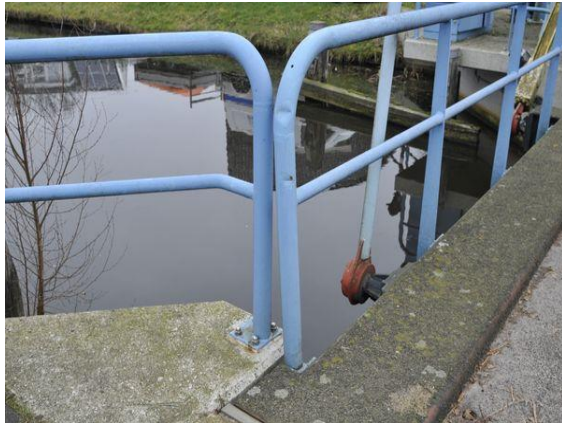
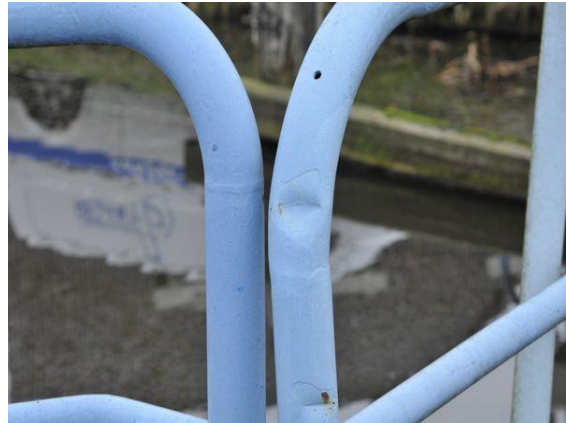
Schadenummer: C10

Element:	Leuningconstructie
Bouwdeel:	Leuning
Materiaal:	Staal
Gebrek:	Vervorming
Omvang:	2% tot 10%
Intensiteit:	Beginstadium
Ernst gebrek:	Ernstig

Conditie score: 1 - Uitstekende staat

Locatie:	Leuning aan zuidzijde
Schadebeeld:	Lichte vervorming
Omvang:	Totaal ca. 4 m1
Oorzaak:	Aanrijding
Aspect:	Functionaliteit
Verwacht schade ontwikkeling bij uitstel herstel:	Mogelijk onvoldoende kerend vermogen als gevolg van de aanrijding
Toelichting:	-

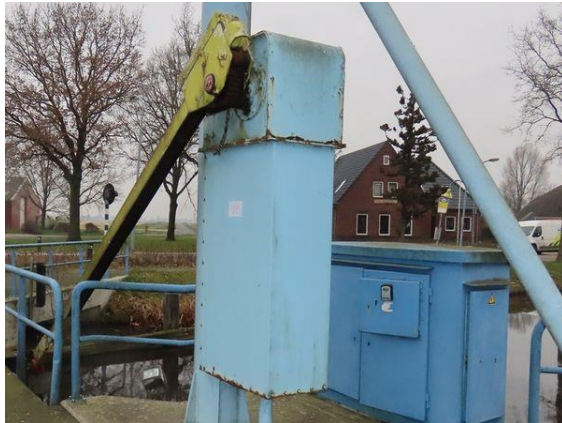
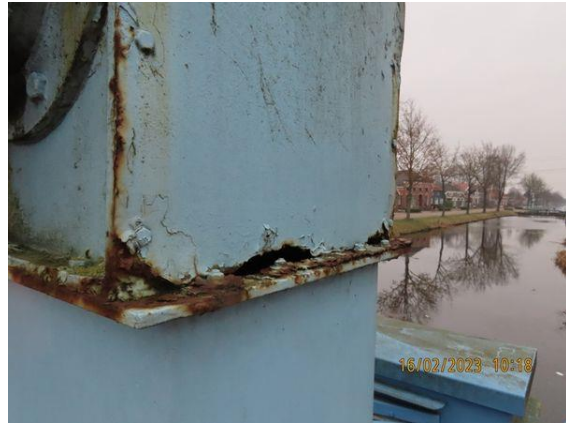
Schadenummer: EW1

Element:	Aandrijving en bewegingswerk
Bouwdeel:	Beschermconstructie (1)
Materiaal:	Staal
Gebrek:	Corrosie, uniform
Omvang:	30% tot 70%
Intensiteit:	Gevorderd stadium
Ernst gebrek:	Serieus

Conditie score: 3 - Redelijke staat

Locatie:	Hameistijl noordzijde
Schadebeeld:	De conservering heeft zijn beschermende werking verloren. deels is er langs de randen sprake van gelaagde corrosie. De bovenste kap vertoont diverse gaten.
Omvang:	1 post
Oorzaak:	klimatologische invloeden
Aspect:	Functionaliteit
Verwacht schade ontwikkeling bij uitstel herstel:	Toename van de schade met kans op niet functioneren van het opzetwerk.
Toelichting:

Het bewegingswerk vertoont corrosie, de beschermkap is deels doorgeroest.

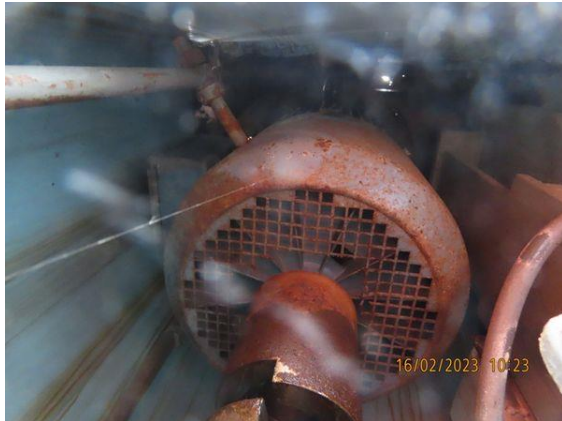
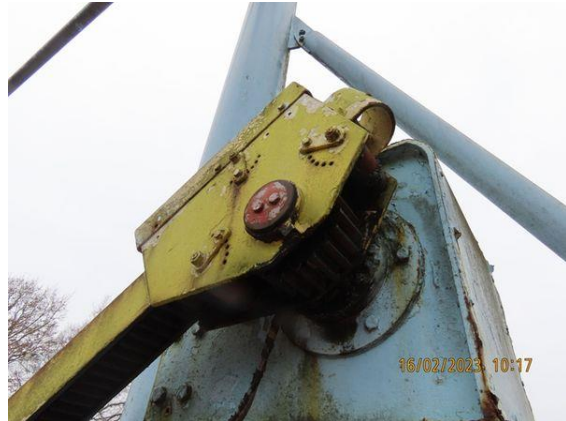
Schadenummer: EW2

Element:	Aandrijving en bewegingswerk
Bouwdeel:	Bescherm laag (1)
Materiaal:	Kunststof
Gebrek:	Functie, verminderd
Omvang:	30% tot 70%
Intensiteit:	Gevorderd stadium
Ernst gebrek:	Serieus

Conditie score: 3 - Redelijke staat

Locatie:	Hameistijl noordzijde
Schadebeeld:	De conservering heeft zijn beschermende werking verloren. Er is o.a. sprake van verkleuring en afbladderen. De ondergrond vertoont corrosie.
Omvang:	1 post
Oorzaak:	klimatologische invloeden
Aspect:	Duurzaamheid
Verwacht schade ontwikkeling bij uitstel herstel:	Toename van de corrosie en materiaalafname.
Toelichting:

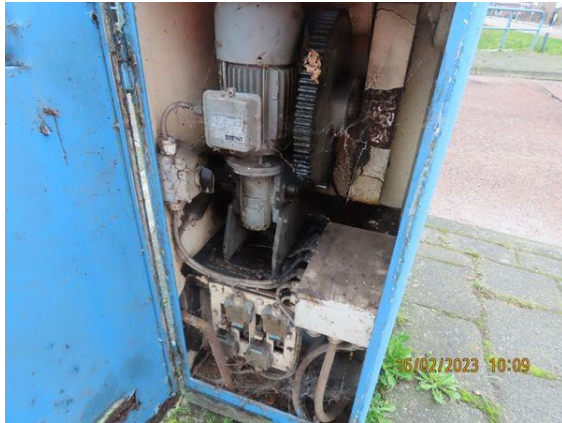
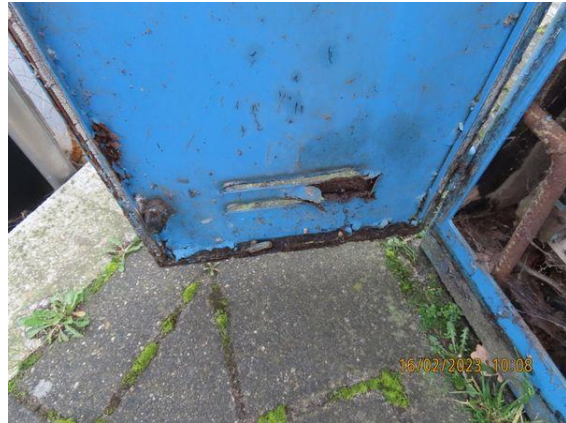
Schadenummer: EW3

Element:	Afsluitboominstallatie
Bouwdeel:	Afsluitboominstallatie, Algemeen (4)
Materiaal:	Elektrotechniek
Gebrek:	Theoretische levensduur, 100%
Omvang:	>= 70%
Intensiteit:	Eindstadium
Ernst gebrek:	Gering

Conditie score: 4 - Matige staat

Locatie:	Terrein
Schadebeeld:	De afsluitboominstallatie (bj. 1985) is het einde van zijn theoretische levensduur van 25 gepasseerd. De diverse delen vertonen corrosie, deuren zijn deels doorgeroest. De afsluitbomen voldoen niet aan de wet en regelgeving. De afsluitboominstallatie sluit de toegang tot de brug niet volledig af.
Omvang:	4 stuks
Oorzaak:	Normale veroudering
Aspect:	Functionaliteit
Verwacht schade ontwikkeling bij uitstel herstel:	Bij storing langer buiten gebruik omdat vervangende onderdelen mogelijk niet direct leverbaar zijn.
Toelichting:

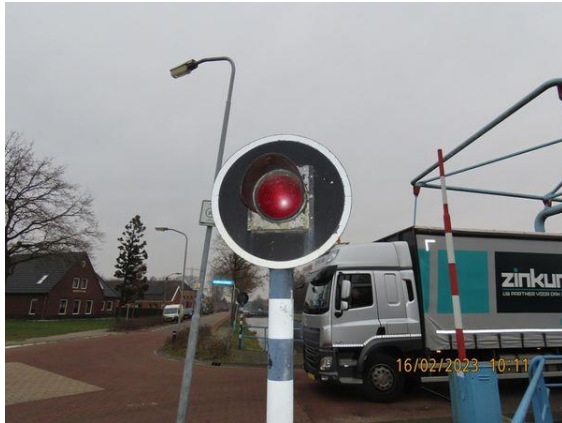
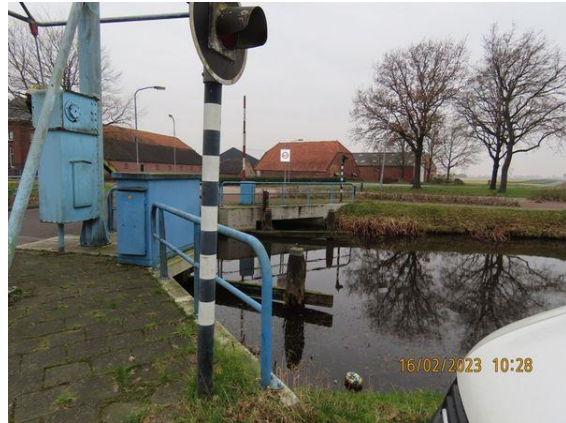
Schadenummer: EW5

Element:	Bebording en bewegwijzering (statisch)
Bouwdeel:	Verkeersbord (1)
Materiaal:	Aluminium
Gebrek:	Onderdeel, ontbreekt
Omvang:	>= 70%
Intensiteit:	Eindstadium
Ernst gebrek:	Serius

Conditie score: 5 - Slechte staat

Locatie:	Terrein
Schadebeeld:	De noodzakelijke bebording m.b.t. de beweegbare brug ontbreekt. o.a. "Bij belsignaal brug vrijmaken" en "Gemarkeerde weggedeelte vrijhouden", bord J15
Omvang:	1 post
Oorzaak:	Niet aangebrachte voorziening
Aspect:	Veiligheid
Verwacht schade ontwikkeling bij uitstel herstel:	n.v.t.
Toelichting:	De weggebruikers worden niet geïnformeerd hoe te handelen als er een brugopening plaats gaat vinden.

Bebording en wegmarkeringen ontbreekt gedeeltelijk.

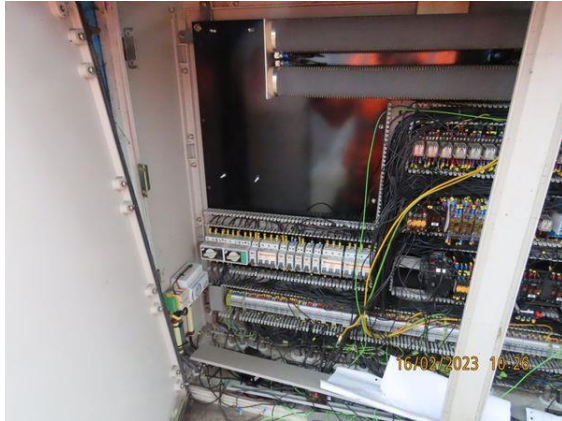
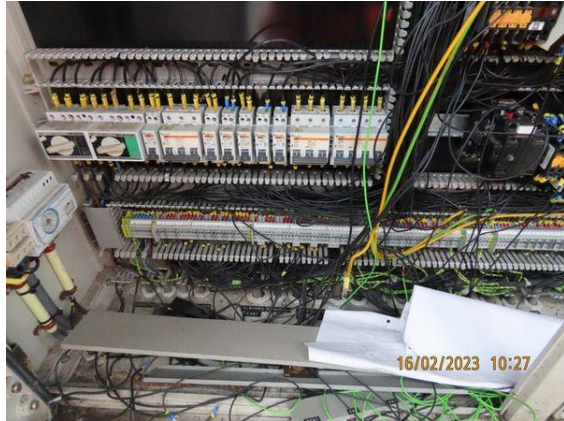
Schadenummer: EW6

Element:	Bedienings- en besturingsinstallatie
Bouwdeel:	Bedienings- en besturingssysteem,
Materiaal:	Elektrotechniek
Gebrek:	Theoretische levensduur, 100%
Omvang:	>= 70%
Intensiteit:	Eindstadium
Ernst gebrek:	Gering

Conditie score: 4 - Matige staat

Locatie:	Besturingskast
Schadebeeld:	De bedienings- en besturingsinstallatie (bj. 1985) is het einde van zijn theoretische levensduur van 25 jaar gepasseerd. Een deel van de installatie is verwijderd, waardoor de brug niet meer kan worden bewogen. De installatie voldoet niet aan de huidige eisen.
Omvang:	1 post
Oorzaak:	Normale veroudering
Aspect:	Functionaliteit
Verwacht schade ontwikkeling bij uitstel herstel:	Bij storing langer buiten gebruik omdat vervangende onderdelen mogelijk niet direct leverbaar zijn.
Toelichting:

De elektrische installatie heeft als bouwjaar 1985 en is daarmee zijn theoretische levensduur van 25 jaar gepasseerd.

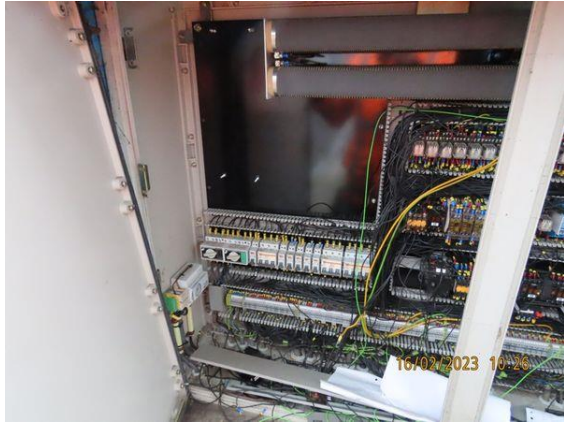
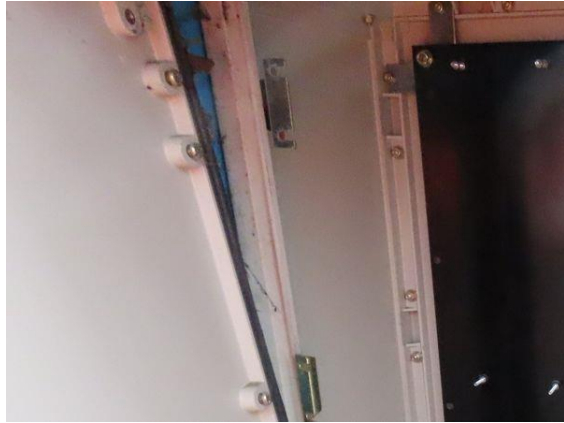
Schadenummer: EW7

Overzichtfoto	Detailfoto
NEN2767-4	
Element:	Bedienings- en besturingsinstallatie
Bouwdeel:	Kast (1)
Materiaal:	Staal
Gebrek:	Functie, verminderd
Omvang:	30% tot 70%
Intensiteit:	Gevorderd stadium
Ernst gebrek:	Serieus
Conditie score:	3 - Redelijke staat

CUR-aanbeveling 117, inspectieklasse B2	
Locatie:	Besturingskast
Schadebeeld:	Enkele scharnieren van de kastdeuren zijn afgebroken / zitten los, waardoor de deuren niet meer normaal zijn te openen.
Omvang:	2 stuks
Oorzaak:	Onbekend
Aspect:	Functionaliteit
Verwacht schade ontwikkeling bij uitstel herstel:	Mogelijk schade aan de installatie doordat deze niet meer afdoende wordt beschermd.
Toelichting:

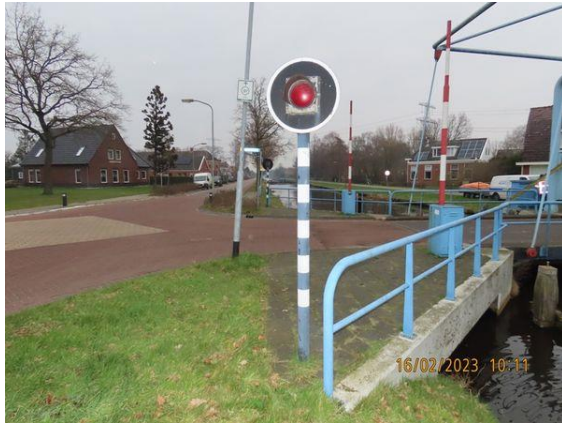
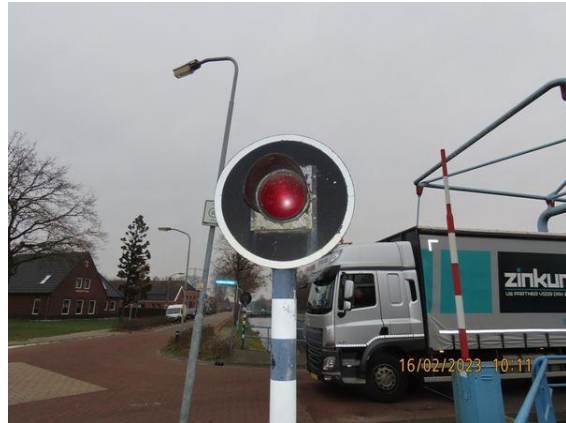
Schadenummer: EW8

Element:	Verkeersregelininstallatie (VRI)
Bouwdeel:	Bescherm laag (0)
Materiaal:	Elektrotechniek
Gebrek:	Functie, verminderd
Omvang:	30% tot 70%
Intensiteit:	Gevorderd stadium
Ernst gebrek:	Serius

Conditie score: 3 - Redelijke staat

Locatie:	Terrein
Schadebeeld:	De conservering heeft zijn beschermende werking verloren. Er is o.a. sprake van verkleuring en afbladderen. De conservering van de armaturen bladdert af.
Omvang:	4 stuks
Oorzaak:	klimatologische invloeden, levensduur
Aspect:	Duurzaamheid
Verwacht schade ontwikkeling bij uitstel herstel:	Verdere degradatie van de conservering met mogelijk materiaalafname.
Toelichting:

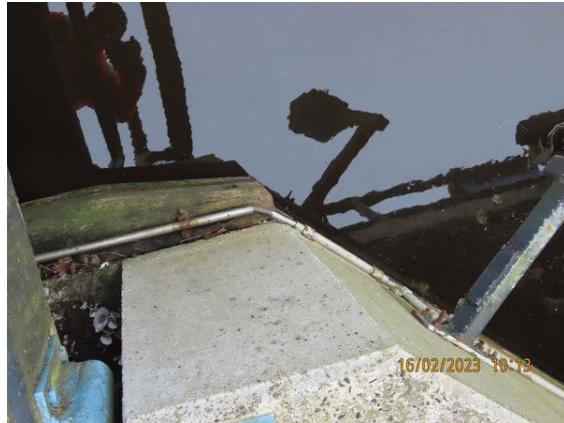
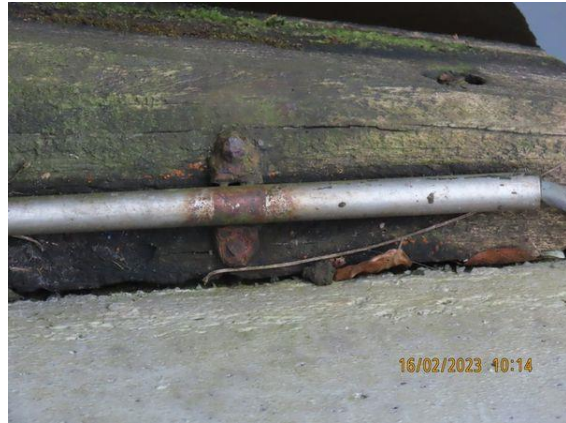
Schadenummer: EW9

Element:	Kabeldraagconstructie
Bouwdeel:	Kabeldraagconstructie, Algemeen (1)
Materiaal:	Staal
Gebrek:	Functie, verminderd
Omvang:	30% tot 70%
Intensiteit:	Gevorderd stadium
Ernst gebrek:	Serieus

Conditie score: 3 - Redelijke staat

Locatie:	Doorvaart
Schadebeeld:	De bevestigingsbeugels vertonen corrosie, enkele zijn doorgeroest. De mantelbuis loopt over de wrijfgording, de kans bestaat dat schippers de mantelbuis/kabel beschadigen.
Omvang:	1 post
Oorzaak:	klimatologische invloeden, aanleg keuze
Aspect:	Functionaliteit
Verwacht schade ontwikkeling bij uitstel herstel:	Uitbreiding van de corrosie, mogelijk losraken van de mantelbuis, niet functioneren van de objectverlichting.
Toelichting:

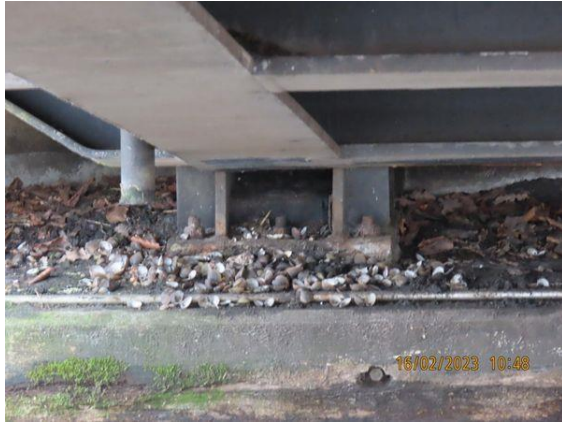
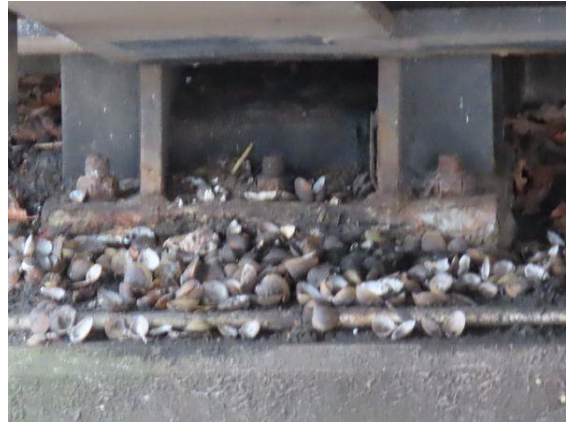
Schadenummer: EW10

Element:	Hoofddraaipunt
Bouwdeel:	Hoofddraaipunt, Algemeen (4)
Materiaal:	Mechaniek
Gebrek:	Corrosie, uniform
Omvang:	10% tot 30%
Intensiteit:	Gevorderd stadium
Ernst gebrek:	Serius

Conditie score: 2 - Goede staat

Locatie:	Bewegingswerkpijler
Schadebeeld:	De ankermoeren vertonen deels gelaagde corrosie met materiaalafname.
Omvang:	2 stuks
Oorzaak:	klimatologische invloeden
Aspect:	Functionaliteit
Verwacht schade ontwikkeling bij uitstel herstel:	Uitbreiding van de corrosie en materiaalafname.
Toelichting:	Kans op materiaalafname van de verankering, waardoor deze moet worden vervangen.

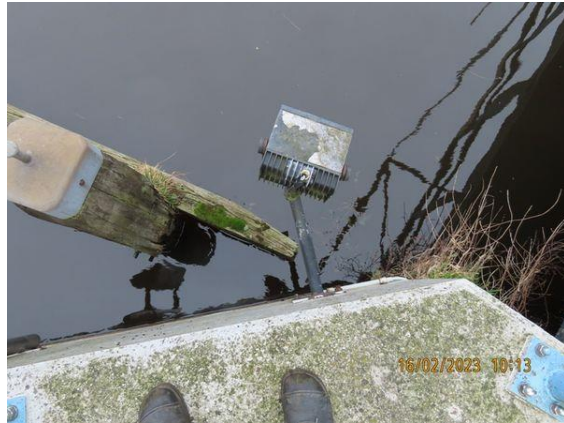
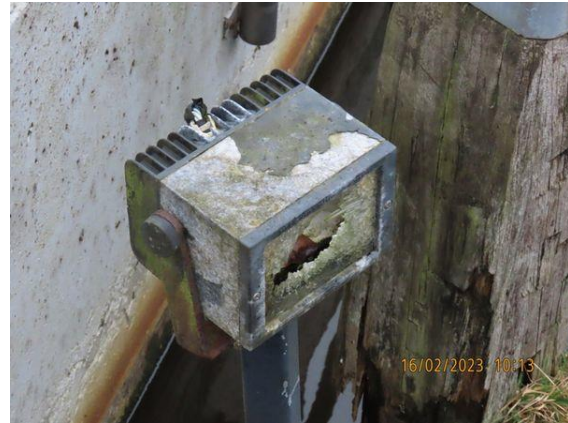
Schadenummer: EW11

Element:	Objectverlichting
Bouwdeel:	Armatuur (2)
Materiaal:	Elektrotechniek
Gebrek:	Theoretische levensduur, 100%
Omvang:	>= 70%
Intensiteit:	Eindstadium
Ernst gebrek:	Gering

Conditie score: 4 - Matige staat

Locatie:	Bewegingswerkpijler
Schadebeeld:	De armaturen hebben het einde van hun levensduur bereikt. Bij 1 armatuur is het glas stuk. Bij de aansluitsnoeren liggen de aders bloot. De conservering bladdert af. De masten vertonen corrosie.
Omvang:	2 stuks
Oorzaak:	klimatologische invloeden, normale veroudering
Aspect:	Functionaliteit
Verwacht schade ontwikkeling bij uitstel herstel:	Verdere degradatie van de objectverlichting.
Toelichting:

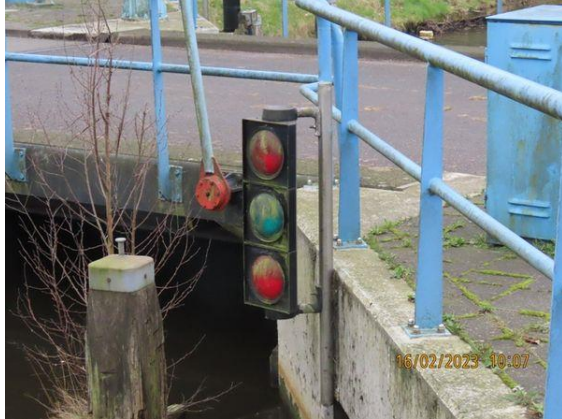
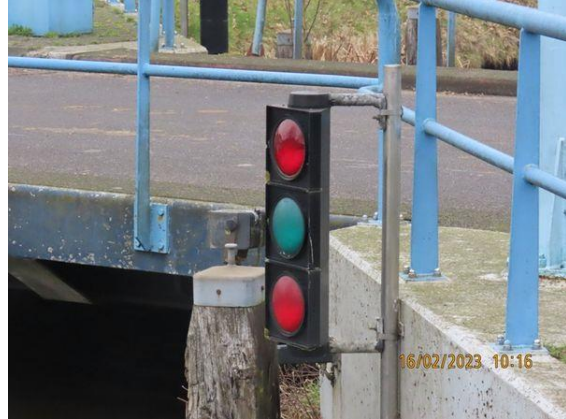
Schadenummer: EW12

Element:	Scheepverkeersbeseining
Bouwdeel:	Scheepverkeersbeseining, Algemeen (2)
Materiaal:	Elektrotechniek
Gebrek:	Onderdeel, ontbreekt
Omvang:	>= 70%
Intensiteit:	Eindstadium
Ernst gebrek:	Serius

Conditie score: 5 - Slechte staat

Locatie:	Noord en zuidzijde
Schadebeeld:	De scheepvaartseinen zijn niet voorzien van achtergrondschilden. De armaturen hebben het einde van hun levensduur bereikt.
Omvang:	2 stuks
Oorzaak:	Niet aangebrachte voorziening, levensduur
Aspect:	Functionaliteit
Verwacht schade ontwikkeling bij uitstel herstel:	Door het ontbreken van de achtergrondschilden zijn de seinen minder goed zichtbaar.
Toelichting:
