RAPPORT KUNSTWERK 11320301

Blijhamsterbrug

Betreft: Inspectie kunstwerken
Pekelerhoofddiep
11320301 Blijhamsterbrug

Opdrachtgever: **Gemeente Pekela**

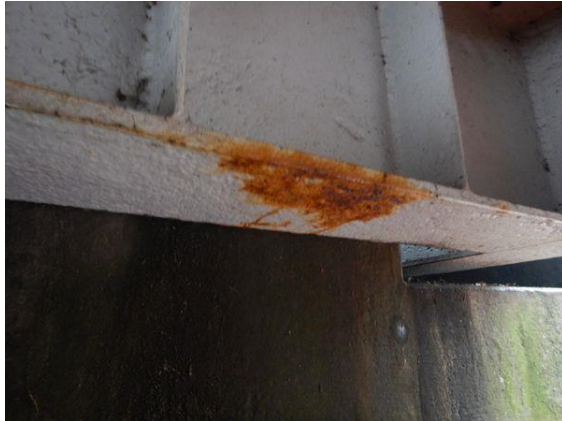
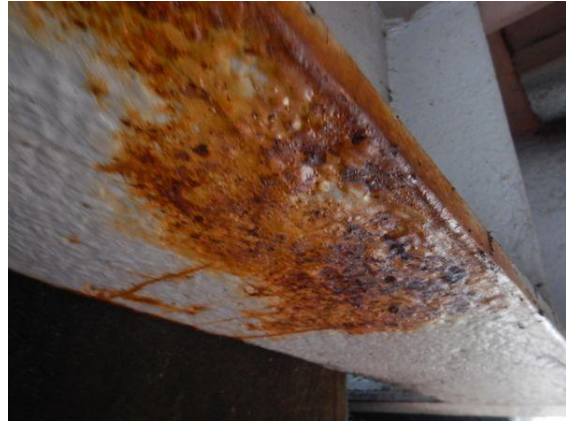
Schadenummer: C2

Overzichtfoto	Detailfoto
NEN2767-4	
Element:	Hoofddraagconstructie (Staal)
Bouwdeel:	Dwarsdrager
Materiaal:	Staal
Gebrek:	Corrosie, uniform
Omvang:	< 2%
Intensiteit:	Gevorderd stadium
Ernst gebrek:	Serieus
Conditie score:	1 - Uitstekende staat

CUR-aanbeveling 117, inspectieklasse B2	
Locatie:	Onderzijde dwarsdragers.
Schadebeeld:	Corrosie van de dwarsdragers.
Omvang:	1% van het totale oppervlak.
Oorzaak:	Als gevolg van klimatologische invloeden, is corrosie aan de stalen onderdelen ontstaan.
Aspect:	Duurzaamheid
Verwacht schade ontwikkeling bij uitstel herstel:	Uitbreiding corrosie, met staaldikte afname als gevolg.
Toelichting:	-

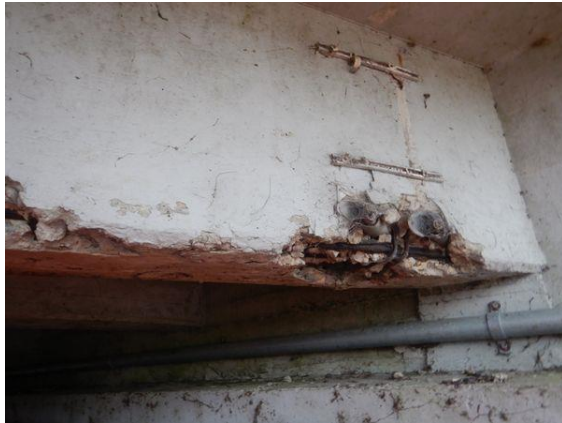
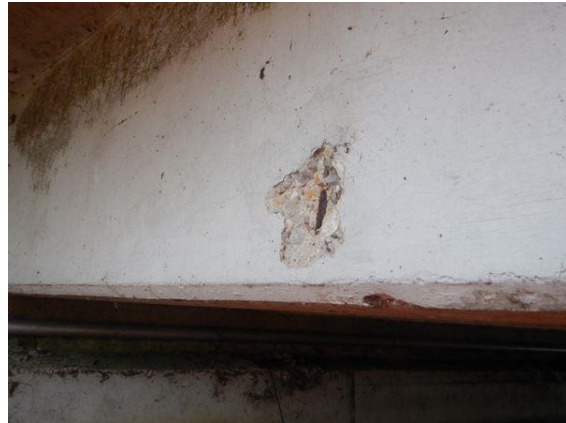
Schadenummer: C3

Element:	Hoofddraagconstructie (Beton)
Bouwdeel:	Langsligger
Materiaal:	Beton
Gebrek:	Wapeningscorrosie
Omvang:	2% tot 10%
Intensiteit:	Gevorderd stadium
Ernst gebrek:	Ernstig

Locatie:	Onderzijde / zijkant langsligger.
Schadebeeld:	Afgedrukte betondelen met blootliggende wapening
Omvang:	0,3 m2
Oorzaak:	Als gevolg van indringing van schadelijke stoffen en een lage betondekking, zijn betonschades met blootliggende wapening ontstaan.
Aspect:	Duurzaamheid
Verwacht schade ontwikkeling bij uitstel herstel:	Uitbreiding betonschade door wapeningscorrosie.
Toelichting:	-

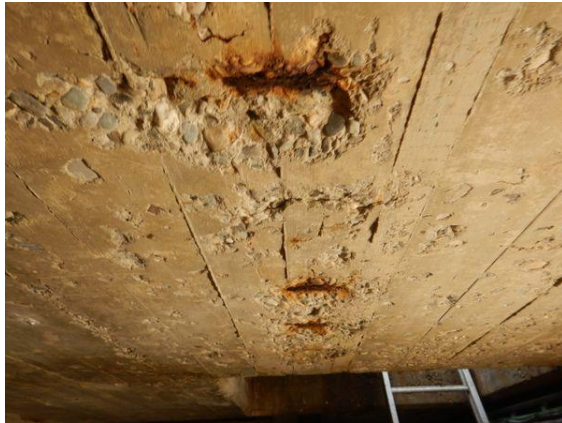
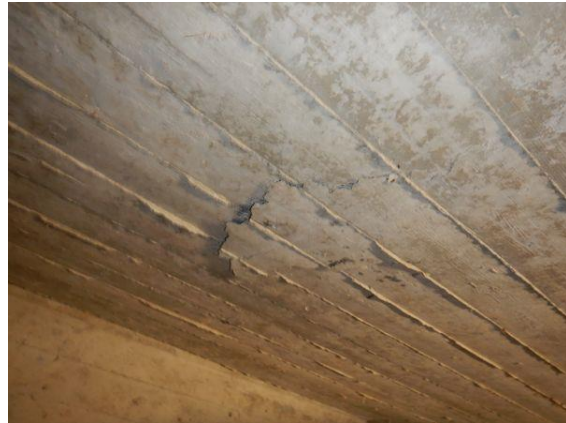
Schadenummer: C4

Element:	Kelder
Bouwdeel:	Dak
Materiaal:	Beton
Gebrek:	Wapeningscorrosie
Omvang:	2% tot 10%
Intensiteit:	Gevorderd stadium
Ernst gebrek:	Ernstig
Conditie score:	2 - Goede staat

Locatie:	Onderzijde dak
Schadebeeld:	Afgedrukte betondelen met blootliggende wapening.
Omvang:	1,0 m2
Oorzaak:	Als gevolg van indringing van schadelijke stoffen en een lage betondekking, zijn betonschades met blootliggende wapening ontstaan.
Aspect:	Duurzaamheid
Verwacht schade ontwikkeling bij uitstel herstel:	Uitbreiding betonschade door wapeningscorrosie.
Toelichting:	-

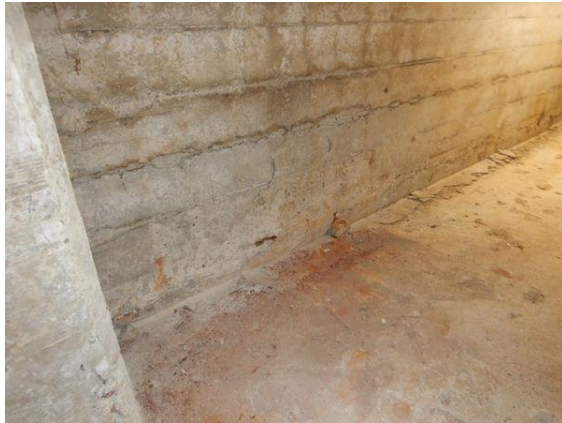
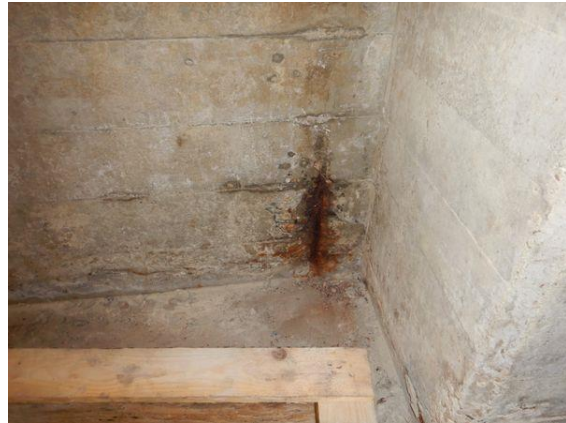
Schadenummer: C5

Element:	Kelder
Bouwdeel:	Wand
Materiaal:	Beton
Gebrek:	Wapeningscorrosie
Omvang:	2% tot 10%
Intensiteit:	Gevorderd stadium
Ernst gebrek:	Ernstig
Conditie score:	2 - Goede staat

Locatie:	Onderaan kelderwand.
Schadebeeld:	Afgedrukte betondelen met blootliggende wapening.
Omvang:	2,0 m2
Oorzaak:	Als gevolg van indringing van schadelijke stoffen en een lage betondekking, zijn betonschades met blootliggende wapening ontstaan.
Aspect:	Duurzaamheid
Verwacht schade ontwikkeling bij uitstel herstel:	Uitbreiding betonschade door wapeningscorrosie.
Toelichting:	-

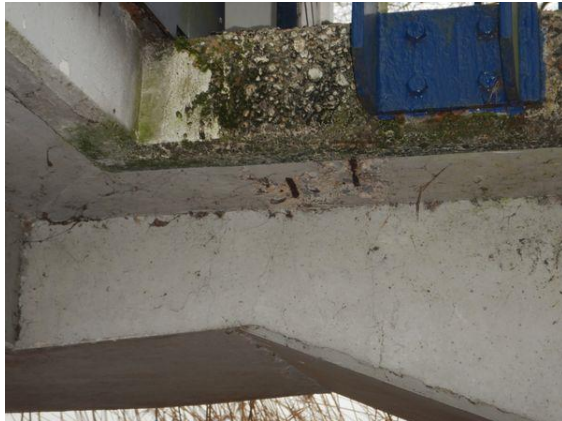
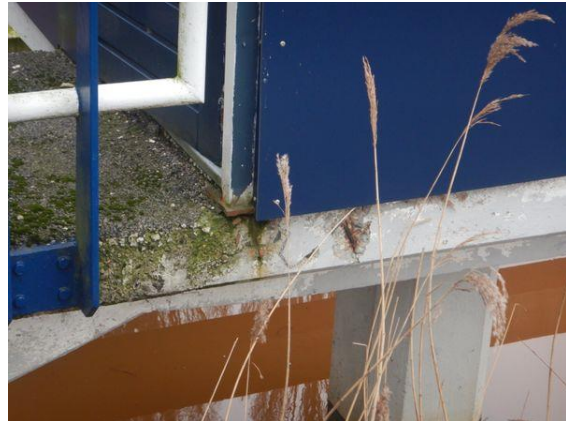
Schadenummer: C6

Element:	Opstal
Bouwdeel:	Bordes
Materiaal:	Beton
Gebrek:	Wapeningscorrosie
Omvang:	2% tot 10%
Intensiteit:	Gevorderd stadium
Ernst gebrek:	Ernstig
Conditie-score:	2 - Goede staat

Locatie:	Zij- en onderkant van bordes.
Schadebeeld:	Afgedrukte betondelen met blootliggende wapening.
Omvang:	0,2 m2
Oorzaak:	Als gevolg van indringing van schadelijke stoffen en een lage betondekking, zijn betonschades met blootliggende wapening ontstaan.
Aspect:	Duurzaamheid
Verwacht schade ontwikkeling bij uitstel herstel:	Uitbreiding betonschade door wapeningscorrosie.
Toelichting:	-

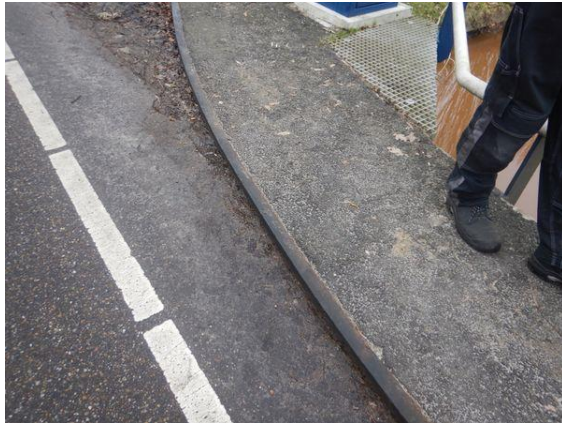
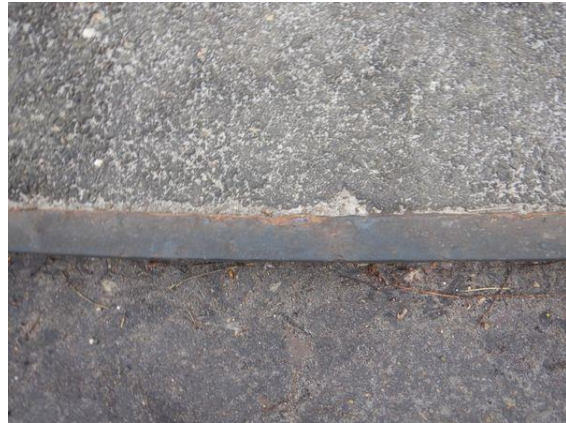
Schadenummer: C7

Element:	Schamprand
Bouwdeel:	Randprofiel
Materiaal:	Staal
Gebrek:	Corrosie, uniform
Omvang:	10% tot 30%
Intensiteit:	Gevorderd stadium
Ernst gebrek:	Serieus

Locatie:	Schampranden aanbruggen.
Schadebeeld:	Corrosie hoekprofielen.
Omvang:	10% van 40,0 m1
Oorzaak:	Als gevolg van klimatologische invloeden, is corrosie aan de stalen onderdelen ontstaan.
Aspect:	Duurzaamheid
Verwacht schade ontwikkeling bij uitstel herstel:	Uitbreiding corrosie, met staaldikte afname als gevolg.
Toelichting:	-

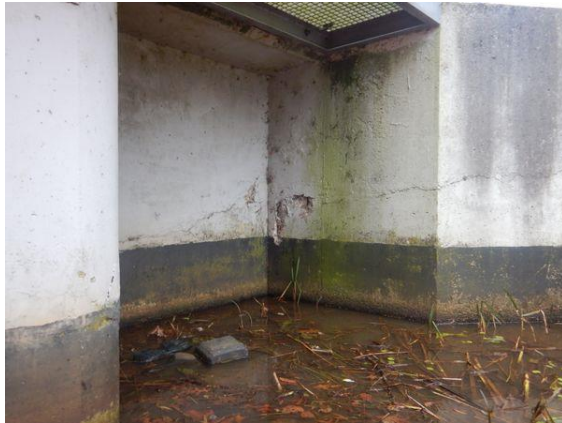
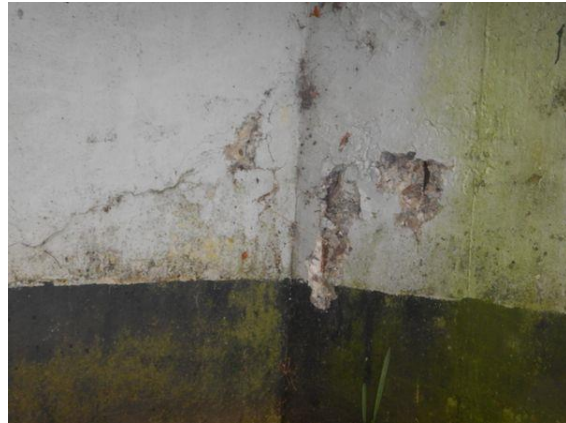
Schadenummer: C8

Element:	Steunpunt
Bouwdeel:	Landhoofd (2 stuk(s))
Materiaal:	Beton
Gebrek:	Wapeningscorrosie
Omvang:	2% tot 10%
Intensiteit:	Gevorderd stadium
Ernst gebrek:	Ernstig
Conditie score:	2 - Goede staat

Locatie:	Landhoofd aan oostzijde.
Schadebeeld:	Afgedrukte betondelen met blootliggende wapening.
Omvang:	0,5 m2
Oorzaak:	Als gevolg van indringing van schadelijke stoffen en een lage betondekking, zijn betonschades met blootliggende wapening ontstaan.
Aspect:	Duurzaamheid
Verwacht schade ontwikkeling bij uitstel herstel:	Uitbreiding betonschade door wapeningscorrosie.
Toelichting:	-

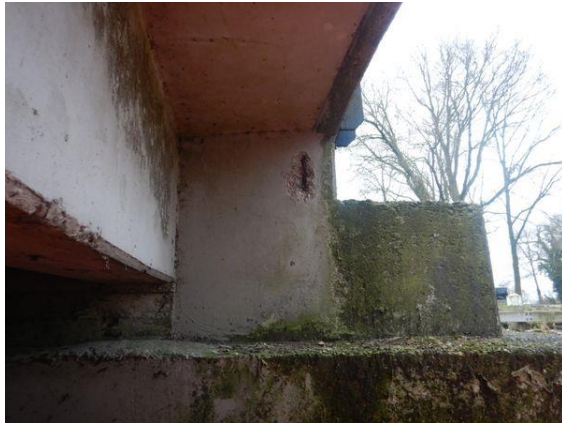
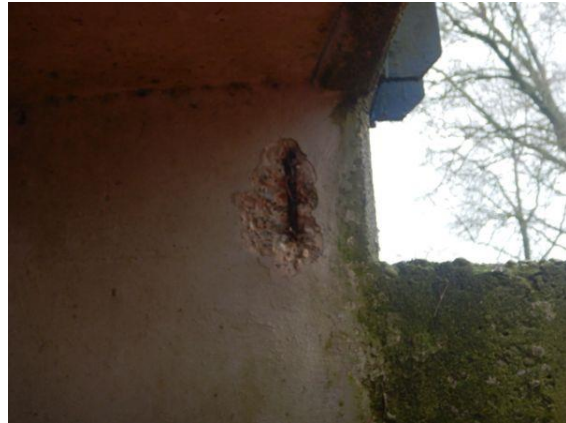
Schadenummer: C9

Element:	Steunpunt
Bouwdeel:	Pijler
Materiaal:	Beton
Gebrek:	Wapeningscorrosie
Omvang:	< 2%
Intensiteit:	Gevorderd stadium
Ernst gebrek:	Ernstig

Locatie:	Zuidwestzijde pijler.
Schadebeeld:	Afgedrukte betondelen met blootliggende wapening
Omvang:	0,05 m ²
Oorzaak:	Als gevolg van indringing van schadelijke stoffen en een lage betondekking, zijn betonschades met blootliggende wapening ontstaan.
Aspect:	Duurzaamheid
Verwacht schade ontwikkeling bij uitstel herstel:	Uitbreiding betonschade door wapeningscorrosie.
Toelichting:	-

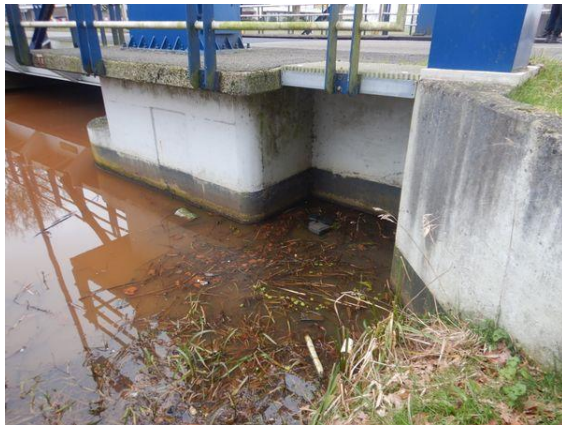
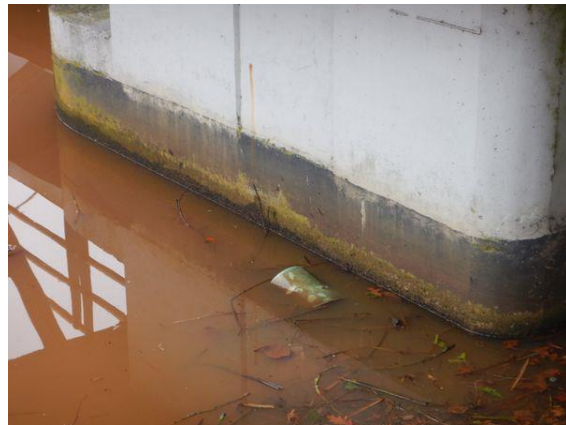
Schadenummer: C10

Element:	Steunpunt
Bouwdeel:	Beschermlaag
Materiaal:	Beton
Gebrek:	Onthechting
Omvang:	30% tot 70%
Intensiteit:	Gevorderd stadium
Ernst gebrek:	Ernstig

Locatie:	Op de verschillende betonnen onderdelen van de
Schadebeeld:	De conservering is verweerd en onthecht.
Omvang:	Ca. 40% van het totale oppervlak
Oorzaak:	Als gevolg van veroudering en klimatologische invloeden, is onthechting van de conservering.
Aspect:	Duurzaamheid
Verwacht schade ontwikkeling bij uitstel herstel:	Kans op indringing van schadelijke stoffen, bij ontbreken van de conservering. Met eventuele betonschades als gevolg.
Toelichting:	-

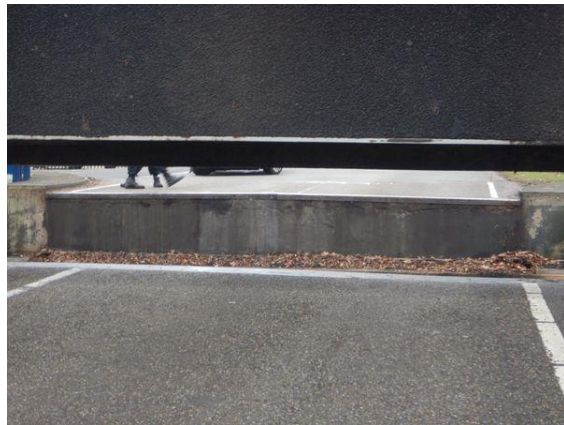
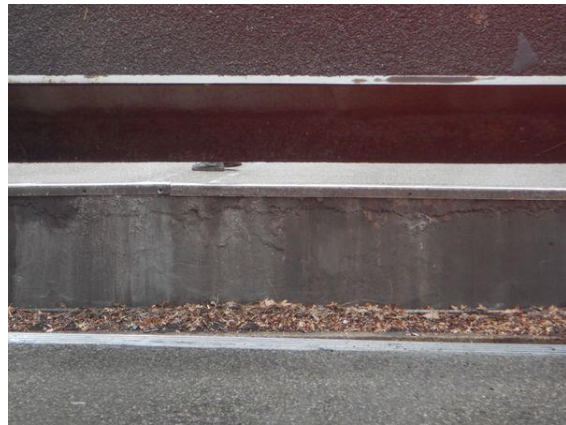
Schadenummer: C11

Element:	Steunpunt
Bouwdeel:	Pijler
Materiaal:	Beton
Gebrek:	Afbrokkelen
Omvang:	10% tot 30%
Intensiteit:	Gevorderd stadium
Ernst gebrek:	Ernstig

Locatie:	Onder het beeindigingsprofiel aan oostzijde.
Schadebeeld:	Beton onder het beeindigingsprofiel is losgebroken.
Omvang:	2,0 m2
Oorzaak:	Het beeindigingsprofiel is gecorrodeerd, waardoor deze betondelen afdrukt.
Aspect:	Duurzaamheid
Verwacht schade ontwikkeling bij uitstel herstel:	Uitbreiding van schade.
Toelichting:	-

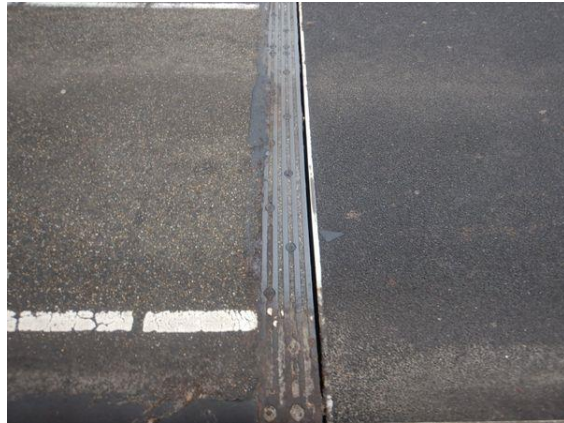
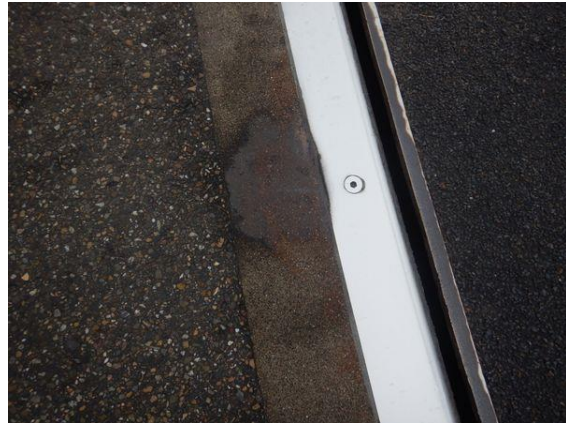
Schadenummer: C12

Element:	Voegovergang
Bouwdeel:	Beëindigingsprofiel
Materiaal:	Staal
Gebrek:	Corrosie, uniform
Omvang:	30% tot 70%
Intensiteit:	Gevorderd stadium
Ernst gebrek:	Serieus

Locatie:	Voegprofielen aan oost- en westzijde.
Schadebeeld:	Corrosie stalen delen.
Omvang:	2,0 m2
Oorzaak:	Als gevolg van klimatologische invloeden, is corrosie aan de stalen onderdelen ontstaan.
Aspect:	Duurzaamheid
Verwacht schade ontwikkeling bij uitstel herstel:	Uitbreiding corrosie, met staaldikte afname als gevolg. Tevens zullen de betonschades aan westzijde uitbreiden.
Toelichting:	-

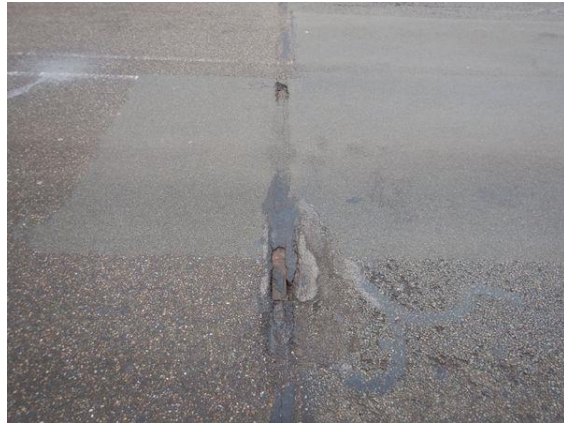
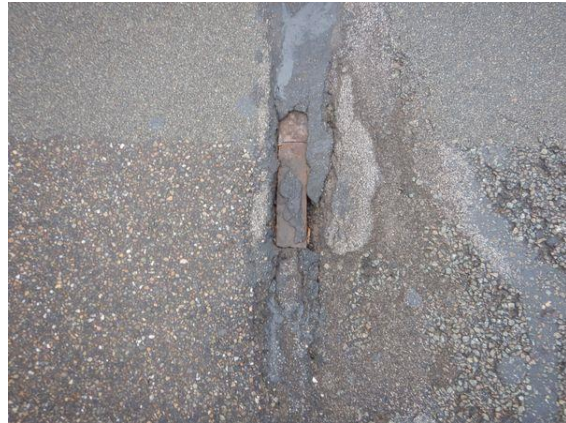
Schadenummer: C13

Element:	Verharding wegtype 2 (zwaarbelaste weg)
Bouwdeel:	Deklaag (dicht)
Materiaal:	Asfalt
Gebrek:	Gaten
Omvang:	2% tot 10%
Intensiteit:	Gevorderd stadium
Ernst gebrek:	Ernstig

Locatie:	Wegdek aan westzijde.
Schadebeeld:	Gaten ter plaatse van de overgang van kunstwerk naar rijweg.
Omvang:	1,0 m2
Oorzaak:	Door verkeersbelasting zijn gaten in het wegdek ontstaan.
Aspect:	Duurzaamheid
Verwacht schade ontwikkeling bij uitstel herstel:	Uitbreiding van de gaten.
Toelichting:	-

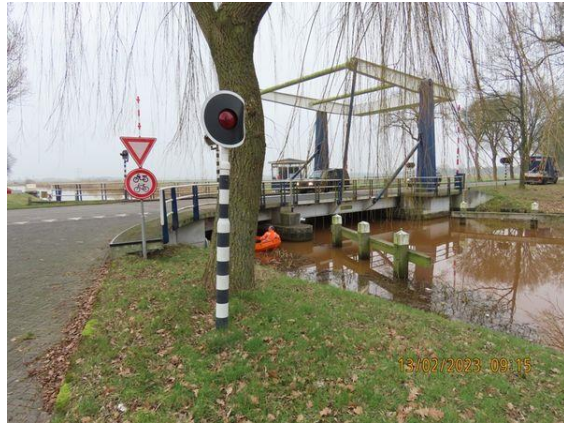
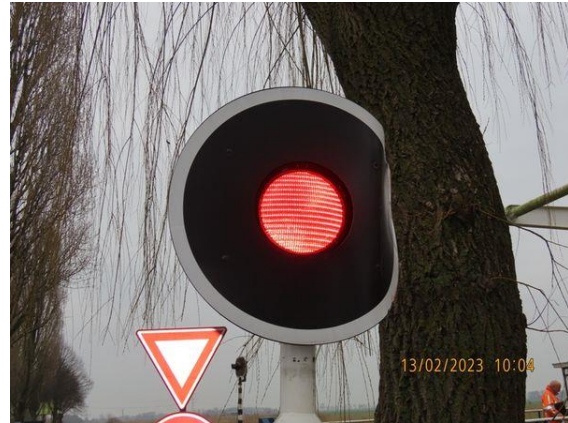
Schadenummer: EW1

Element:	Verkeersregelinstallatie (VRI)
Bouwdeel:	Landverkeerssein (7)
Materiaal:	Elektrotechniek
Gebrek:	Wet & regelgeving, voldoet niet
Omvang:	10% tot 30%
Intensiteit:	Gevorderd stadium
Ernst gebrek:	Gering

Locatie:	noordwest zijde
Schadebeeld:	Het stopsein op de zijweg is niet voorzien van een pijl.
Omvang:	1 van de 7
Oorzaak:	niet aangebrachte voorziening
Aspect:	Functionaliteit
Verwacht schade ontwikkeling bij uitstel herstel:	n.v.t.
Toelichting:

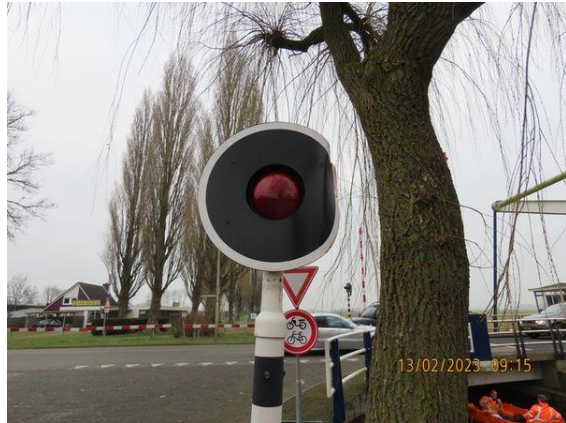
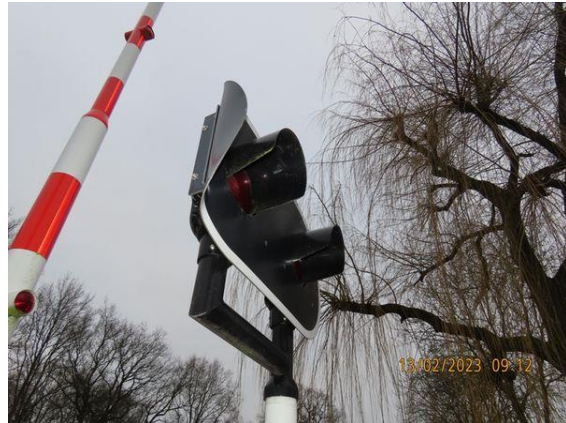
Schadenummer: EW2

Element:	Verkeersregelinstallatie (VRI)
Bouwdeel:	Mast (7)
Materiaal:	Staal
Gebrek:	Deformatie, niet kritiek
Omvang:	10% tot 30%
Intensiteit:	Gevorderd stadium
Ernst gebrek:	Serieus

Locatie:	noordwest zijde
Schadebeeld:	2 achtergrondschilden zijn verbogen.
Omvang:	2 van de 7
Oorzaak:	mechanisch
Aspect:	Toonbaarheid
Verwacht schade ontwikkeling bij uitstel herstel:	n.v.t.
Toelichting:

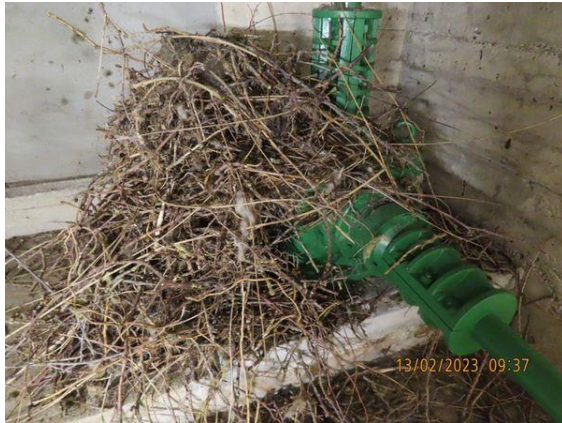
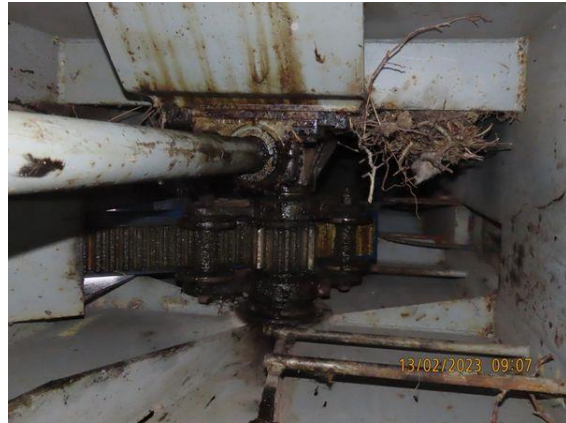
Schadenummer: EW3

Element:	Aandrijving en bewegingswerk
Bouwdeel:	Aandrijving en bewegingswerk
Materiaal:	Mechaniek
Gebrek:	Vervuiling
Omvang:	30% tot 70%
Intensiteit:	Gevorderd stadium
Ernst gebrek:	Gering

Locatie:	Brugkelder en hameistijlen
Schadebeeld:	Op verschillende plekken zijn door vogels nesten gebouwd. Er liggen grote hoeveelheden takken en vuil op het bewegingswerk.
Omvang:	1 m3
Oorzaak:	Vogels
Aspect:	Functionaliteit
Verwacht schade ontwikkeling bij uitstel herstel:	Toename van de vervuiling met mogelijk schade aan het bewegingswerk.
Toelichting:	Door het ontbreken van een beweegbare afsluiting t.p.v. de tandheugeldoos kunnen vogels e.d. in de hameistijlen komen.

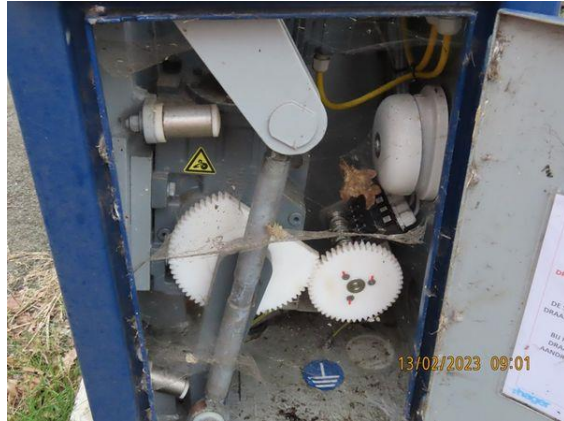
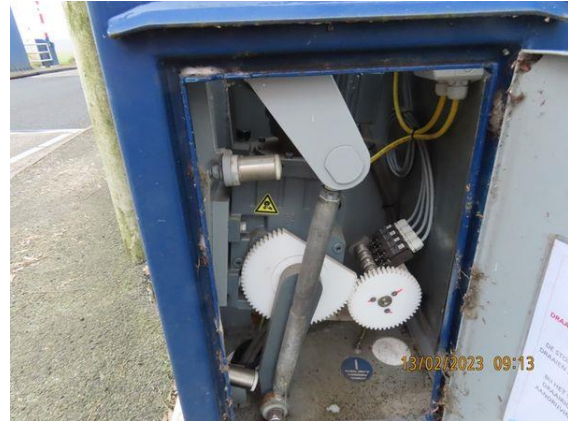
Schadenummer: EW4

Element:	Afsluitboominstallatie
Bouwdeel:	Kast (4)
Materiaal:	Staal
Gebrek:	Vervuiling
Omvang:	10% tot 30%
Intensiteit:	Gevorderd stadium
Ernst gebrek:	Gering

Locatie:	Terrein
Schadebeeld:	De afsluitboomkasten zijn inwendig vervuild met spinnerag e.d.
Omvang:	4 stuks
Oorzaak:	Onvoldoende onderhoud
Aspect:	Functionaliteit
Verwacht schade ontwikkeling bij uitstel herstel:	Toename van de vervuiling.
Toelichting:

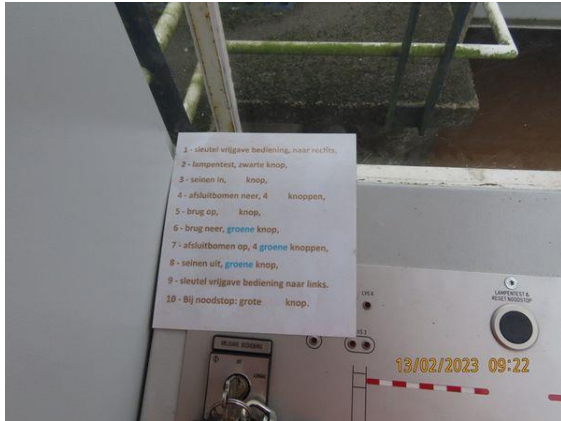
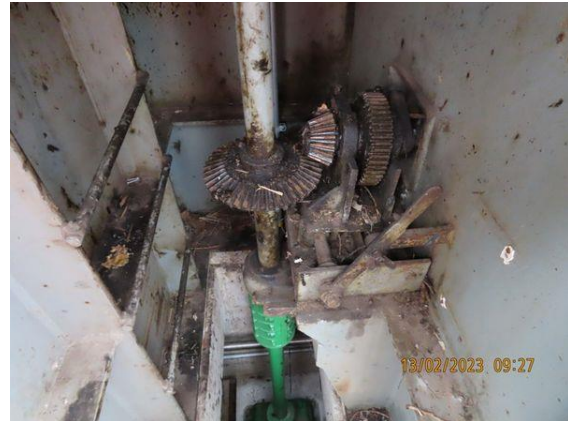
Schadenummer: EW5

Element:	Aandrijving en bewegingswerk
Bouwdeel:	Aandrijving en bewegingswerk
Materiaal:	Mechaniek
Gebrek:	Documentatie, onjuist
Omvang:	30% tot 70%
Intensiteit:	Gevorderd stadium
Ernst gebrek:	Gering

Locatie:	Bedienruimte
Schadebeeld:	Op het bedienpaneel ligt een beknopte opsomming van de normale bediening. Er is op locatie geen uitgebreide beschrijving van de bediening, handbediening en onderhoud aanwezig.
Omvang:	1 post
Oorzaak:	niet aangebrachte voorziening
Aspect:	Veiligheid
Verwacht schade ontwikkeling bij uitstel herstel:	Kans op bedienfouten en/of niet juist uitvoeren van onderhoud.
Toelichting:

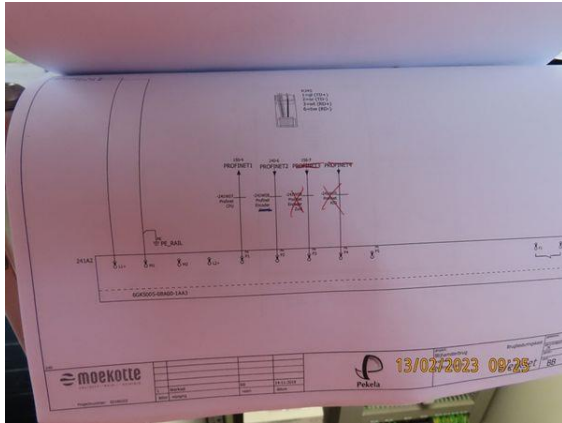
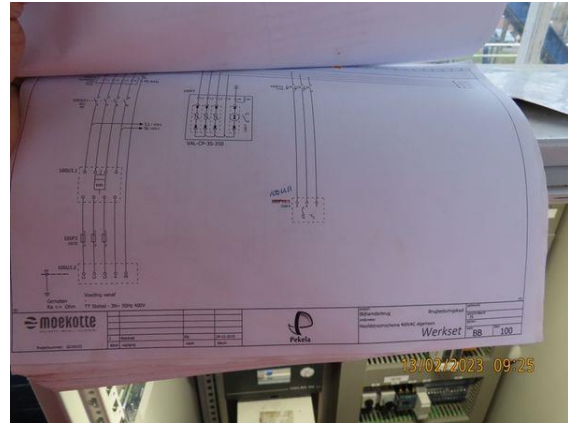
Schadenummer: EW6

Element:	Bedienings- en besturingsinstallatie
Bouwdeel:	Bedienings- en besturingssysteem,
Materiaal:	Elektrotechniek
Gebrek:	Documentatie, onjuist
Omvang:	10% tot 30%
Intensiteit:	Gevorderd stadium
Ernst gebrek:	Gering

Locatie:	Bedienruimte
Schadebeeld:	Het aanwezige tekeningenpakket is niet as-built. Er zijn handmatig aanpassingen op aangebracht.
Omvang:	1 post
Oorzaak:	Wijzigingen niet op de juiste wijze in het tekeningenpakket verwerkt.
Aspect:	Functionaliteit
Verwacht schade ontwikkeling bij uitstel herstel:	Kans op langere tijd buitengebruik doordat bij een storing de opbouw van de installatie niet overeenkomt met het tekeningenpakket.
Toelichting:

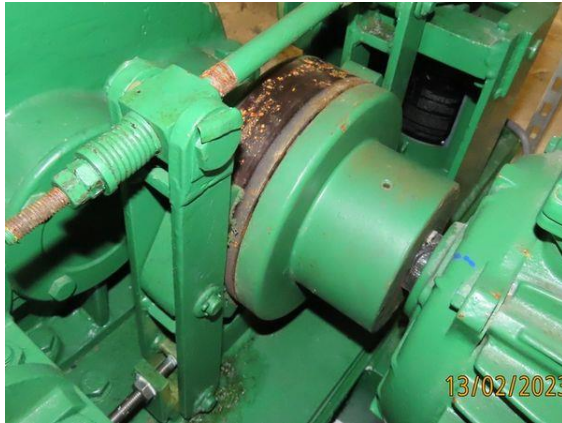
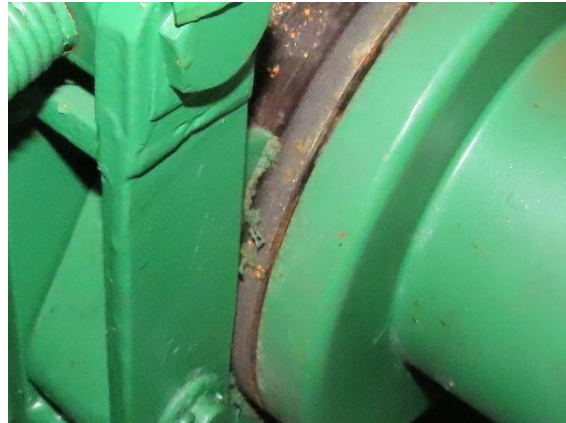
Schadenummer: EW7

Element:	Aandrijving en bewegingswerk
Bouwdeel:	Aandrijving en bewegingswerk
Materiaal:	Mechaniek
Gebrek:	Wet & regelgeving, voldoet niet
Omvang:	10% tot 30%
Intensiteit:	Eindstadium
Ernst gebrek:	Gering

Locatie:	Brugkelder
Schadebeeld:	Gezien het uiterlijk van de remvoeringen bevatten deze vermoedelijk asbest. Gezien de leeftijd geldt dit vermoedelijk ook voor de pakkingen van o.a. de tandwielkasten.
Omvang:	1 post
Oorzaak:	Gewijzigde norm en regelgeving
Aspect:	Veiligheid
Verwacht schade ontwikkeling bij uitstel herstel:	Kans op asbestose als er aan deze delen moet worden gewerkt.
Toelichting:

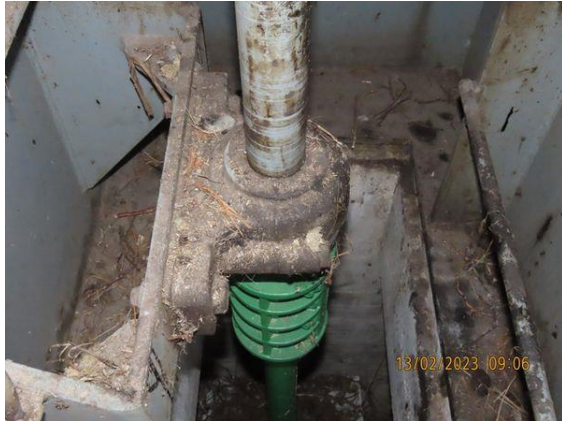
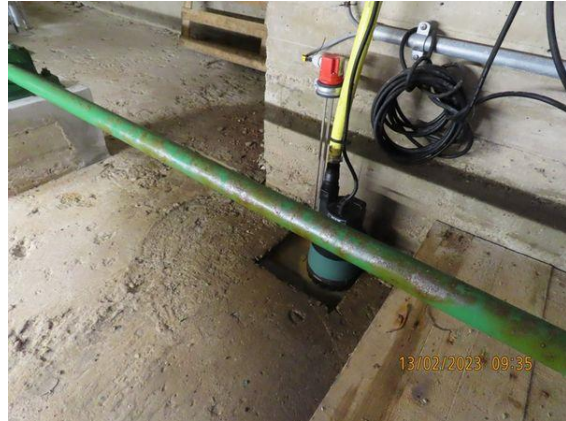
Schadenummer: EW8

Overzichtfoto	Detailfoto
NEN2767-4	
Element:	Aandrijving en bewegingswerk
Bouwdeel:	Aandrijving en bewegingswerk
Materiaal:	Mechaniek
Gebrek:	Corrosie, uniform
Omvang:	10% tot 30%
Intensiteit:	Gevorderd stadium
Ernst gebrek:	Serieus
Conditie score:	2 - Goede staat

CUR-aanbeveling 117, inspectieklasse B2	
Locatie:	Brugkelder en hameistijlen
Schadebeeld:	Een deel van de horizontale as en het deel in de hameistijlen vertoont corrosie. Het deel van het bewegingswerk in de hameistijlen is tijdens de renovatie niet gerenoveerd.
Omvang:	30 - 50%
Oorzaak:	Applicatiefout en/of klimatologische invloeden.
Aspect:	Duurzaamheid
Verwacht schade ontwikkeling bij uitstel herstel:	Toename van de corrosie met kans op materiaalafname.
Toelichting:

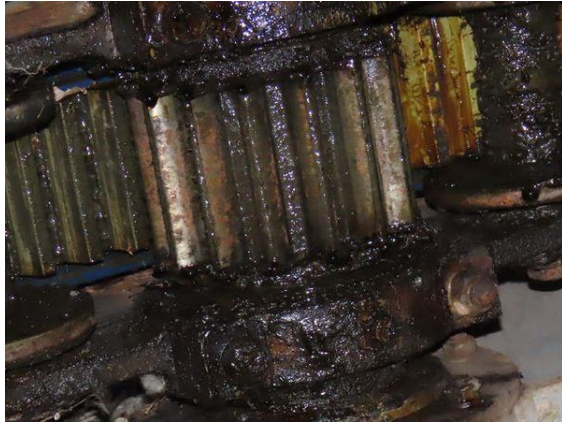
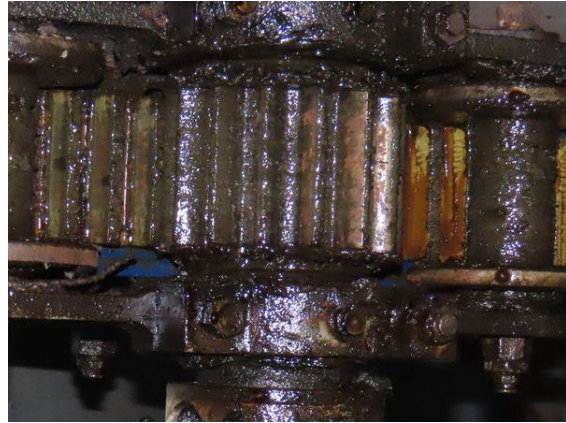
Schadenummer: EW9

Element:	Aandrijving en bewegingswerk
Bouwdeel:	Rondsel (1)
Materiaal:	Staal
Gebrek:	Corrosie, uniform
Omvang:	10% tot 30%
Intensiteit:	Gevorderd stadium
Ernst gebrek:	Serieus

Locatie:	Hameistijlen
Schadebeeld:	De tanden van de rondsels en tandwielen vertonen corrosie.
Omvang:	40 - 50%
Oorzaak:	Onvoldoende onderhoud
Aspect:	Functionaliteit
Verwacht schade ontwikkeling bij uitstel herstel:	Toename van de corrosie met mogelijk materiaalafname aan de tanden.
Toelichting:

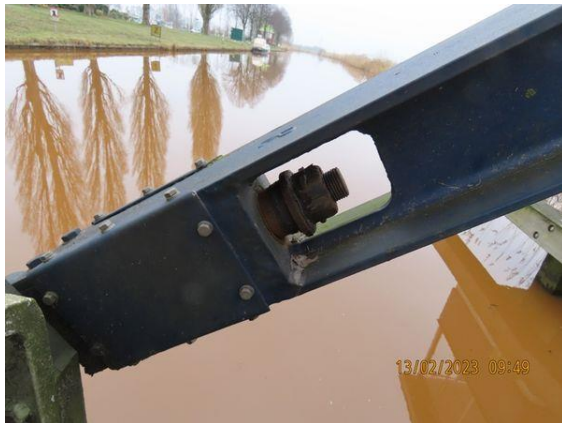
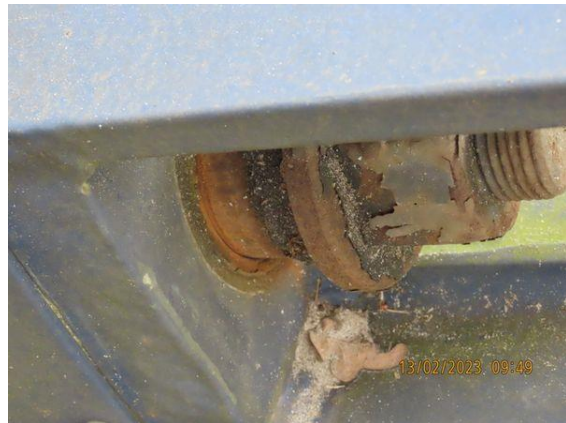
Schadenummer: EW10

Element:	Aandrijving en bewegingswerk
Bouwdeel:	Buffer (2)
Materiaal:	Mechaniek
Gebrekk:	Slijtage, mechanisch
Omvang:	10% tot 30%
Intensiteit:	Gevorderd stadium
Ernst gebrek:	Serieus

Locatie:	Overspanning
Schadebeeld:	De as aan de bovenzijde van de buffer vertoont speling in zijn geleiding. Doordat er geen bescherming en/of smeermiddel aanwezig is kan er water en vuil in de behuizing van de bufferveer komen.
Omvang:	2 stuks
Oorzaak:	Normale slijtage
Aspect:	Functionaliteit
Verwacht schade ontwikkeling bij uitstel herstel:	Toename van de speling en kans op corrosieschade aan de bufferveren.
Toelichting:

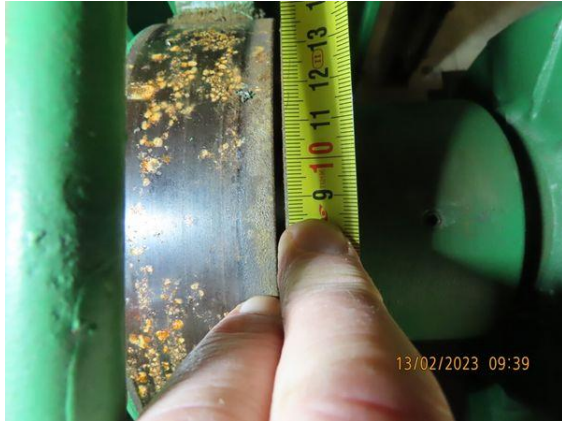
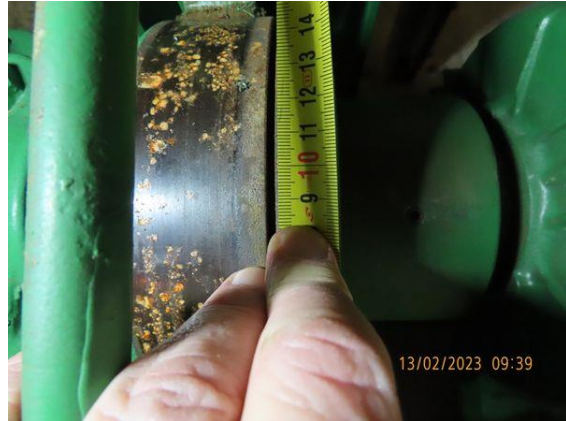
Schadenummer: EW11

Overzichtfoto	Detailfoto
NEN2767-4	
Element:	Aandrijving en bewegingswerk
Bouwdeel:	Koppeling (9)
Materiaal:	Mechaniek
Gebrek:	Slijtage, mechanisch
Omvang:	10% tot 30%
Intensiteit:	Gevorderd stadium
Ernst gebrek:	Serieus
Conditie score:	2 - Goede staat

CUR-aanbeveling 117, inspectieklasse B2	
Locatie:	Brugkelder
Schadebeeld:	De elastische koppeling in de remtrommel vertoont circa 8 mm speling. De proppen zijn versleten.
Omvang:	1 stuks
Oorzaak:	Normale slijtage, mogelijk uitlijnfout waardoor er te veel beweging in de koppeling ontstaat.
Aspect:	Functionaliteit
Verwacht schade ontwikkeling bij uitstel herstel:	Toename van de speling met mogelijk defect raken van de koppeling.
Toelichting:	Bij ongelijke speling in de proppen kan er een te grote kracht op een deel van de koppeling ontstaan.

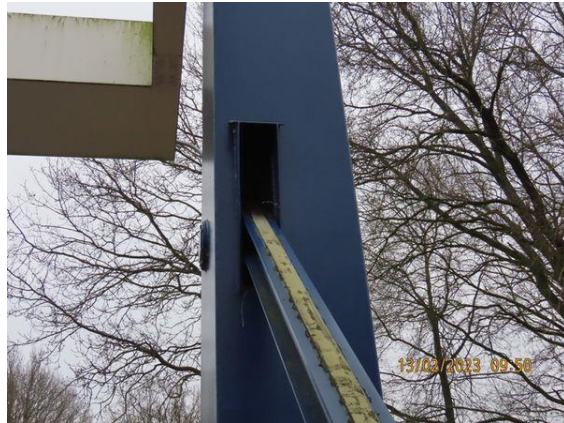
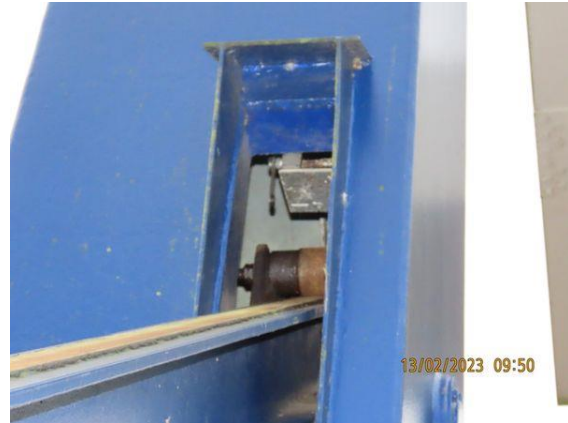
Schadenummer: EW12

Element:	Aandrijving en bewegingswerk
Bouwdeel:	Heugelstang (2)
Materiaal:	Staal
Gebrek:	Onderdeel, ontbreekt
Omvang:	10% tot 30%
Intensiteit:	Eindstadium
Ernst gebrek:	Serieus

Locatie:	Hameistijlen
Schadebeeld:	De heugelstangdoorvoer in de hameistijlen is niet afgesloten. Hierdoor kunnen o.a. vogels in de hameistijlen komen en daar gaan nestelen.
Omvang:	2 stuks
Oorzaak:	niet aangebrachte voorziening
Aspect:	Functionaliteit
Verwacht schade ontwikkeling bij uitstel herstel:	Toename van de vervuiling met mogelijk schade aan het bewegingswerk.
Toelichting:

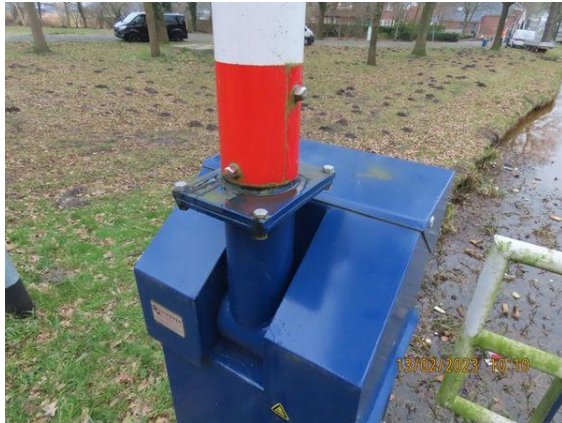
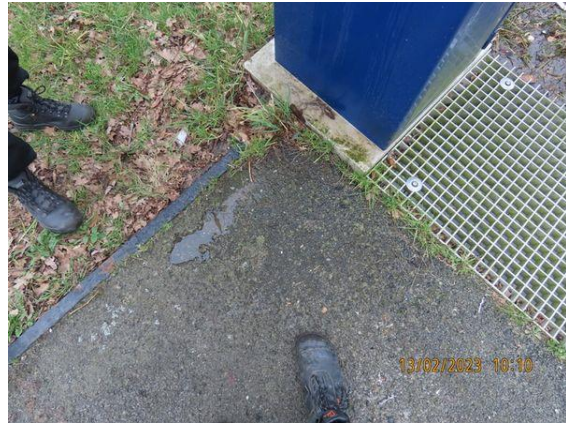
Schadenummer: EW13

Element:	Afsluitboominstallatie
Bouwdeel:	Afsluitboom (4)
Materiaal:	Aluminium
Gebrek:	Afdichting, defect
Omvang:	10% tot 30%
Intensiteit:	Gevorderd stadium
Ernst gebrek:	Ernstig

Locatie:	Terrein
Schadebeeld:	Tijdens het sluiten van de afsluitbomen loopt er water uit de afsluitbomen
Omvang:	4 stuks
Oorzaak:	Vermoedelijk binnen gedrongen langs de behuizing van de afsluitboomverlichting.
Aspect:	Duurzaamheid
Verwacht schade ontwikkeling bij uitstel herstel:	Kans op stuk vriezen van de afsluitboom in een winterperiode.
Toelichting:

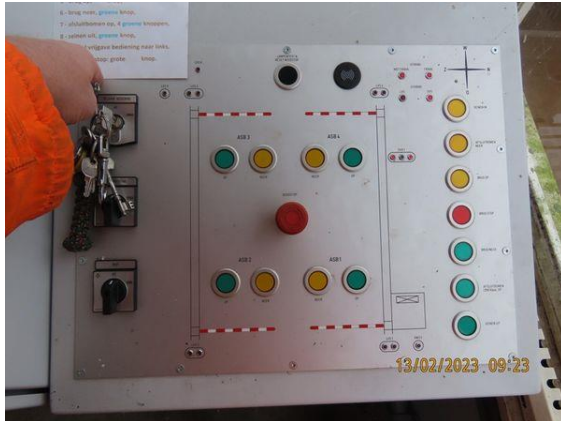
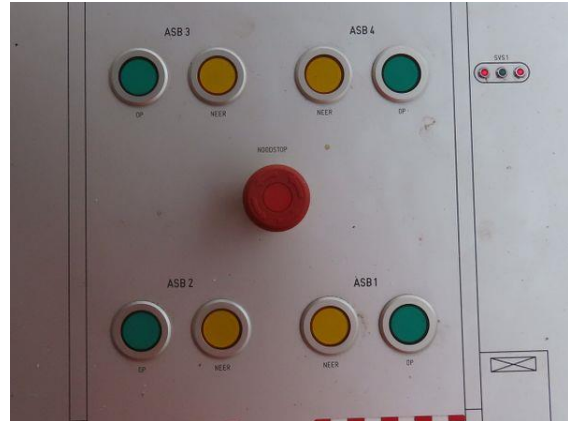
Schadenummer: EW14

Element:	Bedienings- en besturingsinstallatie
Bouwdeel:	Bedieningspaneel (1)
Materiaal:	Elektrotechniek
Gebrek:	Wet & regelgeving, voldoet niet
Omvang:	10% tot 30%
Intensiteit:	Gevorderd stadium
Ernst gebrek:	Gering

Locatie:	Bedienruimte
Schadebeeld:	De noodstopknop voldoet niet aan de eisen. Een noodstopknop is een rode knop op een gele ondergrond.
Omvang:	1 stuks
Oorzaak:	Verkeerde keuze van onderdeel
Aspect:	Veiligheid
Verwacht schade ontwikkeling bij uitstel herstel:	Doordat de noodstopknop die direct als noodstop te herkennen is kan er een bedienfout ontstaan.
Toelichting:

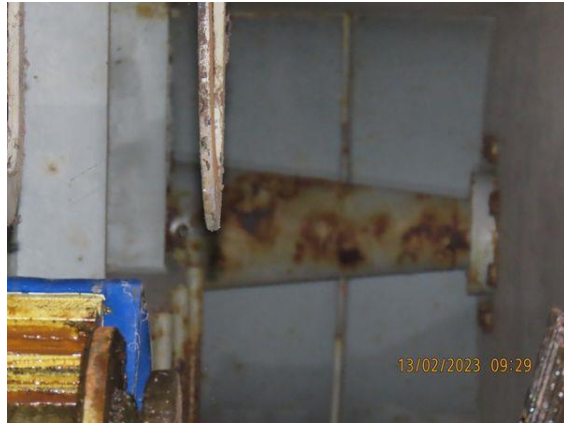
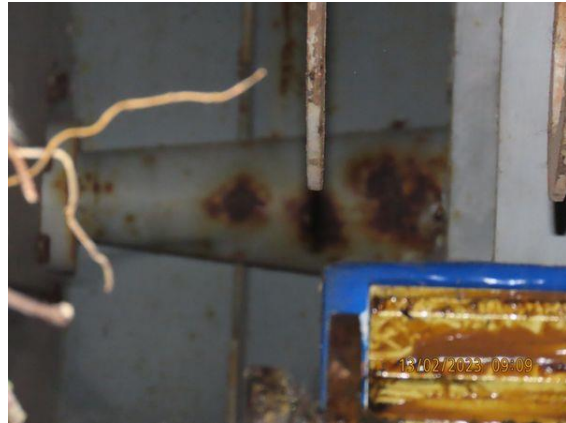
Schadenummer: EW15

Element:	Hoofddraaipunt
Bouwdeel:	Draaipunt (6)
Materiaal:	Mechaniek
Gebrek:	Corrosie, uniform
Omvang:	10% tot 30%
Intensiteit:	Gevorderd stadium
Ernst gebrek:	Serieus
Conditie score:	2 - Goede staat

Locatie:	Hameistijlen
Schadebeeld:	De assen van de draaipunten van de balans zijn deels bedekt met corrosie.
Omvang:	2 stuks
Oorzaak:	Klimatologische invloeden
Aspect:	Duurzaamheid
Verwacht schade ontwikkeling bij uitstel herstel:	Toename van de corrosie met kans op materiaalafname.
Toelichting:

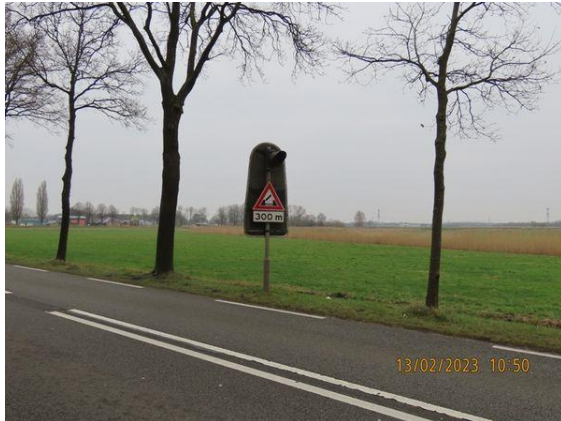
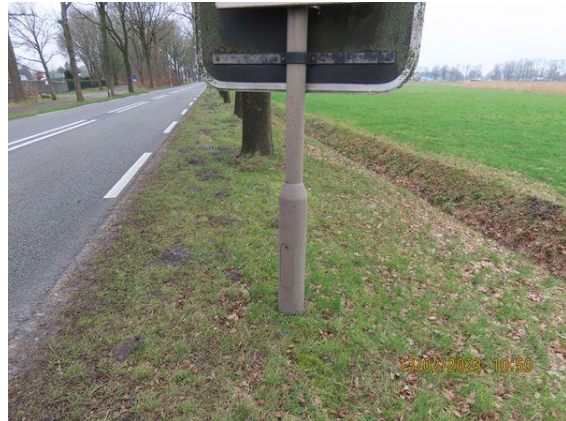
Schadenummer: EW16

Element:	Verkeersregelinstallatie (VRI)
Bouwdeel:	Mast (7)
Materiaal:	Staal
Gebrek:	Wet & regelgeving, voldoet niet
Omvang:	10% tot 30%
Intensiteit:	Gevorderd stadium
Ernst gebrek:	Gering

Locatie:	Terrein
Schadebeeld:	De mast van het voorsein is niet voorzien van de voorgeschreven zwart/wit conservering.
Omvang:	1 stuks
Oorzaak:	niet aangebrachte voorziening
Aspect:	Veiligheid
Verwacht schade ontwikkeling bij uitstel herstel:	n.v.t.
Toelichting:

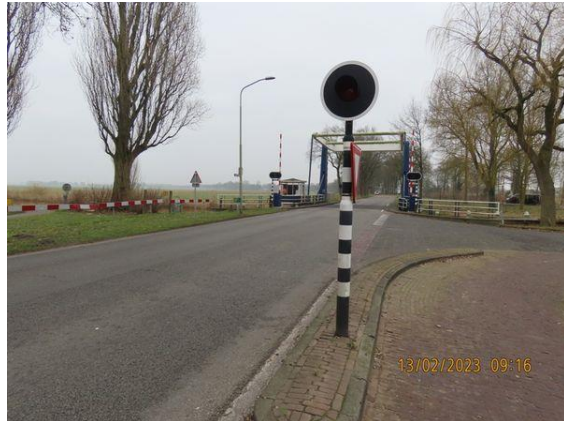
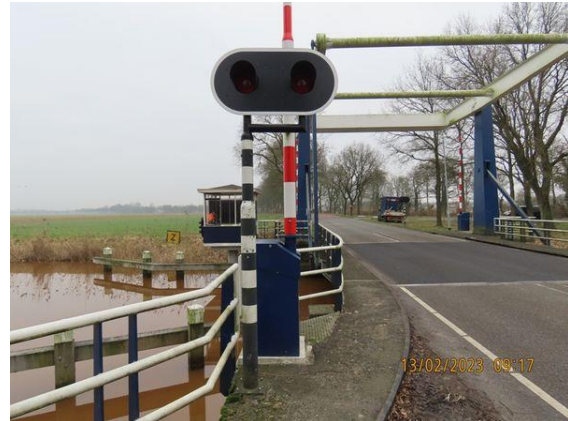
Schadenummer: EW17

Element:	Bebording en bewegwijzering (statisch)
Bouwdeel:	Verkeersbord (4)
Materiaal:	Aluminium
Gebrek:	Onderdeel, ontbreekt
Omvang:	10% tot 30%
Intensiteit:	Eindstadium
Ernst gebrek:	Serieus

Locatie:	Terrein
Schadebeeld:	De noodzakelijke bebording m.b.t. de beweegbare brug ontbreekt. o.a. "Bij belsignaal brug vrijmaken" en "Gemarkeerde weggedeelte vrijhouden".
Omvang:	4 stuks
Oorzaak:	Niet aangebrachte voorziening
Aspect:	Veiligheid
Verwacht schade ontwikkeling bij uitstel herstel:	n.v.t.
Toelichting:	De weggebruikers worden niet geïnformeerd hoe te handelen als er een brugopening plaats gaat vinden.

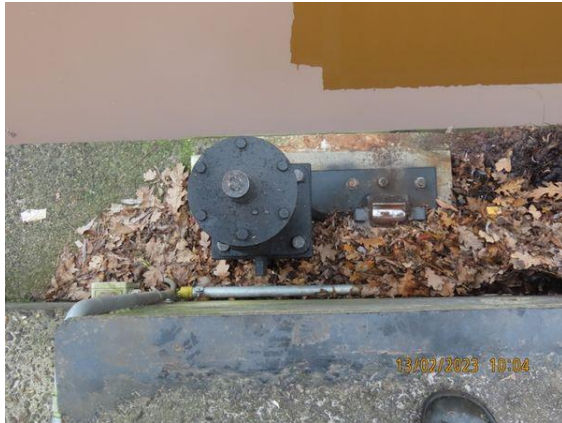
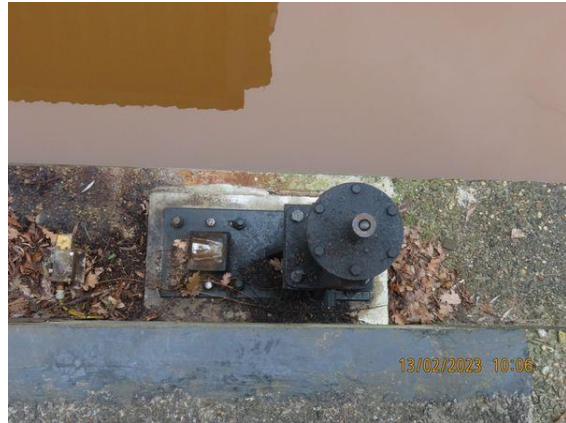
Schadenummer: EW18

Element:	Oplegging
Bouwdeel:	Schokdemper (2)
Materiaal:	Mechaniek
Gebrek:	Functie, verminderd
Omvang:	30% tot 70%
Intensiteit:	Gevorderd stadium
Ernst gebrek:	Serieus

Locatie:	Oplegpijler
Schadebeeld:	Als de schokdemper wordt belast (er op gaan staan) zakt de demper gelijk in.
Omvang:	2 stuks
Oorzaak:	Normale slijtage
Aspect:	Functionaliteit
Verwacht schade ontwikkeling bij uitstel herstel:	Het val komt mogelijk met een te grote kracht op zijn oplegzadels neer, waardoor deze sneller slijten.
Toelichting:

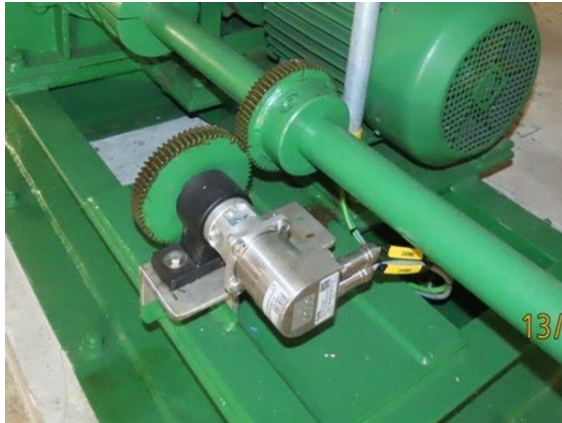
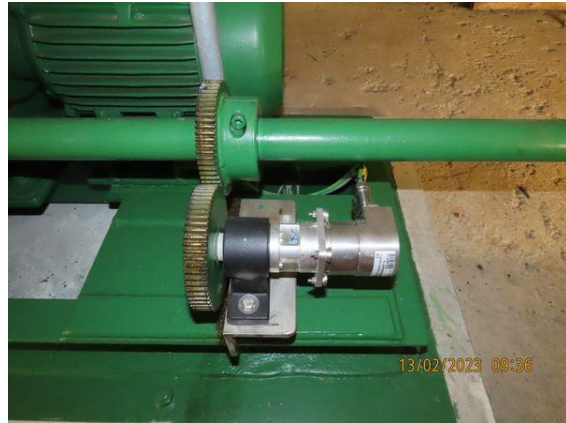
Schadenummer: EW19

Element:	Aandrijving en bewegingswerk
Bouwdeel:	Beschermconstructie (0)
Materiaal:	Staal
Gebrek:	Onderdeel, ontbreekt
Omvang:	10% tot 30%
Intensiteit:	Eindstadium
Ernst gebrek:	Serieus

Locatie:	Brugkelder
Schadebeeld:	Er is geen afscherming aanwezig over de tandwielen van de SPES schakelaar.
Omvang:	1 stuks
Oorzaak:	niet aangebrachte voorziening
Aspect:	Veiligheid
Verwacht schade ontwikkeling bij uitstel herstel:	Kans op letsel als men wordt gegrepen door de tandwielen
Toelichting:

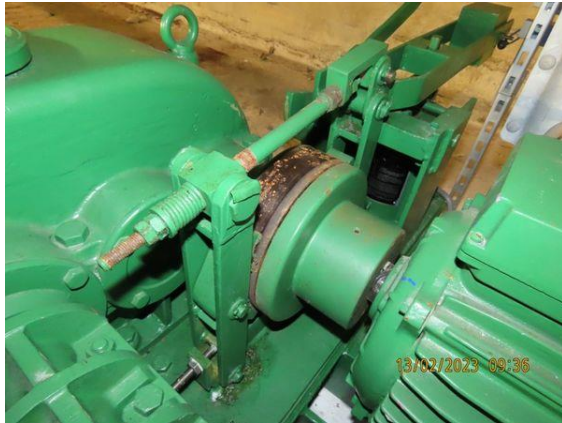
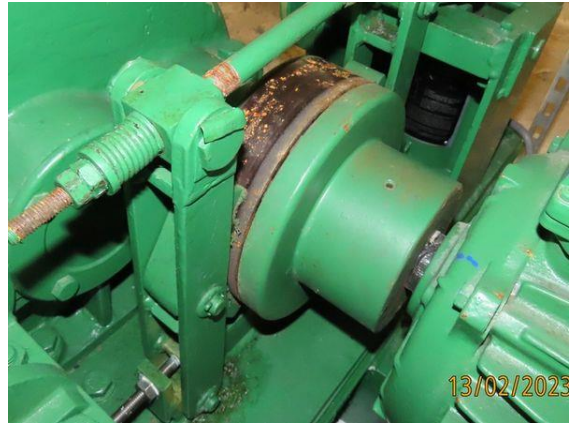
Schadenummer: EW20

Element:	Aandrijving en bewegingswerk
Bouwdeel:	Rem (1)
Materiaal:	Mechaniek
Gebrek:	Corrosie, uniform
Omvang:	10% tot 30%
Intensiteit:	Gevorderd stadium
Ernst gebrek:	Serieus

Locatie:	Brugkelder
Schadebeeld:	Het loopvlak van de remtrommel vertoont corrosie.
Omvang:	1 stuks
Oorzaak:	Niet aangebrachte voorziening
Aspect:	Functionaliteit
Verwacht schade ontwikkeling bij uitstel herstel:	Mogelijk niet functioneren van de rem als de corrosie toeneemt.
Toelichting:	Doordat er geen beschermkap met verwarming is aangebracht begint de remtrommel te corroderen.

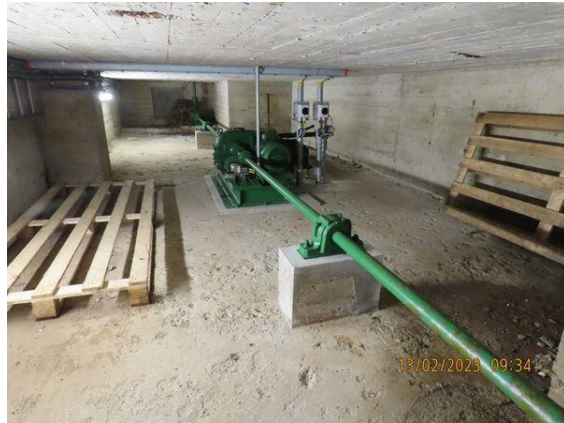
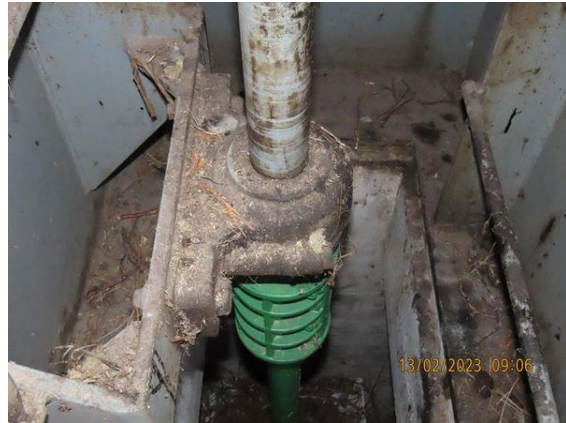
Schadenummer: EW21

Element:	Bedienings- en besturingsinstallatie
Bouwdeel:	Bedienings- en besturingssysteem,
Materiaal:	Elektrotechniek
Gebrek:	Onderdeel, ontbreekt
Omvang:	10% tot 30%
Intensiteit:	Eindstadium
Ernst gebrek:	Serius

Locatie:	Brugkelder en hameistijlen
Schadebeeld:	Nabij de verschillende delen van het bewegingswerk is geen noodstop aanwezig.
Omvang:	3 stuks
Oorzaak:	Niet aangebrachte voorziening
Aspect:	Veiligheid
Verwacht schade ontwikkeling bij uitstel herstel:	Doordat er op de noodzakelijke plekken geen noodstop aanwezig is kan in nood situaties niet direct worden ingegrepen.
Toelichting:

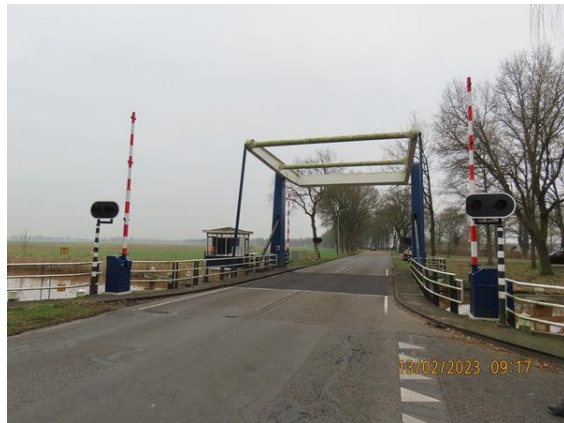
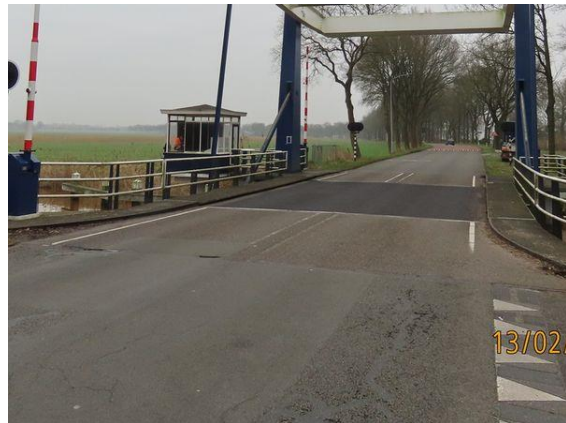
Schadenummer: EW22

Element:	Wegmarkering
Bouwdeel:	Wegmarkering, Algemeen
Materiaal:	Wegenverf
Gebrek:	Markering, onjuist
Omvang:	30% tot 70%
Intensiteit:	Eindstadium
Ernst gebrek:	Ernstig

Locatie:	Rijbaan
Schadebeeld:	T.p.v. de afsluitbomen is geen markering aangebracht.
Omvang:	2 stuks
Oorzaak:	Niet aangebrachte voorziening
Aspect:	Veiligheid
Verwacht schade ontwikkeling bij uitstel herstel:	n.v.t.
Toelichting:	Het wegdek onder de afsluitbomen moet met kruizen op het wegdek worden gemarkeerd en moeten borden geplaatst met de tekst 'gemarkeerd wegdek vrijhouden'.

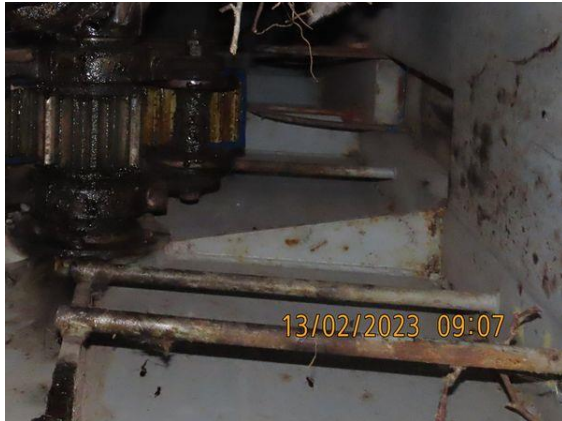
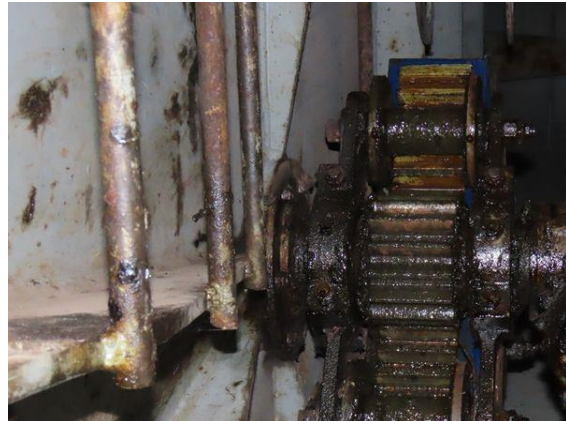
Schadenummer: EW23

Element:	Hoofddraagconstructie (Staal)
Bouwdeel:	Hameestijl (-poort) (2 stuk(s))
Materiaal:	Staal
Gebrek:	Wet & regelgeving, voldoet niet
Omvang:	10% tot 30%
Intensiteit:	Gevorderd stadium
Ernst gebrek:	Gering

Locatie:	Hameestijlen
Schadebeeld:	De klimvoorzieningen voldoen niet aan de eisen. De treden zijn rond. Door het weggelekte vet zijn ze glad.
Omvang:	2 stuks
Oorzaak:	Gewijzigde norm en/of regelgeving
Aspect:	Veiligheid
Verwacht schade ontwikkeling bij uitstel herstel:	n.v.t.
Toelichting:	Doordat de treden rond zijn (en vettig) bestaat de kans op uitglijden.
