# RAPPORT KUNSTWERK 11320308

## Lubbermansdraai

Betreft: Inspectie kunstwerken  
Pekelerhoofddiep  
11320308  
Lubbermansdraai

Rapportnummer	11320308 - 220158	Datum:	15 maart 2023	
Versie	v1.1	Status:	Definitief	
		Uitvoeringsdata:	13 februari 2023	
				<b>Sweco</b>
	<b>Opgesteld</b>	<b>Gecontroleerd</b>	<b>Goedgekeurd</b>	<b>Goedgekeurd</b>
Naam	Inspecteur 1	Inspecteur 2	Projectleider	Opdrachtgever
Datum v1.1:	15 maart 2023	15 maart 2023	15 maart 2023

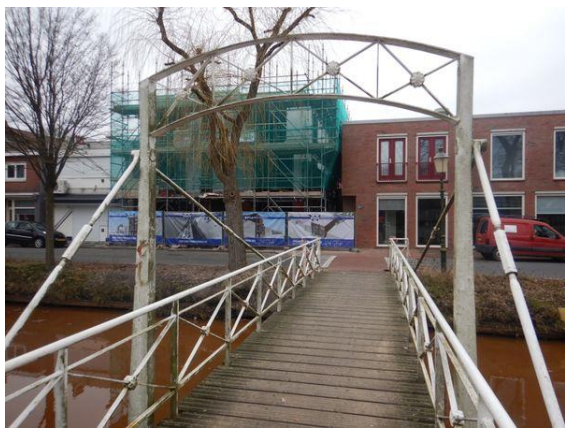
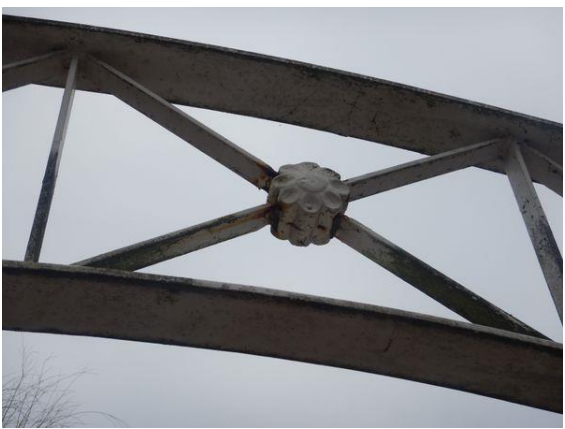
Schadenummer: C1

Overzichtfoto	Detailfoto
NEN2767-4	
Element:	Hoofddraagconstructie
Bouwdeel:	Beschermlaag
Materiaal:	Staal
Gebrek:	Onthechting
Omvang:	10% tot 30%
Intensiteit:	Eindstadium
Ernst gebrek:	Ernstig
<b>Conditie score:</b>	<b>4 - Matige staat</b>

CUR-aanbeveling 117, inspectieklasse B2	
Locatie:	Gehele b
Schadebeeld:	Onthechting / verwerking van de conservering.
Omvang:	Ca. 20% van het totale oppervlak
Oorzaak:	Als gevolg van veroudering en klimatologische invloeden, is onthechting van de conservering ontstaan.
Aspect:	Duurzaamheid
Verwacht schade ontwikkeling bij uitstel herstel:	Ontstaan van corrosie op stalen delen als gevolg van onvoldoende bescherming.
Toelichting:	-

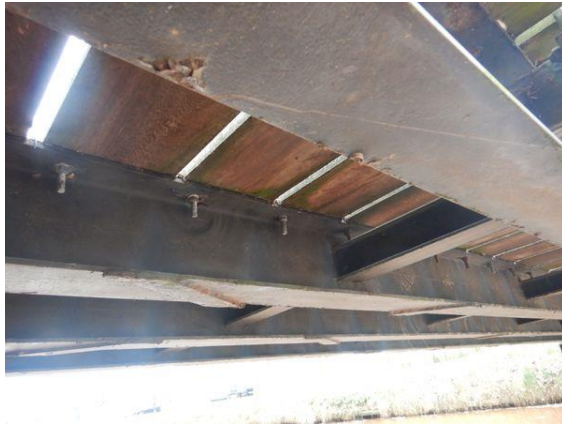
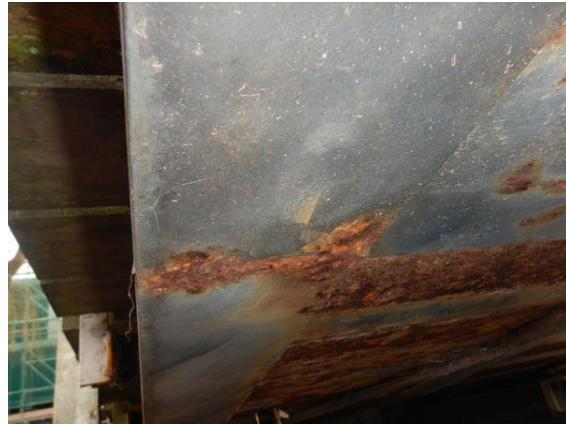
Schadenummer: C2

<b>Element:</b>	Hoofddraagconstructie
<b>Bouwdeel:</b>	Langsligger
<b>Materiaal:</b>	Staal
<b>Gebrek:</b>	Corrosie, uniform
<b>Omvang:</b>	10% tot 30%
<b>Intensiteit:</b>	Gevorderd stadium
<b>Ernst gebrek:</b>	Serieus

**Conditie score:** 2 - Goede staat

<b>Locatie:</b>	Onderzijde langsliggers
<b>Schadebeeld:</b>	Corrosie van de langsliggers.
<b>Omvang:</b>	Ca. 10% van het totale oppervlak
<b>Oorzaak:</b>	Als gevolg van klimatologische invloeden, is corrosie aan de stalen onderdelen ontstaan.
<b>Aspect:</b>	Duurzaamheid
<b>Verwacht schade ontwikkeling bij uitstel herstel:</b>	Uitbreiding corrosie, met staaldikte afname als gevolg.
<b>Toelichting:</b>	-

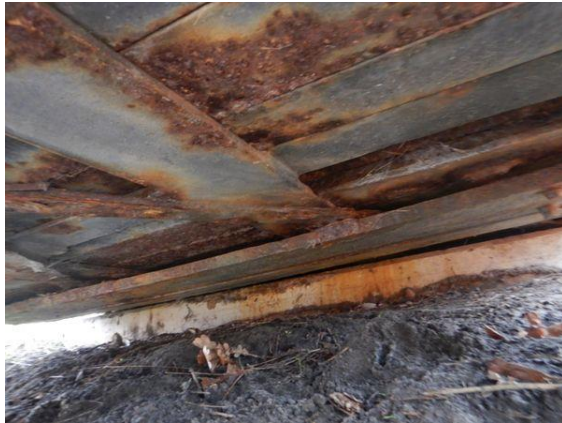
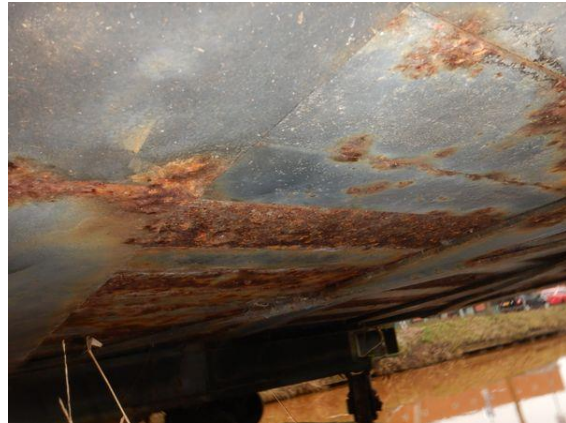
Schadenummer: C3

<b>Element:</b>	Hoofddraagconstructie
<b>Bouwdeel:</b>	Contragewicht
<b>Materiaal:</b>	Staal
<b>Gebrek:</b>	Corrosie, uniform
<b>Omvang:</b>	30% tot 70%
<b>Intensiteit:</b>	Gevorderd stadium
<b>Ernst gebrek:</b>	Serieus

**Conditie score:** 3 - Redelijke staat

<b>Locatie:</b>	Onderzijde dek aan oostzijde.
<b>Schadebeeld:</b>	Corrosie stalen delen
<b>Omvang:</b>	5,0 m2
<b>Oorzaak:</b>	Als gevolg van klimatologische invloeden, is corrosie aan de stalen onderdelen ontstaan.
<b>Aspect:</b>	Duurzaamheid
<b>Verwacht schade ontwikkeling bij uitstel herstel:</b>	Uitbreiding corrosie, met staaldikte afname als gevolg.
<b>Toelichting:</b>	Er is sprake van lichte staaldikte afname.

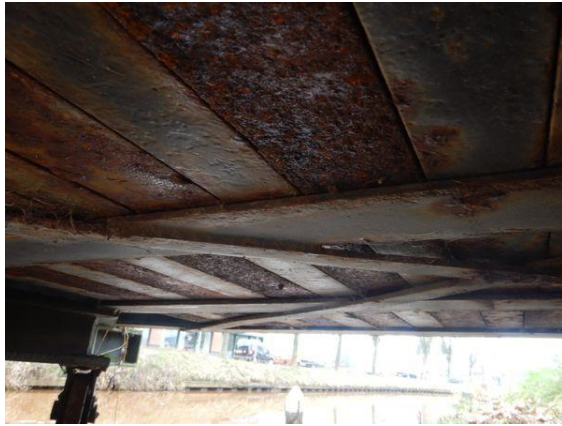
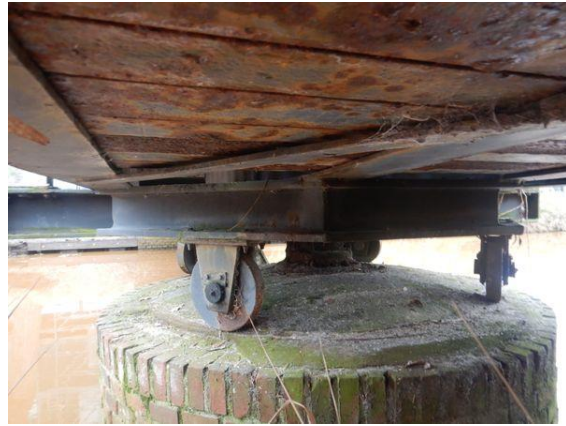
Schadenummer: C4

<b>Element:</b>	Hoofddraagconstructie
<b>Bouwdeel:</b>	Windverband
<b>Materiaal:</b>	Staal
<b>Gebrek:</b>	Corrosie, uniform
<b>Omvang:</b>	10% tot 30%
<b>Intensiteit:</b>	Gevorderd stadium
<b>Ernst gebrek:</b>	Serieus

**Conditie score:** 2 - Goede staat

<b>Locatie:</b>	Onderzijde dek
<b>Schadebeeld:</b>	Corrosie stalen delen
<b>Omvang:</b>	Ca. 20% van het totale oppervlak
<b>Oorzaak:</b>	Als gevolg van klimatologische invloeden, is corrosie aan de stalen onderdelen ontstaan.
<b>Aspect:</b>	Duurzaamheid
<b>Verwacht schade ontwikkeling bij uitstel herstel:</b>	Uitbreiding corrosie, met staaldikte afname als gevolg.
<b>Toelichting:</b>	Er is sprake van lichte staaldikte afname.

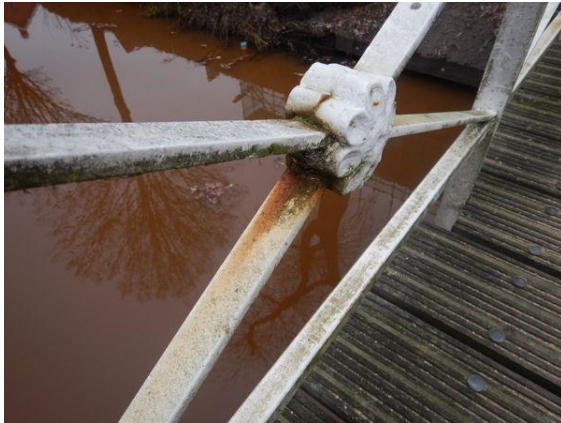
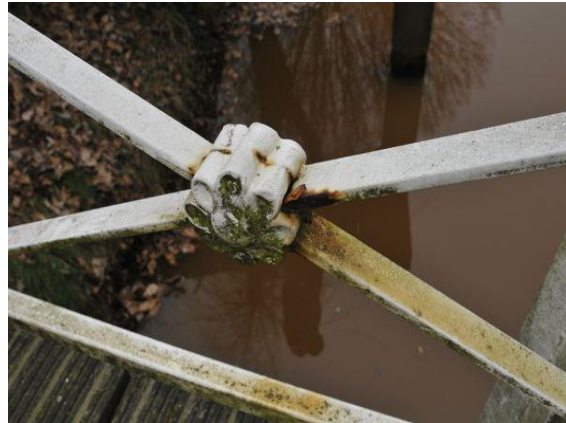
Schadenummer: C5

<b>Element:</b>	Leuningconstructie
<b>Bouwdeel:</b>	Leuning
<b>Materiaal:</b>	Staal
<b>Gebrek:</b>	Corrosie, uniform
<b>Omvang:</b>	2% tot 10%
<b>Intensiteit:</b>	Eindstadium
<b>Ernst gebrek:</b>	Serieus

**Conditie score:** 2 - Goede staat

<b>Locatie:</b>	Gehele leuning
<b>Schadebeeld:</b>	Corrosie stalen delen
<b>Omvang:</b>	Ca. 5% van het totale oppervlak
<b>Oorzaak:</b>	Als gevolg van klimatologische invloeden, is corrosie aan de stalen onderdelen ontstaan.
<b>Aspect:</b>	Duurzaamheid
<b>Verwacht schade ontwikkeling bij uitstel herstel:</b>	Uitbreiding corrosie, met staaldikte afname als gevolg.
<b>Toelichting:</b>	In de leuning bevinden zich reeds enkele gaten

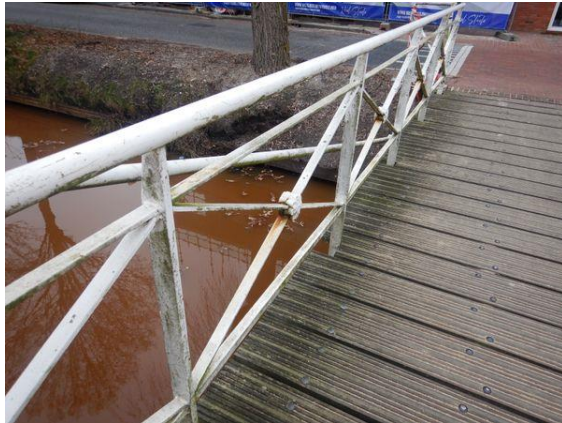
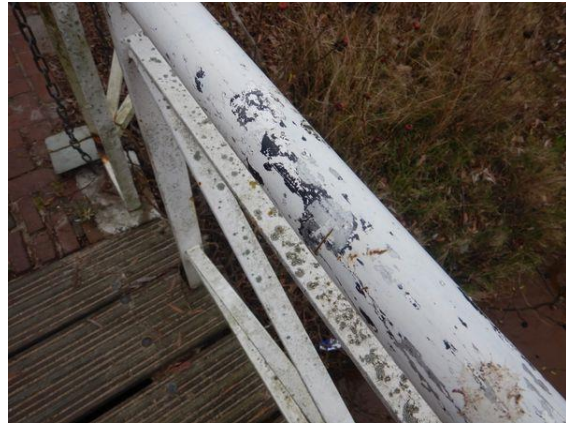
Schadenummer: C6

<b>Element:</b>	Leuningconstructie
<b>Bouwdeel:</b>	Leuning
<b>Materiaal:</b>	Staal
<b>Gebrek:</b>	Onthechting
<b>Omvang:</b>	10% tot 30%
<b>Intensiteit:</b>	Eindstadium
<b>Ernst gebrek:</b>	Ernstig

**Conditie score:** 4 - Matige staat

<b>Locatie:</b>	Gehele leuning
<b>Schadebeeld:</b>	Onthechting / verwerking van de conservering.
<b>Omvang:</b>	Ca. 10% van 30,0 m1
<b>Oorzaak:</b>	Als gevolg van veroudering en klimatologische invloeden, is onthechting van de conservering ontstaan.
<b>Aspect:</b>	Duurzaamheid
<b>Verwacht schade ontwikkeling bij uitstel herstel:</b>	Ontstaan van corrosie op stalen delen als gevolg van onvoldoende bescherming.
<b>Toelichting:</b>	-

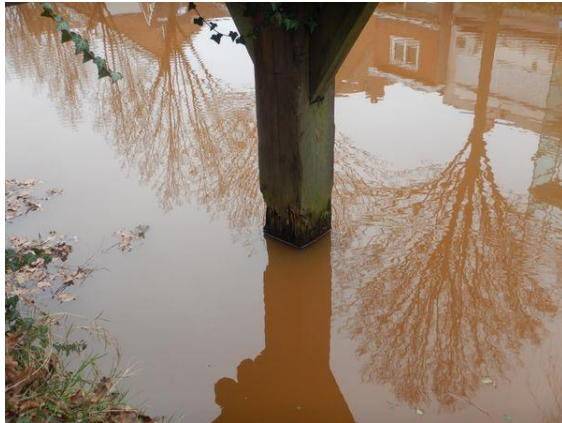
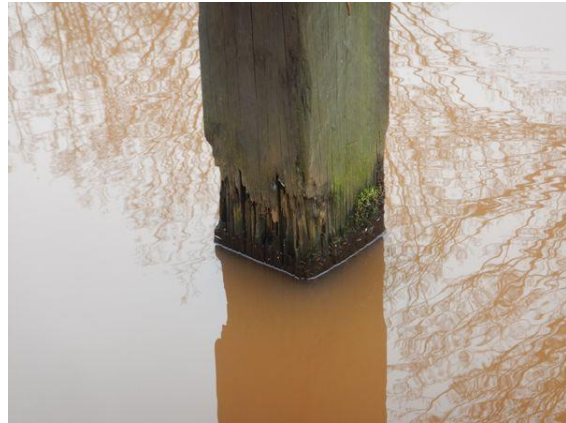
Schadenummer: C7

<b>Element:</b>	Loopbrug
<b>Bouwdeel:</b>	Loopbrug, Algemeen
<b>Materiaal:</b>	Hout
<b>Gebrek:</b>	Houtrot
<b>Omvang:</b>	10% tot 30%
<b>Intensiteit:</b>	Gevorderd stadium
<b>Ernst gebrek:</b>	Ernstig

**Conditie score:** 3 - Redelijke staat

<b>Locatie:</b>	Palen onder loopbrug.
<b>Schadebeeld:</b>	Houtrot van de palen op de waterlijn.
<b>Omvang:</b>	1 stuk
<b>Oorzaak:</b>	Als gevolg van klimatologische invloeden, is houtrot aan de palen ontstaan.
<b>Aspect:</b>	Duurzaamheid
<b>Verwacht schade ontwikkeling bij uitstel herstel:</b>	Toename aantasting leidt tot onvoldoende dragend vermogen in de toekomst.
<b>Toelichting:</b>	De insnoering bedraagt ca. 3 cm.

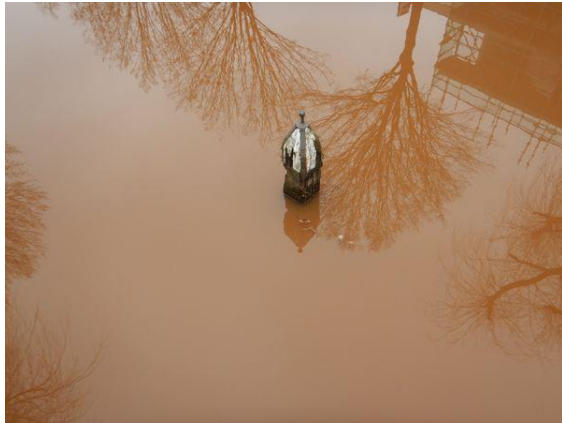
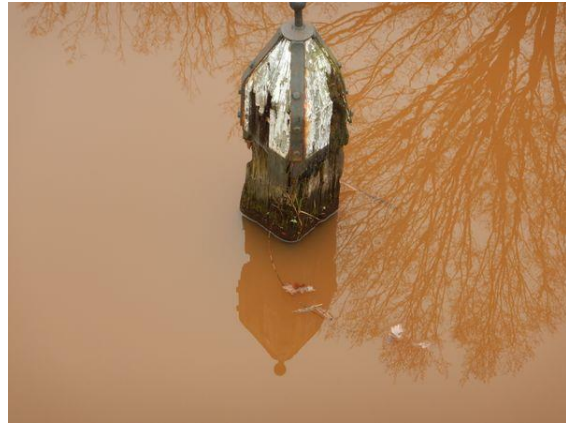
Schadenummer: C8

Element:	Remming- en geleidewerk
Bouwdeel:	Paal
Materiaal:	Hout
Gebrek:	Houtrot
Omvang:	30% tot 70%
Intensiteit:	Eindstadium
Ernst gebrek:	Ernstig

Conditie score: 5 - Slechte staat

Locatie:	Oostzijde
Schadebeeld:	Houtrot van de palen.
Omvang:	3 stuks
Oorzaak:	Als gevolg van klimatologische invloeden, is houtrot aan de palen ontstaan.
Aspect:	Functionaliteit
Verwacht schade ontwikkeling bij uitstel herstel:	Toename aantasting leidt tot onvoldoende kerend vermogen in de toekomst.
Toelichting:	De palen hebben het einde van de levensduur bereikt.

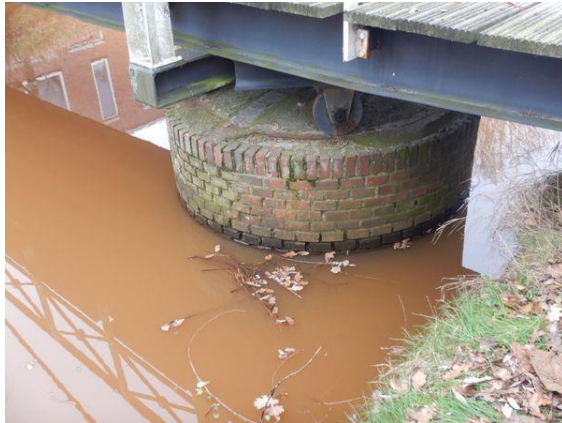
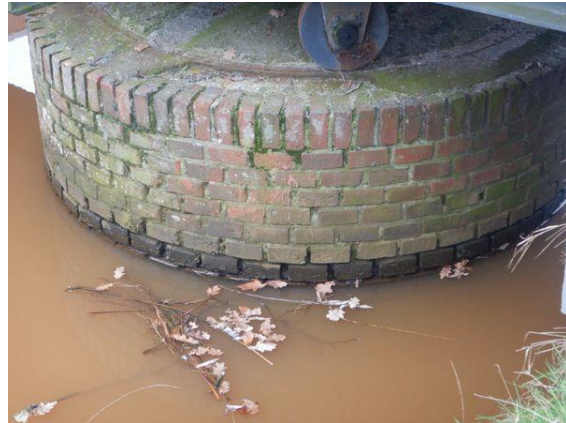
Schadenummer: C9

<b>Element:</b>	Steunpunt
<b>Bouwdeel:</b>	Pijler
<b>Materiaal:</b>	Metselwerk
<b>Gebrek:</b>	Afbrokkelen
<b>Omvang:</b>	30% tot 70%
<b>Intensiteit:</b>	Gevorderd stadium
<b>Ernst gebrek:</b>	Ernstig

**Conditie score:** 4 - Matige staat

<b>Locatie:</b>	Metselwerk t.p.v. draaipunt.
<b>Schadebeeld:</b>	Voegwerk verkeert in slechte staat / ontbreekt deels.
<b>Omvang:</b>	4,0 m2
<b>Oorzaak:</b>	Het voegwerk is verouderd, en is aangetast als gevolg van klimatologische invloeden.
<b>Aspect:</b>	Duurzaamheid
<b>Verwacht schade ontwikkeling bij uitstel herstel:</b>	Losraken van metselstenen bij uitbreiding van schade.
<b>Toelichting:</b>	-

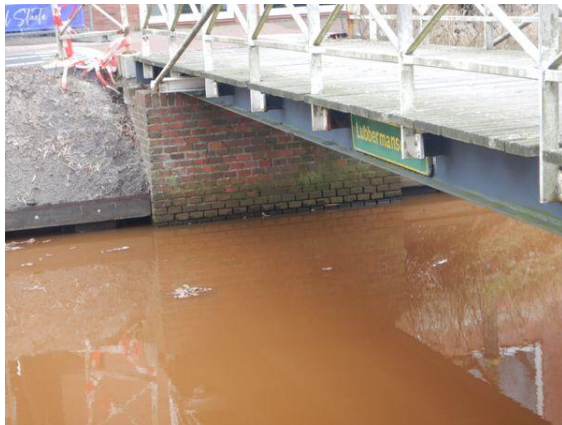
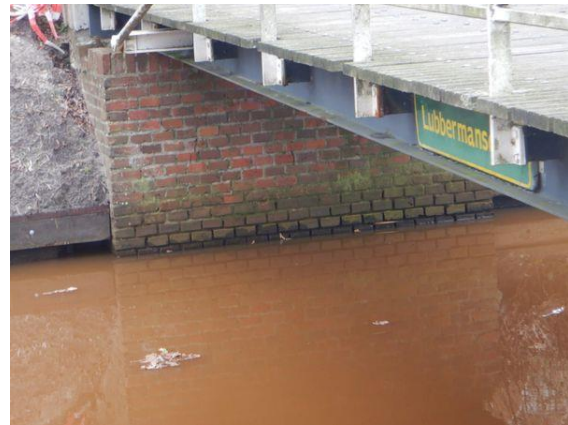
Schadenummer: C10

<b>Element:</b>	Steunpunt
<b>Bouwdeel:</b>	Wand
<b>Materiaal:</b>	Metselwerk
<b>Gebrek:</b>	Afbrokkelen
<b>Omvang:</b>	30% tot 70%
<b>Intensiteit:</b>	Gevorderd stadium
<b>Ernst gebrek:</b>	Ernstig

**Conditie score:** 4 - Matige staat

<b>Locatie:</b>	Landhoofd aan oost- westzijde.
<b>Schadebeeld:</b>	Voegwerk verkeert in slechte staat / ontbreekt deels.
<b>Omvang:</b>	3,0 m2
<b>Oorzaak:</b>	Het voegwerk is verouderd, en is aangetast als gevolg van klimatologische invloeden.
<b>Aspect:</b>	Duurzaamheid
<b>Verwacht schade ontwikkeling bij uitstel herstel:</b>	Losraken van metselstenen bij uitbreiding van schade.
<b>Toelichting:</b>	-

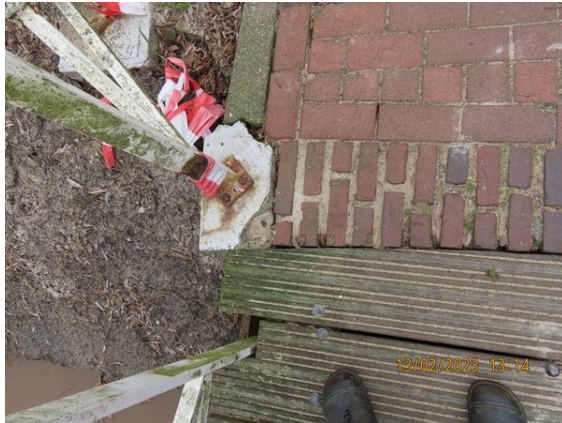
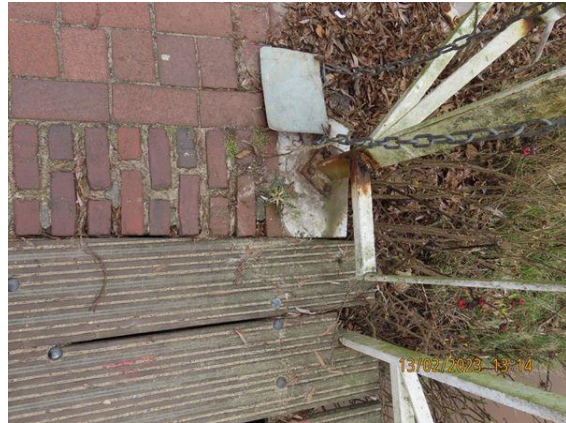
Schadenummer: C11

<b>Element:</b>	Hoofddraagconstructie
<b>Bouwdeel:</b>	Rijdek
<b>Materiaal:</b>	Hout
<b>Gebrek:</b>	Bevestiging, onjuist
<b>Omvang:</b>	2% tot 10%
<b>Intensiteit:</b>	Eindstadium
<b>Ernst gebrek:</b>	Ernstig

**Conditie score:** 3 - Redelijke staat

<b>Locatie:</b>	Aansluiting rijdek op landhoofd
<b>Schadebeeld:</b>	De brug klemt ter plaatse van de vooroplegging
<b>Omvang:</b>	1 stuks
<b>Oorzaak:</b>	Geen dilaterende ruimte aangebracht
<b>Aspect:</b>	Functionaliteit
<b>Verwacht schade ontwikkeling bij uitstel herstel:</b>	Gevolgschade / functieverlies aan het brugdek. Als gevolg van schade kan brug niet of nauwelijks draaien.
<b>Toelichting:</b>	-

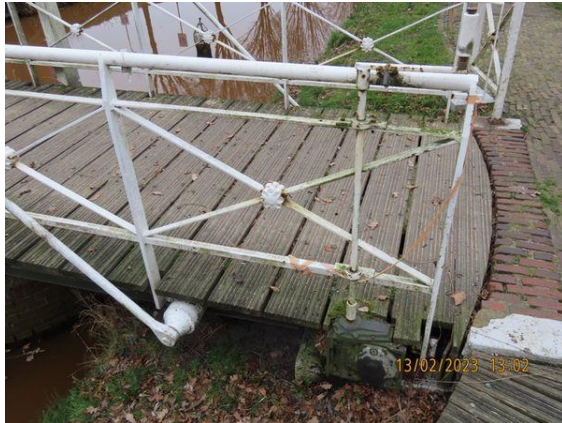
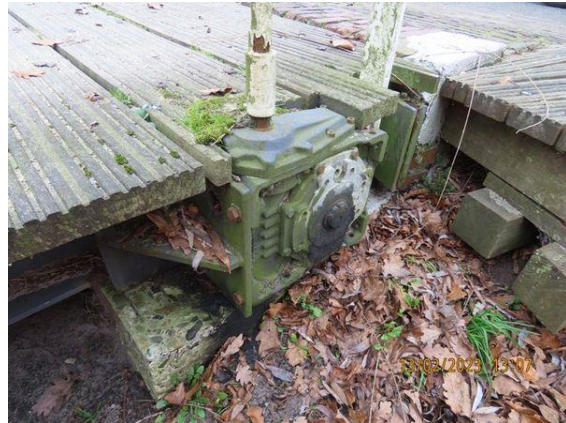
Schadenummer: EW1

Element:	Aandrijving en bewegingswerk (mechanisch)
Bouwdeel:	Aandrijving en bewegingswerk
Materiaal:	Mechaniek
Gebrek:	Theoretische levensduur, ouder dan 75%
Omvang:	30% tot 70%
Intensiteit:	Gevorderd stadium
Ernst gebrek:	Gering

Conditie score: 2 - Goede staat

Locatie:	Landhoofd zuidoostzijde
Schadebeeld:	Het bewegingswerk (bj. 1978) nadert het einde van zijn theoretische levensduur van 50 jaar. De reductiekast lekt iets olie. De brug heeft niet gedraaid omdat het val klem zit tussen bij het noordwestelijk landhoofd.
Omvang:	1 post
Oorzaak:	Normale veroudering
Aspect:	Functionaliteit
Verwacht schade ontwikkeling bij uitstel herstel:	Toename van de schade met kans op niet functioneren van het bewegingswerk.
Toelichting:

De reductiekast vertoont iets olie lekkage.

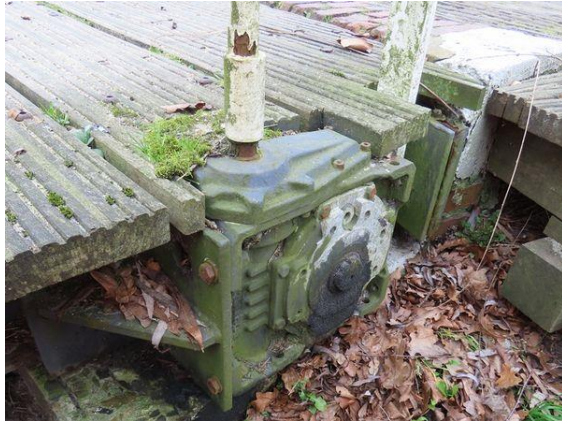
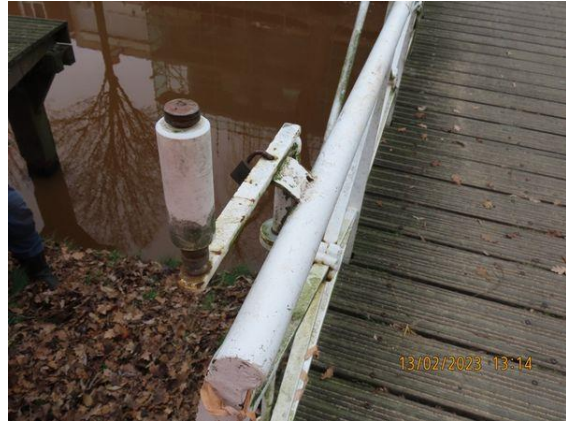
Schadenummer: EW2

<b>Element:</b>	Aandrijving en bewegingswerk (mechanisch)
<b>Bouwdeel:</b>	Beschermlaag (1 )
<b>Materiaal:</b>	Kunststof
<b>Gebrek:</b>	Functie, verminderd
<b>Omvang:</b>	30% tot 70%
<b>Intensiteit:</b>	Gevorderd stadium
<b>Ernst gebrek:</b>	Serieus

**Conditie score:** 3 - Redelijke staat

<b>Locatie:</b>	Landhoofd zuidoostzijde
<b>Schadebeeld:</b>	De conservering heeft zijn beschermende werking verloren. Er is o.a. sprake van verkleuring en afbladderen. De ondergrond vertoont deels gelaagde corrosie. Geringe materiaalafname
<b>Omvang:</b>	1 post
<b>Oorzaak:</b>	klimatologische invloeden
<b>Aspect:</b>	Duurzaamheid
<b>Verwacht schade ontwikkeling bij uitstel herstel:</b>	Toename van de corrosie en materiaalafname.
<b>Toelichting:</b>

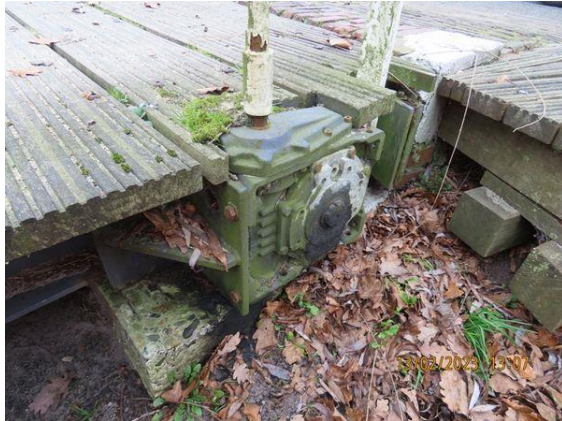
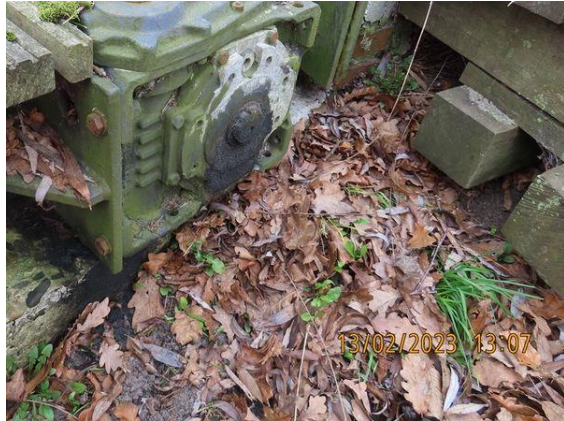
**Schadenummer: EW3**

<b>Element:</b>	Aandrijving en bewegingswerk (mechanisch)
<b>Bouwdeel:</b>	Opzetinrichting ( 2 )
<b>Materiaal:</b>	Mechaniek
<b>Gebrek:</b>	Vervuiling
<b>Omvang:</b>	30% tot 70%
<b>Intensiteit:</b>	Gevorderd stadium
<b>Ernst gebrek:</b>	Gering

**Conditie score:** 1 - Uitstekende staat

<b>Locatie:</b>	Landhoofd zuidoostzijde
<b>Schadebeeld:</b>	De ruimte onder het val t.p.v. de opzetinrichting ligt vol met bladeren e.d. De opzetinrichting is niet direct zichtbaar voor onderhoud en inspectie. Mede doordat op dit moment de brug niet kan worden bewogen.
<b>Omvang:</b>	1 post
<b>Oorzaak:</b>	Onvoldoende onderhoud
<b>Aspect:</b>	Functionaliteit
<b>Verwacht schade ontwikkeling bij uitstel herstel:</b>	Versnelde aantasting van de staaldelen.
<b>Toelichting:</b>

Doordat de brug niet gedraaid kon worden en de constructie van het opzetwerk, is het niet mogelijk geweest een goed beeld te vormen van de staat van het opzetwerk.

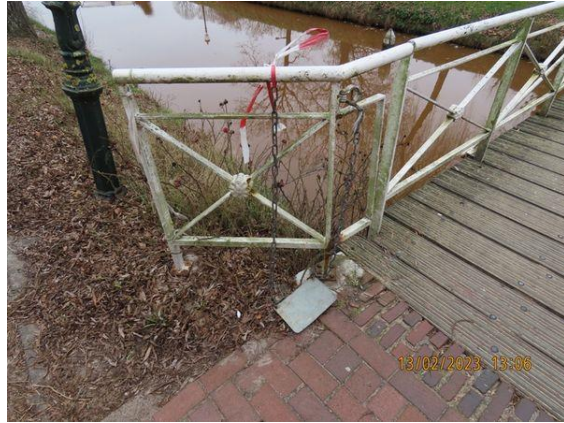
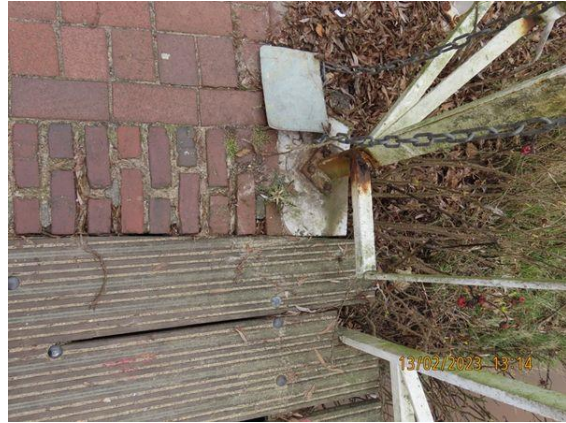
**Schadenummer: EW4**

<b>Element:</b>	Afscheiding
<b>Bouwdeel:</b>	Afscheiding, Algemeen (1 )
<b>Materiaal:</b>	Staal
<b>Gebrek:</b>	Functie, verminderd
<b>Omvang:</b>	30% tot 70%
<b>Intensiteit:</b>	Gevorderd stadium
<b>Ernst gebrek:</b>	Serieus

**Conditie score:** 3 - Redelijke staat

<b>Locatie:</b>	Landhoofd noordwestzijde
<b>Schadebeeld:</b>	De doorgang over de brug wordt d.m.v. een ketting afgesloten. Aan dit ketting hangt voor een betere zichtbaarheid een aluminium plaat. Zowel het ketting als de plaat zijn niet meer voorzien van opvallende conservering.
<b>Omvang:</b>	1 stuks
<b>Oorzaak:</b>	klimatologische invloeden
<b>Aspect:</b>	Veiligheid
<b>Verwacht schade ontwikkeling bij uitstel herstel:</b>	Kans op letsel doordat het ketting te laat wordt opgemerkt door passanten.
<b>Toelichting:</b>

Het afsluitketting is matig zichtbaar.

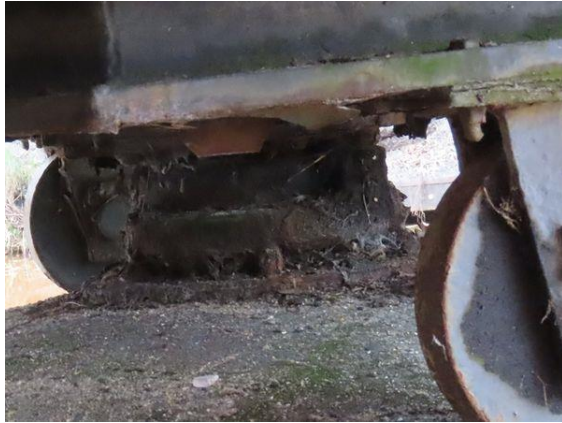
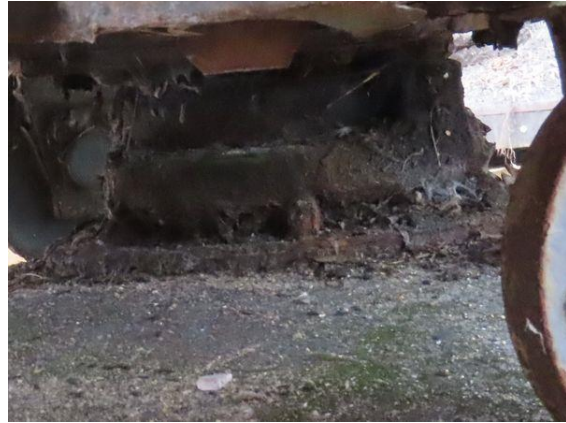
**Schadenummer: EW5**

<b>Element:</b>	Hoofddraaipunt
<b>Bouwdeel:</b>	Hoofddraaipunt, Algemeen (1 )
<b>Materiaal:</b>	Mechaniek
<b>Gebrek:</b>	Corrosie, uniform
<b>Omvang:</b>	30% tot 70%
<b>Intensiteit:</b>	Gevorderd stadium
<b>Ernst gebrek:</b>	Serius

**Conditie score:** 3 - Redelijke staat

<b>Locatie:</b>	Middenpijler
<b>Schadebeeld:</b>	De diverse delen van het hoofddraaipunt (frame, as en bevestigingsmiddelen) vertonen (gelaagde) corrosie, deels met materiaalafname.
<b>Omvang:</b>	1 stuks
<b>Oorzaak:</b>	klimatologische invloeden
<b>Aspect:</b>	Functionaliteit
<b>Verwacht schade ontwikkeling bij uitstel herstel:</b>	Uitbreiding van de corrosie en materiaalafname.
<b>Toelichting:</b>

Het hoofddraaipunt is vervuild en deels bedekt met corrosie met materiaalafname.

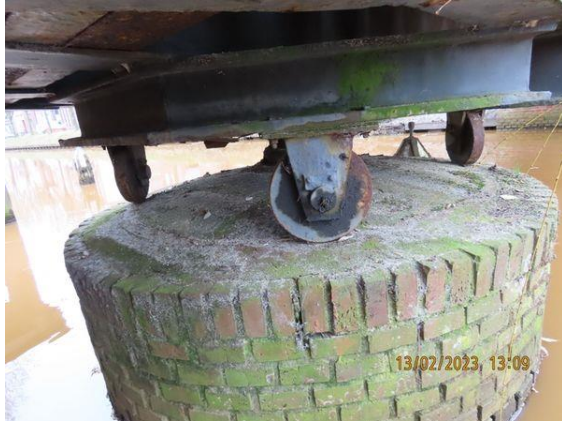
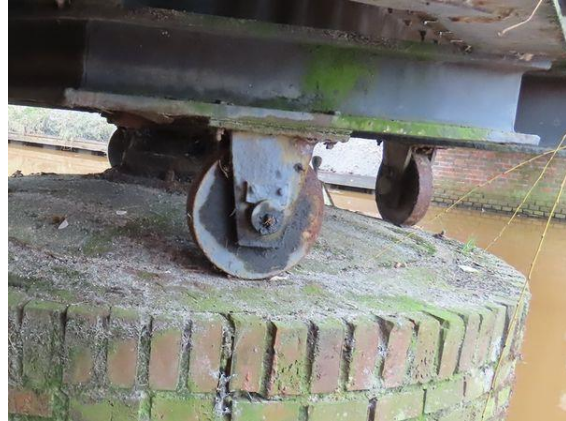
Schadenummer: EW6

Element:	Hoofddraaipunt
Bouwdeel:	Wiel (4)
Materiaal:	Mechaniek
Gebrek:	Corrosie, uniform
Omvang:	30% tot 70%
Intensiteit:	Gevorderd stadium
Ernst gebrek:	Serieus

**Conditie score:** 3 - Redelijke staat

Locatie:	Middenpijler
Schadebeeld:	De stoelen, bevestigingsmiddelen en wielen zijn deels bedekt met corrosie. Deels betreft het gelaagde corrosie met materiaalafname.
Omvang:	4 stuks
Oorzaak:	klimatologische invloeden
Aspect:	Functionaliteit
Verwacht schade ontwikkeling bij uitstel herstel:	Uitbreiding van de corrosie met mogelijk materiaalafname. Bewegen van de brug gaat zwaarder.
Toelichting:

De loopwielen en bevestigingsmiddelen bij het hoofddraaipunt zijn deels bedekt met corrosie met materiaalafname.
