# RAPPORT KUNSTWERK 21220309

## Koloniedraai

Betreft: Inspectie kunstwerken  
Pekelerhoofddiep  
21220309 Koloniedraai

Rapportnummer	21220309 - 220158	Datum:	9 maart 2023	
Versie	v1.1	Status:	Definitief	
		Uitvoeringsdata:	16 februari 2023	
				<b>Sweco</b>
	<b>Opgesteld</b>	<b>Gecontroleerd</b>	<b>Goedgekeurd</b>	<b>Goedgekeurd</b>
Naam	Inspecteur 1	Inspecteur 2	Projectleider	Opdrachtgever
Datum v1.1:	9 maart 2023	9 maart 2023	9 maart 2023

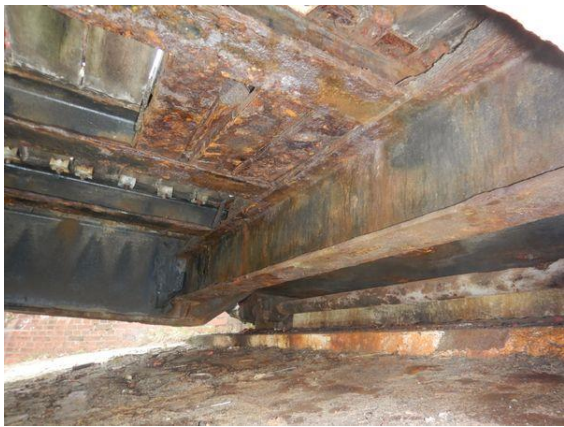
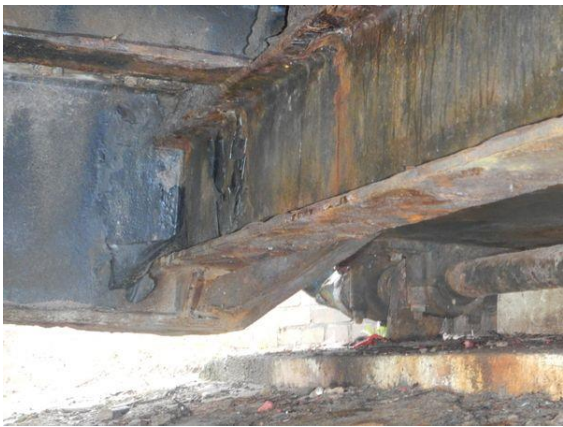
Schadenummer: C1

Overzichtfoto	Detailfoto
NEN2767-4	
Element:	Hoofddraagconstructie
Bouwdeel:	Dwarsdrager
Materiaal:	Staal
Gebrek:	Corrosie, uniform
Omvang:	10% tot 30%
Intensiteit:	Gevorderd stadium
Ernst gebrek:	Serieus
<b>Conditie-score:</b>	<b>2 - Goede staat</b>

CUR-aanbeveling 117, inspectieklasse B2	
Locatie:	Dwarsdragers hoofddraagconstructie
Schadebeeld:	Corrosie stalen delen
Omvang:	Totaal ca. 20% van het oppervlak
Oorzaak:	Als gevolg van klimatologische invloeden, is corrosie aan de stalen onderdelen ontstaan.
Aspect:	Duurzaamheid
Verwacht schade ontwikkeling bij uitstel herstel:	Staaldikte afname bij uitbreiding corrosie, er is reeds sprake van minimale staaldikte afname / delaminatie.
Toelichting:	-

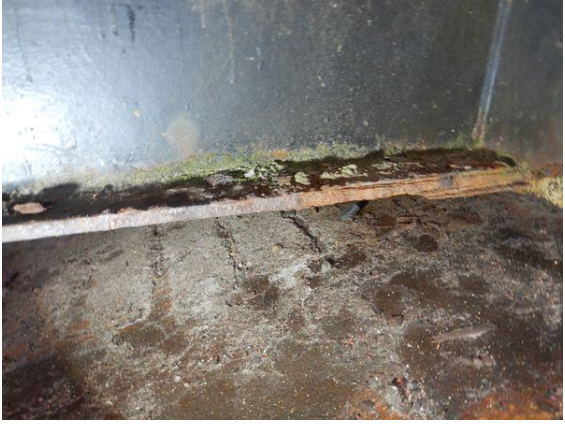
Schadenummer: C2
------------------

<b>Overzichtfoto</b>	<b>Detailfoto</b>
<b>NEN2767-4</b>	
<b>Element:</b>	Hoofddraagconstructie
<b>Bouwdeel:</b>	Langsligger
<b>Materiaal:</b>	Staal
<b>Gebrek:</b>	Corrosie, uniform
<b>Omvang:</b>	10% tot 30%
<b>Intensiteit:</b>	Gevorderd stadium
<b>Ernst gebrek:</b>	Serieus
<b>Conditie-score:</b>	2 - Goede staat

<b>CUR-aanbeveling 117, inspectieklasse B2</b>	
<b>Locatie:</b>	Langsliggers
<b>Schadebeeld:</b>	Corrosie stalen delen
<b>Omvang:</b>	Totaal ca. 20% van oppervlak
<b>Oorzaak:</b>	Als gevolg van klimatologische invloeden, is corrosie aan de stalen onderdelen ontstaan.
<b>Aspect:</b>	Duurzaamheid
<b>Verwacht schade ontwikkeling bij uitstel herstel:</b>	Staaldikte afname bij uitbreiding corrosie, er is reeds sprake van minimale staaldikte afname / delaminatie.
<b>Toelichting:</b>	-

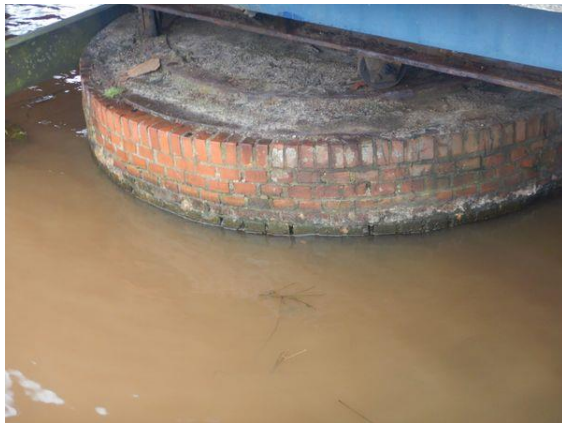
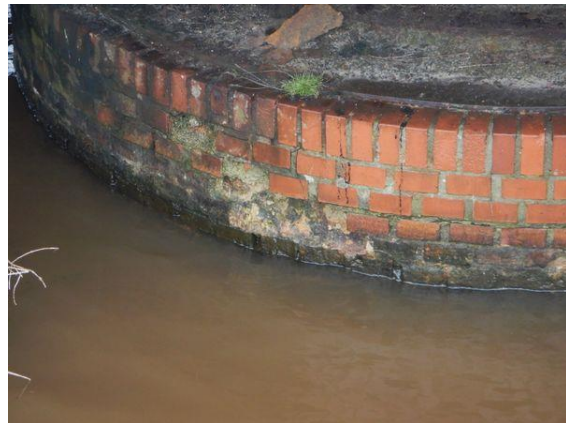
Schadenummer: C3

<b>Element:</b>	Steunpunt
<b>Bouwdeel:</b>	Pijler
<b>Materiaal:</b>	Metselwerk
<b>Gebrek:</b>	Afbrokkelen
<b>Omvang:</b>	10% tot 30%
<b>Intensiteit:</b>	Gevorderd stadium
<b>Ernst gebrek:</b>	Ernstig

**Conditie score:** 3 - Redelijke staat

<b>Locatie:</b>	Metselwerk pijler tussensteunpunt
<b>Schadebeeld:</b>	Voegwerk verkeert in een slechte staat / ontbreekt deels
<b>Omvang:</b>	3 m2
<b>Oorzaak:</b>	Het voegwerk is verouderd, en is aangetast als gevolg van klimatologische invloeden.
<b>Aspect:</b>	Duurzaamheid
<b>Verwacht schade ontwikkeling bij uitstel herstel:</b>	Losraken van metselstenen bij uitbreiding van schade
<b>Toelichting:</b>	-

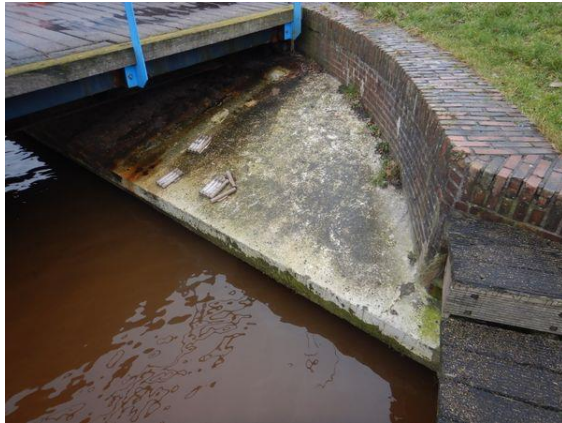
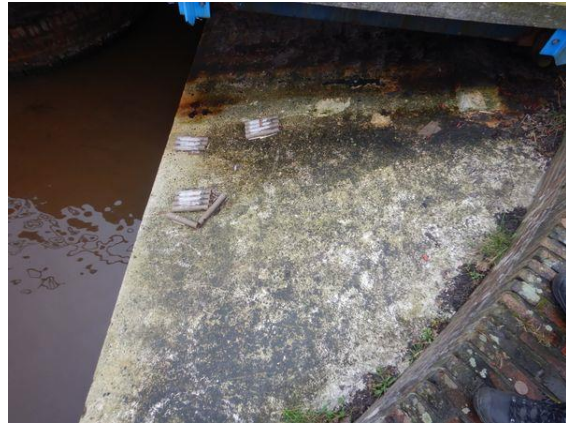
Schadenummer: C4

<b>Element:</b>	Steunpunt
<b>Bouwdeel:</b>	Beschermlaag
<b>Materiaal:</b>	Beton
<b>Gebrek:</b>	Onthechting
<b>Omvang:</b>	2% tot 10%
<b>Intensiteit:</b>	Gevorderd stadium
<b>Ernst gebrek:</b>	Ernstig

**Conditie score:** 2 - Goede staat

<b>Locatie:</b>	Conservering beton landhoofd
<b>Schadebeeld:</b>	Onthechting conservering
<b>Omvang:</b>	Totaal ca. 20% van het oppervlak
<b>Oorzaak:</b>	Als gevolg van veroudering en klimatologische invloeden is onthechting van de conservering ontstaan.
<b>Aspect:</b>	Duurzaamheid
<b>Verwacht schade ontwikkeling bij uitstel herstel:</b>	Geen, er is sprake van voldoende betondekking.
<b>Toelichting:</b>	-

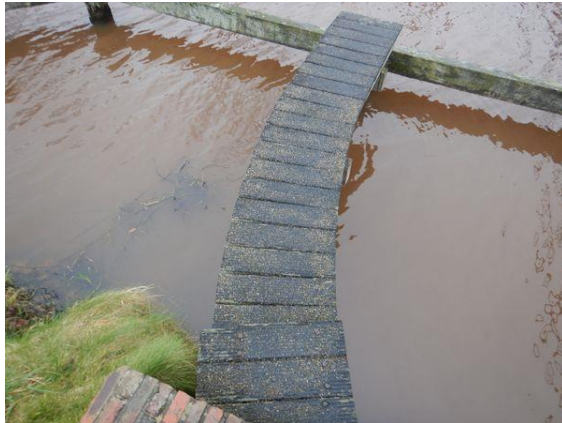
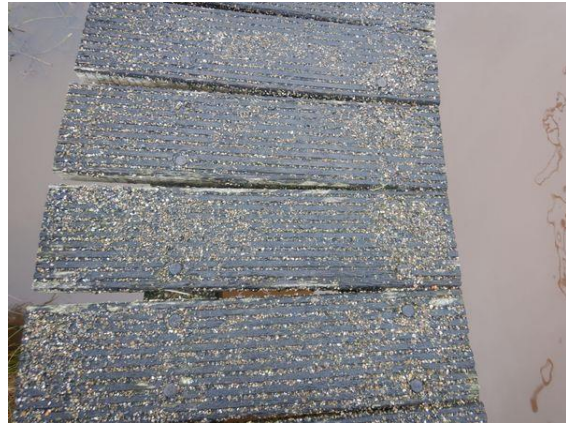
Schadenummer: C5

<b>Element:</b>	Loopbrug
<b>Bouwdeel:</b>	Bescherm laag
<b>Materiaal:</b>	Kunststof
<b>Gebrek:</b>	Onthechting
<b>Omvang:</b>	30% tot 70%
<b>Intensiteit:</b>	Gevorderd stadium
<b>Ernst gebrek:</b>	Ernstig

**Conditie score:** 4 - Matige staat

<b>Locatie:</b>	Slijtlaag bovenzijde loopbrug
<b>Schadebeeld:</b>	Onthechting slijtlaag
<b>Omvang:</b>	Ca. 5 m2
<b>Oorzaak:</b>	Als gevolg van gebruik / veroudering is onthechting ontstaan
<b>Aspect:</b>	Veiligheid
<b>Verwacht schade ontwikkeling bij uitstel herstel:</b>	Bij uitbreiding van ontechting kunnen kalen delen ontstaan, met mogelijk gladde oppervlakken als gevolg.
<b>Toelichting:</b>	-

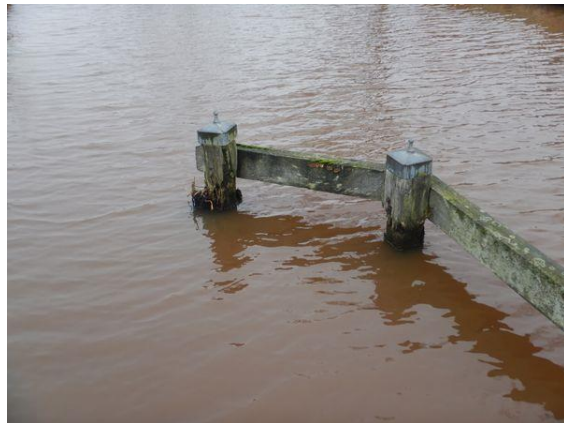
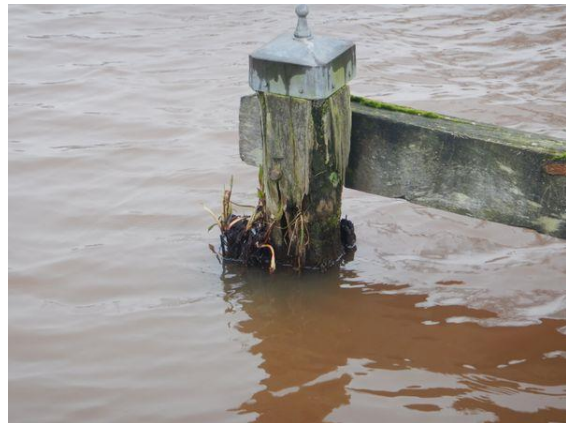
Schadenummer: C6

<b>Element:</b>	Remming- en geleidewerk
<b>Bouwdeel:</b>	Paal
<b>Materiaal:</b>	Hout
<b>Gebrek:</b>	Houtrot
<b>Omvang:</b>	30% tot 70%
<b>Intensiteit:</b>	Eindstadium
<b>Ernst gebrek:</b>	Ernstig

**Conditie score:** 5 - Slechte staat

<b>Locatie:</b>	Palen remmingwerk
<b>Schadebeeld:</b>	Houtrot / insnoering ter plaatse van ww-lijn
<b>Omvang:</b>	12 stuks
<b>Oorzaak:</b>	Als gevolg van klimatologische invloeden, is houtrot aan de palen ontstaan.
<b>Aspect:</b>	Functionaliteit
<b>Verwacht schade ontwikkeling bij uitstel herstel:</b>	Toename aantasting leidt tot onvoldoende kerend vermogen in de toekomst.
<b>Toelichting:</b>	Op dit moment mogelijk als sprake van onvoldoende kerend vermogen

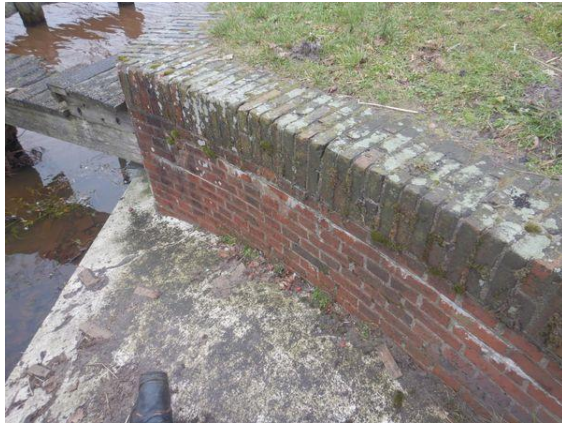
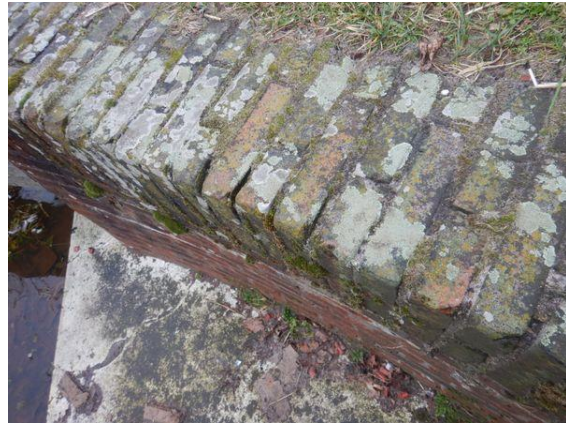
Schadenummer: C7

<b>Element:</b>	Steunpunt
<b>Bouwdeel:</b>	Wand
<b>Materiaal:</b>	Metselwerk
<b>Gebrek:</b>	Afbrokkelen
<b>Omvang:</b>	10% tot 30%
<b>Intensiteit:</b>	Gevorderd stadium
<b>Ernst gebrek:</b>	Ernstig

**Conditie score:** 3 - Redelijke staat

<b>Locatie:</b>	Metselwerk landhoofden
<b>Schadebeeld:</b>	Voegwerk verkeert in een slechte staat / ontbreekt deels
<b>Omvang:</b>	Ca. 10 m2
<b>Oorzaak:</b>	Het voegwerk is verouderd, en is aangetast als gevolg van klimatologische invloeden.
<b>Aspect:</b>	Duurzaamheid
<b>Verwacht schade ontwikkeling bij uitstel herstel:</b>	Losraken van metselstenen bij uitbreiding van schade
<b>Toelichting:</b>	-

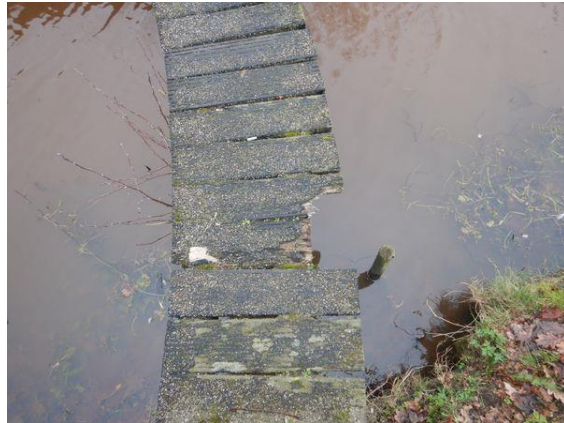
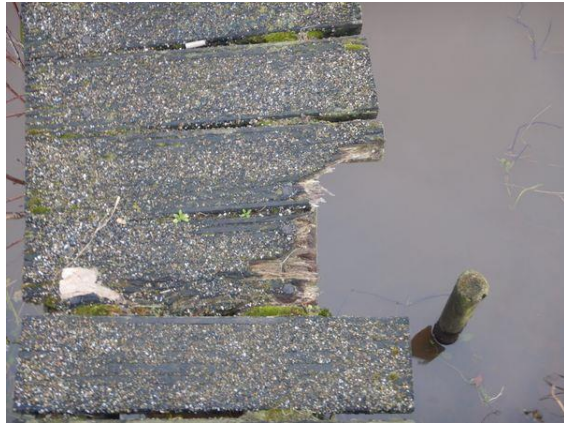
Schadenummer: C8

<b>Element:</b>	Loopbrug
<b>Bouwdeel:</b>	Loopbrug, Algemeen
<b>Materiaal:</b>	Hout
<b>Gebrek:</b>	Houtrot
<b>Omvang:</b>	>= 70%
<b>Intensiteit:</b>	Eindstadium
<b>Ernst gebrek:</b>	Ernstig

**Conditie score:** 6 - Zeer slechte staat

<b>Locatie:</b>	Rijdek loopbrug
<b>Schadebeeld:</b>	Houtrot rijdek (deels weggerot)
<b>Omvang:</b>	Totaal ca. 1 m2
<b>Oorzaak:</b>	Veroudering / klimatologische invloeden
<b>Aspect:</b>	Veiligheid
<b>Verwacht schade ontwikkeling bij uitstel herstel:</b>	Bij uitbreiding houtrot, kans op bezwijken van het rijdek
<b>Toelichting:</b>	Op dit moment mogelijk al sprake van een veiligheidsrisico

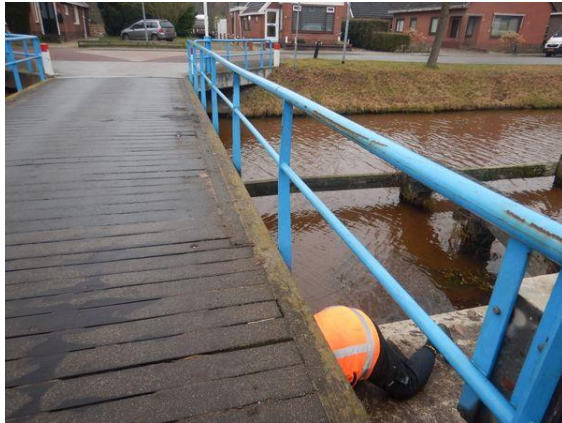
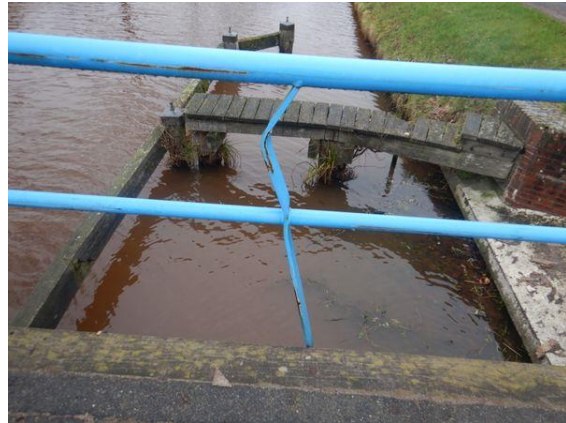
Schadenummer: C9

<b>Element:</b>	Leuningconstructie
<b>Bouwdeel:</b>	Leuning
<b>Materiaal:</b>	Staal
<b>Gebrek:</b>	Vervorming
<b>Omvang:</b>	2% tot 10%
<b>Intensiteit:</b>	Gevorderd stadium
<b>Ernst gebrek:</b>	Ernstig

**Conditie score:** 2 - Goede staat

<b>Locatie:</b>	Leuning aan noordzijde
<b>Schadebeeld:</b>	Vervorming / deformatie leuning
<b>Omvang:</b>	1 stijl
<b>Oorzaak:</b>	Aanrijding
<b>Aspect:</b>	Veiligheid
<b>Verwacht schade ontwikkeling bij uitstel herstel:</b>	Mogelijk onvoldoende kerend vermogen als gevolg van de aanrijding
<b>Toelichting:</b>	-

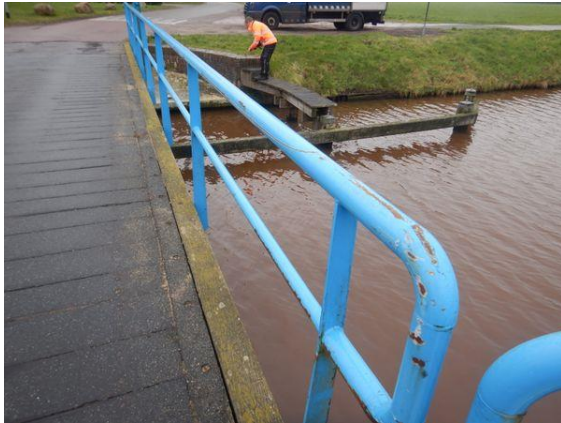
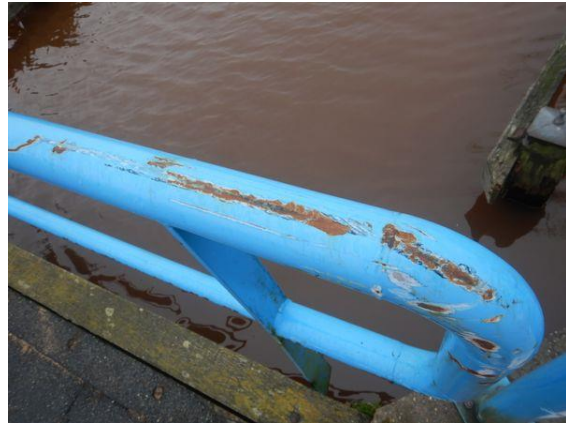
Schadenummer: C10

<b>Element:</b>	Leuningconstructie
<b>Bouwdeel:</b>	Leuning
<b>Materiaal:</b>	Staal
<b>Gebrek:</b>	Onthechting
<b>Omvang:</b>	2% tot 10%
<b>Intensiteit:</b>	Gevorderd stadium
<b>Ernst gebrek:</b>	Ernstig

**Conditie score:** 2 - Goede staat

<b>Locatie:</b>	Conservering leuning
<b>Schadebeeld:</b>	Onthechting conservering
<b>Omvang:</b>	Totaal ca. 5% van oppervlak
<b>Oorzaak:</b>	Als gevolg van veroudering en klimatologische invloeden is onthechting van de conservering ontstaan.
<b>Aspect:</b>	Duurzaamheid
<b>Verwacht schade ontwikkeling bij uitstel herstel:</b>	Corrosie stalen delen als gevolg van onvoldoende bescherming conservering
<b>Toelichting:</b>	Er is reeds oppervlakkige corrosie ontstaan

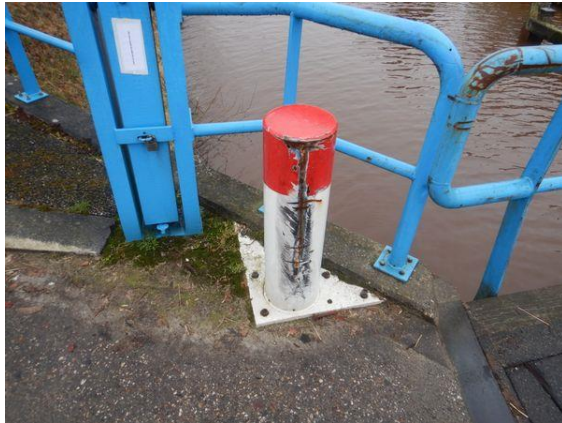
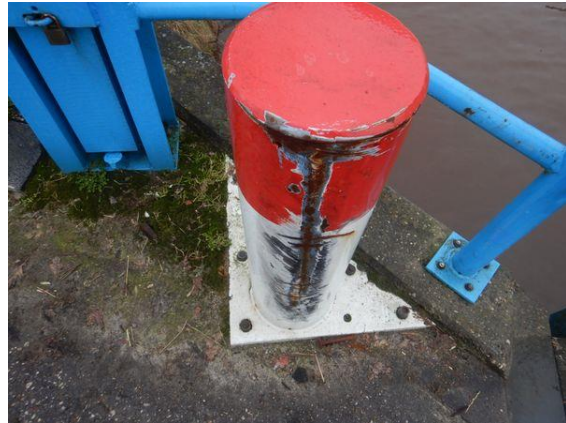
Schadenummer: C11

<b>Element:</b>	Terreinmeubilair
<b>Bouwdeel:</b>	Paal
<b>Materiaal:</b>	Staal
<b>Gebrek:</b>	Onthechting
<b>Omvang:</b>	10% tot 30%
<b>Intensiteit:</b>	Gevorderd stadium
<b>Ernst gebrek:</b>	Ernstig

**Conditie score:** 3 - Redelijke staat

<b>Locatie:</b>	Conservering paal
<b>Schadebeeld:</b>	Onthechting conservering
<b>Omvang:</b>	Ca. 10% van oppervlak (2 stuks)
<b>Oorzaak:</b>	Als gevolg van veroudering en klimatologische invloeden is onthechting van de conservering ontstaan.
<b>Aspect:</b>	Duurzaamheid
<b>Verwacht schade ontwikkeling bij uitstel herstel:</b>	Corrosie stalen delen als gevolg van onvoldoende bescherming conservering
<b>Toelichting:</b>	-

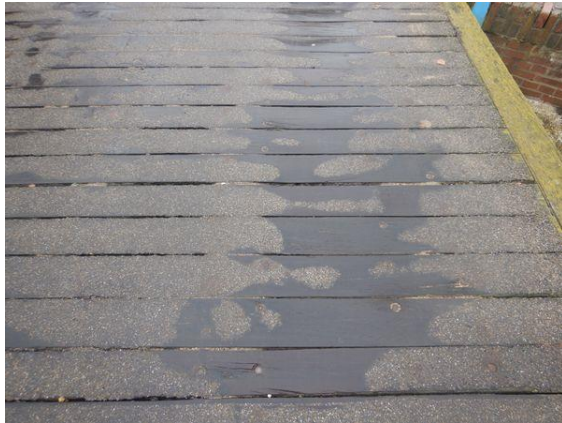
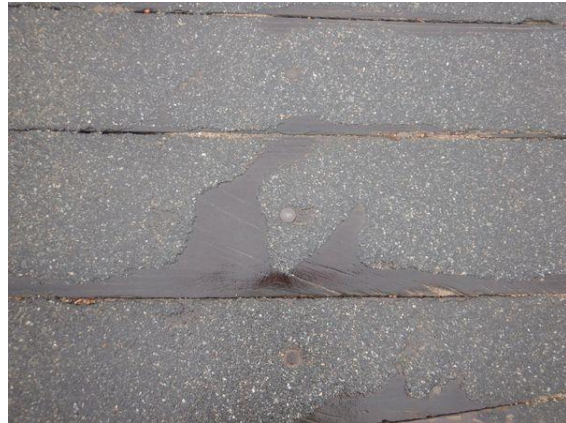
Schadenummer: C12

<b>Element:</b>	Slijtlaag
<b>Bouwdeel:</b>	Slijtlaag, Algemeen
<b>Materiaal:</b>	Kunststof
<b>Gebrek:</b>	Onthechting
<b>Omvang:</b>	10% tot 30%
<b>Intensiteit:</b>	Eindstadium
<b>Ernst gebrek:</b>	Ernstig

**Conditie score:** 4 - Matige staat

<b>Locatie:</b>	Slijtlaag bovenzijde rijdek
<b>Schadebeeld:</b>	Onthechting slijtlaag
<b>Omvang:</b>	Totaal ca. 10 m2
<b>Oorzaak:</b>	Als gevolg van verkeersbelasting / veroudering is onthechting ontstaan
<b>Aspect:</b>	Veiligheid
<b>Verwacht schade ontwikkeling bij uitstel herstel:</b>	Bij uitbreiding van ontechting kunnen kalen delen ontstaan, met mogelijk gladde oppervlakken als gevolg.
<b>Toelichting:</b>	-

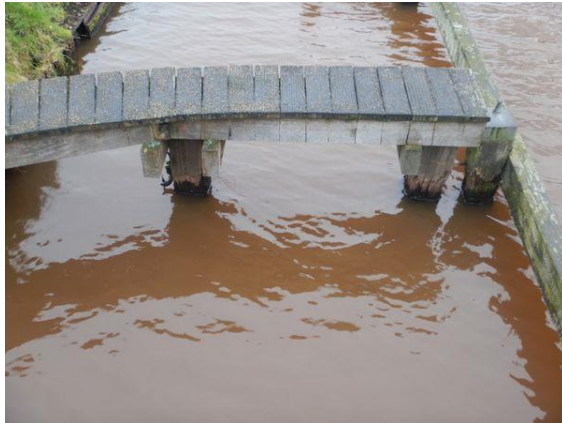
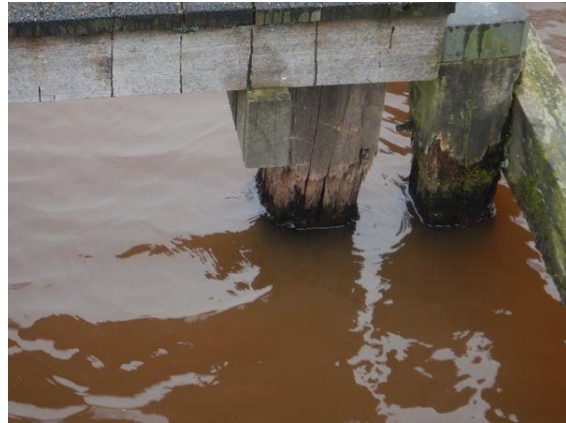
Schadenummer: C13

<b>Element:</b>	Loopbrug
<b>Bouwdeel:</b>	Loopbrug, Algemeen
<b>Materiaal:</b>	Hout
<b>Gebrek:</b>	Houtrot
<b>Omvang:</b>	30% tot 70%
<b>Intensiteit:</b>	Gevorderd stadium
<b>Ernst gebrek:</b>	Ernstig

**Conditie score:** 4 - Matige staat

<b>Locatie:</b>	Palen onder loopbrug.
<b>Schadebeeld:</b>	Houtrot / insnoering ter plaatse van ww-lijn
<b>Omvang:</b>	4 stuks
<b>Oorzaak:</b>	Als gevolg van klimatologische invloeden, is houtrot aan de palen ontstaan.
<b>Aspect:</b>	Duurzaamheid
<b>Verwacht schade ontwikkeling bij uitstel herstel:</b>	Toename aantasting leidt tot onvoldoende dragend vermogen in de toekomst.
<b>Toelichting:</b>	Op dit moment mogelijk als sprake van onvoldoende dragend vermogen

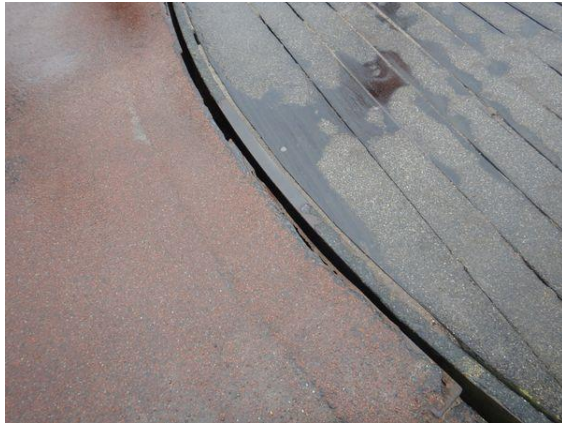
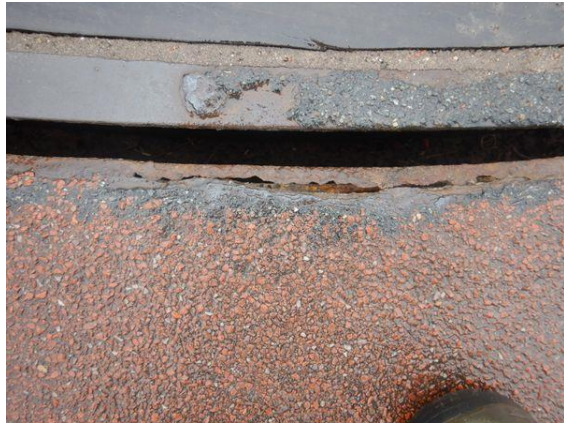
Schadenummer: C14

<b>Element:</b>	Voegovergang
<b>Bouwdeel:</b>	Beëindigingsprofiel
<b>Materiaal:</b>	Staal
<b>Gebrek:</b>	Corrosie, uniform
<b>Omvang:</b>	10% tot 30%
<b>Intensiteit:</b>	Gevorderd stadium
<b>Ernst gebrek:</b>	Serieus

**Conditie score:** 2 - Goede staat

<b>Locatie:</b>	Beëindigingsprofielen voegovergangen
<b>Schadebeeld:</b>	Corrosie stalen delen
<b>Omvang:</b>	Totaal ca. 3,0 m1
<b>Oorzaak:</b>	Als gevolg van klimatologische invloeden, is corrosie aan de stalen onderdelen ontstaan.
<b>Aspect:</b>	Duurzaamheid
<b>Verwacht schade ontwikkeling bij uitstel herstel:</b>	Bij uitbreiding corrosie, kans op afname stalen delen
<b>Toelichting:</b>	-

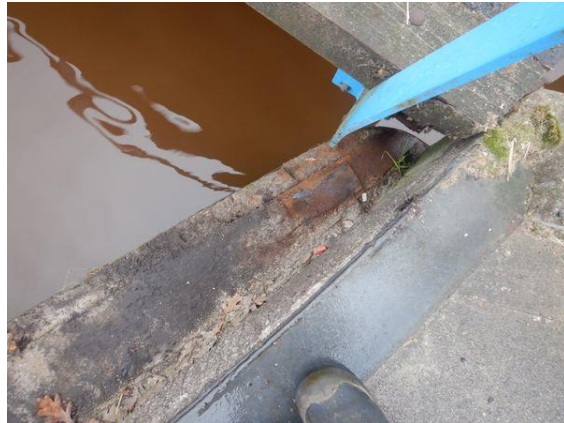
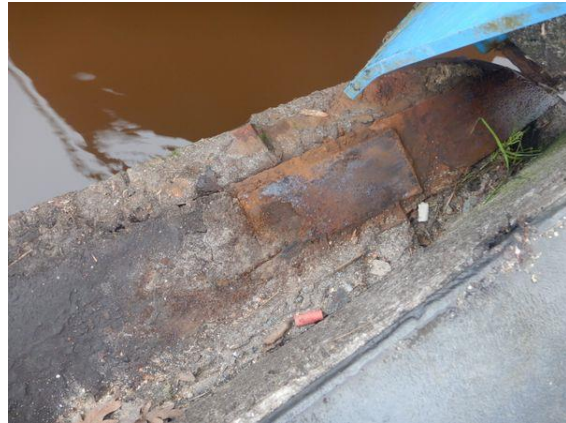
Schadenummer: C15

<b>Element:</b>	Oplegging
<b>Bouwdeel:</b>	Oplegging, Algemeen
<b>Materiaal:</b>	Staal
<b>Gebrek:</b>	Corrosie, uniform
<b>Omvang:</b>	30% tot 70%
<b>Intensiteit:</b>	Beginstadium
<b>Ernst gebrek:</b>	Serieus
<b>Conditie score:</b>	2 - Goede staat

<b>Locatie:</b>	Oplegging landhoofden
<b>Schadebeeld:</b>	Corrosie stalen delen
<b>Omvang:</b>	3 stuks
<b>Oorzaak:</b>	Als gevolg van klimatologische invloeden, is corrosie aan de stalen onderdelen ontstaan.
<b>Aspect:</b>	Duurzaamheid
<b>Verwacht schade ontwikkeling bij uitstel herstel:</b>	Staaldikte afname bij uitbreiding corrosie
<b>Toelichting:</b>	-

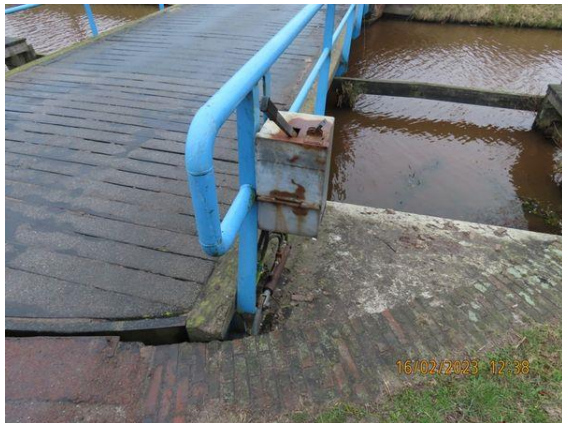
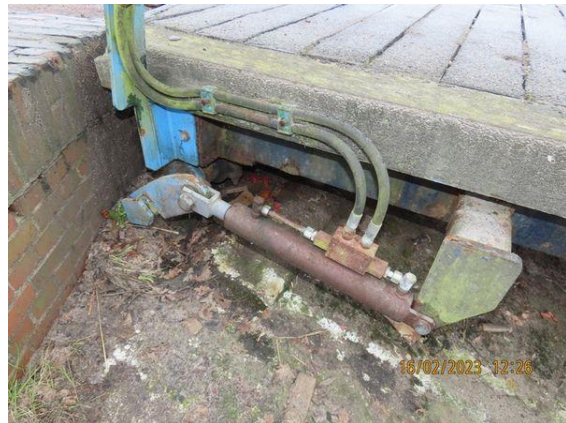
Schadenummer: EW1

<b>Element:</b>	Aandrijving en bewegingswerk
<b>Bouwdeel:</b>	Aandrijving en bewegingswerk
<b>Materiaal:</b>	Hydrauliek
<b>Gebrek:</b>	Corrosie, uniform
<b>Omvang:</b>	30% tot 70%
<b>Intensiteit:</b>	Gevorderd stadium
<b>Ernst gebrek:</b>	Serieus

**Conditie score:** 3 - Redelijke staat

<b>Locatie:</b>	Landhoofd zuidoostzijde
<b>Schadebeeld:</b>	De diverse delen van de hydraulische installatie vertonen corrosie, deels met materiaalafname.
<b>Omvang:</b>	1 post
<b>Oorzaak:</b>	klimatologische invloeden, einde levensduur
<b>Aspect:</b>	Functionaliteit
<b>Verwacht schade ontwikkeling bij uitstel herstel:</b>	Toename van de corrosie en materiaalafname.
<b>Toelichting:</b>

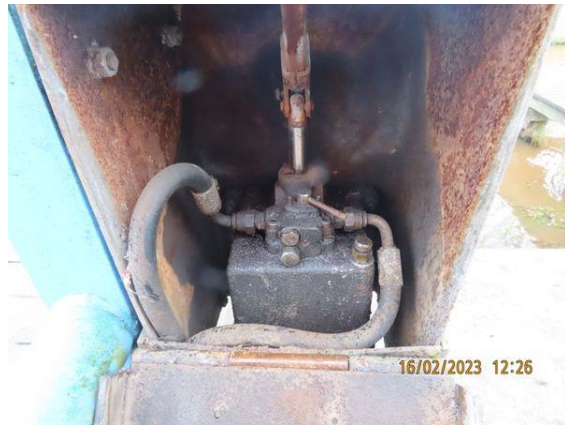
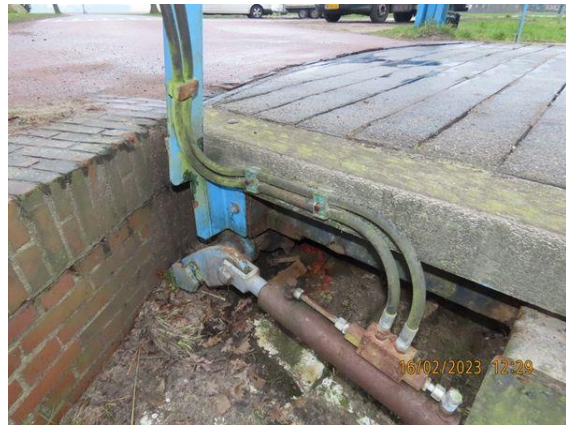
Schadenummer: EW2

Element:	Aandrijving en bewegingswerk
Bouwdeel:	Aandrijving en bewegingswerk
Materiaal:	Hydrauliek
Gebrek:	Theoretische levensduur, 100%
Omvang:	>= 70%
Intensiteit:	Eindstadium
Ernst gebrek:	Gering

**Conditie score:** 4 - Matige staat

Locatie:	Landhoofd zuidoostzijde
Schadebeeld:	De hydraulische installatie heeft het einde van zijn theoretische levensduur van 25 jaar bereikt. Er is te veel kracht nodig om de hefboom te bedienen. De conservering heeft zijn beschermende werking verloren, er is sprake van corrosie. Het hydraulisch aggregaat is bedekt met weggelekte olie.
Omvang:	1 post
Oorzaak:	Normale veroudering
Aspect:	Functionaliteit
Verwacht schade ontwikkeling bij uitstel herstel:	Toename van de schade met kans op niet functioneren van het opzetwerk.
Toelichting:

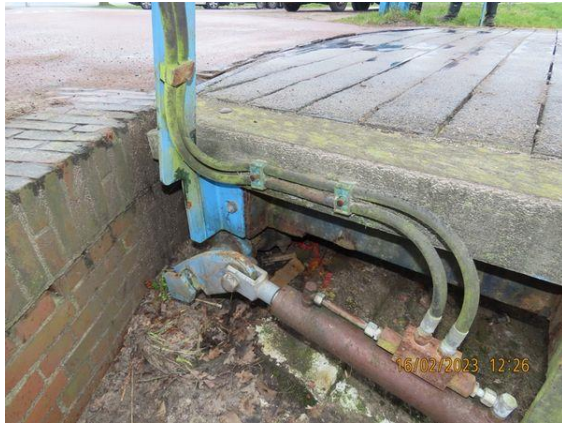
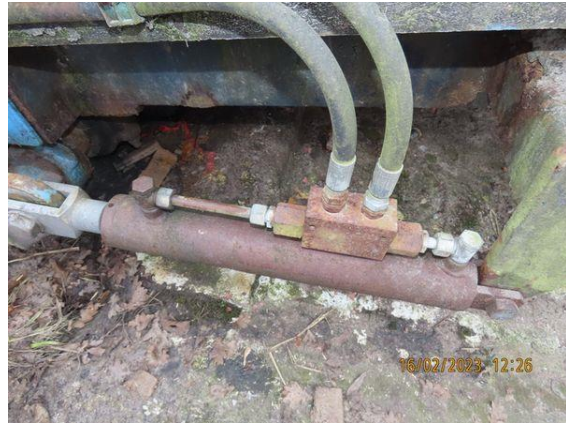
Schadenummer: EW3

<b>Element:</b>	Aandrijving en bewegingswerk
<b>Bouwdeel:</b>	Buisleiding (2 )
<b>Materiaal:</b>	Rubber
<b>Gebrek:</b>	Theoretische levensduur, 100%
<b>Omvang:</b>	>= 70%
<b>Intensiteit:</b>	Eindstadium
<b>Ernst gebrek:</b>	Gering

**Conditie score:** 4 - Matige staat

<b>Locatie:</b>	Landhoofd zuidoostzijde
<b>Schadebeeld:</b>	De hydraulische slangen hebben het einde van hun levensduur bereikt. Slangen hebben een levensduur van 8 jr. De koppelingen vertonen corrosie.
<b>Omvang:</b>	2 stuks
<b>Oorzaak:</b>	Normale veroudering
<b>Aspect:</b>	Functionaliteit
<b>Verwacht schade ontwikkeling bij uitstel herstel:</b>	Kans op lekkage en daardoor vervuiling van het oppervlaktewater.
<b>Toelichting:</b>

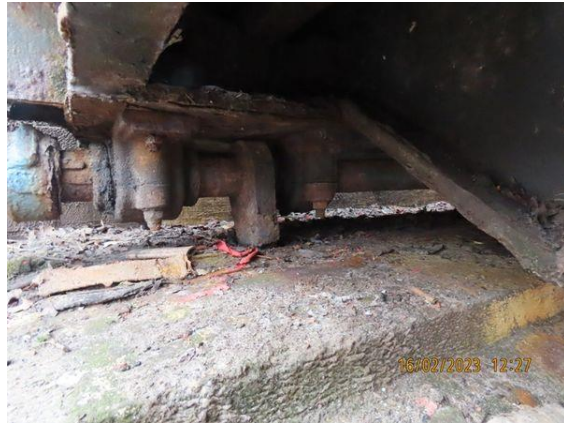
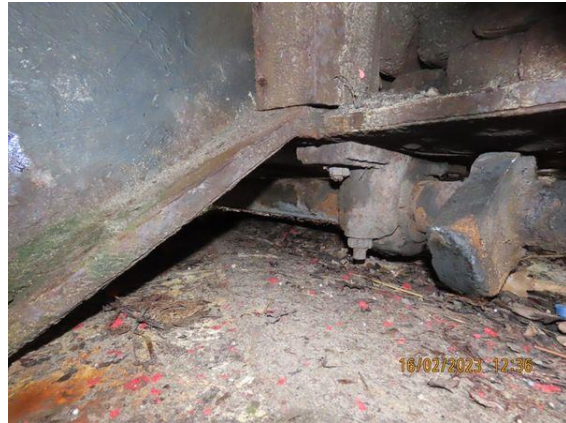
Schadenummer: EW4

<b>Element:</b>	Aandrijving en bewegingswerk
<b>Bouwdeel:</b>	Opzetinrichting ( 2 )
<b>Materiaal:</b>	Mechaniek
<b>Gebrek:</b>	Corrosie, uniform
<b>Omvang:</b>	30% tot 70%
<b>Intensiteit:</b>	Gevorderd stadium
<b>Ernst gebrek:</b>	Serieus

**Conditie score:** 3 - Redelijke staat

<b>Locatie:</b>	Landhoofd zuidoostzijde
<b>Schadebeeld:</b>	De assen, draaipunthuizen en nokken van de opzetinrichting zijn bedekt met deels gelaagde corrosie. Er is sprake van materiaalafname.
<b>Omvang:</b>	2 stuks
<b>Oorzaak:</b>	klimatologische invloeden
<b>Aspect:</b>	Functionaliteit
<b>Verwacht schade ontwikkeling bij uitstel herstel:</b>	Toename van de schade met kans op niet functioneren van het opzetwerk.
<b>Toelichting:</b>

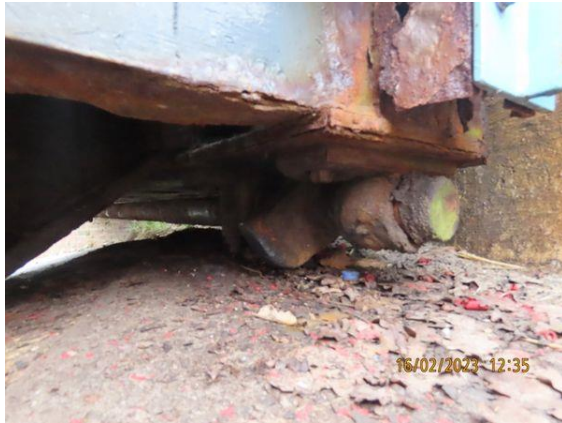
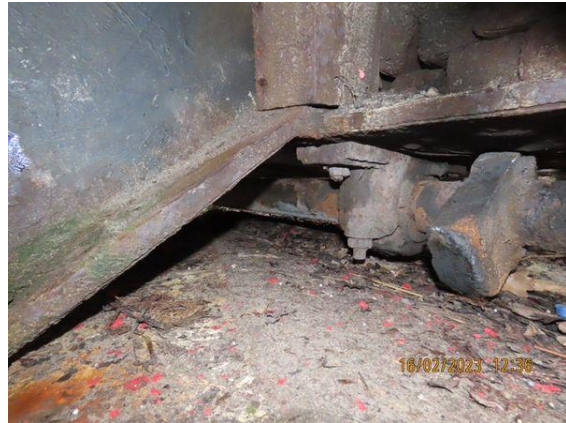
Schadenummer: EW5

<b>Element:</b>	Aandrijving en bewegingswerk
<b>Bouwdeel:</b>	Opzetinrichting ( 2 )
<b>Materiaal:</b>	Mechaniek
<b>Gebrek:</b>	Slijtage, mechanisch
<b>Omvang:</b>	30% tot 70%
<b>Intensiteit:</b>	Gevorderd stadium
<b>Ernst gebrek:</b>	Serieus

**Conditie score:** 3 - Redelijke staat

<b>Locatie:</b>	Landhoofd zuidoostzijde
<b>Schadebeeld:</b>	Het opzetten van het val gebeurt m.b.v. nokken i.p.v. loopwielen. Hiervoor is een grote kracht nodig bij het opzetten, er treed sneller slijtage op. Daarnaast is er tijdens het opzetten een grotere horizontale kracht op het hoofd draaipunt.
<b>Omvang:</b>	2 stuks
<b>Oorzaak:</b>	Ontwerp keuze
<b>Aspect:</b>	Functionaliteit
<b>Verwacht schade ontwikkeling bij uitstel herstel:</b>	Snellere slijtage van de verschillende delen.
<b>Toelichting:</b>

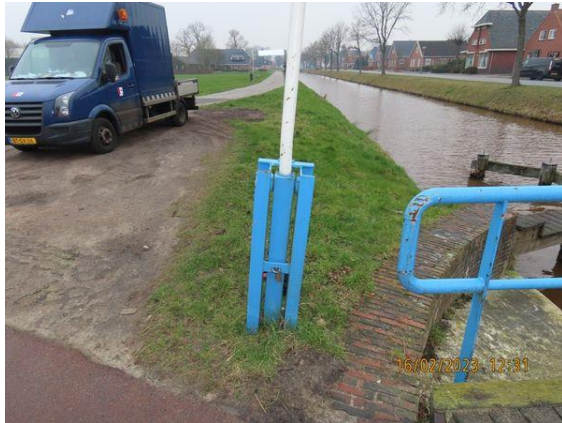
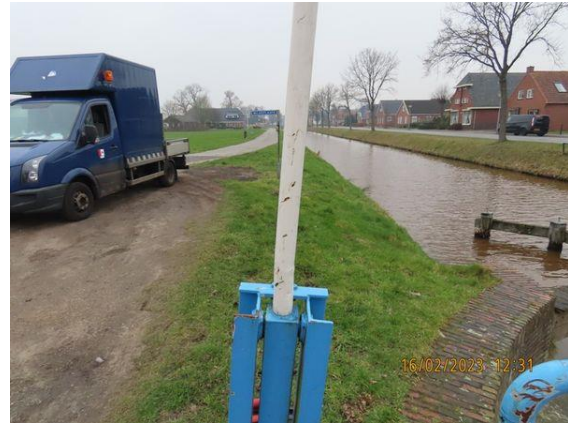
Schadenummer: EW6

Element:	Afsluitboominstallatie
Bouwdeel:	Bescherm laag (2 )
Materiaal:	Kunststof
Gebrek:	Functie, verminderd
Omvang:	2% tot 10%
Intensiteit:	Beginstadium
Ernst gebrek:	Serieus

Conditie score: 1 - Uitstekende staat

Locatie:	Terrein
Schadebeeld:	De conservering bladdert iets af.
Omvang:	1 m2
Oorzaak:	mechanisch
Aspect:	Duurzaamheid
Verwacht schade ontwikkeling bij uitstel herstel:	Verdere afbladdering met kans op corrosie.
Toelichting:

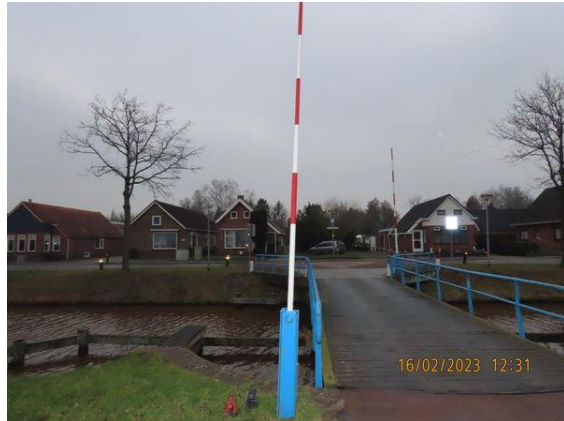
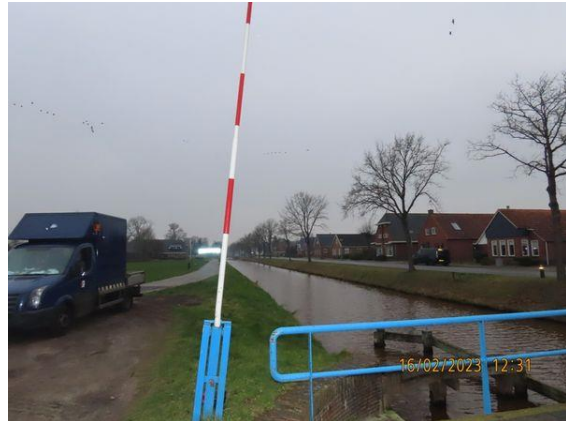
Schadenummer: EW7

<b>Element:</b>	Afsluitboominstallatie
<b>Bouwdeel:</b>	Kast (2 )
<b>Materiaal:</b>	Kunststof
<b>Gebrek:</b>	Scheefstand
<b>Omvang:</b>	2% tot 10%
<b>Intensiteit:</b>	Gevorderd stadium
<b>Ernst gebrek:</b>	Gering

**Conditie score:** 1 - Uitstekende staat

<b>Locatie:</b>	Landhoofd zuidoostzijde
<b>Schadebeeld:</b>	De afsluitboomkast staat scheef.
<b>Omvang:</b>	1 stuks
<b>Oorzaak:</b>	zetting
<b>Aspect:</b>	Functionaliteit
<b>Verwacht schade ontwikkeling bij uitstel herstel:</b>	Verdere scheefstand en mogelijk niet goed kunnen sluiten van de afsluitboom.
<b>Toelichting:</b>

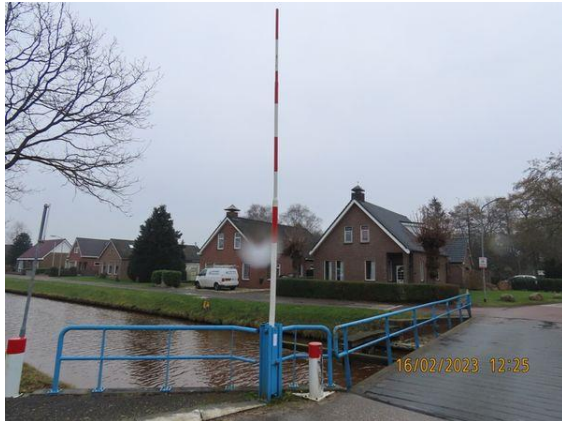
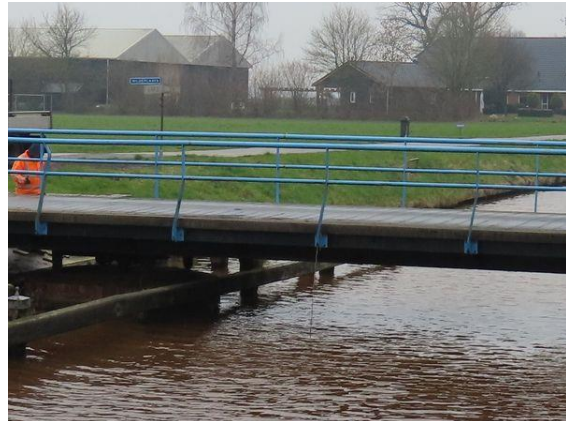
Schadenummer: EW8

<b>Element:</b>	Bebording en bewegwijzering (statisch)
<b>Bouwdeel:</b>	Informatiebord (1 )
<b>Materiaal:</b>	Aluminium
<b>Gebrek:</b>	Onderdeel, ontbreekt
<b>Omvang:</b>	2% tot 10%
<b>Intensiteit:</b>	Eindstadium
<b>Ernst gebrek:</b>	Serieus

**Conditie score:** 2 - Goede staat

<b>Locatie:</b>	Overspanning
<b>Schadebeeld:</b>	Het naambord van de brug ontbreekt.
<b>Omvang:</b>	1 stuks
<b>Oorzaak:</b>	Onbekend
<b>Aspect:</b>	Toonbaarheid
<b>Verwacht schade ontwikkeling bij uitstel herstel:</b>	n.v.t.
<b>Toelichting:</b>

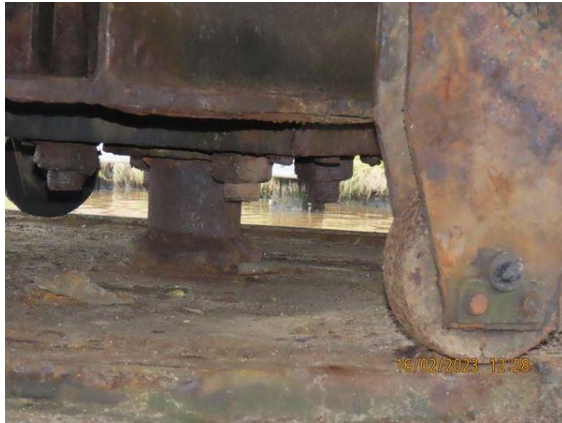
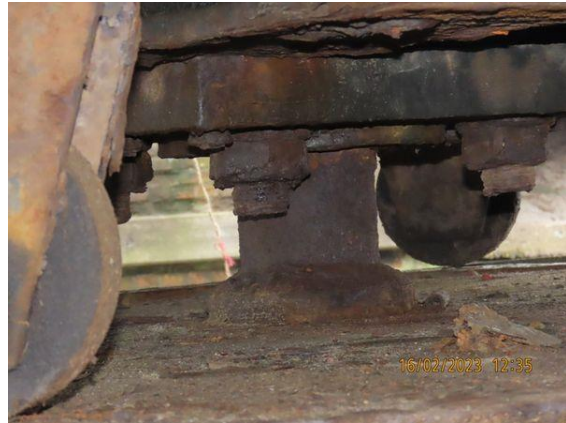
Schadenummer: EW9

<b>Element:</b>	Hoofddraaipunt
<b>Bouwdeel:</b>	Hoofddraaipunt, Algemeen (1 )
<b>Materiaal:</b>	Mechaniek
<b>Gebrek:</b>	Corrosie, uniform
<b>Omvang:</b>	30% tot 70%
<b>Intensiteit:</b>	Gevorderd stadium
<b>Ernst gebrek:</b>	Serieus

**Conditie score:** 3 - Redelijke staat

<b>Locatie:</b>	Middenpijler
<b>Schadebeeld:</b>	De diverse delen van het hoofddraaipunt (frame, as en bevestigingsmiddelen) vertonen (gelaagde) corrosie, deels met materiaalafname.
<b>Omvang:</b>	1 stuks
<b>Oorzaak:</b>	klimatologische invloeden
<b>Aspect:</b>	Functionaliteit
<b>Verwacht schade ontwikkeling bij uitstel herstel:</b>	Toename van de corrosie en materiaalafname.
<b>Toelichting:</b>

Het hoofddraaipunt is bedekt met deels gelaagde corrosie met materiaalafname.

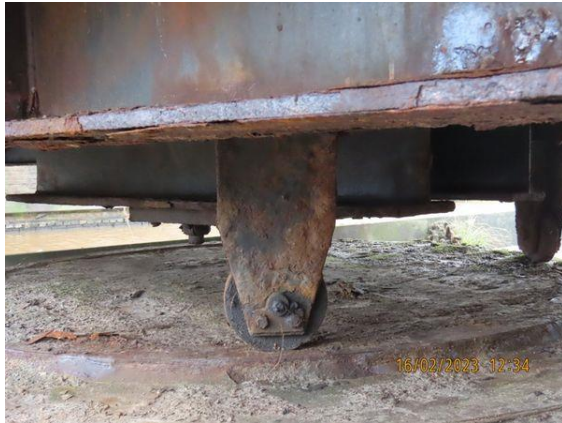
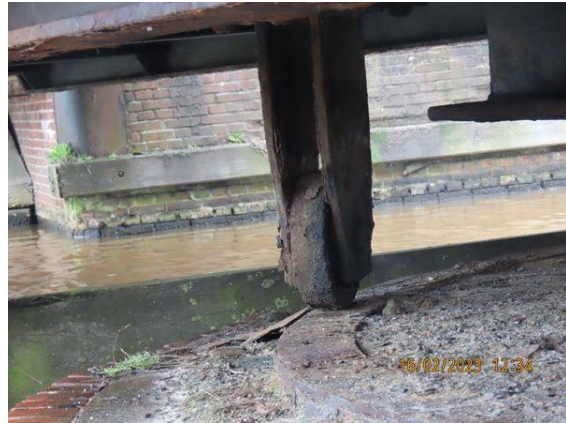
Schadenummer: EW10

<b>Element:</b>	Hoofddraaipunt
<b>Bouwdeel:</b>	Railbaan ( 1 )
<b>Materiaal:</b>	Staal
<b>Gebrek:</b>	Corrosie, uniform
<b>Omvang:</b>	30% tot 70%
<b>Intensiteit:</b>	Gevorderd stadium
<b>Ernst gebrek:</b>	Serieus

**Conditie score:** 3 - Redelijke staat

<b>Locatie:</b>	Middenpijler
<b>Schadebeeld:</b>	De railbaan vertoont (gelaagde) corrosie. Het loopvlak is bedekt met vuil.
<b>Omvang:</b>	1 stuks
<b>Oorzaak:</b>	klimatologische invloeden
<b>Aspect:</b>	Functionaliteit
<b>Verwacht schade ontwikkeling bij uitstel herstel:</b>	Uitbreiding van de corrosie met mogelijk materiaalafname. Bewegen van de brug gaat zwaarder.
<b>Toelichting:</b>

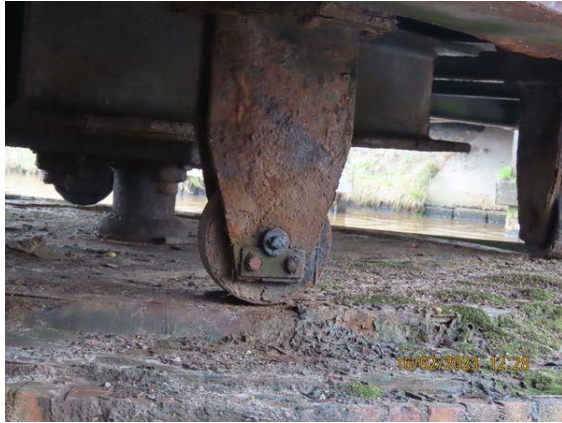
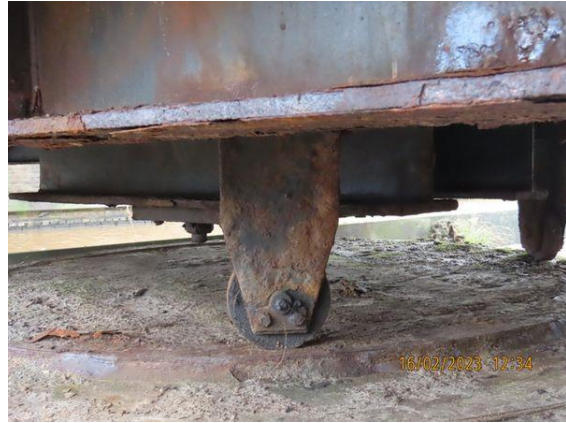
Schadenummer: EW11

<b>Overzichtfoto</b>	<b>Detailfoto</b>
<b>NEN2767-4</b>	
<b>Element:</b>	Hoofddraaipunt
<b>Bouwdeel:</b>	Wiel (4 )
<b>Materiaal:</b>	Mechaniek
<b>Gebrek:</b>	Corrosie, uniform
<b>Omvang:</b>	30% tot 70%
<b>Intensiteit:</b>	Gevorderd stadium
<b>Ernst gebrek:</b>	Serius
<b>Conditie score:</b>	<b>3 - Redelijke staat</b>

<b>CUR-aanbeveling 117, inspectieklasse B2</b>	
<b>Locatie:</b>	Middenpijler
<b>Schadebeeld:</b>	De stoelen, bevestigingsmiddelen en wielen zijn bedekt met corrosie. Deels betreft het gelaagde corrosie met materiaalafname.
<b>Omvang:</b>	4 stuks
<b>Oorzaak:</b>	klimatologische invloeden
<b>Aspect:</b>	Functionaliteit
<b>Verwacht schade ontwikkeling bij uitstel herstel:</b>	Toename van de schade met kans op niet functioneren van de loopwielen.
<b>Toelichting:</b>

De loopwielen, stoelen en railbaan bij het hoofddraaipunt zijn bedekt met deels gelaagde corrosie met materiaalafname.
