# RAPPORT KUNSTWERK 11320311

## Hanekampsdraai

Betreft: Inspectie kunstwerken  
Pekelerhoofddiep  
11320311 Hanekampsdraai

Opdrachtgever: **Gemeente Pekela**

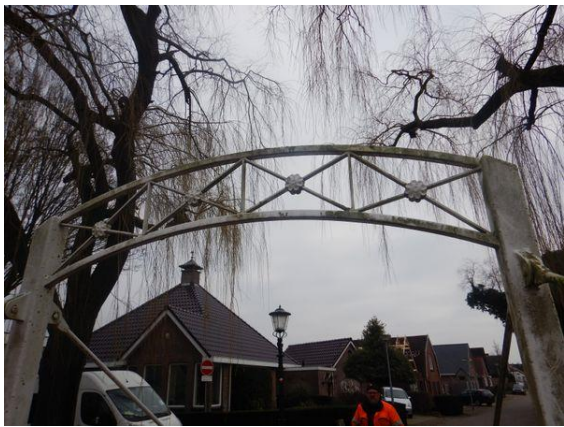
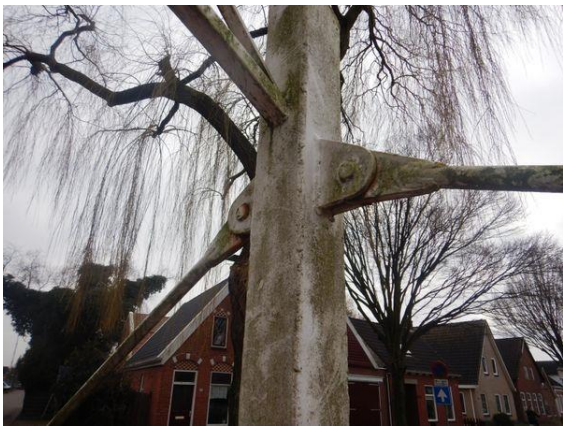
<b>Schadenummer: C1</b>

<b>Overzichtfoto</b>	<b>Detailfoto</b>
<b>NEN2767-4</b>	
<b>Element:</b>	Hoofddraagconstructie
<b>Bouwdeel:</b>	Boog
<b>Materiaal:</b>	Staal
<b>Gebrek:</b>	Corrosie, uniform
<b>Omvang:</b>	2% tot 10%
<b>Intensiteit:</b>	Gevorderd stadium
<b>Ernst gebrek:</b>	Serieus
<b>Conditie score:</b>	1 - Uitstekende staat

<b>CUR-aanbeveling 117, inspectieklasse B2</b>	
<b>Locatie:</b>	Gehele bovenbouwconstructie.
<b>Schadebeeld:</b>	Corrosie stalen delen
<b>Omvang:</b>	Ca. 5% van het totale oppervlak
<b>Oorzaak:</b>	Als gevolg van klimatologische invloeden, is corrosie aan de stalen onderdelen ontstaan.
<b>Aspect:</b>	Duurzaamheid
<b>Verwacht schade ontwikkeling bij uitstel herstel:</b>	Uitbreiding corrosie, met staaldikte afname als gevolg.
<b>Toelichting:</b>	-

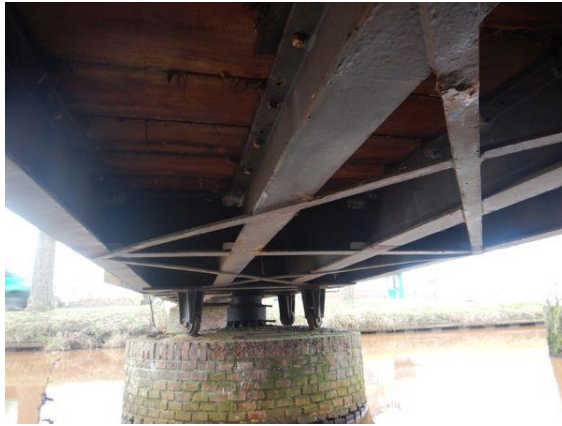
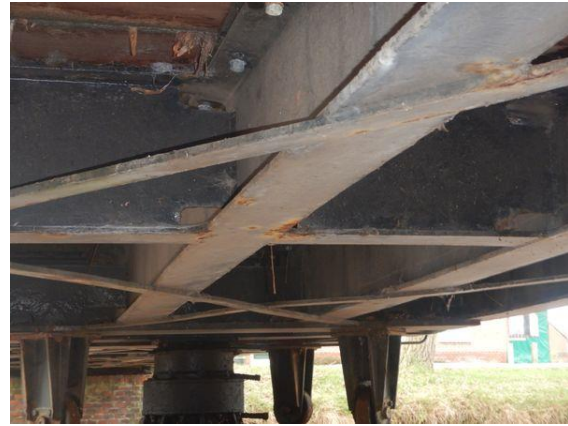
Schadenummer: C2

<b>Element:</b>	Hoofddraagconstructie
<b>Bouwdeel:</b>	Langsligger
<b>Materiaal:</b>	Staal
<b>Gebrek:</b>	Corrosie, uniform
<b>Omvang:</b>	2% tot 10%
<b>Intensiteit:</b>	Gevorderd stadium
<b>Ernst gebrek:</b>	Serieus

**Conditie score:** 1 - Uitstekende staat

<b>Locatie:</b>	Onderzijde rijdek
<b>Schadebeeld:</b>	Corrosie van de langsliggers.
<b>Omvang:</b>	Ca. 2% van het totale oppervlak
<b>Oorzaak:</b>	Als gevolg van klimatologische invloeden, is corrosie aan de stalen onderdelen ontstaan.
<b>Aspect:</b>	Duurzaamheid
<b>Verwacht schade ontwikkeling bij uitstel herstel:</b>	Uitbreiding corrosie, met staaldikte afname als gevolg.
<b>Toelichting:</b>	-

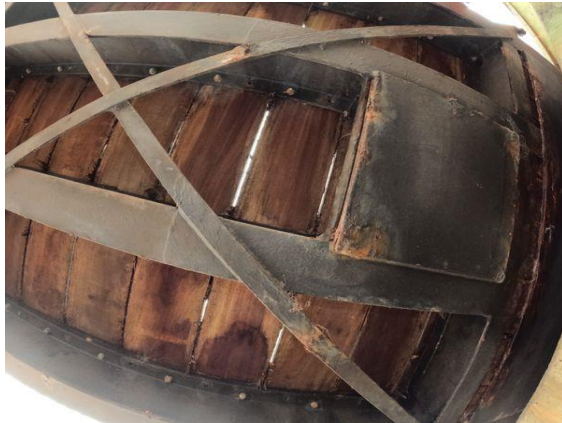
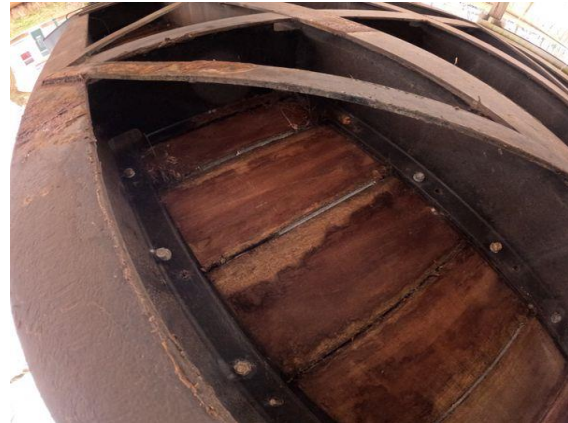
Schadenummer: C3

<b>Element:</b>	Hoofddraagconstructie
<b>Bouwdeel:</b>	Windverband
<b>Materiaal:</b>	Staal
<b>Gebrek:</b>	Corrosie, uniform
<b>Omvang:</b>	2% tot 10%
<b>Intensiteit:</b>	Gevorderd stadium
<b>Ernst gebrek:</b>	Serieus

**Conditie score:** 1 - Uitstekende staat

<b>Locatie:</b>	Onderzijde rijdek
<b>Schadebeeld:</b>	Corrosie stalen delen
<b>Omvang:</b>	Ca. 5% van het totale oppervlak
<b>Oorzaak:</b>	Als gevolg van klimatologische invloeden, is corrosie aan de stalen onderdelen ontstaan.
<b>Aspect:</b>	Duurzaamheid
<b>Verwacht schade ontwikkeling bij uitstel herstel:</b>	Uitbreiding corrosie, met staaldikte afname als gevolg.
<b>Toelichting:</b>	Er is sprake van lichte staaldikte afname.

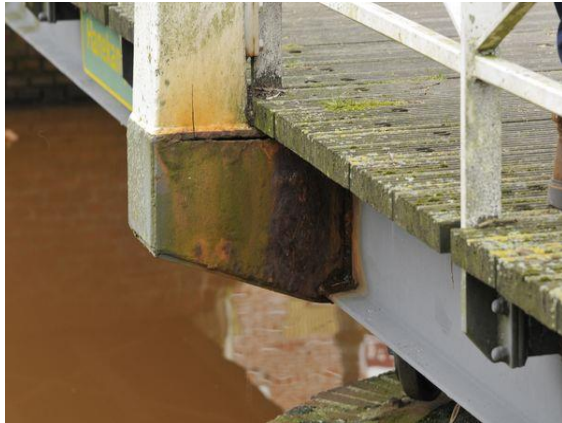
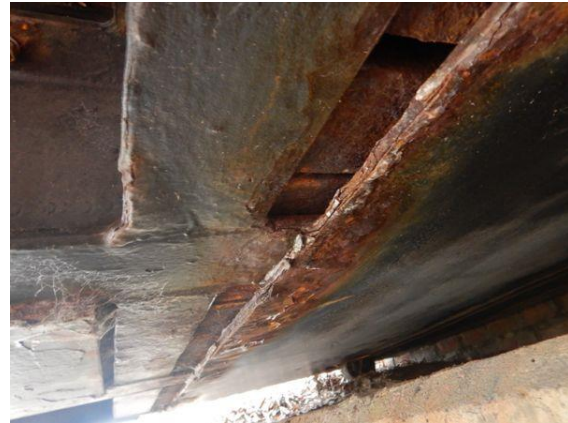
Schadenummer: C4

<b>Element:</b>	Hoofddraagconstructie
<b>Bouwdeel:</b>	Dwarsdrager
<b>Materiaal:</b>	Staal
<b>Gebrek:</b>	Corrosie, uniform
<b>Omvang:</b>	10% tot 30%
<b>Intensiteit:</b>	Gevorderd stadium
<b>Ernst gebrek:</b>	Serieus

**Conditie score:** 2 - Goede staat

<b>Locatie:</b>	Onderzijde rijdek
<b>Schadebeeld:</b>	Corrosie stalen delen
<b>Omvang:</b>	Ca. 10% van het totale oppervlak
<b>Oorzaak:</b>	Als gevolg van klimatologische invloeden, is corrosie aan de stalen onderdelen ontstaan.
<b>Aspect:</b>	Duurzaamheid
<b>Verwacht schade ontwikkeling bij uitstel herstel:</b>	Uitbreiding corrosie, met staaldikte afname als gevolg.
<b>Toelichting:</b>	Er is sprake van lichte staaldikte afname.

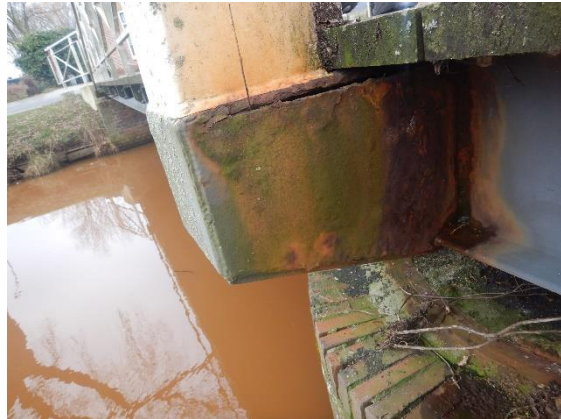
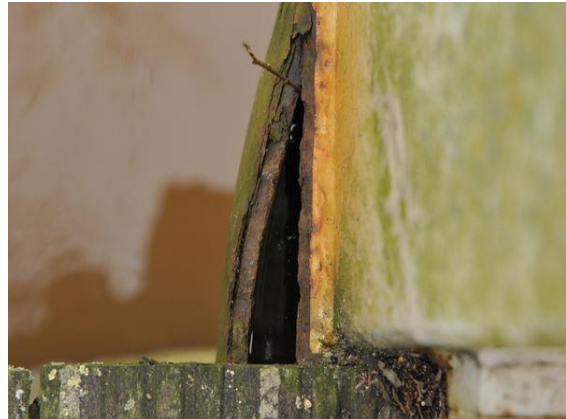
Schadenummer: C5

<b>Element:</b>	Hoofddraagconstructie
<b>Bouwdeel:</b>	Dwarsdrager
<b>Materiaal:</b>	Staal
<b>Gebrek:</b>	Breuk
<b>Omvang:</b>	2% tot 10%
<b>Intensiteit:</b>	Eindstadium
<b>Ernst gebrek:</b>	Ernstig

**Conditie score:** 3 - Redelijke staat

<b>Locatie:</b>	Dwarsdrager ter plaatse van boog.
<b>Schadebeeld:</b>	Breuk in stalen dwarsdrager.
<b>Omvang:</b>	0,2 m1
<b>Oorzaak:</b>	Vermoedelijk is het staal kapot gedrukt door uitzetting van bevroren water in de dwarsdrager.
<b>Aspect:</b>	Functionaliteit
<b>Verwacht schade ontwikkeling bij uitstel herstel:</b>	Bij uitbreiding schade kan de poort los van de dwarsdrager (console) scheuren.
<b>Toelichting:</b>	Constructief risico op termijn

Ter plaatse van de dwarsdrager (console) van de hoofdraagconstructie bevindt zich een breuk bij de aansluiting met de poort.

Bij uitbreiding van de schade kunnen er constructieve risico's ontstaan. Mogelijk tot zelfs bezwijking van de poortconstructie.

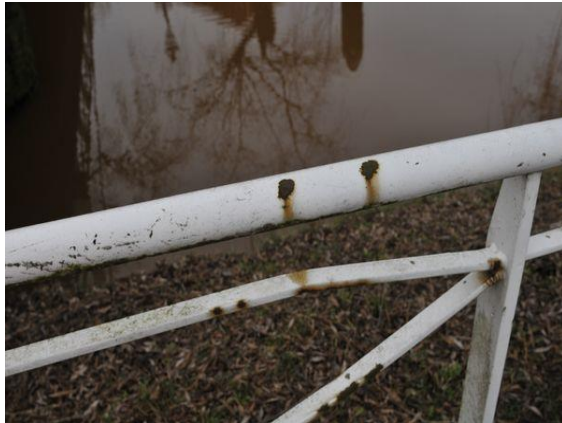
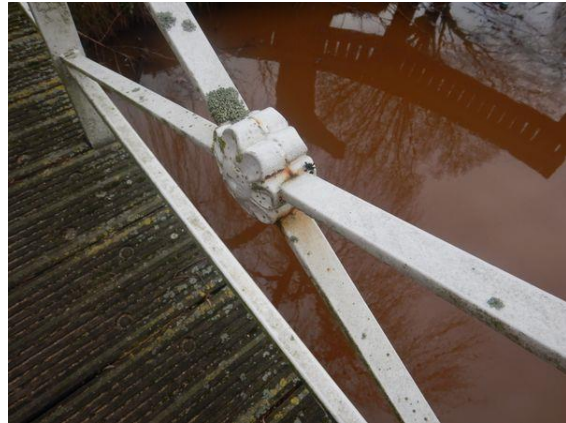
Schadenummer: C6

<b>Element:</b>	Leuningconstructie
<b>Bouwdeel:</b>	Leuning
<b>Materiaal:</b>	Staal
<b>Gebrek:</b>	Corrosie, uniform
<b>Omvang:</b>	2% tot 10%
<b>Intensiteit:</b>	Gevorderd stadium
<b>Ernst gebrek:</b>	Serieus

**Conditie score:** 1 - Uitstekende staat

<b>Locatie:</b>	Gehele leuning
<b>Schadebeeld:</b>	Corrosie stalen delen
<b>Omvang:</b>	Ca. 5% van 30,0 m1
<b>Oorzaak:</b>	Als gevolg van klimatologische invloeden, is corrosie aan de stalen onderdelen ontstaan.
<b>Aspect:</b>	Duurzaamheid
<b>Verwacht schade ontwikkeling bij uitstel herstel:</b>	Uitbreiding corrosie, met staaldikte afname als gevolg.
<b>Toelichting:</b>	-

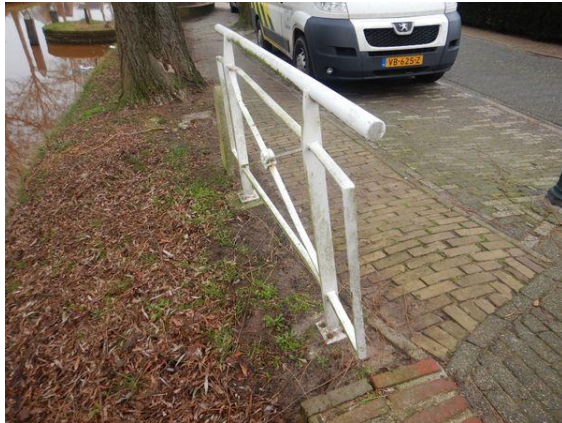
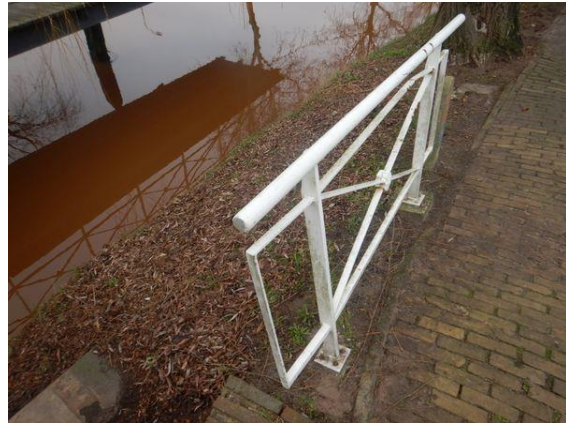
Schadenummer: C7

<b>Element:</b>	Leuningconstructie
<b>Bouwdeel:</b>	Leuning
<b>Materiaal:</b>	Staal
<b>Gebrek:</b>	Scheefstand
<b>Omvang:</b>	2% tot 10%
<b>Intensiteit:</b>	Gevorderd stadium
<b>Ernst gebrek:</b>	Gering

**Conditie score:** 1 - Uitstekende staat

<b>Locatie:</b>	Noordoostzijde
<b>Schadebeeld:</b>	Leuningwerk staat scheef.
<b>Omvang:</b>	2,0 m1
<b>Oorzaak:</b>	Als gevolg van een aanrijding is het leuningwerk scheef gaan staan.
<b>Aspect:</b>	Veiligheid
<b>Verwacht schade ontwikkeling bij uitstel herstel:</b>	Bij verdere scheefstand kan ontstaat er een onveilige situatie.
<b>Toelichting:</b>	-

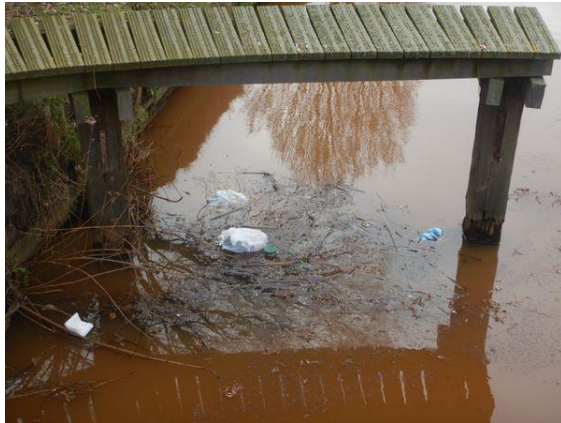
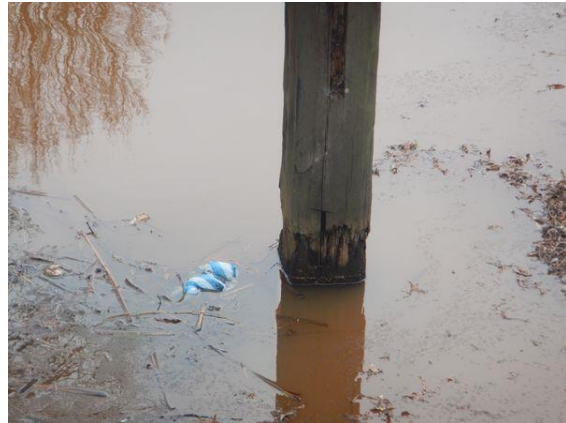
Schadenummer: C8

<b>Element:</b>	Loopbrug
<b>Bouwdeel:</b>	Loopbrug, Algemeen
<b>Materiaal:</b>	Hout
<b>Gebrek:</b>	Houtrot
<b>Omvang:</b>	10% tot 30%
<b>Intensiteit:</b>	Gevorderd stadium
<b>Ernst gebrek:</b>	Ernstig

**Conditie score:** 3 - Redelijke staat

<b>Locatie:</b>	Palen onder loopbrug.
<b>Schadebeeld:</b>	Houtrot van de palen op de waterlijn.
<b>Omvang:</b>	2 stuks
<b>Oorzaak:</b>	Als gevolg van klimatologische invloeden, is houtrot aan de palen ontstaan.
<b>Aspect:</b>	Functionaliteit
<b>Verwacht schade ontwikkeling bij uitstel herstel:</b>	Toename aantasting leidt tot onvoldoende dragend vermogen in de toekomst.
<b>Toelichting:</b>	De insnoering bedraagt ca. 5 cm.

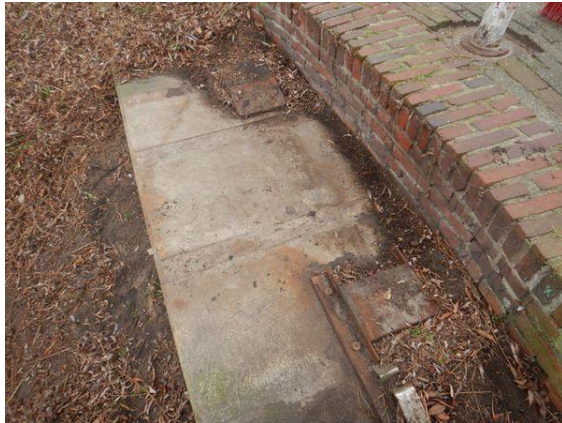
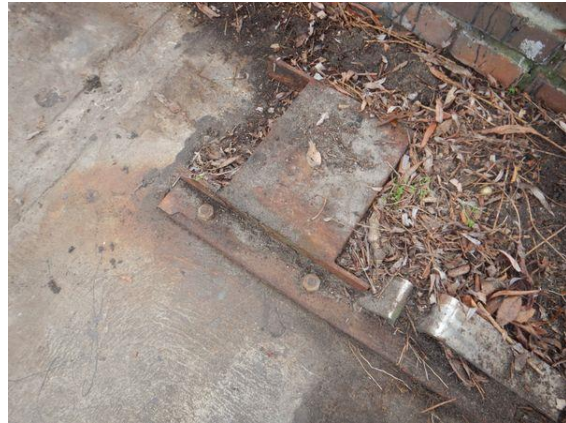
Schadenummer: C9

<b>Element:</b>	Oplegging
<b>Bouwdeel:</b>	Oplegging, Algemeen
<b>Materiaal:</b>	Staal
<b>Gebrek:</b>	Corrosie, uniform
<b>Omvang:</b>	>= 70%
<b>Intensiteit:</b>	Gevorderd stadium
<b>Ernst gebrek:</b>	Serieus

**Conditie score:** 4 - Matige staat

<b>Locatie:</b>	Landhoofd aan oost- en westzijde.
<b>Schadebeeld:</b>	Corrosie stalen delen
<b>Omvang:</b>	4 stuks
<b>Oorzaak:</b>	Als gevolg van klimatologische invloeden, is corrosie aan de stalen onderdelen ontstaan.
<b>Aspect:</b>	Duurzaamheid
<b>Verwacht schade ontwikkeling bij uitstel herstel:</b>	Uitbreiding corrosie, met staaldikte afname als gevolg.
<b>Toelichting:</b>	-

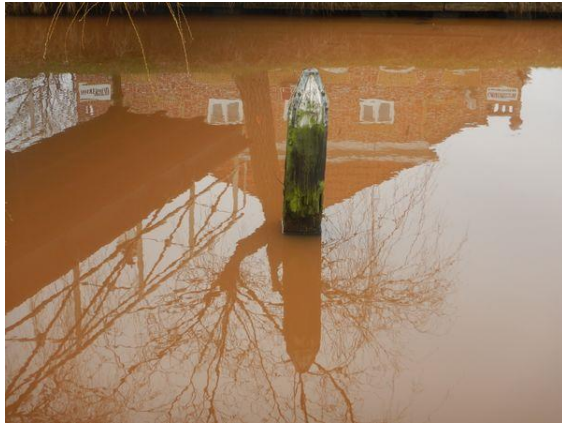
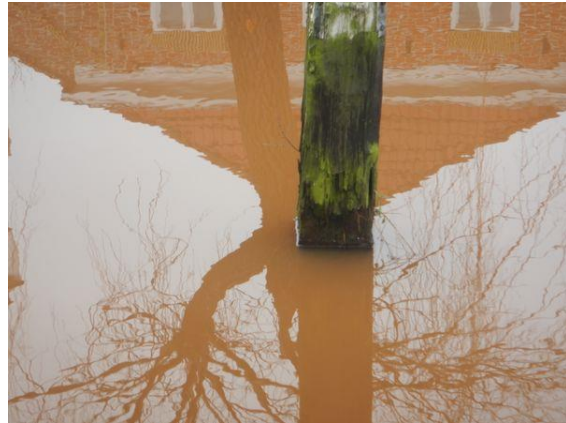
Schadenummer: C10

<b>Element:</b>	Remming- en geleidewerk
<b>Bouwdeel:</b>	Paal
<b>Materiaal:</b>	Hout
<b>Gebrek:</b>	Houtrot
<b>Omvang:</b>	30% tot 70%
<b>Intensiteit:</b>	Eindstadium
<b>Ernst gebrek:</b>	Ernstig

**Conditie score:** 5 - Slechte staat

<b>Locatie:</b>	Oostzijde
<b>Schadebeeld:</b>	Houtrot van de palen op de waterlijn.
<b>Omvang:</b>	3 stuks
<b>Oorzaak:</b>	Als gevolg van klimatologische invloeden, is houtrot aan de palen ontstaan.
<b>Aspect:</b>	Functionaliteit
<b>Verwacht schade ontwikkeling bij uitstel herstel:</b>	Toename aantasting leidt tot onvoldoende kerend vermogen in de toekomst.
<b>Toelichting:</b>	De palen hebben het einde van de levensduur bereikt.

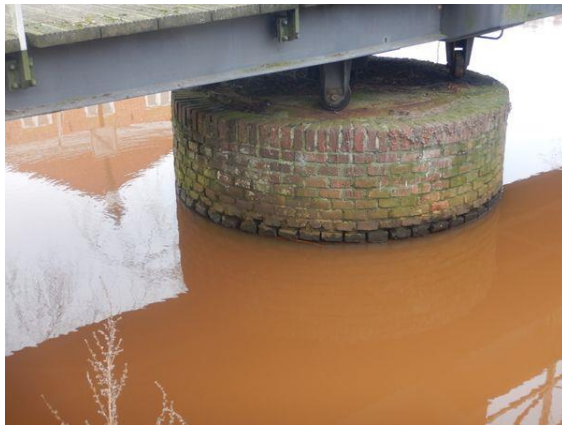
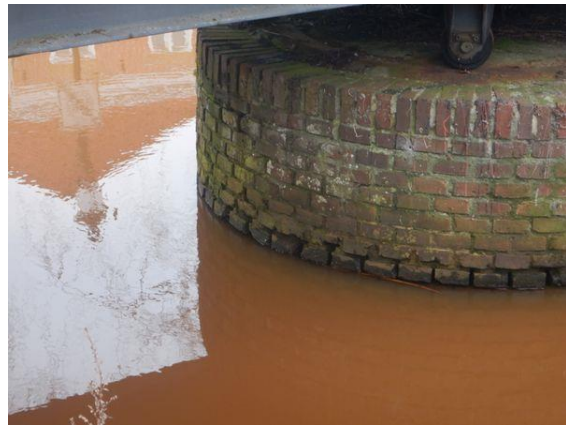
Schadenummer: C11

<b>Element:</b>	Steunpunt
<b>Bouwdeel:</b>	Pijler
<b>Materiaal:</b>	Metselwerk
<b>Gebrek:</b>	Afbrokkelen
<b>Omvang:</b>	30% tot 70%
<b>Intensiteit:</b>	Gevorderd stadium
<b>Ernst gebrek:</b>	Ernstig

**Conditie score:** 4 - Matige staat

<b>Locatie:</b>	Metselwerk t.p.v. draaipunt.
<b>Schadebeeld:</b>	Voegwerk verkeert in slechte staat / ontbreekt deels.
<b>Omvang:</b>	4,0 m2
<b>Oorzaak:</b>	Het voegwerk is verouderd, en is aangetast als gevolg van klimatologische invloeden.
<b>Aspect:</b>	Duurzaamheid
<b>Verwacht schade ontwikkeling bij uitstel herstel:</b>	Losraken van metselstenen bij uitbreiding van schade.
<b>Toelichting:</b>	-

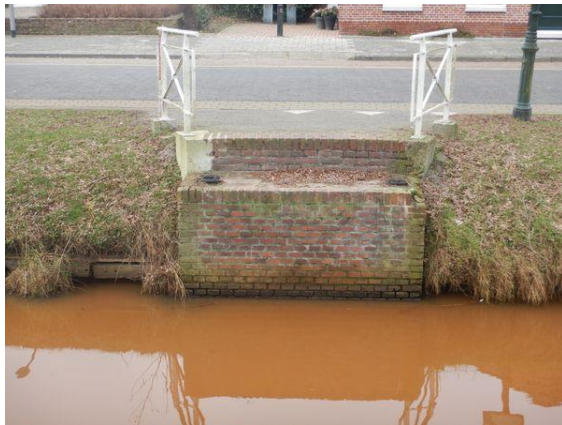
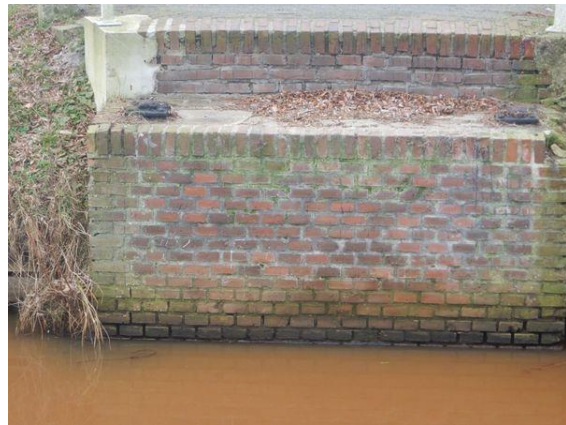
Schadenummer: C12

Element:	Steunpunt
Bouwdeel:	Wand
Materiaal:	Metselwerk
Gebrek:	Afbrokkelen
Omvang:	30% tot 70%
Intensiteit:	Gevorderd stadium
Ernst gebrek:	Ernstig

Conditie score: 4 - Matige staat

Locatie:	Landhoofd aan oost- en westzijde.
Schadebeeld:	Voegwerk verkeert in slechte staat / ontbreekt deels.
Omvang:	4,0 m2
Oorzaak:	Het voegwerk is verouderd, en is aangetast als gevolg van klimatologische invloeden.
Aspect:	Duurzaamheid
Verwacht schade ontwikkeling bij uitstel herstel:	Losraken van metselstenen bij uitbreiding van schade.
Toelichting:	-

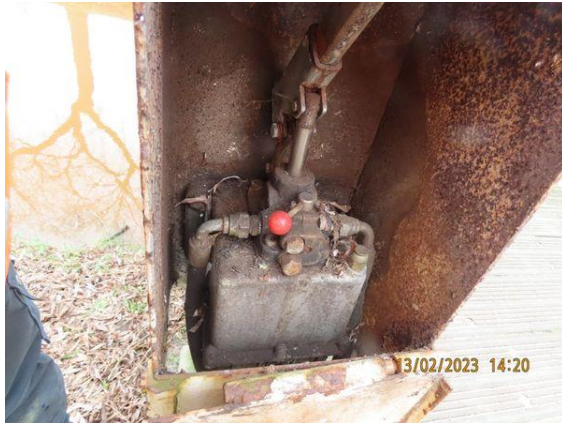
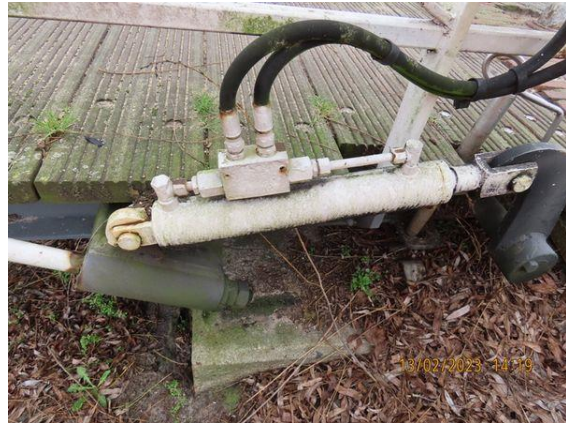
Schadenummer: EW1

Element:	Aandrijving en bewegingswerk
Bouwdeel:	Aandrijving en bewegingswerk
Materiaal:	Hydrauliek
Gebrek:	Theoretische levensduur, 100%
Omvang:	>= 70%
Intensiteit:	Eindstadium
Ernst gebrek:	Gering

Conditie score: 4 - Matige staat

Locatie:	Landhoofd zuidoostzijde
Schadebeeld:	De hydraulische installatie heeft het einde van zijn theoretische levensduur van 25 jaar bereikt. Er is te veel kracht nodig om de hefboom te bedienen. De conservering heeft zijn beschermende werking verloren, er is sprake van corrosie.
Omvang:	1 post
Oorzaak:	Normale veroudering
Aspect:	Functionaliteit
Verwacht schade ontwikkeling bij uitstel herstel:	Toename van de schade met kans op niet functioneren van het opzetwerk.
Toelichting:

De hydraulische installatie heeft het einde van zijn levensduur bereikt.

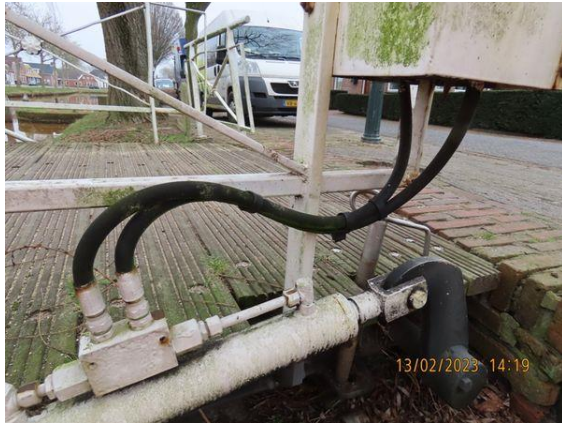
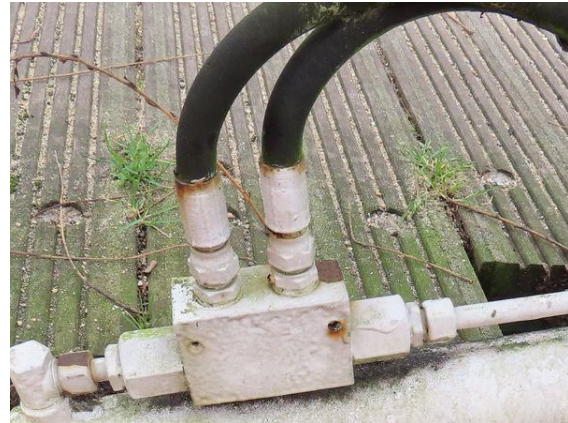
Schadenummer: EW2

Element:	Aandrijving en bewegingswerk
Bouwdeel:	Buisleiding (2)
Materiaal:	Rubber
Gebrek:	Theoretische levensduur, 100%
Omvang:	>= 70%
Intensiteit:	Eindstadium
Ernst gebrek:	Gering

Conditie score: 4 - Matige staat

Locatie:	Landhoofd zuidoostzijde
Schadebeeld:	De hydraulische slangen hebben het einde van hun levensduur bereikt. Slangen hebben een levensduur van 8 jr. De koppelingen vertonen corrosie.
Omvang:	2 stuks
Oorzaak:	Normale veroudering
Aspect:	Functionaliteit
Verwacht schade ontwikkeling bij uitstel herstel:	Kans op lekkage en daardoor vervuiling van het oppervlaktewater.,
Toelichting:

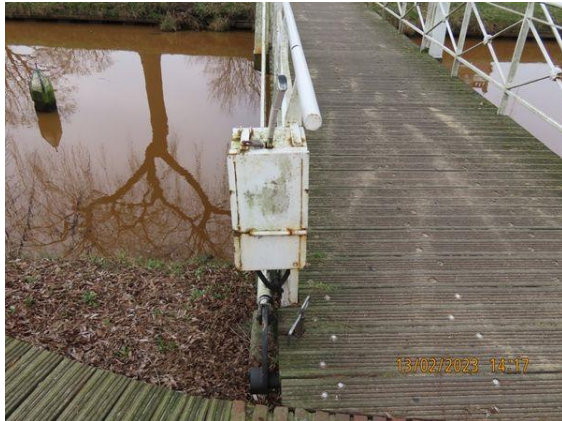
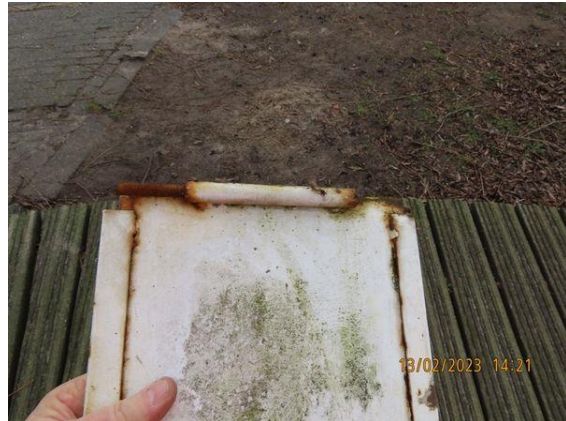
Schadenummer: EW3

<b>Element:</b>	Aandrijving en bewegingswerk
<b>Bouwdeel:</b>	Frame ( 1 )
<b>Materiaal:</b>	Staal
<b>Gebrek:</b>	Functie, verminderd
<b>Omvang:</b>	10% tot 30%
<b>Intensiteit:</b>	Gevorderd stadium
<b>Ernst gebrek:</b>	Serius
<b>Conditie score:</b>	2 - Goede staat

<b>Locatie:</b>	Landhoofd zuidoostzijde
<b>Schadebeeld:</b>	De omkasting vertoont corrosie. Het scharnierpunt van de klep is afgebroken.
<b>Omvang:</b>	1 stuks
<b>Oorzaak:</b>	klimatologische invloeden
<b>Aspect:</b>	Functionaliteit
<b>Verwacht schade ontwikkeling bij uitstel herstel:</b>	Inwendige wordt onvoldoende beschermd tegen omgevingsinvloeden.
<b>Toelichting:</b>

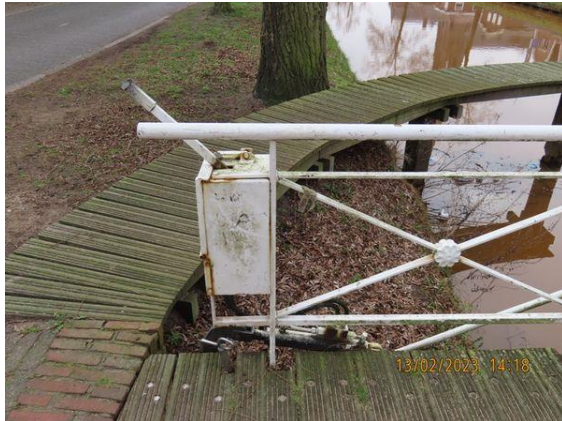
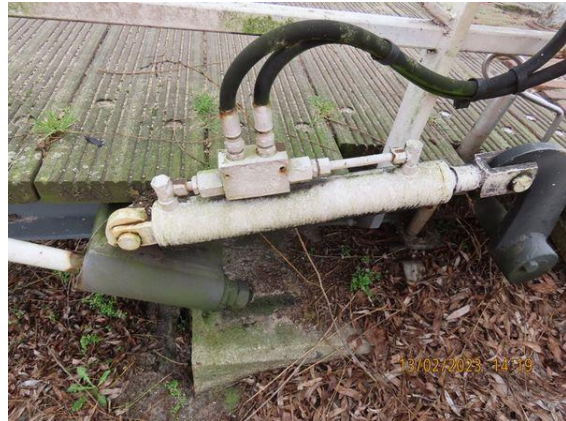
Schadenummer: EW4

<b>Element:</b>	Aandrijving en bewegingswerk
<b>Bouwdeel:</b>	Opzetinrichting ( 2 )
<b>Materiaal:</b>	Mechaniek
<b>Gebrek:</b>	Corrosie, uniform
<b>Omvang:</b>	30% tot 70%
<b>Intensiteit:</b>	Gevorderd stadium
<b>Ernst gebrek:</b>	Serieus

**Conditie score:** 3 - Redelijke staat

<b>Locatie:</b>	Landhoofd zuidoostzijde
<b>Schadebeeld:</b>	De conservering heeft zijn beschermende werking verloren. Er is o.a. sprake van verkleuring en afbladderen. De ondergrond vertoont corrosie.
<b>Omvang:</b>	1 post
<b>Oorzaak:</b>	klimatologische invloeden
<b>Aspect:</b>	Duurzaamheid
<b>Verwacht schade ontwikkeling bij uitstel herstel:</b>	Toename van de corrosie met kans op materiaalafname.
<b>Toelichting:</b>

De opzetinrichting nadert het einde van zijn levensduur.

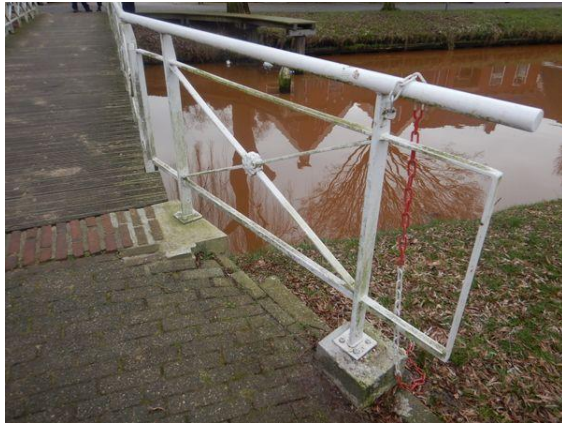
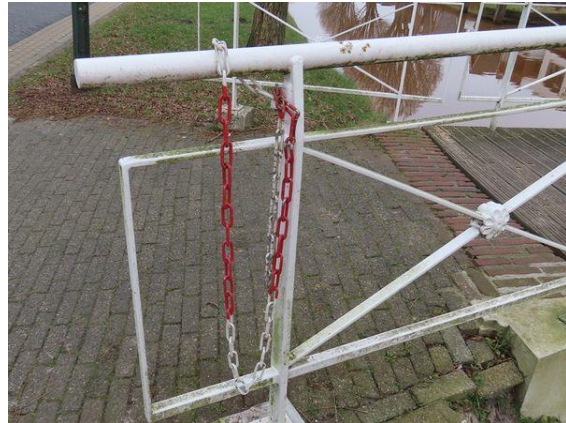
Schadenummer: EW5

<b>Element:</b>	Afscheiding
<b>Bouwdeel:</b>	Afscheiding, Algemeen (1 )
<b>Materiaal:</b>	Staal
<b>Gebrek:</b>	Functie, verminderd
<b>Omvang:</b>	10% tot 30%
<b>Intensiteit:</b>	Gevorderd stadium
<b>Ernst gebrek:</b>	Serieus

**Conditie score:** 2 - Goede staat

<b>Locatie:</b>	Landhoofd noordwestzijde
<b>Schadebeeld:</b>	De doorgang over de brug wordt d.m.v. een rood/wit ketting afgesloten. Door het kleine oppervlak bestaat de kans dat passanten het ketting over het hoofd zien en er over struikelen.
<b>Omvang:</b>	1 stuks
<b>Oorzaak:</b>	Ontwerp keuze
<b>Aspect:</b>	Veiligheid
<b>Verwacht schade ontwikkeling bij uitstel herstel:</b>	Kans op letsel doordat het ketting te laat wordt opgemerkt door passanten.
<b>Toelichting:</b>

De toegang aan de zuidoostzijde van de brug kan niet worden afgesloten als de brug wordt geopend.

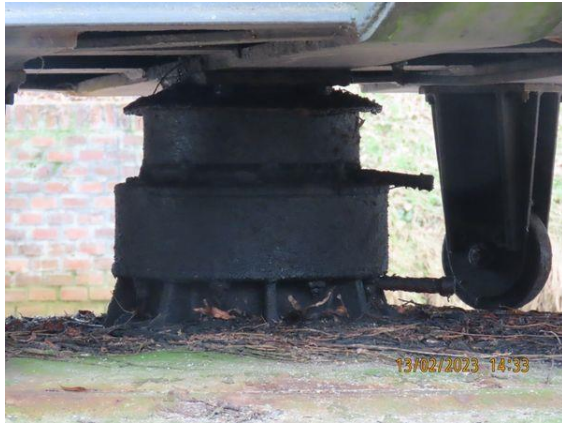
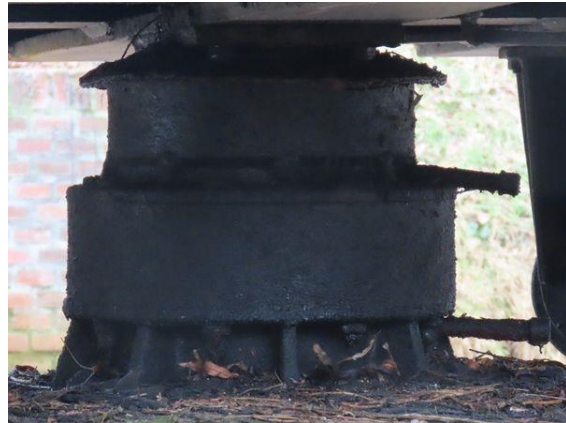
Schadenummer: EW6

<b>Element:</b>	Hoofddraaipunt
<b>Bouwdeel:</b>	Hoofddraaipunt, Algemeen (1 )
<b>Materiaal:</b>	Mechaniek
<b>Gebrek:</b>	Afdichting, defect
<b>Omvang:</b>	30% tot 70%
<b>Intensiteit:</b>	Gevorderd stadium
<b>Ernst gebrek:</b>	Ernstig

**Conditie score:** 4 - Matige staat

<b>Locatie:</b>	Middenpijler
<b>Schadebeeld:</b>	Het draaipunt en de bovenzijde van de middenpijler is bedekt met een vette aanslag (weggelekte olie).
<b>Omvang:</b>	1 post
<b>Oorzaak:</b>	Einde levensduur van de afdichtingen
<b>Aspect:</b>	Functionaliteit
<b>Verwacht schade ontwikkeling bij uitstel herstel:</b>	Uitbreiding van de schade met uiteindelijk kans op niet meer kunnen bewegen van de brug.
<b>Toelichting:</b>

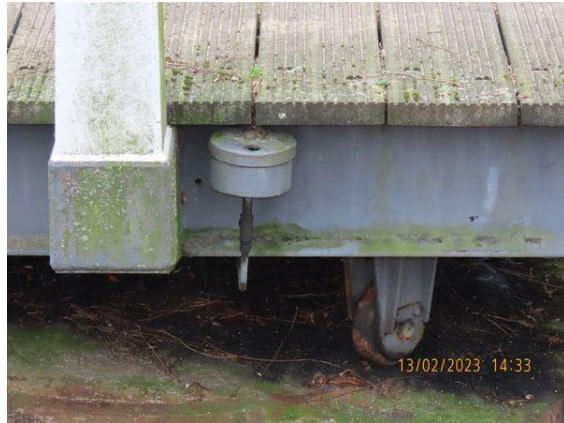
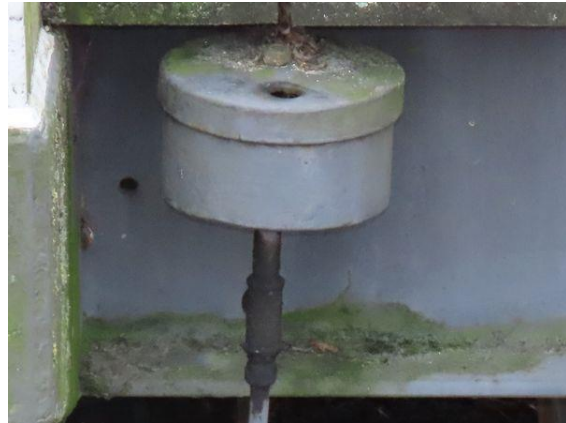
Schadenummer: EW7

Element:	Hoofddraaipunt
Bouwdeel:	Smeersysteem ( 1 )
Materiaal:	Staal
Gebrek:	Afdichting, defect
Omvang:	10% tot 30%
Intensiteit:	Gevorderd stadium
Ernst gebrek:	Ernstig

Conditie score: 3 - Redelijke staat

Locatie:	Middenpijler
Schadebeeld:	Het deksel op het reservoir vertoont een gat. Hierdoor kan er regenwater in het reservoir komen.
Omvang:	1 stuks
Oorzaak:	onbekend
Aspect:	Functionaliteit
Verwacht schade ontwikkeling bij uitstel herstel:	Schade aan het draaipunt met mogelijk niet meer kunnen draaien van de brug.
Toelichting:	Vermenging van de olie met water waardoor de smering

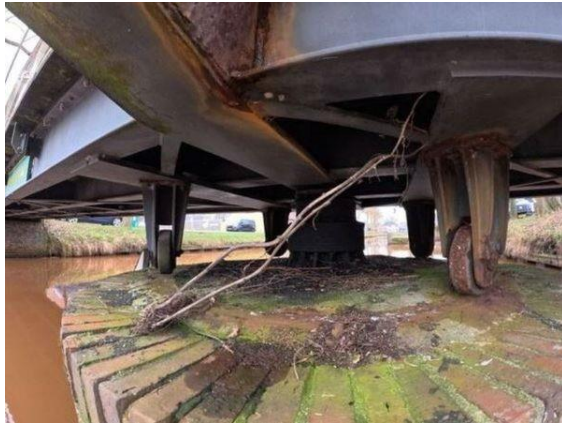
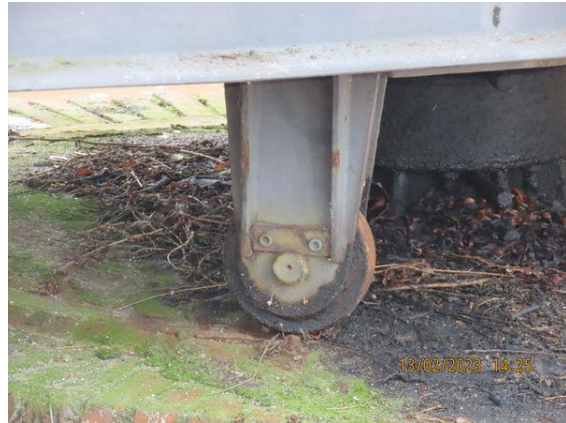
Schadenummer: EW8

<b>Element:</b>	Hoofddraaipunt
<b>Bouwdeel:</b>	Wiel (4 )
<b>Materiaal:</b>	Mechaniek
<b>Gebrek:</b>	Corrosie, uniform
<b>Omvang:</b>	10% tot 30%
<b>Intensiteit:</b>	Gevorderd stadium
<b>Ernst gebrek:</b>	Serieus

**Conditie score:** 2 - Goede staat

<b>Locatie:</b>	Middenpijler
<b>Schadebeeld:</b>	De stoelen, bevestigingsmiddelen en wielen vertonen corrosie. De loopwielen zijn deels bedekt met smeermiddel.
<b>Omvang:</b>	4 stuks
<b>Oorzaak:</b>	klimatologische invloeden
<b>Aspect:</b>	Functionaliteit
<b>Verwacht schade ontwikkeling bij uitstel herstel:</b>	Toename van de schade met kans op niet functioneren van de loopwielen.
<b>Toelichting:</b>

De loopwielen, stoelen en railbaan bij het hoofddraaipunt vertonen corrosie met geringe materiaalafname.
