# RAPPORT KUNSTWERK 21220305

## Kielbadde bij Sluis Nr. 3

Betreft:                   Inspectie kunstwerken  
                              Pekelerhoofddiep  
                              21220305 Kielbadde bij  
                              Sluis Nr. 3

Opdrachtgever:       **Gemeente Pekela**

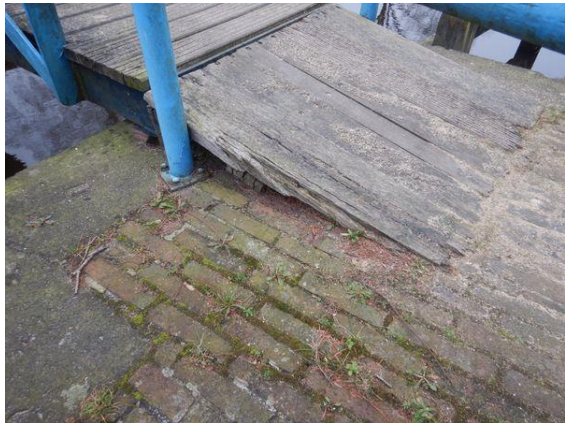
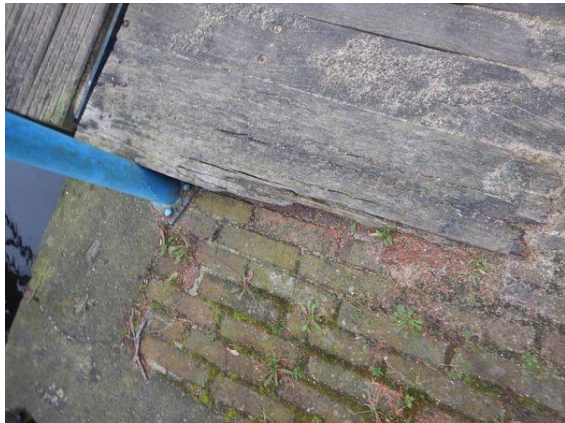
| <b>Schadenummer: C1</b> | |

| <b>Gebrek:</b> | Houtrot |
| <b>Omvang:</b> | 30% tot 70% |
| <b>Ernst gebrek:</b> | Ernstig |
| <b>Conditie score:</b> | 4 - Matige staat |

| <b>Locatie:</b> | Opstap bruggen voor draaibrug |
| <b>Oorzaak:</b> | Als gevolg van klimatologische invloeden, is houtrot aan de planken ontstaan. |
| <b>Verwacht schade ontwikkeling bij uitstel herstel:</b> | Bezwijken van de planken als gevolg van houtrot |

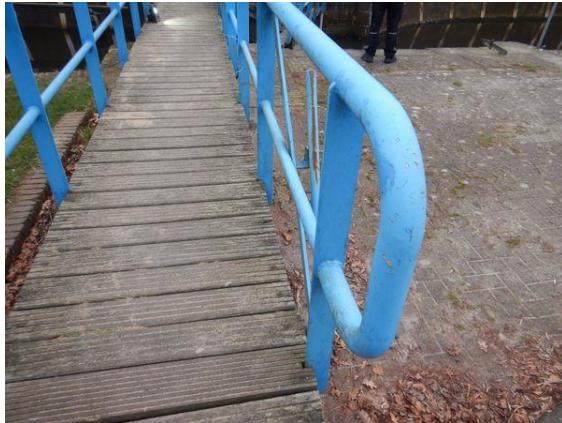
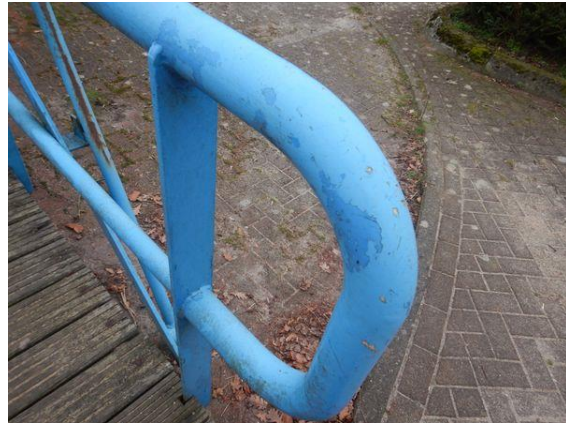
Schadenummer: C2

| <b>Gebrek:</b> | Onthechting |
| <b>Omvang:</b> | 10% tot 30% |

**Conditie score:** 3 - Redelijke staat

| <b>Locatie:</b> | Conservering leuning |
| <b>Schadebeeld:</b> | Onthechting conservering |
| <b>Omvang:</b> | Totaal ca. 10% van lengte |
| <b>Oorzaak:</b> | Als gevolg van gebruik / veroudering is onthechting ontstaan |
| <b>Verwacht schade ontwikkeling bij uitstel herstel:</b> | Ontstaan van corrosie op stalen delen als gevolg van onvoldoende bescherming. |

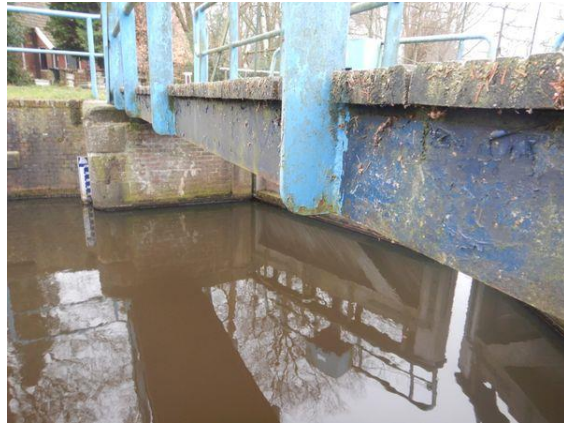
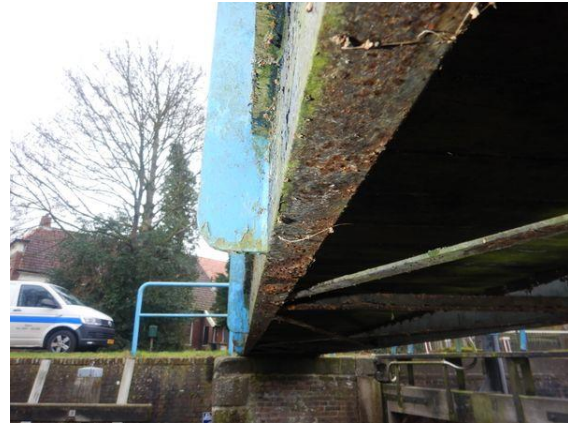
Schadenummer: C3

| <b>Gebrek:</b> | Corrosie, uniform |

**Conditie score:** 2 - Goede staat

| <b>Locatie:</b> | Langsliggers |
| <b>Schadebeeld:</b> | Corrosie stalen delen |
| <b>Omvang:</b> | Totaal ca. 20% van het oppervlak |
| <b>Oorzaak:</b> | Als gevolg van klimatologische invloeden, is corrosie aan de stalen onderdelen ontstaan. |
| <b>Verwacht schade ontwikkeling bij uitstel herstel:</b> | Staaldikte afname bij uitbreiding corrosie |

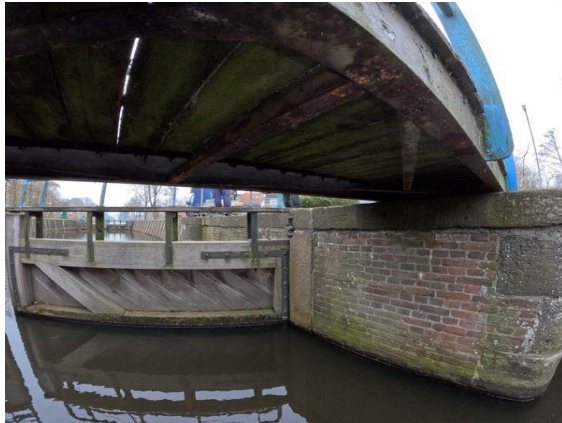
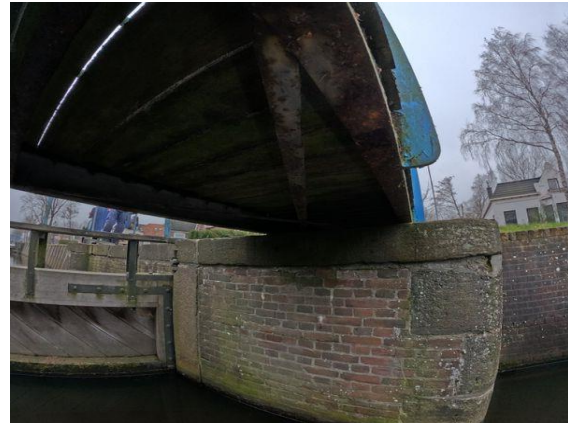
Schadenummer: C4

| <b>Gebrek:</b> | Corrosie, uniform |

**Conditie score:** 3 - Redelijke staat

| <b>Locatie:</b> | Windverband hoofddraagconstructie |
| <b>Schadebeeld:</b> | Corrosie stalen delen |
| <b>Omvang:</b> | Totaal ca. 30% van het oppervlak |
| <b>Oorzaak:</b> | Als gevolg van klimatologische invloeden, is corrosie aan de stalen onderdelen ontstaan. |
| <b>Verwacht schade ontwikkeling bij uitstel herstel:</b> | Staaldikte afname bij uitbreiding corrosie |

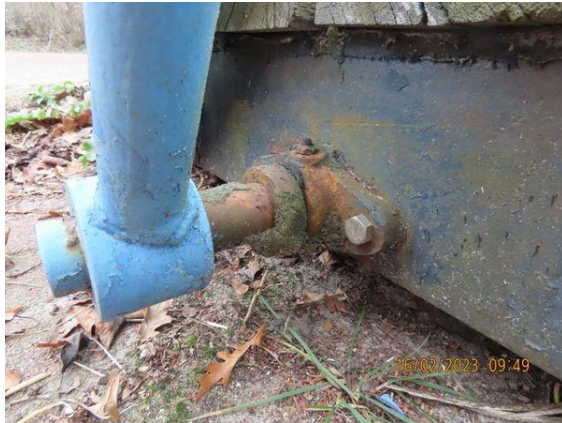
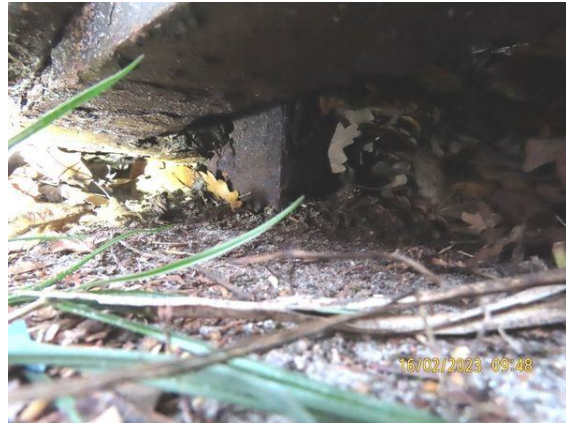
Schadenummer: EW1

| <b>Gebrek:</b> | Corrosie, uniform |

**Conditie score:** 3 - Redelijke staat

| <b>Locatie:</b> | Landhoofd westzijde |
| <b>Schadebeeld:</b> | De assen, draaipunthuizen en nokken van de opzetinrichting zijn bedekt met deels gelaagde corrosie. Er is sprake van materiaalafname. |
| <b>Oorzaak:</b> | klimatologische invloeden |
| <b>Verwacht schade ontwikkeling bij uitstel herstel:</b> | Toename van de corrosie en materiaalafname. |

De opzetinrichting nadert het einde van zijn levensduur.

Diverse delen zijn bedekt met deels gelaagde corrosie met materiaalafname.

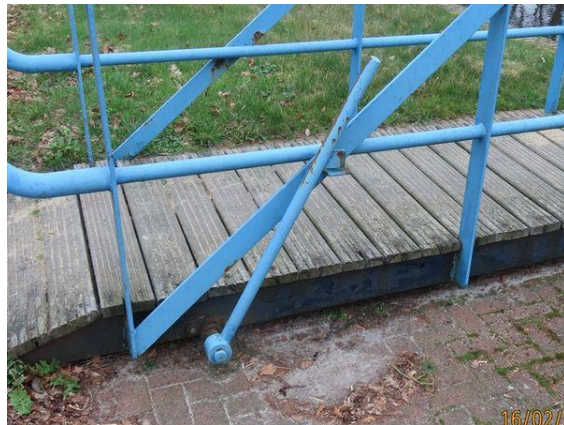
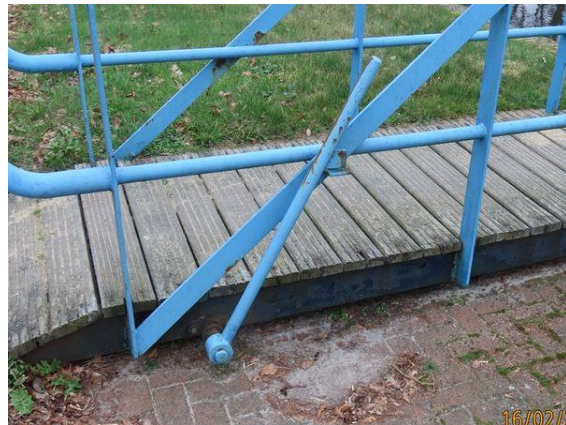
Schadenummer: EW2

| Gebrek: | Slijtage, mechanisch |

3 - Redelijke staat

| Schadebeeld: | Het opzetten van het val gebeurt m.b.v. nokken i.p.v. loopwielen. Hiervoor is een grote kracht nodig bij het opzetten, er treed sneller slijtage op. Daarnaast is er tijdens het opzetten een grotere horizontale kracht op het hoofd draaipunt. |
| Oorzaak: | Ontwerp keuze |
| Verwacht schade ontwikkeling bij uitstel herstel: | Snellere slijtage van de verschillende delen. |

Het handmatig bedienen van het opzetwerk en bewegen van de brug vraagt mogelijk een grotere kracht dan ARBO technisch is toegestaan.

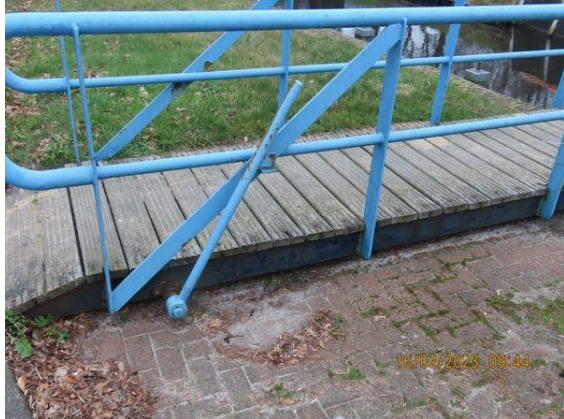
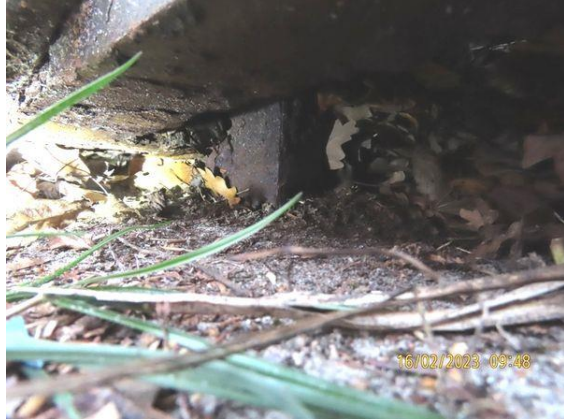
Schadenummer: EW3

| <b>Gebrek:</b> | Functie, verminderd |

**Conditie score:** 3 - Redelijke staat

| <b>Schadebeeld:</b> | De brug kon tijdens de inspectie niet worden geopend doordat het opzetwerk niet in beweging was te krijgen. |
| <b>Oorzaak:</b> | Onvoldoende onderhoud |

De brug kon tijdens de inspectie niet worden geopend.

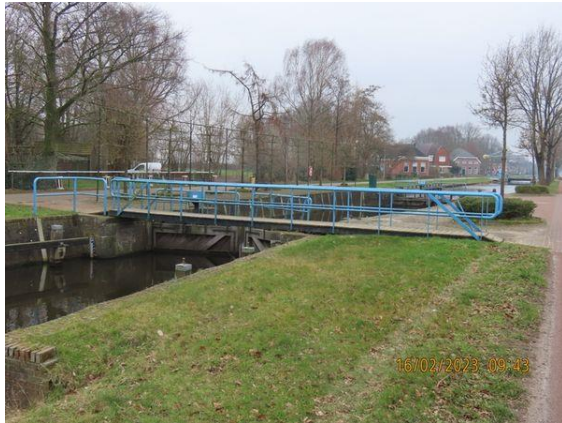
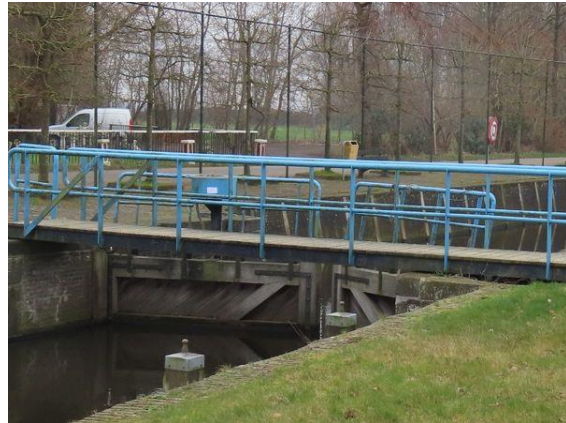
Schadenummer: EW4

| <b>Gebrek:</b> | Onderdeel, ontbreekt |

**Conditie score:** 2 - Goede staat

| <b>Schadebeeld:</b> | Het naambord van de brug ontbreekt. |
| <b>Oorzaak:</b> | Onbekend |

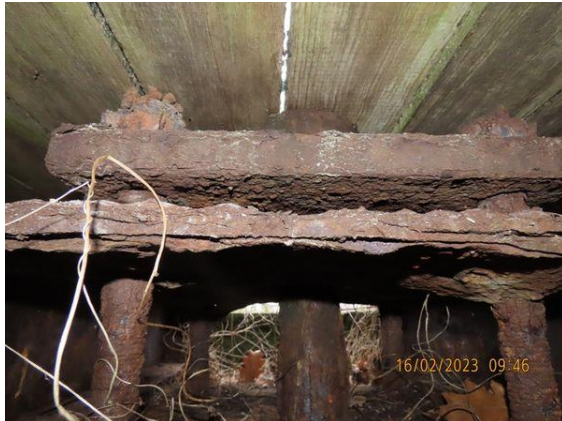
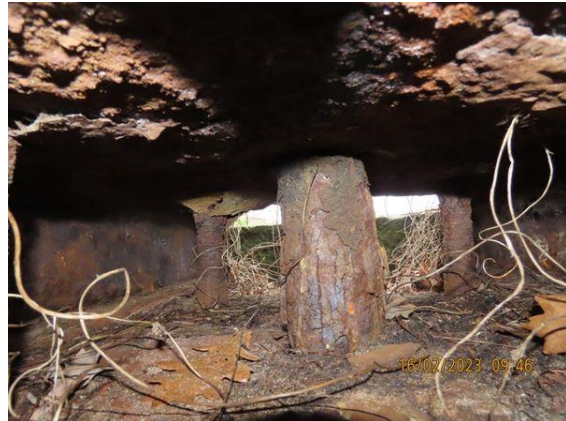
Schadenummer: EW5

| <b>Gebrek:</b> | Corrosie, uniform |

**Conditie score:** 3 - Redelijke staat

| <b>Schadebeeld:</b> | De diverse delen van het hoofddraaipunt (frame, as en bevestigingsmiddelen) vertonen (gelaagde) corrosie, deels met materiaalafname. |
| <b>Oorzaak:</b> | klimatologische invloeden |
| <b>Verwacht schade ontwikkeling bij uitstel herstel:</b> | Toename van de corrosie en materiaalafname. |

Het hoofddraaipunt is bedekt met deels gelaagde corrosie met materiaalafname.

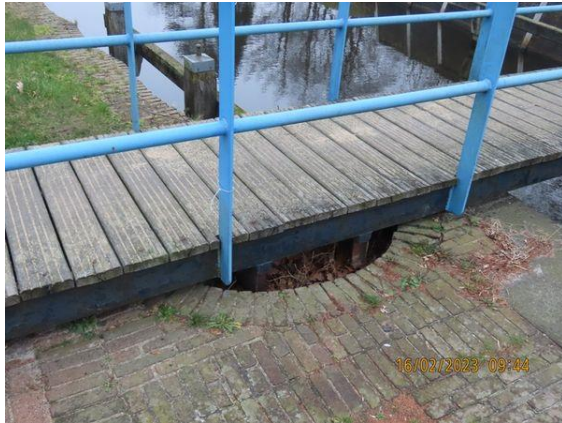
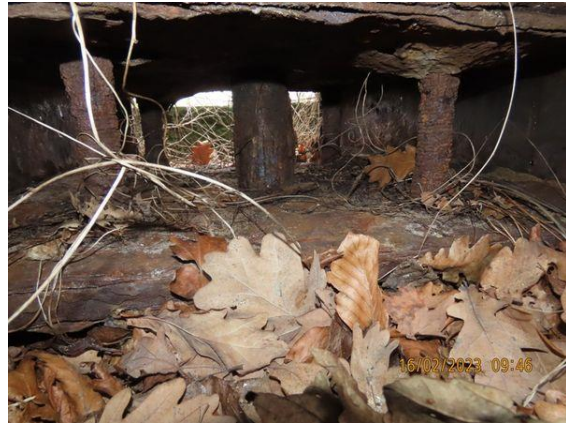
Schadenummer: EW6

| Gebrek: | Vervuiling |

Conditie score: 1 - Uitstekende staat

| Schadebeeld: | De ruimtes onder het val t.p.v. het draaipunt en opzetinrichting liggen vol met bladeren e.d. |
| Oorzaak: | Onvoldoende onderhoud |
| Verwacht schade ontwikkeling bij uitstel herstel: | Versnelde aantasting van de staaldelen. |
| Toelichting: | Door ophoping van bladeren, vuil e.d. blijven de ruimtes |
