**Technische inspectie
beweegbare bruggen**
Wedderklap

projectnummer 479206
definitief
19 oktober 2022

Inspectierapportage Wedderklap 11320307

Toestandsinspectie 2022

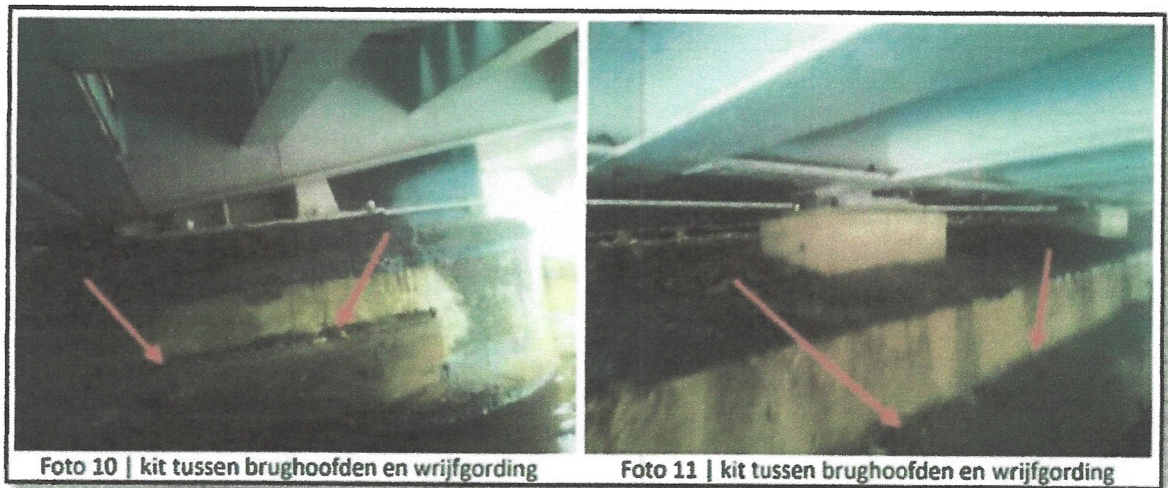
Figuur 3: Aanwezigheid asbest in kitvoeg.

- Kitvoeg tussen het landhoofd en wrijfgording (26 m) zie figuur 3;
- De pakkingen (asbestverdacht) van de overbrengkast, zie figuur 4.

- Saneren asbesthoudende materialen;
- Herstellen betonschades betonnen onderbouw;
- Vervangen W-installatie (aandrijving verplaatsen naast/op hameistijlen);
- Vervangen E-installatie;
- Vervangen beëindigingsbalken /voegovergangen;
- Vervangen remmingwerken;
- Plaatsen bebording;
- Vervangen masten landverkeerseinen;
- Vervangen slagboomkasten;
- Doorlopen CE-traject/conformiteitsverklaring;
- Uitvoeren diverse werkzaamheden.

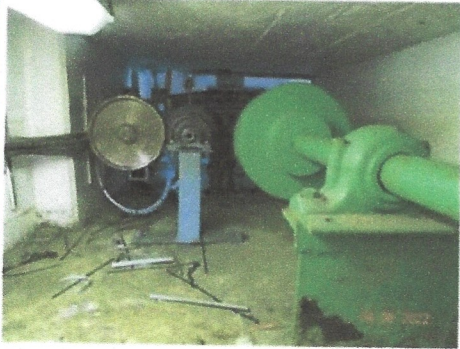
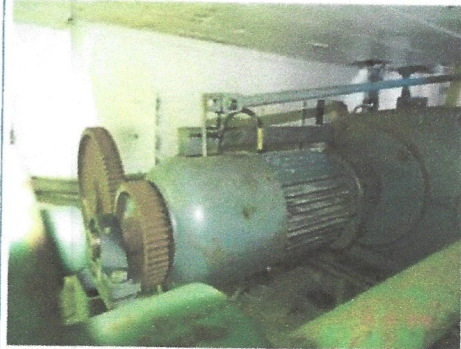
De brugkelder is te klein om het noodzakelijke onderhoud aan het bewegingswerk uit te voeren. Men kan nauwelijks het bewegingswerk passeren. Het onderhoud moet eigenlijk liggend uit worden gevoerd.					
R: 5	A: 3	M: 2	S: 2		
Locatie	Brugkelder		Hoeveelheid:	1 post	
Oorzaak	Ontwerpfout				
Gebrek	Belang	Intensiteit	Omvang	Conditie	Verzorging
2 Wet & regelgeving, voldoet niet	gering	Eindstadium	aanzienlijk 30-70%	1	3

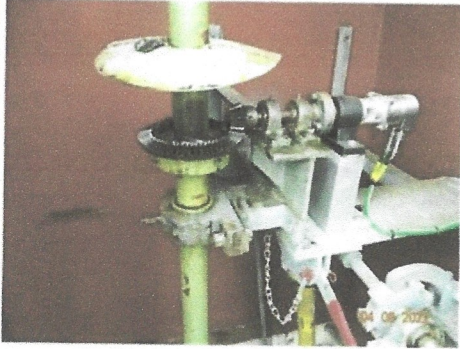
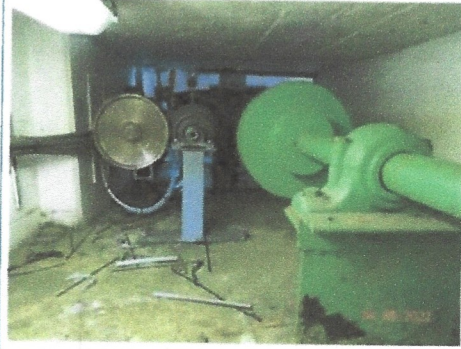
De verschillende bewegende delen (o.a. open tandwieloverbrengingen) zijn niet afgeschermd.					
R: 3	A: 2	M: 1	S: 3		
Locatie	Brugkelder / hameistijlen		Hoeveelheid:	1 post	
Oorzaak	Ontwerpfout

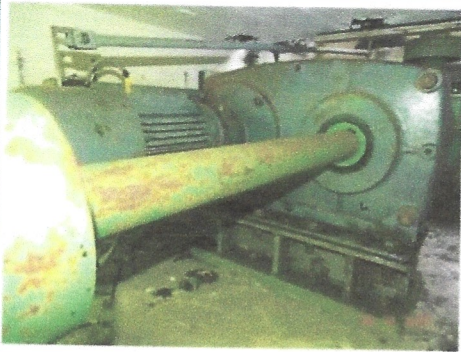
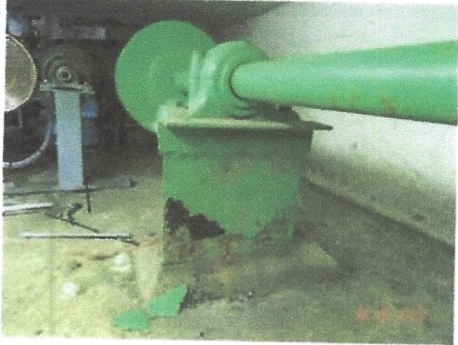
Diverse delen van het bewegingswerk vertonen corrosie, de conservering heeft zijn beschermende werking verloren. Plaatselijk is er sprake van gelaagde corrosie met materiaalafname. De keldervloer en diverse delen van het bewegingswerk zijn vervuild met o.a. weggelekte vet/olie en brokken beton.							
R:	2	A:	2	M:	2	S:	1
Locatie	Brugkelder		Hoeveelheid:	1 post			
Oorzaak	Beschermiaag defect						
Assenstelsel - Mechaniek					1	1	
Bescherminconstructie - Staal					1	1	
Buffer - Mechaniek					1	1	
Draaipunt - Mechaniek					1	1	
Elektromotor - Elektrotechniek					1	1	
Frame - Staal					1	1	
Heugelstang - Staal					1	1	
Gebrekk					2	1	
7 Functie, verminderd		Belang	Intensiteit	Omvang	Conditie	Verzorging	
		serieus	Gevorderd stadium	regelmatig 10-30%	2	1

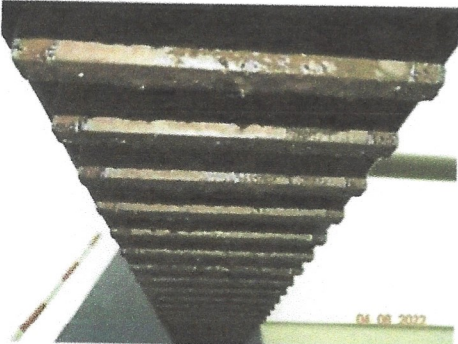
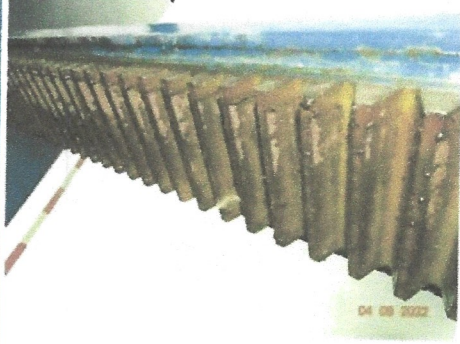
De tanden van de tandheugel vertonen corrosie over nagenoeg het gehele draagvlak. De tanden van de westelijke tandheugel dragen niet over de volledige breedte. Hierdoor zijn de krachten in de tanden hoger.							
R:	5	A:	4	M:	4	S:	1
Locatie	Hameistijlen		Hoeveelheid:	2 stuks			
Oorzaak	Uitvoeringsfout

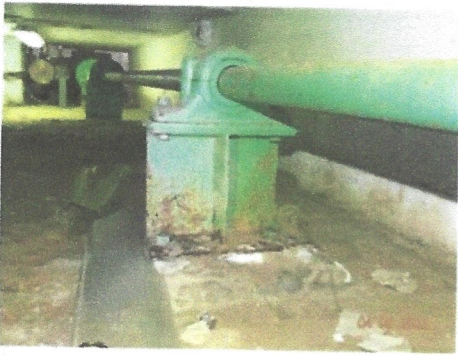
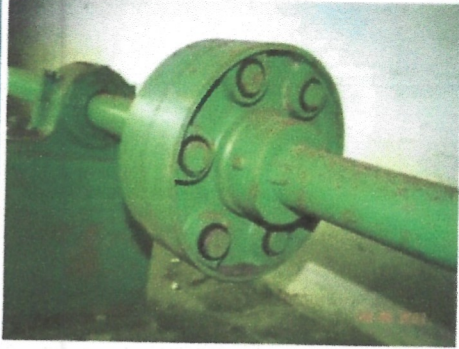
De rubberhulzen in de flexibele koppeling vertonen scheurvorming.					
R: 4	A: 2	M: 1	S: 1		
Locatie	Brugkelder	Hoeveelheid:	1 stuks		
Oorzaak	Einde levensduur				
Noodhandbediening - Mechaniek				1	1
Reductiekast - Mechaniek				1	1
Rondsel - Staal				1	1
Schakelaar - Elektrotechniek				1	1
Schamelstel - Mechaniek				1	1
Tandwieloverbrenging (open) - Mechaniek				1	1
Aarding- en bliksembeveiligingsinstallatie				4	1
Aarding- en bliksembeveiligingsinstallatie, Algemeen - Elektrotechniek				4	1
Gebrek	Belang	Intensiteit	Omvang	Conditie	Verzorging
9 Onderdeel, ontbreekt	serieus	Eindstadium	aanzienlijk 30-70%	4	1

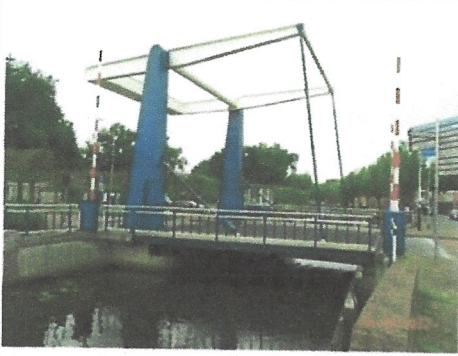
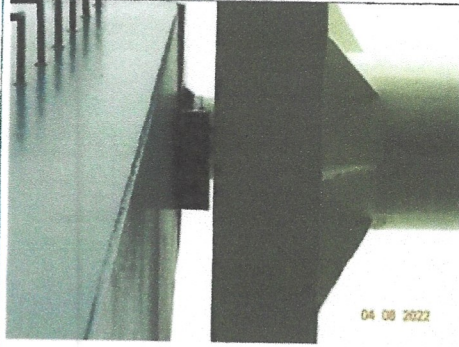
De balans en het val zijn niet zichtbaar voorzien van potentiaalvereffening. Bij blikseminslag kan er schade aan de draaipunten ontstaan.

R: 5	A: 4	M: 4	S: 1		
Locatie	Object	Hoeveelheid:	1 post		
Oorzaak	Niet aangebracht

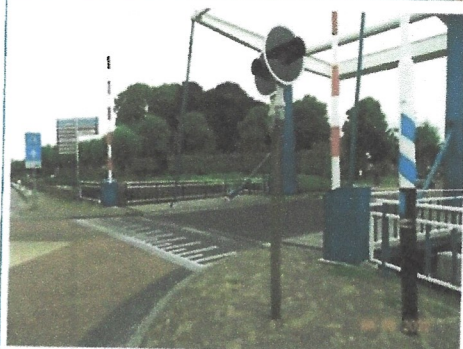
De noodzakelijke bebording rondom de brug ontbreekt, o.a. aanduiding bewegbare brug j15, gemarkeerde weggedeelte vrijhouden, bij belsegnaal brug vrijmaken.

R: 2	A: 2	M: 1	S: 2		
Locatie	Terrein	Hoeveelheid:	1 post		
Oorzaak	Niet aangebracht

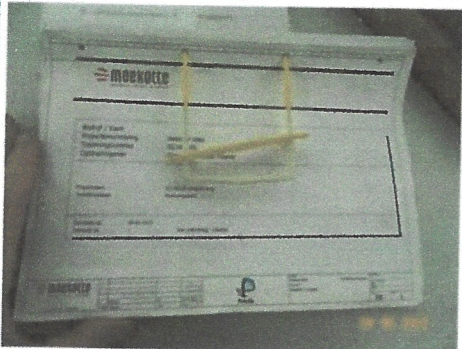
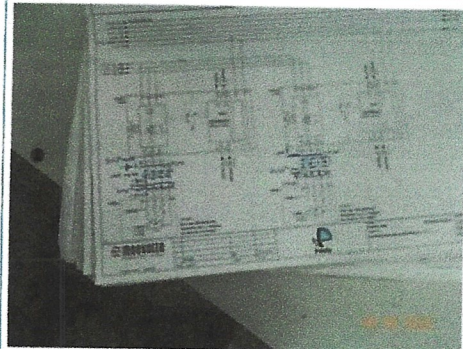
Het aanwezige tekeningpakket is handmatig bijgewerkt. Verder geen handleiding, documentatie e.d. aanwezig. Op een dradenkoker is handmatig codering aangebracht, onduidelijk waar deze codering bij hoort.					
R: 4	A: 2	M: 1	S: 2		
Locatie	Bedienruimte	Hoeveelheid:	1 post		
Oorzaak	Uitvoeringsfout				
Bedieningspaneel - Elektrotechniek				1	1
Programmable Logic Controller (PLC) - Elektrotechniek				1	1
Supervisory Control and Data Acquisition (SCADA-systeem) - Elektrotechniek				1	1
Binnenverlichting -				4	1
Armatuur - Elektrotechniek				4	1
Gebrek	Belang	Intensiteit	Omvang	Conditie	Verzorging
13 Functie, afwezig	ernstig	Eindstadium	regelmatig 10-30%	4	1

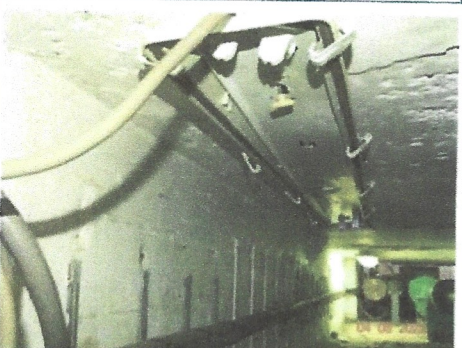
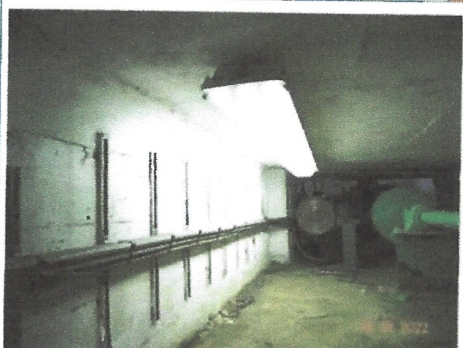
Van een armatuur in de brugkelder ontbreken de tl-buizen en de beschermkap. Het binnenwerk is vervormd.					
R: 3	A: 2	M: 1	S: 2		
Locatie	Brugkelder	Hoeveelheid:	1 stuks		
Oorzaak	Mechanische invloeden				
Bovenbouwconstructie -				1	1
Balanspriem - Staal				1	1
Beschermklaag - Kunststof				1	1
Contragewicht - Staal				1	1
Hameestijl (-poort) - Staal				1	1
Hangstang - Staal				1	1
Hemelwaterafvoer (HWA) -				1	1
Hemelwaterafvoer (HWA), Algemeen - Staal				1	1

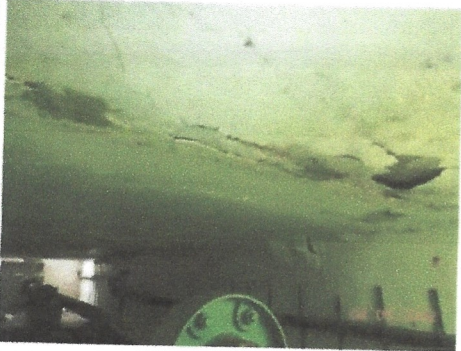
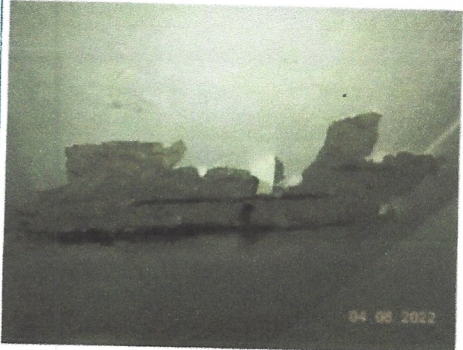
<p>Het kelderdek vertoont wapeningscorrosie op meerdere locaties. Daarnaast zijn er op de wanden ook enkele locaties. In het dek is een reparatie zichtbaar wat lijkt op injectie. Het betreffen echter afgedrukte betonschollen welke niet middels injectie zijn te repareren. De kelder is erg krap, waardoor herstelwerkzaamheden extra tijd vergen.</p>

R: 4	A: 1	M: 2	S: 1		
Locatie	Onderzijde kelderdek		Hoeveelheid:	5 vierkante meter	
Oorzaak	Carbonatatie geïnitieerde corrosie				
Klimaatinstallatie -				1	1
Verwarmingstoestel - Elektrotechniek				1	1
Laagspanningsinstallatie -				1	1
Laagspanningsinstallatie, Algemeen - Elektrotechniek				1	1
Onderverdeler - Elektrotechniek				1	1
Leuningconstructie -				1	1
Leuning - Staal				1	1
Leuningafwerking - Kunststof				1	1
Oplegging -				1	1
Oplegging, Algemeen - Staal				1	1

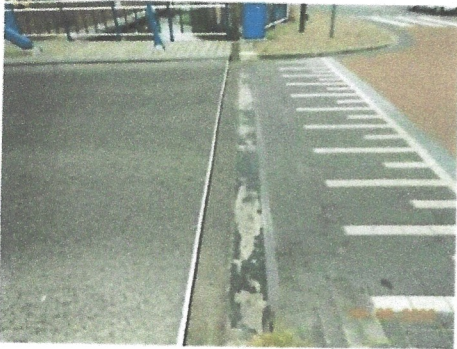
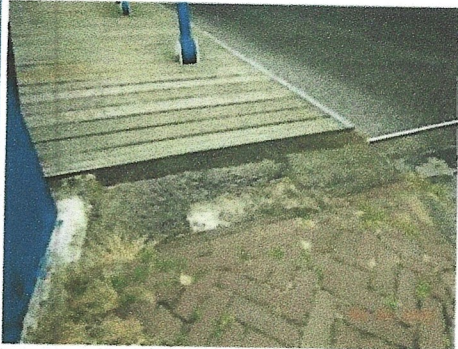
<p>Op de bovenzijde van de betonnen voegbalk is een bitumineuze slijtlaag aangebracht. Deze slijtlaag is over 50% van het oppervlak onthecht. Ter plaatse van het voetpad is de voegbalk aangesmeerd met een dunne laag mortel van circa 10 mm. Deze laag klinkt hol en komt voor een gedeelte los van de voegbalk. De kans op struikelen neemt hierdoor toe. De mortel is vermoedelijk aangebracht om het loopvlak uit te vlakken.</p>					
R: 4	A: 3	M: 3	S: 3		
Locatie	Bovenzijde voegbalk		Hoeveelheid:	4 vierkante meter	
Oorzaak	Normale veroudering				
Slijtlaag, Algemeen - Kunststof					
Steunpunt -				1	1
Bescherm laag - Kunststof				1	1
Fundatie - Beton				1	1
Landhoofd - Beton				1	1
Verharding wegtype 4 (licht belast) -				1	1
Asfaltverharding - Asfalt				1	1

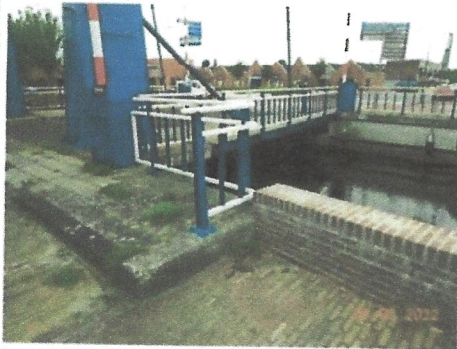
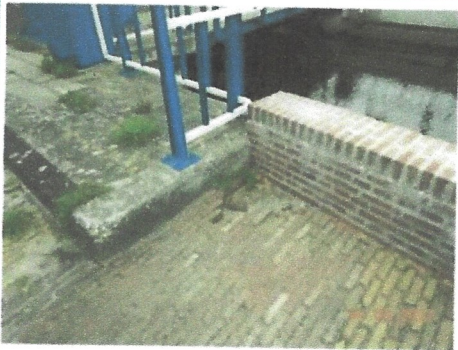
<p>De elementenverharding ontbreekt over 1,0 m² ter plaatse van de aansluiting met de kademuur. De locatie bevindt zich direct achter de kade in ligt niet in het looppad. De kans op struikelen is dus klein.</p>					
R: 2	A: 1	M: 1	S: 2		
Locatie	Zuidoostzijde		Hoeveelheid:	1 vierkante meter	
Oorzaak	Vandalisme
