RAPPORT KUNSTWERK 21120304

Dekbadde

Betreft: Inspectie kunstwerken
Pekelerhoofddiep
21120304 Dekbadde

Opdrachtgever: **Gemeente Pekela**

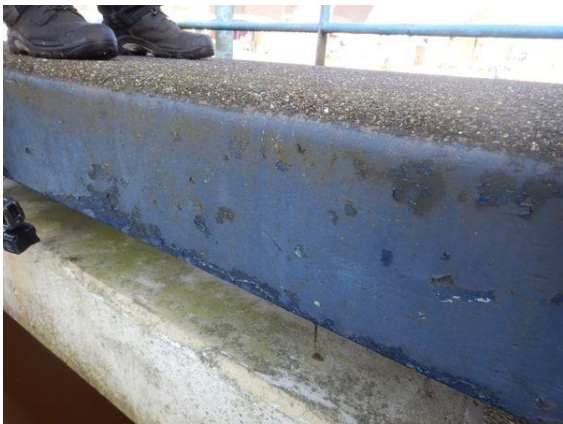
Schadenummer: C1

Overzichtfoto	Detailfoto
NEN2767-4	
Element:	Hoofddraagconstructie (Staal)
Bouwdeel:	Beschermlaag
Materiaal:	Staal
Gebrek:	Onthechting
Omvang:	10% tot 30%
Intensiteit:	Gevorderd stadium
Ernst gebrek:	Ernstig
Conditie score:	3 - Redelijke staat

CUR-aanbeveling 117, inspectieklasse B2	
Locatie:	Gehele bovenbouwconstructie + de zijkanten van de
Schadebeeld:	Onthechting / verwerking van de conservering.
Omvang:	Ca. 20% van het totale oppervlak
Oorzaak:	Als gevolg van veroudering en klimatologische invloeden, is onthechting van de conservering ontstaan.
Aspect:	Duurzaamheid
Verwacht schade ontwikkeling bij uitstel herstel:	Kans op corrosie van stalen delen bij ontbreken van de conservering.
Toelichting:	-

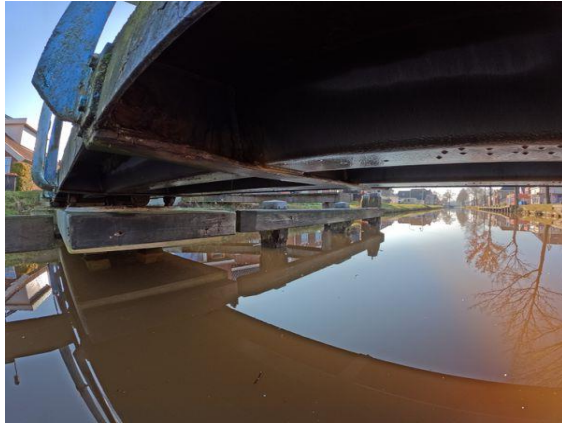
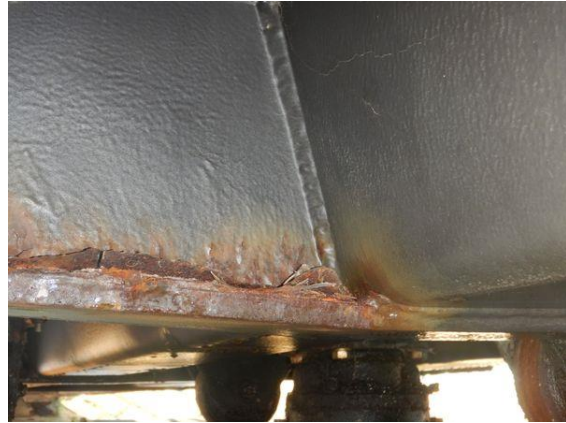
Schadenummer: C2

Element:	Hoofddraagconstructie (Staal)
Bouwdeel:	Dwarsdrager
Materiaal:	Staal
Gebrek:	Corrosie, uniform
Omvang:	2% tot 10%
Intensiteit:	Gevorderd stadium
Ernst gebrek:	Serieus

Conditie score: 1 - Uitstekende staat

Locatie:	Onderzijde dek
Schadebeeld:	Corrosie van de dwarsdragers.
Omvang:	Ca. 5% van het totale oppervlak
Oorzaak:	Als gevolg van klimatologische invloeden, is corrosie aan de stalen onderdelen ontstaan.
Aspect:	Duurzaamheid
Verwacht schade ontwikkeling bij uitstel herstel:	Uitbreiding corrosie, met staaldikte afname als gevolg.
Toelichting:	Er is sprake van lichte staaldikte afname.

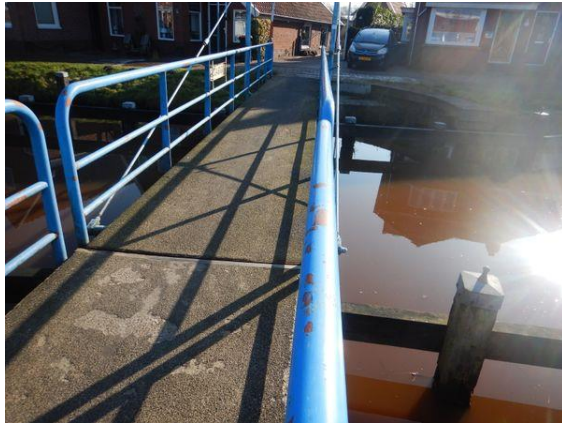
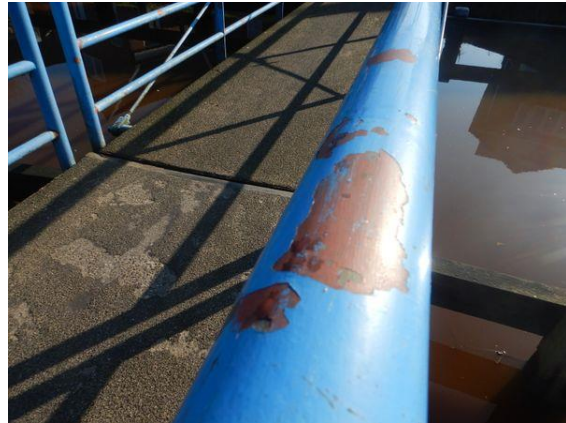
Schadenummer: C3

Element:	Leuningconstructie
Bouwdeel:	Leuning
Materiaal:	Staal
Gebrek:	Onthechting
Omvang:	30% tot 70%
Intensiteit:	Gevorderd stadium
Ernst gebrek:	Ernstig

Conditie score: 4 - Matige staat

Locatie:	Gehele leuning
Schadebeeld:	Onthechting / verwerking van de conservering.
Omvang:	Ca. 30% van het totale oppervlak
Oorzaak:	Als gevolg van veroudering en klimatologische invloeden, is onthechting van de conservering ontstaan.
Aspect:	Duurzaamheid
Verwacht schade ontwikkeling bij uitstel herstel:	Kans op corrosie van stalen delen bij ontbreken van de conservering.
Toelichting:	-

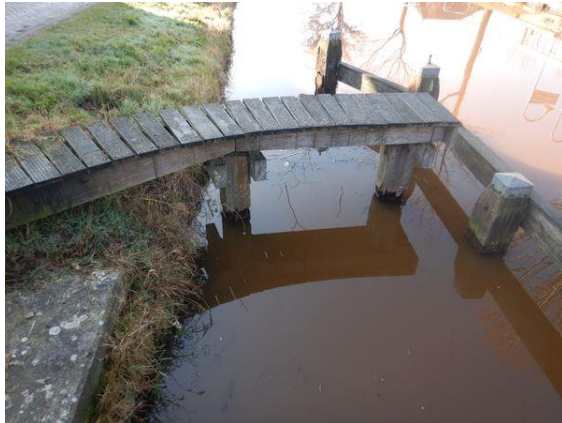
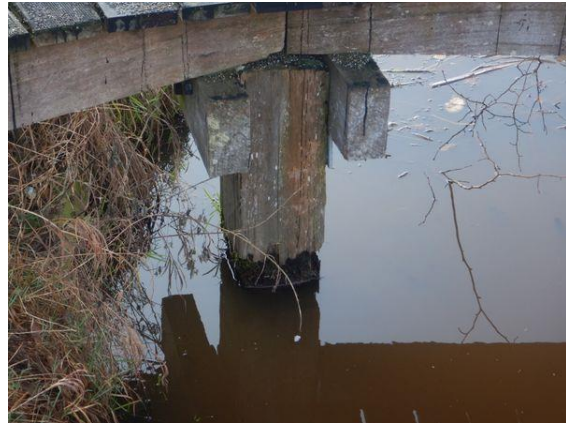
Schadenummer: C4

Element:	Loopbrug
Bouwdeel:	Loopbrug, Algemeen
Materiaal:	Hout
Gebrek:	Houtrot
Omvang:	10% tot 30%
Intensiteit:	Gevorderd stadium
Ernst gebrek:	Ernstig

Conditie score: 3 - Redelijke staat

Locatie:	Palen onder loopbrug.
Schadebeeld:	Houtrot van de palen op de waterlijn.
Omvang:	2 stuks
Oorzaak:	Als gevolg van klimatologische invloeden, is houtrot aan de palen ontstaan.
Aspect:	Functionaliteit
Verwacht schade ontwikkeling bij uitstel herstel:	Toename aantasting leidt tot onvoldoende dragend vermogen in de toekomst.
Toelichting:	De insnoering bedraagt ca. 5 cm.

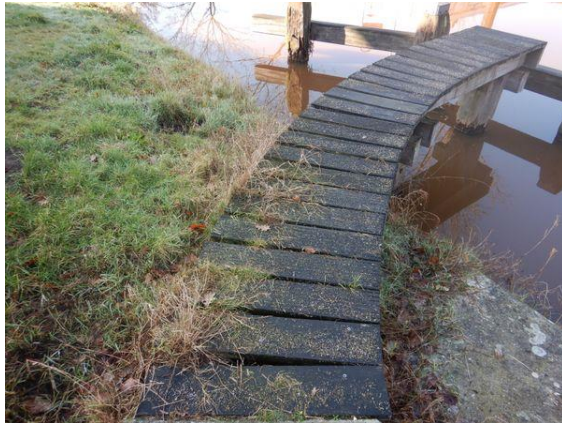
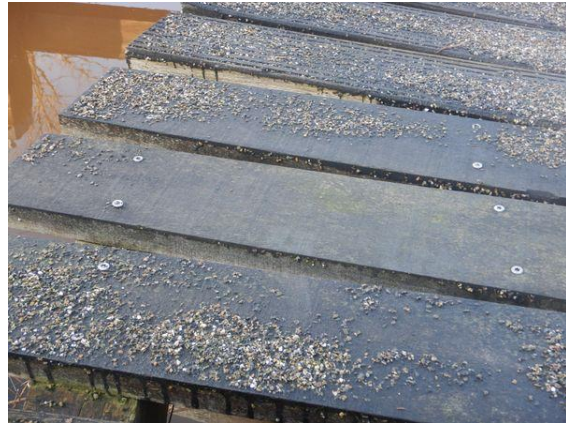
Schadenummer: C5

Element:	Loopbrug
Bouwdeel:	Bescherm laag
Materiaal:	Kunststof
Gebrek:	Onthechting
Omvang:	>= 70%
Intensiteit:	Gevorderd stadium
Ernst gebrek:	Ernstig

Conditie score: 5 - Slechte staat

Locatie:	Bovenzijde loopbrug
Schadebeeld:	Onthechting slijtlaag.
Omvang:	3,0 m2
Oorzaak:	Als gevolg van gebruiksbelasting en veroudering, is onthechting van de slijtlaag ontstaan.
Aspect:	Veiligheid
Verwacht schade ontwikkeling bij uitstel herstel:	Bij uitbreiding van onthechting kunnen kale delen ontstaan , met mogelijk gladde oppervlakken als gevolg.
Toelichting:	-

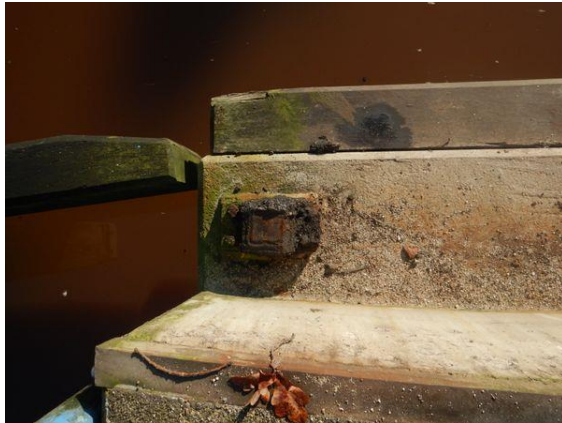
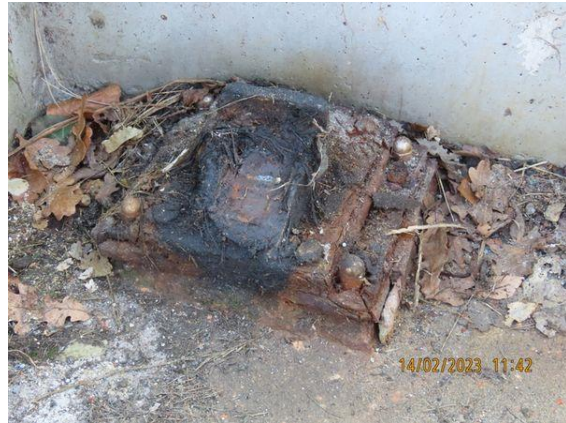
Schadenummer: C6

Element:	Oplegging
Bouwdeel:	Oplegging, Algemeen
Materiaal:	Staal
Gebrek:	Corrosie, uniform
Omvang:	30% tot 70%
Intensiteit:	Gevorderd stadium
Ernst gebrek:	Serieus

Conditie score: 3 - Redelijke staat

Locatie:	Landhoofd aan oost- en westzijde.
Schadebeeld:	Corrosie stalen delen
Omvang:	4 stuks
Oorzaak:	Als gevolg van klimatologische invloeden, is corrosie aan de stalen onderdelen ontstaan.
Aspect:	Duurzaamheid
Verwacht schade ontwikkeling bij uitstel herstel:	Uitbreiding corrosie, met staaldikte afname als gevolg.
Toelichting:	Er is sprake van lichte staaldikte afname.

De oplegging t.p.v. de opzetinrichting vertoont deels gelaagde corrosie.

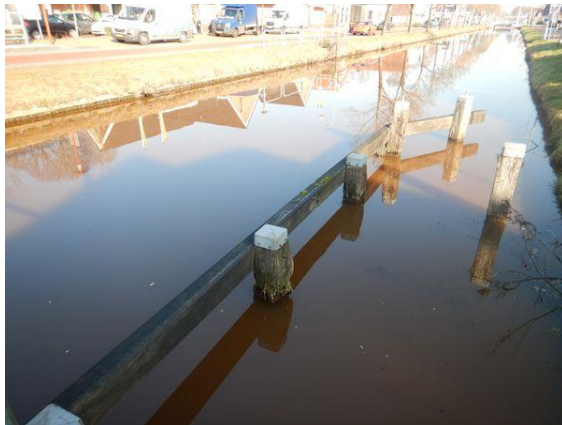
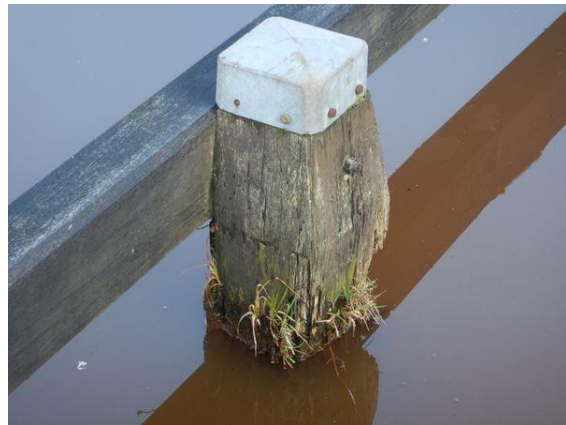
Schadenummer: C7

Element:	Remming- en geleidewerk
Bouwdeel:	Paal
Materiaal:	Hout
Gebrek:	Houtrot
Omvang:	30% tot 70%
Intensiteit:	Eindstadium
Ernst gebrek:	Ernstig

Conditie score: 5 - Slechte staat

Locatie:	Oostzijde
Schadebeeld:	Houtrot van de palen.
Omvang:	14 stuks
Oorzaak:	Als gevolg van klimatologische invloeden, is houtrot aan de palen ontstaan.
Aspect:	Functionaliteit
Verwacht schade ontwikkeling bij uitstel herstel:	Toename aantasting leidt tot onvoldoende kerend vermogen in de toekomst.
Toelichting:	De palen hebben het einde van de levensduur bereikt.

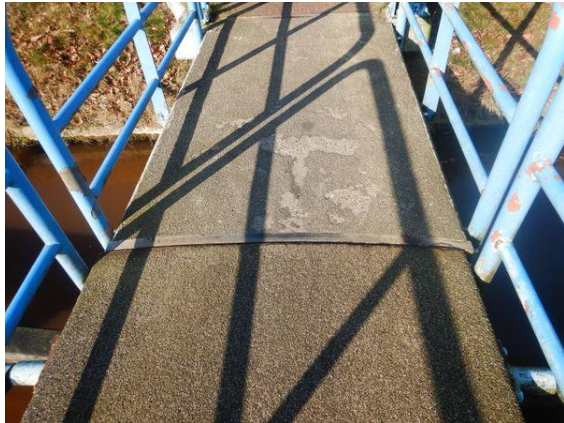
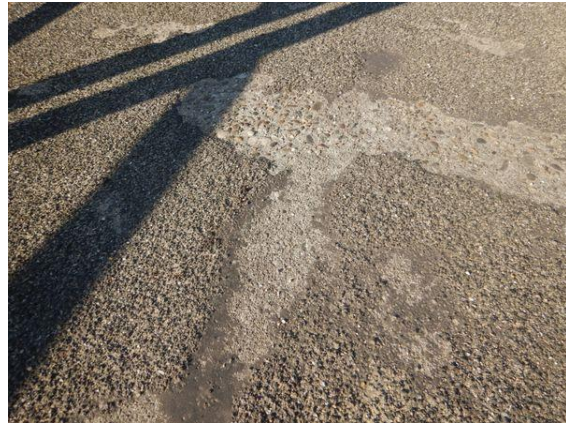
Schadenummer: C8

Element:	Slijtlaag
Bouwdeel:	Slijtlaag, Algemeen
Materiaal:	Kunststof
Gebrek:	Onthechting
Omvang:	10% tot 30%
Intensiteit:	Gevorderd stadium
Ernst gebrek:	Ernstig

Conditie score: 3 - Redelijke staat

Locatie:	Bovenzijde dek
Schadebeeld:	Onthechting slijtlaag.
Omvang:	5,0 m2
Oorzaak:	Als gevolg van gebruiksbelasting en veroudering, is onthechting van de slijtlaag ontstaan.
Aspect:	Veiligheid
Verwacht schade ontwikkeling bij uitstel herstel:	Bij uitbreiding van onthechting kunnen kale delen ontstaan , met mogelijk gladde oppervlakken als gevolg.
Toelichting:	-

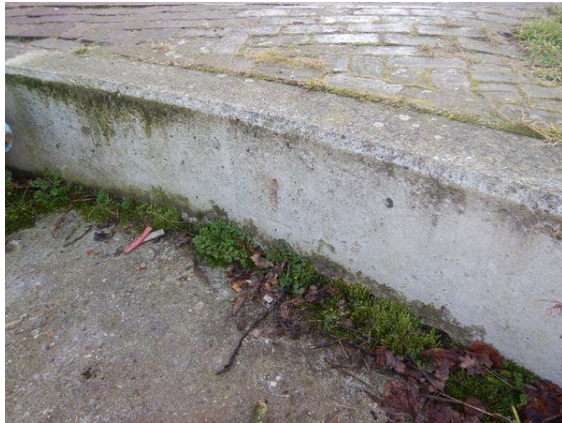
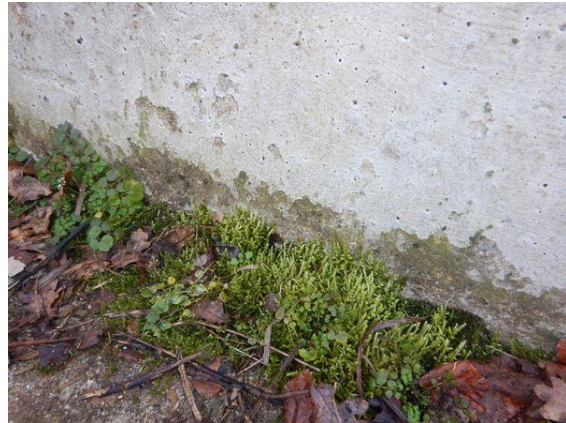
Schadenummer: C9

Element:	Steunpunt
Bouwdeel:	Bescherm laag
Materiaal:	Beton
Gebrek:	Onthechting
Omvang:	10% tot 30%
Intensiteit:	Eindstadium
Ernst gebrek:	Ernstig

Conditie score: 4 - Matige staat

Locatie:	Gehele steunpuntconstructie.
Schadebeeld:	Onthechting / verwerking van de conservering.
Omvang:	Ca. 20% van het totale oppervlak
Oorzaak:	Als gevolg van veroudering en klimatologische invloeden, is onthechting van de conservering ontstaan.
Aspect:	Duurzaamheid
Verwacht schade ontwikkeling bij uitstel herstel:	Kans op indringing van schadelijke stoffen, bij ontbreken van de conservering. Met eventuele betonschades als gevolg.
Toelichting:	-

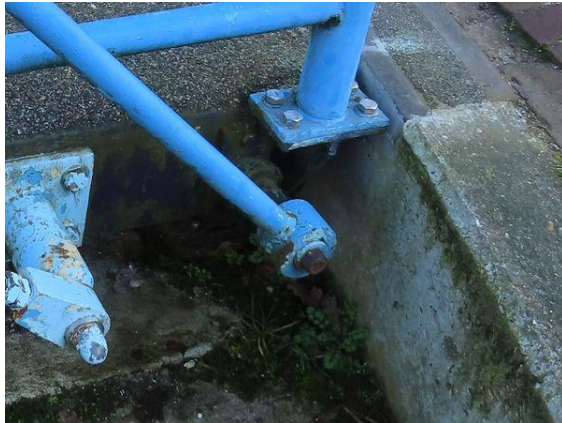
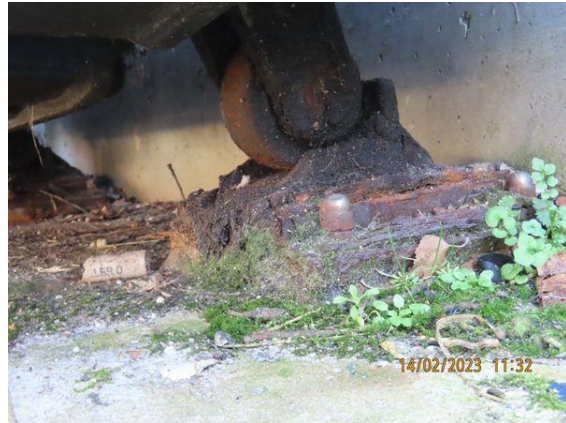
Schadenummer: EW1

Element:	Aandrijving en bewegingswerk (mechanisch)
Bouwdeel:	Opzetinrichting (2)
Materiaal:	Mechaniek
Gebrek:	Corrosie, uniform
Omvang:	10% tot 30%
Intensiteit:	Gevorderd stadium
Ernst gebrek:	Serieus

Conditie score: 2 - Goede staat

Locatie:	Landhoofd zuidoostzijde
Schadebeeld:	De assen, draaipunthuizen, loopwielstoelen en loopwielen van de opzetinrichting vertonen corrosie. Er is met name bij de oplegadzels sprake van materiaalafname. De stoelen en wielen zijn bedekt met weggelekt smeermiddel en vuil.
Omvang:	2 stuks
Oorzaak:	klimatologische invloeden
Aspect:	Functionaliteit
Verwacht schade ontwikkeling bij uitstel herstel:	Toename van de schade met kans op niet functioneren van het opzetwerk.
Toelichting:

De opzetinrichting nadert het einde van zijn levensduur.

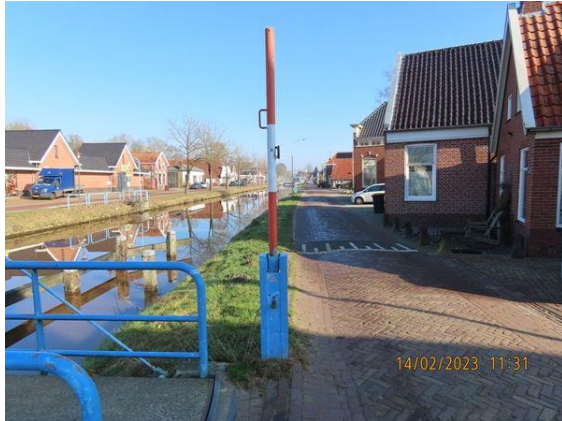
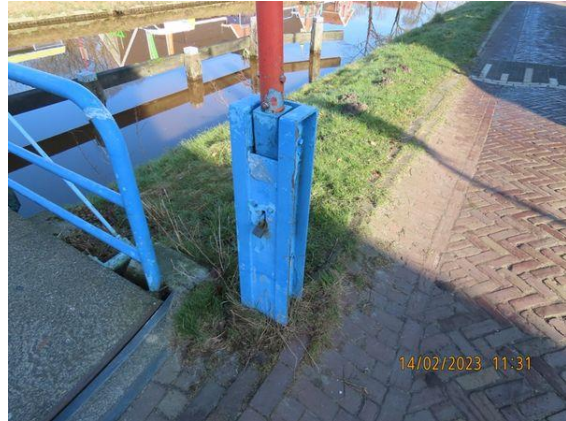
Schadenummer: EW2

Element:	Afsluitboominstallatie
Bouwdeel:	Beschermlaag (2)
Materiaal:	Kunststof
Gebrek:	Functie, verminderd
Omvang:	30% tot 70%
Intensiteit:	Gevorderd stadium
Ernst gebrek:	Serieus

Conditie score: 3 - Redelijke staat

Locatie:	Terrein
Schadebeeld:	De conservering heeft zijn beschermende werking verloren. Er is o.a. sprake van verkleuring en afbladderen.
Omvang:	2 stuks
Oorzaak:	klimatologische invloeden
Aspect:	Toonbaarheid
Verwacht schade ontwikkeling bij uitstel herstel:	Ontstaan van corrosie met materiaalafname.
Toelichting:

De conservering van de afsluitboominstallatie is beschadigd.

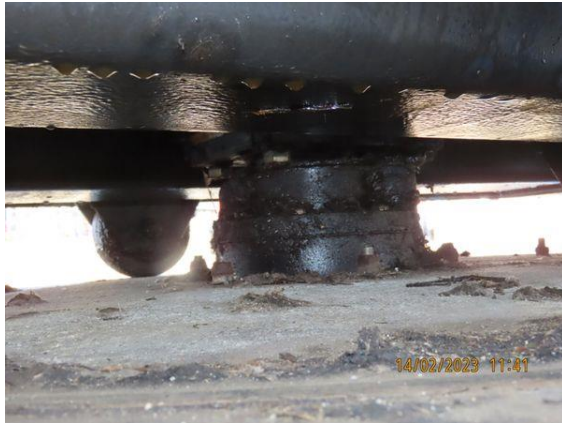
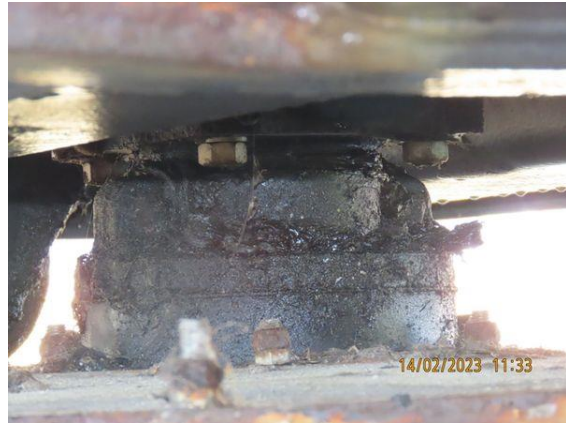
Schadenummer: EW3

Element:	Hoofddraaipunt
Bouwdeel:	Hoofddraaipunt, Algemeen (1)
Materiaal:	Mechaniek
Gebrek:	Afdichting, defect
Omvang:	30% tot 70%
Intensiteit:	Gevorderd stadium
Ernst gebrek:	Ernstig

Conditie score: 4 - Matige staat

Locatie:	Middenpijler
Schadebeeld:	De behuizing van het draaipunt is bedekt met vet. De bevestigingsmiddelen vertonen corrosie, mede doordat er verschillende materialen door elkaar zijn gebruikt.
Omvang:	1 stuks
Oorzaak:	Onvoldoende onderhoud
Aspect:	Functionaliteit
Verwacht schade ontwikkeling bij uitstel herstel:	Kans op vervuilen van het oppervlakte water.
Toelichting:

Het hoofddraaipunt is bedekt met weggelekt smeermiddel en vuil.

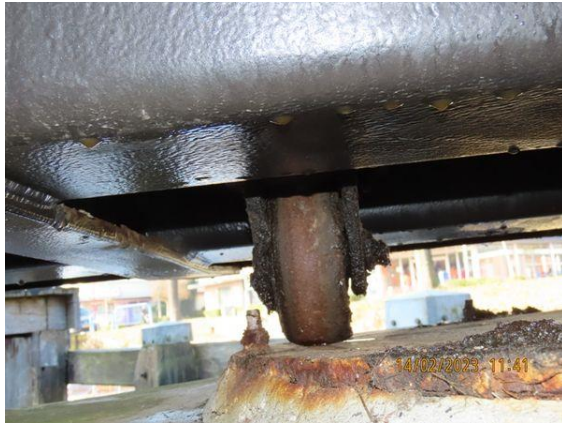
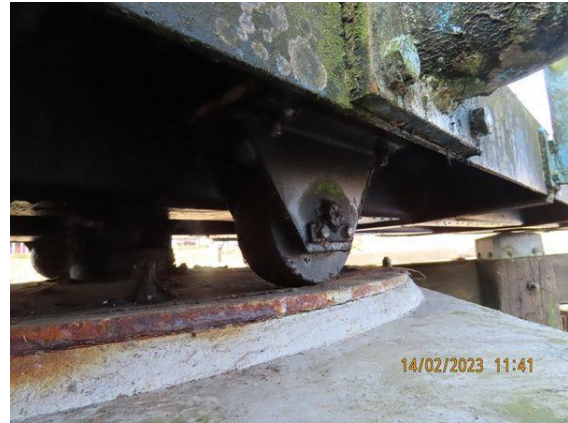
Schadenummer: EW4

Element:	Hoofddraaipunt
Bouwdeel:	Railbaan (1)
Materiaal:	Staal
Gebrek:	Corrosie, uniform
Omvang:	30% tot 70%
Intensiteit:	Gevorderd stadium
Ernst gebrek:	Serieus

Conditie score: 3 - Redelijke staat

Locatie:	Middenpijler
Schadebeeld:	De railbaan vertoont (gelaagde) corrosie. Het loopvlak is bedekt met vuil.
Omvang:	1 stuks
Oorzaak:	klimatologische invloeden
Aspect:	Functionaliteit
Verwacht schade ontwikkeling bij uitstel herstel:	Uitbreiding van de corrosie met mogelijk materiaalafname. Bewegen van de brug gaat zwaarder.
Toelichting:

De railbaan vertoont gelaagde corrosie en is vervuild.

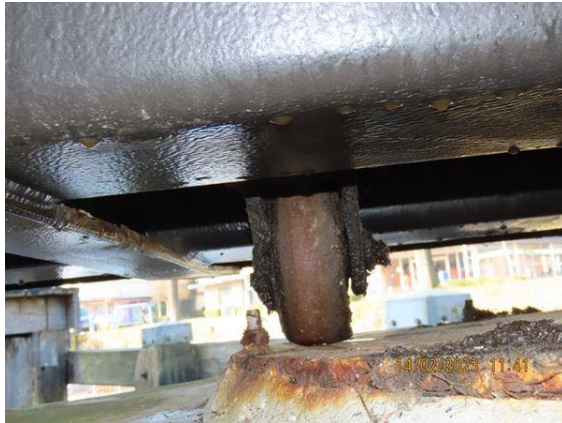
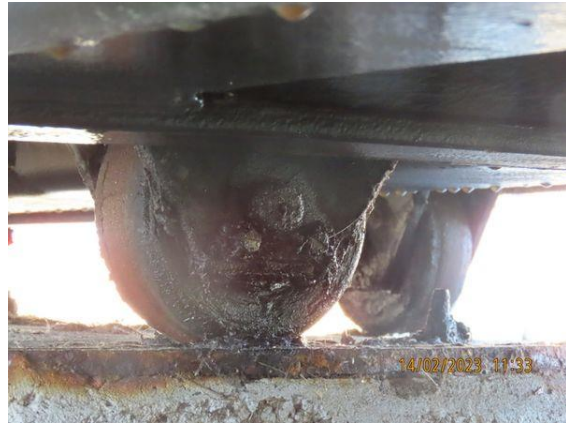
Schadenummer: EW5

Element:	Hoofddraaipunt
Bouwdeel:	Wiel (4)
Materiaal:	Mechaniek
Gebrek:	Vervuiling
Omvang:	10% tot 30%
Intensiteit:	Gevorderd stadium
Ernst gebrek:	Gering

Conditie score: 1 - Uitstekende staat

Locatie:	Middenpijler
Schadebeeld:	De loopwielen en stoelen zijn deels bedekt met smeermiddel en vuil. Diverse plekken corrosie, mede doordat er verschillende materialen door elkaar zijn gebruikt.
Omvang:	4
Oorzaak:	Onvoldoende onderhoud
Aspect:	Functionaliteit
Verwacht schade ontwikkeling bij uitstel herstel:	Kans op vervuilen van het oppervlakte water.
Toelichting:
