RAPPORT KUNSTWERK 11320314

Camphuisdraai

Betreft: Inspectie kunstwerken
Pekelerhoofddiep
11320314 Camphuisdraai

Opdrachtgever: **Gemeente Pekela**

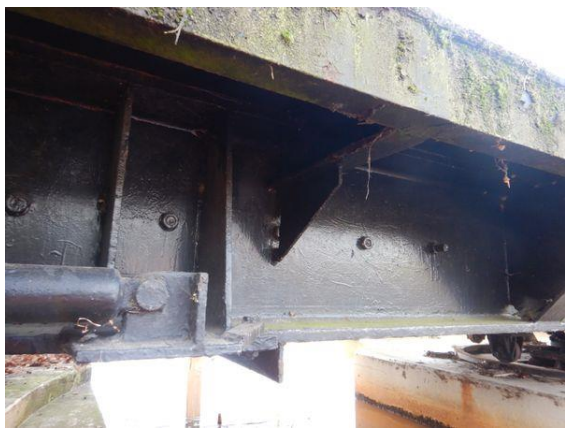
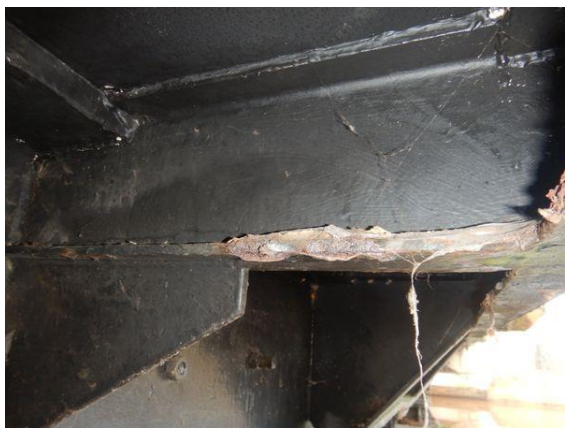
Schadenummer: C1

Overzichtfoto	Detailfoto
NEN2767-4	
Element:	Hoofddraagconstructie
Bouwdeel:	Langsligger
Materiaal:	Staal
Gebrek:	Corrosie, uniform
Omvang:	< 2%
Intensiteit:	Gevorderd stadium
Ernst gebrek:	Serieus
Conditie-score:	1 - Uitstekende staat

CUR-aanbeveling 117, inspectieklasse B2	
Locatie:	Onderzijde rijdek
Schadebeeld:	Corrosie van de langsliggers.
Omvang:	Ca. 1% van het totale oppervlak
Oorzaak:	Als gevolg van klimatologische invloeden, is corrosie aan de stalen onderdelen ontstaan.
Aspect:	Duurzaamheid
Verwacht schade ontwikkeling bij uitstel herstel:	Uitbreiding corrosie, met staaldikte afname als gevolg.
Toelichting:	-

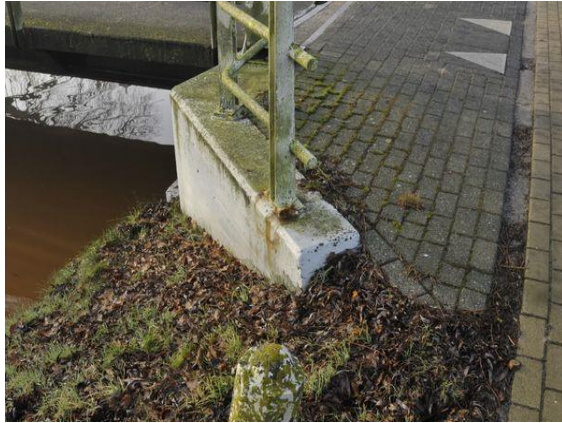
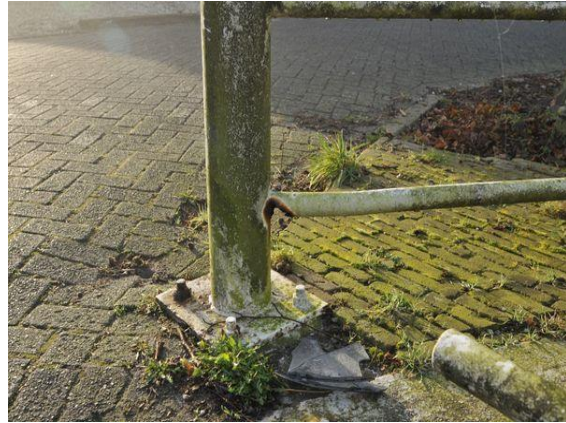
Schadenummer: C2

Element:	Leuningconstructie
Bouwdeel:	Leuning
Materiaal:	Staal
Gebrek:	Corrosie, uniform
Omvang:	2% tot 10%
Intensiteit:	Eindstadium
Ernst gebrek:	Serieus

Conditie-score: 2 - Goede staat

Locatie:	Gehele leuning
Schadebeeld:	Corrosie stalen delen
Omvang:	Ca. 2% van 50,0 m1
Oorzaak:	Als gevolg van klimatologische invloeden, is corrosie aan de stalen onderdelen ontstaan.
Aspect:	Duurzaamheid
Verwacht schade ontwikkeling bij uitstel herstel:	Uitbreiding corrosie, met staaldikte afname als gevolg.
Toelichting:	Op enkele locaties is het staal volledig doorgeroest.

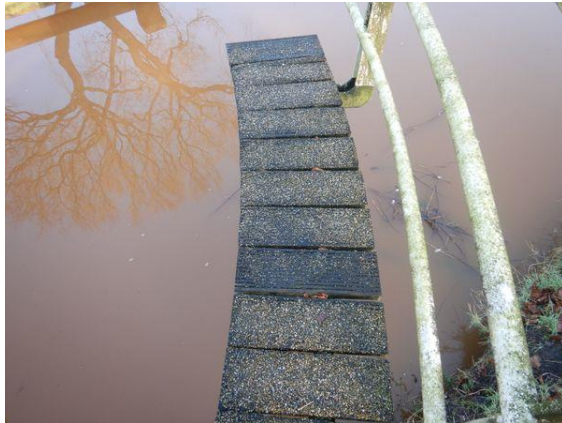
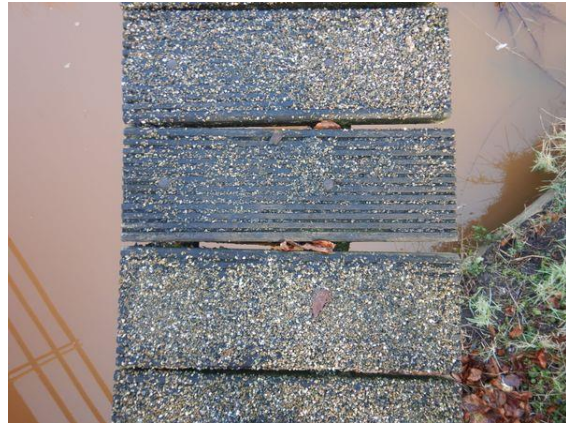
Schadenummer: C3

Element:	Loopbrug
Bouwdeel:	Bescherm laag
Materiaal:	Kunststof
Gebrek:	Onthechting
Omvang:	10% tot 30%
Intensiteit:	Gevorderd stadium
Ernst gebrek:	Ernstig

Conditie score: 3 - Redelijke staat

Locatie:	Oostzijde
Schadebeeld:	Onthechting slijtlaag.
Omvang:	1,0 m2
Oorzaak:	Als gevolg van gebruiksbelasting en veroudering, is onthechting van de slijtlaag ontstaan.
Aspect:	Veiligheid
Verwacht schade ontwikkeling bij uitstel herstel:	Bij uitbreiding van onthechting kunnen kale delen ontstaan , met mogelijk gladde oppervlakken als gevolg.
Toelichting:	-

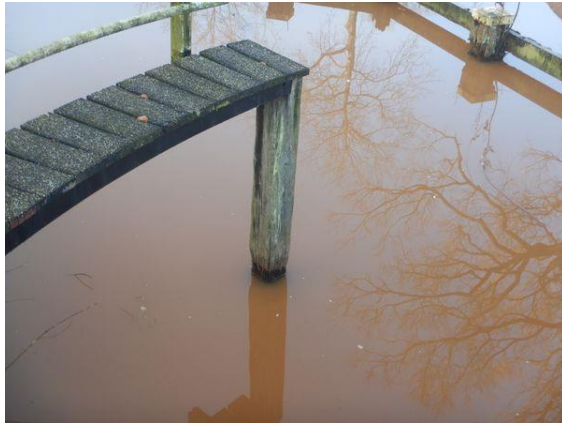
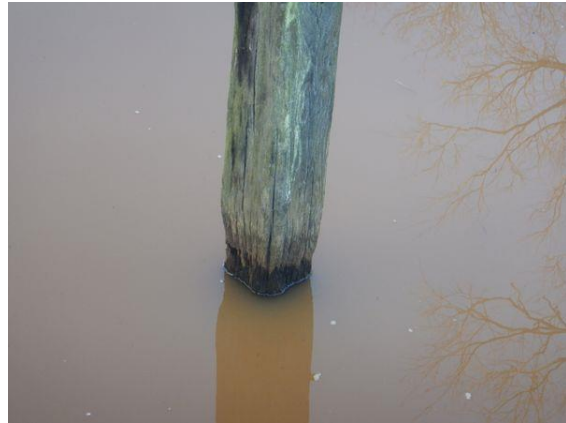
Schadenummer: C4

Element:	Loopbrug
Bouwdeel:	Loopbrug, Algemeen
Materiaal:	Hout
Gebrek:	Houtrot
Omvang:	10% tot 30%
Intensiteit:	Gevorderd stadium
Ernst gebrek:	Ernstig

Conditie score: 3 - Redelijke staat

Locatie:	Palen onder loopbrug.
Schadebeeld:	Houtrot van de palen op de waterlijn.
Omvang:	2 stuks
Oorzaak:	Als gevolg van klimatologische invloeden, is houtrot aan de palen ontstaan.
Aspect:	Functionaliteit
Verwacht schade ontwikkeling bij uitstel herstel:	Toename aantasting leidt tot onvoldoende dragend vermogen in de toekomst.
Toelichting:	De insnoering bedraagt ca. 5 cm.

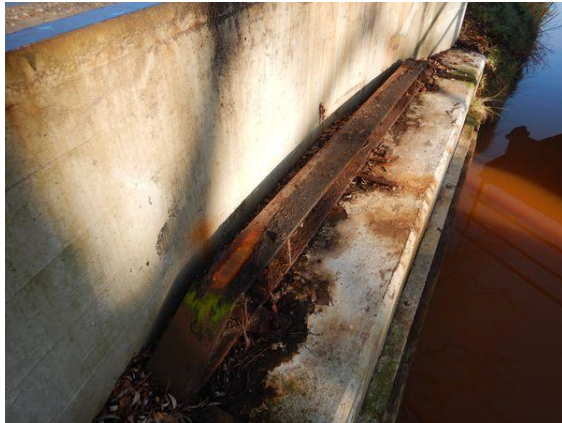
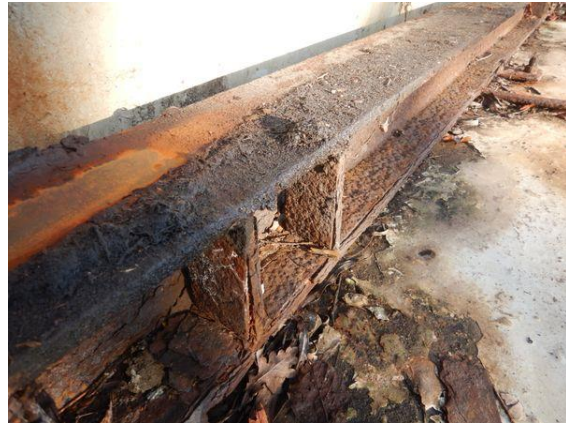
Schadenummer: C5

Element:	Oplegging
Bouwdeel:	Oplegging, Algemeen
Materiaal:	Staal
Gebrek:	Corrosie, uniform
Omvang:	>= 70%
Intensiteit:	Gevorderd stadium
Ernst gebrek:	Serieus

Conditie score: 4 - Matige staat

Locatie:	Oost- en westzijde
Schadebeeld:	Corrosie stalen delen
Omvang:	3 stuks
Oorzaak:	Als gevolg van klimatologische invloeden, is corrosie aan de stalen onderdelen ontstaan.
Aspect:	Duurzaamheid
Verwacht schade ontwikkeling bij uitstel herstel:	Uitbreiding corrosie, met staaldikte afname als gevolg.
Toelichting:	Er is sprake van lichte staaldikte afname, met name bij de westelijke oplegging.

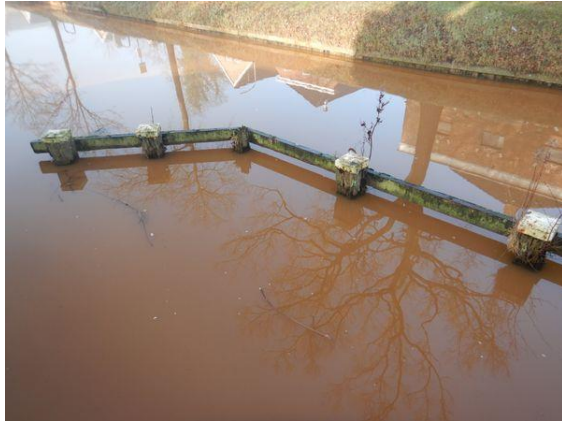
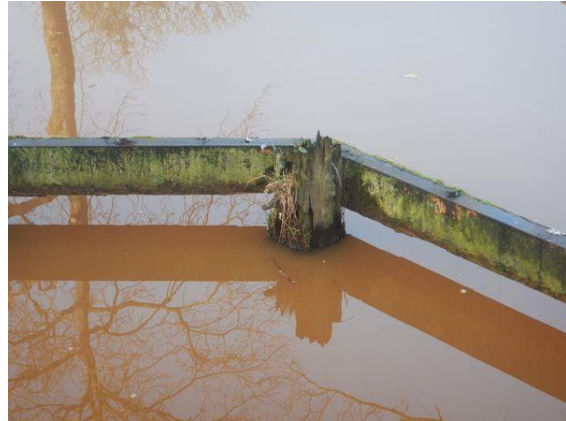
Schadenummer: C6

Element:	Remming- en geleidewerk
Bouwdeel:	Paal
Materiaal:	Hout
Gebrek:	Houtrot
Omvang:	>= 70%
Intensiteit:	Eindstadium
Ernst gebrek:	Ernstig

Conditie score: 6 - Zeer slechte staat

Locatie:	Oostzijde
Schadebeeld:	Houtrot van de palen.
Omvang:	14 stuks
Oorzaak:	Als gevolg van klimatologische invloeden, is houtrot aan de palen ontstaan.
Aspect:	Functionaliteit
Verwacht schade ontwikkeling bij uitstel herstel:	Toename aantasting leidt tot onvoldoende kerend vermogen in de toekomst.
Toelichting:	De palen hebben het einde van de levensduur bereikt.

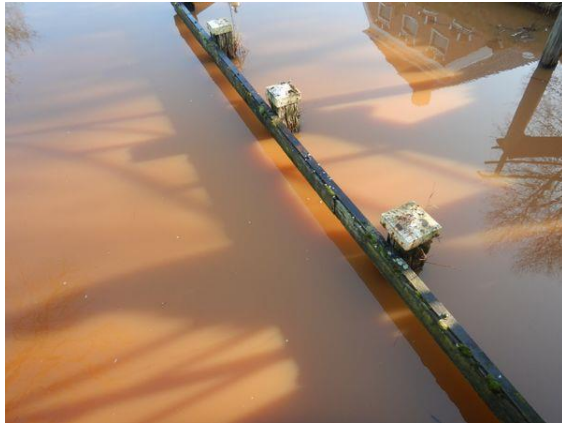
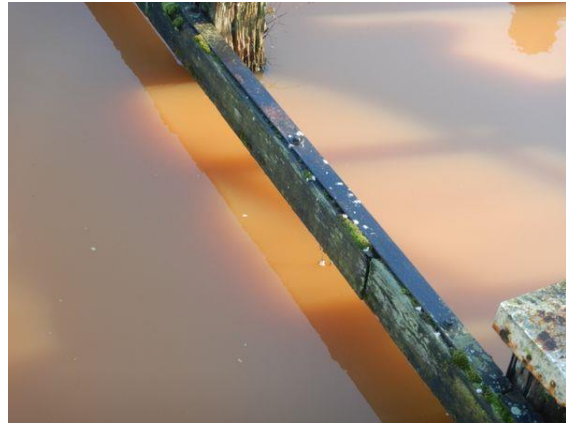
Schadenummer: C7

Element:	Remming- en geleidewerk
Bouwdeel:	Wrijfgording
Materiaal:	Hout
Gebrek:	Houtrot
Omvang:	10% tot 30%
Intensiteit:	Gevorderd stadium
Ernst gebrek:	Ernstig

Conditie score: 3 - Redelijke staat

Locatie:	Oostzijde
Schadebeeld:	Houtrot wrijfgordingen.
Omvang:	Ca. 10% van het totale oppervlak
Oorzaak:	Als gevolg van klimatologische invloeden, is houtrot aan de wrijfgordingen ontstaan.
Aspect:	Functionaliteit
Verwacht schade ontwikkeling bij uitstel herstel:	Toename aantasting leidt tot onvoldoende kerend vermogen in de toekomst.
Toelichting:	-

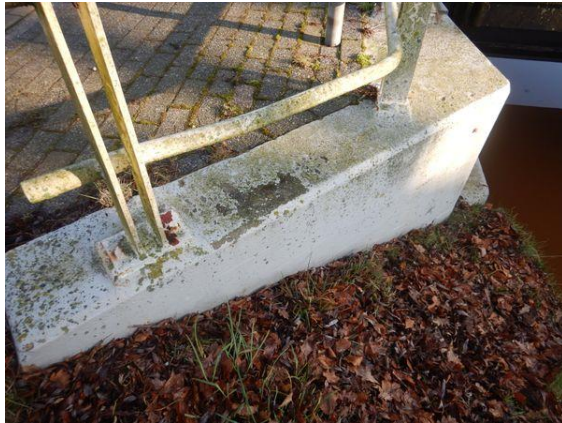
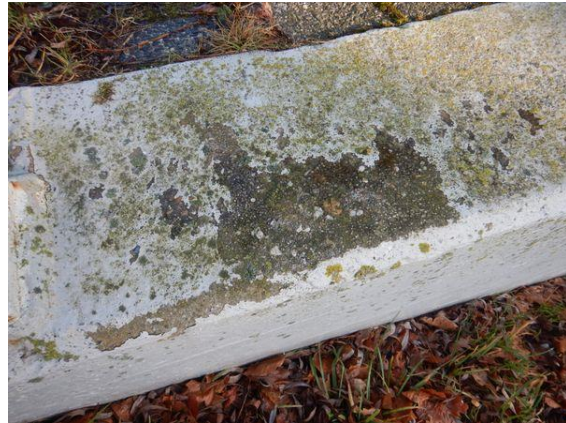
Schadenummer: C8

Element:	Steunpunt
Bouwdeel:	Bescherm laag
Materiaal:	Beton
Gebrek:	Onthechting
Omvang:	10% tot 30%
Intensiteit:	Eindstadium
Ernst gebrek:	Ernstig

Conditie score: 4 - Matige staat

Locatie:	Gehele steunpuntconstructie.
Schadebeeld:	Onthechting / verwerking van de conservering.
Omvang:	Ca. 10% van het totale oppervlak
Oorzaak:	Als gevolg van veroudering en klimatologische invloeden, is onthechting van de conservering ontstaan.
Aspect:	Duurzaamheid
Verwacht schade ontwikkeling bij uitstel herstel:	Kans op indringing van schadelijke stoffen, bij ontbreken van de conservering. Met eventuele betonschades als gevolg.
Toelichting:	-

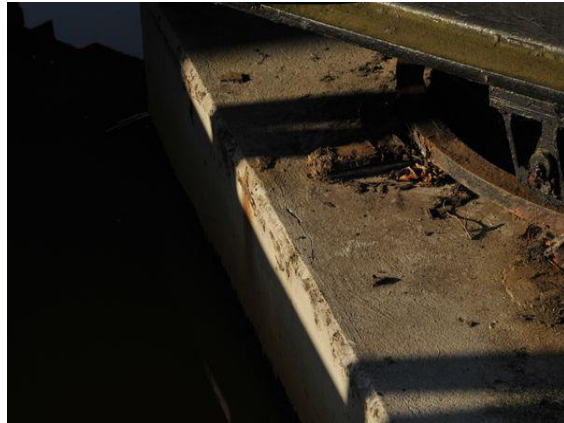
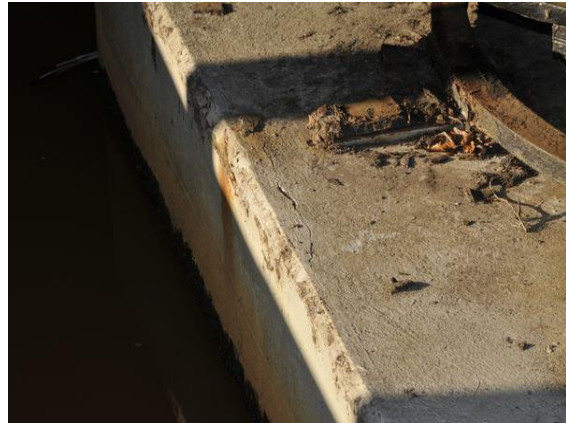
Schadenummer: C9

Element:	Steunpunt
Bouwdeel:	Pijler
Materiaal:	Beton
Gebrek:	Wapeningscorrosie
Omvang:	2% tot 10%
Intensiteit:	Gevorderd stadium
Ernst gebrek:	Ernstig
Conditie-score:	2 - Goede staat

Locatie:	Bovenzijde pijler
Schadebeeld:	Afgedrukte betondelen
Omvang:	0,2 m2
Oorzaak:	Als gevolg van indringing van schadelijke stoffen, zijn betonschades ontstaan.
Aspect:	Duurzaamheid
Verwacht schade ontwikkeling bij uitstel herstel:	Uitbreiding betonschade door wapeningscorrosie.
Toelichting:	-

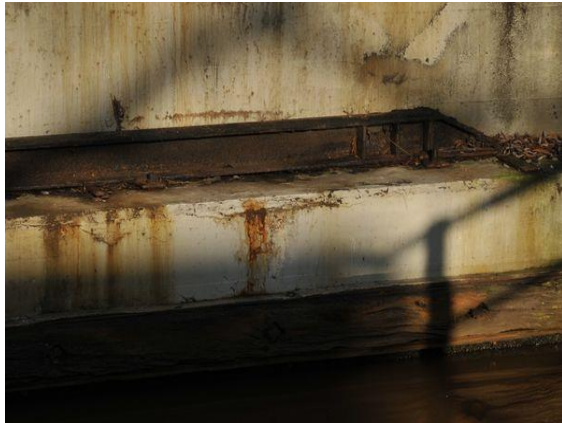
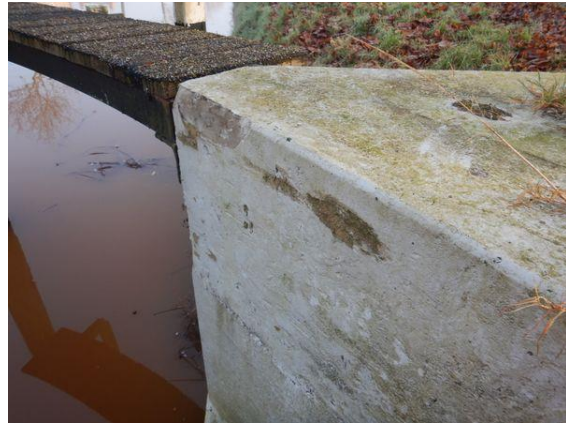
Schadenummer: C10

Element:	Steunpunt
Bouwdeel:	Landhoofd
Materiaal:	Beton
Gebrek:	Wapeningscorrosie
Omvang:	10% tot 30%
Intensiteit:	Gevorderd stadium
Ernst gebrek:	Ernstig

Conditie score: 3 - Redelijke staat

Locatie:	Landhoofd aan oost- en westzijde.
Schadebeeld:	Afgedrukte betondelen
Omvang:	1,0 m2
Oorzaak:	Als gevolg van indringing van schadelijke stoffen, zijn betonschades ontstaan.
Aspect:	Duurzaamheid
Verwacht schade ontwikkeling bij uitstel herstel:	Uitbreiding betonschade door wapeningscorrosie.
Toelichting:	-

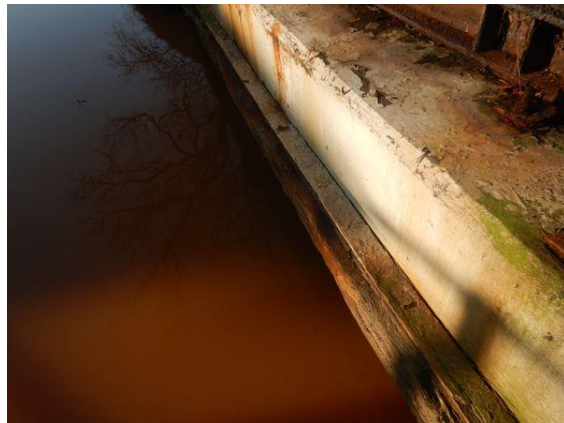
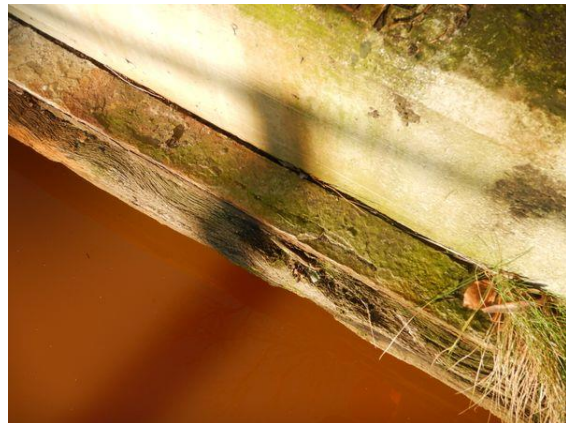
Schadenummer: C11

Element:	Steunpunt
Bouwdeel:	Wrijfgording
Materiaal:	Hout
Gebrek:	Houtrot
Omvang:	30% tot 70%
Intensiteit:	Gevorderd stadium
Ernst gebrek:	Ernstig

Conditie score: 4 - Matige staat

Locatie:	Landhoofd aan westzijde
Schadebeeld:	Houtrot wrijfgording.
Omvang:	5,0 m1
Oorzaak:	Als gevolg van klimatologische invloeden, is houtrot aan de wrijfgording ontstaan.
Aspect:	Functionaliteit
Verwacht schade ontwikkeling bij uitstel herstel:	Toename aantasting leidt tot onvoldoende kerend vermogen in de toekomst.
Toelichting:	-

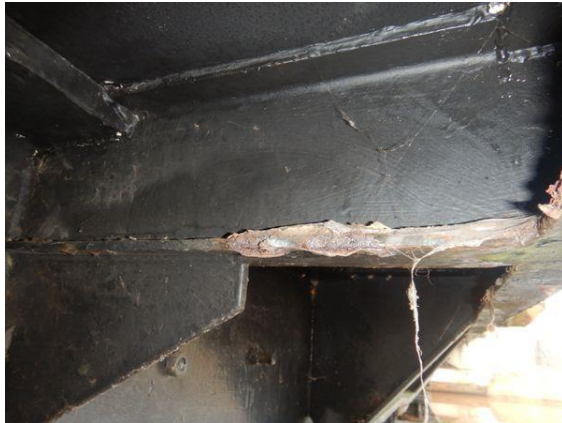
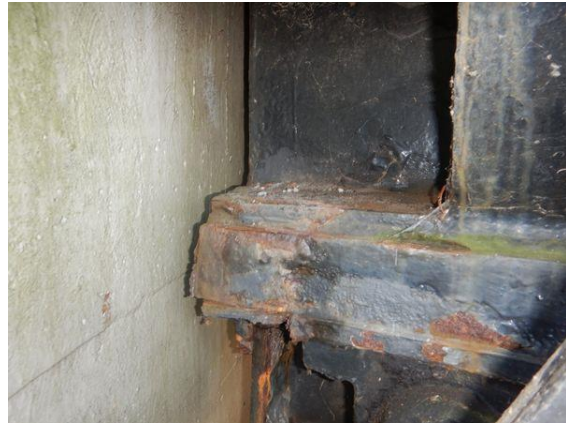
Schadenummer: C12

Element:	Hoofddraagconstructie
Bouwdeel:	Dwarsdrager
Materiaal:	Staal
Gebrek:	Corrosie, uniform
Omvang:	< 2%
Intensiteit:	Beginstadium
Ernst gebrek:	Serieus

Conditie score: 1 - Uitstekende staat

Locatie:	Dwarsdragers hoofddraagconstructie
Schadebeeld:	Corrosie stalen delen
Omvang:	Ca. 1% van oppervlak
Oorzaak:	Veroudering / klimatologische invloeden
Aspect:	Duurzaamheid
Verwacht schade ontwikkeling bij uitstel herstel:	Staaldikte afname bij uitbreiding corrosie
Toelichting:	Geen sprake van staaldikte afname.

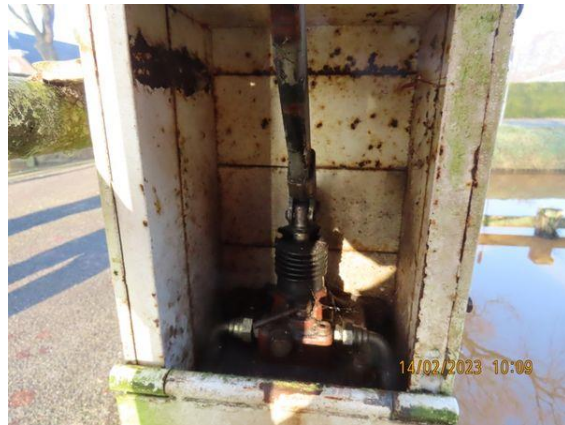
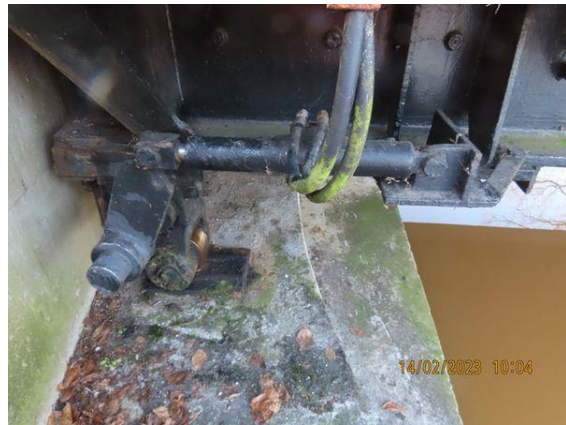
Schadenummer: EW1

Element:	Aandrijving en bewegingswerk
Bouwdeel:	Aandrijving en bewegingswerk
Materiaal:	Hydrauliek
Gebrek:	Theoretische levensduur, 100%
Omvang:	>= 70%
Intensiteit:	Eindstadium
Ernst gebrek:	Gering

Conditie score: 4 - Matige staat

Locatie:	Landhoofd zuidoostzijde
Schadebeeld:	De hydraulische installatie heeft het einde van zijn theoretische levensduur van 25 jaar bereikt. Er is te veel kracht nodig om de hefboom te bedienen. De conservering heeft zijn beschermende werking verloren, er is sprake van corrosie. Het hydraulisch aggregaat is (deels) bedekt met weggelekte olie. De stofhoes is gescheurd.
Omvang:	1 post
Oorzaak:	Normale veroudering
Aspect:	Functionaliteit
Verwacht schade ontwikkeling bij uitstel herstel:	Toename van de schade met kans op niet functioneren de het opzetinrichting.
Toelichting:

De hydraulische installatie heeft het einde van zijn levensduur bereikt.

Het hydraulisch aggregaat is deels bedekt met weggelekte olie.

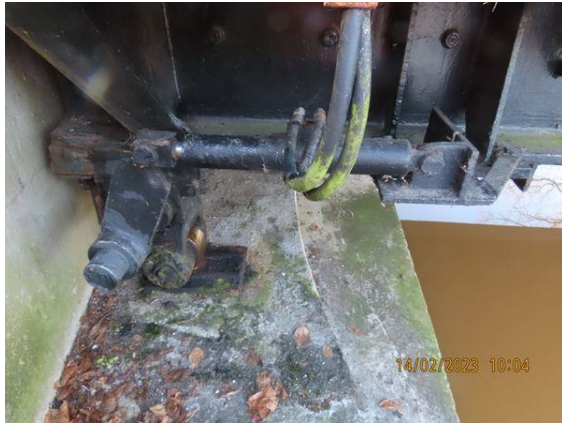
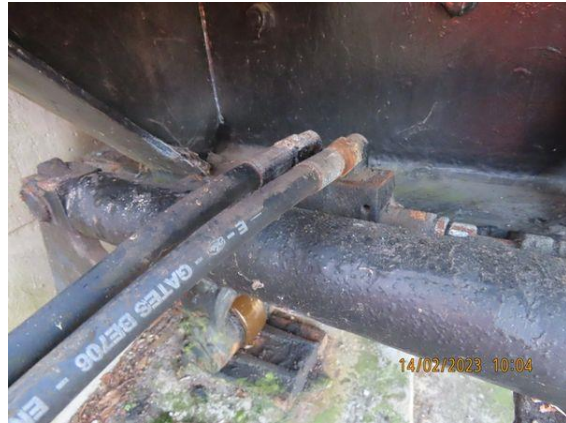
Schadenummer: EW2

Element:	Aandrijving en bewegingswerk
Bouwdeel:	Buisleiding (2)
Materiaal:	Rubber
Gebrek:	Theoretische levensduur, 100%
Omvang:	>= 70%
Intensiteit:	Eindstadium
Ernst gebrek:	Gering

Conditie score: 4 - Matige staat

Locatie:	Landhoofd zuidoostzijde
Schadebeeld:	De hydraulische slangen hebben het einde van hun levensduur bereikt. Slangen hebben een levensduur van 8 jr. De koppelingen vertonen corrosie.
Omvang:	2 stuks
Oorzaak:	Normale veroudering
Aspect:	Functionaliteit
Verwacht schade ontwikkeling bij uitstel herstel:	Kans op lekkage en daardoor vervuiling van het oppervlaktewater.
Toelichting:

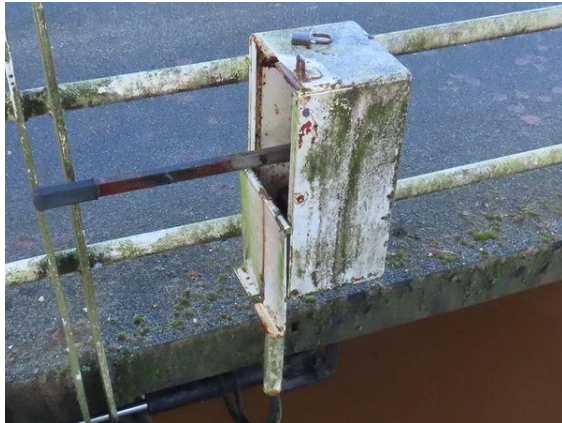
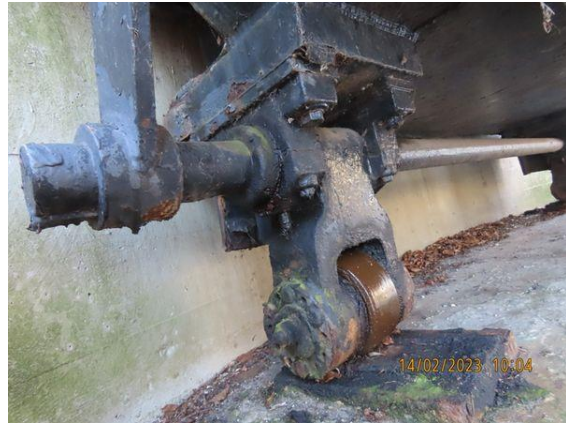
Schadenummer: EW3

Element:	Aandrijving en bewegingswerk
Bouwdeel:	Bescherm laag (1)
Materiaal:	Kunststof
Gebrek:	Functie, verminderd
Omvang:	30% tot 70%
Intensiteit:	Gevorderd stadium
Ernst gebrek:	Serieus

Conditie score: 3 - Redelijke staat

Locatie:	Landhoofd zuidoostzijde
Schadebeeld:	De conservering heeft zijn beschermende werking verloren. Er is o.a. sprake van verkleuring en afbladderen. De ondergrond vertoont deels gelaagde corrosie.
Omvang:	1 post
Oorzaak:	klimatologische invloeden, gebruik
Aspect:	Duurzaamheid
Verwacht schade ontwikkeling bij uitstel herstel:	Toename van de corrosie en materiaalafname.
Toelichting:

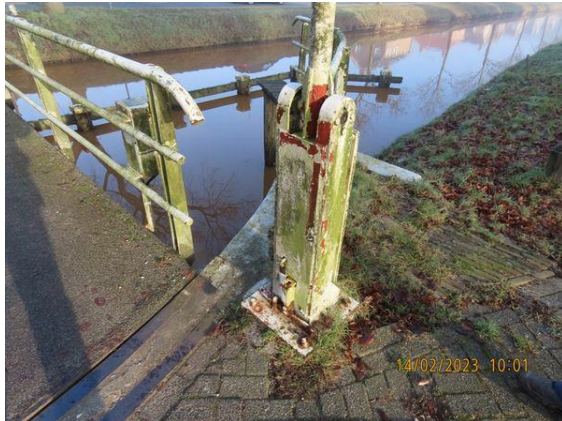
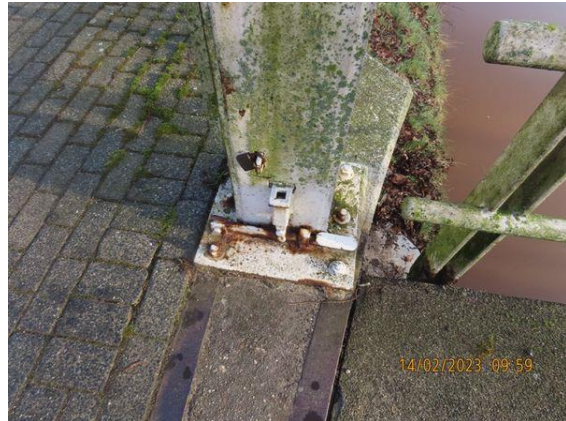
Schadenummer: EW4

Element:	Afsluitboominstallatie
Bouwdeel:	Bescherm laag (2)
Materiaal:	Kunststof
Gebrek:	Functie, verminderd
Omvang:	30% tot 70%
Intensiteit:	Gevorderd stadium
Ernst gebrek:	Serieus

Conditie score: 3 - Redelijke staat

Locatie:	Terrein
Schadebeeld:	De conservering heeft zijn beschermende werking verloren. Er is o.a. sprake van verkleuring en afbladderen. De afsluitboominstallatie is deels bedekt met aangroei / vervuild.
Omvang:	2 stuks
Oorzaak:	klimatologische invloeden
Aspect:	Duurzaamheid
Verwacht schade ontwikkeling bij uitstel herstel:	Toename van de corrosie en materiaalafname.
Toelichting:

De conservering van de afsluitboominstallatie is verkleurt, beschadigd en sterk vervuild.

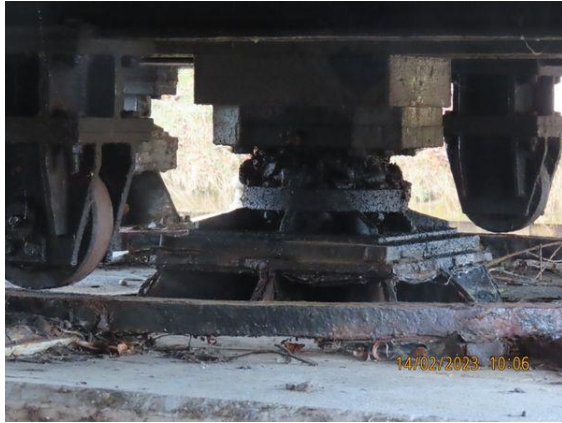
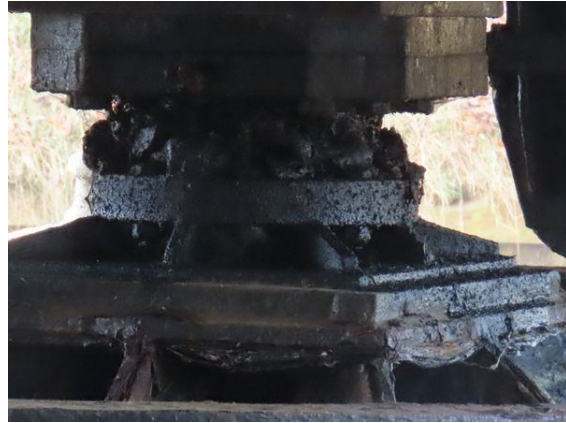
Schadenummer: EW5

Element:	Hoofddraaipunt
Bouwdeel:	Hoofddraaipunt, Algemeen (1)
Materiaal:	Mechaniek
Gebrek:	Afdichting, defect
Omvang:	10% tot 30%
Intensiteit:	Gevorderd stadium
Ernst gebrek:	Ernstig

Conditie score: 3 - Redelijke staat

Locatie:	Middenpijler
Schadebeeld:	Het draaipunt is bedekt met weggelekt smeermiddel (weggelekte vet).
Omvang:	1 post
Oorzaak:	Einde levensduur van de afdichtingen
Aspect:	Functionaliteit
Verwacht schade ontwikkeling bij uitstel herstel:	Uitbreiding van de schade met uiteindelijk kans op niet meer kunnen bewegen van de brug.
Toelichting:

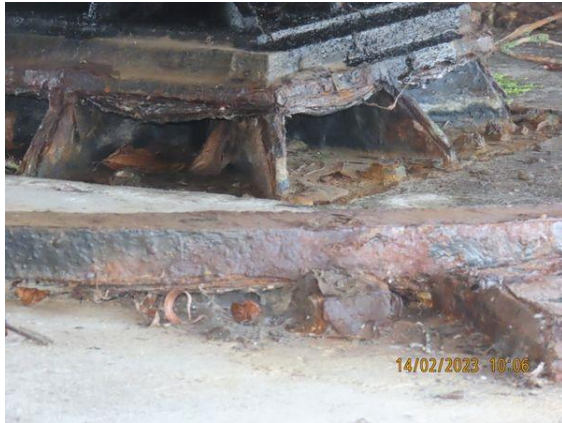
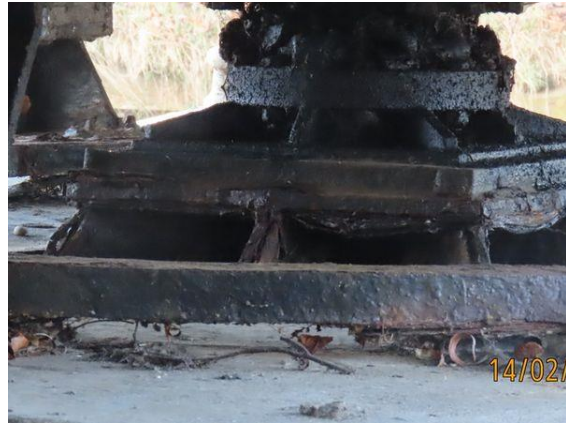
Schadenummer: EW6

Element:	Hoofddraaipunt
Bouwdeel:	Frame (1)
Materiaal:	Staal
Gebrek:	Corrosie, uniform
Omvang:	10% tot 30%
Intensiteit:	Gevorderd stadium
Ernst gebrek:	Serius

Conditie score: 2 - Goede staat

Locatie:	Middenpijler
Schadebeeld:	Het frame en de bevestigingsmiddelen (moeren, ankers en bouten) vertonen (gelaagde) corrosie, deels met materiaalafname.
Omvang:	1 post
Oorzaak:	klimatologische invloeden
Aspect:	Duurzaamheid
Verwacht schade ontwikkeling bij uitstel herstel:	Toename van de corrosie en materiaalafname.
Toelichting:

Het frame van het hoofddraaipunt is bedekt met deels gelaagde corrosie met materiaalafname.

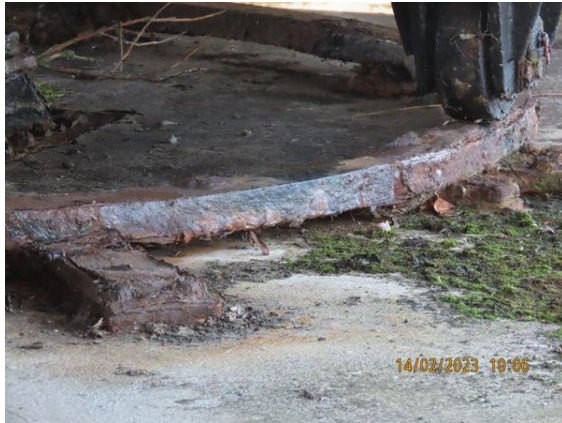
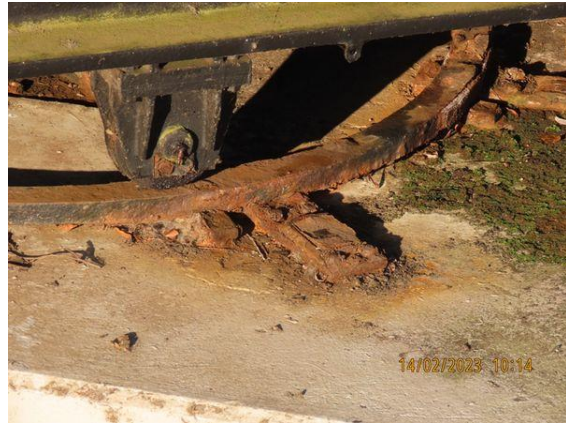
Schadenummer: EW8

Element:	Hoofddraaipunt
Bouwdeel:	Railbaan (1)
Materiaal:	Staal
Gebrek:	Corrosie, uniform
Omvang:	30% tot 70%
Intensiteit:	Gevorderd stadium
Ernst gebrek:	Serieus

Conditie score: 3 - Redelijke staat

Locatie:	Middenpijler
Schadebeeld:	De railbaan en zijn bevestigingsmiddelen vertonen deels gelaagde corrosie. De railbaan is niet ondersabelt. Tijdens het bewegen van de brug kan hij doorbuigen waardoor de brug zwaarder draait.
Omvang:	1 stuks
Oorzaak:	klimatologische invloeden, ontwerp keuze
Aspect:	Functionaliteit
Verwacht schade ontwikkeling bij uitstel herstel:	Toename van de corrosie en materiaalafname.
Toelichting:

De railbaan bij het hoofddraaipunt is bedekt met deels gelaagde corrosie met materiaalafname.
