RAPPORT KUNSTWERK 11320310

Ericabrug

Betreft: Inspectie kunstwerken
Pekelerhoofddiep
11320310 Ericabrug

Opdrachtgever: **Gemeente Pekela**

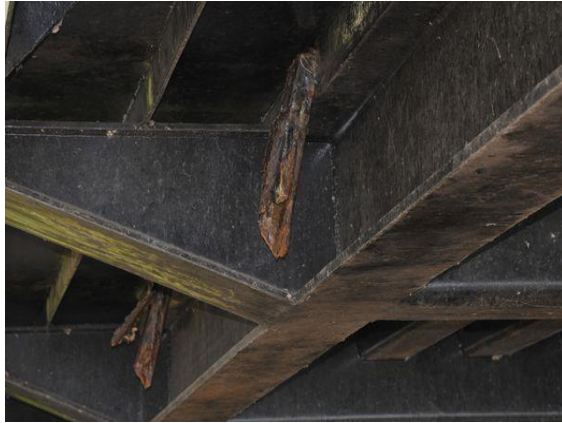
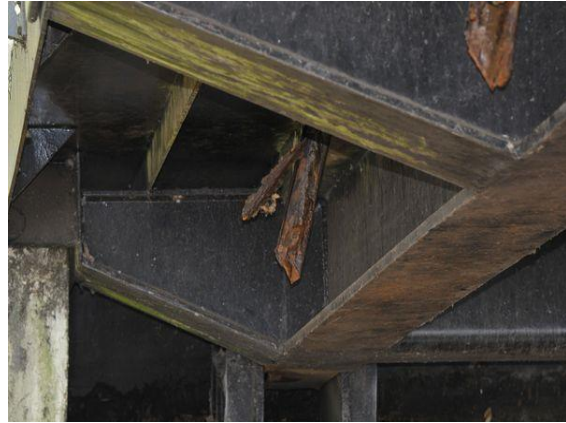
Schadenummer: C2

Element:	Hemelwaterafvoer (HWA)
Bouwdeel:	Hemelwaterafvoer (HWA), Algemeen
Materiaal:	Staal
Gebrek:	Corrosie, uniform
Omvang:	>= 70%
Intensiteit:	Gevorderd stadium
Ernst gebrek:	Serieus

Conditie score: 4 - Matige staat

Locatie:	Onderzijde dek
Schadebeeld:	Corrosie van de HWA doorvoeren
Omvang:	6 stuks
Oorzaak:	Als gevolg van klimatologische invloeden, is corrosie aan de stalen onderdelen ontstaan.
Aspect:	Duurzaamheid
Verwacht schade ontwikkeling bij uitstel herstel:	Uitbreiding corrosie, met staaldikte afname als gevolg.
Toelichting:	Er is sprake van lichte staaldikte afname.

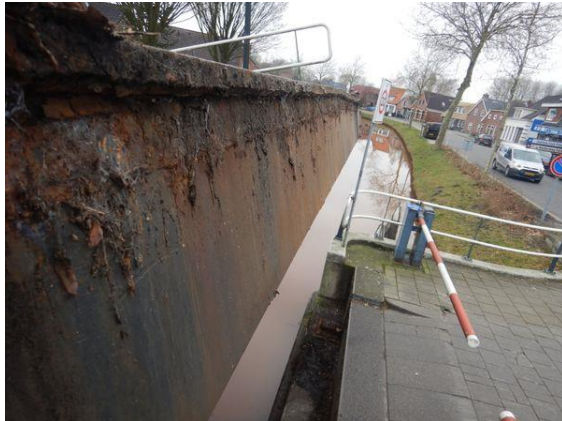
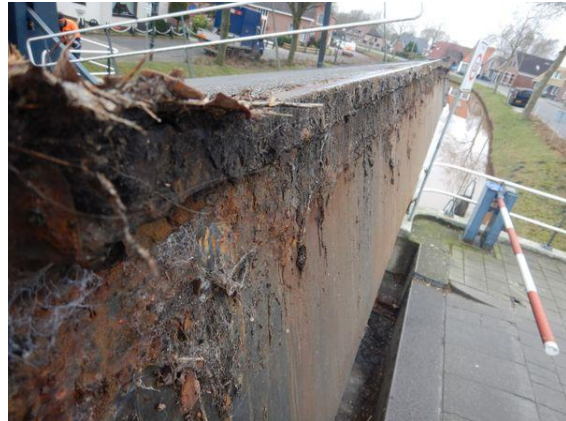
Schadenummer: C3

Element:	Hoofddraagconstructie (Staal)
Bouwdeel:	Dwarsdrager
Materiaal:	Staal
Gebrek:	Corrosie, uniform
Omvang:	10% tot 30%
Intensiteit:	Gevorderd stadium
Ernst gebrek:	Serieus
Conditie-score:	2 - Goede staat

Locatie:	Onderzijde dek
Schadebeeld:	Corrosie van de dwarsdragers.
Omvang:	Ca. 20% van het totale oppervlak
Oorzaak:	Als gevolg van klimatologische invloeden, is corrosie aan de stalen onderdelen ontstaan.
Aspect:	Duurzaamheid
Verwacht schade ontwikkeling bij uitstel herstel:	Uitbreiding corrosie, met staaldikte afname als gevolg.
Toelichting:	-

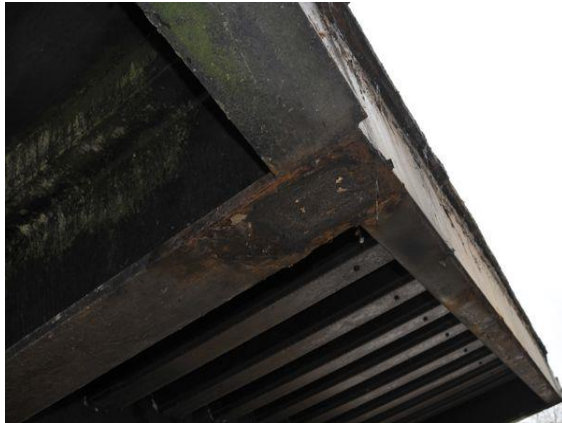
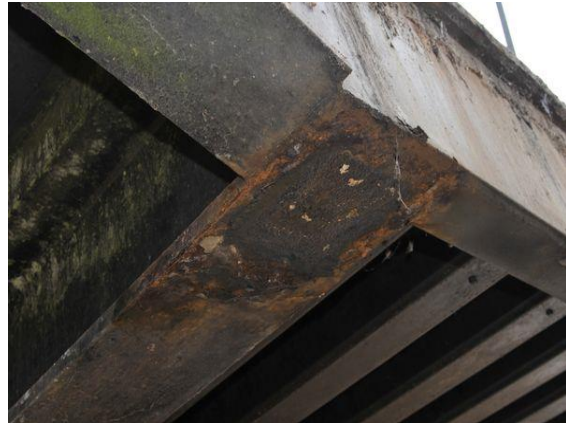
Schadenummer: C4

Element:	Hoofddraagconstructie (Staal)
Bouwdeel:	Langsligger
Materiaal:	Staal
Gebrek:	Corrosie, uniform
Omvang:	2% tot 10%
Intensiteit:	Gevorderd stadium
Ernst gebrek:	Serieus

Conditie score: 1 - Uitstekende staat

Locatie:	Onderzijde dek
Schadebeeld:	Corrosie van de langsliggers.
Omvang:	Ca. 5% van het totale oppervlak
Oorzaak:	Als gevolg van klimatologische invloeden, is corrosie aan de stalen onderdelen ontstaan.
Aspect:	Duurzaamheid
Verwacht schade ontwikkeling bij uitstel herstel:	Uitbreiding corrosie, met staaldikte afname als gevolg.
Toelichting:	Er is sprake van lichte staaldikte afname.

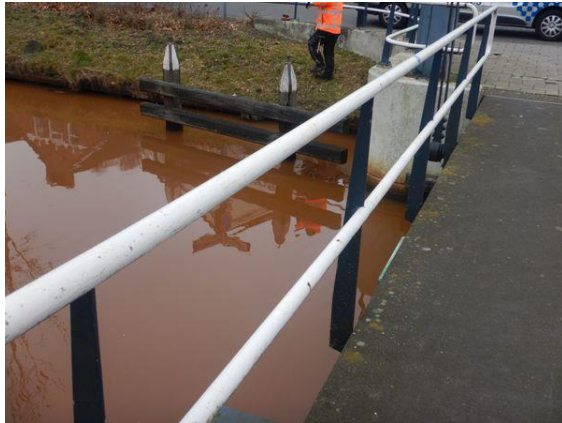
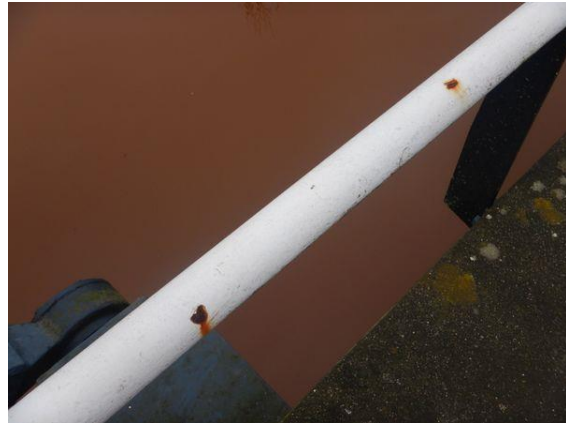
Schadenummer: C5

Element:	Leuningconstructie
Bouwdeel:	Leuning
Materiaal:	Staal
Gebrek:	Onthechting
Omvang:	2% tot 10%
Intensiteit:	Eindstadium
Ernst gebrek:	Ernstig

Conditie score: 3 - Redelijke staat

Locatie:	Gehele leuning
Schadebeeld:	Onthechting van de conservering.
Omvang:	Ca. 5% van 60,0 m1
Oorzaak:	Als gevolg van veroudering en klimatologische invloeden, is onthechting van de conservering ontstaan.
Aspect:	Duurzaamheid
Verwacht schade ontwikkeling bij uitstel herstel:	Ontstaan van corrosie op stalen delen als gevolg van onvoldoende bescherming.
Toelichting:	Op diverse locaties is er al corrosie ontstaan door het

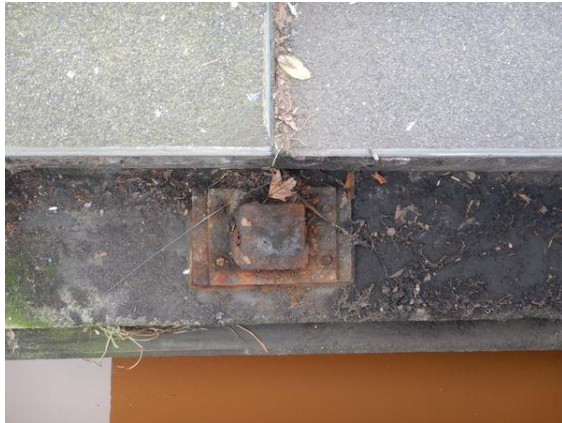
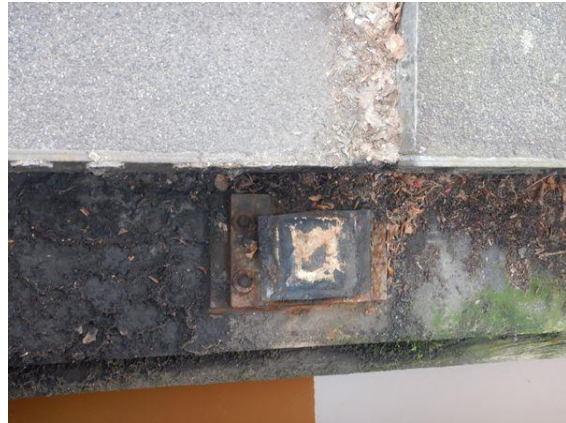
Schadenummer: C6

Element:	Oplegging
Bouwdeel:	Oplegging, Algemeen
Materiaal:	Staal
Gebrek:	Corrosie, uniform
Omvang:	>= 70%
Intensiteit:	Gevorderd stadium
Ernst gebrek:	Serieus

Conditie score: 4 - Matige staat

Locatie:	Landhoofd aan westzijde
Schadebeeld:	Corrosie stalen delen
Omvang:	2 stuks
Oorzaak:	Als gevolg van klimatologische invloeden, is corrosie aan de stalen onderdelen ontstaan.
Aspect:	Duurzaamheid
Verwacht schade ontwikkeling bij uitstel herstel:	Uitbreiding corrosie, met staaldikte afname als gevolg.
Toelichting:	-

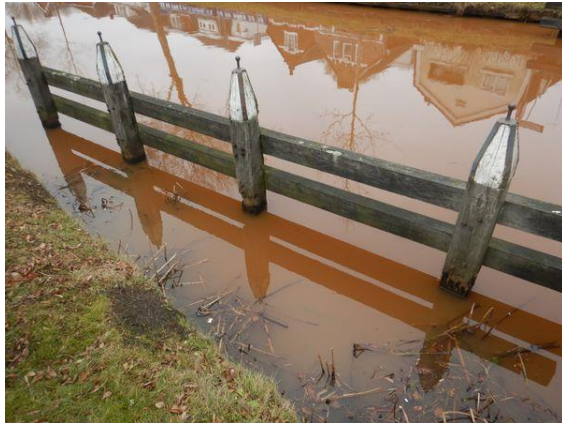
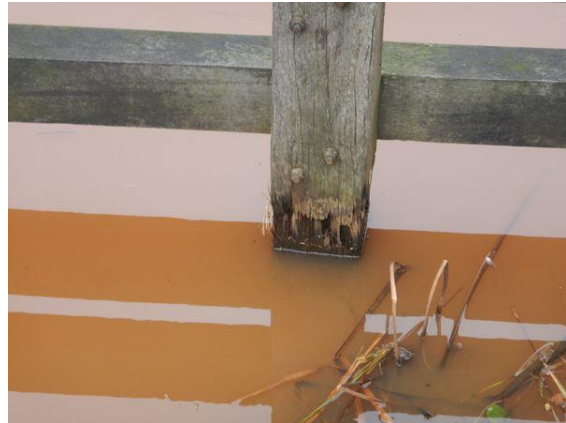
Schadenummer: C7

Element:	Remming- en geleidewerk
Bouwdeel:	Paal
Materiaal:	Hout
Gebrek:	Houtrot
Omvang:	10% tot 30%
Intensiteit:	Gevorderd stadium
Ernst gebrek:	Ernstig

Conditie score: 3 - Redelijke staat

Locatie:	Oost- en westzijde
Schadebeeld:	Houtrot van de palen op de waterlijn.
Omvang:	12 stuks
Oorzaak:	Als gevolg van klimatologische invloeden, is houtrot aan de palen ontstaan.
Aspect:	Functionaliteit
Verwacht schade ontwikkeling bij uitstel herstel:	Toename aantasting leidt tot onvoldoende kerend vermogen in de toekomst.
Toelichting:	De insnoering bedraagt ca. 5 cm.

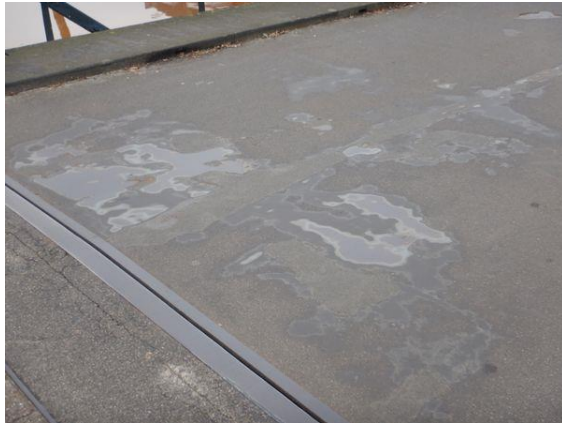
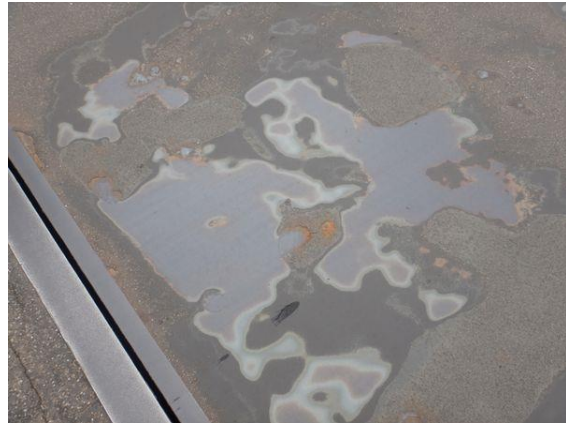
Schadenummer: C8

Element:	Slijtlaag
Bouwdeel:	Slijtlaag, Algemeen
Materiaal:	Kunststof
Gebrek:	Onthechting
Omvang:	10% tot 30%
Intensiteit:	Gevorderd stadium
Ernst gebrek:	Ernstig

Conditie score: 3 - Redelijke staat

Locatie:	Bovenzijde dek
Schadebeeld:	Onthechting slijtlaag.
Omvang:	15,0 m2
Oorzaak:	Als gevolg van verkeersbelasting, is onthechting van de slijtlaag ontstaan.
Aspect:	Veiligheid
Verwacht schade ontwikkeling bij uitstel herstel:	Bij uitbreiding van onthechting kunnen kale delen ontstaan , met mogelijk gladde oppervlakken als gevolg.
Toelichting:	-

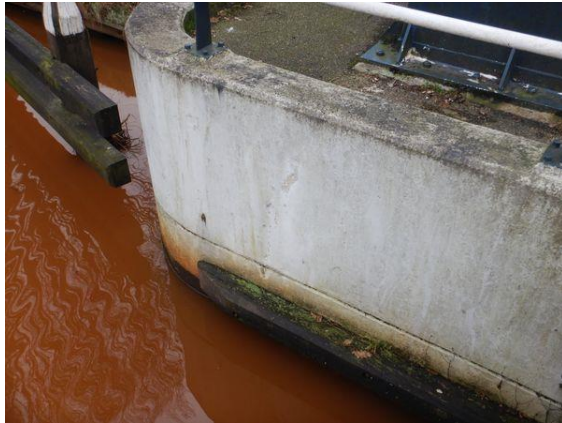
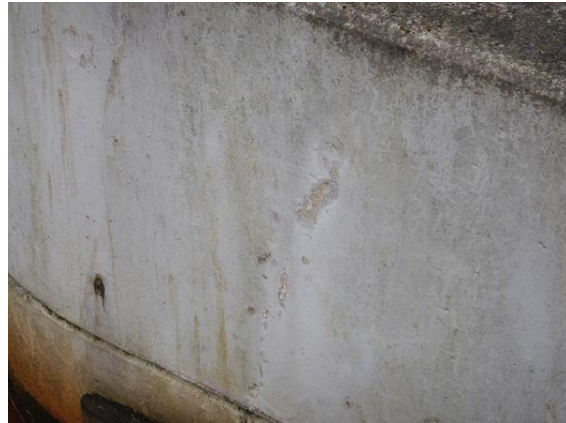
Schadenummer: C9

Element:	Steunpunt
Bouwdeel:	Beschermlaag
Materiaal:	Beton
Gebrek:	Onthechting
Omvang:	2% tot 10%
Intensiteit:	Gevorderd stadium
Ernst gebrek:	Ernstig

Conditie score: 2 - Goede staat

Locatie:	Gehele steunpuntconstructie.
Schadebeeld:	Onthechting van de conservering.
Omvang:	Ca. 5% van het totale oppervlak
Oorzaak:	Als gevolg van veroudering en klimatologische invloeden, is onthechting van de conservering ontstaan.
Aspect:	Duurzaamheid
Verwacht schade ontwikkeling bij uitstel herstel:	Kans op indringing van schadelijke stoffen, bij ontbreken van de conservering. Met eventuele betonschades als gevolg.
Toelichting:	-

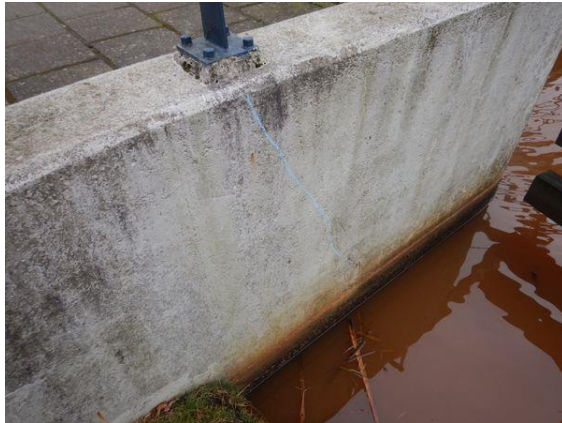
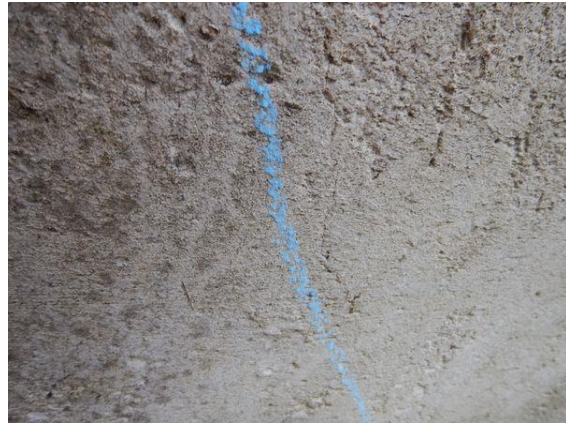
Schadenummer: C10

Element:	Steunpunt
Bouwdeel:	Landhoofd
Materiaal:	Beton
Gebrek:	Scheur, niet constructief
Omvang:	< 2%
Intensiteit:	Gevorderd stadium
Ernst gebrek:	Serius

Conditie score: 1 - Uitstekende staat

Locatie:	Landhoofd aan westzijde
Schadebeeld:	Scheur met scheurwijdte 0,2 mm.
Omvang:	1,5 m1
Oorzaak:	Als gevolg van temperatuurskrimp in de betonconstructie is er een scheur ontstaan.
Aspect:	Duurzaamheid
Verwacht schade ontwikkeling bij uitstel herstel:	Kans op indringing van schadelijke stoffen, ter plaatse van scheur. Met eventuele betonschades als gevolg.
Toelichting:	-

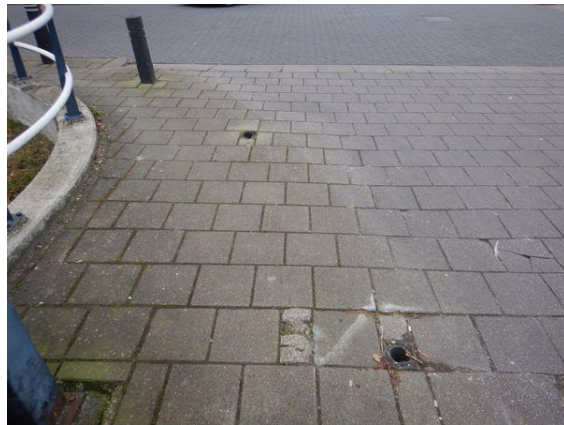
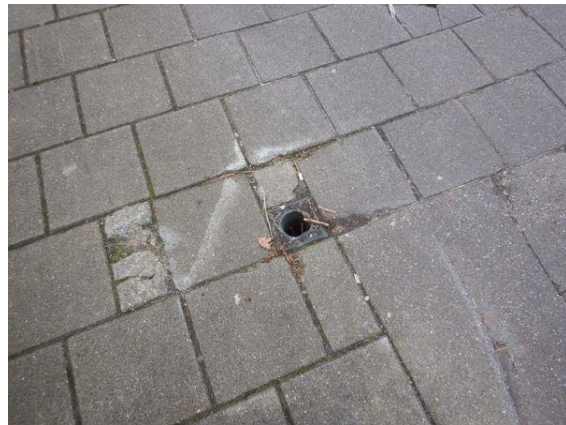
Schadenummer: C11

Element:	Terreinmeubilair
Bouwdeel:	Paal
Materiaal:	Kunststof
Gebrek:	Onderdeel, ontbreekt
Omvang:	10% tot 30%
Intensiteit:	Eindstadium
Ernst gebrek:	Serieus

Conditie score: 3 - Redelijke staat

Locatie:	Westzijde
Schadebeeld:	De palen zijn afgebroken.
Omvang:	2 stuks
Oorzaak:	Als gevolg van aanrijdingen zijn de palen afgebroken.
Aspect:	Veiligheid
Verwacht schade ontwikkeling bij uitstel herstel:	Palen dienen als voorziening voor de veiligheid. Er is dus een veiligheidsrisico ontstaan.
Toelichting:	-

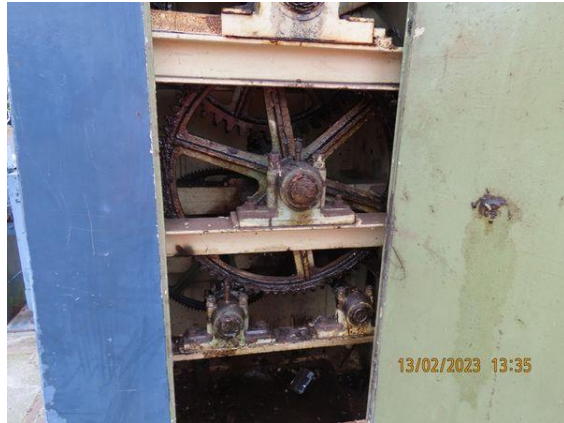
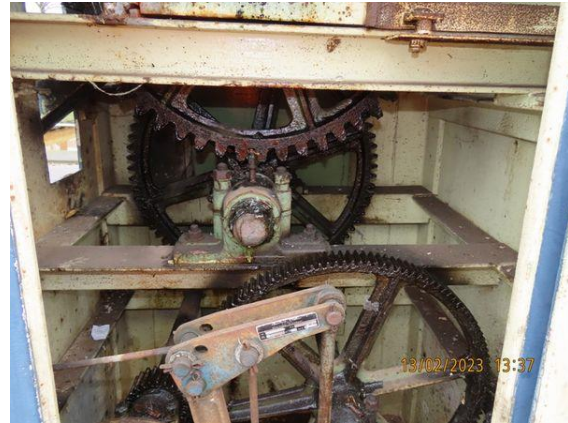
Schadenummer: EW1

Element:	Aandrijving en bewegingswerk (mechanisch)
Bouwdeel:	Aandrijving en bewegingswerk
Materiaal:	Mechaniek
Gebrek:	Theoretische levensduur, 100%
Omvang:	>= 70%
Intensiteit:	Eindstadium
Ernst gebrek:	Gering

Conditie score: 4 - Matige staat

Locatie:	Zuidwestelijke hameistijl
Schadebeeld:	Het bewegingswerk (bj. 1970) heeft het einde van zijn theoretische levensduur van 50 jaar bereikt. Er zijn diverse gebreken geconstateerd die volledige renovatie of vervanging noodzakelijk maken (zie verdere rapportage).
Omvang:	1 post
Oorzaak:	Normale veroudering, plaatsingsfout
Aspect:	Veiligheid
Verwacht schade ontwikkeling bij uitstel herstel:	Toename van de schade met kans op niet functioneren van het bewegingswerk.
Toelichting:	De tandheugel is niet voorzien van een buffer. Als de brug onder verkeersbelasting doorbuigt geeft dit reactiekrachten in het mechanisch begrenst bewegingswerk.

Het bewegingswerk heeft het einde van zijn levensduur bereikt.

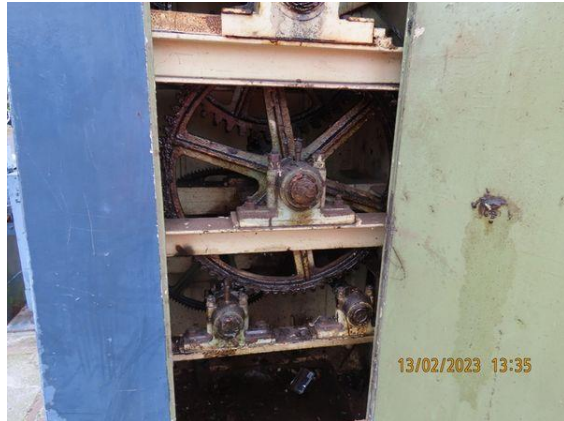
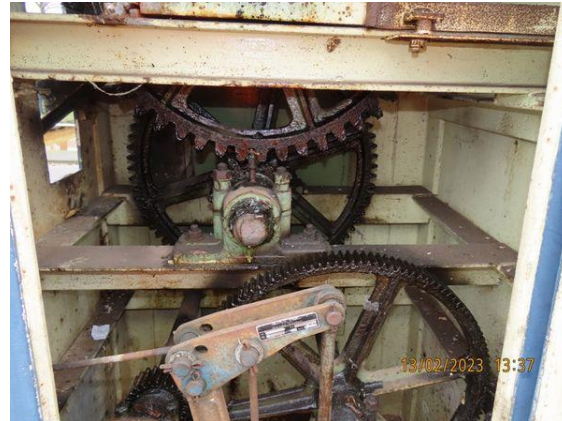
Schadenummer: EW2

Element:	Aandrijving en bewegingswerk (mechanisch)
Bouwdeel:	Bescherm laag (1)
Materiaal:	Kunststof
Gebrek:	Functie, verminderd
Omvang:	>= 70%
Intensiteit:	Gevorderd stadium
Ernst gebrek:	Serieus

Conditie score: 4 - Matige staat

Locatie:	Zuidwestelijke hameistijl
Schadebeeld:	De conservering heeft zijn beschermende werking verloren. Er is o.a. sprake van verkleuring en afbladderen. De ondergrond vertoont corrosie.
Omvang:	1 post
Oorzaak:	klimatologische invloeden, einde levensduur
Aspect:	Duurzaamheid
Verwacht schade ontwikkeling bij uitstel herstel:	Toename van de corrosie met kans op materiaalafname.
Toelichting:

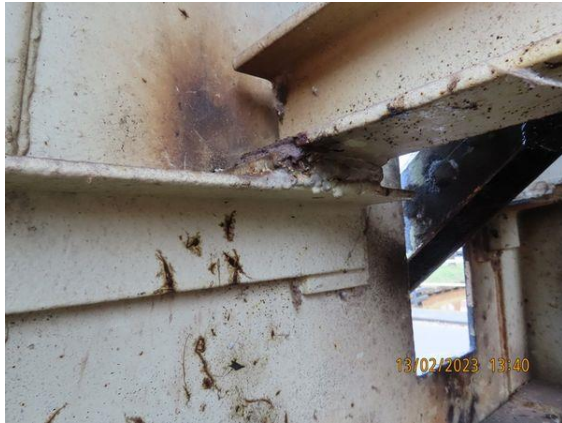
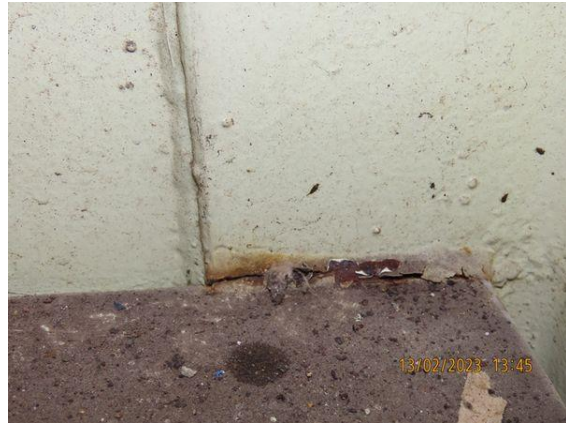
Schadenummer: EW3

Element:	Aandrijving en bewegingswerk (mechanisch)
Bouwdeel:	Frame (1)
Materiaal:	Staal
Gebrek:	Scheur, constructief
Omvang:	10% tot 30%
Intensiteit:	Gevorderd stadium
Ernst gebrek:	Ernstig

Conditie score: 3 - Redelijke staat

Locatie:	Zuidwestelijke hameistijl
Schadebeeld:	Het frame is op verschillende plekken d.m.v. lassen gerepareerd. Diverse lassen vertonen scheurvorming. Diverse profielen van het frame staan verdraaid waardoor andere bouwdelen van het bewegingswerk niet goed staan uitgelijnd.
Omvang:	1 post
Oorzaak:	ontwerp fout, gebruik, herstel niet op de juiste wijze uitgevoerd
Aspect:	Functionaliteit
Verwacht schade ontwikkeling bij uitstel herstel:	Kans op uitbreiding van de scheurvorming waardoor onderdelen van het bewegingswerk los komen.
Toelichting:

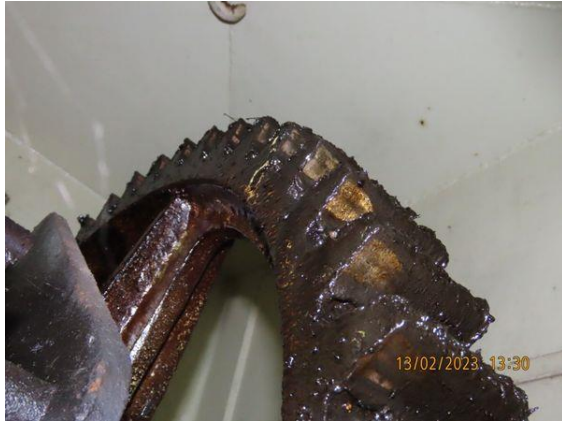
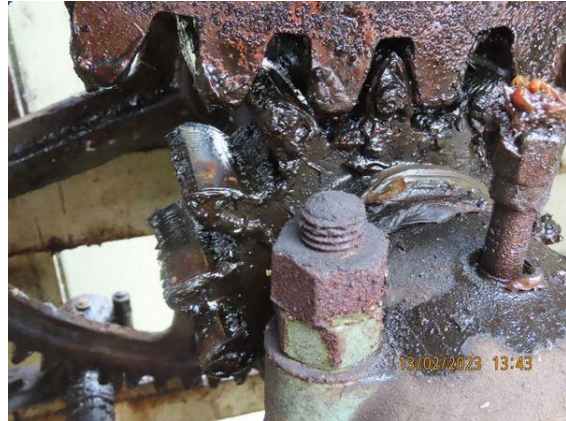
Schadenummer: EW4

Element:	Aandrijving en bewegingswerk (mechanisch)
Bouwdeel:	Tandwieloverbrenging (open) (3)
Materiaal:	Staal
Gebrek:	Bevestiging, onjuist
Omvang:	30% tot 70%
Intensiteit:	Gevorderd stadium
Ernst gebrek:	Ernstig

Conditie score: 4 - Matige staat

Locatie:	Zuidwestelijke hameistijl
Schadebeeld:	De tanden van de verschillende tandwielen dragen niet over de volledige breedte. Bij diverse tandwielen lijken de tanden niet diep genoeg op elkaar in te grijpen. De tanden vertonen corrosie.
Omvang:	1 post
Oorzaak:	Niet op de juiste wijze uitgelijnd.
Aspect:	Functionaliteit
Verwacht schade ontwikkeling bij uitstel herstel:	Kans op overbelasting van de tanden.
Toelichting:

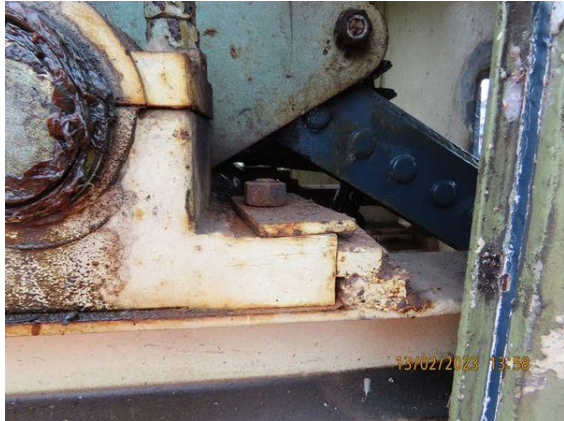
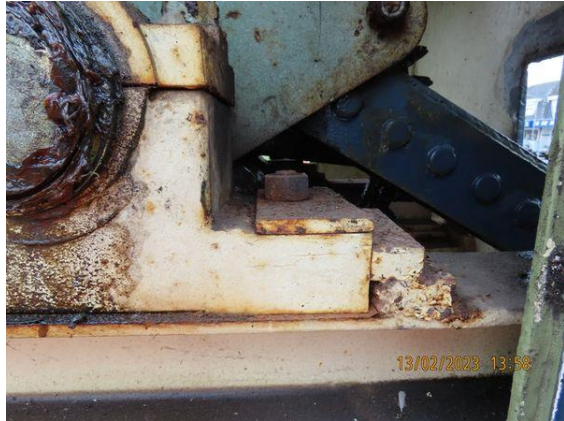
Schadenummer: EW5

Overzichtfoto	Detailfoto
NEN2767-4	
Element:	Aandrijving en bewegingswerk (mechanisch)
Bouwdeel:	Draaipunt (9)
Materiaal:	Mechaniek
Gebrek:	Bevestiging, onjuist
Omvang:	30% tot 70%
Intensiteit:	Gevorderd stadium
Ernst gebrek:	Ernstig
Conditie score:	4 - Matige staat

CUR-aanbeveling 117, inspectieklasse B2	
Locatie:	Zuidwestelijke hameistijl
Schadebeeld:	Verschillende draaipunten staan niet vast. Als de brug wordt bewogen ontstaat er speling in de bevestiging en kunnen sluitplaten worden verschoven.
Omvang:	1 post
Oorzaak:	Onvoldoende onderhoud, verkeerd uitgevoerd herstel
Aspect:	Functionaliteit
Verwacht schade ontwikkeling bij uitstel herstel:	Verder losraken van de bevestiging van draaipunten waardoor de verschillende tandwielen niet juist meer op elkaar staan uitgelijnd.
Toelichting:

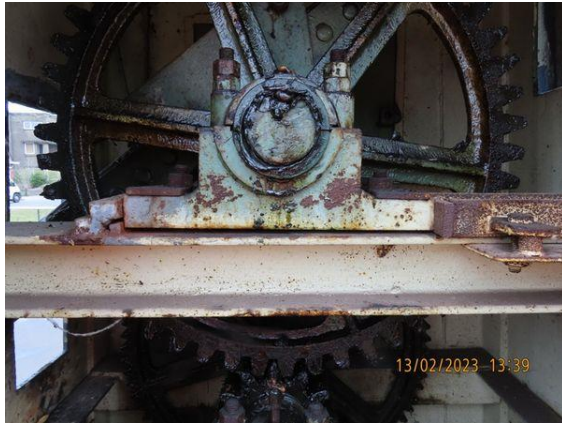
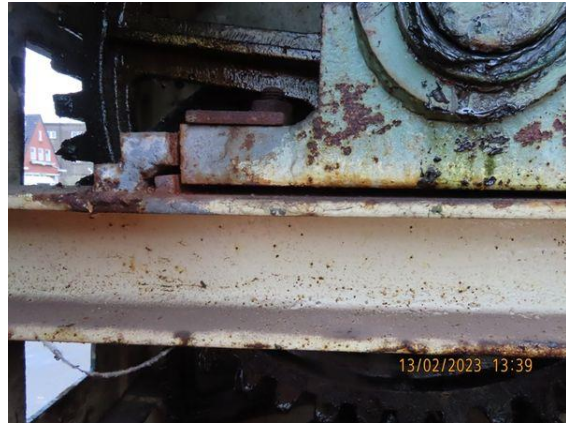
Schadenummer: EW6

Element:	Aandrijving en bewegingswerk (mechanisch)
Bouwdeel:	Draaipunt (9)
Materiaal:	Mechaniek
Gebrek:	Scheefstand
Omvang:	10% tot 30%
Intensiteit:	Gevorderd stadium
Ernst gebrek:	Gering

Conditie score: 1 - Uitstekende staat

Locatie:	Zuidwestelijke hameistijl
Schadebeeld:	Een profiel van het frame is scheef bevestigd, hierdoor wordt het draaipunthuis niet meer goed ondersteunt.
Omvang:	1 stuks
Oorzaak:	herstel niet goed uitgevoerd
Aspect:	Functionaliteit
Verwacht schade ontwikkeling bij uitstel herstel:	Kans op overbelasten van het draaipunthuis waardoor er delen van kunnen afbreken.
Toelichting:

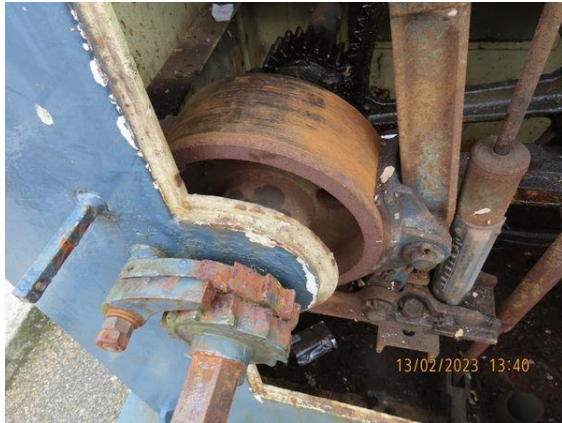
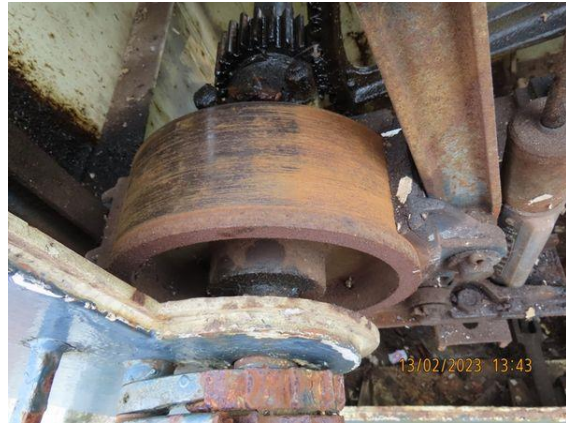
Schadenummer: EW7

Element:	Aandrijving en bewegingswerk (mechanisch)
Bouwdeel:	Rem (1)
Materiaal:	Mechaniek
Gebrek:	Corrosie, uniform
Omvang:	30% tot 70%
Intensiteit:	Gevorderd stadium
Ernst gebrek:	Serieus

Conditie score: 3 - Redelijke staat

Locatie:	Zuidwestelijke hameistijl
Schadebeeld:	Het loopvlak van de remtrommel vertoont corrosie.
Omvang:	1 stuks
Oorzaak:	niet aangebrachte voorziening
Aspect:	Functionaliteit
Verwacht schade ontwikkeling bij uitstel herstel:	Mogelijk niet functioneren van de rem als de corrosie toeneemt.
Toelichting:	Doordat er geen beschermkap met verwarming is

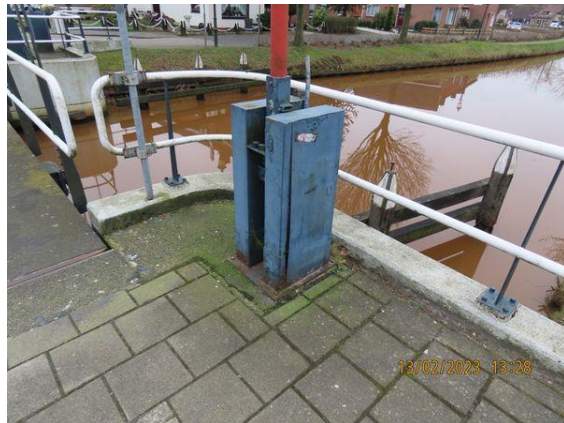
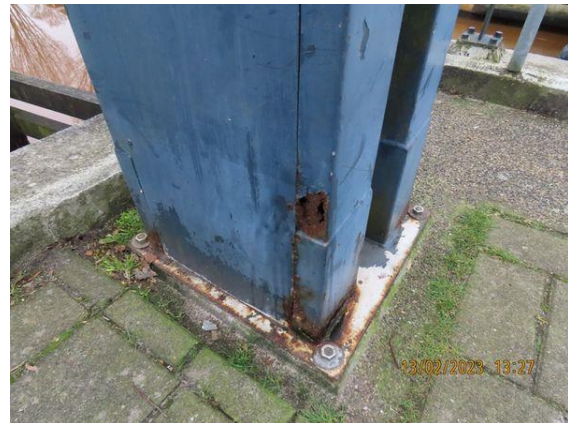
Schadenummer: EW8

Element:	Afsluitboominstallatie
Bouwdeel:	Bescherm laag (4)
Materiaal:	Kunststof
Gebrek:	Functie, verminderd
Omvang:	30% tot 70%
Intensiteit:	Gevorderd stadium
Ernst gebrek:	Serius

Conditie score: 3 - Redelijke staat

Locatie:	Terrein
Schadebeeld:	De conservering heeft zijn beschermende werking verloren. Er is o.a. sprake van verkleuring en afbladderen. De ondergrond vertoont deels gelaagde corrosie. Enkele kasten zijn op verschillende plekken doorgeroest
Omvang:	4 stuks
Oorzaak:	klimatologische invloeden
Aspect:	Duurzaamheid
Verwacht schade ontwikkeling bij uitstel herstel:	Uitbreiding van de corrosie en materiaalafname. Bij verder doorroesten kunnen de kasten instabiel worden.
Toelichting:

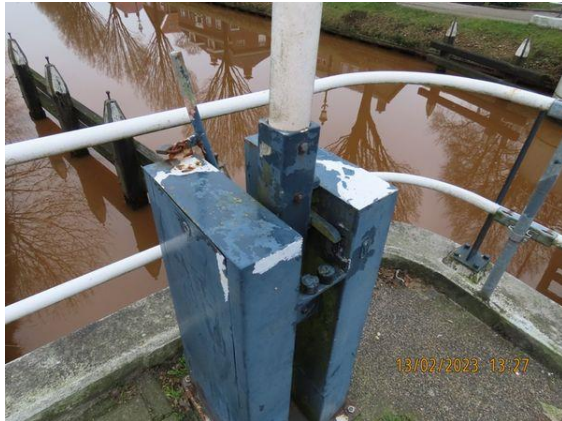
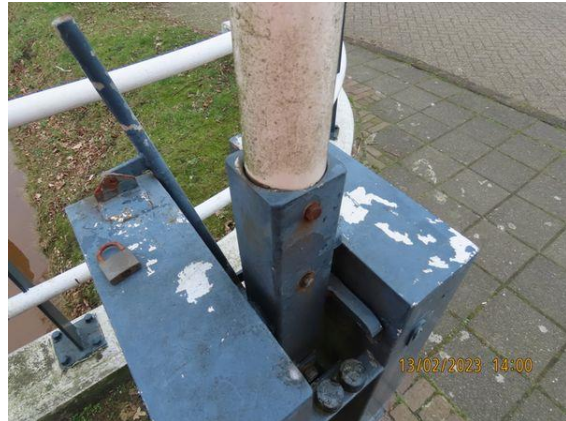
Schadenummer: EW9

Element:	Afsluitboominstallatie
Bouwdeel:	Afsluitboom (4)
Materiaal:	Staal
Gebrek:	Bevestiging, onjuist
Omvang:	2% tot 10%
Intensiteit:	Gevorderd stadium
Ernst gebrek:	Ernstig

Conditie score: 2 - Goede staat

Locatie:	Terrein
Schadebeeld:	De bevestiging van de afsluitboom op de as vertoont speling.
Omvang:	4 stuks
Oorzaak:	klimatologische invloeden
Aspect:	Veiligheid
Verwacht schade ontwikkeling bij uitstel herstel:	Vergroting van de speling en uiteindelijk losraken van de afsluitboom.
Toelichting:
