**Technische inspectie
beweegbare bruggen**
Britanniaklap

projectnummer 479206
definitief revisie 1.0
19 oktober 2022

Inspectierapportage Britanniaklap 11320305

Toestandsinspectie 2022

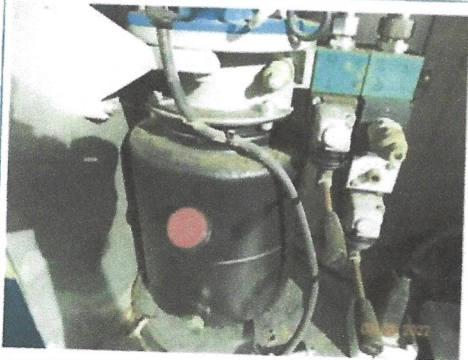
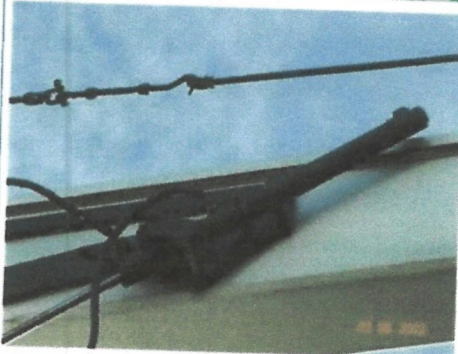
Aandrijving en bewegingswerk (elektrohydraulisch) -				3	2
Aandrijving en bewegingswerk (electrohydraulisch), Algemeen - Hydrauliek				2	2
Gebrek	Belang	Intensiteit	Omvang	Conditie	Verzorging
1 Corrosie, uniform	serius	Gevorderd stadium	regelmatig 10-30%	2	1

Diverse delen van de hydraulische installatie vertonen corrosie. De conservering bladdert af.					
R: 2	A: 2	M: 2	S: 1		
Locatie	Hameipoort		Hoeveelheid:	1 post	
Oorzaak	Klimatologische invloeden				
Gebrek	Belang	Intensiteit	Omvang	Conditie	Verzorging
2 Wet & regelgeving, voldoet niet	gering	Eindstadium	regelmatig 10-30%	1	2

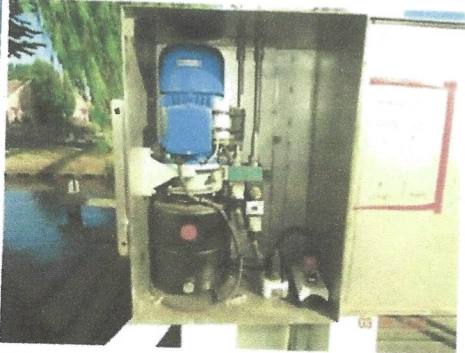
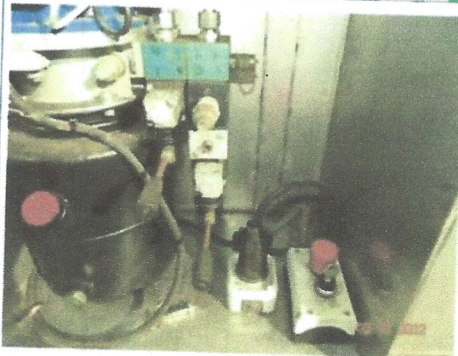
De stekker aan het snoer van de elektromotor sluit niet goed af (kans op inwateren). De noodstopknop is niet uitgevoerd op een gele ondergrond. De plaats van de noodstopknop (o.a. sleutel direct naast de noodstopknop) kan het bedienen van de knop bemoeilijken.					
R: 5	A: 1	M: 1	S: 2		
Locatie	Hameistijl west		Hoeveelheid:	1 post

Oorzaak	Uitvoeringsfout

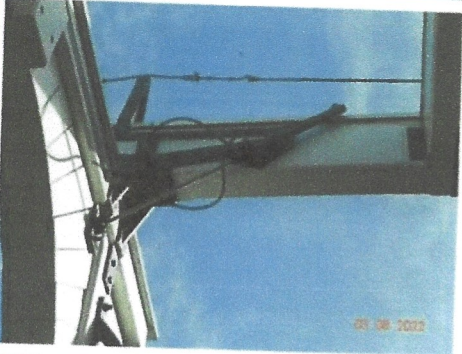
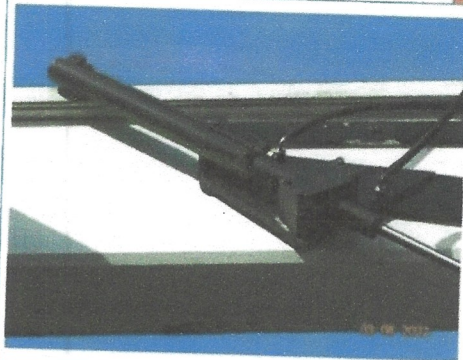
Als de brugbeweging wordt gestopt veren de cilinderstangen in en uit in de cilinders.						
R: 5	A: 2	M: 2	S: 1			
Locatie	Hameistijlen		Hoeveelheid:	2 stuks		
Oorzaak	Onvoldoende onderhoud					
Draaipunt - Mechaniek						
Frame - Staal		Belang	Intensiteit	Omvang	1	1
6 Functie, verminderd		serieus	Gevorderd stadium	aanzienlijk 30-70%	3	1

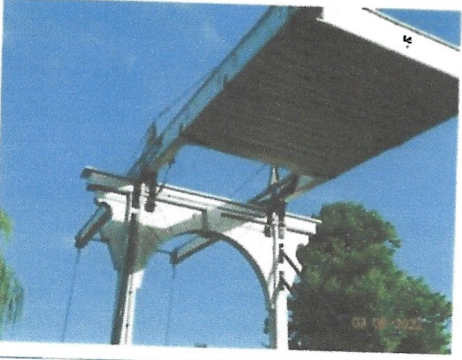
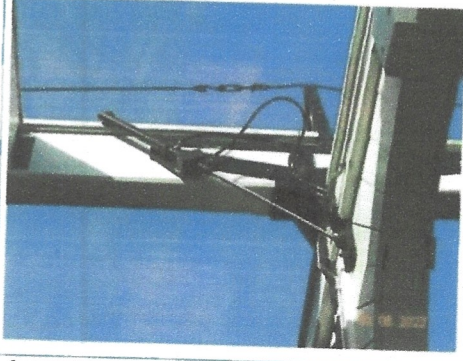
De boogconstructie tussen de hameistijlen wordt kapot gedrukt door hydraulische cilinders. Dit gebrek kan lijden tot ongewenste gebeurtenissen:

Het oog van de cilinderstand bevindt zich op een vlakke strip van het bevestigingsframe van het draaipunt balans en cilinder. Deze vlakke strip geeft zijn belasting tijdens een brug beweging deels af aan de schoren in de hameipoort. Is er met het ontwerp van de hameipoort rekening gehouden met deze belasting?						
R: 5	A: 3	M: 5	S: 1			
Locatie	Hameipoort		Hoeveelheid:	2 stuks		
Oorzaak	Ontwerpfout

Gezien de huidige schade in de bovenbouw die veroorzaakt is door de hydraulische cilinders en de mate van aantasting van de aansluiting hameipoort op de onderbouw, wordt geadviseerd de brug niet meer te draaien.

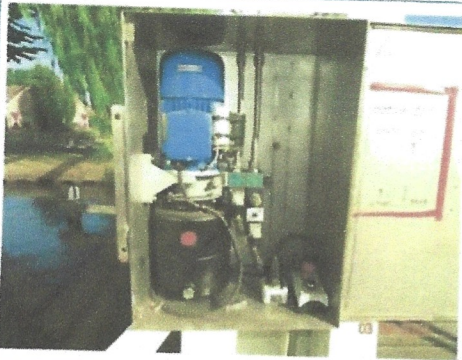
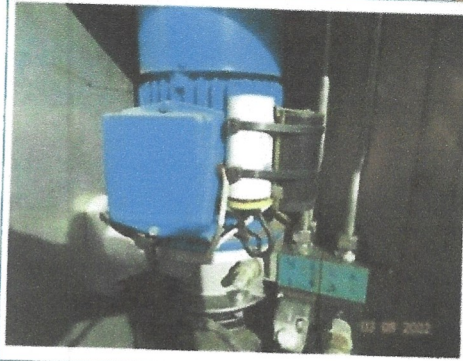
Het deksel van de condensator is losgeraakt.					
R: 5	A: 3	M: 1	S: 2		
Locatie	Hameistijl west		Hoeveelheid:	1 stuks	
Oorzaak	Onbekend				
Kast - Metaal; overig				3	1
Gebrek	Belang	Intensiteit	Omvang	Conditie	Verzorging
8 Afdichting, defect	ernstig	Gevorderd stadium	regelmatig 10-30%	3	1

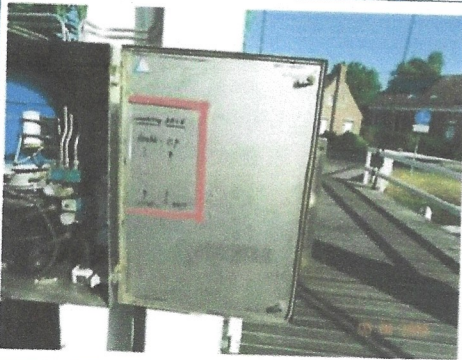
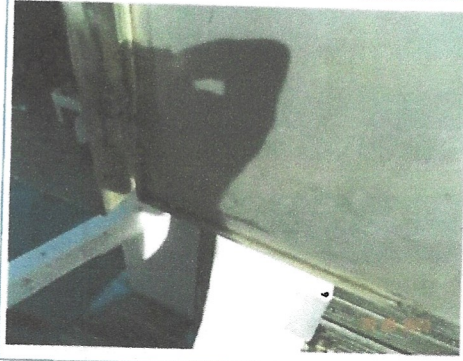
De deurrubbers zijn verweerd, ontbreken gedeeltelijk. Hierdoor kans op inwateren.					
R: 1	A: 1	M: 1	S: 1		
Locatie	Hameistijl west		Hoeveelheid:	1 post	
Oorzaak	Einde levensduur				
Aarding- en bliksembeveiligingsinstallatie -				1	1
Aarding- en bliksembeveiligingsinstallatie, Algemeen - Elektrotechniek				1	1

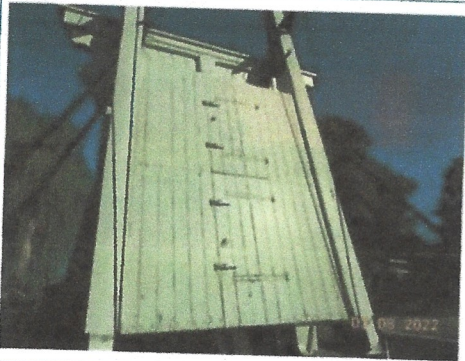
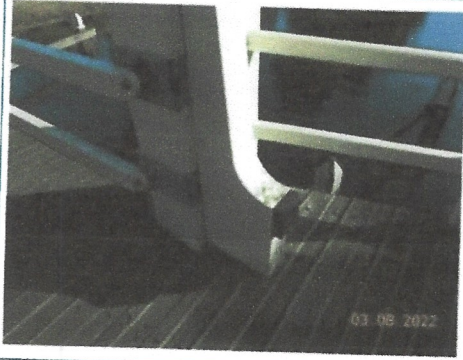
De conservering op de bovenzijde van de balans is over 90% verweerd en 10% onthecht. Daarnaast is de conservering over de onderste 0,5 m ¹ van de hameistijl onthecht over 0,2 x 0,2 m ¹ . Het hout is minder beschermd tegen houtrot.					
R: 3	A: 4	M: 5	S: 1		
Locatie	Bovenzijde balans en onderzijde hameistijlen	Hoeveelheid:	10 vierkante meter		
Oorzaak	Klimatologische invloeden				
Contragewicht - Hout					
Hameistijl (-poort) - Hout				1	1
Gebrek				5	1
12 Houtrot	Belang serieus	Intensiteit Eindstadium	Omvang algemeen >70%	Conditie 5	Verzorging 1

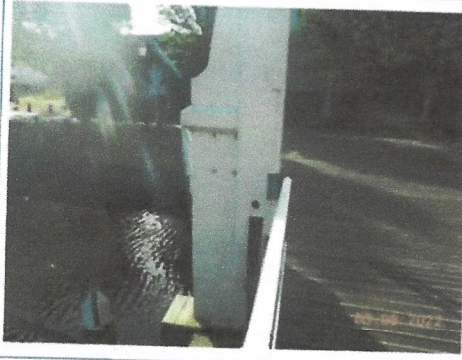
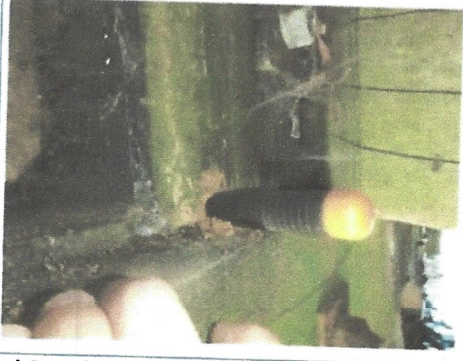
Het lijkt erop dat de hameipoort tijdens het groot onderhoud niet is gedemonteerd. De onderzijde van de hameistijlen en de kesp bij de hameistijlen vertonen namelijk houtrot. De volledige doorsnede van de hameistijl is afgenomen. Het hout lijkt over een hoogte van 0,1 tot 0,2 m ¹ te zijn aangetast. De houten klossen aan de zijkant vertonen op deze locatie nog geen houtrot. Het gewicht van de bovenbouw wordt nu door deze klossen afgedragen naar de onderbouw. De klossen zijn doorgaans enkel berekend voor de zijdelingse stabiliteit en niet om het gewicht af te dragen naar de onderbouw.

De balans is wel hersteld. Er zijn nieuwe stukken hout in de balanspriemen aangebracht.					
R: 5	A: 5	M: 5	S: 5		
Locatie	Onderzijde hameistijlen	Hoeveelheid:	1 stuks		
Oorzaak	Klimatologische invloeden

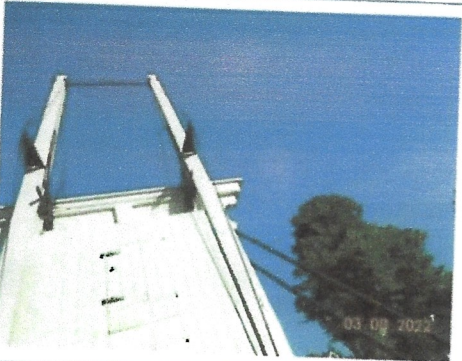
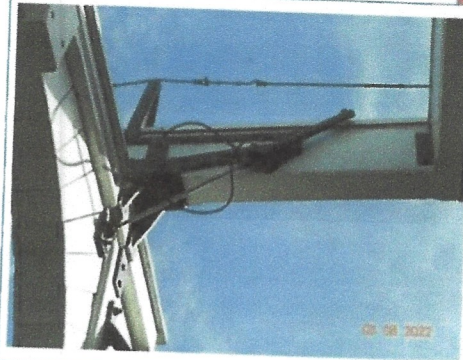
De stalen trekstangen op de balans staan niet onder spanning. Hierdoor wordt het volledig buigend moment opgenomen door de balanspriem. Dit vergroot de kans op bezwijken van de balanspriemen.					
R: 5	A: 3	M: 3	S: 4		
Locatie	Bovenzijde balans	Hoeveelheid:	2 stuks		
Oorzaak	Uitvoeringsfout				
Ketting - Staal				1	4
Gebrek				Conditie	Verzorging
14 Wet & regelgeving, voldoet niet	Belang gering	Intensiteit Eindstadium	Omvang algemeen >70%	1	4

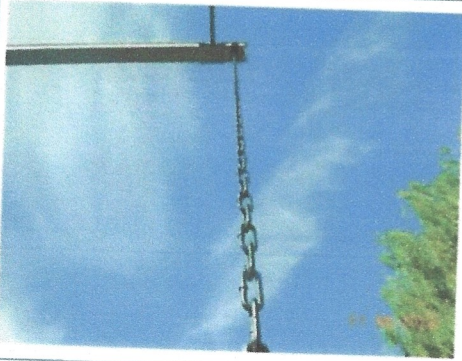
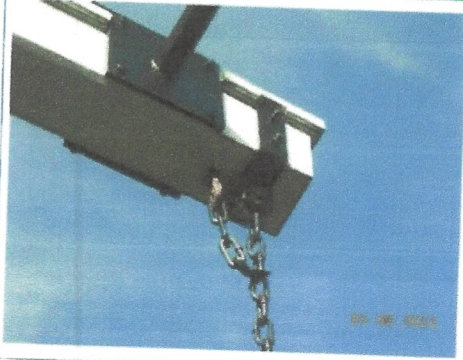
Aan de stalen hangketting hangt een rond label met daarop een nummer. Op basis van dit nummer kan niet achterhaald worden of de ketting is gekeurd. Hijsmiddelen dienen periodiek gekeurd te worden. Visueel lijkt de ketting nog goed.					
R: 4	A: 1	M: 2	S: 2		
Locatie	Hangketting	Hoeveelheid:	2 stuks

Oorzaak	Niet aangebracht

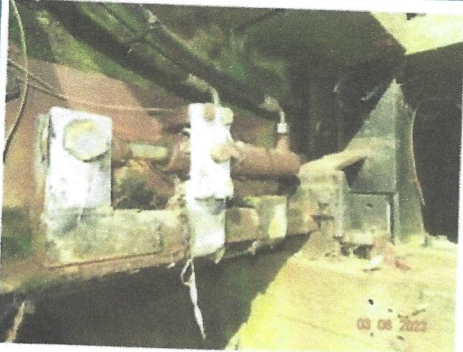
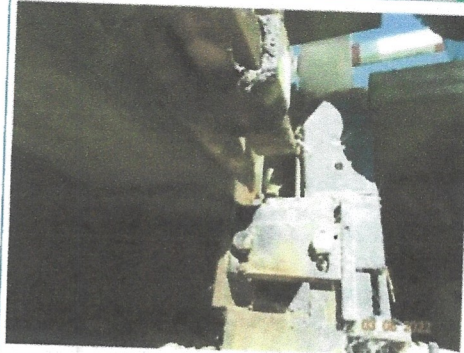
<p>De grendels zijn niet op de juiste hoogte afgesteld. De grendels zijn aan de onderzijde begrenst, hierdoor rust de brug in gesloten stand op de grendels. Dit kan er ook voor zorgen dat het ont- en vergrendelen moeilijk gaat.</p>					
R: 5	A: 2	M: 2	S: 1		
Locatie	Noordwestzijde		Hoeveelheid:	2 stuks	
Oorzaak	Uitvoeringsfout				
Gebrek	Belang	Intensiteit	Omvang	Conditie	Verzorging
18 Functie, verminderd	serieus	Gevorderd stadium	algemeen >70%	4	1

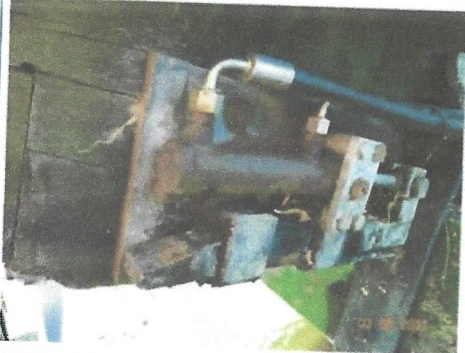
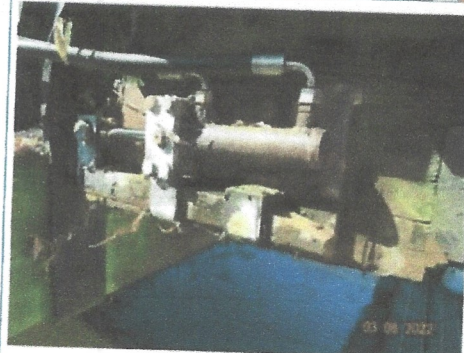
<p>De grendels zijn onvoldoende gesmeerd, waardoor ze moeilijk in en uit gaan.</p>					
R: 5	A: 2	M: 2	S: 1		
Locatie	Val		Hoeveelheid:	2 stuks	
Oorzaak	Onvoldoende onderhoud

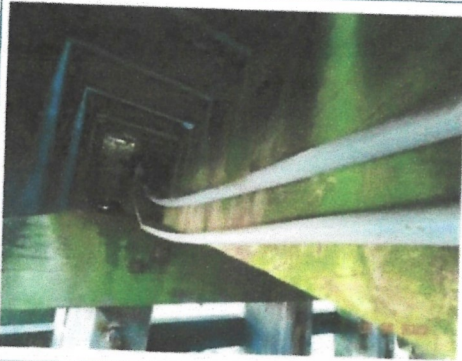
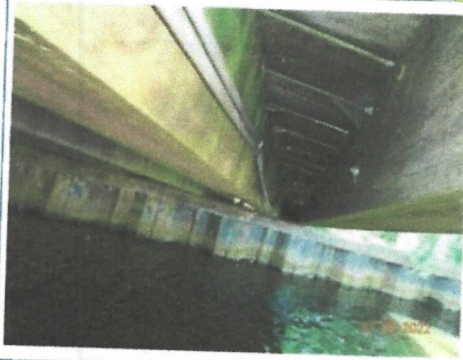
De mantelbuizen worden onvoldoende ondersteunt.					
R: 2	A: 1	M: 2	S: 1		
Locatie	Zuidelijke aanbrug		Hoeveelheid:	1 post	
Oorzaak	Uitvoeringsfout				
Laagspanningsinstallatie -				3	1
Kast - Kunststof				3	1
Gebrek				3	1
24 Losliggend	Belang ernstig	Intensiteit Gevorderd stadium	Omvang regelmatig 10-30%	Conditie 3	Verzorging 1

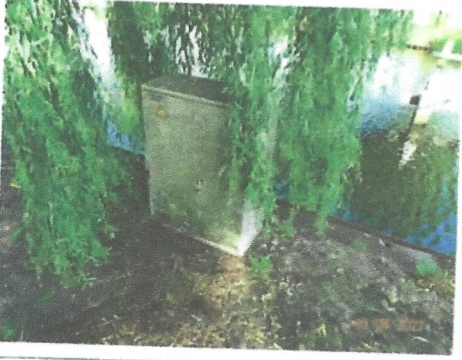
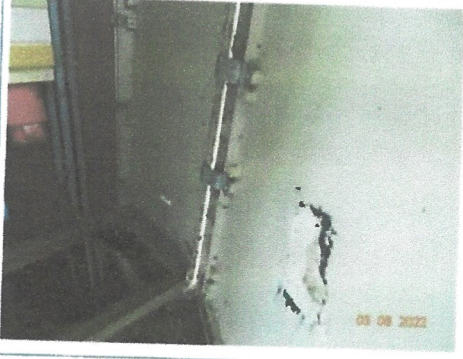
De scharnieren functioneren niet meer. De deur kan niet volledig worden geopend doordat de bestrating te hoog ligt. De kast is vervuild. De staaldelen van het frame in de kast vertonen corrosie.					
R: 3	A: 3	M: 1	S: 2		
Locatie	Zuidwestelijk van de brug		Hoeveelheid:	1 stuks	
Oorzaak	Einde levensduur				
Laagspanningsinstallatie, Algemeen - Elektrotechniek				1	1

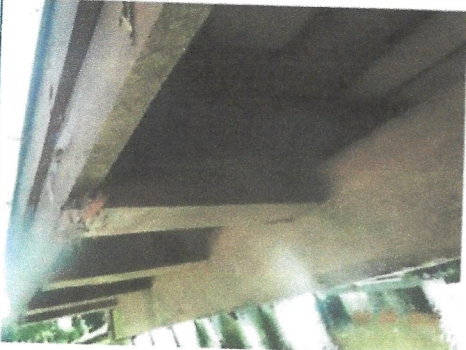
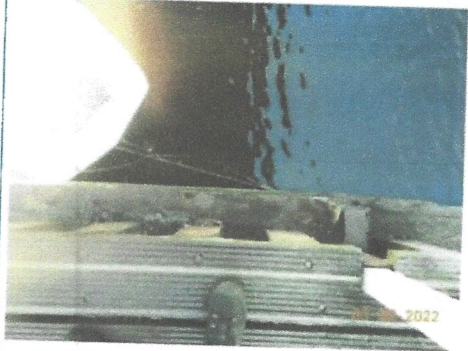
Er zijn geen oplegblokken aanwezig op de kesp waarop de langsliggers liggen. De langsliggers liggen nu niet volledig op de kesp, maar op de grendelinrichting. De krachtoverdracht naar de onderbouw is hierdoor anders dan ontworpen. Daarnaast leidt het ook tot het vastzitten van het grendelwerk.					
R: 4	A: 3	M: 2	S: 1		
Locatie	Oplegging voorhar		Hoeveelheid:	6 stuks	
Oorzaak	Niet aangebracht				
Remming- en geleidewerk -				1	1
Beschermlaag - Kunststof				1	1
Bolder - Staal				1	1
Paal - Hout				1	1
Wrijfging - Hout				1	1
Slijtlaag -				1	1
Slijtlaag, Algemeen - Kunststof				1	1

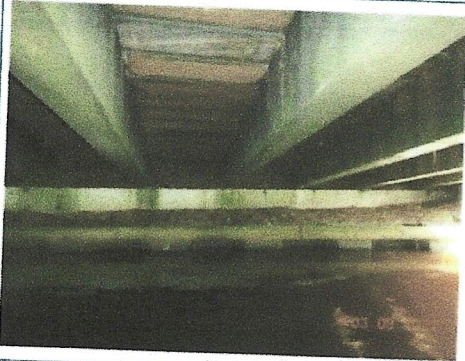
Op het landhoofd ligt modder en organische afval. Dit versneld het houtrotproces. Vooralsnog beperkt het houtrot in de grond kerende plank zich in tot maximaal 5,0 mm.					
R: 2	A: 1	M: 2	S: 1		
Locatie	Landhoofden noord en zuid		Hoeveelheid:	2 stuks	
Oorzaak	Klimatologische invloeden				
Paal - Hout				3	1
Gebrek				3	1
27 Houtrot	Belang serius	Intensiteit Gevorderd stadium	Omvang aanzienlijk 30-70%	Conditie 3	Verzorging 1

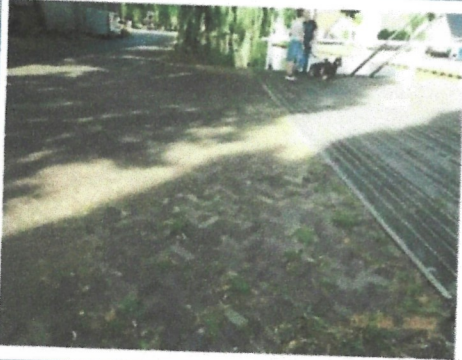
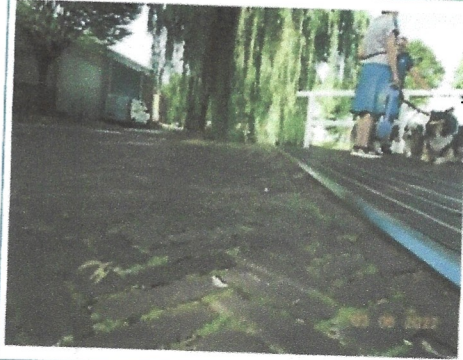
De elementen verharding is verzakt over 2,0 x 5,0 m ² van 0 - 20 mm. Er is een kleine kans dat voetgangers struikelen.					
R: 2	A: 2	M: 1	S: 2		
Locatie	Landhoofd zuid		Hoeveelheid:	10 vierkante meter	
Oorzaak	(Ongelijke) zetting				
Voegovergang -				3	1
Rij-ijzer - Staal				3	1
Gebrek				3	1
29 Onderdeel, ontbreekt	Belang serieus	Intensiteit Eindstadium	Omvang regelmatig 10-30%	Conditie 3	Verzorging 1

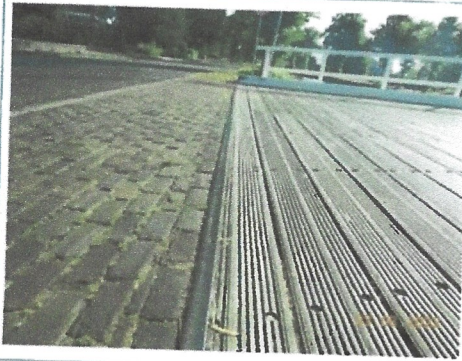
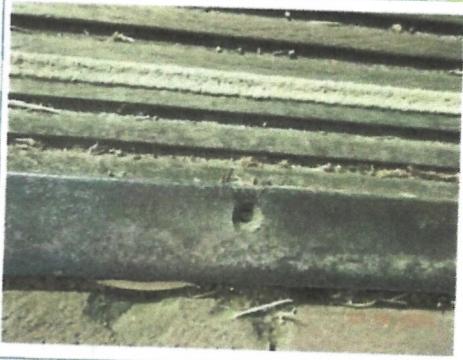
Het rij-ijzer is vastgezet met schrijven aan de dekconstructie. Bij drie gaten in het rij-ijzer is geen schroef aanwezig. Vooralnog zit rij-ijzer voldoende vast.					
R: 1	A: 1	M: 1	S: 1		
Locatie	Landhoofd zuid		Hoeveelheid:	3 stuks

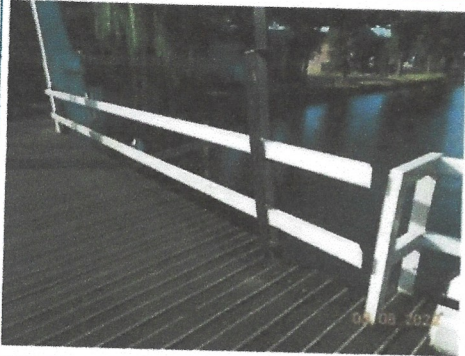
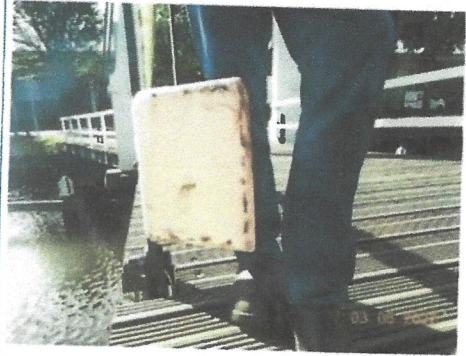
<p>Op de kopse zijde van de stalen leuning op het val zijn kleine gaten in het laswerk aanwezig. Rondom deze gaten is corrosie zichtbaar. Voorsnog is er geen materiaalafname.</p>					
R: 2	A: 1	M: 1	S: 1		
Locatie	Uiteinde leuning van het val.		Hoeveelheid:	4 stuks	
Oorzaak	Uitvoeringsfout				
Leuningafwerking - Kunststof				1	1
