RAPPORT KUNSTWERK 11320304

Unionbrug

Betreft: Inspectie kunstwerken
Pekelerhoofddiep
11320304 Unionbrug

Opdrachtgever: **Gemeente Pekela**

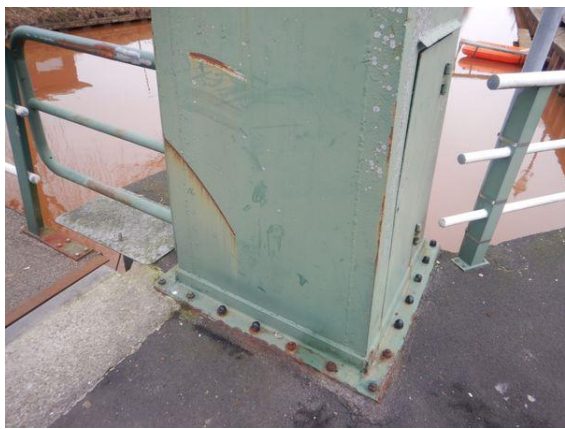
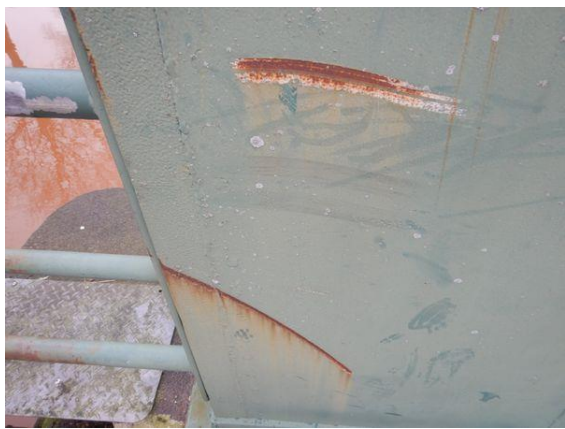
Schadenummer: C1

Overzichtfoto	Detailfoto
NEN2767-4	
Element:	Hoofddraagconstructie (Staal)
Bouwdeel:	Hameistijl (-poort)
Materiaal:	Staal
Gebrek:	Corrosie, uniform
Omvang:	< 2%
Intensiteit:	Gevorderd stadium
Ernst gebrek:	Serieus
Conditie-score:	1 - Uitstekende staat

CUR-aanbeveling 117, inspectieklasse B2	
Locatie:	Onderaan beide hameistijlen
Schadebeeld:	Corrosie stalen delen.
Omvang:	Ca. 2% van het totale oppervlak
Oorzaak:	Als gevolg van klimatologische invloeden, is corrosie aan de stalen onderdelen ontstaan.
Aspect:	Duurzaamheid
Verwacht schade ontwikkeling bij uitstel herstel:	Uitbreiding corrosie, met staaldikte afname als gevolg.
Toelichting:	-

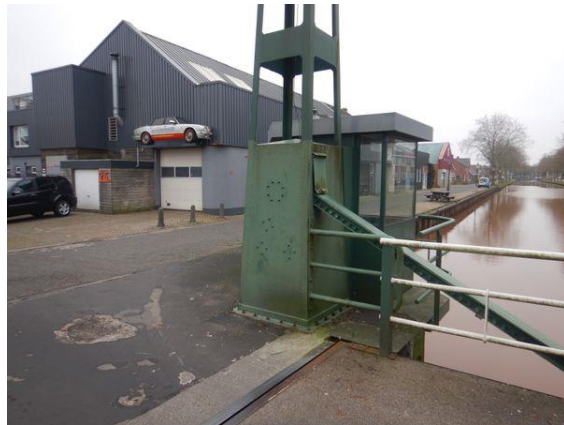
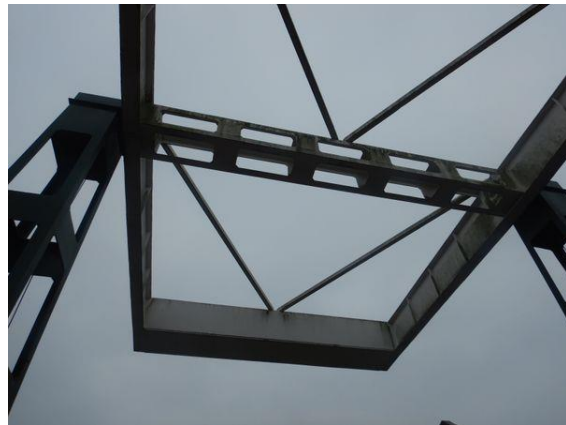
Schadenummer: C2

Element:	Hoofddraagconstructie (Staal)
Bouwdeel:	Beschermlaag
Materiaal:	Staal
Gebrek:	Verwerking
Omvang:	>= 70%
Intensiteit:	Gevorderd stadium
Ernst gebrek:	Serius

Conditie score: 4 - Matige staat

Locatie:	Gehele bovenbouwconstructie.
Schadebeeld:	Verwerking van de conservering.
Omvang:	100% van het gehele oppervlak.
Oorzaak:	Als gevolg van veroudering en klimatologische invloeden, is verwerking van de conservering ontstaan.
Aspect:	Duurzaamheid
Verwacht schade ontwikkeling bij uitstel herstel:	Bij uitbreiding van de verwerking kan onthechting ontstaan, waardoor de stalen delen onvoldoende beschermd raken.
Toelichting:	-

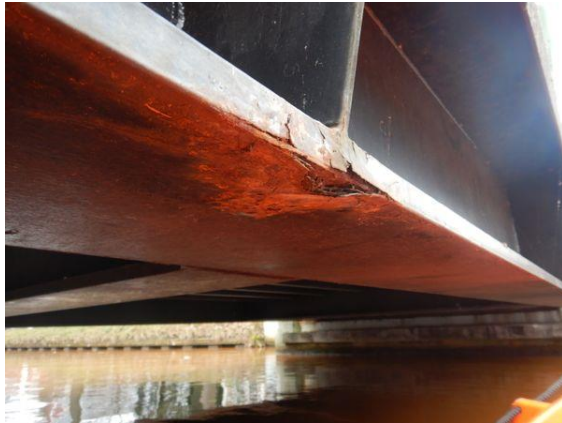
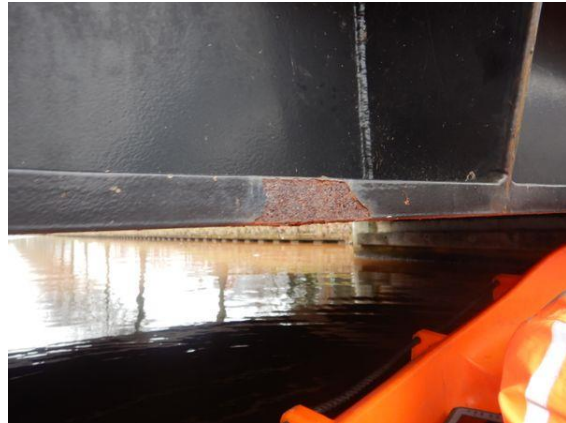
Schadenummer: C3

Element:	Hoofddraagconstructie (Staal)
Bouwdeel:	Langsligger
Materiaal:	Staal
Gebrek:	Corrosie, uniform
Omvang:	< 2%
Intensiteit:	Gevorderd stadium
Ernst gebrek:	Serius

Conditie score: 1 - Uitstekende staat

Locatie:	Onderzijde langsliggers
Schadebeeld:	Corrosie van de langsliggers.
Omvang:	Ca. 1% van gehele oppervlak
Oorzaak:	Als gevolg van klimatologische invloeden, is corrosie aan de stalen onderdelen ontstaan.
Aspect:	Duurzaamheid
Verwacht schade ontwikkeling bij uitstel herstel:	Uitbreiding corrosie, met staaldikte afname als gevolg. Op een enkele locatie is reeds delaminatie van het staal ontstaan.
Toelichting:	-

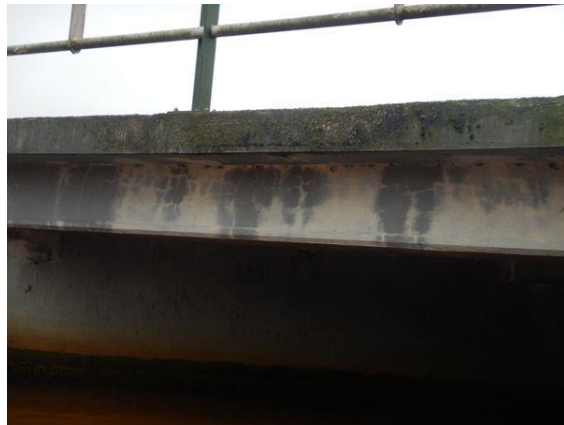
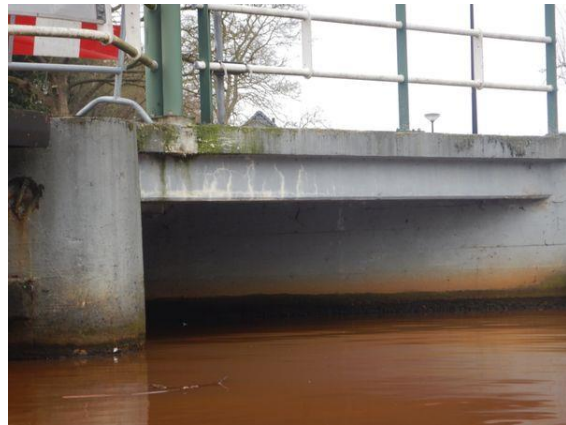
Schadenummer: C4

Element:	Hoofddraagconstructie (Beton)
Bouwdeel:	Langsligger
Materiaal:	Beton
Gebrek:	Scheur, constructief
Omvang:	30% tot 70%
Intensiteit:	Gevorderd stadium
Ernst gebrek:	Ernstig

Conditie score: 4 - Matige staat

Locatie:	Onder- en zijkanten van de langsliggers.
Schadebeeld:	Scheurvorming met kalkuitbloeding, scheurwijdte maximaal 0,3 mm.
Omvang:	20,0 m ²
Oorzaak:	De scheuren worden mogelijk veroorzaakt door ettringiet / ASR in de betonconstructie.
Aspect:	Duurzaamheid
Verwacht schade ontwikkeling bij uitstel herstel:	De scheuren zullen uiteindelijk leiden tot afgedrukte betondelen.
Toelichting:	Nader onderzoek zal moeten uitwijzen of er sprake is van ettringiet / ASR in de betonconstructie.

Naar aanleiding van de inspecties kan worden geconcludeerd dat de wanden van het tussensteunpunt en de langsliggers scheuren met kalkuitbloeding vertonen. De scheuren worden mogelijk veroorzaakt door ettringiet / ASR vorming in de betonconstructie. Er zal nader onderzoek gedaan moeten worden naar de oorzaak van de scheuren.

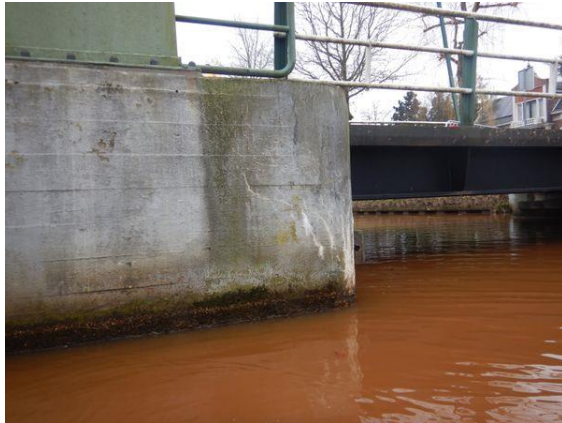
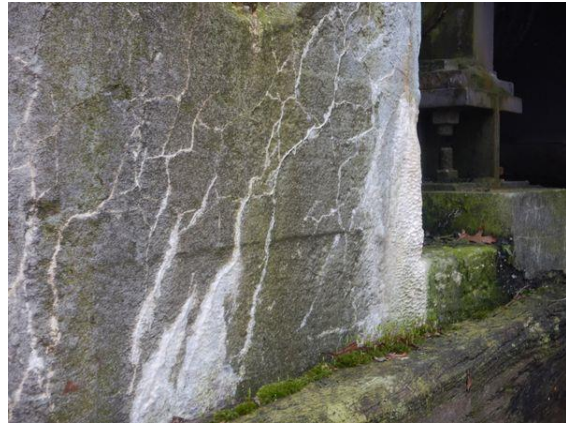
Schadenummer: C5

Element:	Steunpunt
Bouwdeel:	Wand
Materiaal:	Beton
Gebrek:	Scheur, constructief
Omvang:	30% tot 70%
Intensiteit:	Gevorderd stadium
Ernst gebrek:	Ernstig

Conditie score: 4 - Matige staat

Locatie:	Oostelijke tussensteunpunt.
Schadebeeld:	Scheurvorming met kalkuitbloeding, scheurwijdte maximaal 0,2 mm.
Omvang:	2,0 m ²
Oorzaak:	De scheuren worden mogelijk veroorzaakt door ettringiet / ASR in de betonconstructie.
Aspect:	Duurzaamheid
Verwacht schade ontwikkeling bij uitstel herstel:	De scheuren zullen uiteindelijk leiden tot afgedrukte betondelen.
Toelichting:	Nader onderzoek zal moeten uitwijzen of er sprake is van ettringiet / ASR in de betonconstructie.

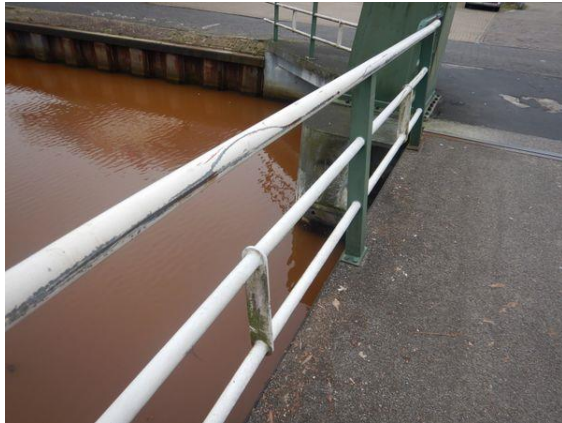
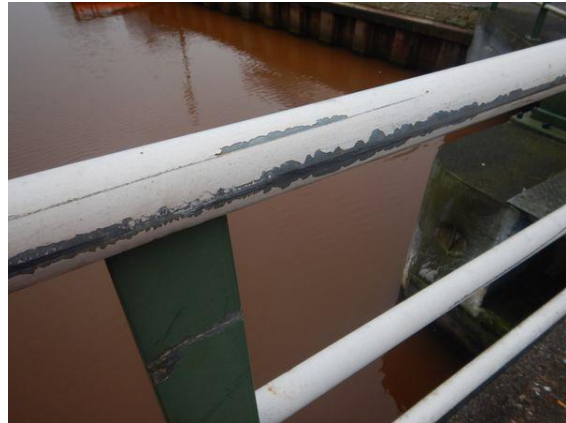
Schadenummer: C6

Element:	Leuningconstructie
Bouwdeel:	Leuning
Materiaal:	Staal
Gebrek:	Onthechting
Omvang:	10% tot 30%
Intensiteit:	Gevorderd stadium
Ernst gebrek:	Ernstig

Conditie score: 3 - Redelijke staat

Locatie:	Gehele leuning
Schadebeeld:	Onthechting van de conservering.
Omvang:	Ca. 10% van het totale oppervlak
Oorzaak:	Als gevolg van veroudering en klimatologische invloeden, is onthechting van de conservering ontstaan.
Aspect:	Duurzaamheid
Verwacht schade ontwikkeling bij uitstel herstel:	Kans op corrosie van stalen delen bij ontbreken van de conservering.
Toelichting:	-

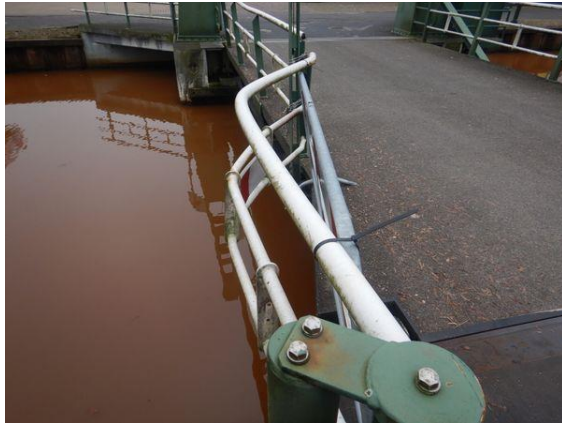
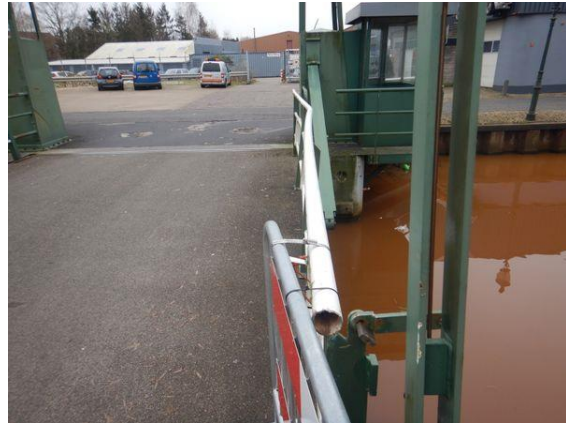
Schadenummer: C7

Element:	Leuningconstructie
Bouwdeel:	Leuning
Materiaal:	Staal
Gebrek:	Deformatie, kritiek
Omvang:	10% tot 30%
Intensiteit:	Gevorderd stadium
Ernst gebrek:	Ernstig

Conditie score: 3 - Redelijke staat

Locatie:	Noord- en zuidzijde
Schadebeeld:	Deformatie van het leuningwerk.
Omvang:	10,0 m1
Oorzaak:	Als gevolg van aanrijdingen is het leuningwerk gedeformeerd.
Aspect:	Veiligheid
Verwacht schade ontwikkeling bij uitstel herstel:	Deformatie van de leuning zorgt voor een onveilige situatie.
Toelichting:	Er zijn schrikhekken geplaatst voor de leuningen.

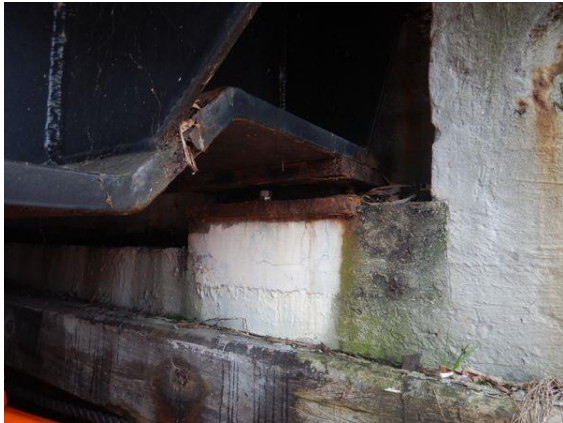
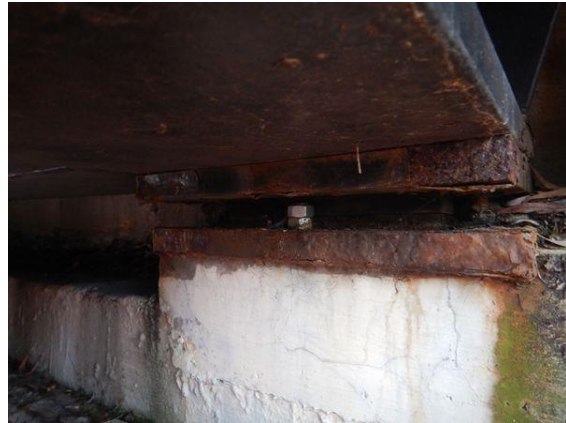
Schadenummer: C8

Element:	Oplegging
Bouwdeel:	Oplegging, Algemeen
Materiaal:	Staal
Gebrek:	Corrosie, uniform
Omvang:	>= 70%
Intensiteit:	Gevorderd stadium
Ernst gebrek:	Serius

Conditie score: 4 - Matige staat

Locatie:	Opleggingen aan westzijde.
Schadebeeld:	Corrosie stalen delen
Omvang:	2 stuks
Oorzaak:	Als gevolg van klimatologische invloeden, is corrosie aan de stalen onderdelen ontstaan.
Aspect:	Duurzaamheid
Verwacht schade ontwikkeling bij uitstel herstel:	Uitbreiding corrosie, met staaldikte afname als gevolg.
Toelichting:	Er is sprake van lichte staaldikte afname.

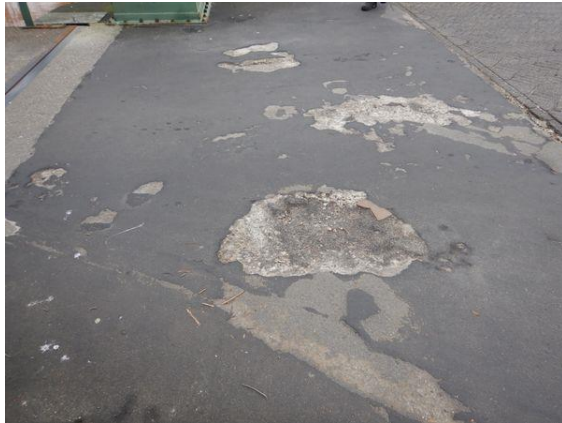
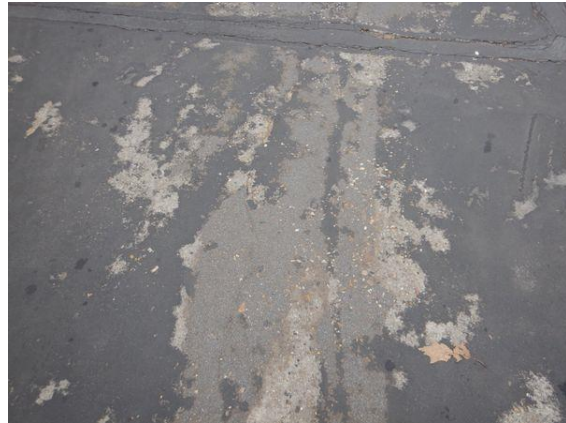
Schadenummer: C9

Element:	Verharding wegtype 4 (licht belast)
Bouwdeel:	Deklaag (dicht)
Materiaal:	Asfalt
Gebrek:	Onthechting
Omvang:	30% tot 70%
Intensiteit:	Eindstadium
Ernst gebrek:	Ernstig

Conditie score: 5 - Slechte staat

Locatie:	Oost- en westzijde
Schadebeeld:	De deklaag is deels onthecht.
Omvang:	25,0 m ²
Oorzaak:	Als gevolg van verkeersbelasting, is onthechting van de deklaag ontstaan.
Aspect:	Duurzaamheid
Verwacht schade ontwikkeling bij uitstel herstel:	Er ontstaan gaten in het wegdek als gevolg van de onthechting.
Toelichting:	-

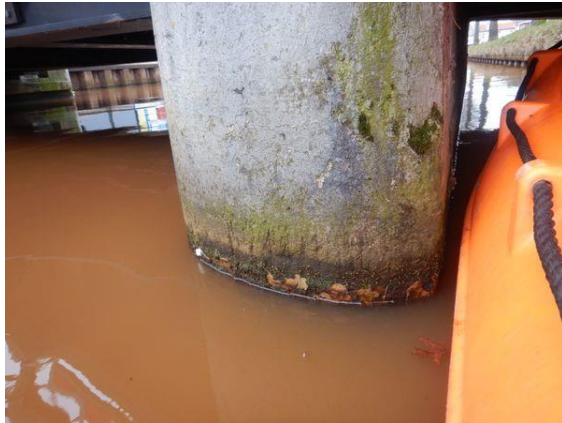
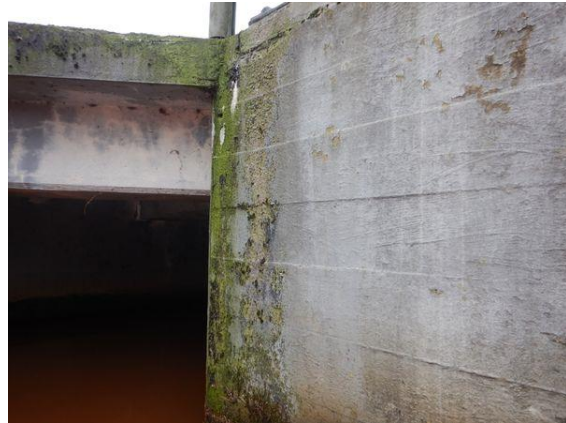
Schadenummer: C10

Steunpunt

Beschermlaag

Onthechting

3 - Redelijke staat

Onthechting van de conservering.

Als gevolg van veroudering en klimatologische invloeden, is onthechting van de conservering ontstaan.

Kans op indringing van schadelijke stoffen, bij ontbreken van de conservering. Met eventuele betonschades als gevolg.

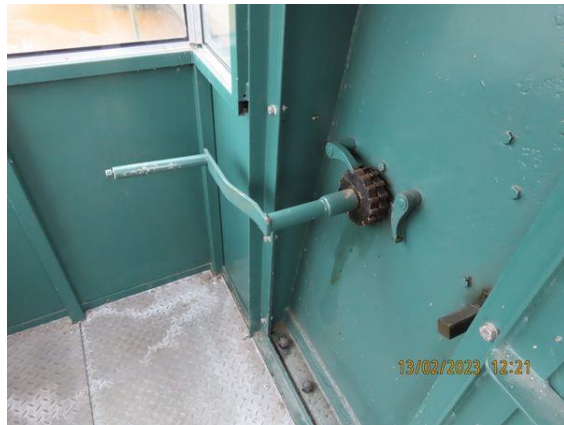
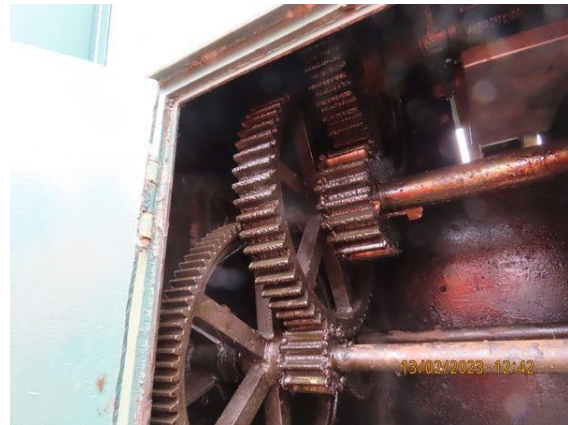
Schadenummer: EW1

Element:	Aandrijving en bewegingswerk (mechanisch)
Bouwdeel:	Aandrijving en bewegingswerk
Materiaal:	Mechaniek
Gebrek:	Theoretische levensduur, 100%
Omvang:	30% tot 70%
Intensiteit:	Gevorderd stadium
Ernst gebrek:	Gering

Conditie score: 2 - Goede staat

Locatie:	Hameistijl zuidwestzijde
Schadebeeld:	Het bewegingswerk (bj. 1947) heeft het einde van zijn theoretische levensduur van 50 jaar bereikt. Er zijn nog niet direct gebreken geconstateerd die volledige renovatie of vervanging noodzakelijk maken.
Omvang:	1 post
Oorzaak:	Normale veroudering
Aspect:	Functionaliteit
Verwacht schade ontwikkeling bij uitstel herstel:	Voorlopig geen schade ontwikkeling verwacht.
Toelichting:	Brug niet geopend. Doordat de afsluithekken zijn

Het bewegingswerk heeft het einde van zijn levensduur bereikt.

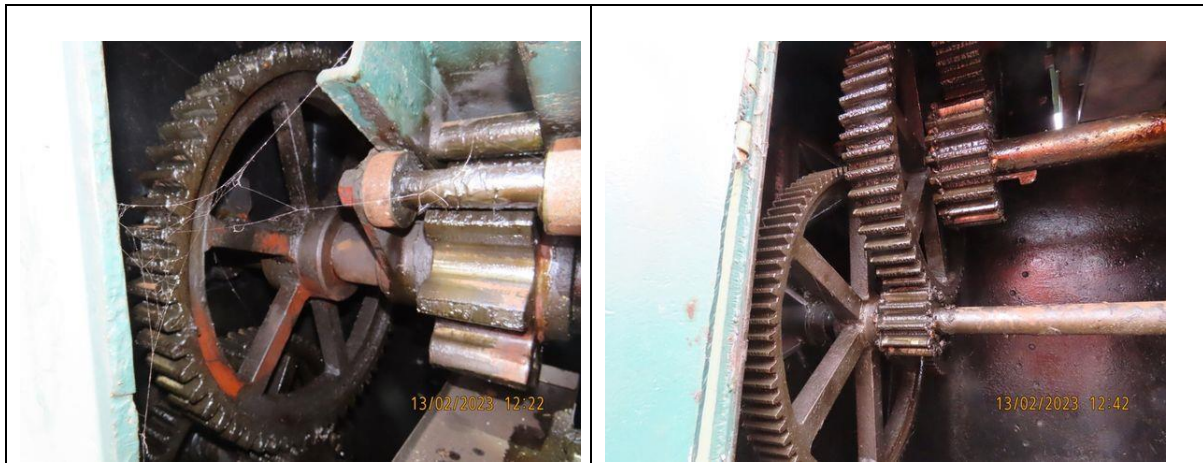
Schadenummer: EW2

Overzichtfoto	Detailfoto
NEN2767-4	
Element:	Aandrijving en bewegingswerk (mechanisch)
Bouwdeel:	Beschermlaag (1)
Materiaal:	Kunststof
Gebrek:	Functie, verminderd
Omvang:	10% tot 30%
Intensiteit:	Gevorderd stadium
Ernst gebrek:	Serieus
Conditie score:	2 - Goede staat

CUR-aanbeveling 117, inspectieklasse B2	
Locatie:	Landhoofd zuidoostzijde
Schadebeeld:	De conservering heeft zijn beschermende werking verloren. Er is o.a. sprake van afbladderen. De ondergrond vertoont corrosie. Een groot deel is bedekt met vet.
Omvang:	1 post
Oorzaak:	klimatologische invloeden, onvoldoende onderhoud
Aspect:	Duurzaamheid
Verwacht schade ontwikkeling bij uitstel herstel:	Toename van de corrosie met kans op materiaalafname.
Toelichting:

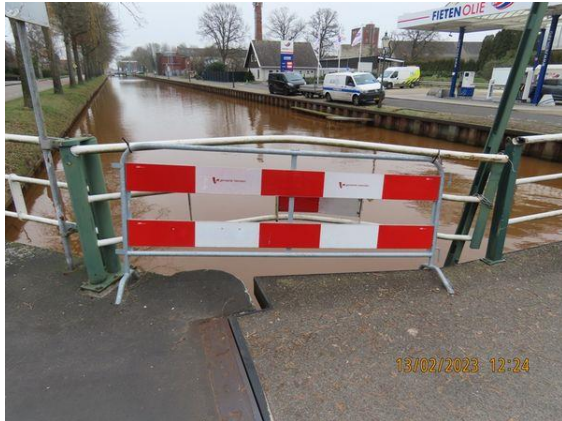
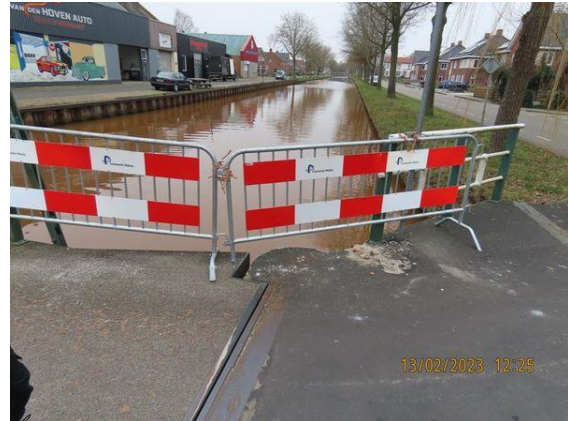
Schadenummer: EW3

Element:	Afsluitboominstallatie
Bouwdeel:	Hek
Materiaal:	Staal
Gebrek:	Functie, verminderd
Omvang:	30% tot 70%
Intensiteit:	Eindstadium
Ernst gebrek:	Serieus

Conditie score: 4 - Matige staat

Locatie:	Landhoofd noordwestzijde
Schadebeeld:	De afsluithekken zijn aangereden. 1 is verbogen 1 ontbreekt.
Omvang:	2 stuks
Oorzaak:	mechanisch
Aspect:	Veiligheid
Verwacht schade ontwikkeling bij uitstel herstel:	n.v.t.
Toelichting:	Er zijn tijdelijke hekken geplaatst voor het bestaande hekwerk.

Er zijn afsluithekken toegepast bij de noordwestzijde. Deze zijn beide aangereiden en niet meer te gebruiken.

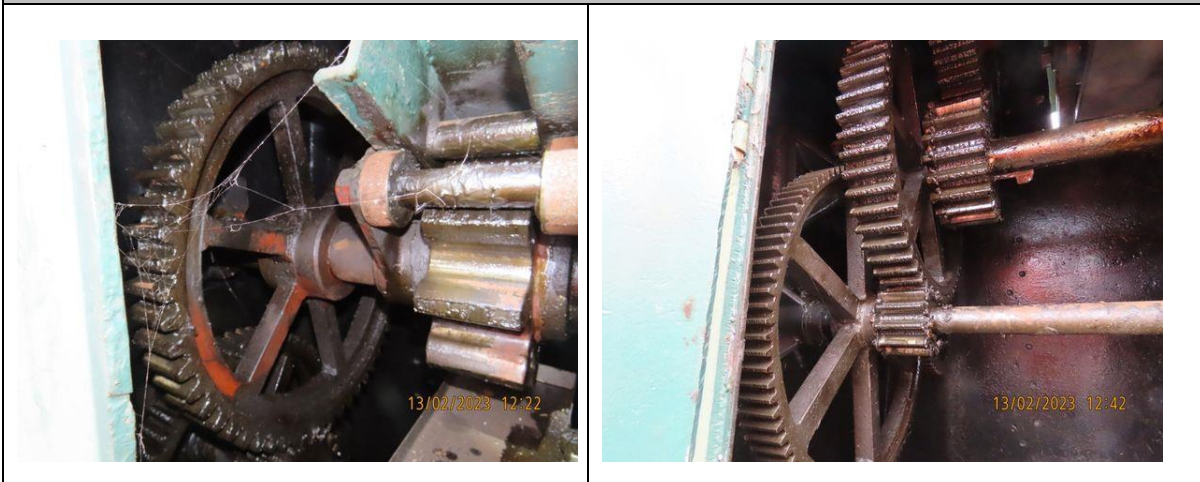
Schadenummer: EW4

Element:	Aandrijving en bewegingswerk (mechanisch)
Bouwdeel:	Tandwieloverbrenging (open) (3)
Materiaal:	Staal
Gebrek:	Corrosie, uniform
Omvang:	10% tot 30%
Intensiteit:	Gevorderd stadium
Ernst gebrek:	Serius

Conditie score: 2 - Goede staat

Locatie:	Landhoofd zuidoostzijde
Schadebeeld:	De tanden van de verschillende tandwielen dragen niet over de volledige breedte. De tanden vertonen corrosie.
Omvang:	7 stuks
Oorzaak:	Onvoldoende onderhoud
Aspect:	Functionaliteit
Verwacht schade ontwikkeling bij uitstel herstel:	Toename van de corrosie. Kans op overbelasting van de tanden.
Toelichting:

Er zijn enkele gebreken aan het bewegingswerk geconstateerd. O.a. de tanden van de verschillende tandwielen vertonen corrosie en dragen niet over de volledige breedte.

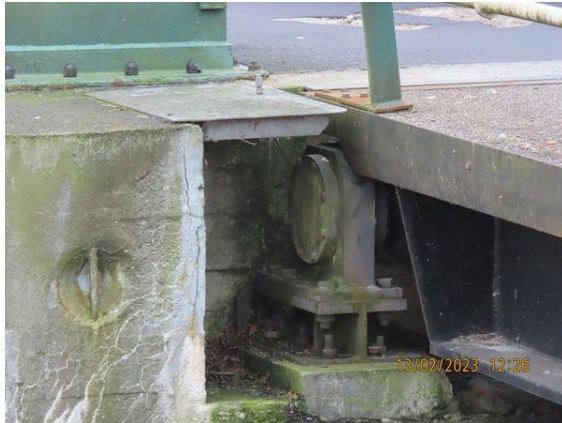
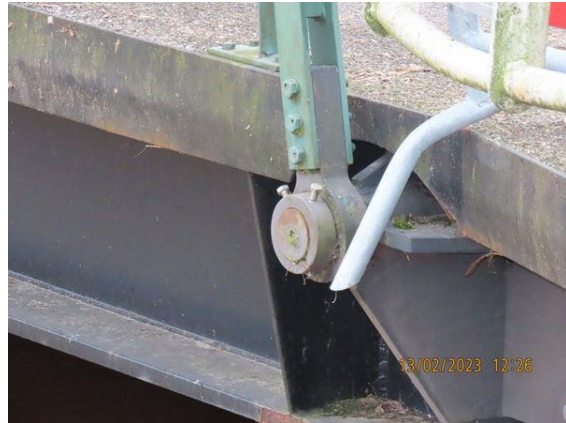
Schadenummer: EW5

Element:	Hoofddraaipunt
Bouwdeel:	Hoofddraaipunt, Algemeen (2)
Materiaal:	Mechaniek
Gebrek:	Corrosie, uniform
Omvang:	10% tot 30%
Intensiteit:	Gevorderd stadium
Ernst gebrek:	Serieus

Conditie score: 2 - Goede staat

Locatie:	Overspanning
Schadebeeld:	De conservering heeft zijn beschermende werking verloren. Er is o.a. sprake van verkleuring en afbladderen. De ondergrond vertoont corrosie.
Omvang:	1 post
Oorzaak:	klimatologische invloeden
Aspect:	Duurzaamheid
Verwacht schade ontwikkeling bij uitstel herstel:	Toename van de corrosie met kans op materiaalafname.
Toelichting:
