**Technische inspectie  
beweegbare bruggen**  
Onstwedderklap

projectnummer 479206  
definitief revisie 1.0  
19 oktober 2022

## Onstwedderklap

## Inspectierapportage Onstwedderklap 21120303

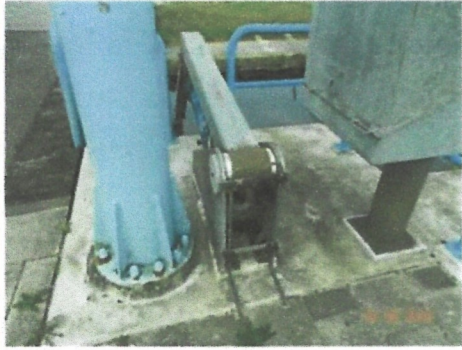
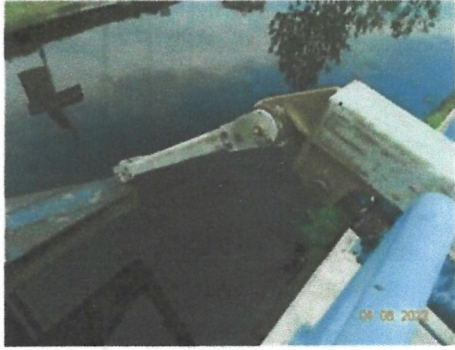
Diverse delen van de hydraulische installatie vertonen corrosie, de conservering verliest zijn beschermende werking. De zinklaag op het frame van de cilinder nadert het einde van zijn levensduur. Er is sprake van onderroest.						
R: 2	A: 2	M: 2	S: 1			
Locatie	Oostzijde	Hoeveelheid:		1 post		
Oorzaak	Beschermlaag defect					
Gebrek	Belang	Intensiteit	Omvang	Conditie	Verzorging	
2 Theoretische levensduur, 100%	gering	Eindstadium	algemeen >70%	4	1

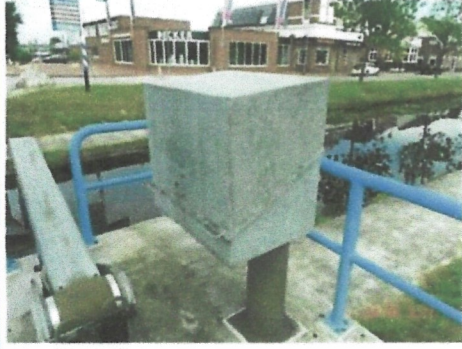
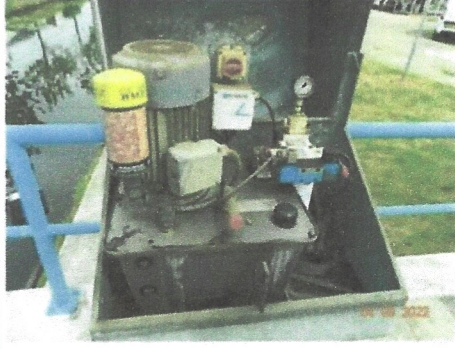
Het hydraulisch aggregaat heeft het einde van zijn theoretische levensduur (25 jr.) bereikt. Het bouwjaar van het object is 1989. Bij een storing kan het lastig zijn om vervangende onderdelen te verkrijgen. De werkschakelaar voldoet niet aan de eisen. Gezien de leeftijd heeft de cilinder een revisie. Normaal gesproken wordt er bij cilinders 1x 25jr. groot onderhoud gepleegd.

R: 5	A: 4	M: 2	S: 2			
Locatie	Oostzijde	Hoeveelheid:		1 post		
Oorzaak	Einde levensduur

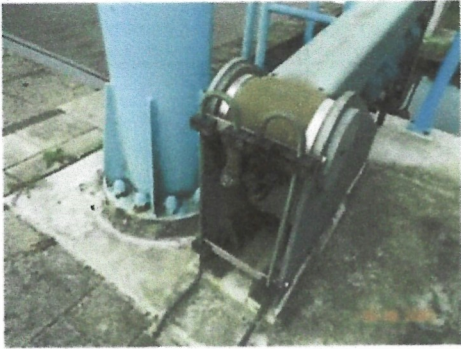
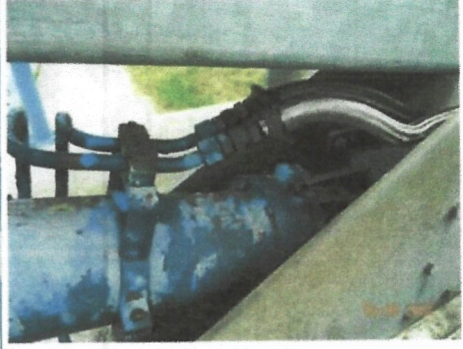
De leeftijd van de hydrauliek slangen is onbekend. Hydrauliekslangen hebben een levensduur van 8 jr. De klemmen waarmee de slangen zijn vastgezet vertonen aanzienlijke corrosie.					
R: 5	A: 3	M: 2	S: 2		
Locatie	Oostzijde	Hoeveelheid:	1 post		
Oorzaak	Onvoldoende onderhoud				
Buisleiding - Staal				1	1
Cilinder - Hydrauliek				1	1
Draaipunt - Mechaniek				3	1
<b>Gebrek</b>	<b>Belang</b>	<b>Intensiteit</b>	<b>Omvang</b>	<b>Conditie</b>	<b>Verzorging</b>
4 Corrosie, uniform	serius	Gevorderd stadium	aanzienlijk 30-70%	3	1

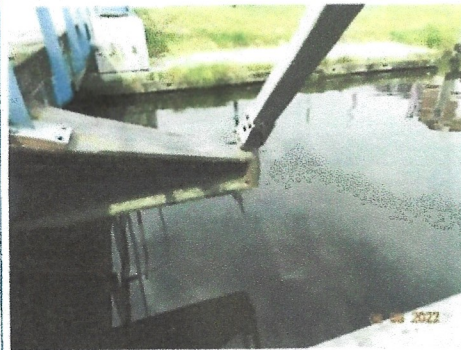
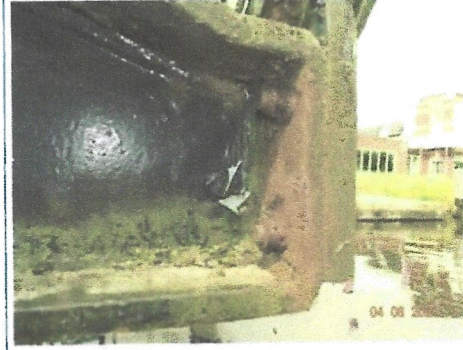
De trek-/drukstang van de hydraulische aandrijving is aan het val bevestigd middels een stalen plaat. Deze plaat is aan een dwarsbalk/console gebout. De moeren zijn zwaar aangetast door corrosie. De restdoorsnede is zeer beperkt. Indien de noodstop wordt gebruikt, ontstaan er grote krachten in deze verbinding. De kans is aanwezig dat de boutverbinding bezwijkt. Indien dit het geval is, klapt het val dicht.

R: 5	A: 3	M: 2	S: 3		
Locatie	Oostzijde	Hoeveelheid:	1 post		
Oorzaak	Beschermlaag defect				
Frame - Staal				1	1
Hydraulisch aggregaat - Hydrauliek				1	1
Kast - Staal				1	1
Trekduwstang - Staal				1	1

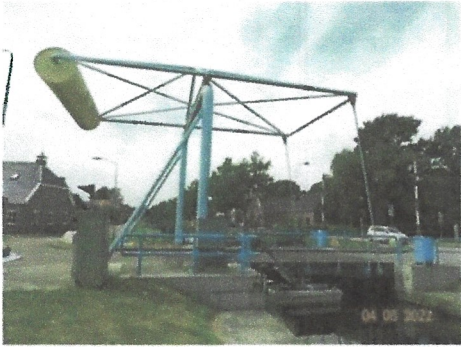
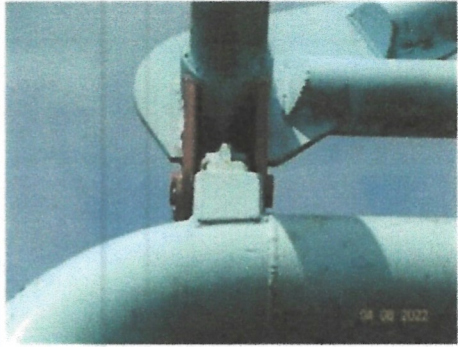
De balans en het val zijn niet zichtbaar voorzien van potentiaalvereffening. Bij blikseminslag kan er schade aan de draaipunten ontstaan.						
R: 5	A: 4	M: 4	S: 1			
Locatie	Object	Hoeveelheid:	1 post			
Oorzaak	Niet aangebracht					
Afsluitboominstallatie -					3	1
Aandrijving - Mechaniek					1	1
Afsluitboom - Staal					1	1
Afsluitboominstallatie, Algemeen - Elektrotechniek					4	1
<b>Gebrek</b>	<b>Belang</b>	<b>Intensiteit</b>	<b>Omvang</b>	<b>Conditie</b>	<b>Verzorging</b>	
6 Theoretische levensduur, 100%	gering	Eindstadium	algemeen >70%	4	1

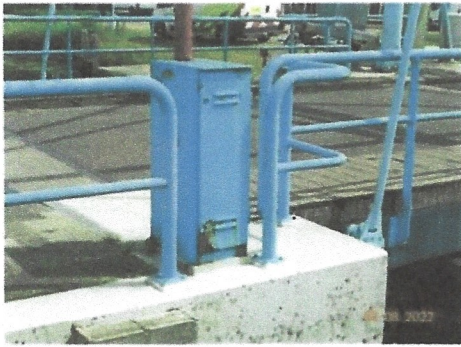
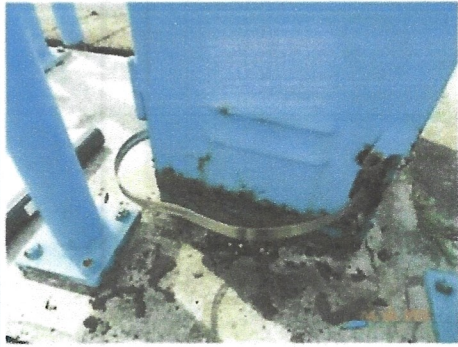
De afsluitboominstallatie heeft het einde van zijn theoretische levensduur (25 jr.) bereikt. Het bouwjaar van het afsluitboomkasten is 1989. Bij een storing kan het lastig zijn om vervangende onderdelen te verkrijgen. De afsluitboominstallatie vertoont meerdere gebreken, o.a.: conservering bladdert af, diverse plekken corrosie (deuren doorgeroest), bewegende delen zijn niet afgeschermd, waarschuwingstickers ontbreken, afsluitbomen voldoen niet aan de voorschriften, kastdeuren kunnen niet volledig worden geopend. Werkschakelaars voldoen niet aan de eisen. De deuren zitten aan de achterzijde, inwendige niet direct bereikbaar.

R: 5	A: 3	M: 1	S: 2			
Locatie	Westzijde	Hoeveelheid:	2 stuks			
Oorzaak	Einde levensduur					
Afsluitboomverlichting - Elektrotechniek					1	1
Kast - Staal					1	1

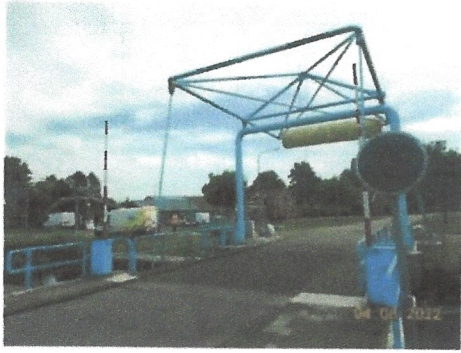
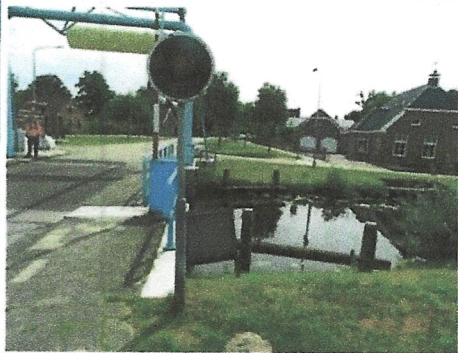
De noodzakelijke bebording rondom de brug ontbreekt, o.a. aanduiding beweegbare brug j15, gemarkeerde weggedeelte vrijhouden, bij belsignaal brug vrijmaken.					
R: 2	A: 2	M: 1	S: 2		
Locatie	Terrein		Hoeveelheid:	1 post	
Oorzaak	Voldoet niet aan de huidige eisen

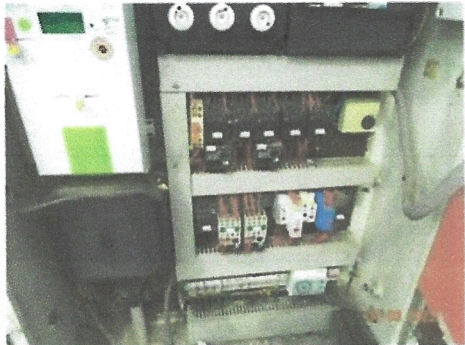
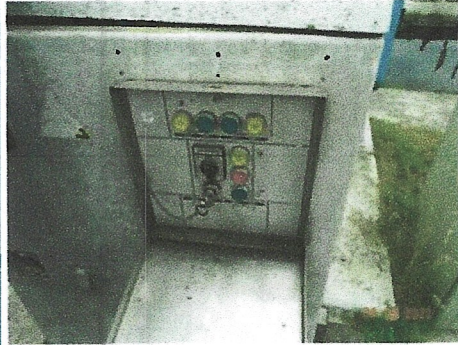
De bedienings- en besturingsinstallatie heeft het einde van zijn theoretische levensduur (25 jr.) bereikt. Het bouwjaar van het object is 1989. Bij een storing kan het lastig zijn om vervangende onderdelen te verkrijgen. De schakelkast is inwendig vervuild. De noodstopknop ontbreekt. Niet alle spanningvoerende delen zijn afdoende afgeschermd.					
R: 5	A: 5	M: 5	S: 2		
Locatie	Oostzijde	Hoeveelheid:		1 post	
Oorzaak	Einde levensduur				
<b>Gebrek</b>	<b>Belang</b>	<b>Intensiteit</b>	<b>Omvang</b>	<b>Conditie</b>	<b>Verzorging</b>
9 Documentatie, onjuist	gering	Eindstadium	aanzienlijk 30-70%	1	3

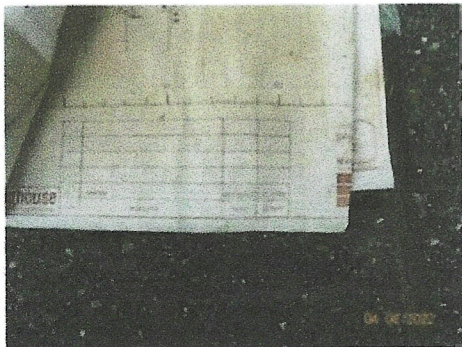
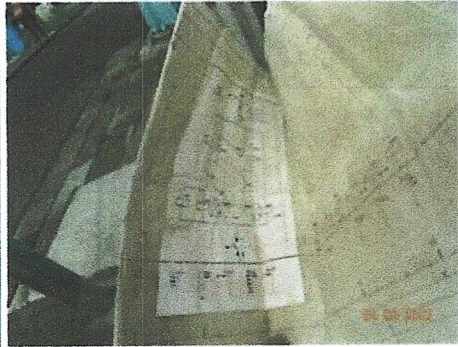
Ter plaatse geen documentatie, bedieningshandleiding e.d. aanwezig. Het tekeningenpakket is met knippen en plakken bijgewerkt.

R: 2	A: 2	M: 1	S: 2		
Locatie	Object	Hoeveelheid:		1 post	
Oorzaak	Niet aangebracht				
Bedieningspaneel - Elektrotechniek				1	1
Kast - Kunststof				1	1

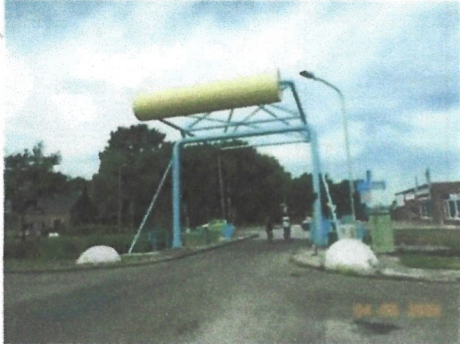
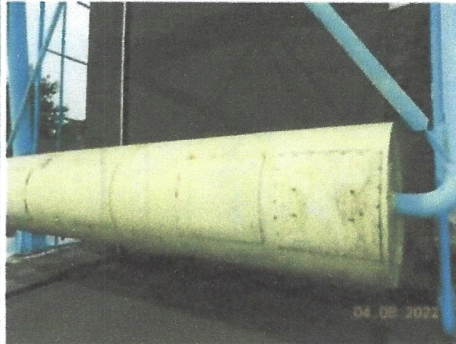
De toplaag van de conservering op de bovenbouw is over het volledige oppervlak verweerd/verkrijt en bladder over 60% van het oppervlak. Het staal onder de conservering is, voor zover zichtbaar, verzinkt. Vooral nog is het staal voldoende beschermd tegen corrosie. Incidenteel is er wel lichte corrosie aanwezig. Er is voornamelijk sprake van verlaging van de beeldkwaliteit. Tot slot is de bovenbouw ook vervuild met groene/zwarte aanslag.						
R: 3	A: 4	M: 5	S: 1			
Locatie	Volledige bovenbouw		Hoeveelheid:	1 post		
Oorzaak	Klimatologische invloeden					
Contragewicht - Staal					1	1
Hameestijl (-poort) - Staal					4	1
<b>Gebrek</b>	<b>Belang</b>	<b>Intensiteit</b>	<b>Omvang</b>	<b>Conditie</b>	<b>Verzorging</b>

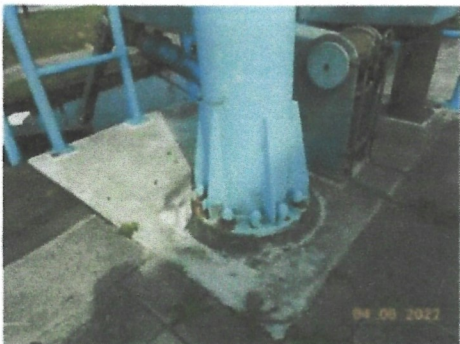
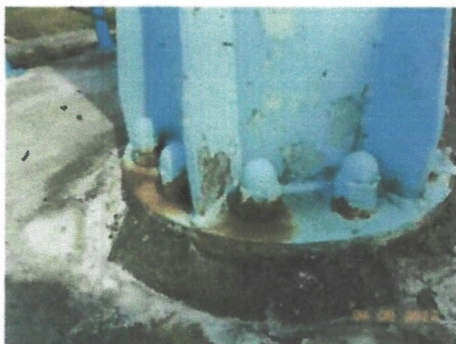
De ondersabeling van de hameestijlen brokkelen langs de randen af. De verankering is hierdoor minder beschermd tegen corrosie. De conservering op de bouten is ook losgeraakt, waardoor deze corroderen.						
R: 3	A: 2	M: 1	S: 1			
Locatie	Hameestijl oost en west		Hoeveelheid:	2 stuks		
Oorzaak	Uitvoeringsfout					
Hangstang - Staal					1	1
Geleideconstructie -					1	1
Geleidebarriër - Beton					1	1
Hemelwaterafvoer (HWA) -					1	1
Hemelwaterafvoer (HWA), Algemeen - Staal					1	1

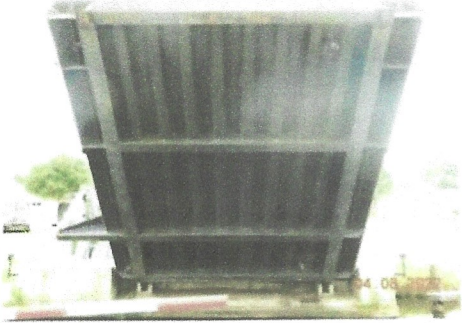
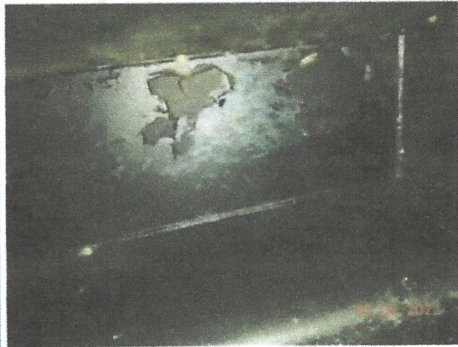
De toplaag van de conservering de bladdert over 40% van het geschilderd oppervlak van het val. Daarnaast is de conservering plaatselijk volledig verdwenen. Door de gebreken aan de conservering is het staal minder beschermd tegen corrosie.						
R: 3	A: 4	M: 5	S: 1			
Locatie			Hoeveelheid:	1 post		
Oorzaak	Klimatologische invloeden					
Dwarsdrager - Staal				1	1	
Langsligger - Staal				1	1	
Rijdek - Hout				6	1	
Gebrek	Belang	Intensiteit	Omvang	Conditie	Verzorging	
13 Breuk	ernstig	Eindstadium	algemeen >70%	6	1

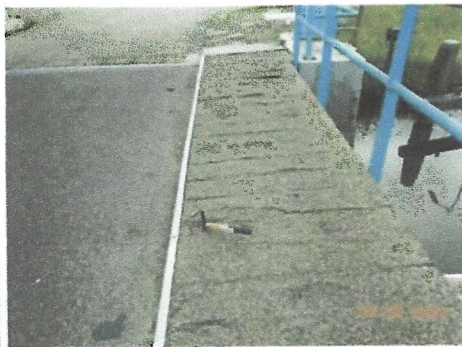
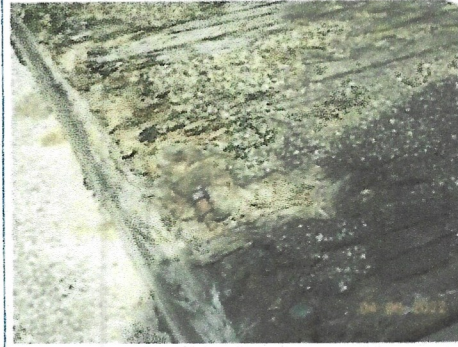
Eén dekdeel in het voetpad aan de westzijde is gebroken. De kans dat personen door het dek heen stappen is aanwezig. Daarnaast zijn alle dekdelen in het voetpad aan de oostzijde kapot gereden. De doorsnede van de dekdelen is significant afgenomen bij de oplegging aan de westzijde. Het draagvermogen is hierdoor afgenomen. Naar verwachting zal de schade uitbreiden en is de kans aanwezig dat ook aan deze zijde personen door het dek heen stappen.

R: 4	A: 2	M: 1	S: 4			
Locatie	Oost- en westzijde		Hoeveelheid:	35 vierkante meter		
Oorzaak	Aanrijding

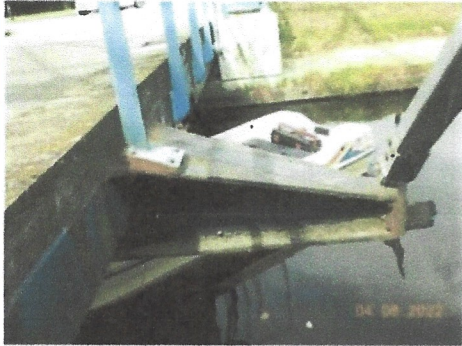
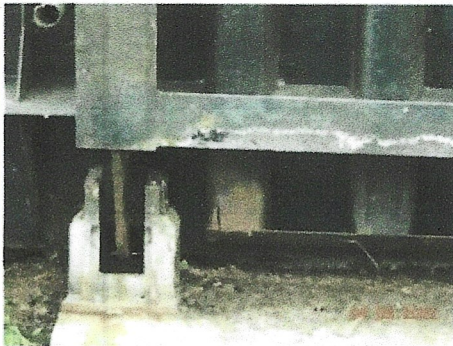
<p>Het val vertoont corrosie. Dit concentreert zich voornamelijk langs de zijkanten en de voor- en achterhar. De staalafname is op deze locaties over het algemeen gering. Er zijn echter wel aantal locaties aangetast door corrosie met materiaalafname. De ernst en omvang is vooralsnog beperkt, waardoor herstel nog mogelijk lijkt.</p>					
R: 3	A: 4	M: 5	S: 1		
Locatie			Hoeveelheid:	1 post	
Oorzaak	Beschermlaag defect

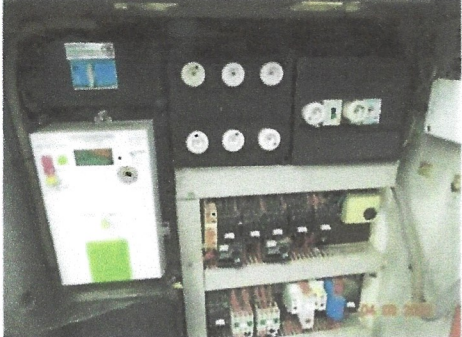
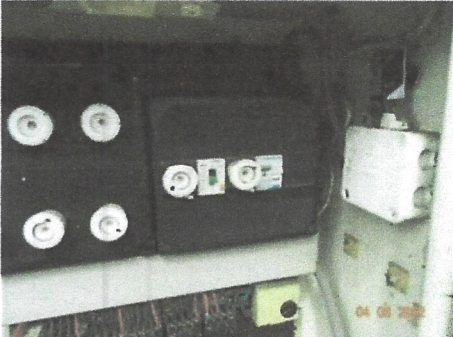
<p>De laagspanningsinstallatie heeft het einde van zijn theoretische levensduur (30 jr.) bereikt. Het bouwjaar van het object is 1989.</p>					
R: 5	A: 4	M: 1	S: 2		
Locatie	Object		Hoeveelheid:	1 post	
Oorzaak	Einde levensduur				
Onderverdeler - Elektrotechniek				1	1

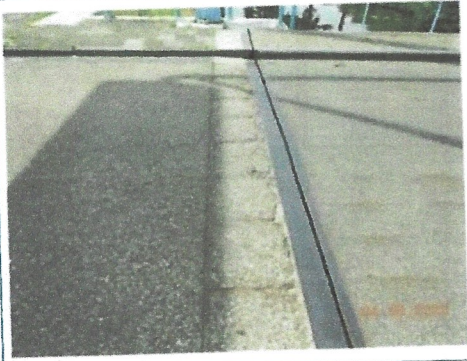
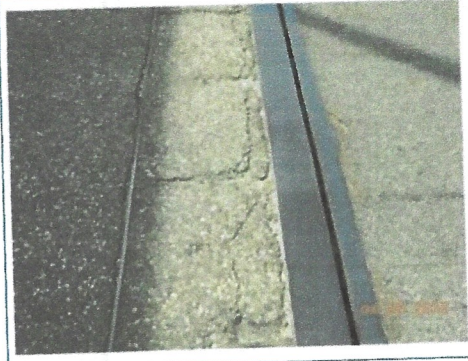
Het asfalt in het stalen wafelijzer is gerafeld en klinkt op een aantal locaties hol. Vooralnog is het asfalt niet uit het wafelijzer gereden.						
R: 2	A: 2	M: 2	S: 1			
Locatie	Zuidzijde	Hoeveelheid:	1 post			
Oorzaak	Normale veroudering					
Verkeersregelinstallatie (VRI) -					4	1
Landverkeerssein - Elektrotechniek					1	1
Mast - Staal					1	1
Verkeersregelinstallatie (VRI), Algemeen - Elektrotechniek					4	1
Gebrek	Belang	Intensiteit	Omvang	Conditie	Verzorging	
23 Theoretische levensduur, 100%	gering	Eindstadium	algemeen >70%	4	1

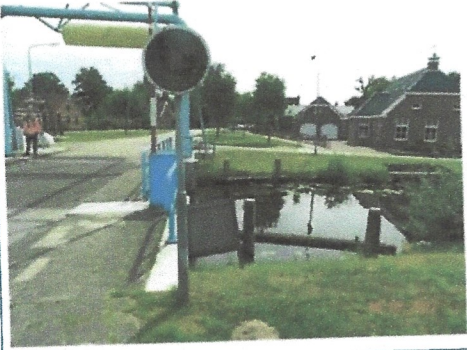
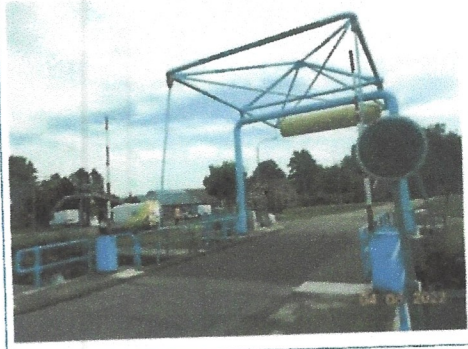
De landverkeersseinen hebben het einde van hun theoretische levensduur (25 jr.) bereikt. De masten zijn niet voorzien van zwart/wit conservering. Bij 1 sein ontbreekt het achtergrondschild (oostzijde). De voorseinen knipperen niet, maar branden vast.

R: 4	A: 3	M: 2	S: 1			
Locatie	Terrein	Hoeveelheid:	2 stuks			
Oorzaak	Einde levensduur					
Voegovergang -					1	1
Rij-ijzer - Staal					1	1

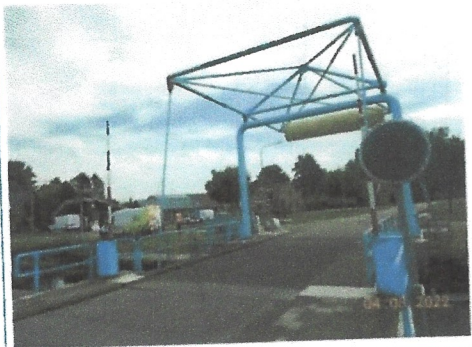
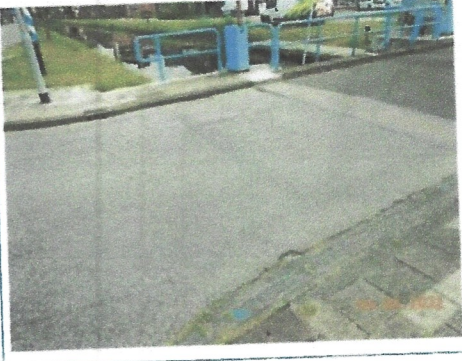
Ter plaatse van de afsluitbomen is geen markering (kruizen) aangebracht.					
R: 4	A: 3	M: 1	S: 2		
Locatie	Terrein	Hoeveelheid:		1 post	
Oorzaak	Niet aangebracht
