RAPPORT KUNSTWERK 11320312

Albionbrug

Betreft: Inspectie kunstwerken
Pekelerhoofddiep
11320312 Albionbrug

Rapportnummer	11320312 - 220158	Datum:	14 maart 2023	
Versie	v1.0	Status:	Definitief	
		Uitvoeringsdata:	13 februari 2023	
				Sweco
	Opgesteld	Gecontroleerd	Goedgekeurd	Goedgekeurd
Naam	Inspecteur 1	Inspecteur 2	Projectleider	Opdrachtgever
Datum v1.0:	14 maart 2023	14 maart 2023	14 maart 2023

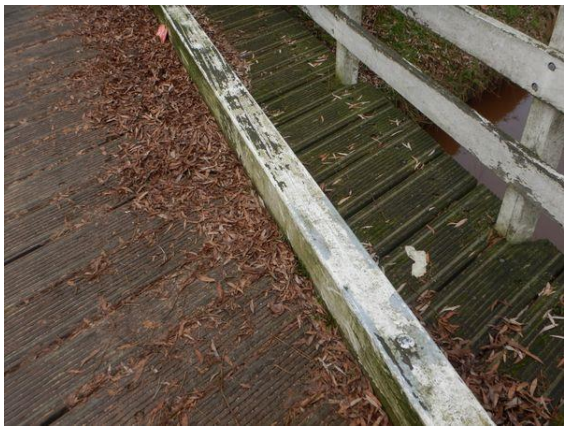
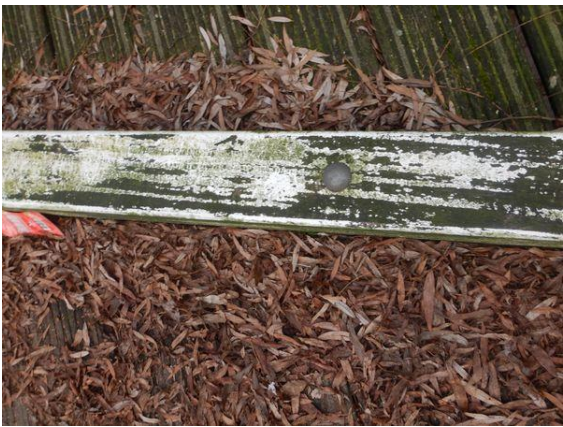
Schadenummer: C1

Overzichtfoto	Detailfoto
NEN2767-4	
Element:	Geleideconstructie
Bouwdeel:	Geleiderail
Materiaal:	Hout
Gebrek:	Onthechting
Omvang:	>= 70%
Intensiteit:	Gevorderd stadium
Ernst gebrek:	Ernstig
Conditie score:	5 - Slechte staat

CUR-aanbeveling 117, inspectieklasse B2	
Locatie:	Westzijde
Schadebeeld:	Onthechting van de conservering.
Omvang:	Ca. 80% van 2 stuks
Oorzaak:	Als gevolg van veroudering en klimatologische invloeden, is onthechting van de conservering ontstaan.
Aspect:	Duurzaamheid
Verwacht schade ontwikkeling bij uitstel herstel:	Ontstaan van houtrot op houten delen als gevolg van onvoldoende bescherming.
Toelichting:	-

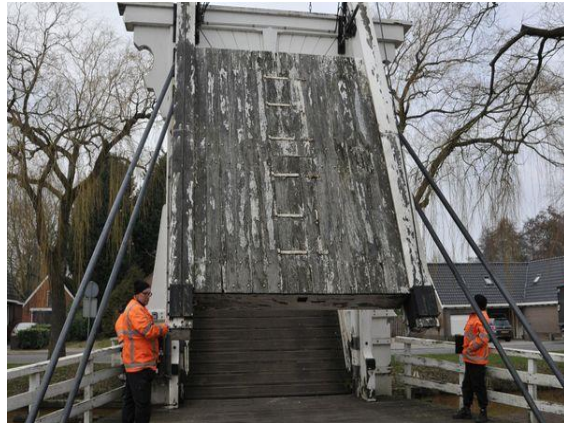
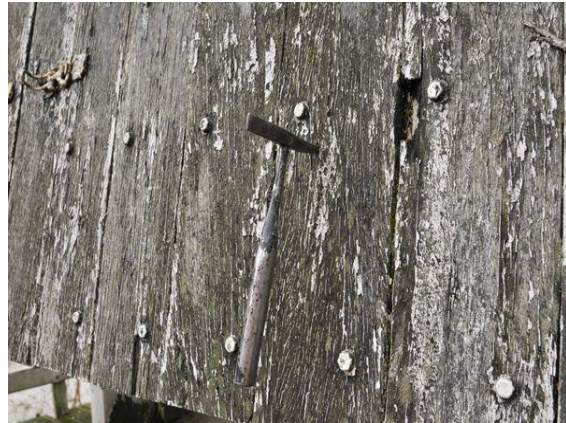
Schadenummer: C2

Element:	Hoofddraagconstructie
Bouwdeel:	Contragewicht
Materiaal:	Hout
Gebrek:	Houtrot
Omvang:	30% tot 70%
Intensiteit:	Eindstadium
Ernst gebrek:	Ernstig

Conditie score: 5 - Slechte staat

Locatie:	Gehele contragewicht
Schadebeeld:	Houtrot, met name aan de bovenzijde.
Omvang:	Ca. 60% van het totale oppervlak
Oorzaak:	Als gevolg van klimatologische invloeden, is houtrot aan de planken ontstaan.
Aspect:	Functionaliteit
Verwacht schade ontwikkeling bij uitstel herstel:	Uitbreiding houtrot, waardoor de sterkte van de planken afneemt. Door onvoldoende bevestiging kunnen planken losraken.
Toelichting:	-

Er zijn diverse schades geconstateerd aan de bovenbouwconstructie van de brug. Deze schades bestaan uit houtrot van het contragewicht, en loszittende planken ter plaatse van de cilinders aan de hameistijl.

Deze schadebeelden vormen mogelijk een groot risico met betrekking tot valgevaar. Het is op dit moment onbekend hoe groot het constructief risico is ter plaatse van het contragewicht.

Om een veilige situatie te creëren kan er voor gekozen worden om de brug af te sluiten voor dagelijks gebruik / verkeer.

Gericht technisch onderzoek is wenselijk om het risiconiveau te kunnen bepalen.

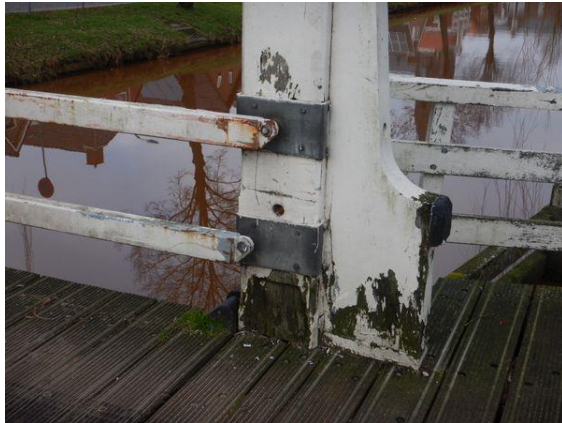
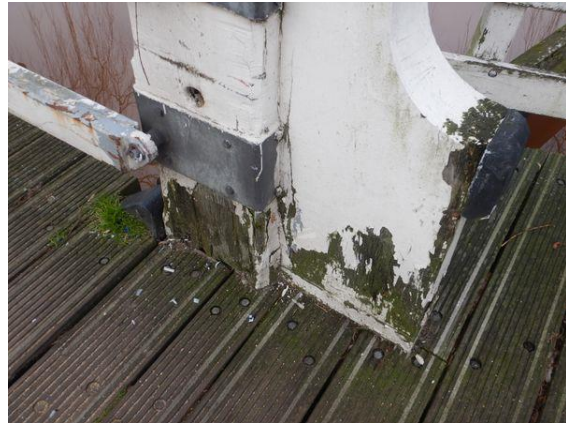
Schadenummer: C3

Element:	Hoofddraagconstructie
Bouwdeel:	Bescherm laag
Materiaal:	Hout
Gebrek:	Onthechting
Omvang:	30% tot 70%
Intensiteit:	Eindstadium
Ernst gebrek:	Ernstig

Conditie score: 5 - Slechte staat

Locatie:	Gehele bovenbouwconstructie.
Schadebeeld:	Onthechting van de conservering.
Omvang:	Ca. 60% van het totale oppervlak
Oorzaak:	Als gevolg van veroudering en klimatologische invloeden, is onthechting van de conservering ontstaan.
Aspect:	Duurzaamheid
Verwacht schade ontwikkeling bij uitstel herstel:	Ontstaan van houtrot op houten delen als gevolg van onvoldoende bescherming.
Toelichting:	-

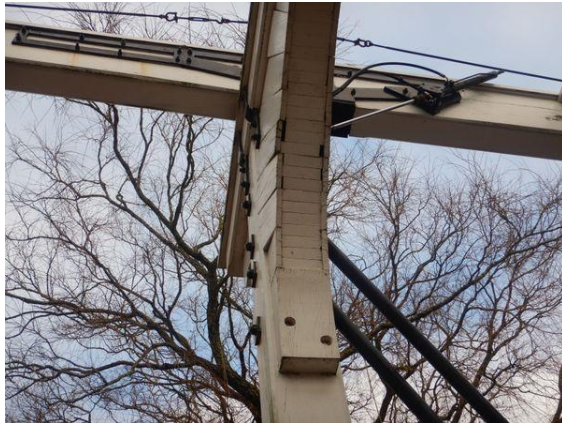
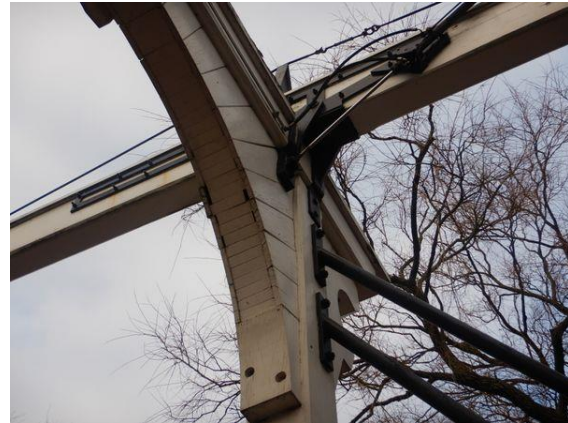
Schadenummer: C4

Element:	Hoofddraagconstructie
Bouwdeel:	Hameistijl (-poort)
Materiaal:	Hout
Gebrek:	Losliggend
Omvang:	10% tot 30%
Intensiteit:	Eindstadium
Ernst gebrek:	Ernstig

Conditie score: 4 - Matige staat

Locatie:	Poort aan noordzijde
Schadebeeld:	Diverse loszittende planken.
Omvang:	1,0 m2
Oorzaak:	De planken worden losgedrukt door de druk van de cilinder, welke is bevestigd aan de balansriem.
Aspect:	Veiligheid
Verwacht schade ontwikkeling bij uitstel herstel:	Bij verder loskomen van de planken, ontstaat er een risico met betrekking tot valgevaar.
Toelichting:	-

De wijze waarop de cilinders de krachten op de hameipoort overbrengen is vermoedelijk niet voorzien in het ontwerp. Delen van de bekleding van de hameipoort zijn verschoven.

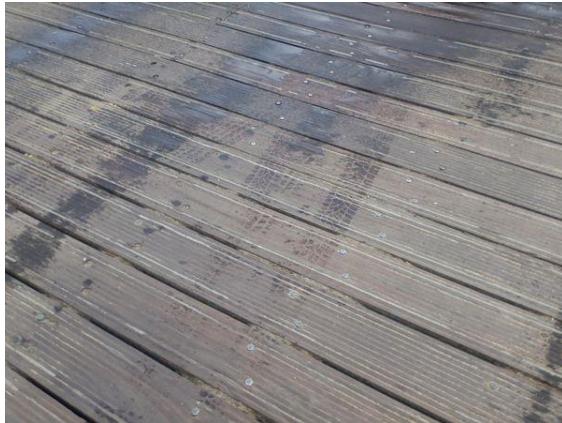
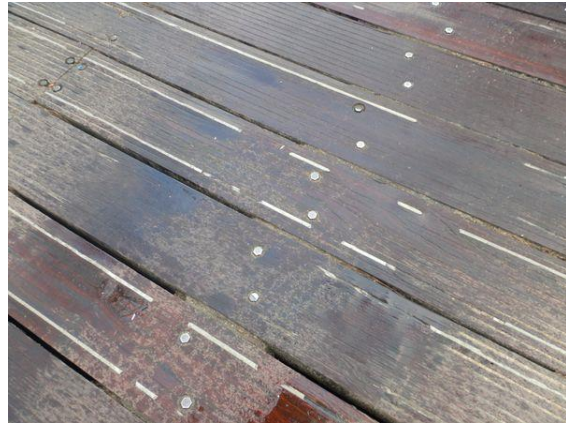
Schadenummer: C5

Element:	Hoofddraagconstructie
Bouwdeel:	Rijdek
Materiaal:	Hout
Gebrek:	Oppervlakteschade
Omvang:	30% tot 70%
Intensiteit:	Eindstadium
Ernst gebrek:	Serieus

Conditie score: 4 - Matige staat

Locatie:	Bovenzijde dek
Schadebeeld:	De dekplanken vertonen slijtage.
Omvang:	30,0 m2
Oorzaak:	Als gevolg van verkeersbelasting, is slijtage van de dekplanken ontstaan.
Aspect:	Veiligheid
Verwacht schade ontwikkeling bij uitstel herstel:	Bij uitbreiding van de slijtage verdwijnen de groeven in de planken, waardoor er gladde delen kunnen ontstaan.
Toelichting:	-

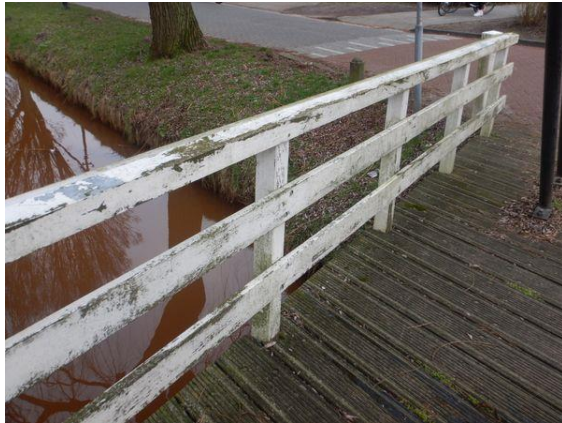
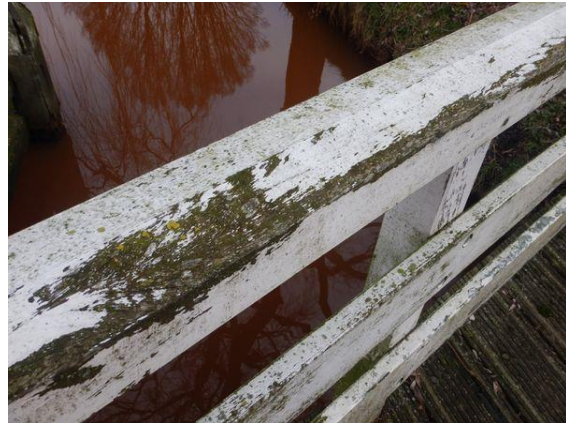
Schadenummer: C6

Element: Leuningconstructie

Bouwdeel: Leuning

Gebrek: Onthechting

Conditie score: 5 - Slechte staat

Locatie: Gehele leuning

Schadebeeld: Onthechting van de conservering.

Omvang: Ca. 60% van het totale oppervlak

Oorzaak: Als gevolg van veroudering en klimatologische invloeden, is onthechting van de conservering ontstaan.

Verwacht schade ontwikkeling bij uitstel herstel: Ontstaan van houtrot op houten delen als gevolg van onvoldoende bescherming.

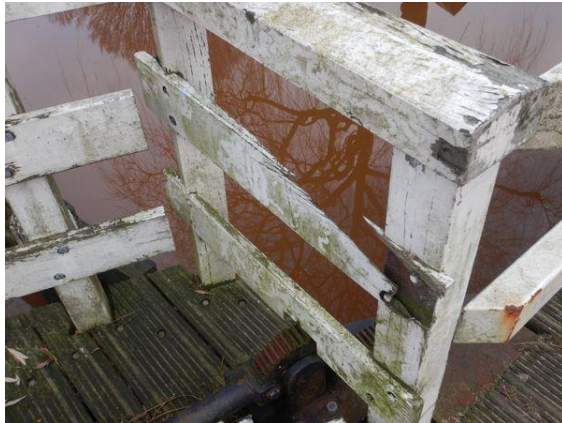
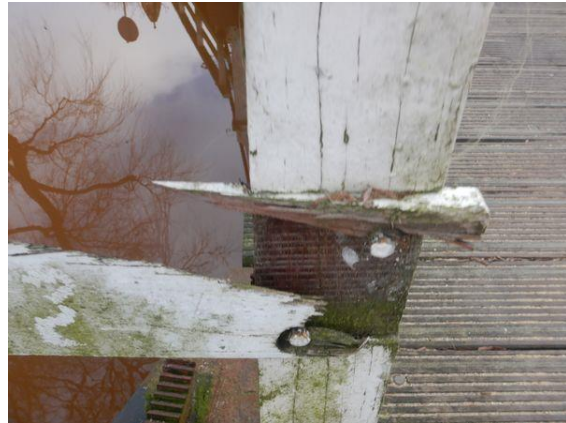
Schadenummer: C7

Element:	Leuningconstructie
Bouwdeel:	Leuning
Materiaal:	Hout
Gebrek:	Breuk
Omvang:	< 2%
Intensiteit:	Eindstadium
Ernst gebrek:	Ernstig

Conditie score: 2 - Goede staat

Locatie:	Noordwestzijde
Schadebeeld:	Gebroken plank
Omvang:	1,0 m1
Oorzaak:	Als gevolg van houtrot is de plank gebroken.
Aspect:	Veiligheid
Verwacht schade ontwikkeling bij uitstel herstel:	Bij verder loskomen van de plank ontstaat er een onveilige situatie.
Toelichting:	-

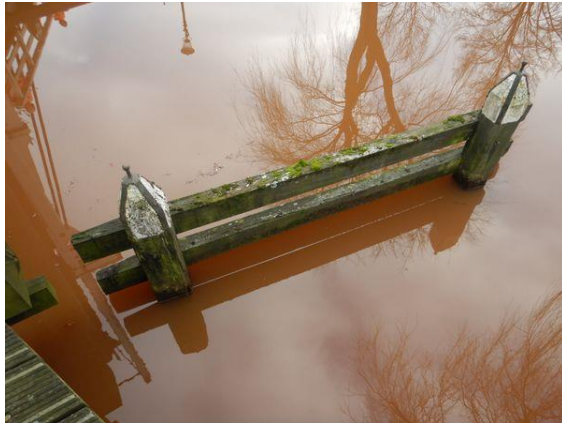
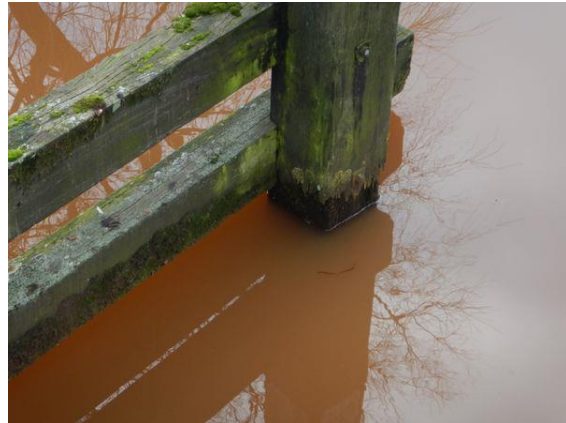
Schadenummer: C8

Element:	Remming- en geleidewerk
Bouwdeel:	Paal
Materiaal:	Hout
Gebrek:	Houtrot
Omvang:	10% tot 30%
Intensiteit:	Gevorderd stadium
Ernst gebrek:	Ernstig

Conditie score: 3 - Redelijke staat

Locatie:	Oost- en westzijde
Schadebeeld:	Houtrot van de palen op de waterlijn.
Omvang:	8 stuks
Oorzaak:	Als gevolg van klimatologische invloeden, is houtrot aan de palen ontstaan.
Aspect:	Functionaliteit
Verwacht schade ontwikkeling bij uitstel herstel:	Toename aantasting leidt tot onvoldoende kerend vermogen in de toekomst.
Toelichting:	De insnoering bedraagt ca. 3 cm.

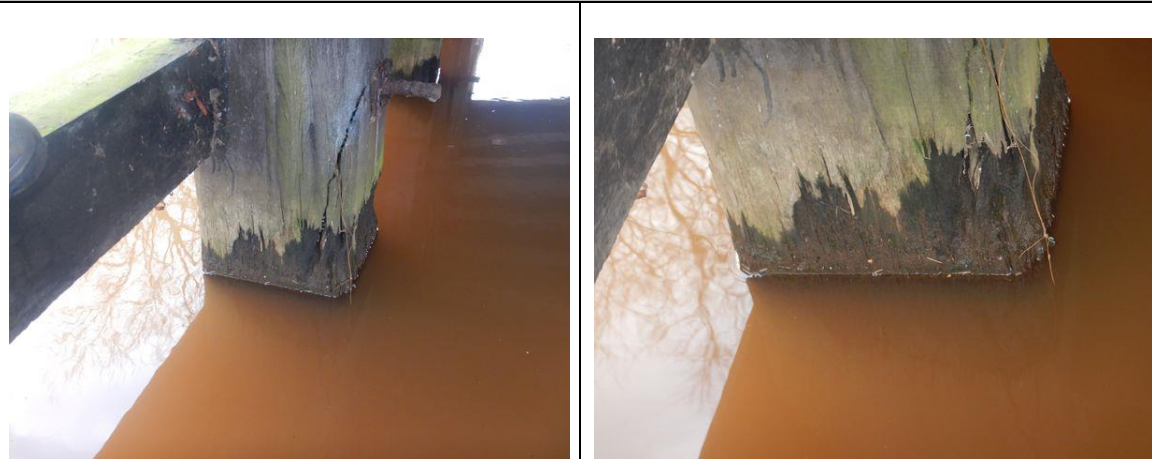
Schadenummer: C9

Element:	Steunpunt
Bouwdeel:	Kolom
Materiaal:	Hout
Gebrek:	Houtrot
Omvang:	10% tot 30%
Intensiteit:	Gevorderd stadium
Ernst gebrek:	Ernstig

Conditie score: 3 - Redelijke staat

Locatie:	Beide tussensteunpunten
Schadebeeld:	Houtrot van de palen op de waterlijn.
Omvang:	8 stuks
Oorzaak:	Als gevolg van klimatologische invloeden, is houtrot aan de palen ontstaan.
Aspect:	Functionaliteit
Verwacht schade ontwikkeling bij uitstel herstel:	Toename aantasting leidt tot onvoldoende dragend vermogen in de toekomst.
Toelichting:	De insnoering bedraagt ca. 3 cm.

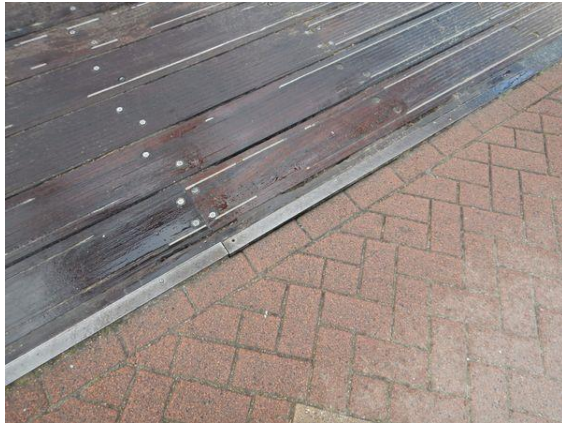
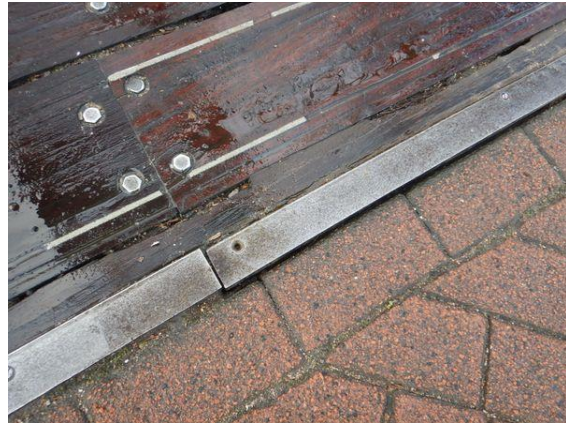
Schadenummer: C10

Element:	Voegovergang
Bouwdeel:	Beëindigingsprofiel
Materiaal:	Staal
Gebrek:	Losliggend
Omvang:	2% tot 10%
Intensiteit:	Eindstadium
Ernst gebrek:	Ernstig

Conditie score: 3 - Redelijke staat

Locatie:	Oostzijde
Schadebeeld:	Voegprofiel zit deels los.
Omvang:	1,0 m1
Oorzaak:	De schroef in het profiel is losgeraakt, waardoor het profiel deels los zit.
Aspect:	Veiligheid
Verwacht schade ontwikkeling bij uitstel herstel:	Profiel kan verder losraken, en omhoog buigen. Dit zorgt voor een veiligheidsrisico.
Toelichting:	-

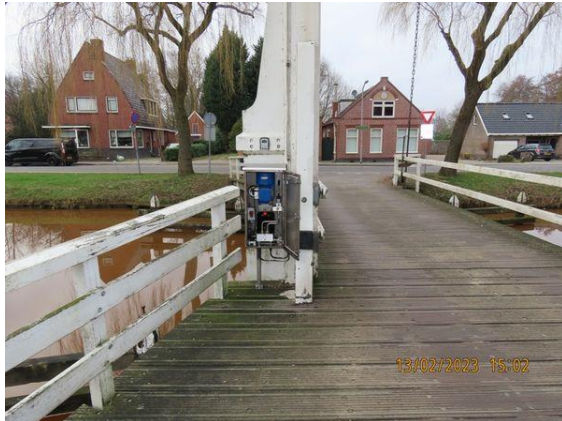
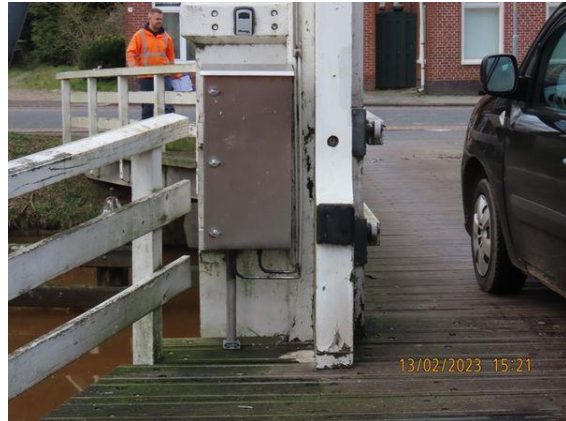
Schadenummer: EW2

Element:	Aandrijving en bewegingswerk
Bouwdeel:	Aandrijving en bewegingswerk (electrohydraulisch), Algemeen (1)
Materiaal:	Elektrotechniek
Gebrek:	Wet & regelgeving, voldoet niet
Omvang:	30% tot 70%
Intensiteit:	Gevorderd stadium
Ernst gebrek:	Gering

Locatie:	Terrein
Schadebeeld:	De bedienplek ligt direct naast de hameistijl. In geopende stand stopt de balans direct naast deze plek.
Omvang:	1 post
Oorzaak:	Ontwerp keuze
Aspect:	Veiligheid
Verwacht schade ontwikkeling bij uitstel herstel:	Kans op letsel doordat de bedienaar door de balans wordt geraakt.
Toelichting:

De bedienplek is op een niet veilige plek aangebracht. Direct langs de rijbaan en de plek waarlangs de balans draait.

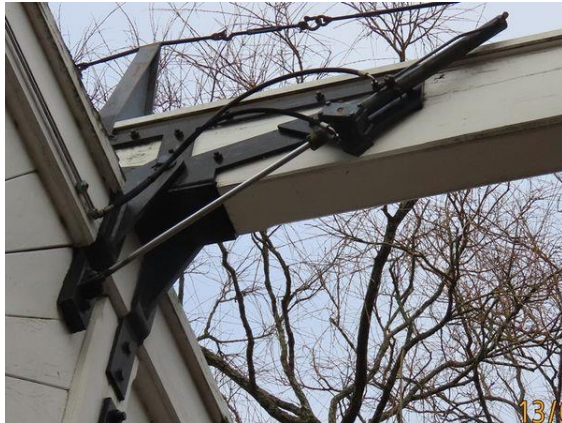
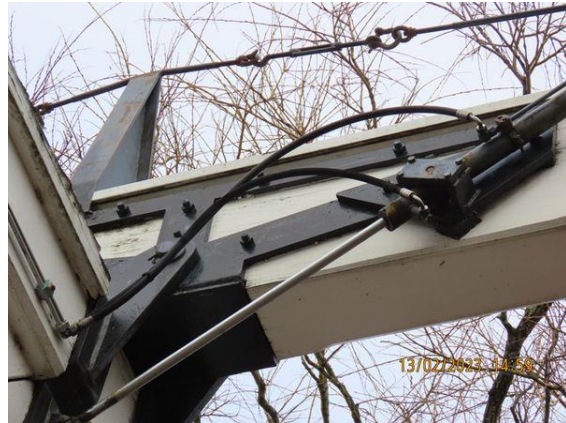
Schadenummer: EW3

Element:	Aandrijving en bewegingswerk
Bouwdeel:	Buisleiding (4)
Materiaal:	Rubber
Gebrek:	Theoretische levensduur, 100%
Omvang:	>= 70%
Intensiteit:	Eindstadium
Ernst gebrek:	Gering

Conditie score: 4 - Matige staat

Locatie:	Bewegingswerkpijler
Schadebeeld:	De hydraulische slangen hebben het einde van hun levensduur bereikt. Slangen hebben een levensduur van 8 jr.
Omvang:	4 stuks
Oorzaak:	Normale veroudering
Aspect:	Functionaliteit
Verwacht schade ontwikkeling bij uitstel herstel:	Kans op lekkage en daardoor vervuiling van het oppervlaktewater.
Toelichting:

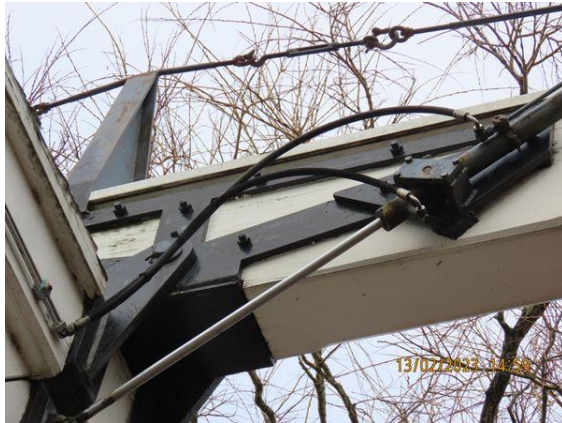
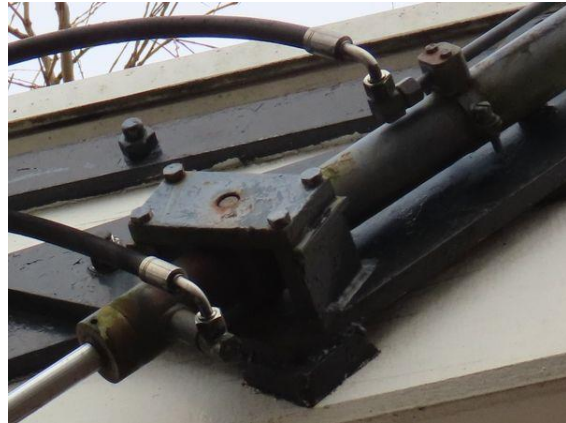
Schadenummer: EW4

Element:	Aandrijving en bewegingswerk
Bouwdeel:	Bescherm laag (1)
Materiaal:	Kunststof
Gebrek:	Functie, verminderd
Omvang:	10% tot 30%
Intensiteit:	Gevorderd stadium
Ernst gebrek:	Serieus

Conditie score: 2 - Goede staat

Locatie:	Bewegingswerkpijler
Schadebeeld:	De conservering heeft zijn beschermende werking verloren. Er is o.a. sprake van verkleuring en afbladderen. De ondergrond vertoont corrosie.
Omvang:	1 post
Oorzaak:	klimatologische invloeden
Aspect:	Duurzaamheid
Verwacht schade ontwikkeling bij uitstel herstel:	Toename van de corrosie met kans op materiaalafname.
Toelichting:

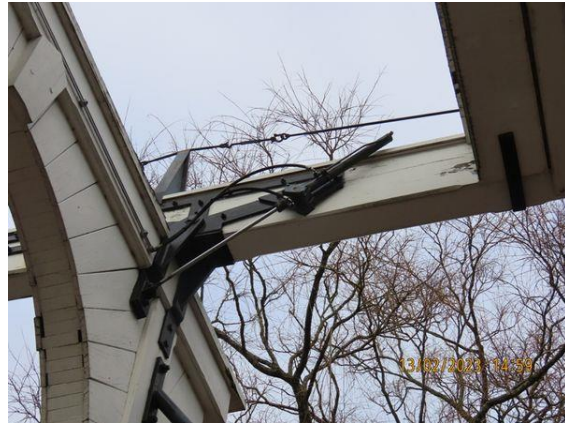
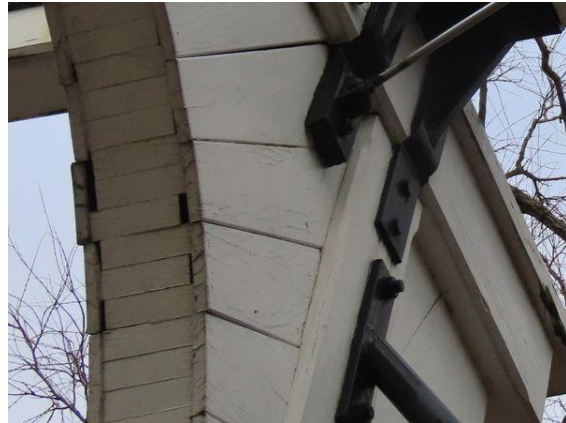
Schadenummer: EW5

Element:	Aandrijving en bewegingswerk
Bouwdeel:	Frame (2)
Materiaal:	Staal
Gebrek:	Functie, verminderd
Omvang:	30% tot 70%
Intensiteit:	Gevorderd stadium
Ernst gebrek:	Serieus

Conditie score: 3 - Redelijke staat

Locatie:	Hameipoort
Schadebeeld:	Het oog van de cilinderstand bevindt zich op een vlakke strip van het bevestigingsframe van het draaipunt balans en cilinder. Deze vlakke strip geeft zijn belasting tijdens een brug beweging deels af aan de schoren in de hameipoort. Is er met het ontwerp van de hameipoort rekening gehouden met deze belasting?
Omvang:	2 stuks
Oorzaak:	Ontwerp keuze
Aspect:	Functionaliteit
Verwacht schade ontwikkeling bij uitstel herstel:	Kans op overbelasting van de hameipoort.
Toelichting:

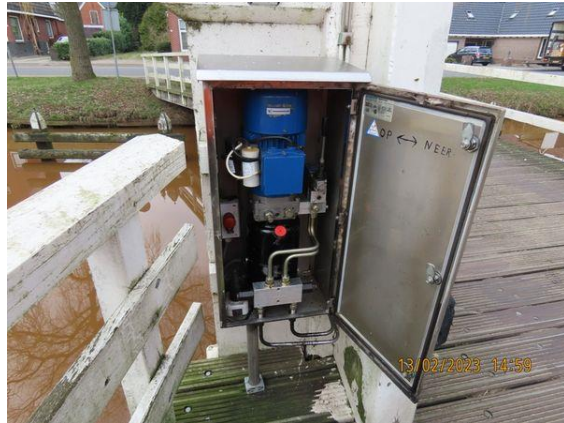
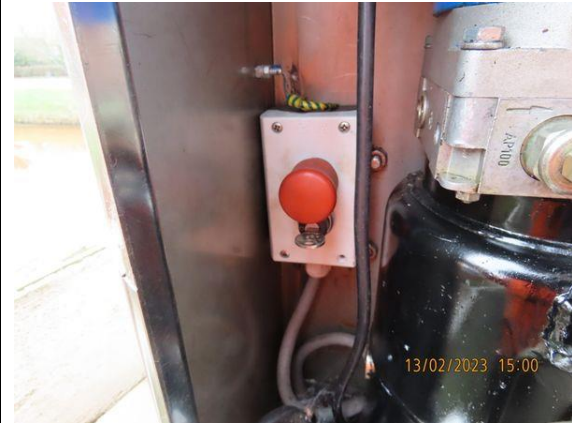
Schadenummer: EW6

Element:	Bedienings- en besturingsinstallatie
Bouwdeel:	Bedienings- en besturingssysteem,
Materiaal:	Elektrotechniek
Gebrek:	Wet & regelgeving, voldoet niet
Omvang:	10% tot 30%
Intensiteit:	Gevorderd stadium
Ernst gebrek:	Gering

Locatie:	Bedienlocatie
Schadebeeld:	De noodstopknop voldoet niet helemaal aan de eisen (rood op gele achtergrond). De noodstopknop is niet direct zichtbaar / bereikbaar (zit achteraan in de kast).
Omvang:	1 stuks
Oorzaak:	Ontwerp keuze
Aspect:	Veiligheid
Verwacht schade ontwikkeling bij uitstel herstel:	Kans op letsel en/of schade doordat de knop in een noodsituatie niet snel genoeg wordt bediend.
Toelichting:

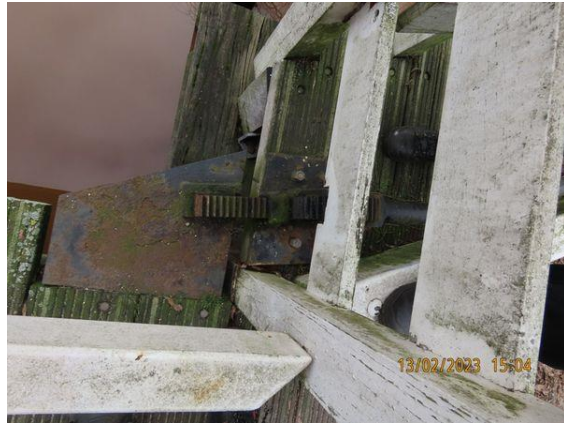
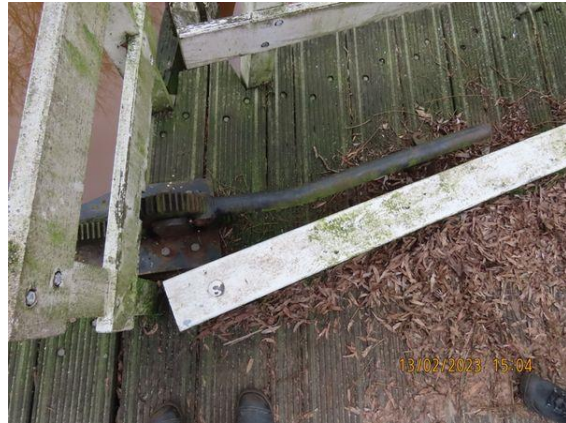
Schadenummer: EW7

Element:	Grendelinrichting
Bouwdeel:	Bescherm laag (2)
Materiaal:	Kunststof
Gebrek:	Functie, verminderd
Omvang:	10% tot 30%
Intensiteit:	Gevorderd stadium
Ernst gebrek:	Serieus

Conditie score: 2 - Goede staat

Locatie:	Oplegpijler
Schadebeeld:	De conservering heeft zijn beschermende werking verloren. Er is o.a. sprake van verkleuring en afbladderen. De ondergrond vertoont corrosie.
Omvang:	2 stuks
Oorzaak:	klimatologische invloeden
Aspect:	Duurzaamheid
Verwacht schade ontwikkeling bij uitstel herstel:	Toename van de corrosie met kans op materiaalafname.
Toelichting:

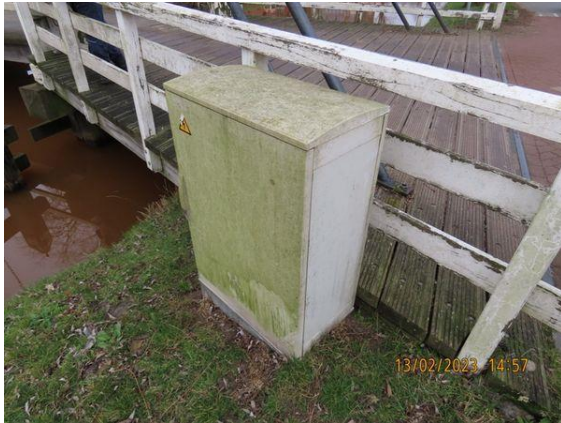
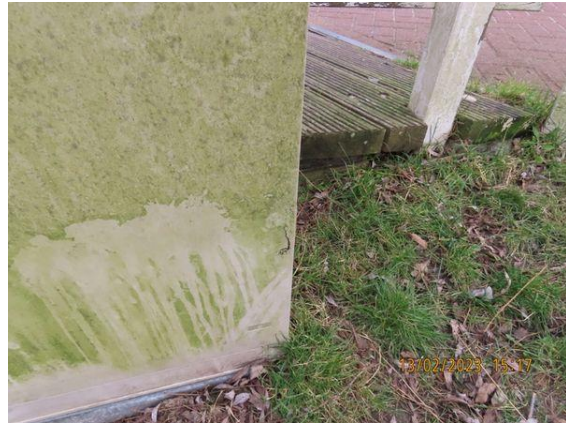
Schadenummer: EW8

Element:	Laagspanningsinstallatie
Bouwdeel:	Kast (1)
Materiaal:	Kunststof
Gebrek:	Vervuiling
Omvang:	30% tot 70%
Intensiteit:	Gevorderd stadium
Ernst gebrek:	Gering

Locatie:	Landhoofd zuidoostzijde
Schadebeeld:	De kast is vervuild, bedekt met groene aanslag en vertoont een scheur.
Omvang:	2 stuks
Oorzaak:	klimatologische invloeden
Aspect:	Toonbaarheid
Verwacht schade ontwikkeling bij uitstel herstel:	n.v.t.
Toelichting:

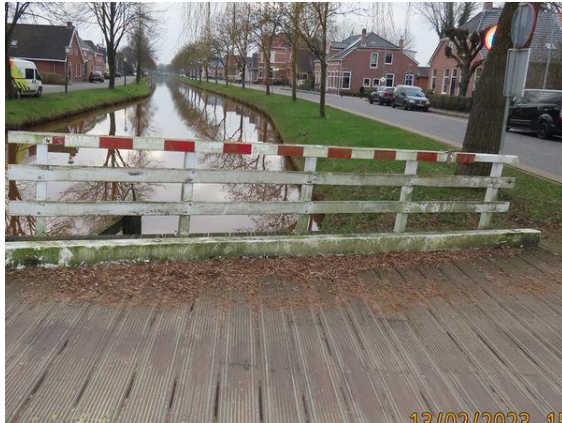
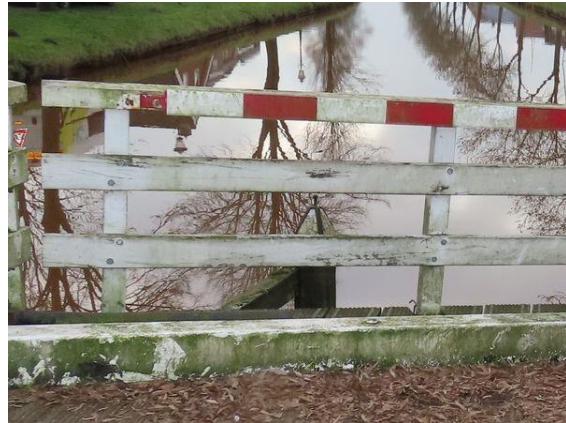
Schadenummer: EW10

Element:	Afsluitboominstallatie
Bouwdeel:	Afsluitboom (1)
Materiaal:	Aluminium
Gebrek:	Vervuiling
Omvang:	10% tot 30%
Intensiteit:	Gevorderd stadium
Ernst gebrek:	Gering

Locatie:	Oplegpijler
Schadebeeld:	De afsluitboom is vervuild, bedekt met groene aanslag en hierdoor mogelijk minder goed zichtbaar.
Omvang:	1 stuks
Oorzaak:	klimatologische invloeden
Aspect:	Veiligheid
Verwacht schade ontwikkeling bij uitstel herstel:	n.v.t.
Toelichting:
