RAPPORT KUNSTWERK 21220304

Samenwerkingsdraai

Betreft: Inspectie kunstwerken
Pekelerhoofddiep
21220304
Samenwerkingsdraai

Rapportnummer	21220304 - 220158	Datum:	9 maart 2023	
Versie	v1.1	Status:	Definitief	
		Uitvoeringsdata:	16 februari 2023	
	Bejan	Bejan	Bejan	Sweco
	Opgesteld	Gecontroleerd	Goedgekeurd	Goedgekeurd
Naam	Inspecteur 1	Inspecteur 2	Projectleider	Opdrachtgever
Datum v1.1:	9 maart 2023	9 maart 2023	9 maart 2023

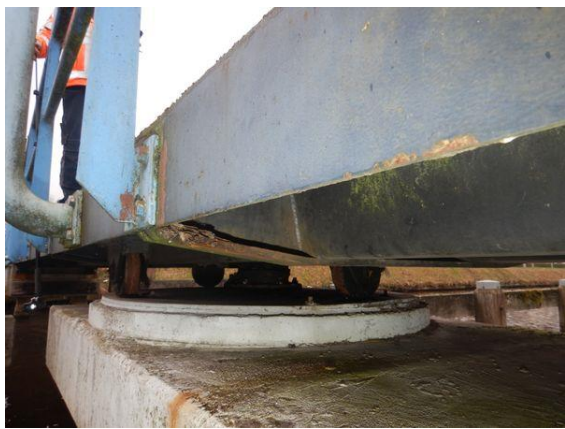
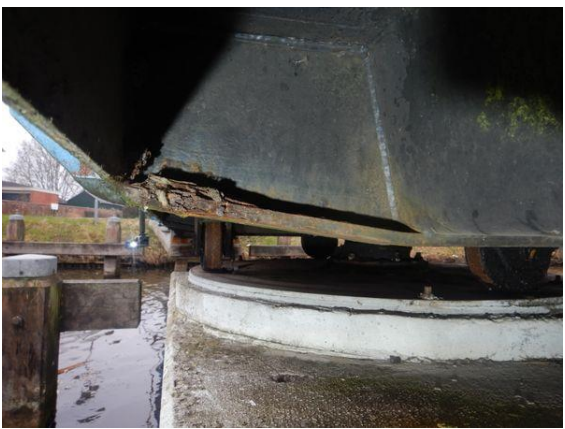
Schadenummer: C1

Overzichtfoto	Detailfoto
NEN2767-4	
Element:	Hoofddraagconstructie (Staal)
Bouwdeel:	Dwarsdrager
Materiaal:	Staal
Gebrek:	Corrosie, uniform
Omvang:	2% tot 10%
Intensiteit:	Gevorderd stadium
Ernst gebrek:	Serieus
Conditie-score:	1 - Uitstekende staat

CUR-aanbeveling 117, inspectieklasse B2	
Locatie:	Onderzijde dek
Schadebeeld:	Corrosie van de dwarsdragers.
Omvang:	Ca. 2% van het totale oppervlak.
Oorzaak:	Als gevolg van klimatologische invloeden, is corrosie aan de stalen onderdelen ontstaan.
Aspect:	Duurzaamheid
Verwacht schade ontwikkeling bij uitstel herstel:	Uitbreiding corrosie, met staaldikte afname als gevolg.
Toelichting:	-

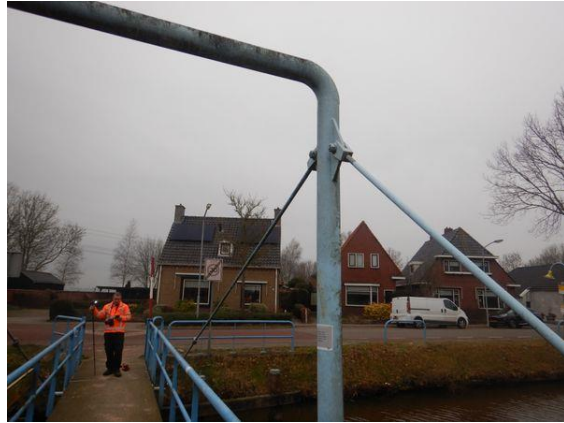
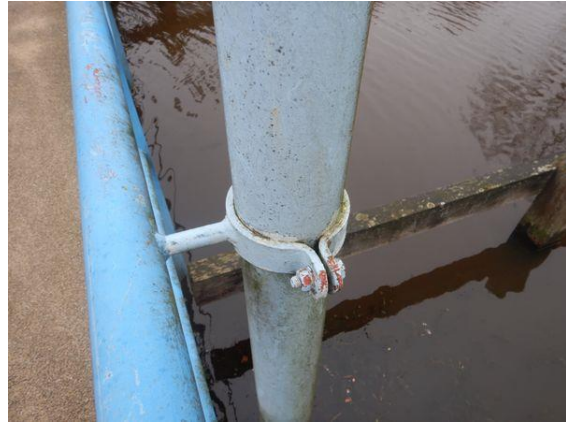
Schadenummer: C2

Element:	Hoofddraagconstructie (Staal)
Bouwdeel:	Beschermlaag
Materiaal:	Staal
Gebrek:	Onthechting
Omvang:	10% tot 30%
Intensiteit:	Gevorderd stadium
Ernst gebrek:	Ernstig

Conditie score: 3 - Redelijke staat

Locatie:	Gehele bovenbouwconstructie.
Schadebeeld:	Onthechting / verwerking van de conservering.
Omvang:	Ca. 10% van het totale oppervlak
Oorzaak:	Als gevolg van veroudering en klimatologische invloeden, is onthechting van de conservering ontstaan.
Aspect:	Duurzaamheid
Verwacht schade ontwikkeling bij uitstel herstel:	Kans op corrosie van stalen delen bij ontbreken van de conservering.
Toelichting:	-

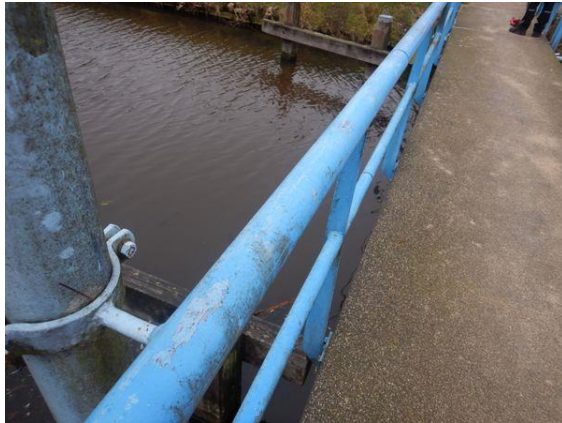
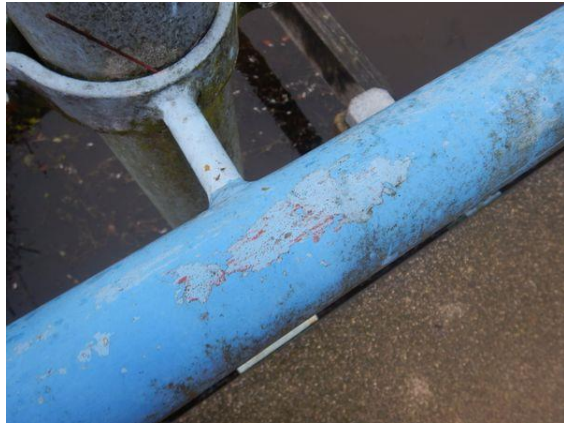
Schadenummer: C3

Element:	Leuningconstructie
Bouwdeel:	Leuning
Materiaal:	Staal
Gebrek:	Onthechting
Omvang:	10% tot 30%
Intensiteit:	Gevorderd stadium
Ernst gebrek:	Ernstig

Conditie score: 3 - Redelijke staat

Locatie:	Gehele leuning
Schadebeeld:	Onthechting / verwerking van de conservering.
Omvang:	Ca. 20% van 30,0 m1
Oorzaak:	Als gevolg van veroudering en klimatologische invloeden, is onthechting van de conservering ontstaan.
Aspect:	Duurzaamheid
Verwacht schade ontwikkeling bij uitstel herstel:	Kans op corrosie van stalen delen bij ontbreken van de conservering.
Toelichting:	-

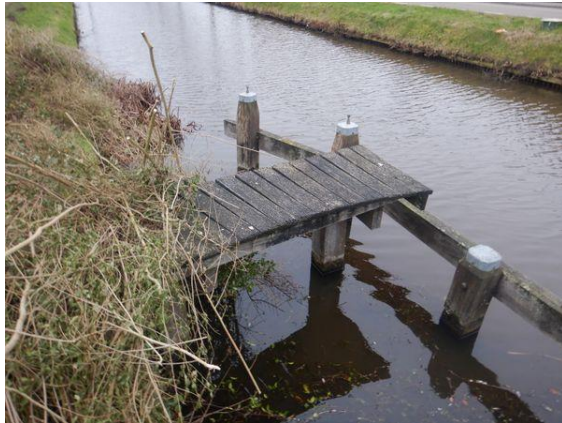
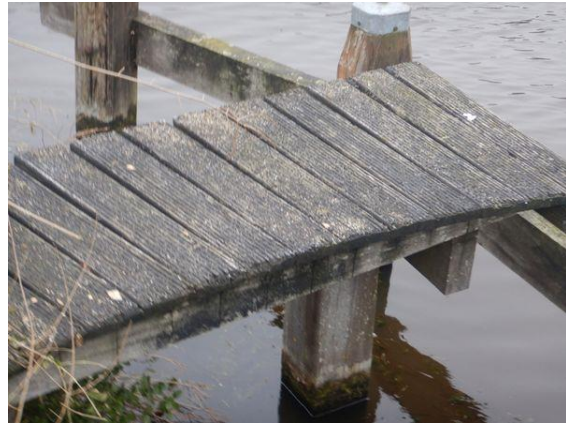
Schadenummer: C4

Element:	Loopbrug
Bouwdeel:	Bescherm laag
Materiaal:	Kunststof
Gebrek:	Onthechting
Omvang:	>= 70%
Intensiteit:	Gevorderd stadium
Ernst gebrek:	Ernstig

Conditie score: 5 - Slechte staat

Locatie:	Bovenzijde loopbrug
Schadebeeld:	Onthechting slijtlaag.
Omvang:	4,0 m2
Oorzaak:	Als gevolg van gebruiksbelasting en veroudering, is onthechting van de slijtlaag ontstaan.
Aspect:	Veiligheid
Verwacht schade ontwikkeling bij uitstel herstel:	Bij uitbreiding van onthechting kunnen kale delen ontstaan , met mogelijk gladde oppervlakken als gevolg.
Toelichting:	-

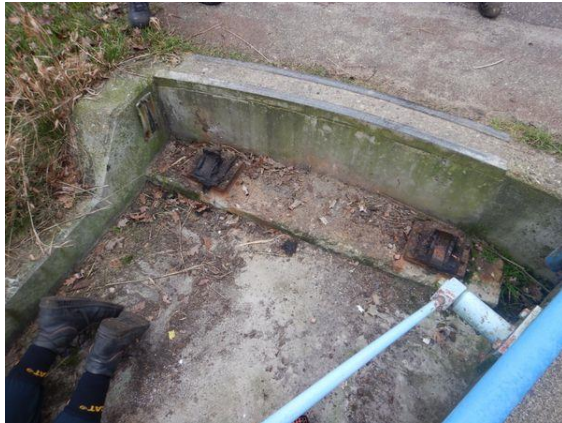
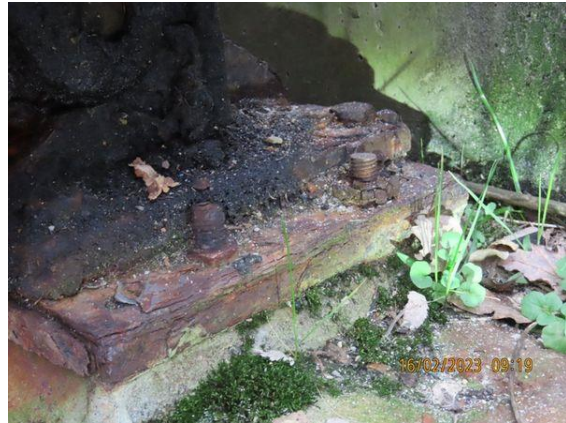
Schadenummer: C5

Element:	Oplegging
Bouwdeel:	Oplegging, Algemeen
Materiaal:	Staal
Gebrek:	Corrosie, uniform
Omvang:	30% tot 70%
Intensiteit:	Gevorderd stadium
Ernst gebrek:	Serieus

Conditie-score: 3 - Redelijke staat

Locatie:	Oost- en westzijde
Schadebeeld:	Corrosie stalen delen. Ankermoeren vertonen gelaagde corrosie. Er zijn verschillende materialen door elkaar gebruikt.
Omvang:	4 stuks
Oorzaak:	Als gevolg van klimatologische invloeden, is corrosie aan de stalen onderdelen ontstaan.
Aspect:	Duurzaamheid
Verwacht schade ontwikkeling bij uitstel herstel:	Uitbreiding corrosie, met staaldikte afname als gevolg.
Toelichting:	-

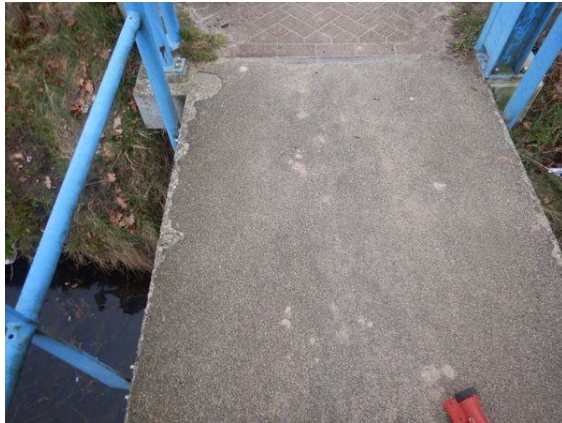
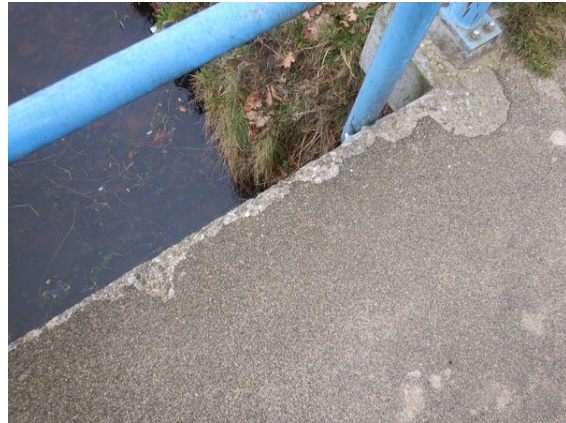
Schadenummer: C6

Element:	Slijtlaag
Bouwdeel:	Slijtlaag, Algemeen
Materiaal:	Kunststof
Gebrek:	Onthechting
Omvang:	2% tot 10%
Intensiteit:	Gevorderd stadium
Ernst gebrek:	Ernstig

Conditie score: 2 - Goede staat

Locatie:	Bovenzijde dek
Schadebeeld:	Onthechting slijtlaag.
Omvang:	2,0 m2
Oorzaak:	Als gevolg van verkeersbelasting, is onthechting van de slijtlaag ontstaan.
Aspect:	Functionaliteit
Verwacht schade ontwikkeling bij uitstel herstel:	Bij uitbreiding van onthechting kunnen kale delen ontstaan , met mogelijk gladde oppervlakken als gevolg.
Toelichting:	-

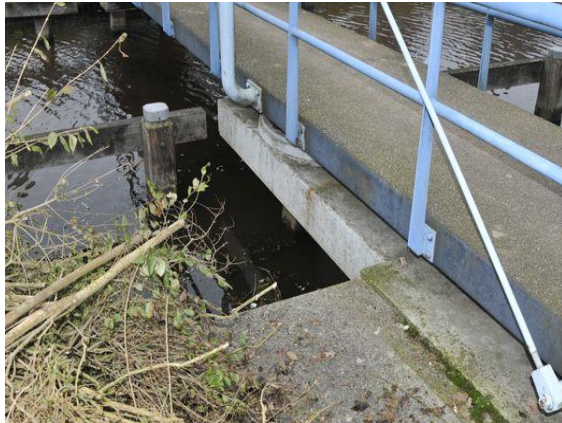
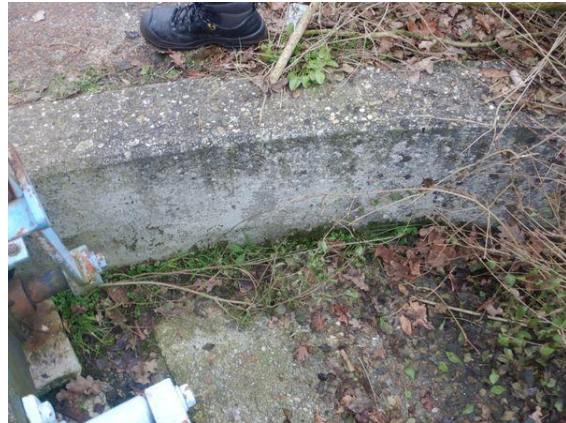
Schadenummer: C7

Element:	Steunpunt
Bouwdeel:	Bescherm laag
Materiaal:	Beton
Gebrek:	Onthechting
Omvang:	30% tot 70%
Intensiteit:	Gevorderd stadium
Ernst gebrek:	Ernstig

Conditie score: 4 - Matige staat

Locatie:	Gehele steunpuntconstructie.
Schadebeeld:	Onthechting / verwerking van de conservering.
Omvang:	Ca. 60% van het totale oppervlak
Oorzaak:	Als gevolg van veroudering en klimatologische invloeden, is onthechting van de conservering ontstaan.
Aspect:	Duurzaamheid
Verwacht schade ontwikkeling bij uitstel herstel:	Kans op indringing van schadelijke stoffen, bij ontbreken van de conservering. Met eventuele betonschades als gevolg.
Toelichting:	-

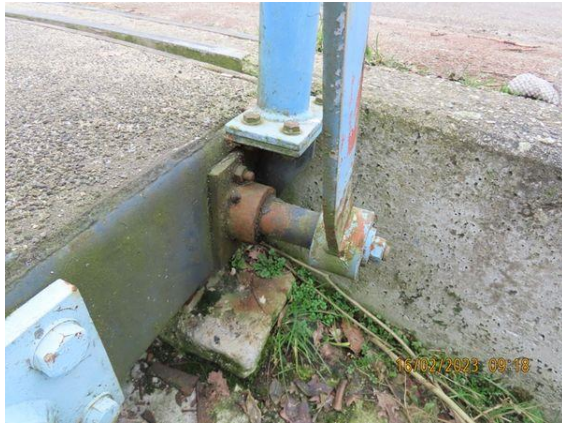
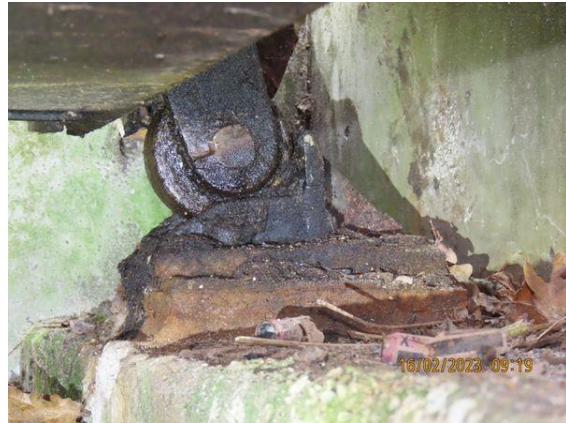
Schadenummer: EW1

Element:	Aandrijving en bewegingswerk (mechanisch)
Bouwdeel:	Opzetinrichting (2)
Materiaal:	Mechaniek
Gebrek:	Corrosie, uniform
Omvang:	30% tot 70%
Intensiteit:	Gevorderd stadium
Ernst gebrek:	Serieus

Conditie score: 3 - Redelijke staat

Locatie:	Landhoofd oostzijde
Schadebeeld:	De assen, draaipunthuizen, loopwielstoelen en loopwielen van de opzetinrichting zijn bedekt met deels gelaagde corrosie. Er is sprake van materiaalafname.
Omvang:	2 stuks
Oorzaak:	klimatologische invloeden
Aspect:	Functionaliteit
Verwacht schade ontwikkeling bij uitstel herstel:	Toename van de schade met kans op niet functioneren van het opzetwerk.
Toelichting:

De opzetinrichting nadert het einde van zijn levensduur.

Diverse delen zijn bedekt met deels gelaagde corrosie met materiaalafname.

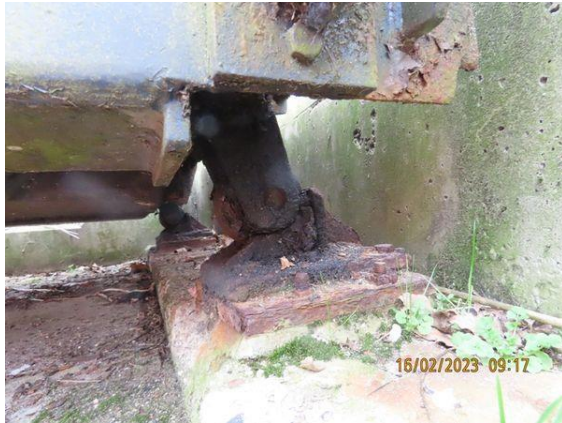
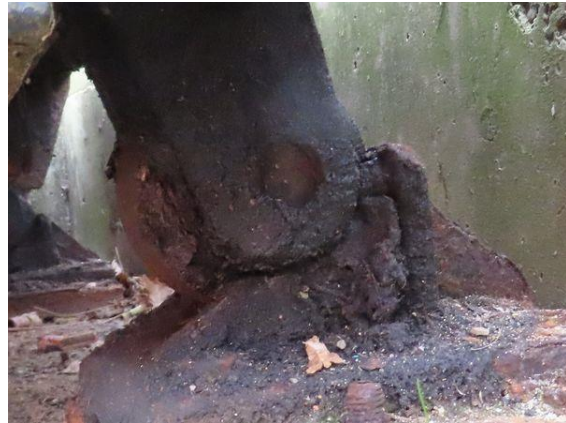
Schadenummer: EW2

Element:	Aandrijving en bewegingswerk (mechanisch)
Bouwdeel:	Wiel (2)
Materiaal:	Mechaniek
Gebrek:	Bevestiging, onjuist
Omvang:	10% tot 30%
Intensiteit:	Gevorderd stadium
Ernst gebrek:	Ernstig

3 - Redelijke staat

Locatie:	Landhoofd oostzijde
Schadebeeld:	De as in het zuidelijke loopwiel is iets verschoven, zit niet meer op de juiste plek in de stoel. De assen en wielen zijn bedekt met vet en vuil.
Omvang:	2 stuks
Oorzaak:	Onvoldoende onderhoud
Aspect:	Functionaliteit
Verwacht schade ontwikkeling bij uitstel herstel:	Toename van de schade met kans op niet functioneren van het opzetwerk.
Toelichting:

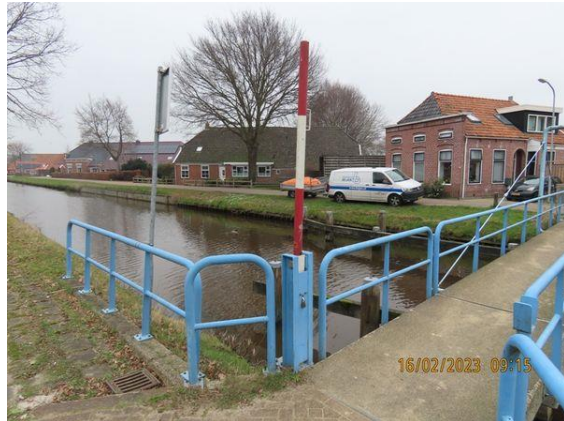
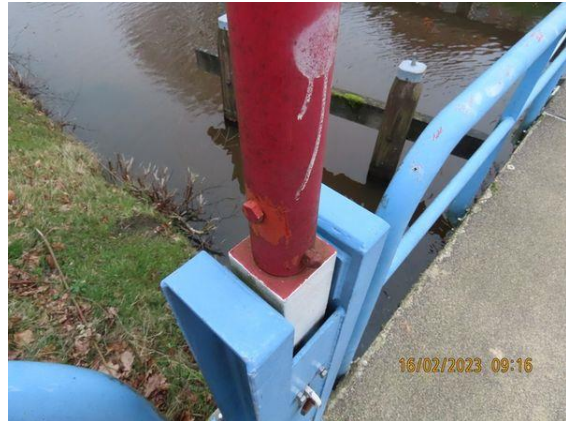
Schadenummer: EW3

Element:	Afsluitboominstallatie
Bouwdeel:	Bescherm laag (1)
Materiaal:	Kunststof
Gebrek:	Functie, verminderd
Omvang:	10% tot 30%
Intensiteit:	Gevorderd stadium
Ernst gebrek:	Serieus

Conditie score: 2 - Goede staat

Locatie:	Landhoofd westzijde
Schadebeeld:	De conservering heeft zijn beschermende werking verloren. Er is o.a. sprake van verkleuring en afbladderen. De ondergrond vertoont corrosie.
Omvang:	1 stuks
Oorzaak:	klimatologische invloeden
Aspect:	Toonbaarheid
Verwacht schade ontwikkeling bij uitstel herstel:	Ontstaan van corrosie met materiaalafname.
Toelichting:

De conservering van de afsluitboominstallatie is iets beschadigd.

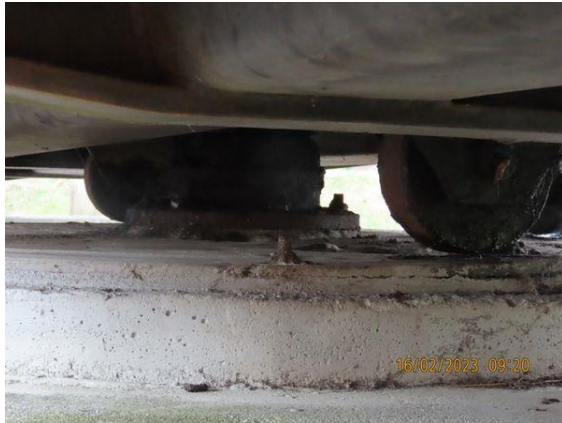
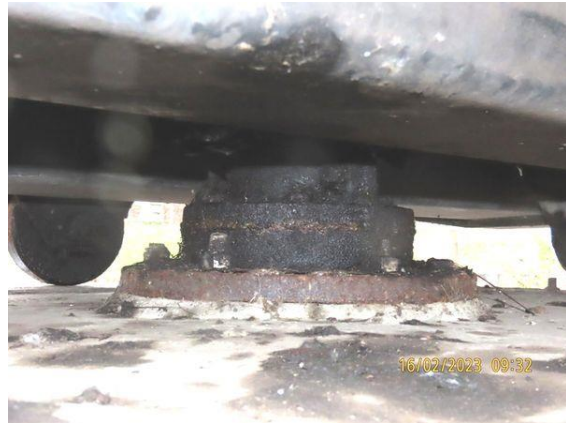
Schadenummer: EW4

Element:	Hoofddraaipunt
Bouwdeel:	Hoofddraaipunt, Algemeen (1)
Materiaal:	Mechaniek
Gebrek:	Afdichting, defect
Omvang:	10% tot 30%
Intensiteit:	Gevorderd stadium
Ernst gebrek:	Ernstig

Conditie score: 3 - Redelijke staat

Locatie:	Middenpijler
Schadebeeld:	Het draaipunt is bedekt met een vette aanslag (weggelekte smeermiddel). De randen van de behuizing vertonen deels gelaagde corrosie.
Omvang:	1 stuks
Oorzaak:	gebruik en klimatologische invloeden
Aspect:	Functionaliteit
Verwacht schade ontwikkeling bij uitstel herstel:	Toename van de vervuiling met kans op vervuilen van het oppervlakte water. Toename van de corrosie met toename van de materiaalafname.
Toelichting:

Het hoofddraaipunt is vervuild en deels bedekt met corrosie met materiaalafname.

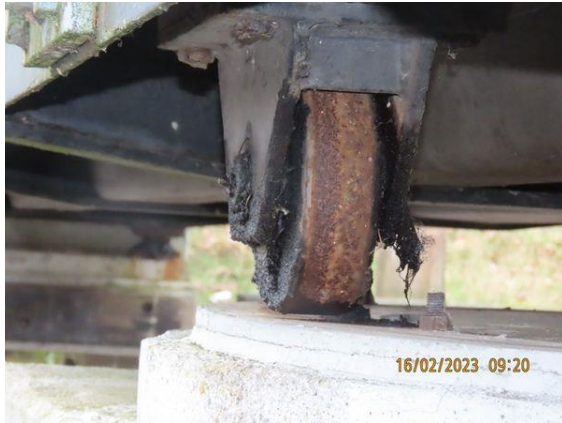
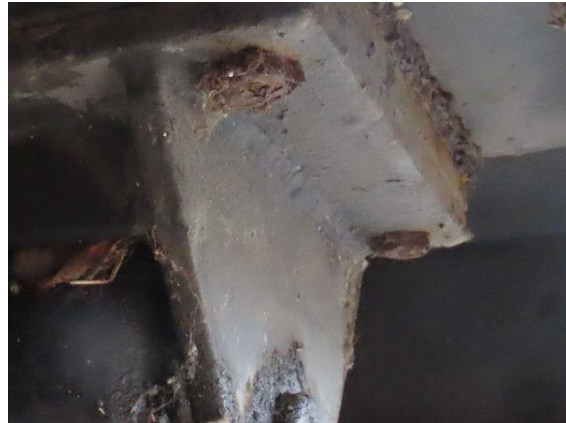
Schadenummer: EW5

Element:	Hoofddraaipunt
Bouwdeel:	Wiel (4)
Materiaal:	Mechaniek
Gebrek:	Corrosie, uniform
Omvang:	10% tot 30%
Intensiteit:	Gevorderd stadium
Ernst gebrek:	Serieus
Conditie-score:	2 - Goede staat

Locatie:	Middenpijler
Schadebeeld:	Het loopvlak, de bevestigingsmiddelen en vulplaten vertonen deels gelaagde corrosie.
Omvang:	4 stuks
Oorzaak:	gebruik en klimatologische invloeden
Aspect:	Duurzaamheid
Verwacht schade ontwikkeling bij uitstel herstel:	Toename van de corrosie en materiaalafname.
Toelichting:

De loopwielen en bevestigingsmiddelen bij het hoofddraaipunt zijn deels bedekt met corrosie met materiaalafname.
