RAPPORT KUNSTWERK 21220302

Roefbadde

Betreft: Inspectie kunstwerken
Pekelerhoofddiep
21220302 Roefbadde

Opdrachtgever: **Gemeente Pekela**

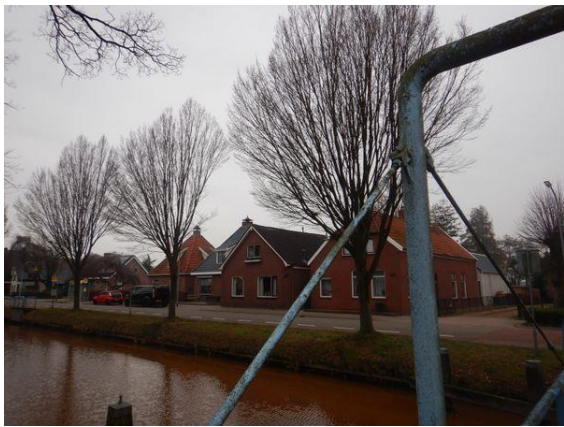
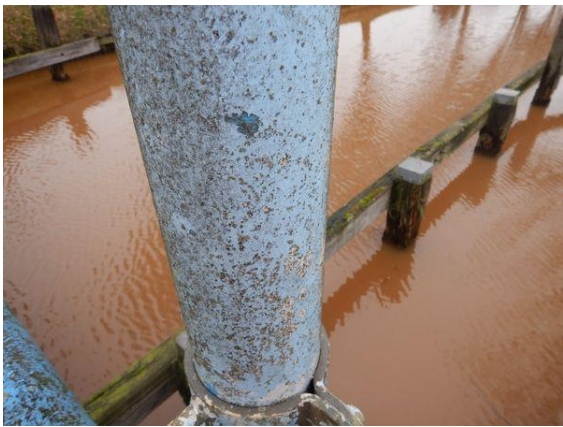
Schadenummer: C1

Overzichtfoto	Detailfoto
NEN2767-4	
Element:	Hoofddraagconstructie (Staal)
Bouwdeel:	Beschermlaag
Materiaal:	Staal
Gebrek:	Onthechting
Omvang:	10% tot 30%
Intensiteit:	Gevorderd stadium
Ernst gebrek:	Ernstig
Conditie-score:	3 - Redelijke staat

CUR-aanbeveling 117, inspectieklasse B2	
Locatie:	Gehele bovenbouwconstructie.
Schadebeeld:	Onthechting / verwerking van de conservering.
Omvang:	Ca. 20% van het totale oppervlak
Oorzaak:	Als gevolg van veroudering en klimatologische invloeden, is onthechting van de conservering ontstaan.
Aspect:	Duurzaamheid
Verwacht schade ontwikkeling bij uitstel herstel:	Kans op corrosie van stalen delen bij ontbreken van de conservering.
Toelichting:	-

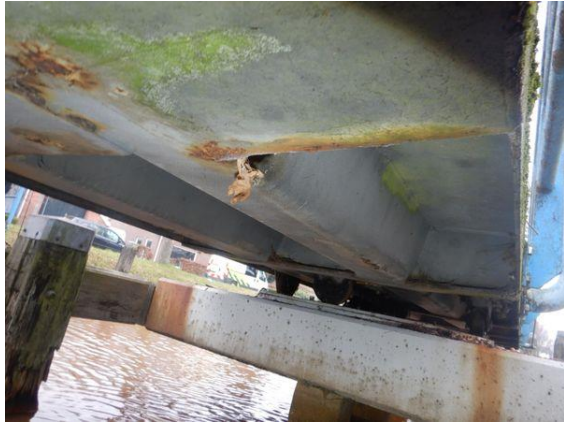
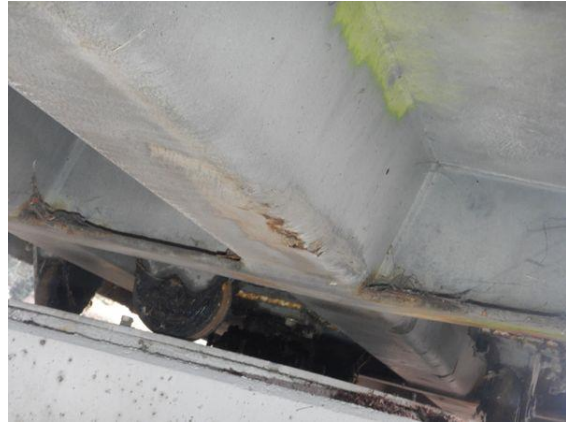
Schadenummer: C2

Element:	Hoofddraagconstructie (Staal)
Bouwdeel:	Langsligger
Materiaal:	Staal
Gebrek:	Corrosie, uniform
Omvang:	2% tot 10%
Intensiteit:	Gevorderd stadium
Ernst gebrek:	Serieus

Conditie-score: 1 - Uitstekende staat

Locatie:	Onderzijde dek
Schadebeeld:	Corrosie van de langsliggers.
Omvang:	Ca. 5% van het totale oppervlak
Oorzaak:	Als gevolg van klimatologische invloeden, is corrosie aan de stalen onderdelen ontstaan.
Aspect:	Duurzaamheid
Verwacht schade ontwikkeling bij uitstel herstel:	Uitbreiding corrosie, met staaldikte afname als gevolg.
Toelichting:	-

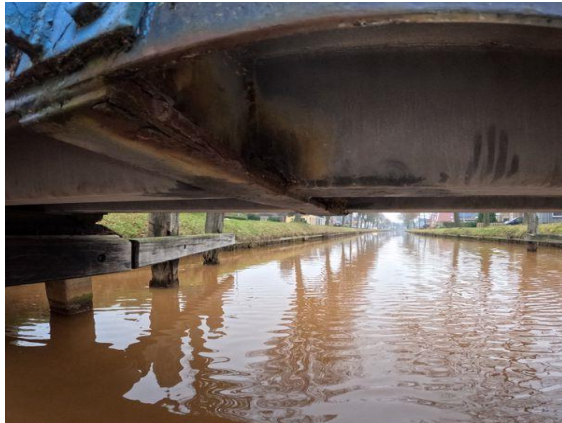
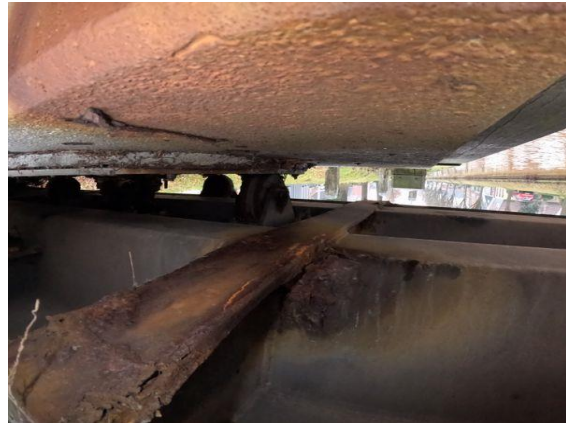
Schadenummer: C3

Element:	Hoofddraagconstructie (Staal)
Bouwdeel:	Dwarsdrager
Materiaal:	Staal
Gebrek:	Corrosie, uniform
Omvang:	2% tot 10%
Intensiteit:	Gevorderd stadium
Ernst gebrek:	Serieus

Conditie score: 1 - Uitstekende staat

Locatie:	Onderzijde dek
Schadebeeld:	Corrosie van de dwarsdragers.
Omvang:	Ca. 5% van het totale oppervlak
Oorzaak:	Als gevolg van klimatologische invloeden, is corrosie aan de stalen onderdelen ontstaan.
Aspect:	Duurzaamheid
Verwacht schade ontwikkeling bij uitstel herstel:	Uitbreiding corrosie, met staaldikte afname als gevolg.
Toelichting:	Er is sprake van lichte staaldikte afname.

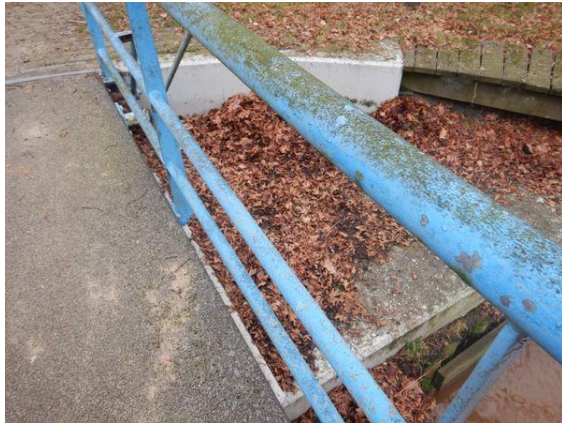
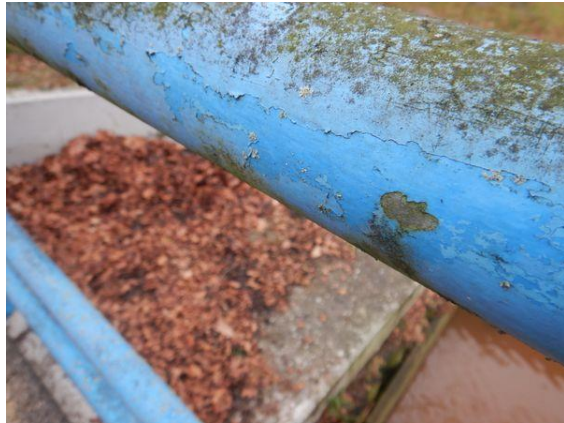
Schadenummer: C4

Element:	Leuningconstructie
Bouwdeel:	Leuning
Materiaal:	Staal
Gebrek:	Onthechting
Omvang:	10% tot 30%
Intensiteit:	Gevorderd stadium
Ernst gebrek:	Ernstig

Conditie score: 3 - Redelijke staat

Locatie:	Gehele leuning
Schadebeeld:	Onthechting / verwerking van de conservering.
Omvang:	Ca. 20% van het totale oppervlak
Oorzaak:	Als gevolg van veroudering en klimatologische invloeden, is onthechting van de conservering ontstaan.
Aspect:	Duurzaamheid
Verwacht schade ontwikkeling bij uitstel herstel:	Kans op corrosie van stalen delen bij ontbreken van de conservering.
Toelichting:	Op enkele locaties is er al corrosie ontstaan door het ontbreken van de conservering.

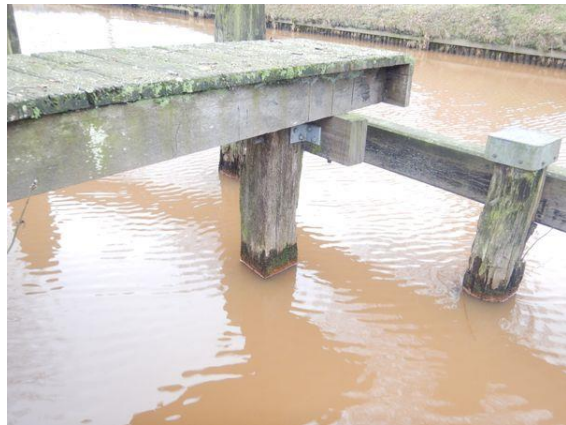
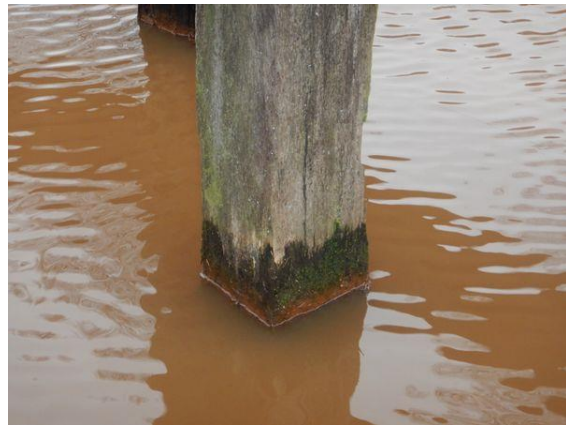
Schadenummer: C5

Element:	Loopbrug
Bouwdeel:	Loopbrug, Algemeen
Materiaal:	Hout
Gebrek:	Houtrot
Omvang:	2% tot 10%
Intensiteit:	Gevorderd stadium
Ernst gebrek:	Ernstig

Conditie score: 2 - Goede staat

Locatie:	Paal onder loopbrug
Schadebeeld:	Houtrot van de paal op de waterlijn.
Omvang:	1 stuk
Oorzaak:	Als gevolg van klimatologische invloeden, is houtrot aan de paal ontstaan.
Aspect:	Functionaliteit
Verwacht schade ontwikkeling bij uitstel herstel:	Toename aantasting leidt tot onvoldoende dragend vermogen in de toekomst.
Toelichting:	De insnoering bedraagt ca. 2 cm.

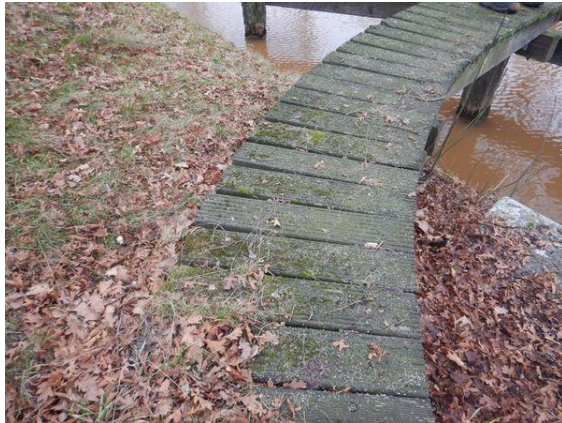
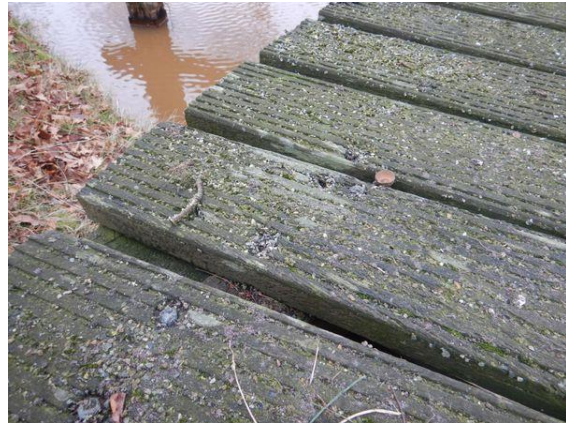
Schadenummer: C6

Element:	Loopbrug
Bouwdeel:	Bescherm laag
Materiaal:	Kunststof
Gebrek:	Onthechting
Omvang:	>= 70%
Intensiteit:	Gevorderd stadium
Ernst gebrek:	Ernstig

Conditie score: 5 - Slechte staat

Locatie:	Bovenzijde loopbrug
Schadebeeld:	Onthechting slijtlaag.
Omvang:	4,0 m2
Oorzaak:	Als gevolg van gebruiksbelasting en veroudering, is onthechting van de slijtlaag ontstaan.
Aspect:	Veiligheid
Verwacht schade ontwikkeling bij uitstel herstel:	Bij uitbreiding van onthechting kunnen kale delen ontstaan , met mogelijk gladde oppervlakken als gevolg.
Toelichting:	-

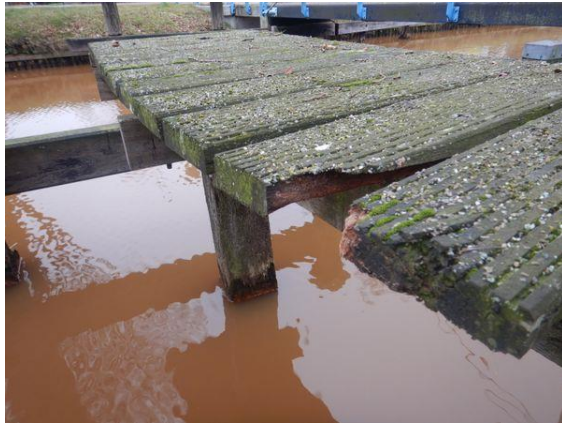
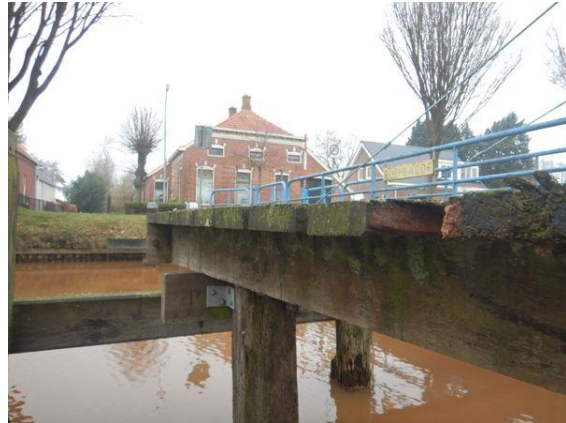
Schadenummer: C7

Element:	Loopbrug
Bouwdeel:	Loopbrug, Algemeen
Materiaal:	Hout
Gebrek:	Houtrot
Omvang:	2% tot 10%
Intensiteit:	Gevorderd stadium
Ernst gebrek:	Ernstig

Conditie score: 2 - Goede staat

Locatie:	Dek van loopbrug
Schadebeeld:	Houtrot van de dekplanken.
Omvang:	3 planken
Oorzaak:	Als gevolg van klimatologische invloeden, is houtrot aan de dekplanken ontstaan.
Aspect:	Duurzaamheid
Verwacht schade ontwikkeling bij uitstel herstel:	Bij uitbreiding van de houtrot kunnen de planken losraken.
Toelichting:	-

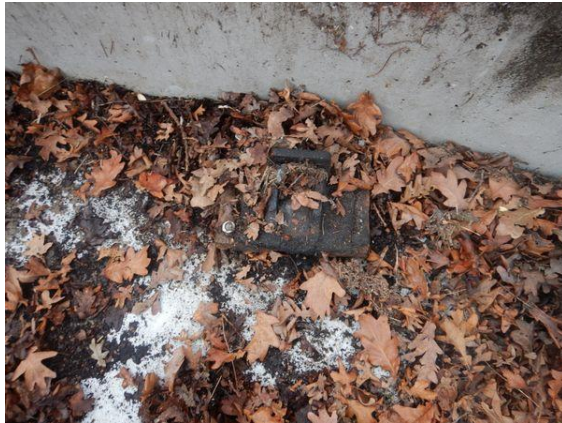
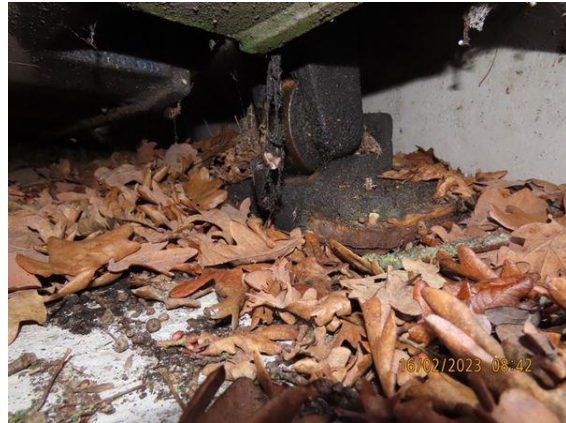
Schadenummer: C8

Element:	Oplegging
Bouwdeel:	Oplegging, Algemeen
Materiaal:	Staal
Gebrek:	Corrosie, uniform
Omvang:	30% tot 70%
Intensiteit:	Gevorderd stadium
Ernst gebrek:	Serieus

Conditie score: 3 - Redelijke staat

Locatie:	Oost- en westzijde
Schadebeeld:	Corrosie stalen delen met deels gelaagde corrosie
Omvang:	3 stuks
Oorzaak:	Als gevolg van klimatologische invloeden, is corrosie aan de stalen onderdelen ontstaan.
Aspect:	Duurzaamheid
Verwacht schade ontwikkeling bij uitstel herstel:	Uitbreiding corrosie, met staaldikte afname als gevolg.
Toelichting:	-

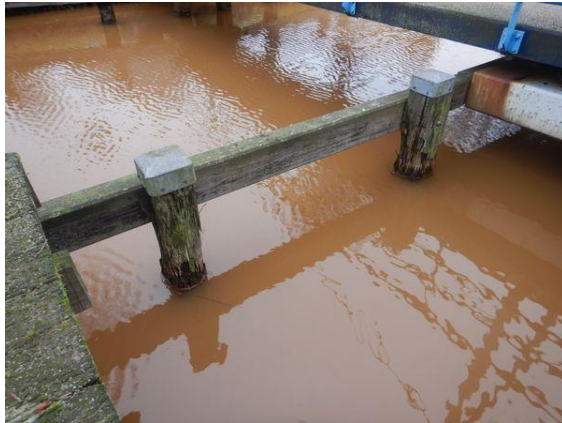
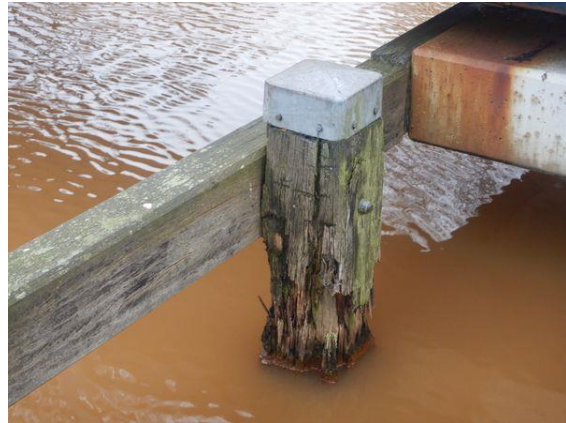
Schadenummer: C9

Element:	Remming- en geleidewerk
Bouwdeel:	Paal
Materiaal:	Hout
Gebrek:	Houtrot
Omvang:	30% tot 70%
Intensiteit:	Eindstadium
Ernst gebrek:	Ernstig

Conditie score: 5 - Slechte staat

Locatie:	Oostzijde
Schadebeeld:	Houtrot van de palen.
Omvang:	14 stuks
Oorzaak:	Als gevolg van klimatologische invloeden, is houtrot aan de palen ontstaan.
Aspect:	Functionaliteit
Verwacht schade ontwikkeling bij uitstel herstel:	Toename aantasting leidt tot onvoldoende kerend vermogen in de toekomst.
Toelichting:	De palen hebben het einde van de levensduur bereikt.

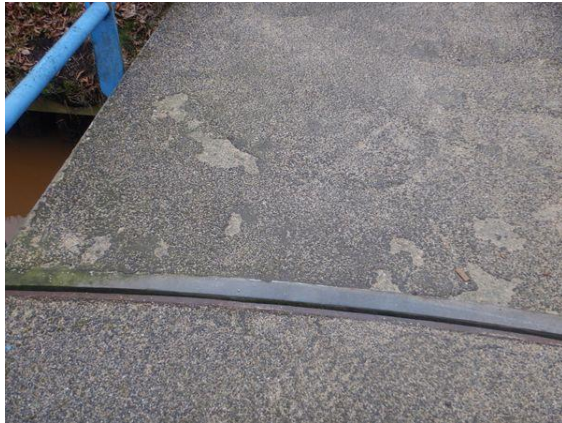
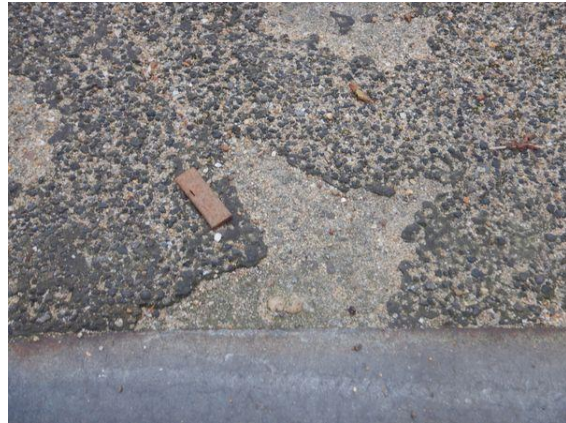
Schadenummer: C10

Element:	Slijtlaag
Bouwdeel:	Slijtlaag, Algemeen
Materiaal:	Kunststof
Gebrek:	Onthechting
Omvang:	10% tot 30%
Intensiteit:	Gevorderd stadium
Ernst gebrek:	Ernstig

Conditie score: 3 - Redelijke staat

Locatie:	Bovenzijde dek
Schadebeeld:	Onthechting slijtlaag.
Omvang:	5,0 m2
Oorzaak:	Als gevolg van verkeersbelasting, is onthechting van de slijtlaag ontstaan.
Aspect:	Veiligheid
Verwacht schade ontwikkeling bij uitstel herstel:	Bij uitbreiding van onthechting kunnen kale delen ontstaan , met mogelijk gladde oppervlakken als gevolg.
Toelichting:	-

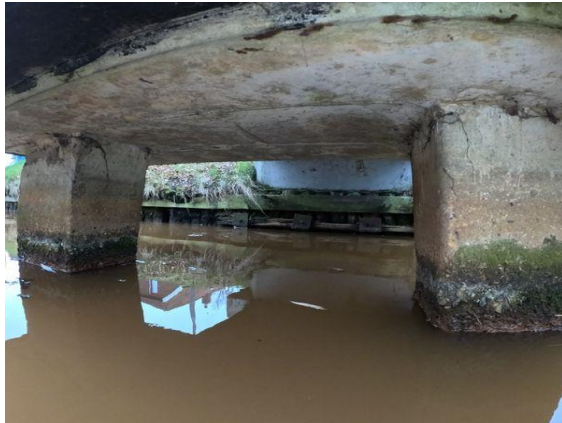
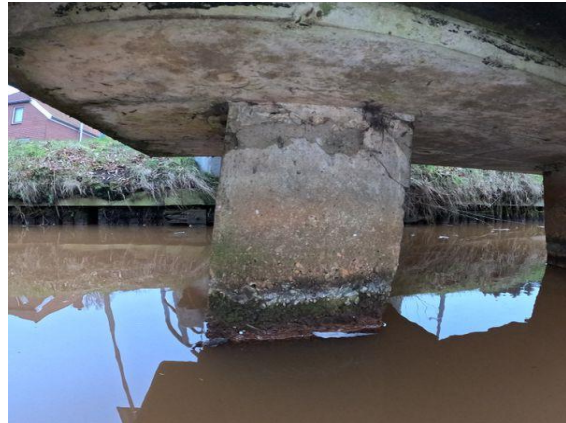
Schadenummer: C11

Element:	Steunpunt
Bouwdeel:	Fundatie
Materiaal:	Beton
Gebrek:	Wapeningscorrosie
Omvang:	2% tot 10%
Intensiteit:	Gevorderd stadium
Ernst gebrek:	Ernstig

Conditie score: 2 - Goede staat

Locatie:	Tussensteunpunt aan westzijde
Schadebeeld:	Afgedrukte betondelen aan kolommen
Omvang:	0,1 m2
Oorzaak:	Als gevolg van indringing van schadelijke stoffen, zijn betonschades ontstaan.
Aspect:	Duurzaamheid
Verwacht schade ontwikkeling bij uitstel herstel:	Uitbreiding betonschade door wapeningscorrosie.
Toelichting:	-

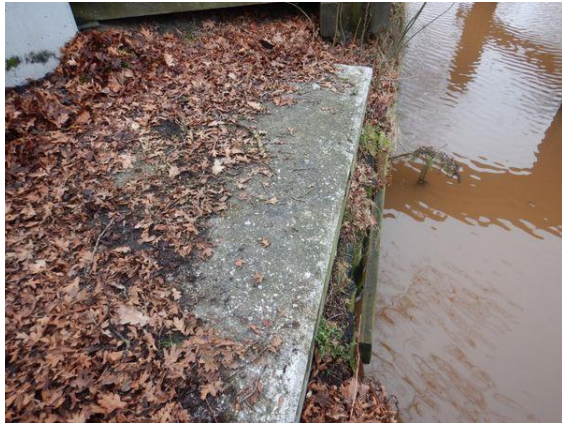
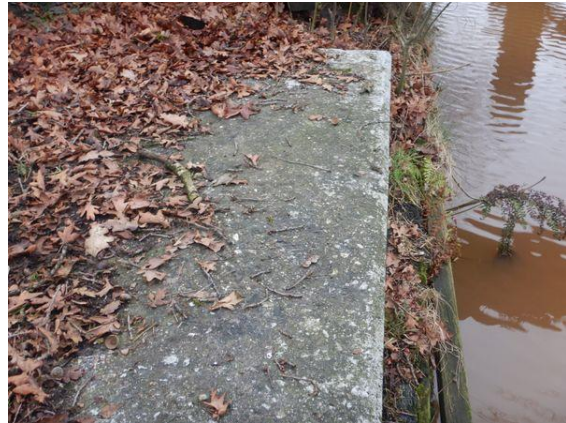
Schadenummer: C12

Element:	Steunpunt
Bouwdeel:	Beschermlaag
Materiaal:	Beton
Gebrek:	Onthechting
Omvang:	30% tot 70%
Intensiteit:	Gevorderd stadium
Ernst gebrek:	Ernstig

Conditie score: 4 - Matige staat

Locatie:	Gehele steunpuntconstructie.
Schadebeeld:	Onthechting / verwerking van de conservering.
Omvang:	Ca. 50% van het totale oppervlak
Oorzaak:	Als gevolg van veroudering en klimatologische invloeden, is onthechting van de conservering ontstaan.
Aspect:	Duurzaamheid
Verwacht schade ontwikkeling bij uitstel herstel:	Kans op indringing van schadelijke stoffen, bij ontbreken van de conservering. Met eventuele betonschades als gevolg.
Toelichting:	-

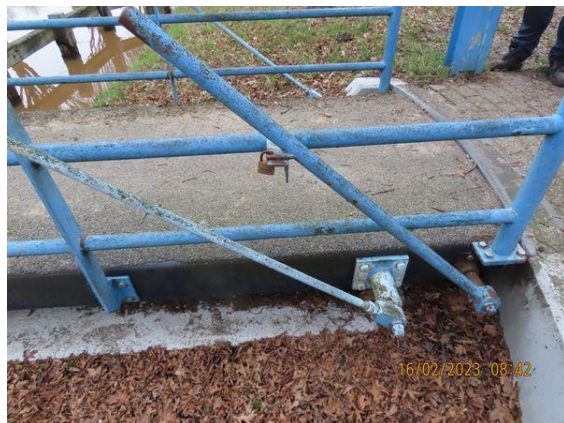
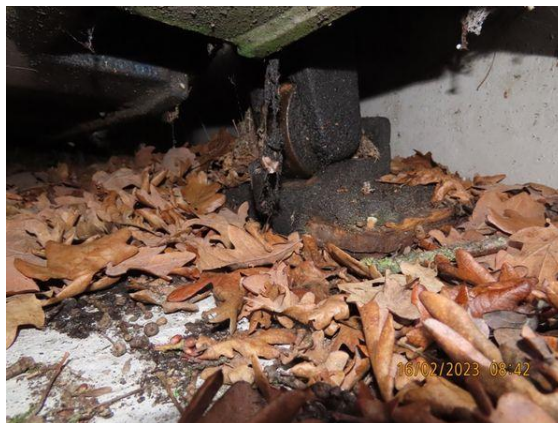
Schadenummer: EW1

Element:	Aandrijving en bewegingswerk (mechanisch)
Bouwdeel:	Opzetinrichting (2)
Materiaal:	Mechaniek
Gebrek:	Corrosie, uniform
Omvang:	10% tot 30%
Intensiteit:	Gevorderd stadium
Ernst gebrek:	Serieus

Conditie score: 2 - Goede staat

Locatie:	Landhoofd zuidoostzijde
Schadebeeld:	De assen, draaipunthuizen, loopwielstoelen en loopwielen van de opzetinrichting zijn bedekt met deels gelaagde corrosie. Er is sprake van materiaalafname.
Omvang:	2 stuks
Oorzaak:	klimatologische invloeden
Aspect:	Functionaliteit
Verwacht schade ontwikkeling bij uitstel herstel:	Toename van de schade met kans op niet functioneren van het opzetwerk.
Toelichting:

De opzetinrichting nadert het einde van zijn levensduur.

Diverse delen zijn bedekt met deels gelaagde corrosie met materiaalafname.

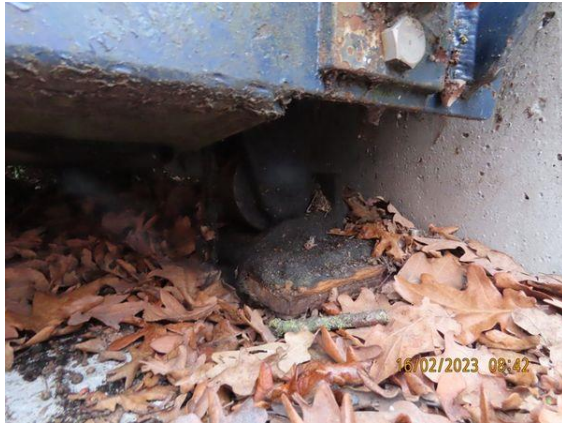
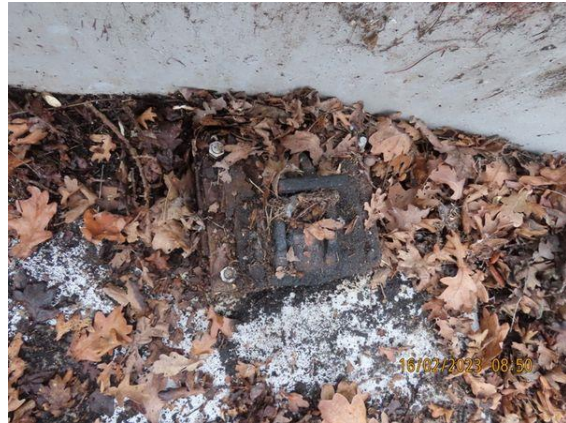
Schadenummer: EW2

Element:	Aandrijving en bewegingswerk (mechanisch)
Bouwdeel:	Opzetinrichting (2)
Materiaal:	Mechaniek
Gebrek:	Vervuiling
Omvang:	30% tot 70%
Intensiteit:	Gevorderd stadium
Ernst gebrek:	Gering

Conditie score: 1 - Uitstekende staat

Locatie:	Landhoofd zuidoostzijde
Schadebeeld:	De ruimte onder het val t.p.v. de opzetinrichting ligt vol met bladeren e.d. De opzetinrichting is deels bedekt met vochtig zand.
Omvang:	1 post
Oorzaak:	Onvoldoende onderhoud
Aspect:	Duurzaamheid
Verwacht schade ontwikkeling bij uitstel herstel:	Versnelde aantasting van de staaldelen.
Toelichting:	Door ophoping van bladeren, vuil e.d. blijft de ruimte langer vochtig, waardoor er sneller corrosie optreedt / corrosie wordt versneld.

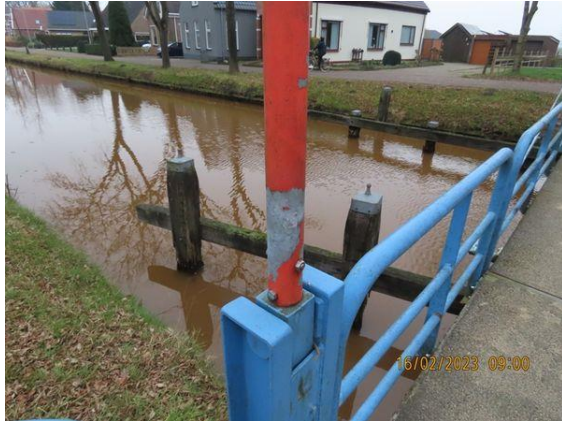
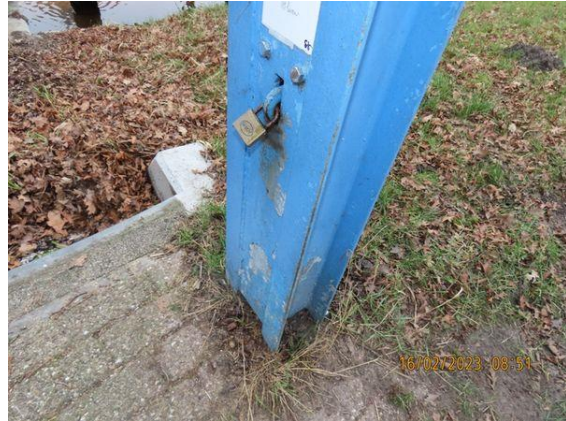
Schadenummer: EW3

Overzichtfoto	Detailfoto
NEN2767-4	
Element:	Afsluitboominstallatie
Bouwdeel:	Beschermlaag (1)
Materiaal:	Kunststof
Gebrek:	Functie, verminderd
Omvang:	10% tot 30%
Intensiteit:	Gevorderd stadium
Ernst gebrek:	Serieus
Conditie score:	2 - Goede staat

CUR-aanbeveling 117, inspectieklasse B2	
Locatie:	Terrein
Schadebeeld:	De conservering heeft zijn beschermende werking verloren. Er is o.a. sprake van verkleuring en afbladderen. De ondergrond vertoont corrosie.
Omvang:	2 stuks
Oorzaak:	klimatologische invloeden, applicatiefout
Aspect:	Toonbaarheid
Verwacht schade ontwikkeling bij uitstel herstel:	Uitbreiding van de corrosie met mogelijk materiaalafname.
Toelichting:

De conservering van de afsluitboominstallatie is beschadigd.

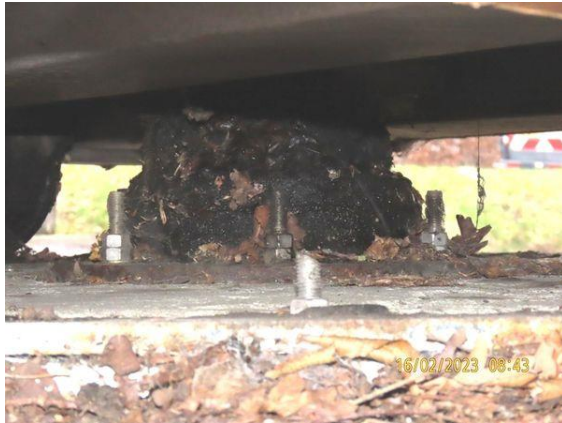
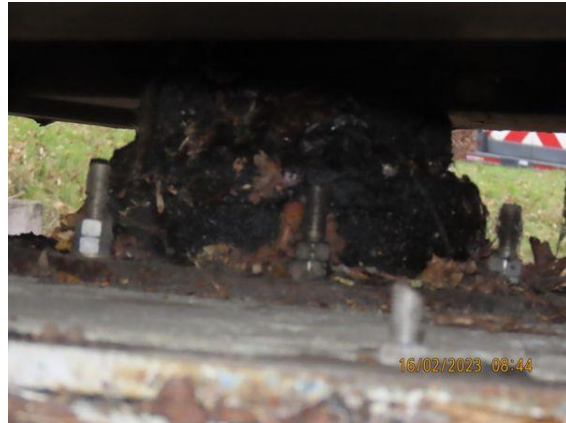
Schadenummer: EW4

Element:	Hoofddraaipunt
Bouwdeel:	Hoofddraaipunt, Algemeen (1)
Materiaal:	Mechaniek
Gebrekk:	Afdichting, defect
Omvang:	10% tot 30%
Intensiteit:	Gevorderd stadium
Ernst gebrek:	Ernstig

Conditie-score: 3 - Redelijke staat

Locatie:	Middenpijler
Schadebeeld:	Het draaipunt is bedekt met een vettige aanslag (weggelekte smeermiddel). De randen van de behuizing vertonen deels gelaagde corrosie.
Omvang:	1 stuks
Oorzaak:	gebruik en klimatologische invloeden
Aspect:	Functionaliteit
Verwacht schade ontwikkeling bij uitstel herstel:	Ontstaan van corrosie met materiaalafname.
Toelichting:

Het hoofddraaipunt is vervuild en deels bedekt met corrosie met materiaalafname.

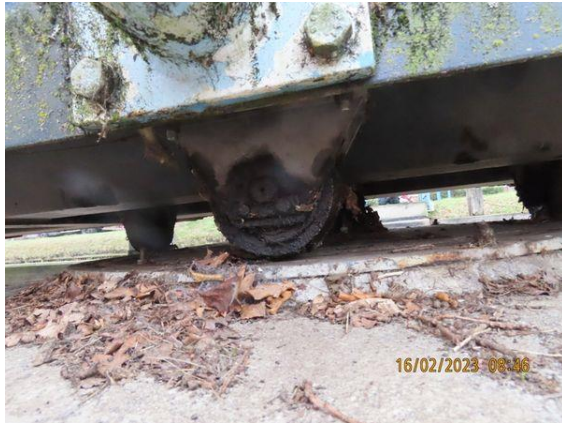
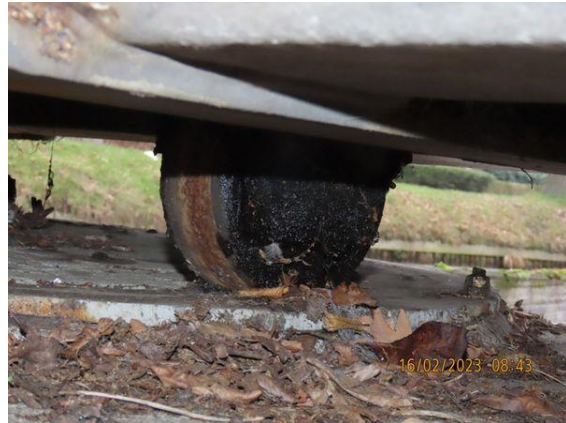
Schadenummer: EW5

Element:	Hoofddraaipunt
Bouwdeel:	Wiel (4)
Materiaal:	Mechaniek
Gebrek:	Corrosie, uniform
Omvang:	10% tot 30%
Intensiteit:	Gevorderd stadium
Ernst gebrek:	Serieus
Conditie score:	2 - Goede staat

Locatie:	Middenpijler
Schadebeeld:	Het loopvlak, de bevestigingsmiddelen en vulplaten vertonen deels gelaagde corrosie.
Omvang:	4 stuks
Oorzaak:	gebruik en klimatologische invloeden
Aspect:	Duurzaamheid
Verwacht schade ontwikkeling bij uitstel herstel:	Toename van de corrosie en materiaalafname.
Toelichting:

De loopwielen en bevestigingsmiddelen bij het hoofddraaipunt zijn deels bedekt met corrosie met materiaalafname.

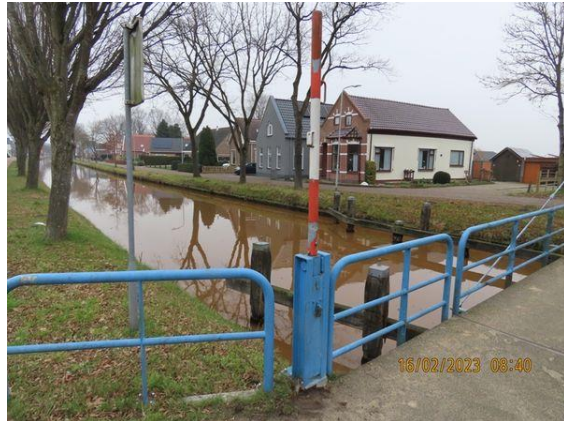
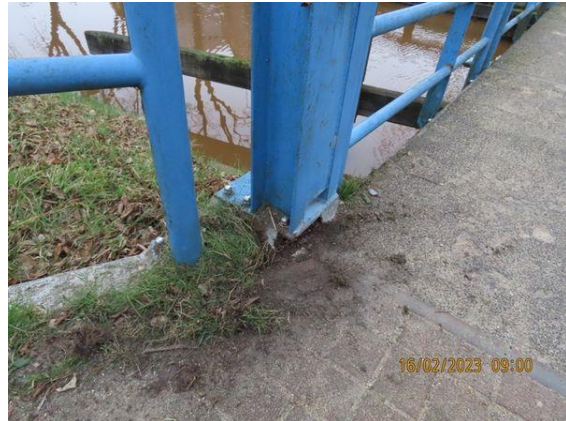
Schadenummer: EW6

Element:	Afsluitboominstallatie
Bouwdeel:	Kast (2)
Materiaal:	Staal
Gebrek:	Onderdeel, ontbreekt
Omvang:	2% tot 10%
Intensiteit:	Gevorderd stadium
Ernst gebrek:	Serieus

Conditie score: 1 - Uitstekende staat

Locatie:	Landhoofd noordwestzijde
Schadebeeld:	Een deel van de ondersabeling van de kast ontbreekt.
Omvang:	0,1 m
Oorzaak:	Onbekend
Aspect:	Functionaliteit
Verwacht schade ontwikkeling bij uitstel herstel:	Kans op ontstaan van corrosie aan de verankering
Toelichting:
