# RAPPORT KUNSTWERK 21120305

## Bakkersdraai

Betreft: Inspectie kunstwerken  
Pekelerhoofddiep  
21120305 Bakkersdraai

Opdrachtgever: **Gemeente Pekela**

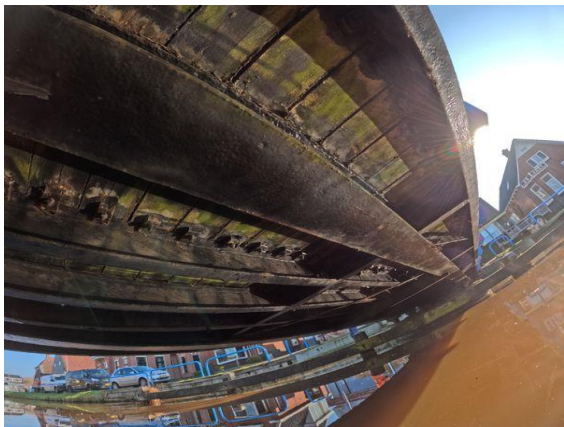
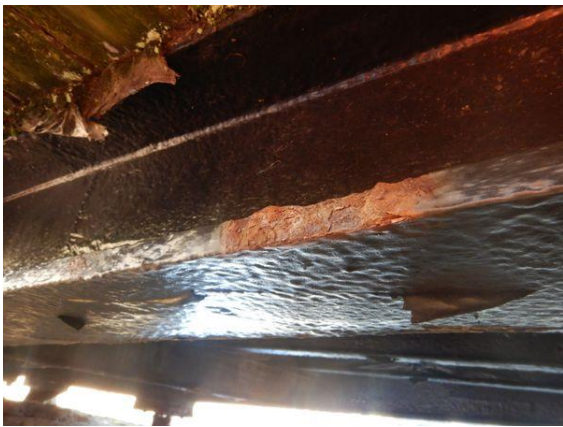
Schadenummer: C1

<b>Overzichtfoto</b>	<b>Detailfoto</b>
NEN2767-4	
<b>Element:</b>	Hoofddraagconstructie (Staal)
<b>Bouwdeel:</b>	Langsligger
<b>Materiaal:</b>	Staal
<b>Gebrek:</b>	Corrosie, uniform
<b>Omvang:</b>	< 2%
<b>Intensiteit:</b>	Gevorderd stadium
<b>Ernst gebrek:</b>	Serieus
<b>Conditie score:</b>	1 - Uitstekende staat

CUR-aanbeveling 117, inspectieklasse B2	
<b>Locatie:</b>	Onderzijde dek
<b>Schadebeeld:</b>	Corrosie van de langsliggers.
<b>Omvang:</b>	Ca. 1% van het totale oppervlak
<b>Oorzaak:</b>	Als gevolg van klimatologische invloeden, is corrosie aan de stalen onderdelen ontstaan.
<b>Aspect:</b>	Duurzaamheid
<b>Verwacht schade ontwikkeling bij uitstel herstel:</b>	Uitbreiding corrosie, met staaldikte afname als gevolg.
<b>Toelichting:</b>	-

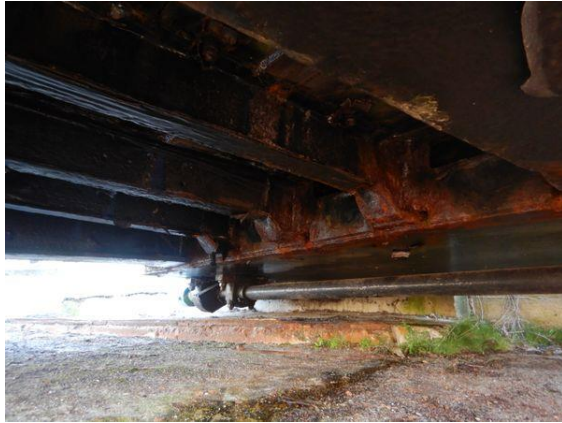
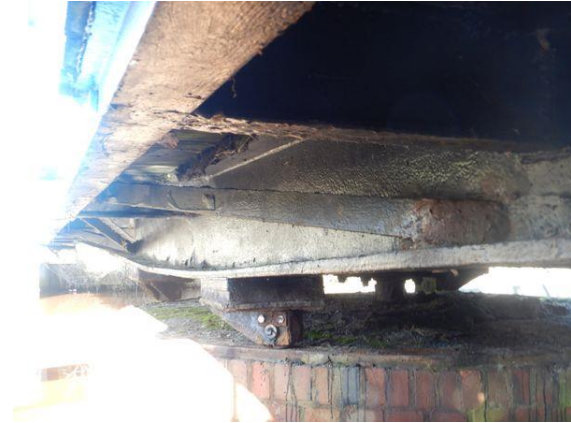
Schadenummer: C2
------------------

<b>Element:</b>	Hoofddraagconstructie (Staal)
<b>Bouwdeel:</b>	Dwarsdrager
<b>Materiaal:</b>	Staal
<b>Gebrek:</b>	Corrosie, uniform
<b>Omvang:</b>	2% tot 10%
<b>Intensiteit:</b>	Gevorderd stadium
<b>Ernst gebrek:</b>	Serieus

**Conditie score:** 1 - Uitstekende staat

<b>Locatie:</b>	Onderzijde dek
<b>Schadebeeld:</b>	Corrosie van de dwarsdragers.
<b>Omvang:</b>	Ca. 2% van het totale oppervlak
<b>Oorzaak:</b>	Als gevolg van klimatologische invloeden, is corrosie aan de stalen onderdelen ontstaan.
<b>Aspect:</b>	Duurzaamheid
<b>Verwacht schade ontwikkeling bij uitstel herstel:</b>	Uitbreiding corrosie, met staaldikte afname als gevolg.
<b>Toelichting:</b>	Er is sprake van lichte staaldikte afname.

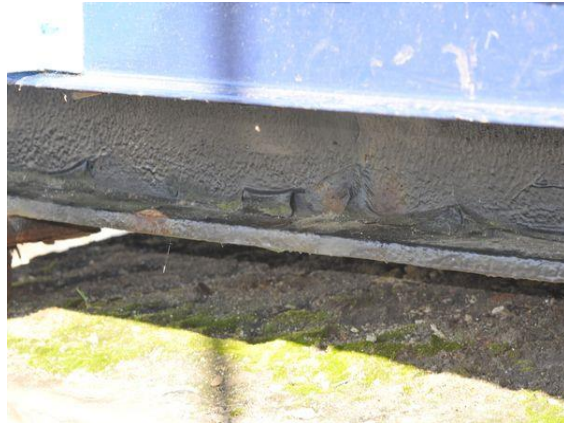
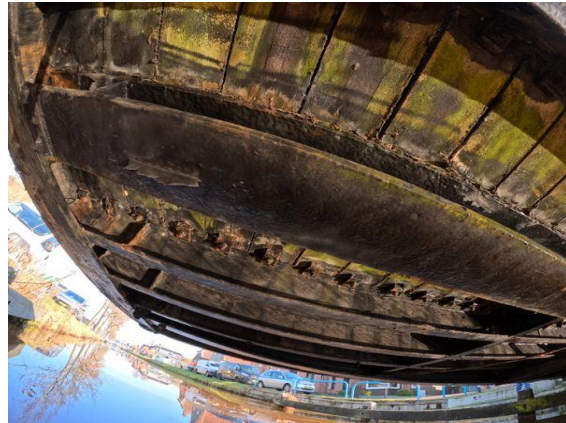
Schadenummer: C3

<b>Element:</b>	Hoofddraagconstructie (Staal)
<b>Bouwdeel:</b>	Beschermlaag
<b>Materiaal:</b>	Staal
<b>Gebrek:</b>	Onthechting
<b>Omvang:</b>	2% tot 10%
<b>Intensiteit:</b>	Gevorderd stadium
<b>Ernst gebrek:</b>	Ernstig

**Conditie score:** 2 - Goede staat

<b>Locatie:</b>	Onderzijde dek
<b>Schadebeeld:</b>	Onthechting van de conservering.
<b>Omvang:</b>	Ca. 5% van het totale oppervlak
<b>Oorzaak:</b>	Als gevolg van veroudering en klimatologische invloeden, is onthechting van de conservering ontstaan.
<b>Aspect:</b>	Duurzaamheid
<b>Verwacht schade ontwikkeling bij uitstel herstel:</b>	Kans op corrosie van stalen delen bij ontbreken van de conservering.
<b>Toelichting:</b>	Op diverse locaties is er al corrosie ontstaan door het

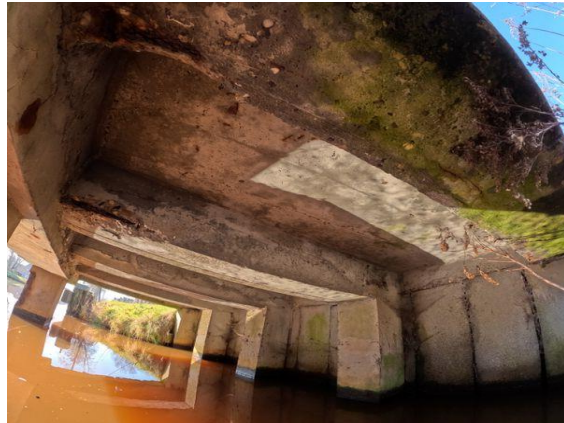
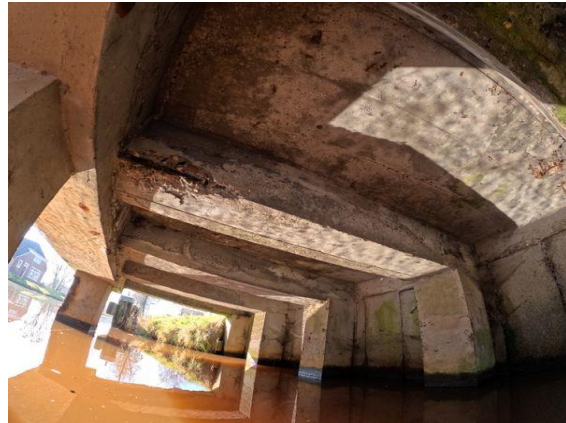
Schadenummer: C4

<b>Element:</b>	Hoofddraagconstructie (Beton)
<b>Bouwdeel:</b>	Langsligger
<b>Materiaal:</b>	Beton
<b>Gebrek:</b>	Wapeningscorrosie
<b>Omvang:</b>	10% tot 30%
<b>Intensiteit:</b>	Gevorderd stadium
<b>Ernst gebrek:</b>	Ernstig

**Conditie score:** 3 - Redelijke staat

<b>Locatie:</b>	Onderzijde langsliggers
<b>Schadebeeld:</b>	Afgedrukte betondelen met blootliggende wapening.
<b>Omvang:</b>	1,0 m2
<b>Oorzaak:</b>	Als gevolg van indringing van schadelijke stoffen en een lage betondekking, zijn betonschades met blootliggende wapening ontstaan.
<b>Aspect:</b>	Duurzaamheid
<b>Verwacht schade ontwikkeling bij uitstel herstel:</b>	Uitbreiding betonschade door wapeningscorrosie.
<b>Toelichting:</b>	-

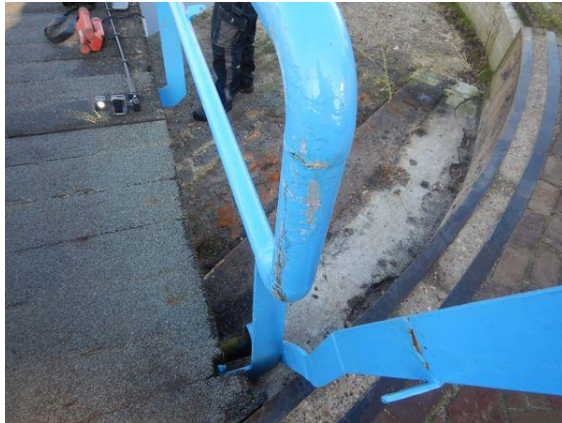
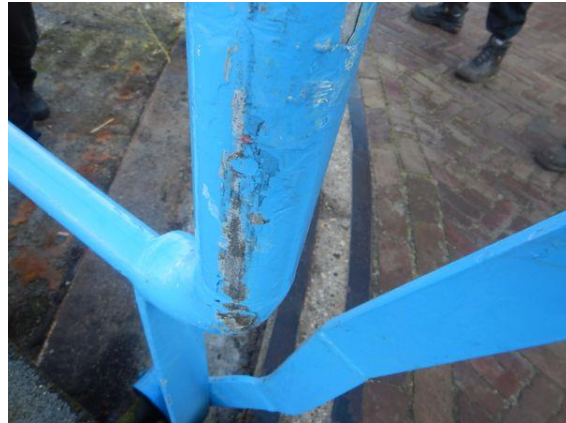
Schadenummer: C5

<b>Element:</b>	Leuningconstructie
<b>Bouwdeel:</b>	Leuning
<b>Materiaal:</b>	Staal
<b>Gebrek:</b>	Onthechting
<b>Omvang:</b>	< 2%
<b>Intensiteit:</b>	Eindstadium
<b>Ernst gebrek:</b>	Ernstig

**Conditie score:** 2 - Goede staat

<b>Locatie:</b>	Noordoostzijde
<b>Schadebeeld:</b>	Onthechting van de conservering.
<b>Omvang:</b>	Ca. 1% van 30,0 m1
<b>Oorzaak:</b>	De conservering is onthecht als gevolg van een mechanische beschadiging.
<b>Aspect:</b>	Duurzaamheid
<b>Verwacht schade ontwikkeling bij uitstel herstel:</b>	Kans op corrosie van stalen delen bij ontbreken van de conservering.
<b>Toelichting:</b>	-

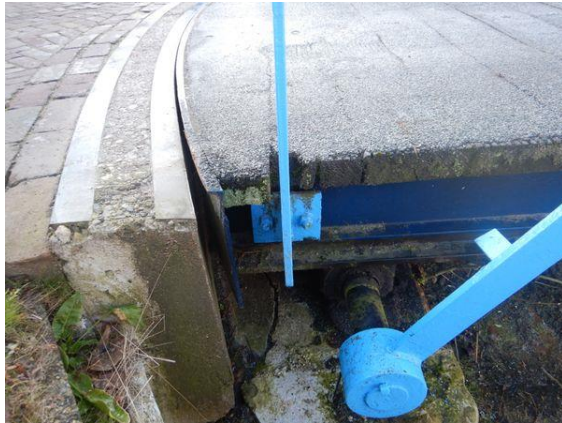
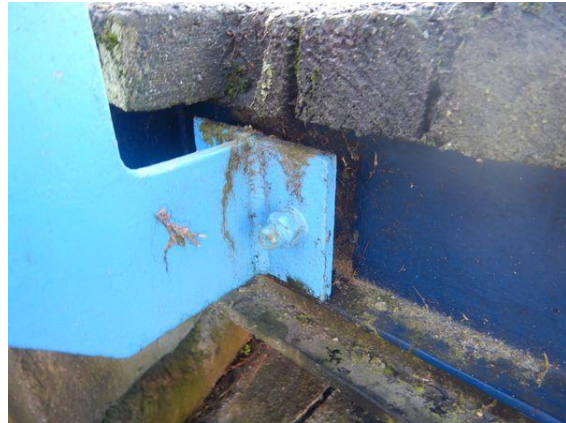
Schadenummer: C6

<b>Element:</b>	Leuningconstructie
<b>Bouwdeel:</b>	Leuning
<b>Materiaal:</b>	Staal
<b>Gebrek:</b>	Verankering, defect
<b>Omvang:</b>	< 2%
<b>Intensiteit:</b>	Gevorderd stadium
<b>Ernst gebrek:</b>	Ernstig

**Conditie score:** 1 - Uitstekende staat

<b>Locatie:</b>	Noordoostzijde
<b>Schadebeeld:</b>	De bevestiging van de pijler is afgebroken.
<b>Omvang:</b>	1 stuks
<b>Oorzaak:</b>	Als gevolg van een aanrijding is het leuningwerk losgeraakt.
<b>Aspect:</b>	Functionaliteit
<b>Verwacht schade ontwikkeling bij uitstel herstel:</b>	De leuning heeft op deze locatie onvoldoende kerend vermogen.
<b>Toelichting:</b>	-

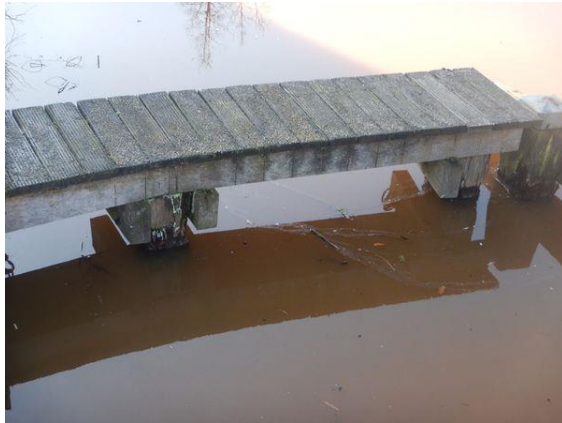
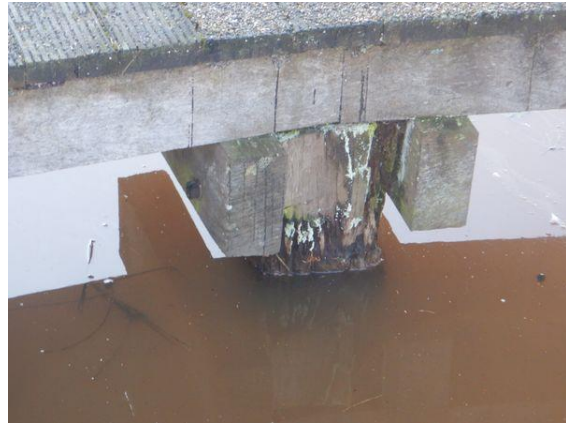
Schadenummer: C7

<b>Element:</b>	Loopbrug
<b>Bouwdeel:</b>	Loopbrug, Algemeen
<b>Materiaal:</b>	Hout
<b>Gebrek:</b>	Houtrot
<b>Omvang:</b>	30% tot 70%
<b>Intensiteit:</b>	Gevorderd stadium
<b>Ernst gebrek:</b>	Ernstig

**Conditie score:** 4 - Matige staat

<b>Locatie:</b>	Palen onder loopbrug.
<b>Schadebeeld:</b>	Houtrot van de palen.
<b>Omvang:</b>	2 stuks
<b>Oorzaak:</b>	Als gevolg van klimatologische invloeden, is houtrot aan de palen ontstaan.
<b>Aspect:</b>	Functionaliteit
<b>Verwacht schade ontwikkeling bij uitstel herstel:</b>	Toename aantasting leidt tot onvoldoende dragend vermogen in de toekomst.
<b>Toelichting:</b>	De insnoering bedraagt ca. 5 cm.

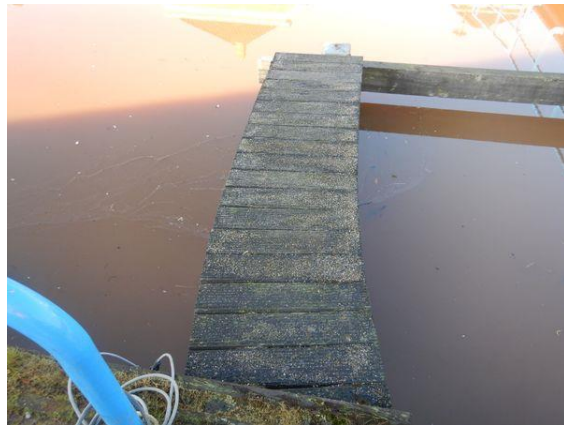
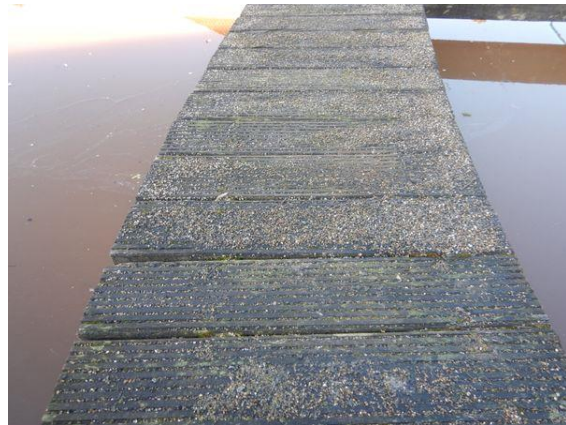
Schadenummer: C8

<b>Element:</b>	Loopbrug
<b>Bouwdeel:</b>	Bescherm laag
<b>Materiaal:</b>	Kunststof
<b>Gebrek:</b>	Onthechting
<b>Omvang:</b>	>= 70%
<b>Intensiteit:</b>	Gevorderd stadium
<b>Ernst gebrek:</b>	Ernstig

**Conditie score:** 5 - Slechte staat

<b>Locatie:</b>	Bovenzijde loopbrug
<b>Schadebeeld:</b>	Onthechting slijtlaag.
<b>Omvang:</b>	2,0 m2
<b>Oorzaak:</b>	Als gevolg van gebruiksbelasting en veroudering, is onthechting van de slijtlaag ontstaan.
<b>Aspect:</b>	Veiligheid
<b>Verwacht schade ontwikkeling bij uitstel herstel:</b>	Bij uitbreiding van onthechting kunnen kale delen ontstaan , met mogelijk gladde oppervlakken als gevolg.
<b>Toelichting:</b>	-

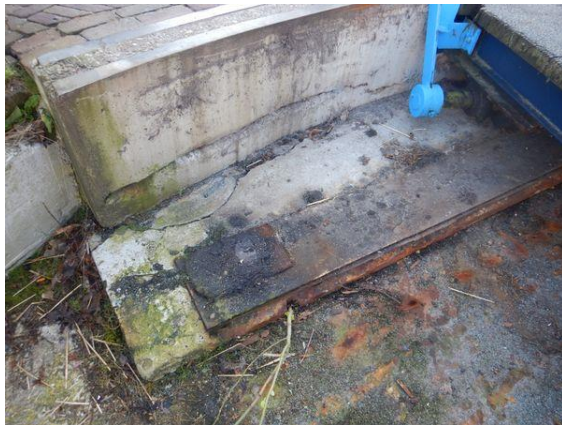
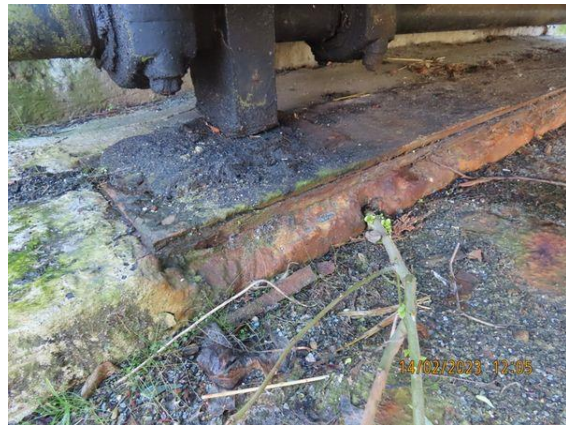
Schadenummer: C9

<b>Element:</b>	Oplegging
<b>Bouwdeel:</b>	Oplegging, Algemeen
<b>Materiaal:</b>	Staal
<b>Gebrek:</b>	Corrosie, uniform
<b>Omvang:</b>	>= 70%
<b>Intensiteit:</b>	Gevorderd stadium
<b>Ernst gebrek:</b>	Serieus

**Conditie score:** 4 - Matige staat

<b>Locatie:</b>	Oost- en westzijde
<b>Schadebeeld:</b>	Corrosie stalen delen
<b>Omvang:</b>	2 stuks
<b>Oorzaak:</b>	Als gevolg van klimatologische invloeden, is corrosie aan de stalen onderdelen ontstaan.
<b>Aspect:</b>	Duurzaamheid
<b>Verwacht schade ontwikkeling bij uitstel herstel:</b>	Uitbreiding corrosie, met staaldikte afname als gevolg.
<b>Toelichting:</b>	Er is sprake van lichte staaldikte afname.

De oplegging t.p.v. de opzetinrichting vertoont deels gelaagde corrosie.

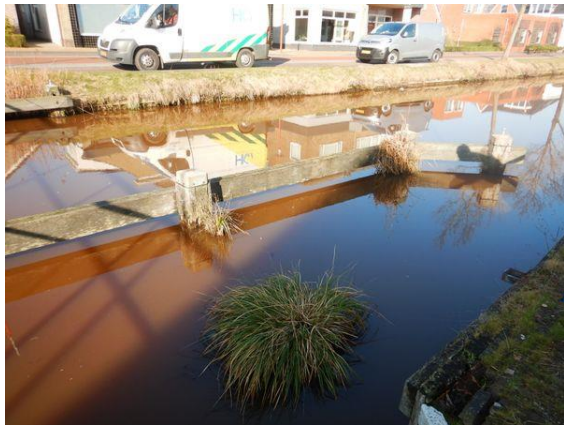
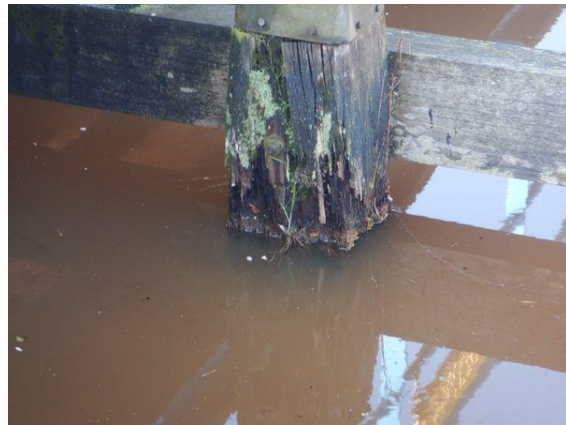
Schadenummer: C10

Element:	Remming- en geleidewerk
Bouwdeel:	Paal
Materiaal:	Hout
Gebrek:	Houtrot
Omvang:	30% tot 70%
Intensiteit:	Eindstadium
Ernst gebrek:	Ernstig

Conditie score: 5 - Slechte staat

Locatie:	Oostzijde
Schadebeeld:	Houtrot van de palen.
Omvang:	10 stuks
Oorzaak:	Als gevolg van klimatologische invloeden, is houtrot aan de palen ontstaan.
Aspect:	Functionaliteit
Verwacht schade ontwikkeling bij uitstel herstel:	Toename aantasting leidt tot onvoldoende kerend vermogen in de toekomst.
Toelichting:	De palen hebben het einde van de levensduur bereikt.

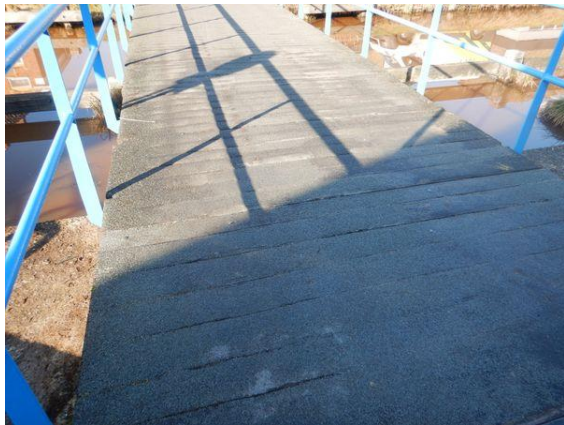
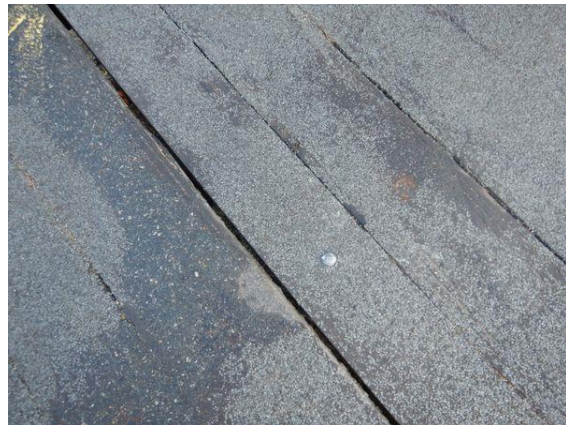
Schadenummer: C11

<b>Element:</b>	Slijtlaag
<b>Bouwdeel:</b>	Slijtlaag, Algemeen
<b>Materiaal:</b>	Kunststof
<b>Gebrek:</b>	Onthechting
<b>Omvang:</b>	30% tot 70%
<b>Intensiteit:</b>	Gevorderd stadium
<b>Ernst gebrek:</b>	Ernstig

**Conditie score:** 4 - Matige staat

<b>Locatie:</b>	Bovenzijde dek
<b>Schadebeeld:</b>	Onthechting slijtlaag.
<b>Omvang:</b>	20,0 m2
<b>Oorzaak:</b>	Als gevolg van verkeersbelasting, is onthechting van de slijtlaag ontstaan.
<b>Aspect:</b>	Veiligheid
<b>Verwacht schade ontwikkeling bij uitstel herstel:</b>	Bij uitbreiding van onthechting kunnen kale delen ontstaan , met mogelijk gladde oppervlakken als gevolg.
<b>Toelichting:</b>	-

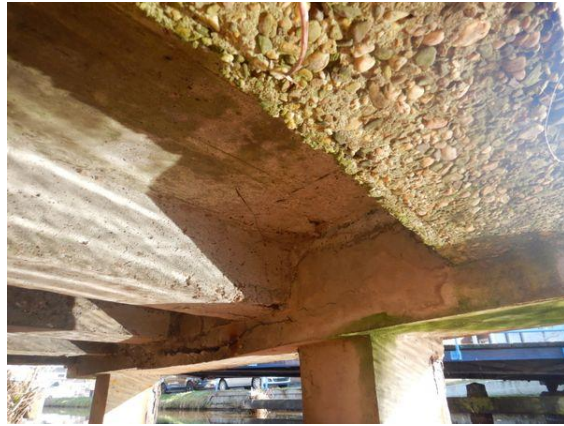
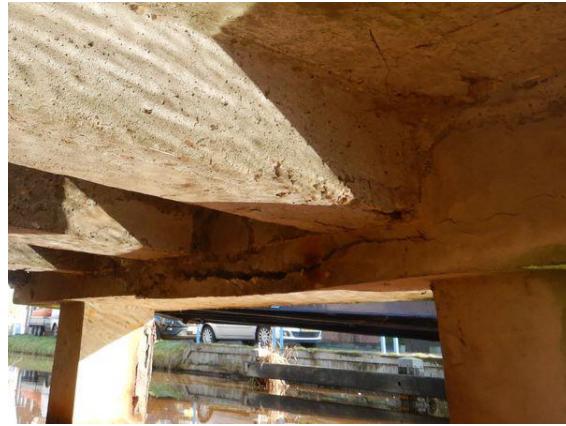
Schadenummer: C12

<b>Element:</b>	Steunpunt
<b>Bouwdeel:</b>	Oplegbalk
<b>Materiaal:</b>	Beton
<b>Gebrek:</b>	Wapeningscorrosie
<b>Omvang:</b>	10% tot 30%
<b>Intensiteit:</b>	Gevorderd stadium
<b>Ernst gebrek:</b>	Ernstig

**Conditie score:** 3 - Redelijke staat

<b>Locatie:</b>	Onderzijde oplegbalk
<b>Schadebeeld:</b>	Afgedrukte betondelen met blootliggende wapening
<b>Omvang:</b>	0,4 m2
<b>Oorzaak:</b>	Als gevolg van indringing van schadelijke stoffen, zijn betonschades met blootliggende wapening ontstaan.
<b>Aspect:</b>	Duurzaamheid
<b>Verwacht schade ontwikkeling bij uitstel herstel:</b>	Uitbreiding betonschade door wapeningscorrosie.
<b>Toelichting:</b>	-

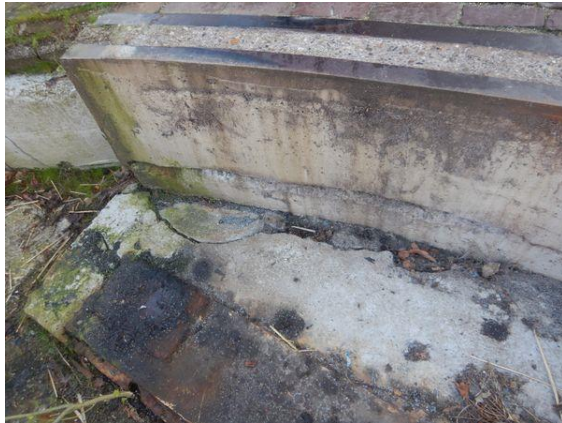
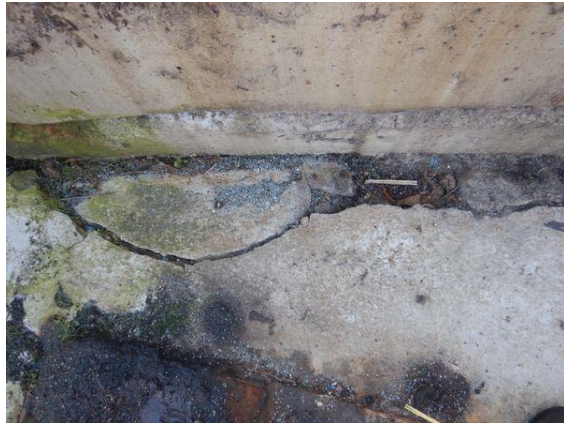
Schadenummer: C13

<b>Element:</b>	Steunpunt
<b>Bouwdeel:</b>	Landhoofd
<b>Materiaal:</b>	Beton
<b>Gebrek:</b>	Afbrokkelen
<b>Omvang:</b>	2% tot 10%
<b>Intensiteit:</b>	Gevorderd stadium
<b>Ernst gebrek:</b>	Ernstig
<b>Conditie score:</b>	2 - Goede staat

<b>Locatie:</b>	Landhoofd aan oostzijde.
<b>Schadebeeld:</b>	Aanstort bovenzijde landhoofd is afgebrokkeld.
<b>Omvang:</b>	0,2 m2
<b>Oorzaak:</b>	Vermoedelijk als gevolg van zetting is de aanstort afgebrokkeld.
<b>Aspect:</b>	Duurzaamheid
<b>Verwacht schade ontwikkeling bij uitstel herstel:</b>	Uitbreiding betonschade door wapeningscorrosie.
<b>Toelichting:</b>	-

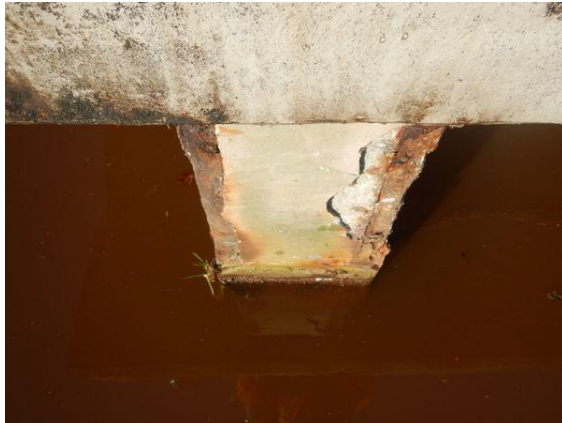
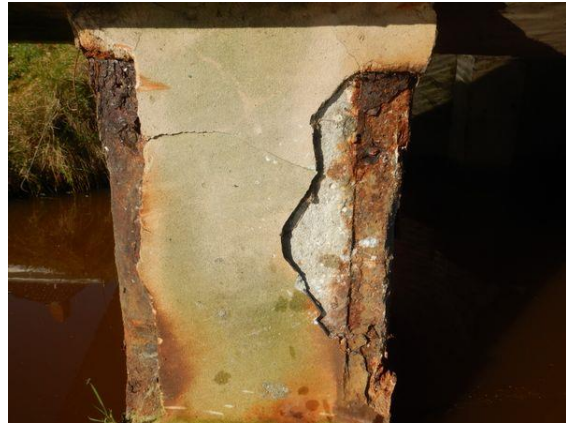
Schadenummer: C14

<b>Element:</b>	Steunpunt
<b>Bouwdeel:</b>	Fundatie
<b>Materiaal:</b>	Beton
<b>Gebrek:</b>	Afbrokkelen
<b>Omvang:</b>	30% tot 70%
<b>Intensiteit:</b>	Gevorderd stadium
<b>Ernst gebrek:</b>	Ernstig

**Conditie score:** 4 - Matige staat

<b>Locatie:</b>	Zijkanten kolommen.
<b>Schadebeeld:</b>	Spachtellaag brokkelt af.
<b>Omvang:</b>	1,0 m2
<b>Oorzaak:</b>	Als gevolg van coroderende hoekprofielen is de spachtellaag afgedrukt.
<b>Aspect:</b>	Duurzaamheid
<b>Verwacht schade ontwikkeling bij uitstel herstel:</b>	Uitbreiding schade aan de spachtellaag. Als gevolg van ontbrekende spachtellaag, kans op verhoogde indringing van vocht en carbonatatie.
<b>Toelichting:</b>	Onbekend welke primaire functie de spachtellaag heeft.

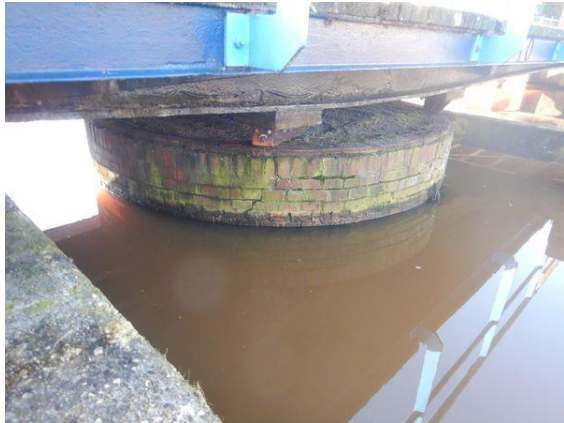
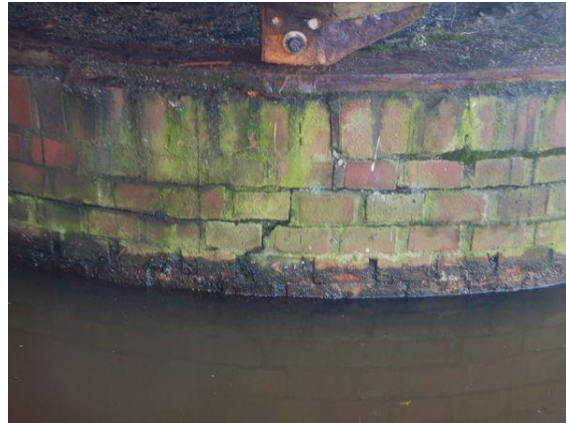
Schadenummer: C15

<b>Element:</b>	Steunpunt
<b>Bouwdeel:</b>	Pijler
<b>Materiaal:</b>	Metselwerk
<b>Gebrek:</b>	Afbrokkelen
<b>Omvang:</b>	30% tot 70%
<b>Intensiteit:</b>	Gevorderd stadium
<b>Ernst gebrek:</b>	Ernstig

**Conditie score:** 4 - Matige staat

<b>Locatie:</b>	Metselwerk t.p.v. draaipunt.
<b>Schadebeeld:</b>	Voegwerk verkeert in slechte staat / ontbreekt deels.
<b>Omvang:</b>	3,0 m2
<b>Oorzaak:</b>	Het voegwerk is verouderd, en is aangetast als gevolg van klimatologische invloeden.
<b>Aspect:</b>	Duurzaamheid
<b>Verwacht schade ontwikkeling bij uitstel herstel:</b>	Losraken van metselstenen bij uitbreiding van schade.
<b>Toelichting:</b>	-

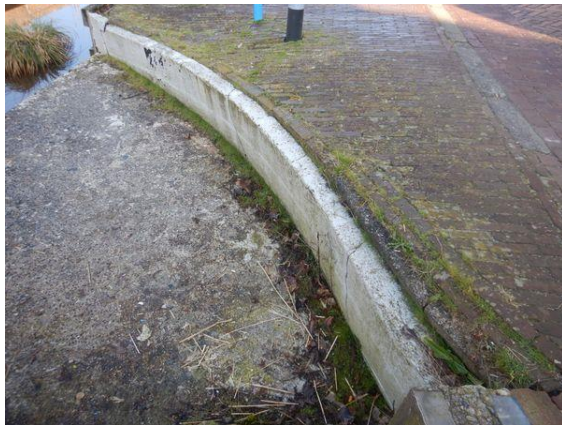
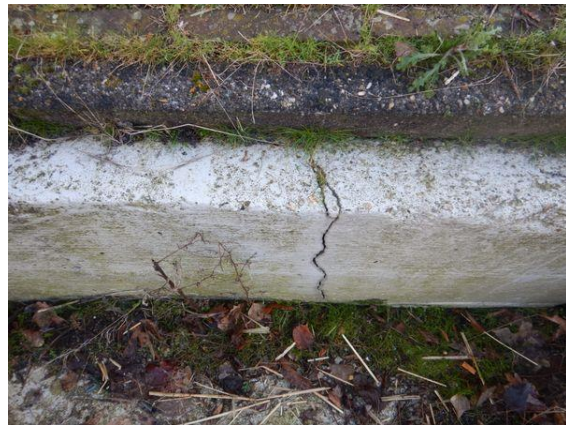
Schadenummer: C16

<b>Element:</b>	Kerende constructie
<b>Bouwdeel:</b>	Keermuur
<b>Materiaal:</b>	Beton
<b>Gebrek:</b>	Deformatie, kritiek
<b>Omvang:</b>	$\geq 70\%$
<b>Intensiteit:</b>	Gevorderd stadium
<b>Ernst gebrek:</b>	Ernstig

**Conditie score:** 5 - Slechte staat

<b>Locatie:</b>	Landhoofd aan oostzijde.
<b>Schadebeeld:</b>	Keermuur gedeformeerd, en gescheurd.
<b>Omvang:</b>	8,0 m1
<b>Oorzaak:</b>	Als gevolg van gronddruk en onvoldoende kerende capaciteit, is de keermuur naar binnen gedrukt.
<b>Aspect:</b>	Functionaliteit
<b>Verwacht schade ontwikkeling bij uitstel herstel:</b>	Bij uitbreiding van de deformatie zal de keermuur zijn kerende functie verliezen.
<b>Toelichting:</b>	-

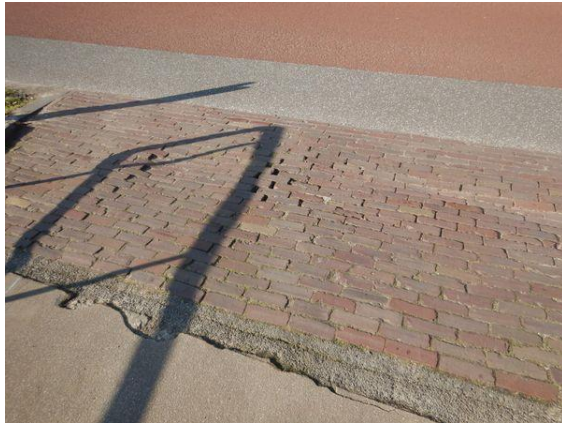
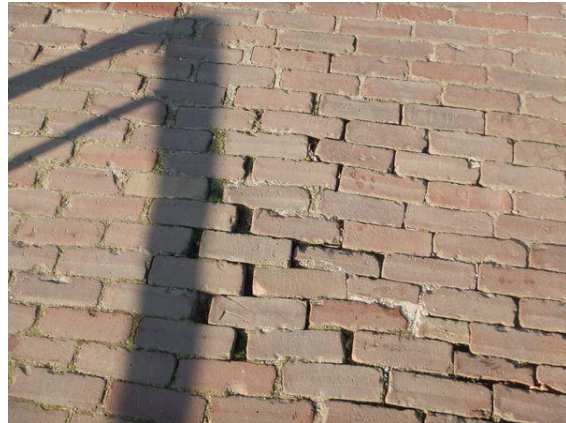
Schadenummer: C17

<b>Element:</b>	Verharding wegtype 7 (fietspaden)
<b>Bouwdeel:</b>	Elementenverharding
<b>Materiaal:</b>	Elementen
<b>Gebrek:</b>	Dwarsonvlakheid
<b>Omvang:</b>	10% tot 30%
<b>Intensiteit:</b>	Gevorderd stadium
<b>Ernst gebrek:</b>	Ernstig

**Conditie score:** 3 - Redelijke staat

<b>Locatie:</b>	Oost- en westzijde
<b>Schadebeeld:</b>	Verzakking straatwerk
<b>Omvang:</b>	4,0 m2
<b>Oorzaak:</b>	Als gevolg van verkeersbelasting, is verzakking ontstaan.
<b>Aspect:</b>	Veiligheid
<b>Verwacht schade ontwikkeling bij uitstel herstel:</b>	Bij uitbreiding van de verzakking kans op struikelgevaar.
<b>Toelichting:</b>	-

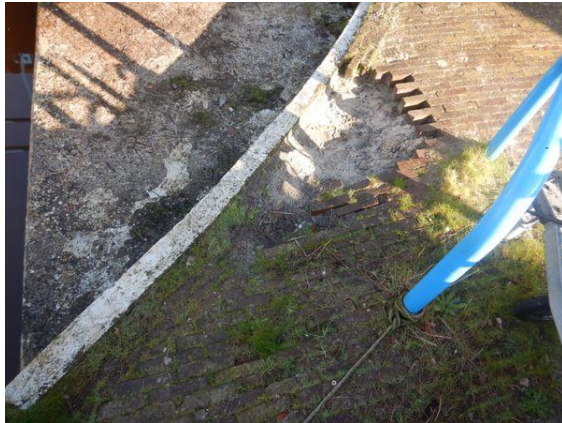
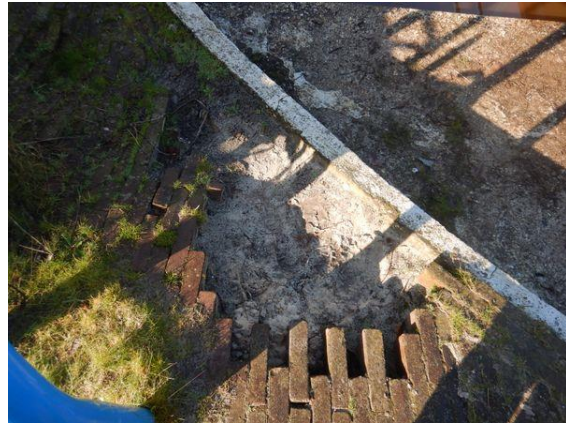
Schadenummer: C18

<b>Element:</b>	Verharding wegtype 7 (fietspaden)
<b>Bouwdeel:</b>	Elementenverharding
<b>Materiaal:</b>	Elementen
<b>Gebrek:</b>	Oneffenheden
<b>Omvang:</b>	2% tot 10%
<b>Intensiteit:</b>	Eindstadium
<b>Ernst gebrek:</b>	Ernstig

**Conditie score:** 3 - Redelijke staat

<b>Locatie:</b>	Oostzijde
<b>Schadebeeld:</b>	Ontbrekende stenen.
<b>Omvang:</b>	2,0 m2
<b>Oorzaak:</b>	Er ontbreken diverse stenen vermoedelijk als gevolg van vandalisme.
<b>Aspect:</b>	Veiligheid
<b>Verwacht schade ontwikkeling bij uitstel herstel:</b>	Ontbreken van de stenen veroorzaakt struikelgevaar.
<b>Toelichting:</b>	-

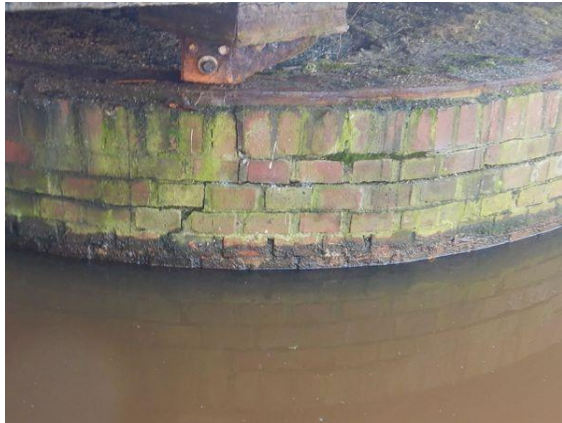
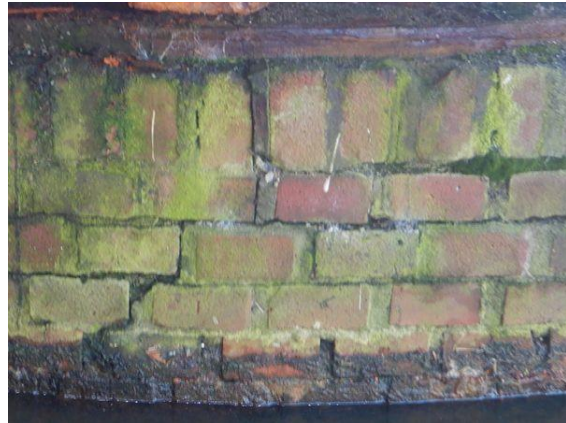
Schadenummer: C19

<b>Element:</b>	Steunpunt
<b>Bouwdeel:</b>	Pijler
<b>Materiaal:</b>	Metselwerk
<b>Gebrek:</b>	Scheur, niet constructief
<b>Omvang:</b>	2% tot 10%
<b>Intensiteit:</b>	Gevorderd stadium
<b>Ernst gebrek:</b>	Serieus

**Conditie score:** 1 - Uitstekende staat

<b>Locatie:</b>	Metselwerk pijler tussensteunpunt
<b>Schadebeeld:</b>	Scheurvorming (scheuren door voegen)
<b>Omvang:</b>	Totaal ca. 2,0 m <sup>1</sup>
<b>Oorzaak:</b>	Zetting / zakking
<b>Aspect:</b>	Duurzaamheid
<b>Verwacht schade ontwikkeling bij uitstel herstel:</b>	Schade aan metsel- en voegwerk bij indringing vocht in combinatie met vorst- en dooicycli.
<b>Toelichting:</b>	-

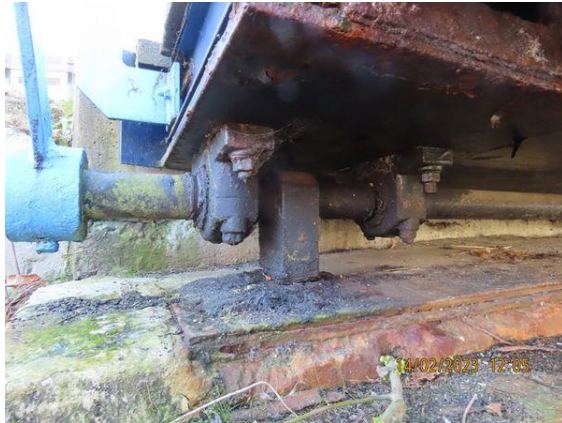
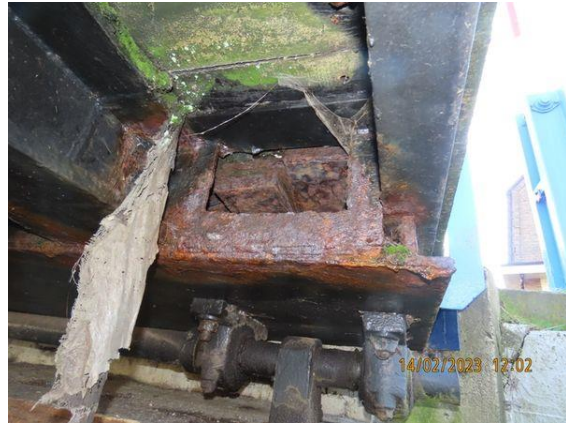
Schadenummer: EW1

<b>Element:</b>	Aandrijving en bewegingswerk (mechanisch)
<b>Bouwdeel:</b>	Opzetinrichting ( 2 )
<b>Materiaal:</b>	Mechaniek
<b>Gebrek:</b>	Corrosie, uniform
<b>Omvang:</b>	30% tot 70%
<b>Intensiteit:</b>	Gevorderd stadium
<b>Ernst gebrek:</b>	Serieus

**Conditie score:** 3 - Redelijke staat

<b>Locatie:</b>	Landhoofd zuidoostzijde
<b>Schadebeeld:</b>	De assen, draaipunthuizen en nokken van de opzetinrichting vertonen corrosie. Bij met name het frame is sprake van materiaalafname.
<b>Omvang:</b>	2 stuks
<b>Oorzaak:</b>	klimatologische invloeden
<b>Aspect:</b>	Functionaliteit
<b>Verwacht schade ontwikkeling bij uitstel herstel:</b>	Toename van de schade met kans op niet functioneren van het opzetwerk.
<b>Toelichting:</b>

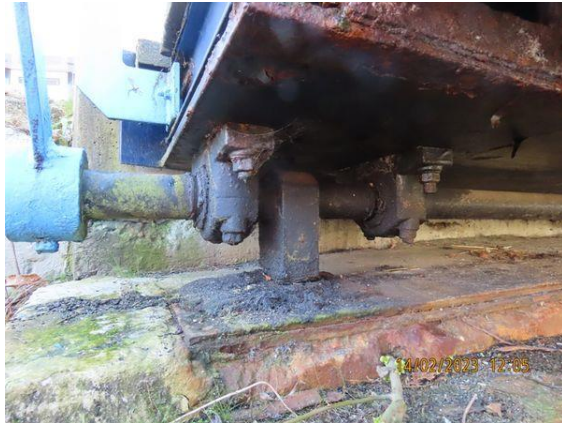
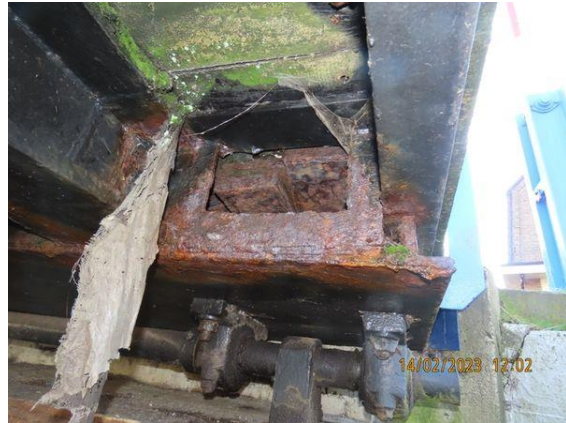
Schadenummer: EW1

Element:	Aandrijving en bewegingswerk (mechanisch)
Bouwdeel:	Opzetinrichting ( 2 )
Materiaal:	Mechaniek
Gebrek:	Corrosie, uniform
Omvang:	30% tot 70%
Intensiteit:	Gevorderd stadium
Ernst gebrek:	Serieus

Conditie score: 3 - Redelijke staat

Locatie:	Landhoofd zuidoostzijde
Schadebeeld:	De assen, draaipunthuizen en nokken van de opzetinrichting vertonen corrosie. Bij met name het frame is sprake van materiaalafname.
Omvang:	2 stuks
Oorzaak:	klimatologische invloeden
Aspect:	Functionaliteit
Verwacht schade ontwikkeling bij uitstel herstel:	Toename van de schade met kans op niet functioneren van het opzetwerk.
Toelichting:

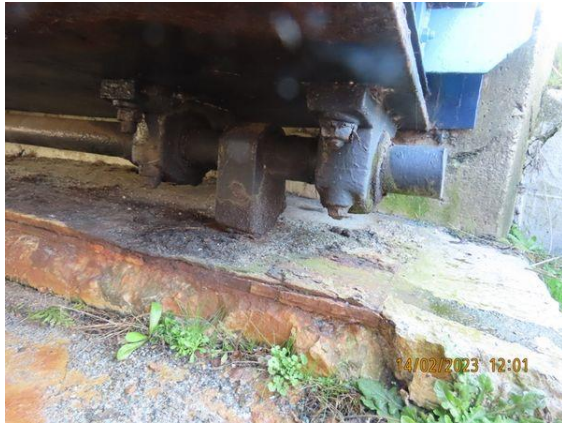
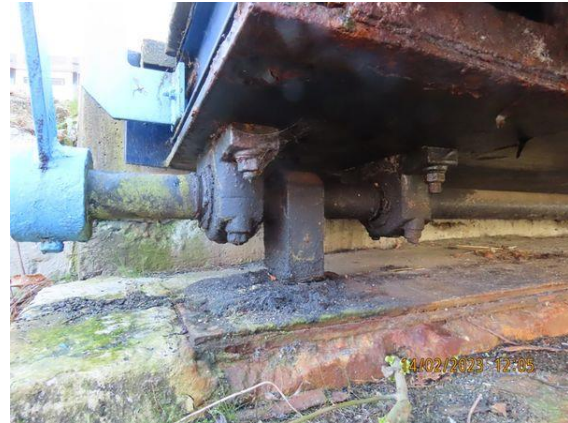
Schadenummer: EW2

Element:	Aandrijving en bewegingswerk (mechanisch)
Bouwdeel:	Opzetinrichting (2)
Materiaal:	Mechaniek
Gebrek:	Slijtage, mechanisch
Omvang:	30% tot 70%
Intensiteit:	Gevorderd stadium
Ernst gebrek:	Serieus

Conditie score: 3 - Redelijke staat

Locatie:	Landhoofd zuidoostzijde
Schadebeeld:	Het opzetten van het val gebeurt m.b.v. nokken i.p.v. loopwielen. Hiervoor is een grote kracht nodig bij het opzetten, er treed sneller slijtage op. Daarnaast is er tijdens het opzetten een grotere horizontale kracht op het hoofd draaipunt.
Omvang:	2 stuks
Oorzaak:	Ontwerp keuze
Aspect:	Functionaliteit
Verwacht schade ontwikkeling bij uitstel herstel:	Snellere slijtage van de verschillende delen.
Toelichting:

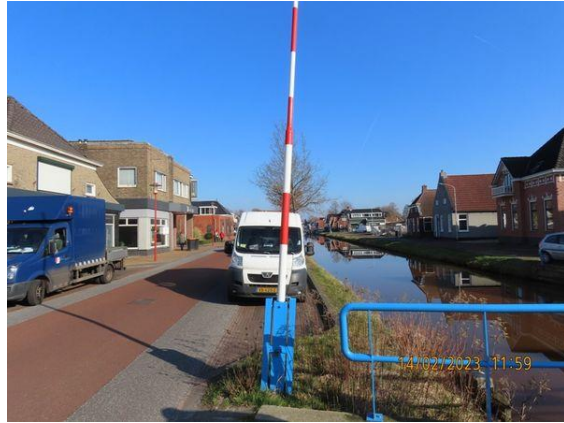
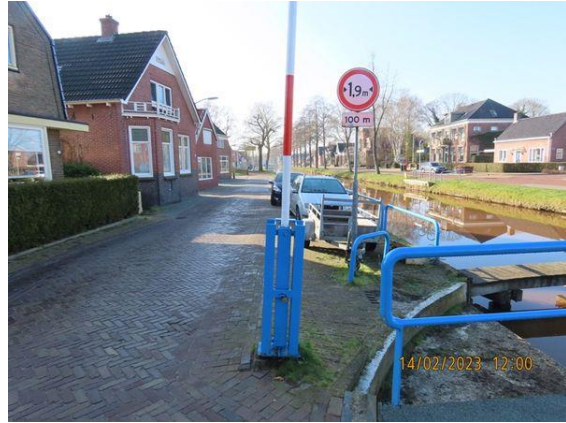
Schadenummer: EW3

<b>Element:</b>	Afsluitboominstallatie
<b>Bouwdeel:</b>	Kast ( 2 )
<b>Materiaal:</b>	Staal
<b>Gebrek:</b>	Scheefstand
<b>Omvang:</b>	10% tot 30%
<b>Intensiteit:</b>	Gevorderd stadium
<b>Ernst gebrek:</b>	Gering

**Conditie score:** 1 - Uitstekende staat

<b>Locatie:</b>	Terrein
<b>Schadebeeld:</b>	Beide afsluitboomkasten staan iets scheef.
<b>Omvang:</b>	2 stuks
<b>Oorzaak:</b>	zetting
<b>Aspect:</b>	Functionaliteit
<b>Verwacht schade ontwikkeling bij uitstel herstel:</b>	Verdere scheefstand en mogelijk niet goed kunnen sluiten van de afsluitboom.
<b>Toelichting:</b>

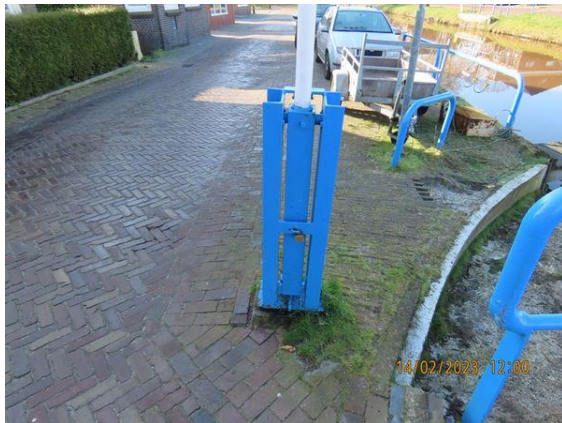
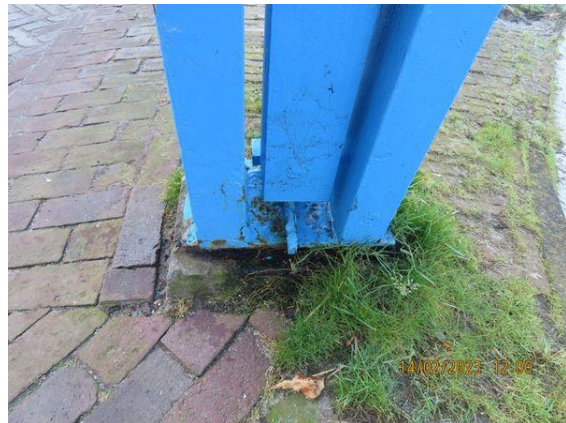
Schadenummer: EW5

<b>Element:</b>	Afsluitboominstallatie
<b>Bouwdeel:</b>	Bescherm laag (2 )
<b>Materiaal:</b>	Kunststof
<b>Gebrek:</b>	Functie, verminderd
<b>Omvang:</b>	2% tot 10%
<b>Intensiteit:</b>	Gevorderd stadium
<b>Ernst gebrek:</b>	Serieus

**Conditie score:** 1 - Uitstekende staat

<b>Locatie:</b>	Terrein
<b>Schadebeeld:</b>	De conservering verliest zijn beschermende werking . Er is o.a. sprake van verkleuring en afbladderen. Met name het onderste deel van de kast vertoont corrosie.
<b>Omvang:</b>	2 stuks
<b>Oorzaak:</b>	klimatologische invloeden
<b>Aspect:</b>	Duurzaamheid
<b>Verwacht schade ontwikkeling bij uitstel herstel:</b>	Verdere degradatie van de conservering met mogelijk materiaalafname.
<b>Toelichting:</b>

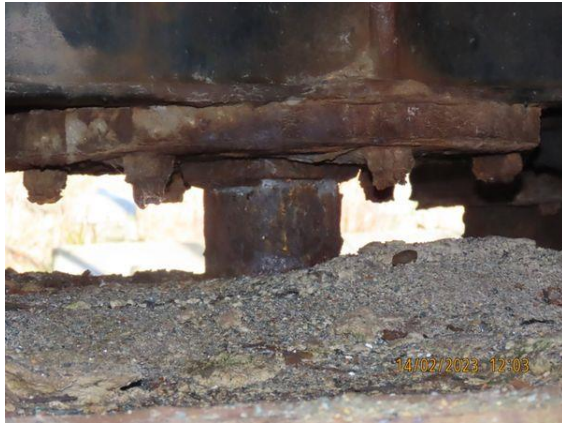
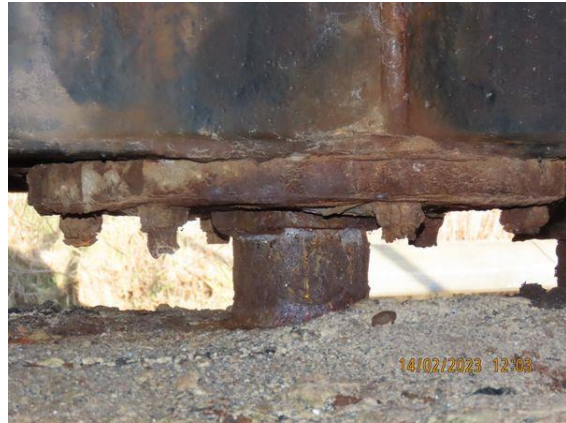
Schadenummer: EW6

<b>Element:</b>	Hoofddraaipunt
<b>Bouwdeel:</b>	Hoofddraaipunt, Algemeen (1 )
<b>Materiaal:</b>	Mechaniek
<b>Gebrek:</b>	Corrosie, uniform
<b>Omvang:</b>	>= 70%
<b>Intensiteit:</b>	Gevorderd stadium
<b>Ernst gebrek:</b>	Serieus

**Conditie score:** 4 - Matige staat

<b>Locatie:</b>	Middenpijler
<b>Schadebeeld:</b>	De diverse delen van het hoofddraaipunt (frame, as en bevestigingsmiddelen) vertonen (gelaagde) corrosie, deels met materiaalafname.
<b>Omvang:</b>	1 stuks
<b>Oorzaak:</b>	klimatologische invloeden
<b>Aspect:</b>	Functionaliteit
<b>Verwacht schade ontwikkeling bij uitstel herstel:</b>	Toename van de corrosie en materiaalafname.
<b>Toelichting:</b>

Het hoofddraaipunt is bedekt met gelaagde corrosie met materiaalafname.

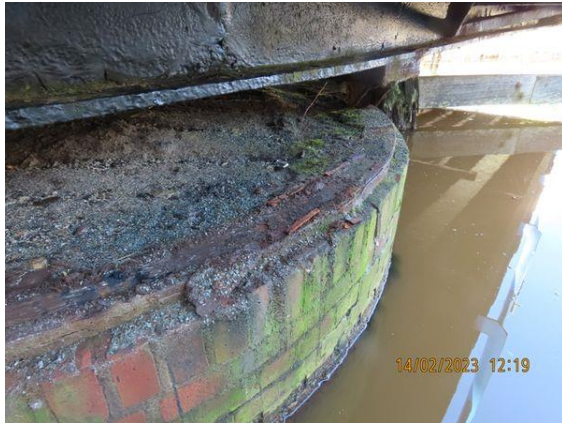
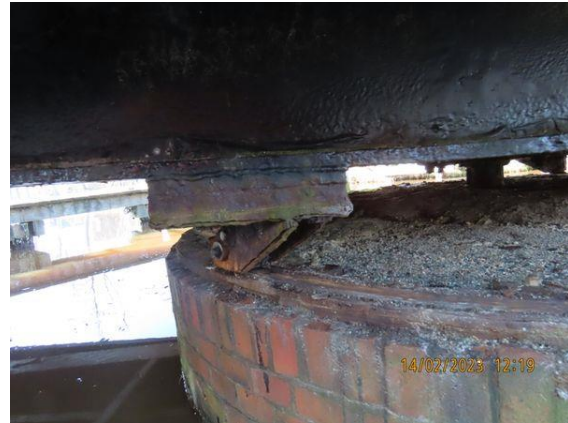
Schadenummer: EW7

<b>Element:</b>	Hoofddraaipunt
<b>Bouwdeel:</b>	Railbaan (1)
<b>Materiaal:</b>	Staal
<b>Gebrek:</b>	Corrosie, uniform
<b>Omvang:</b>	30% tot 70%
<b>Intensiteit:</b>	Gevorderd stadium
<b>Ernst gebrek:</b>	Serieus

**Conditie score:** 3 - Redelijke staat

<b>Locatie:</b>	Middenpijler
<b>Schadebeeld:</b>	De railbaan vertoont (gelaagde) corrosie. Het loopvlak is bedekt met vuil.
<b>Omvang:</b>	1 stuks
<b>Oorzaak:</b>	klimatologische invloeden
<b>Aspect:</b>	Functionaliteit
<b>Verwacht schade ontwikkeling bij uitstel herstel:</b>	Uitbreiding van de corrosie met mogelijk materiaalafname. Bewegen van de brug gaat zwaarder.
<b>Toelichting:</b>

De railbaan vertoont gelaagde corrosie en is vervuild.

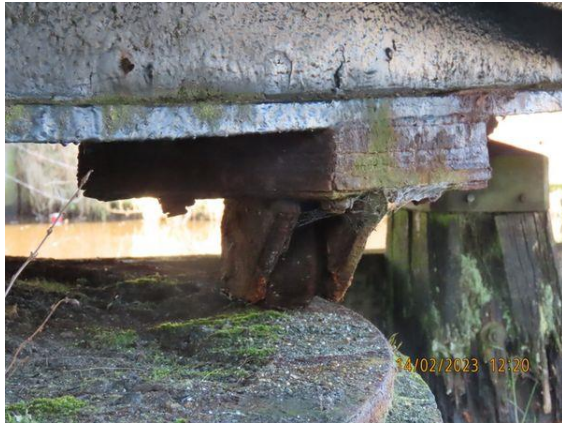
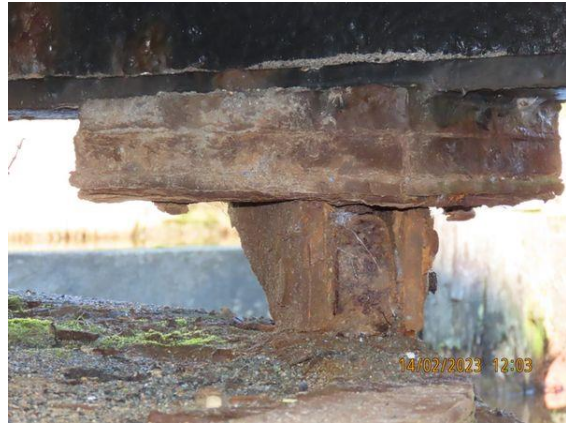
Schadenummer: EW8

<b>Element:</b>	Hoofddraaipunt
<b>Bouwdeel:</b>	Wiel ( 2 )
<b>Materiaal:</b>	Mechaniek
<b>Gebrek:</b>	Corrosie, uniform
<b>Omvang:</b>	>= 70%
<b>Intensiteit:</b>	Gevorderd stadium
<b>Ernst gebrek:</b>	Serieus

<b>Locatie:</b>	Middenpijler
<b>Schadebeeld:</b>	De stoelen, bevestigingsmiddelen en wielen vertonen corrosie. Dit wordt mede veroorzaakt doordat er verschillende materialen door elkaar worden gebruikt. De loopwielen zijn deels bedekt met smeermiddel.
<b>Omvang:</b>	4 stuks
<b>Oorzaak:</b>	klimatologische invloeden
<b>Aspect:</b>	Functionaliteit
<b>Verwacht schade ontwikkeling bij uitstel herstel:</b>	Toename van de schade met kans op niet functioneren van de loopwielen.
<b>Toelichting:</b>

Met name de loopwielen en bevestigingsmiddelen bij het hoofddraaipunt zijn bedekt met corrosie met materiaalafname.
