RAPPORT KUNSTWERK 21120307

Zuidkantklap

Betreft: Inspectie kunstwerken
 Pekelerhoofddiep
 21120307 Zuidkantklap

Opdrachtgever: **Gemeente Pekela**

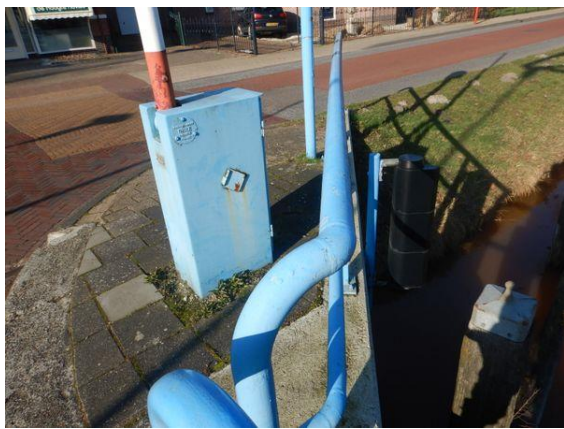
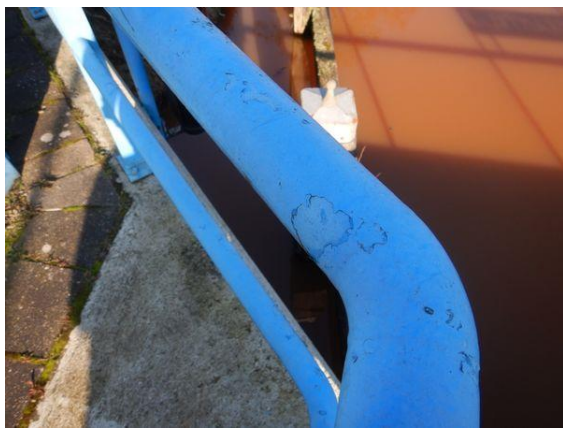
Schadenummer: C1

Overzichtfoto	Detailfoto
NEN2767-4	
Element:	Leuningconstructie
Bouwdeel:	Leuning
Materiaal:	Staal
Gebrek:	Onthechting
Omvang:	2% tot 10%
Intensiteit:	Gevorderd stadium
Ernst gebrek:	Ernstig
Conditie score:	2 - Goede staat

CUR-aanbeveling 117, inspectieklasse B2	
Locatie:	Gehele leuning
Schadebeeld:	Onthechting / verwerking van de conservering.
Omvang:	Ca. 5% van 40,0 m1
Oorzaak:	Als gevolg van veroudering en klimatologische invloeden, is onthechting van de conservering ontstaan.
Aspect:	Duurzaamheid
Verwacht schade ontwikkeling bij uitstel herstel:	Kans op corrosie van stalen delen bij ontbreken van de conservering.
Toelichting:	-

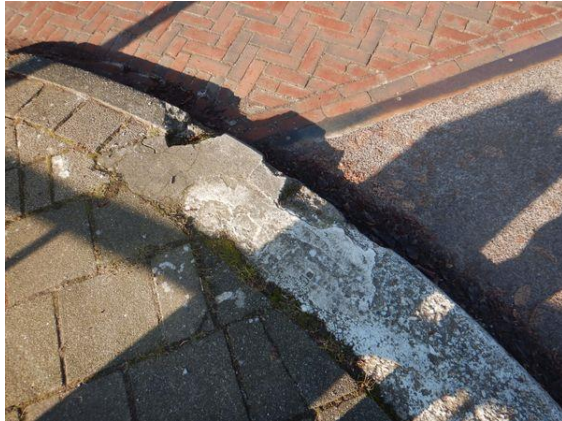
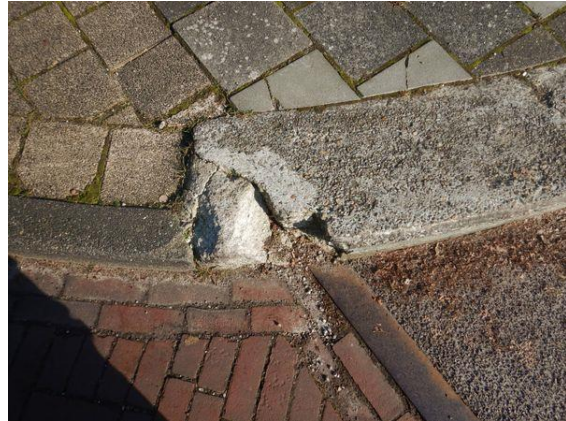
Schadenummer: C2

Element:	Schamprand
Bouwdeel:	Schamprandstrook
Materiaal:	Beton
Gebreuk:	Afbrukkelen
Omvang:	2% tot 10%
Intensiteit:	Gevorderd stadium
Ernst gebreuk:	Ernstig

Conditie-score: 2 - Goede staat

Locatie:	Westzijde
Schadebeeld:	De schamprandstrook vertoont afbrukkelschade
Omvang:	0,2 m ²
Oorzaak:	De schamprandstrook vertoont betonschade als gevolg van mechanische / verkeersbelasting.
Aspect:	Duurzaamheid
Verwacht schade ontwikkeling bij uitstel herstel:	Verder losraken van de schamprandstrook.
Toelichting:	-

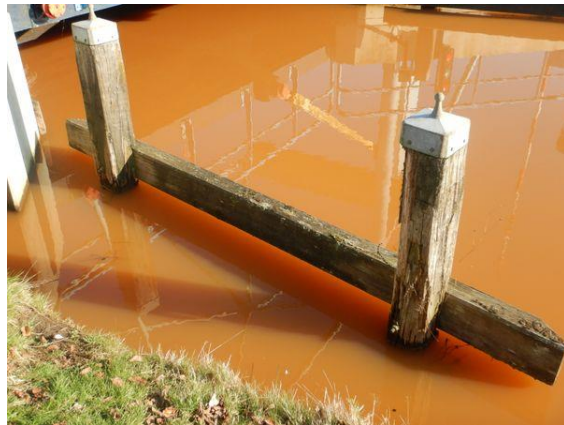
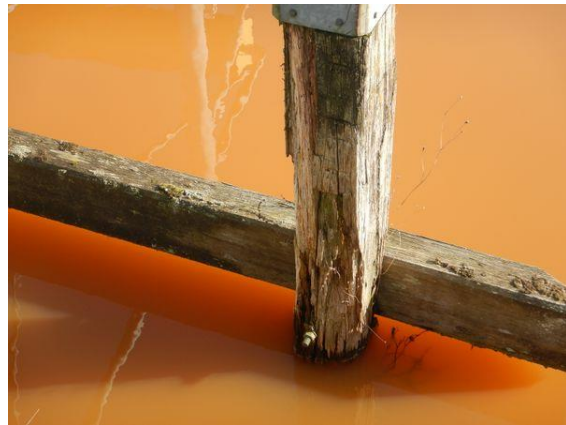
Schadenummer: C3

Element:	Remming- en geleidewerk
Bouwdeel:	Paal
Materiaal:	Hout
Gebrek:	Houtrot
Omvang:	10% tot 30%
Intensiteit:	Eindstadium
Ernst gebrek:	Ernstig

Conditie score: 4 - Matige staat

Locatie:	Oost- en westzijde
Schadebeeld:	Houtrot van de palen.
Omvang:	8 stuks
Oorzaak:	Als gevolg van klimatologische invloeden, is houtrot aan de palen ontstaan.
Aspect:	Functionaliteit
Verwacht schade ontwikkeling bij uitstel herstel:	Toename aantasting leidt tot onvoldoende kerend vermogen in de toekomst.
Toelichting:	De palen hebben het einde van de levensduur bereikt.

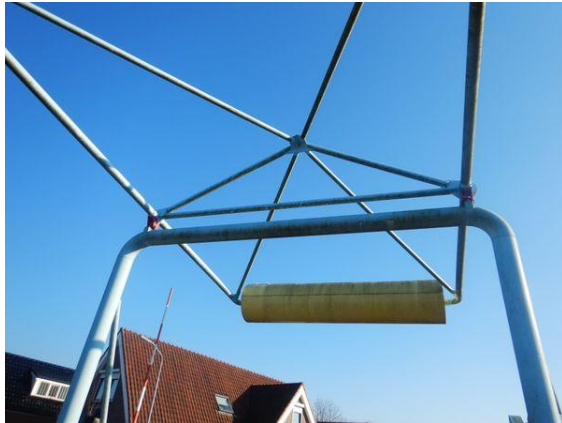
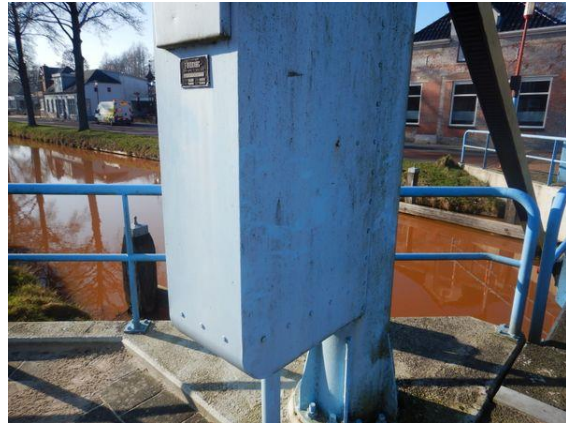
Schadenummer: C4

Element:	Hoofddraagconstructie (Staal)
Bouwdeel:	Beschermlaag
Materiaal:	Staal
Gebrek:	Verwerking
Omvang:	>= 70%
Intensiteit:	Beginstadium
Ernst gebrek:	Serieus

Conditie score: 3 - Redelijke staat

Locatie:	Gehele bovenbouwconstructie.
Schadebeeld:	Verwerking van de conservering.
Omvang:	100% van het totale oppervlak.
Oorzaak:	Als gevolg van veroudering en klimatologische invloeden, is verwerking van de conservering ontstaan.
Aspect:	Duurzaamheid
Verwacht schade ontwikkeling bij uitstel herstel:	Bij uitbreiding van de verwerking kan onthechting ontstaan, waardoor de stalen delen onvoldoende beschermd raken.
Toelichting:	-

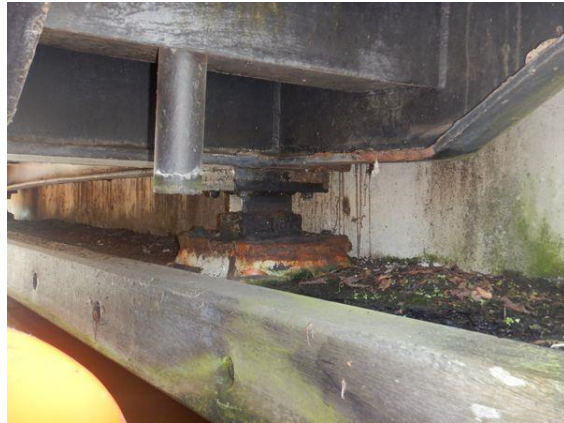
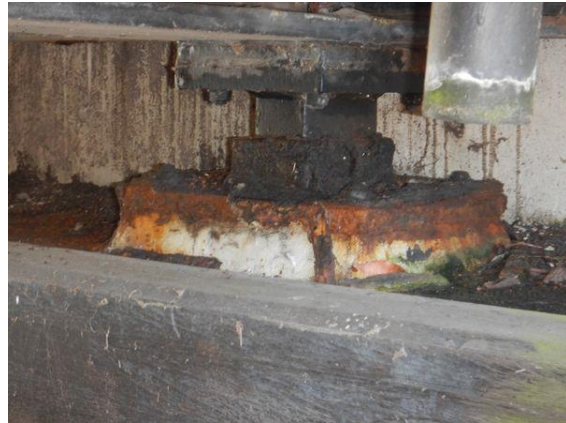
Schadenummer: C5

Element:	Oplegging
Bouwdeel:	Oplegging, Algemeen
Materiaal:	Staal
Gebrek:	Corrosie, uniform
Omvang:	30% tot 70%
Intensiteit:	Gevorderd stadium
Ernst gebrek:	Serius

Conditie score: 3 - Redelijke staat

Locatie:	Westzijde
Schadebeeld:	Corrosie stalen delen
Omvang:	2 stuks
Oorzaak:	Als gevolg van klimatologische invloeden, is corrosie aan de stalen onderdelen ontstaan.
Aspect:	Duurzaamheid
Verwacht schade ontwikkeling bij uitstel herstel:	Uitbreiding corrosie, met staaldikte afname als gevolg.
Toelichting:	Er is sprake van lichte staaldikte afname.

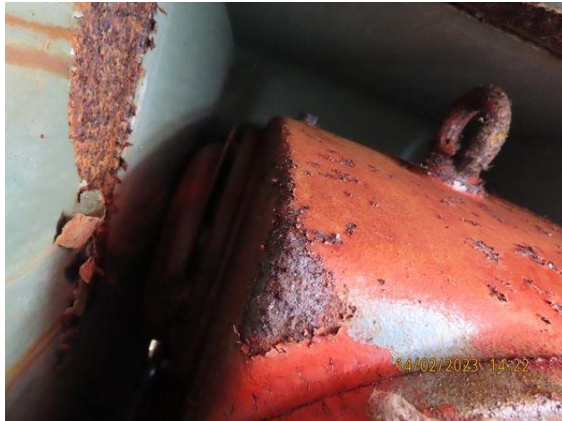
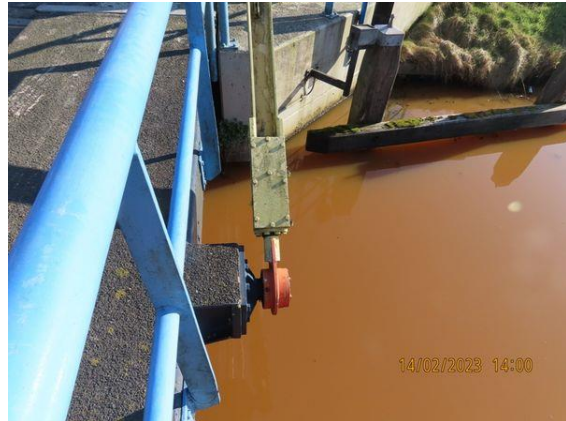
Schadenummer: EW2

Element:	Aandrijving en bewegingswerk
Bouwdeel:	Bescherm laag (1)
Materiaal:	Kunststof
Gebrek:	Functie, verminderd
Omvang:	30% tot 70%
Intensiteit:	Gevorderd stadium
Ernst gebrek:	Serieus

Conditie score: 3 - Redelijke staat

Locatie:	Hameistijl zuidwestzijde
Schadebeeld:	De conservering heeft zijn beschermende werking verloren. Er is o.a. sprake van verkleuring en afbladderen. De ondergrond vertoont corrosie.
Omvang:	1 post
Oorzaak:	klimatologische invloeden
Aspect:	Duurzaamheid
Verwacht schade ontwikkeling bij uitstel herstel:	Toename van de corrosie en materiaalafname.
Toelichting:

Het bewegingswerk vertoont corrosie. De conservering bladdert ad en is verkleurt.

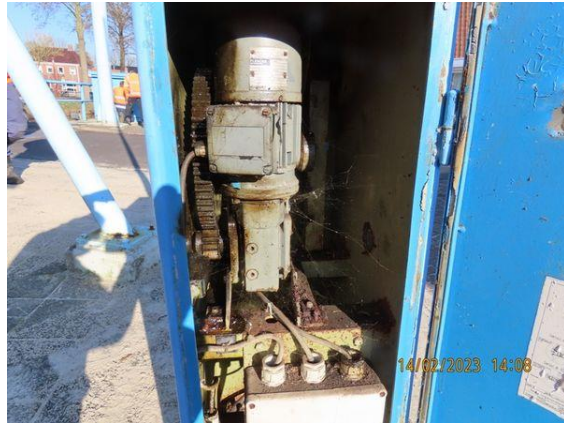
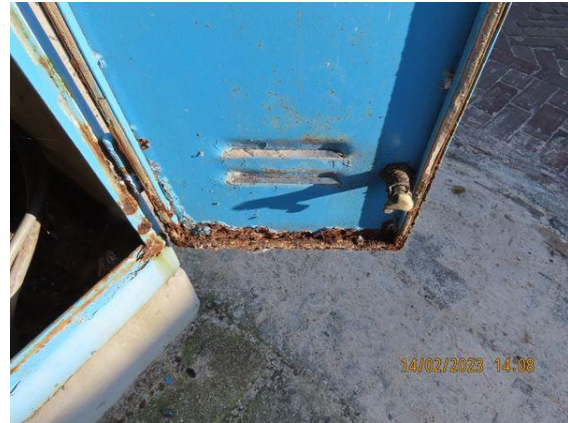
Schadenummer: EW3

Element:	Afsluitboominstallatie
Bouwdeel:	Afsluitboominstallatie, Algemeen (4)
Materiaal:	Elektrotechniek
Gebrek:	Theoretische levensduur, 100%
Omvang:	>= 70%
Intensiteit:	Eindstadium
Ernst gebrek:	Gering

Conditie score: 4 - Matige staat

Locatie:	Terrein
Schadebeeld:	De afsluitboominstallatie (bj. 1985) is het einde van zijn theoretische levensduur van 25 gepasseerd. De diverse delen vertonen corrosie, deuren zijn deels doorgeroest. De afsluitbomen voldoen niet aan de wet en regelgeving. De afsluitboominstallatie sluit de toegang tot de brug niet volledig af. Lasdozen vertonen gebreken.
Omvang:	4 stuks
Oorzaak:	Normale veroudering
Aspect:	Functionaliteit
Verwacht schade ontwikkeling bij uitstel herstel:	Bij storing langer buiten gebruik omdat vervangende onderdelen mogelijk niet direct leverbaar zijn.
Toelichting:

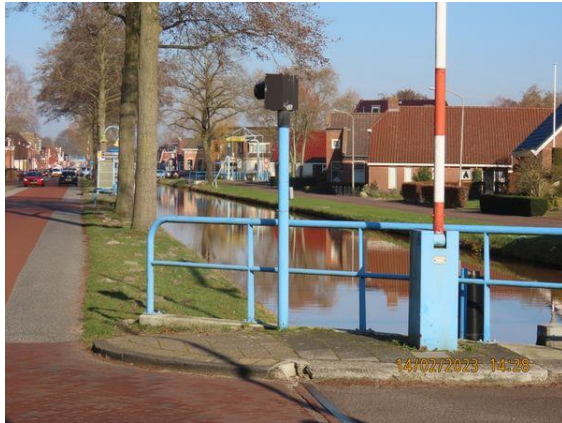
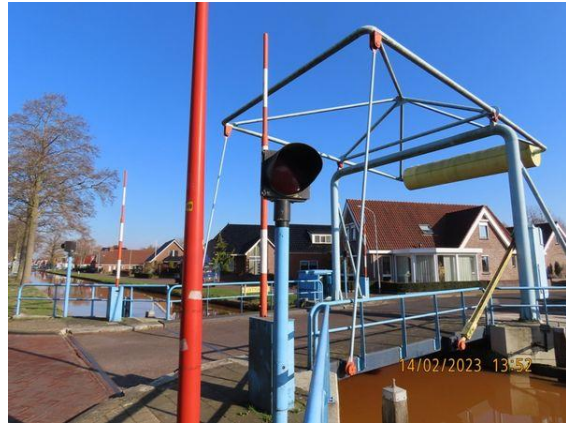
Schadenummer: EW4

Element:	Bebording en bewegwijzering (statisch)
Bouwdeel:	Verkeersbord (1)
Materiaal:	Aluminium
Gebrek:	Onderdeel, ontbreekt
Omvang:	>= 70%
Intensiteit:	Eindstadium
Ernst gebrek:	Serieus

Conditie score: 5 - Slechte staat

Locatie:	Terrein
Schadebeeld:	De noodzakelijke bebording m.b.t. de beweegbare brug ontbreekt. o.a. "Bij belsignaal brug vrijmaken" en "Gemarkeerde weggedeelte vrijhouden", bord J15
Omvang:	1 post
Oorzaak:	Niet aangebrachte voorziening
Aspect:	Veiligheid
Verwacht schade ontwikkeling bij uitstel herstel:	n.v.t.
Toelichting:	De weggebruikers worden niet geïnformeerd hoe te handelen als er een brugopening plaats gaat vinden.

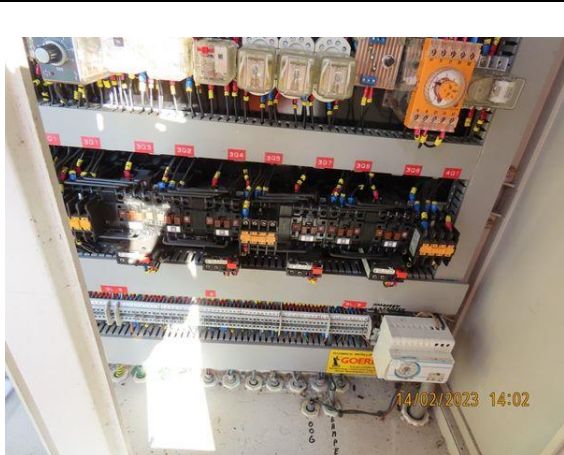
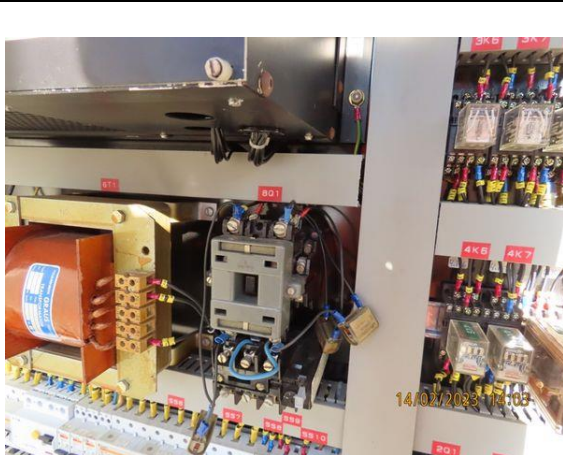
Schadenummer: EW5

Element:	Bedienings- en besturingsinstallatie
Bouwdeel:	Bedienings- en besturingssysteem,
Materiaal:	Elektrotechniek
Gebrek:	Theoretische levensduur, 100%
Omvang:	>= 70%
Intensiteit:	Eindstadium
Ernst gebrek:	Gering

Conditie score: 4 - Matige staat

Locatie:	Besturingskast
Schadebeeld:	De bedienings- en besturingsinstallatie (bj. 1985) is het einde van zijn theoretische levensduur van 25 jaar gepasseerd. De brug kon tijdens de inspectie niet worden geopend. De installatie voldoet niet aan de huidige eisen.
Omvang:	1 post
Oorzaak:	Normale veroudering
Aspect:	Functionaliteit
Verwacht schade ontwikkeling bij uitstel herstel:	Bij storing langer buiten gebruik omdat vervangende onderdelen mogelijk niet direct leverbaar zijn.
Toelichting:

De elektrische installatie heeft als bouwjaar 1985 en is daarmee zijn theoretische levensduur van 25 jaar gepasseerd.

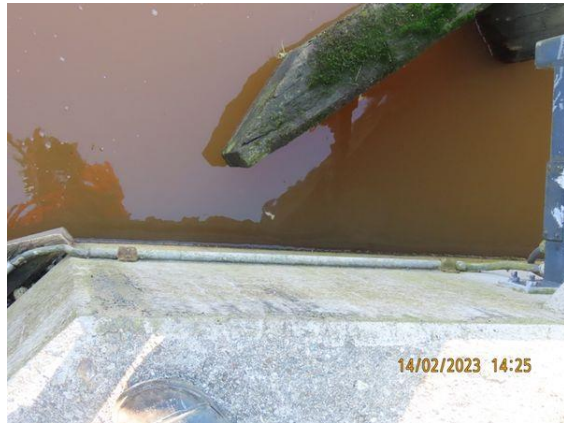
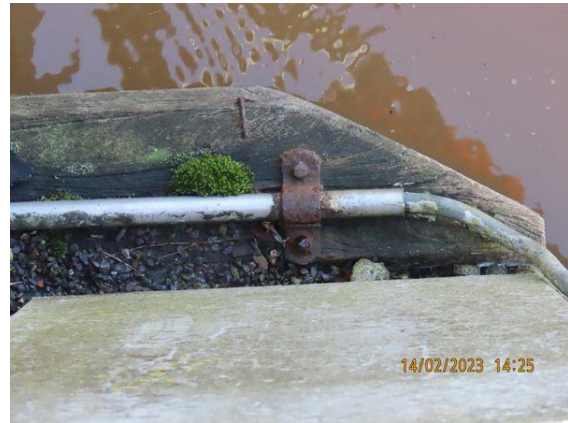
Schadenummer: EW6

Element:	Kabeldraagconstructie
Bouwdeel:	Kabeldraagconstructie, Algemeen (1)
Materiaal:	Staal
Gebrek:	Functie, verminderd
Omvang:	30% tot 70%
Intensiteit:	Gevorderd stadium
Ernst gebrek:	Serieus

Conditie score: 3 - Redelijke staat

Locatie:	Doorvaart
Schadebeeld:	De bevestigingsbeugels vertonen corrosie, enkele zijn doorgeroest. De mantelbuis loopt over de wrijfgording, de kans bestaat dat schippers de mantelbuis/kabel beschadigen.
Omvang:	1 post
Oorzaak:	klimatologische invloeden, aanleg keuze
Aspect:	Functionaliteit
Verwacht schade ontwikkeling bij uitstel herstel:	Uitbreiding van de corrosie, mogelijk losraken van de mantelbuis, niet functioneren van de objectverlichting.
Toelichting:

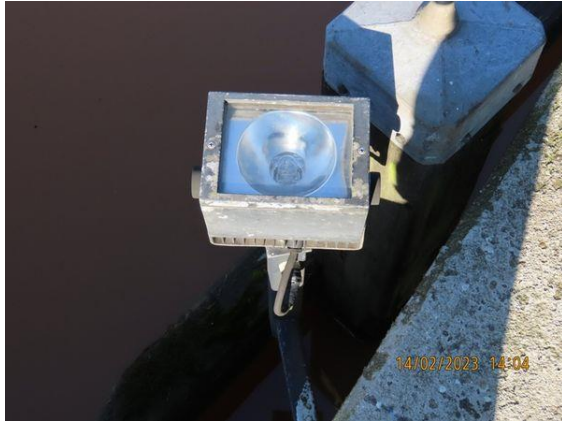
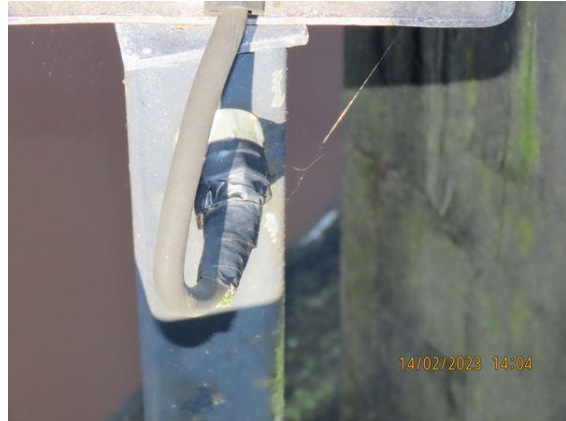
Schadenummer: EW7

Element:	Objectverlichting
Bouwdeel:	Armatuur (2)
Materiaal:	Elektrotechniek
Gebrek:	Beschermingsgraad, onvoldoende
Omvang:	10% tot 30%
Intensiteit:	Gevorderd stadium
Ernst gebrek:	Ernstig

Conditie score: 3 - Redelijke staat

Locatie:	Landhoofd zuidoostzijde
Schadebeeld:	De armaturen hebben het einde van hun theoretische levensduur van 25 jaar bereikt. De bekabeling is niet juist op de armaturen aangesloten. De aansluiting is met tape afgedicht.
Omvang:	2 stuks
Oorzaak:	niet juist uitgevoerd
Aspect:	Functionaliteit
Verwacht schade ontwikkeling bij uitstel herstel:	Kans op niet functioneren van de armaturen.
Toelichting:

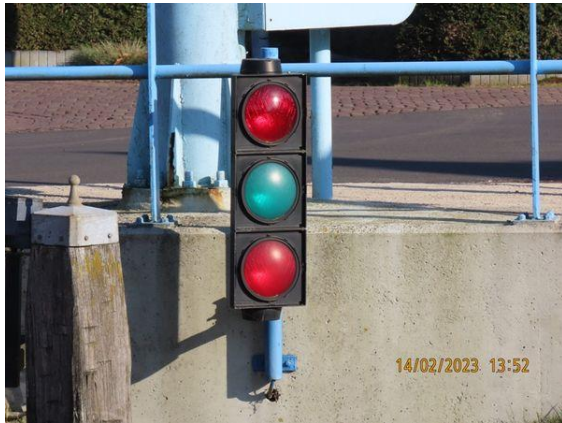
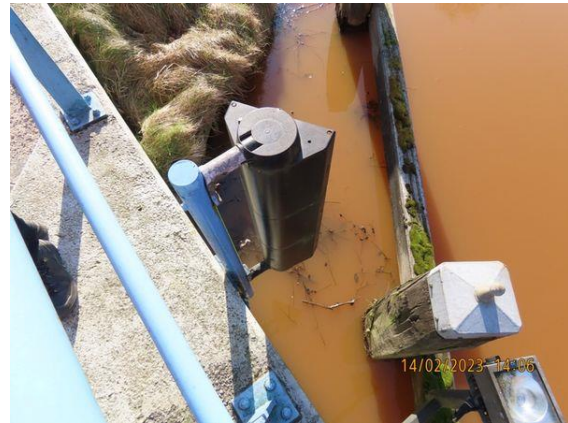
Schadenummer: EW8

Element:	Scheepverkeersbeseining
Bouwdeel:	Scheepverkeersbeseining, Algemeen (2)
Materiaal:	Elektrotechniek
Gebrek:	Onderdeel, ontbreekt
Omvang:	>= 70%
Intensiteit:	Eindstadium
Ernst gebrek:	Serius

Conditie score: 5 - Slechte staat

Locatie:	Noord en zuidzijde
Schadebeeld:	De scheepvaartseinen zijn niet voorzien van achtergrondschilden. De armaturen hebben het einde van hun levensduur bereikt.
Omvang:	2 stuks
Oorzaak:	Normale veroudering
Aspect:	Functionaliteit
Verwacht schade ontwikkeling bij uitstel herstel:	Door het ontbreken van de achtergrondschilden zijn de seinen minder goed zichtbaar.
Toelichting:

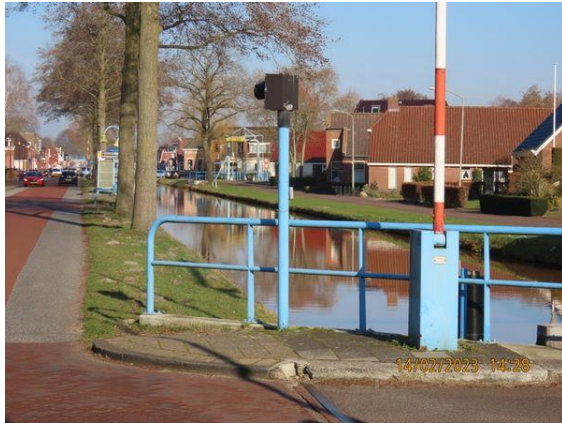
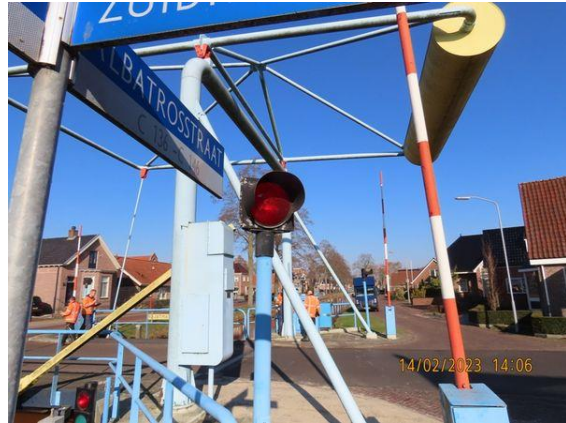
Schadenummer: EW9

Element:	Verkeersregelinstallatie (VRI)
Bouwdeel:	Bescherm laag (4)
Materiaal:	Kunststof
Gebrek:	Wet & regelgeving, voldoet niet
Omvang:	>= 70%
Intensiteit:	Gevorderd stadium
Ernst gebrek:	Gering

Conditie score: 1 - Uitstekende staat

Locatie:	Terrein
Schadebeeld:	De conservering voldoet niet aan de regelgeving. De masten zijn niet voorzien van een zwart/wit conservering.
Omvang:	4 stuks
Oorzaak:	niet juist uitgevoerd
Aspect:	Veiligheid
Verwacht schade ontwikkeling bij uitstel herstel:	De seinen zijn mogelijk minder goed zichtbaar.
Toelichting:

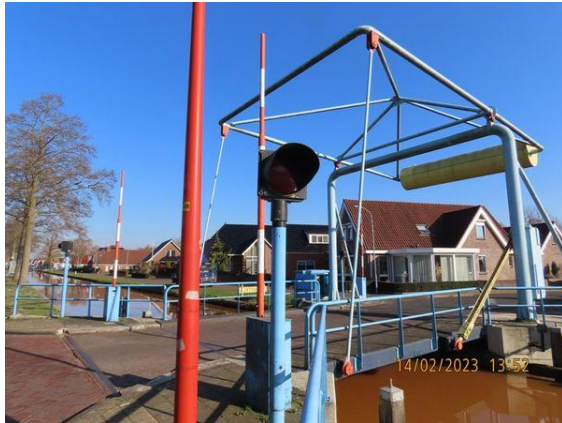
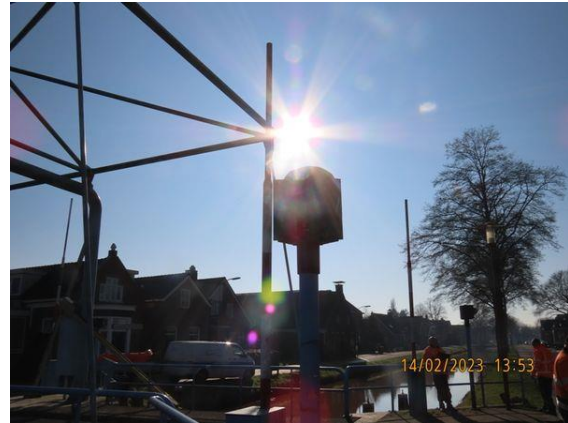
Schadenummer: EW10

Element:	Verkeersregelinstallatie (VRI)
Bouwdeel:	Landverkeerssein (4)
Materiaal:	Elektrotechniek
Gebrek:	Onderdeel, ontbreekt
Omvang:	>= 70%
Intensiteit:	Eindstadium
Ernst gebrek:	Serieus

Conditie score: 5 - Slechte staat

Locatie:	Terrein
Schadebeeld:	De landverkeersseinen zijn niet voorzien van achtergrondschilden. De armaturen hebben het einde van hun levensduur bereikt.
Omvang:	4 stuks
Oorzaak:	Niet aangebrachte voorziening
Aspect:	Veiligheid
Verwacht schade ontwikkeling bij uitstel herstel:	De seinen zijn mogelijk minder goed zichtbaar.
Toelichting:
