RAPPORT KUNSTWERK 21220310

Zuiderdraai

Betreft: Inspectie kunstwerken
Pekelerhoofddiep
21220310 Zuiderdraai

Rapportnummer	21220310 - 220158	Datum:	9 maart 2023	
Versie	v1.0	Status:	Definitief	
		Uitvoeringsdata:	16 februari 2023	
	Bejan	Bejan	Bejan	Sweco
	Opgesteld	Gecontroleerd	Goedgekeurd	Goedgekeurd
Naam	Inspecteur 1	Inspecteur 2	Projectleider	Opdrachtgever
Datum v1.0:	9 maart 2023	9 maart 2023	9 maart 2023

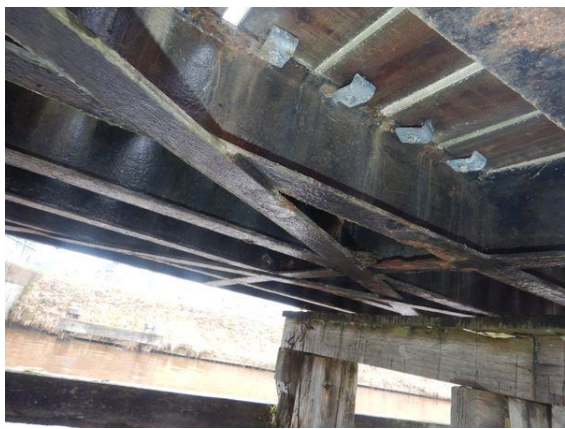
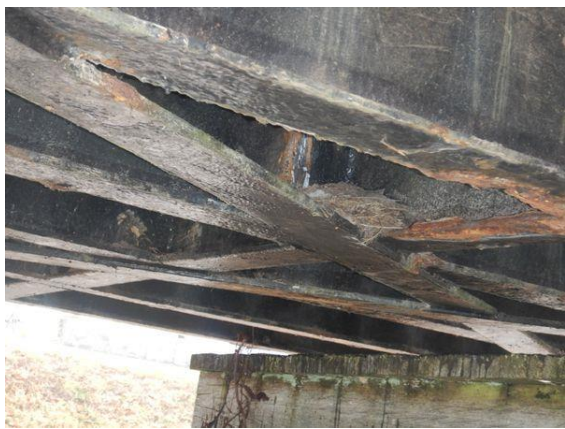
Schadenummer: C1

Overzichtfoto	Detailfoto
NEN2767-4	
Element:	Hoofddraagconstructie
Bouwdeel:	Windverband
Materiaal:	Staal
Gebrek:	Corrosie, uniform
Omvang:	2% tot 10%
Intensiteit:	Gevorderd stadium
Ernst gebrek:	Serieus
Conditie-score:	1 - Uitstekende staat

CUR-aanbeveling 117, inspectieklasse B2	
Locatie:	Windverband hoofddraagconstructie
Schadebeeld:	Corrosie stalen delen
Omvang:	Totaal ca. 5% van oppervlak
Oorzaak:	Als gevolg van klimatologische invloeden, is corrosie aan de stalen onderdelen ontstaan.
Aspect:	Duurzaamheid
Verwacht schade ontwikkeling bij uitstel herstel:	Staaldikte afname bij uitbreiding corrosie
Toelichting:	-

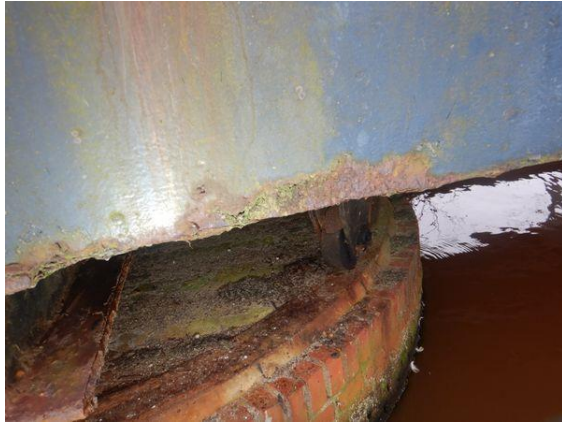
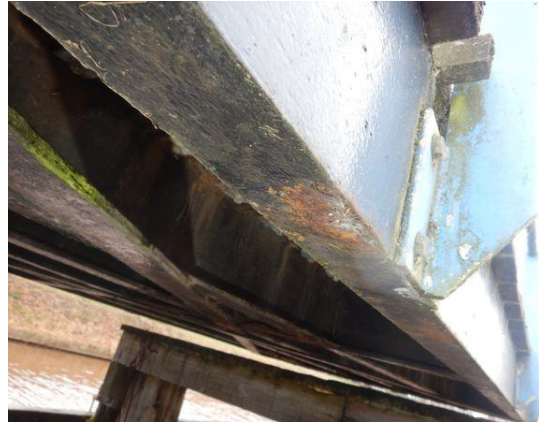
Schadenummer: C2

Element:	Hoofddraagconstructie
Bouwdeel:	Langsligger
Materiaal:	Staal
Gebrek:	Corrosie, uniform
Omvang:	2% tot 10%
Intensiteit:	Gevorderd stadium
Ernst gebrek:	Serieus

Conditie score: 1 - Uitstekende staat

Locatie:	Langsliggers hoofddraagconstructie
Schadebeeld:	Corrosie stalen delen
Omvang:	Totaal ca. 5% van oppervlak
Oorzaak:	Als gevolg van klimatologische invloeden, is corrosie aan de stalen onderdelen ontstaan.
Aspect:	Duurzaamheid
Verwacht schade ontwikkeling bij uitstel herstel:	Staaldikte afname bij uitbreiding corrosie
Toelichting:	-

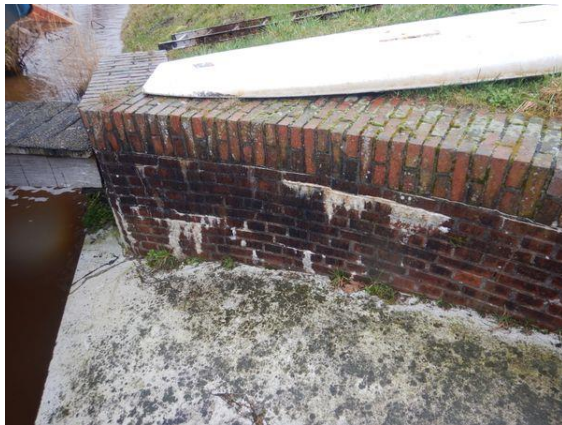
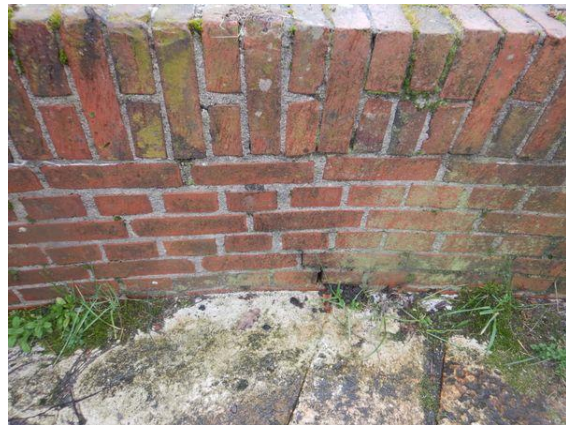
Schadenummer: C3

Element:	Steunpunt
Bouwdeel:	Wand
Materiaal:	Metselwerk
Gebrek:	Scheur, niet constructief
Omvang:	2% tot 10%
Intensiteit:	Gevorderd stadium
Ernst gebrek:	Serieus

Conditie score: 1 - Uitstekende staat

Locatie:	Metselwerk landhoofden
Schadebeeld:	Scheuren met witte uitbloeding
Omvang:	Totaal ca. 16,0 m ²
Oorzaak:	Vochtbelasting leidt tot uitbloeding salpeter
Aspect:	Functionaliteit
Verwacht schade ontwikkeling bij uitstel herstel:	Geen
Toelichting:	-

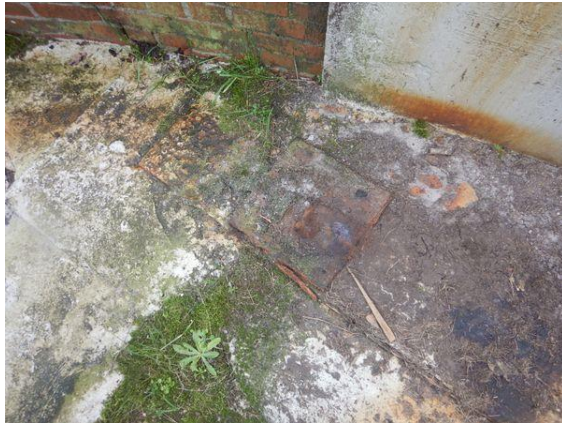
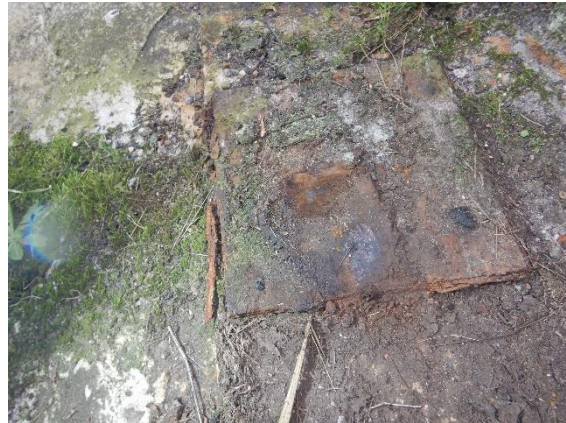
Schadenummer: C4

Element:	Oplegging
Bouwdeel:	Oplegging, Algemeen
Materiaal:	Staal
Gebrek:	Corrosie, uniform
Omvang:	10% tot 30%
Intensiteit:	Gevorderd stadium
Ernst gebrek:	Serius

Conditie score: 2 - Goede staat

Locatie:	Oplegging landhoofden
Schadebeeld:	Corrosie stalen delen
Omvang:	4 stuks
Oorzaak:	Als gevolg van klimatologische invloeden, is corrosie aan de stalen onderdelen ontstaan.
Aspect:	Duurzaamheid
Verwacht schade ontwikkeling bij uitstel herstel:	Staaldikte afname bij uitbreiding corrosie
Toelichting:	-

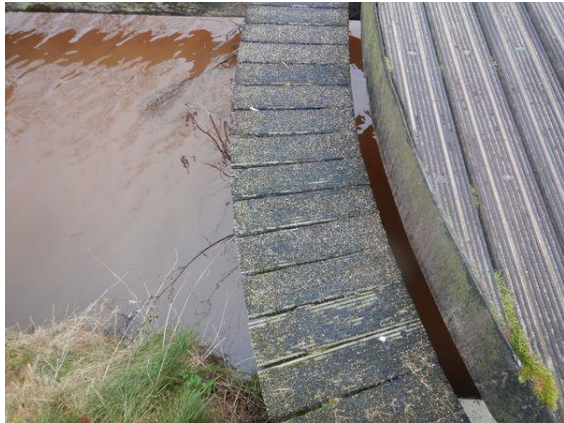
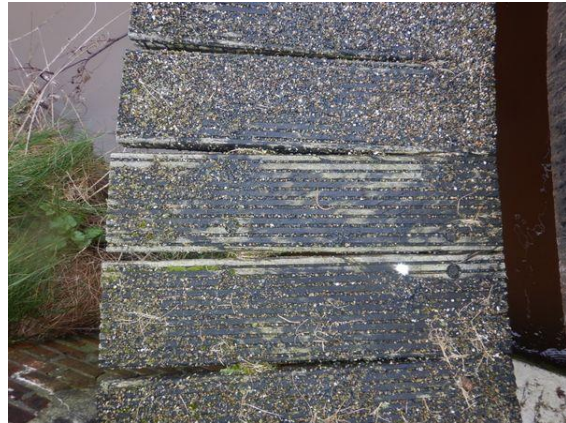
Schadenummer: C5

Element:	Loopbrug
Bouwdeel:	Bescherm laag
Materiaal:	Kunststof
Gebrek:	Onthechting
Omvang:	10% tot 30%
Intensiteit:	Eindstadium
Ernst gebrek:	Ernstig

Conditie score: 4 - Matige staat

Locatie:	Slijtlaag bovenzijde loopbrug
Schadebeeld:	Onthechting slijtlaag
Omvang:	Totaal ca. 5,0 m2
Oorzaak:	Als gevolg van gebruik / veroudering is onthechting ontstaan
Aspect:	Veiligheid
Verwacht schade ontwikkeling bij uitstel herstel:	Bij uitbreiding van ontechting kunnen kalen delen ontstaan, met mogelijk gladde oppervlakken als gevolg.
Toelichting:	-

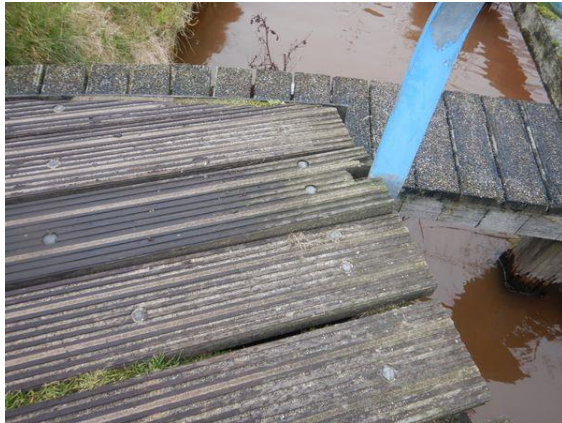
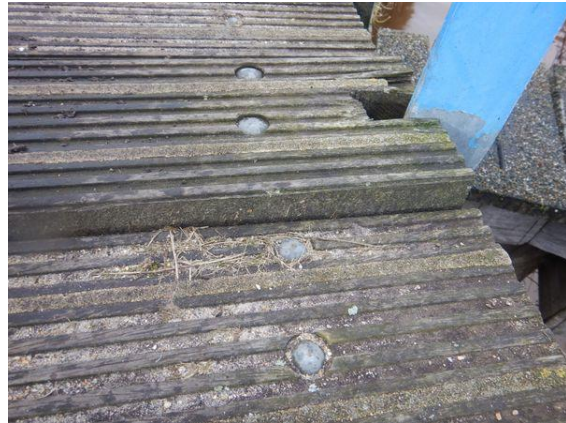
Schadenummer: C6

Element:	Hoofddraagconstructie
Bouwdeel:	Rijdek
Materiaal:	Hout
Gebrek:	Losliggend
Omvang:	< 2%
Intensiteit:	Eindstadium
Ernst gebrek:	Ernstig

Conditie score: 2 - Goede staat

Locatie:	Bovenzijde rijdek
Schadebeeld:	Losliggende dekplank
Omvang:	1 stuks
Oorzaak:	Onbekend
Aspect:	Duurzaamheid
Verwacht schade ontwikkeling bij uitstel herstel:	Losraken gehele plank
Toelichting:	-

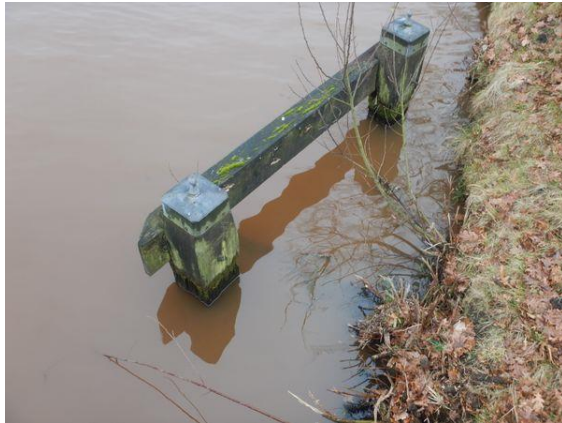
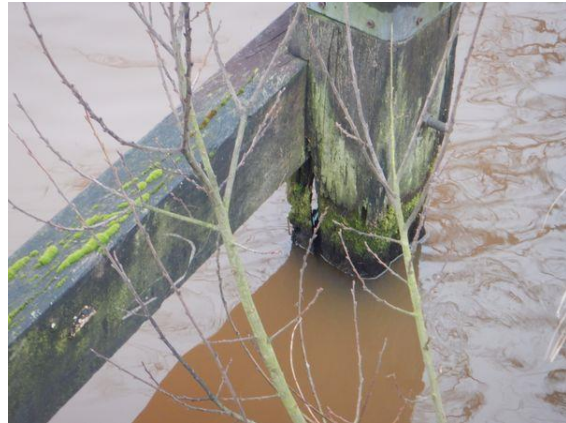
Schadenummer: C7

Element:	Remming- en geleidewerk
Bouwdeel:	Paal
Materiaal:	Hout
Gebrek:	Houtrot
Omvang:	10% tot 30%
Intensiteit:	Gevorderd stadium
Ernst gebrek:	Ernstig

Conditie score: 3 - Redelijke staat

Locatie:	Palen remmingwerk
Schadebeeld:	Houtrot / insnoering ter plaatse van ww-lijn
Omvang:	12 stuks
Oorzaak:	Als gevolg van klimatologische invloeden, is houtrot aan de palen ontstaan.
Aspect:	Functionaliteit
Verwacht schade ontwikkeling bij uitstel herstel:	Toename aantasting leidt tot onvoldoende kerend vermogen in de toekomst.
Toelichting:	-

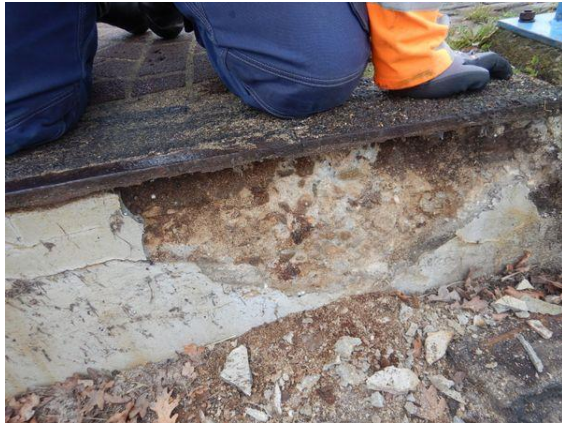
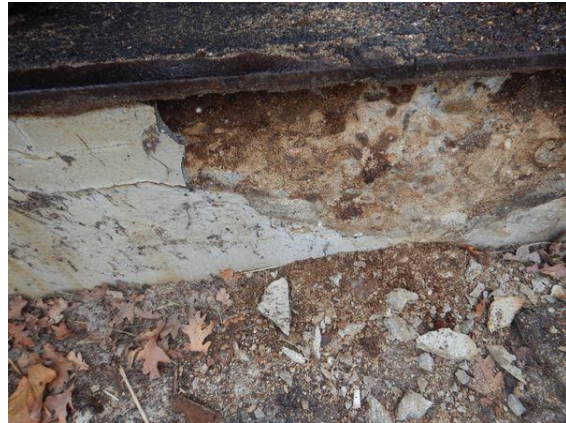
Schadenummer: C8

Element:	Steunpunt
Bouwdeel:	Landhoofd
Materiaal:	Beton
Gebrek:	Wapeningscorrosie
Omvang:	2% tot 10%
Intensiteit:	Eindstadium
Ernst gebrek:	Ernstig

Conditie score: 3 - Redelijke staat

Locatie:	Landhoofd aan westzijde
Schadebeeld:	Betonschade met blootliggende wapening
Omvang:	Totaal ca. 1,0 m2
Oorzaak:	Onvoldoende betondekking (mogelijk chloride geïnitieerde wapeningscorrosie)
Aspect:	Duurzaamheid
Verwacht schade ontwikkeling bij uitstel herstel:	Uitbreiding betonschade als gevolg van uitbreiding wapeningscorrosie
Toelichting:	-

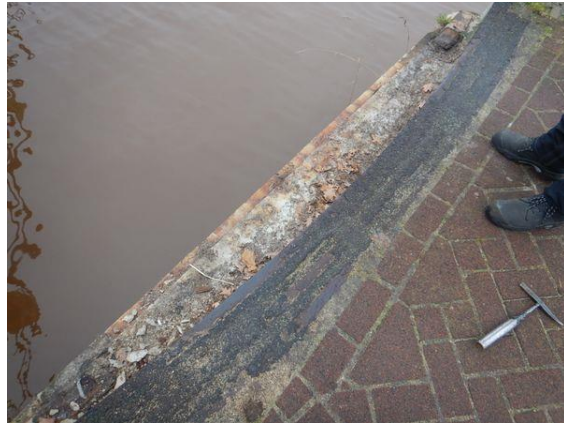
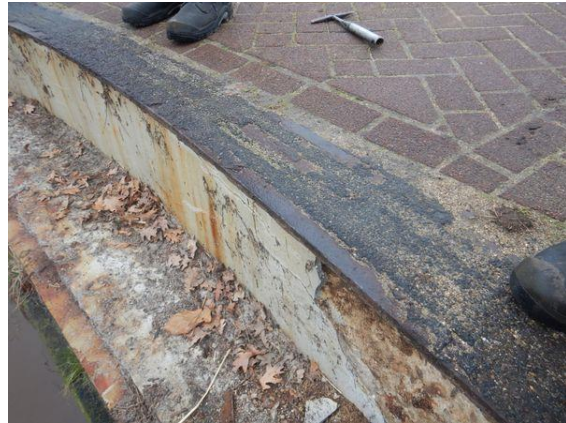
Schadenummer: C9

Element:	Voegovergang
Bouwdeel:	Beëindigingsprofiel
Materiaal:	Staal
Gebrek:	Corrosie, uniform
Omvang:	10% tot 30%
Intensiteit:	Beginstadium
Ernst gebrek:	Serieus

Conditie score: 1 - Uitstekende staat

Locatie:	Beëindigingsprofielen voegovergangen
Schadebeeld:	Corrosie stalen delen
Omvang:	Totaal ca. 3,0 m ¹ (2 stuks)
Oorzaak:	Als gevolg van klimatologische invloeden, is corrosie aan de stalen onderdelen ontstaan.
Aspect:	Duurzaamheid
Verwacht schade ontwikkeling bij uitstel herstel:	Staaldikte afname bij uitbreiding corrosie
Toelichting:	-

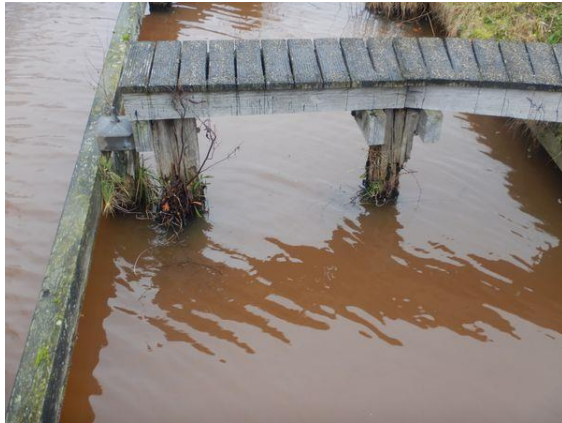
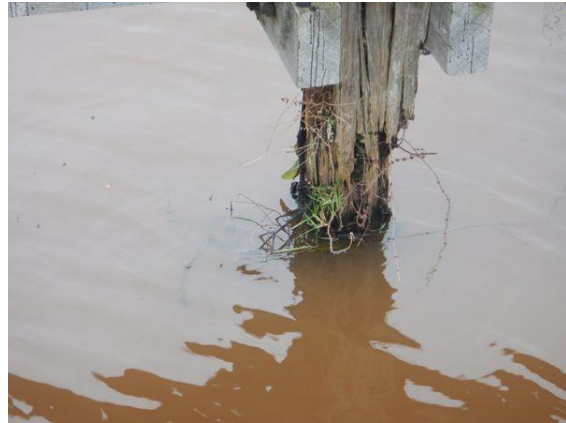
Schadenummer: C10

Element:	Loopbrug
Bouwdeel:	Loopbrug, Algemeen
Materiaal:	Hout
Gebrek:	Houtrot
Omvang:	10% tot 30%
Intensiteit:	Eindstadium
Ernst gebrek:	Ernstig

Conditie score: 4 - Matige staat

Locatie:	Palen onder loopbrug.
Schadebeeld:	Houtrot / insnoering ter plaatse van ww-lijn
Omvang:	4 stuks
Oorzaak:	Als gevolg van klimatologische invloeden, is houtrot aan de palen ontstaan.
Aspect:	Functionaliteit
Verwacht schade ontwikkeling bij uitstel herstel:	Toename aantasting leidt tot onvoldoende dragend vermogen in de toekomst.
Toelichting:	Op dit moment mogelijk als sprake van onvoldoende dragend vermogen

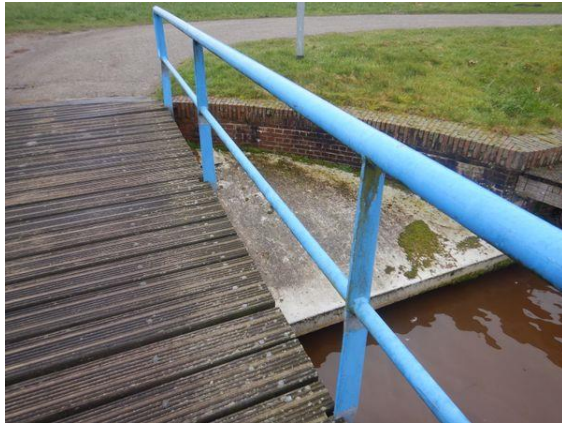
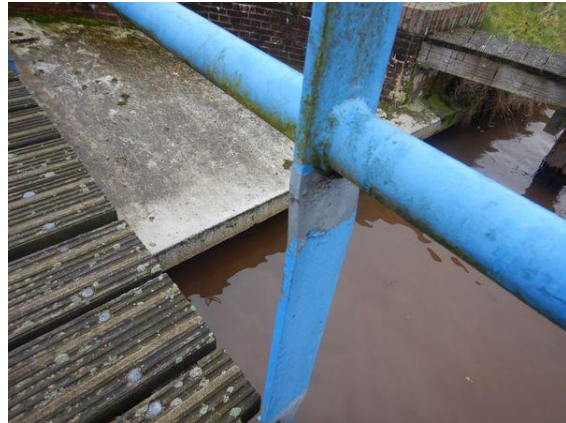
Schadenummer: C11

Element:	Leuningconstructie
Bouwdeel:	Leuning
Materiaal:	Staal
Gebrek:	Onthechting
Omvang:	10% tot 30%
Intensiteit:	Gevorderd stadium
Ernst gebrek:	Ernstig

Conditie score: 3 - Redelijke staat

Locatie:	Conservering leuning
Schadebeeld:	Onthechting conservering
Omvang:	Totaal ca. 10% van lengte
Oorzaak:	Als gevolg van veroudering en klimatologische invloeden is onthechting van de conservering ontstaan.
Aspect:	Duurzaamheid
Verwacht schade ontwikkeling bij uitstel herstel:	Ontstaan van corrosie op stalen delen als gevolg van onvoldoende bescherming.
Toelichting:	-

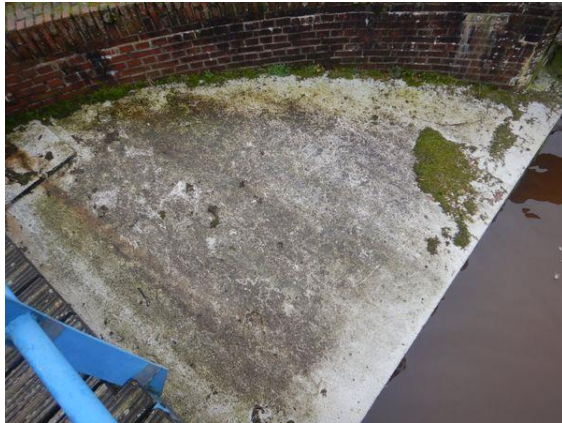
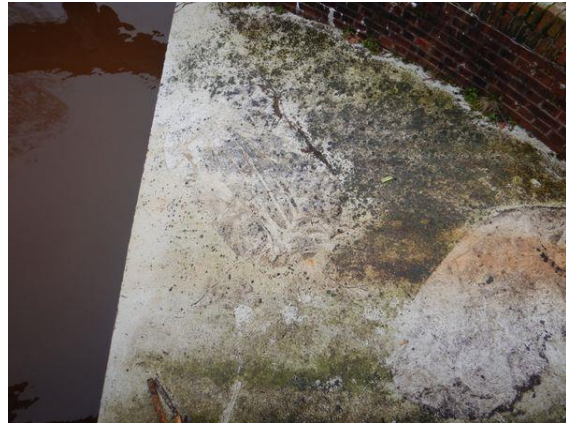
Schadenummer: C12

Element:	Steunpunt
Bouwdeel:	Landhoofd
Materiaal:	Beton
Gebrek:	Onthechting
Omvang:	10% tot 30%
Intensiteit:	Gevorderd stadium
Ernst gebrek:	Ernstig

Conditie score: 3 - Redelijke staat

Locatie:	Conservering beton landhoofd
Schadebeeld:	Onthechting conservering
Omvang:	Totaal ca. 20% van het oppervlak
Oorzaak:	Als gevolg van veroudering en klimatologische invloeden is onthechting van de conservering ontstaan.
Aspect:	Duurzaamheid
Verwacht schade ontwikkeling bij uitstel herstel:	Wapeningscorrosie als gevolg van onvoldoende bescherming betoncoating
Toelichting:	Er is reeds sprake van wapeningscorrosie (betonschade)

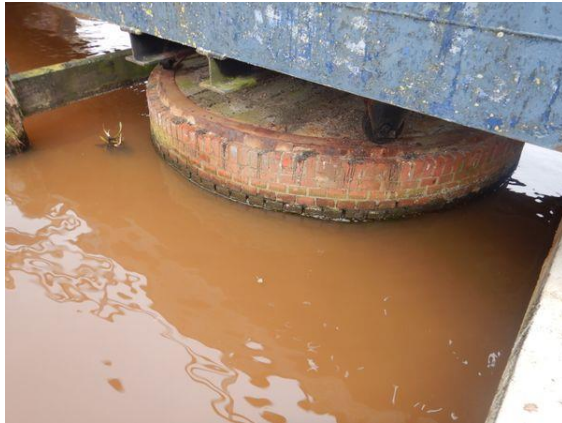
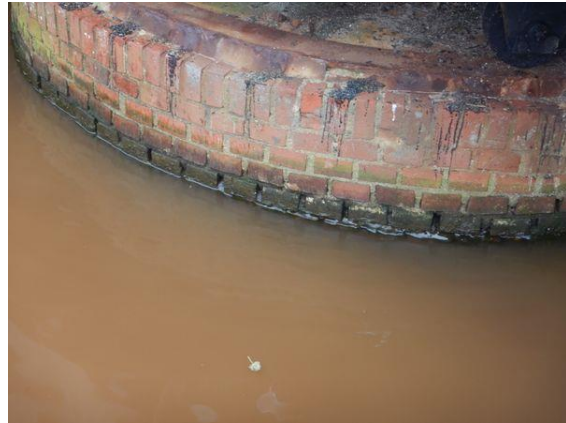
Schadenummer: C13

Element:	Steunpunt
Bouwdeel:	Pijler
Materiaal:	Metselwerk
Gebrek:	Afbrokkelen
Omvang:	10% tot 30%
Intensiteit:	Gevorderd stadium
Ernst gebrek:	Ernstig

Conditie score: 3 - Redelijke staat

Locatie:	Metselwerk pijler tussensteunpunt
Schadebeeld:	Voegwerk verkeert in een slechte staat / ontbreekt deels
Omvang:	Totaal ca. 3,0 m2
Oorzaak:	Het voegwerk is verouderd, en is aangetast als gevolg van klimatologische invloeden.
Aspect:	Duurzaamheid
Verwacht schade ontwikkeling bij uitstel herstel:	Losraken van metselstenen bij uitbreiding van schade
Toelichting:	-

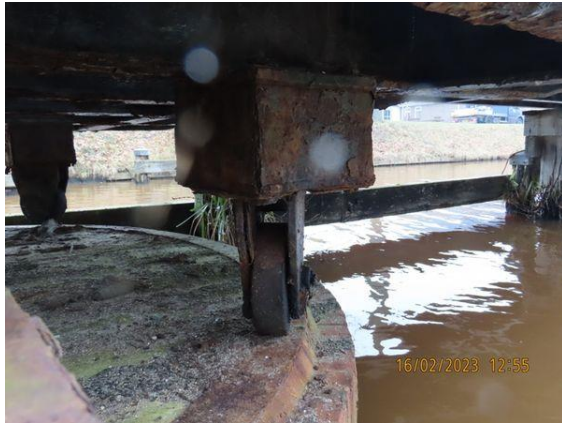
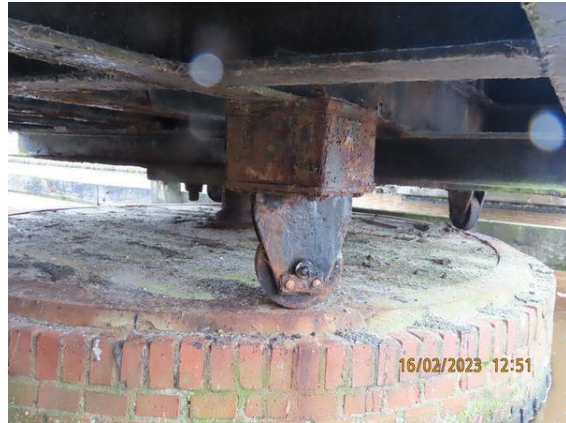
Schadenummer: EW1

Element:	Hoofddraaipunt
Bouwdeel:	Wiel (4)
Materiaal:	Mechaniek
Gebrek:	Corrosie, uniform
Omvang:	30% tot 70%
Intensiteit:	Gevorderd stadium
Ernst gebrek:	Serius

Conditie score: 3 - Redelijke staat

Locatie:	Middenpijler
Schadebeeld:	De stoelen, bevestigingsmiddelen en wielen zijn bedekt met corrosie. Deels betreft het gelaagde corrosie met materiaalafname.
Omvang:	4 stuks
Oorzaak:	klimatologische invloeden
Aspect:	Functionaliteit
Verwacht schade ontwikkeling bij uitstel herstel:	Toename van de corrosie en materiaalafname.
Toelichting:

De loopwielen, stoelen en railbaan bij het hoofddraaipunt zijn bedekt met deels gelaagde corrosie met materiaalafname.

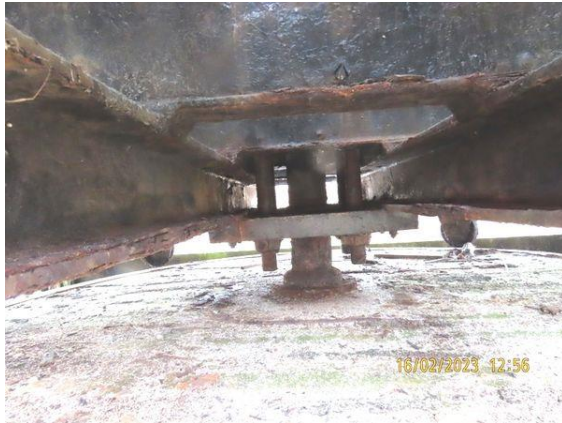
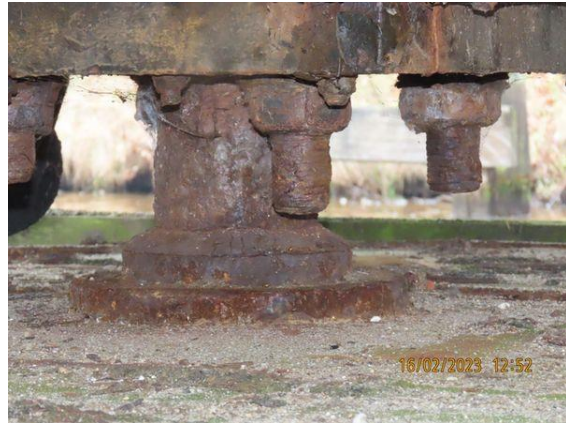
Schadenummer: EW2

Element:	Hoofddraaipunt
Bouwdeel:	Hoofddraaipunt, Algemeen (1)
Materiaal:	Mechaniek
Gebrek:	Corrosie, uniform
Omvang:	30% tot 70%
Intensiteit:	Gevorderd stadium
Ernst gebrek:	Serieus

Conditie score: 3 - Redelijke staat

Locatie:	Middenpijler
Schadebeeld:	De diverse delen van het hoofddraaipunt (frame, as en bevestigingsmiddelen) vertonen (gelaagde) corrosie, deels met materiaalafname.
Omvang:	1 stuks
Oorzaak:	klimatologische invloeden
Aspect:	Functionaliteit
Verwacht schade ontwikkeling bij uitstel herstel:	Toename van de corrosie en materiaalafname.
Toelichting:

Het hoofddraaipunt is bedekt met deels gelaagde corrosie met materiaalafname.

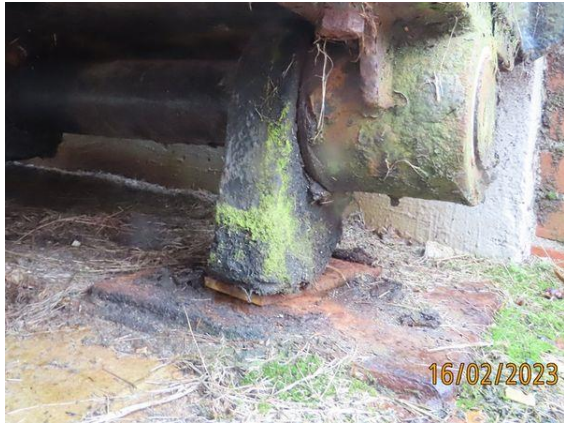
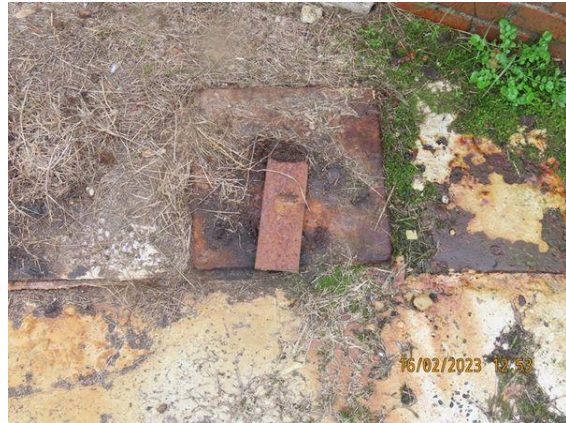
Schadenummer: EW3

Element:	Aandrijving en bewegingswerk (mechanisch)
Bouwdeel:	Opzetinrichting (2)
Materiaal:	Mechaniek
Gebrek:	Instelling, foutief
Omvang:	30% tot 70%
Intensiteit:	Gevorderd stadium
Ernst gebrek:	Serieus

Conditie score: 1 - Uitstekende staat

Locatie:	Landhoofd zuidoostzijde
Schadebeeld:	De afstelling van de oplegadzels onder de opzetinrichting is onjuist. Er is een losse vulplaat onder de zuidelijke nok gelegd.
Omvang:	1 stuks
Oorzaak:	Mechanische belasting, onderhoud op de verkeerde wijze uitgevoerd.
Aspect:	Functionaliteit
Verwacht schade ontwikkeling bij uitstel herstel:	Kans dat de vulplaat verschuift / verdwijnt en er extra krachten in het val ontstaan als er verkeer passeert.
Toelichting:	Als het val niet op al zijn beoogde punten wordt ondersteunt ontstaat er wrijving in het val als er verkeer passeert.

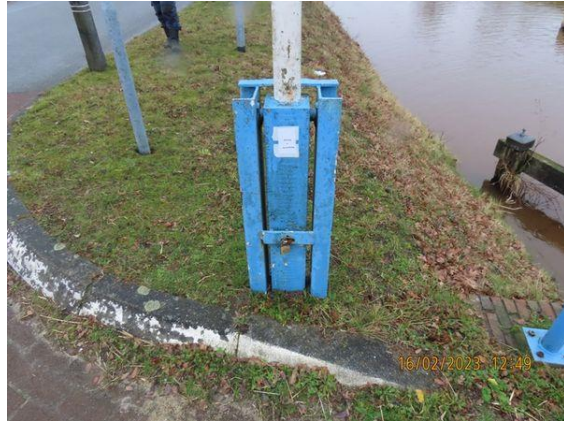
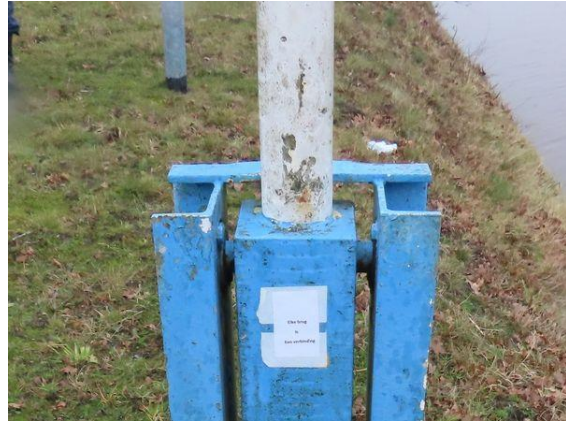
Schadenummer: EW4

Element:	Afsluitboominstallatie
Bouwdeel:	Beschermlaag (1)
Materiaal:	Kunststof
Gebrek:	Functie, verminderd
Omvang:	30% tot 70%
Intensiteit:	Gevorderd stadium
Ernst gebrek:	Serieus

Conditie score: 3 - Redelijke staat

Locatie:	Landhoofd noordwestzijde
Schadebeeld:	De conservering heeft zijn beschermende werking verloren. Er is o.a. sprake van verkleuring en afbladderen.
Omvang:	3 m2
Oorzaak:	klimatologische invloeden
Aspect:	Toonbaarheid
Verwacht schade ontwikkeling bij uitstel herstel:	Ontstaan van corrosie met materiaalafname.
Toelichting:

De conservering van de afsluitboominstallatie heeft het einde van zijn levensduur bereikt.

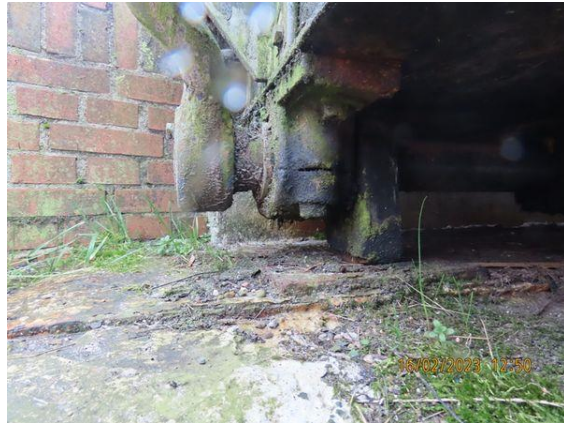
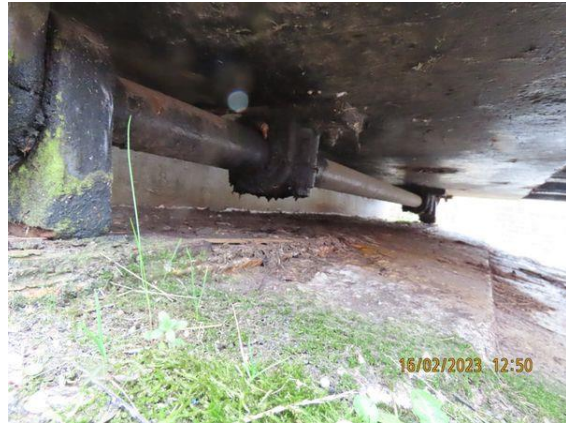
Schadenummer: EW5

Element:	Aandrijving en bewegingswerk (mechanisch)
Bouwdeel:	Aandrijving en bewegingswerk
Materiaal:	Mechaniek
Gebrek:	Corrosie, uniform
Omvang:	30% tot 70%
Intensiteit:	Gevorderd stadium
Ernst gebrek:	Serius

Conditie score: 3 - Redelijke staat

Locatie:	Landhoofd zuidoostzijde
Schadebeeld:	De assen, draaipunthuizen en nokken van de opzetinrichting zijn bedekt met deels gelaagde corrosie. Er is sprake van materiaalafname.
Omvang:	1 stuks
Oorzaak:	gebruik en klimatologische invloeden
Aspect:	Duurzaamheid
Verwacht schade ontwikkeling bij uitstel herstel:	Toename van de corrosie en materiaalafname.
Toelichting:

Diverse delen zijn bedekt met deels gelaagde corrosie met materiaalafname.

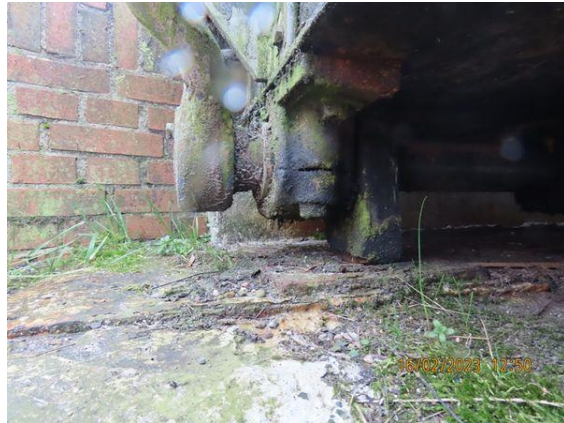
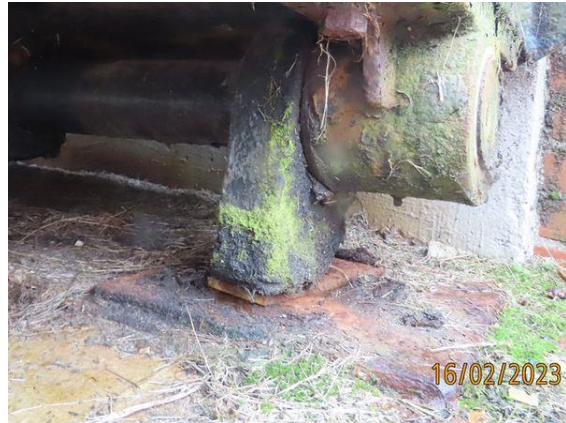
Schadenummer: EW6

Element:	Aandrijving en bewegingswerk (mechanisch)
Bouwdeel:	Opzetinrichting (2)
Materiaal:	Mechaniek
Gebrek:	Slijtage, mechanisch
Omvang:	30% tot 70%
Intensiteit:	Gevorderd stadium
Ernst gebrek:	Serieus

Conditie score: 3 - Redelijke staat

Locatie:	Landhoofd zuidoostzijde
Schadebeeld:	Het opzetten van het val gebeurt m.b.v. nokken i.p.v. loopwielen. Hiervoor is een grote kracht nodig bij het opzetten, er treed sneller slijtage op. Daarnaast is er tijdens het opzetten een grotere horizontale kracht op het hoofddraaipunt.
Omvang:	2 stuks
Oorzaak:	Ontwerp keuze
Aspect:	Functionaliteit
Verwacht schade ontwikkeling bij uitstel herstel:	Snellere slijtage van de verschillende delen.
Toelichting:

De opzetinrichting nadert het einde van zijn levensduur.

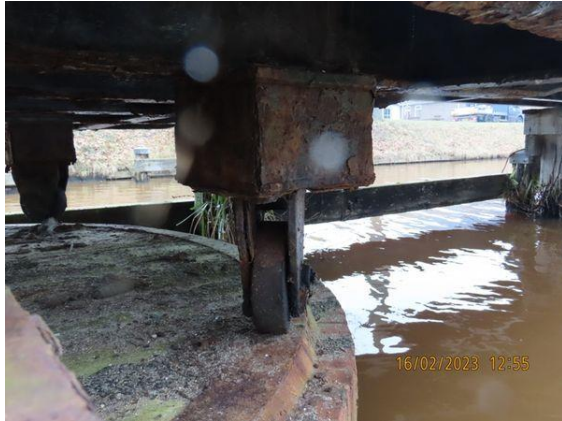
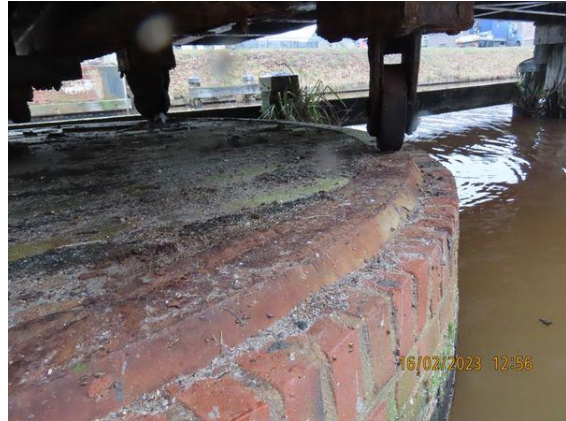
Schadenummer: EW7

Element:	Hoofddraaipunt
Bouwdeel:	Railbaan (1)
Materiaal:	Staal
Gebrek:	Corrosie, uniform
Omvang:	30% tot 70%
Intensiteit:	Gevorderd stadium
Ernst gebrek:	Serius

Conditie score: 3 - Redelijke staat

Locatie:	Middenpijler
Schadebeeld:	De railbaan vertoont (gelaagde) corrosie. Het loopvlak is bedekt met vuil.
Omvang:	1 stuks
Oorzaak:	klimatologische invloeden
Aspect:	Functionaliteit
Verwacht schade ontwikkeling bij uitstel herstel:	Uitbreiding van de corrosie met mogelijk materiaalafname. Bewegen van de brug gaat zwaarder.
Toelichting:
