**Technische inspectie
beweegbare bruggen**
Doorsneedraai

projectnummer 479206
definitief revisie 1.0
19 oktober 2022

Inspectierapportage Doorsneedraai 21220303

Objectnaam	: Doorsneedraai
Kunstwerknr.	: 21220303
Objecttype	: Draaibrug
Woonplaats & Straat	: Nieuwe Pekela Jan R. Stuitstraat
Bouwjaar	: 1985

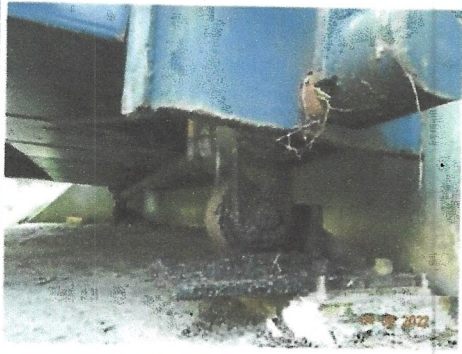
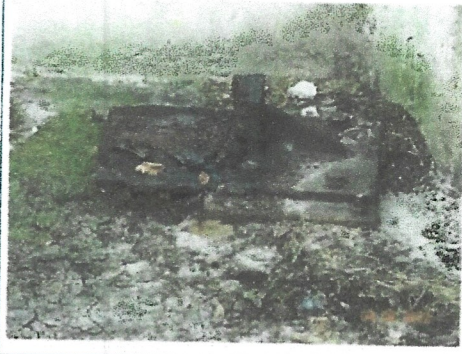
Het deel waarop de loopwielen van de opzetinrichting rusten wordt niet ondersteunt (geen ondersabeling). Bij passeren van verkeer buigen de onderzadels door, waardoor de brug loskomt van de vooroplegging.					
R:	4	A:	4	M:	5
				S:	1
Locatie	Zuidoostzijde		Hoeveelheid:	2 stuks	
Oorzaak	Ontwerpfout				
Wiel - Staal				1	1

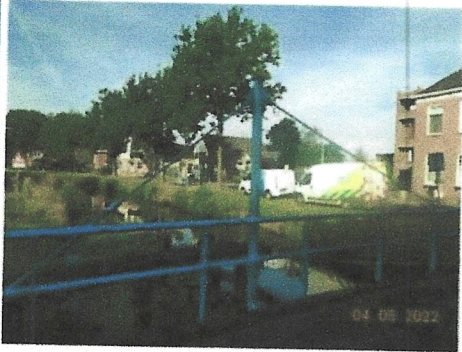
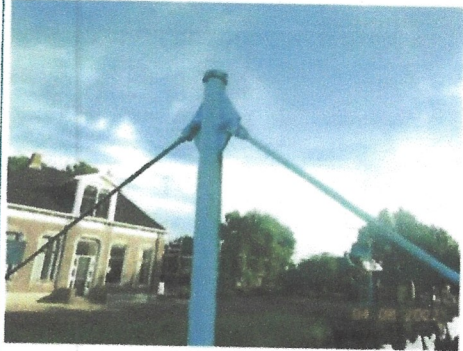
De toplaag op de bovenbouw is algemeen verweerd en bladdert over circa 20% van het oppervlak. De onderlaag is incidenteel onthecht. Het staal onder de conservering is verzinkt. Voorsnog is het staal voldoende beschermd tegen corrosie. Er is echter wel verlaging van de beeldkwaliteit.					
R: 3	A: 4	M: 5	S: 1		
Locatie	Oost- en westzijde		Hoeveelheid:	2 stuks	
Oorzaak	Klimatologische invloeden				
Hangstang - Staal				1	1
Pyloon - Staal				1	1
Geleideconstructie -				4	1
Bescherm laag - Kunststof				5	1
Gebrek				5	1
8 Bescherm laag, defect	Belang serius	Intensiteit Eindstadium	Omvang algemeen >70%	Conditie 5	Verzorging 1

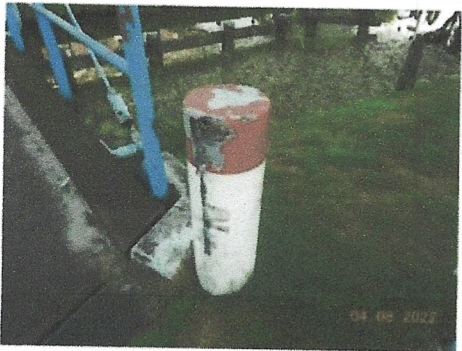
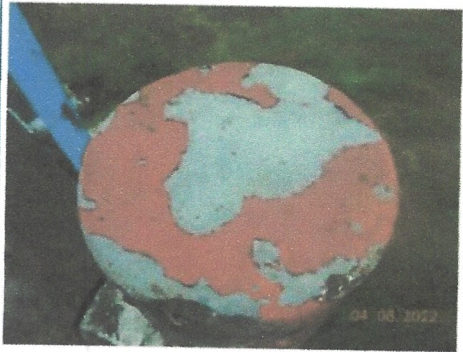
De rood-witte conservering op de aanrijdbescherming is over 40% weggesleten ten gevolge van diverse aanrijdingen. Het staal is verzinkt en voldoende beschermd tegen corrosie. De zichtbaarheid van de voorziening is daarentegen sterk verminderd.

R: 3	A: 2	M: 1	S: 1		
Locatie	Noord- en zuidzijde		Hoeveelheid:	4 stuks	
Oorzaak	Mechanische invloeden				
Paal - Staal				1	1

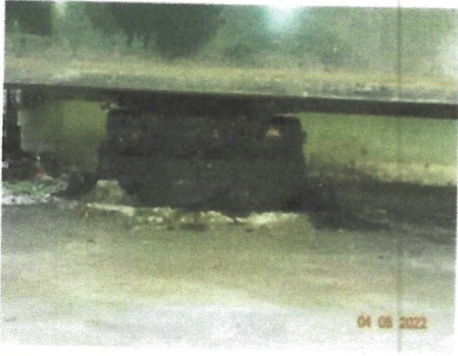
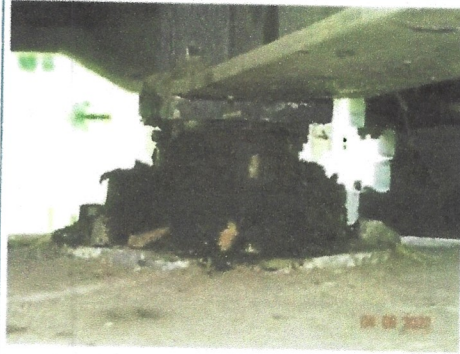
De buitenzijde van het hoofddraaipunt is bedekt met vet, vuil enz. De brug draait zwaar. Vermoedelijk is het gehele draaipunt inwendig gevuld met vet.					
R: 5	A: 4	M: 5	S: 1		
Locatie	Tussensteunpunt	Hoeveelheid:	1 stuks		
Oorzaak	Onvoldoende onderhoud				
Railbaan - Staal					
Wiel - Staal				1	1
Gebrek				3	1
12 Functie, verminderd	Belang	Intensiteit	Omvang	Conditie	Verzorging
	serieus	Gevorderd stadium	aanzienlijk 30-70%	3	1

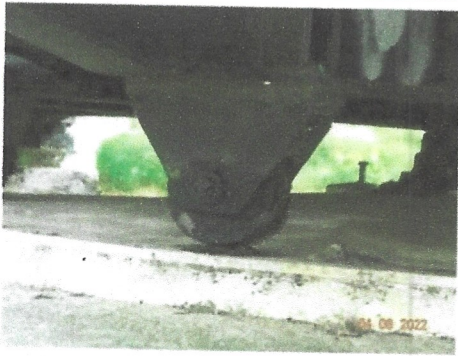
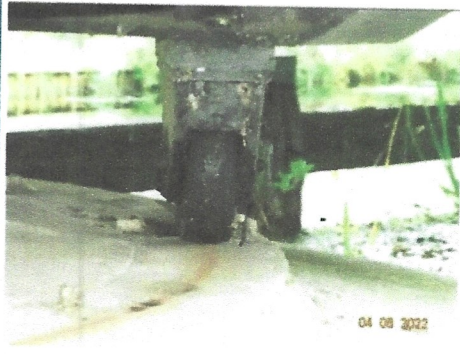
De loopwielen draaien zwaar. Voor het draaien van de brug zijn minimaal 2 personen nodig.					
R: 5	A: 4	M: 4	S: 1		
Locatie	Tussensteunpunt	Hoeveelheid:	4 stuks		
Oorzaak	Onvoldoende onderhoud

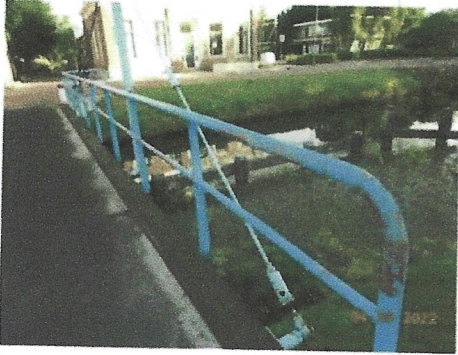
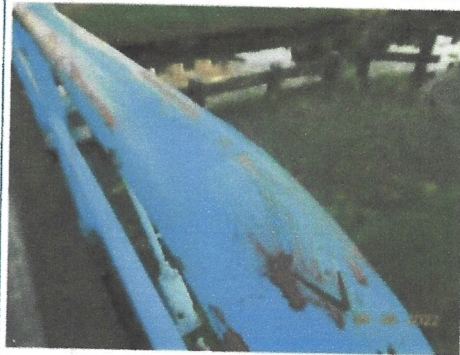
<p>De toplaag op de leuning is algemeen verweerd en bladdert over circa 40% van het oppervlak. De onderlaag is over circa 20% onthecht. Het staal onder de conservering is verzinkt. Voorsnog is het staal voldoende beschermd tegen corrosie. Over 5% is er echter wel corrosie aanwezig. Op deze locaties is de zinklaag afwezig ten gevolg van kleine aanrijdingen.</p>					
R: 3	A: 2	M: 2	S: 1		
Locatie	Oost- en westzijde		Hoeveelheid:	30 strekkende meter	
Oorzaak	Klimatologische invloeden				
Loopbrug -				1	1
Dek - Hout				1	1
Langsligger - Hout				1	1
Paal - Hout				1	1
Slijtlaag, Algemeen - Bitumen				1	1
Oplegging -				1	1
Oplegging, Algemeen - Staal				1	1

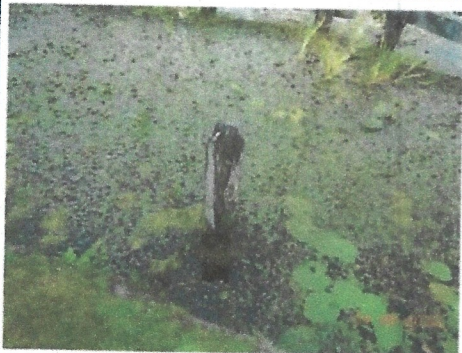
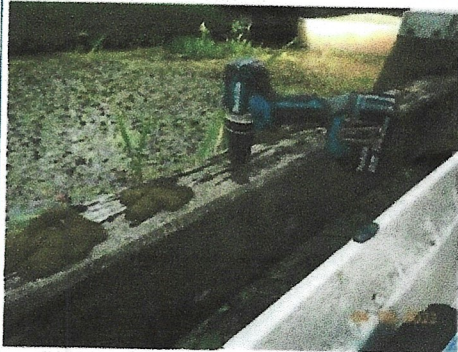
De remmingswerkpalen (250 x 250 mm) vertonen rondom houtrot op de waterlijn met een penetratiediepte van circa 70 mm. De doorsnede is met ruim 50% afgenomen. De paal heeft het einde van zijn levensduur bereikt. Daarnaast groeien er grassen en planten in het hout en is de wrijfgording eveneens fors aangetast door houtrot. Tot slot is ook de houten paal waar het brugdek in open positie tegen aan loopt zwaar aangetast door houtrot.					
R: 4	A: 3	M: 4	S: 1		
Locatie	Voor tussensteunpunt	Hoeveelheid:	15 stuks		
Oorzaak	Klimatologische invloeden				
Gebrek				2	1
15 Houtrot	Belang serieus	Intensiteit Gevorderd stadium	Omvang regelmatig 10-30%	2	1

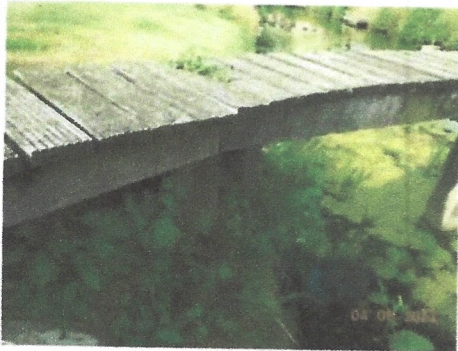
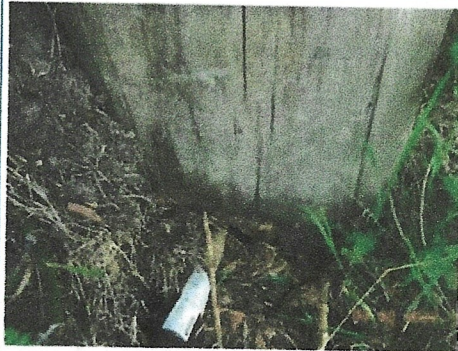
Eén houten onderbouw paal (250x250 mm) vertoont houtrot op de grondlijn. De afname is rondom circa 80 mm. De doorsnede is met ruim 50% afgenomen. De paal heeft het einde van zijn levensduur bereikt. De palen in het water hebben een doorsnede afname van circa 10 - 30 mm.

R: 4	A: 3	M: 4	S: 1		
Locatie	Paal in talud	Hoeveelheid:	1 stuks		
Oorzaak	Klimatologische invloeden				
Wrijfgording - Hout				1	1

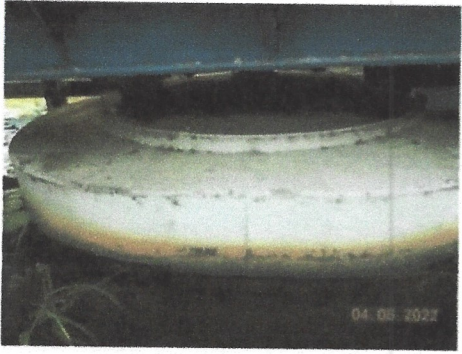
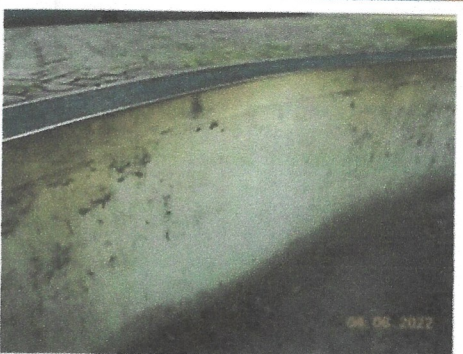
De conservering op de landhoofden en het tussensteunpunt is algemeen vervuild en verveerd. De conservering heeft nog een volledige dekking op het beton en bladdert vooralsnog niet af.					
R: 2	A: 2	M: 2	S: 1		
Locatie	Landhoofd noord en zuid en tussensteunpunt	Hoeveelheid:	16 vierkante meter		
Oorzaak	Klimatologische invloeden				
Fundatie - Beton				1	1
Landhoofd - Beton				3	1
Gebrek	Belang	Intensiteit	Omvang	Conditie	Verzorging
19 Breuk	ernstig	Eindstadium	plaatselijk 2-10%	3	1

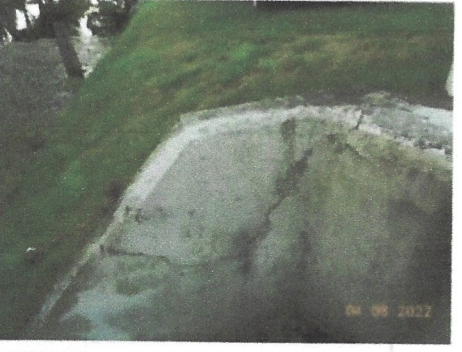
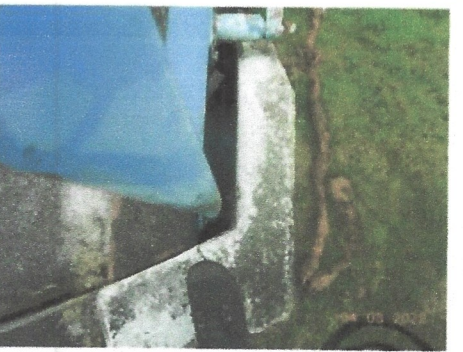
De vleugelwand van het zuidelijk landhoofd vertoont een scheur. Rondom de scheur komt de betondekking los. Het wapeningsstaal is minder beschermd tegen corrosie.					
R: 3	A: 3	M: 1	S: 1		
Locatie	Landhoofd zuid	Hoeveelheid:	1 stuks

Oorzaak	Overbelasting				
Pijler - Beton				1	1
Talud -				1	1
Talud, Algemeen - Grond				1	1
Verharding wegtype 5 (weg in woongebied) -				1	1
Elementenverharding - Beton				1	1
Voegovergang -				1	1
Rij-ijzer - Staal				1	1
Wegmarkering -				1	1
Wegmarkering, Algemeen - Thermoplast				1	1
