**Technische inspectie
beweegbare bruggen**
Ommelanderklap

projectnummer 479206
definitief
19 oktober 2022

Inspectierapportage Ommelanderklap 21220301

Toestandsinspectie 2022

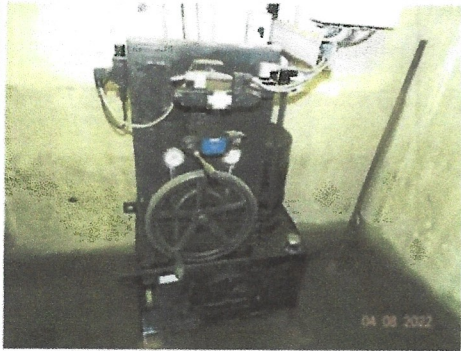
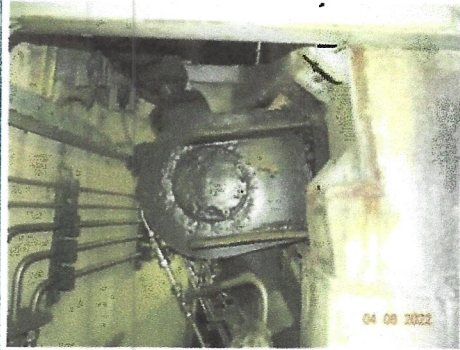
| Aandrijving en bewegingswerk (elektrohydraulisch) - | | | | 3 | 2 |
|--|---|--|---|---|---|
| 1 Theoretische levensduur, 100% | gering | Eindstadium | algemeen >70% | 4 | 1 |
| <p>Het hydraulisch aggregaat heeft het einde van zijn theoretische levensduur (25 jr.) bereikt. Het bouwjaar van het object is 1987. Bij een storing kan het lastig zijn om vervangende onderdelen te verkrijgen. Brug heeft tijdens de inspectie niet proefgedraaid. De werkschakelaar voldoet niet aan de eisen.</p> | | | | | |
| R: 5 | A: 4 | M: 2 | S: 2 | | |

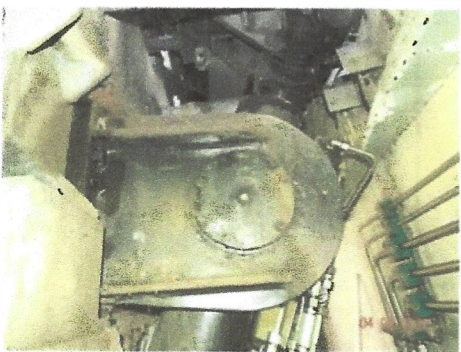
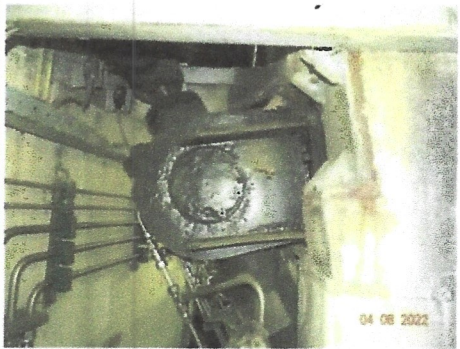
| Aandrijving en bewegingswerk (elektrohydraulisch) - | | | | 3 | 2 |
|--|---|--|---|---|---|
| 2 Corrosie, uniform | serieus | Gevorderd stadium | plaatselijk 2-10% | 1 | 1 |
| <p>Diverse delen van de hydraulische installatie vertonen corrosie, de conservering verliest zijn beschermende werking.</p> | | | | | |
| R: 2 | A: 2 | M: 2 | S: 1 | | |
| Oorzaak | Beschermlaag defect | | | | |

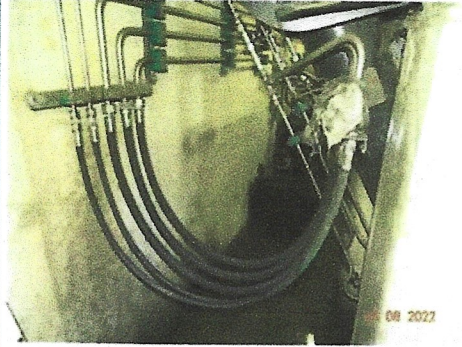
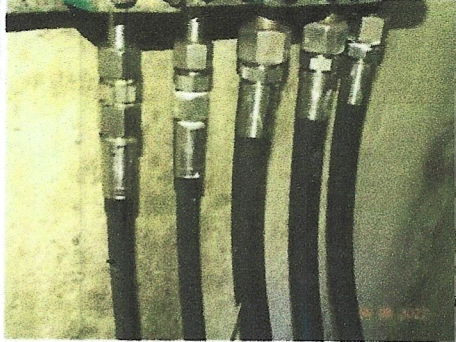
| 3 Wet & regelgeving, voldoet niet | gering | Eindstadium | algemeen >70% | 1 | 4 |
| De leeftijd van de hydrauliek slangen is onbekend. Hydrauliekslangen hebben een levensduur van 8 jr. | | | | | |
| R: 5 | A: 3 | M: 2 | S: 2 | | |

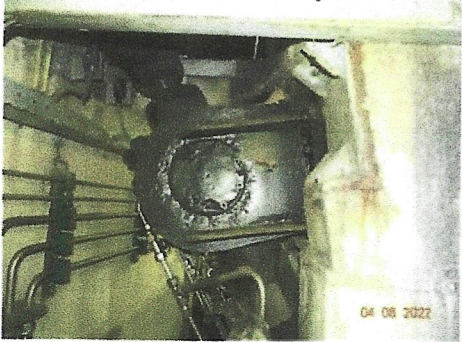
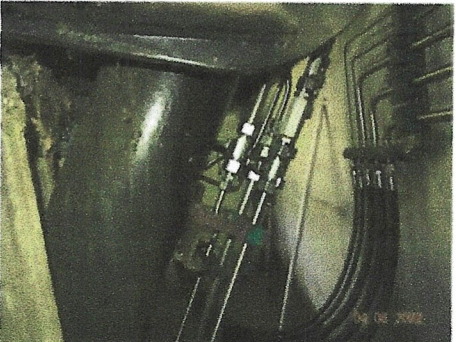
| 4 Theoretische levensduur, tussen 50% en 75% | gering | Gevorderd stadium | algemeen >70% | 3 | 1 |
| Gezien de leeftijd behoeft de cilinder een revisie. Normaal gesproken wordt er bij cilinders 1x 25jr. groot onderhoud gepleegd. | | | | | |
| R: 5 | A: 4 | M: 2 | S: 1 | | |

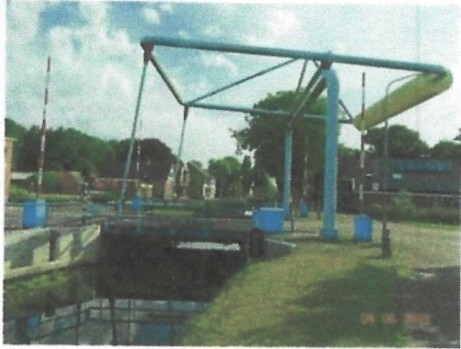
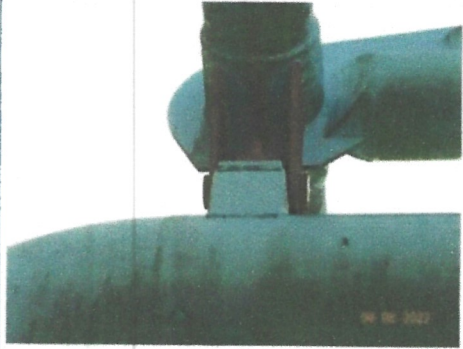
| Aarding- en bliksembeveiligingsinstallatie - | | | | 4 | 1 |
|---|---|--|---|---|---|
| 5 Onderdeel, ontbreekt | serieus | Eindstadium | aanzienlijk 30-70% | 4 | 1 |
| De balans en het val zijn niet zichtbaar voorzien van potentiaalvereffening. Bij blikseminslag kan er schade aan de draaipunten ontstaan. | | | | | |
| R: 5 | A: 4 | M: 4 | S: 1 | | |

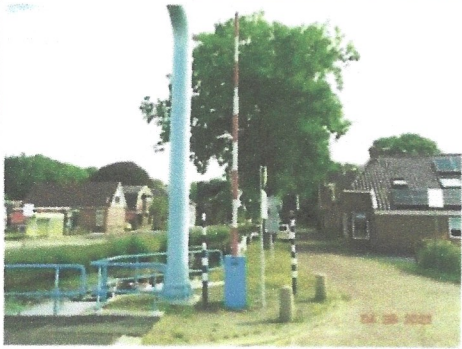
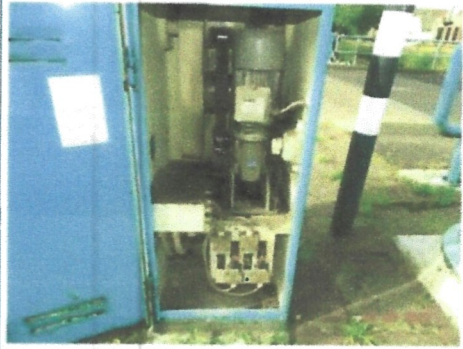
| Afsluitboominstallatie - | | | | 3 | 1 |
|---|---|--|---|---|---|
| 6 Theoretische levensduur, 100% | gering | Eindstadium | algemeen >70% | 4 | 1 |
| De afsluitboominstallatie heeft het einde van zijn theoretische levensduur (25 jr.) bereikt. Het bouwjaar van het afsluitboomkasten is 1987. Bij een storing kan het lastig zijn om vervangende onderdelen te verkrijgen. Brug heeft tijdens de inspectie niet proefgedraaid. De afsluitboominstallatie vertoont meerdere gebreken, o.a.: conservering bladdert af, diverse plekken corrosie (rand deuren), bewegende delen zijn niet afgeschermd, waarschuwingstickers ontbreken, afsluitbomen voldoen niet aan de voorschriften, kastdeuren kunnen niet volledig worden geopend. Werkschakelaars voldoen niet aan de eisen. | | | | | |
| R: 5 | A: 3 | M: 1 | S: 2 | | |

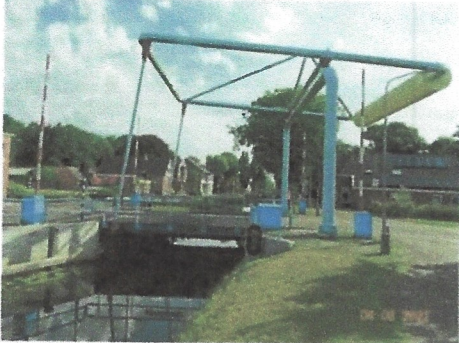
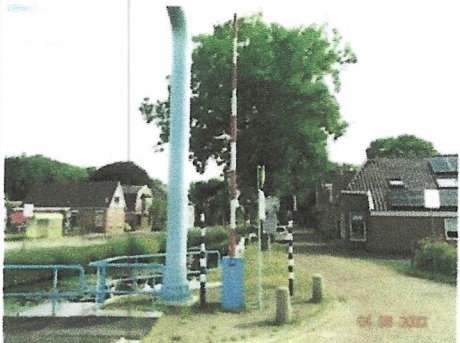
| Gebrek | Belang | Intensiteit | Omvang | Conditie | Verzorging |
|---|---|--|---|---|---|
| 7 Functie, verminderd | serieus | Gevorderd stadium | regelmatig 10-30% | 2 | 1 |

De afsluitbomen sluiten de doorgangen naar de brug niet volledig af. Aan de zuidzijde is er ruimte tussen de afsluitboomkast en leuningwerk. Hierdoor kunnen er tijdens een brugbeweging passanten te dicht bij de bewegende brug komen.

| R: 2 | A: 2 | M: 1 | S: 3 | | |

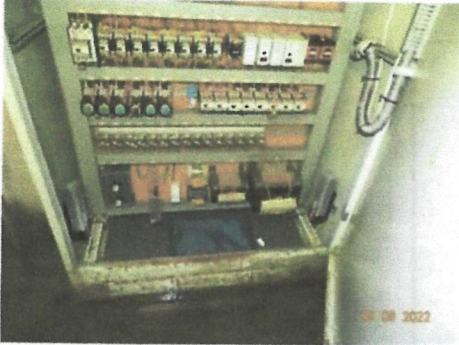
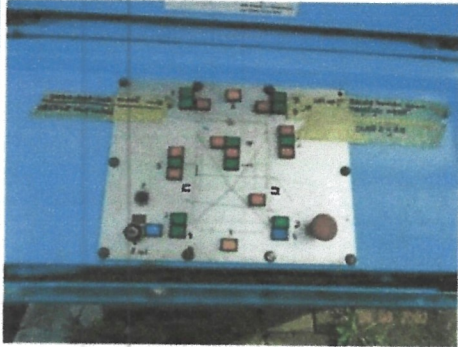
| Bedienings- en besturingsinstallatie - | | | | 4 | 3 |
|---|---|--|---|---|---|
| 9 Theoretische levensduur, 100% | gering | Eindstadium | algemeen >70% | 4 | 1 |
| <p>De bedienings- en besturingsinstallatie heeft het einde van zijn theoretische levensduur (25 jr.) bereikt. Het bouwjaar van het object is 1987. Bij een storing kan het lastig zijn om vervangende onderdelen te verkrijgen. Brug heeft tijdens de inspectie niet proefgedraaid. De schakelkast vertoont corrosie. Het bedienpaneel is onduidelijk en niet alle knoppen schijnen te functioneren. De noodstopknop voldoet niet aan de regelgeving (rood/geel). De dradenkokers aan de onderzijde van het bedieningspaneel hangen aan de draden i.p.v. dat ze de bedrading ondersteunen. Geen noodstopknop aanwezig in de kelder.</p> | | | | | |
| R: 5 | A: 5 | M: 5 | S: 2 | | |

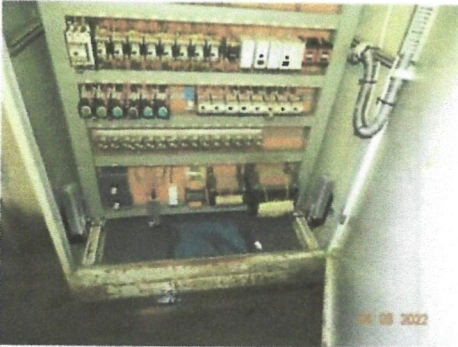
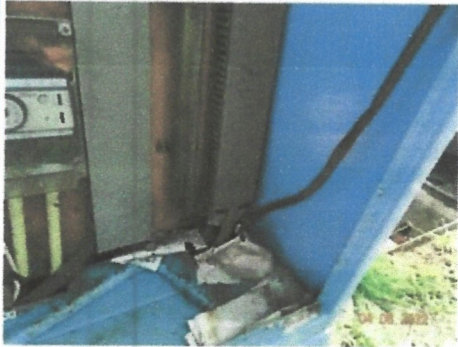
| Bedienings- en besturingsinstallatie - | | | | 4 | 3 |
|---|---|--|---|---|---|
| 10 Documentatie, onjuist | gering | Eindstadium | aanzienlijk 30-70% | 1 | 3 |
| <p>Ter plaatse geen documentatie, tekeningenpakket, bedieningshandleiding e.d. aanwezig.</p> | | | | | |
| R: 2 | A: 2 | M: 1 | S: 2 | | |

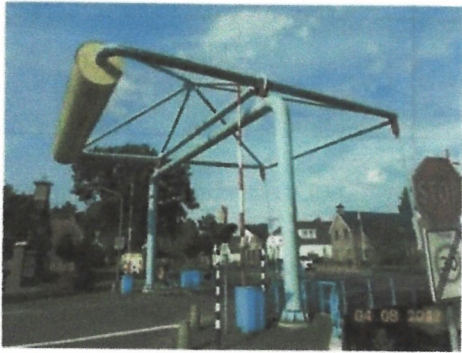
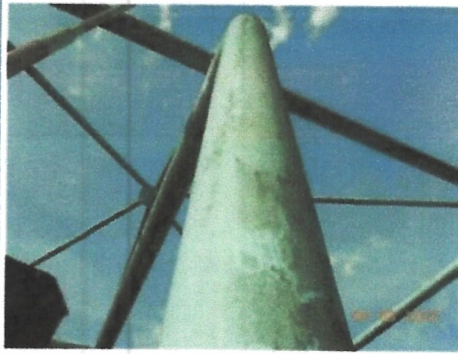
| 11 Beschermlaag, defect | serieus | Gevorderd stadium | algemeen >70% | 4 | 1 |
| <p>De toplaag van de conservering op de bovenbouw is over het volledige oppervlak verweerd/verkrijt en bladdert op enkele locaties af. Het staal onder de conservering is, voor zover zichtbaar, verzinkt. Vooral nog is het staal voldoende beschermd tegen corrosie en is er enkel verlaging van de beeldkwaliteit. Tot slot is de bovenbouw ook over het volle oppervlak vervuild met groene/zwarte aanslag.</p> | | | | | |
| R: 3 | A: 4 | M: 5 | S: 1 | | |

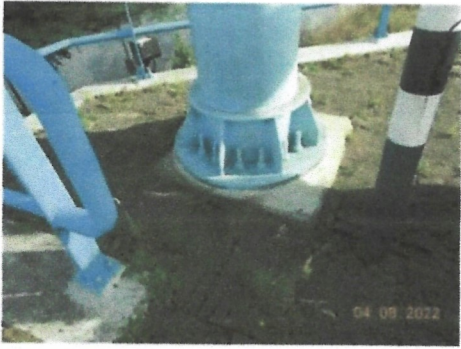
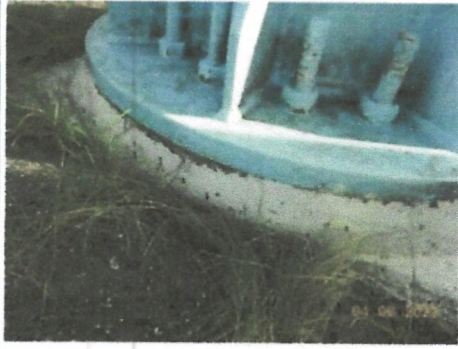
| 12 Breuk | ernstig | Eindstadium | regelmatig 10-30% | 4 | 1 |
| <p>De ondersabeling van de oostelijke hameistijl klinkt aan de zijkant over 0,2 m³ hol. De verankering is hierdoor minder beschermd tegen corrosie. Vooral nog lijkt er voldoende mortel om de verankering te zitten.</p> | | | | | |
| R: 2 | A: 2 | M: 1 | S: 1 | | |

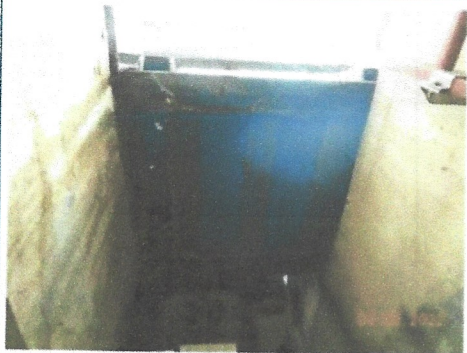
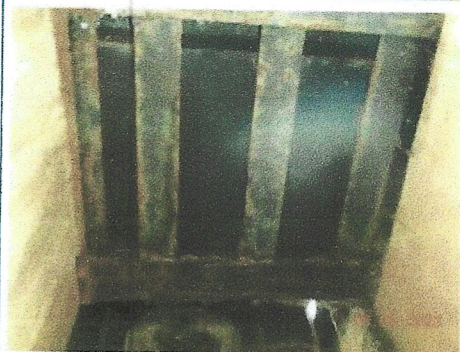
| Sleufopbouw - Staal | | | | 5 | 1 |
|---|---|---|---|---|---|
| 15 Corrosie, uniform | serieus | Gevorderd stadium | aanzienlijk 30-70% | 3 | 1 |
| De sleufomranding vertoont corrosie met materiaalafname. Er is duidelijk corrosieproduct zichtbaar. De staalafname lijkt echter wel nihil. | | | | | |
| R: 3 | A: 3 | M: 1 | S: 1 | | |

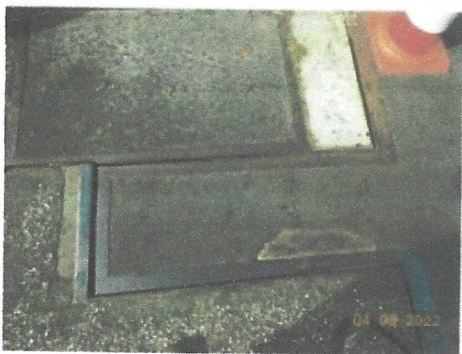
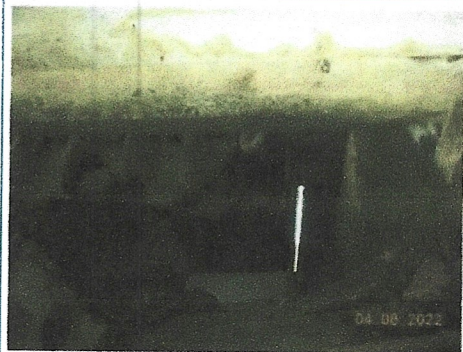
| Sleufopbouw - Staal | | | | 5 | 1 |
|---|---|---|---|---|---|
| 16 Onderdeel, ontbreekt | serieus | Eindstadium | algemeen >70% | 5 | 1 |
| Tussen de naden van de sleufomranding lekt regenwater de kelder in. Doorgaans is hier een hemelwaterafvoergoot aanwezig welke de regenwater opvangt. Dit beperkt de degradatie snelheid van diverse onderdelen, doordat er geen vocht met dooizouten de kelder intreed. | | | | | |
| R: 4 | A: 4 | M: 3 | S: 1 | | |

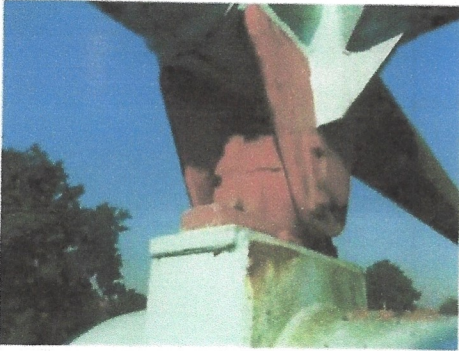
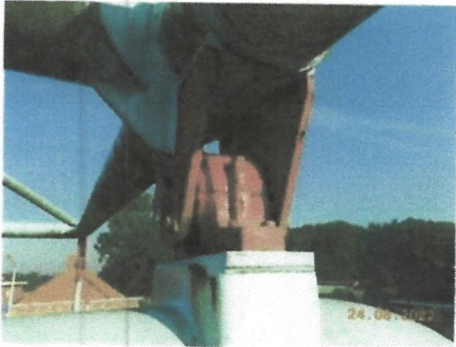
| 17 Bevestiging, onjuist | ernstig | Gevorderd stadium | regelmatig 10-30% | 3 | 1 |
| Het frame van de draaipunt aan de balans schuurt langs het frame op de hameistijlen. | | | | | |
| R: 3 | A: 3 | M: 4 | S: 1 | | |

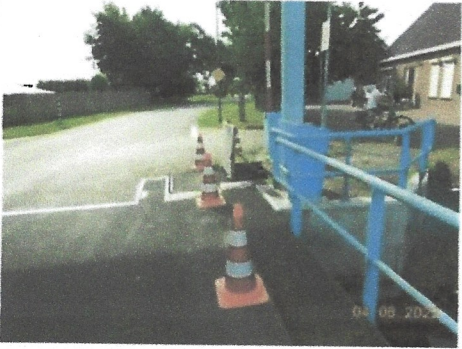
In de brugkelder staat een laag water van circa 30 cm. Tevens is het toegangsluik naar de kelder vervormd en vertoont plaatselijk corrosie.

| Kelder - | | | | 3 | 3 |
|---|---|--|---|---|---|
| 18 Breuk | ernstig | Gevorderd stadium | aanzienlijk 30-70% | 4 | 1 |
| <p>Het toegangsluik tot de kelder bevat meerdere gebreken, namelijk:</p> <ul style="list-style-type: none"> - Het luik is gecorrodeerd. - Het luik en de trekstand zijn vervormd. - De hemelwaterafvoergoot om het luik is verstopt met modder. | | | | | |
| R: 3 | A: 3 | M: 1 | S: 2 | | |

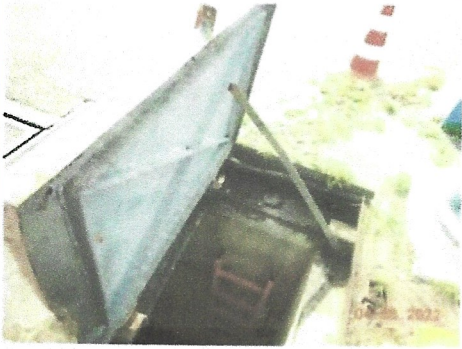
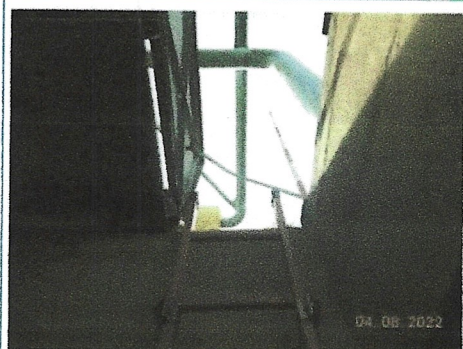
| Kelder - | | | | 3 | 3 |
|---|---|--|---|---|---|
| 19 Wet & regelgeving, voldoet niet | gering | Eindstadium | algemeen >70% | 1 | 4 |
| <p>De toegang tot de kelder is niet veilig. Op basis van een eerste indruk zijn de volgende gebreken geconstateerd:</p> <ul style="list-style-type: none"> - Het luik gaat te zwaar open. Er zijn twee personen nodig voor het openen. - Een doorvalrooster onder het luik ontbreekt. - Een afscherming/hekwerk om het gat ontbreekt. - De ladder is niet gekeurd. - Een uitschuifbare grijphendel in het verlengde van de ladder ontbreekt. | | | | | |
| R: 3 | A: 2 | M: 2 | S: 3 | | |

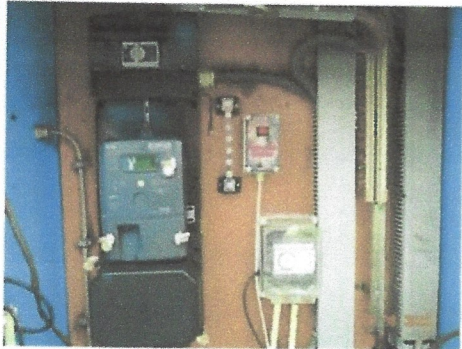
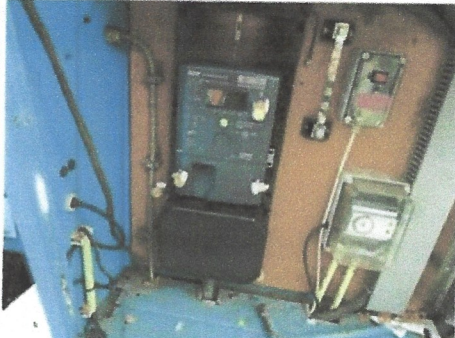
| Laagspanningsinstallatie - | | | | 4 | 1 |
|---|---|--|---|---|---|
| 20 Theoretische levensduur, ouder dan 75% | gering | Eindstadium | algemeen >70% | 4 | 1 |
| De laagspanningsinstallatie heeft het einde van zijn theoretische levensduur (30 jr.) bereikt. Het bouwjaar van het object is 1987. | | | | | |
| R: 5 | A: 4 | M: 1 | S: 2 | | |

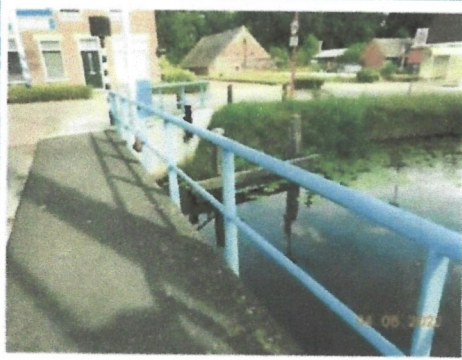
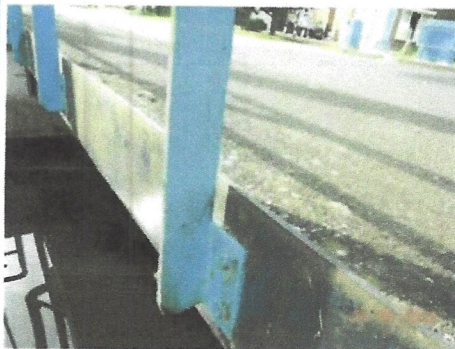
| Leuningconstructie - | | | | 2 | 4 |
|---|---|--|---|---|---|
| 21 Beschermlaag, defect | serieus | Beginstadium | algemeen >70% | 3 | 1 |
| De toplaag op de leuning is algemeen verweerd/verkrijt. Het staal is vermoedelijk verzinkt onder de conservering. Vooral nog is het staal voldoende beschermd tegen corrosie. Daarnaast is de leuning vervuild met groene/zwarte aanslag. | | | | | |
| R: 3 | A: 2 | M: 4 | S: 1 | | |

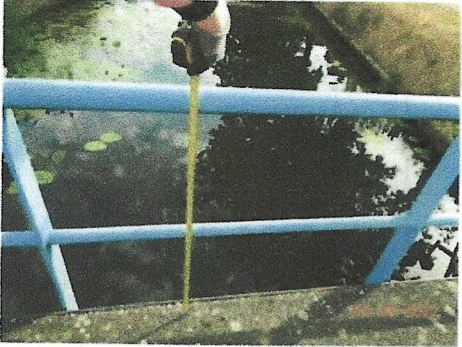
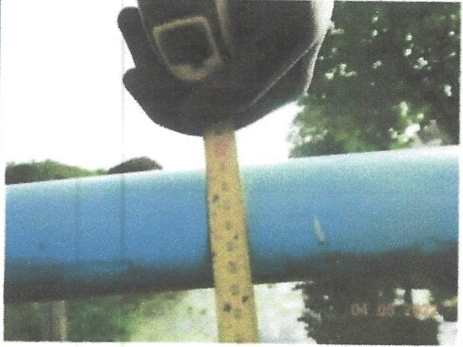
| Leuning - Staal | | | | 3 | 4 |
|---|---|--|---|---|---|
| 22 Wet & regelgeving, voldoet niet | gering | Eindstadium | algemeen >70% | 1 | 4 |
| De leuninghoogte bedraagt 0,89 m ¹ . Conform het bouwbesluit (bestaande bouw) dient de hoogte minimaal 0,9 m ¹ te bedragen. De leuning is te laag, waardoor de kans op vallen toeneemt. | | | | | |
| R: 2 | A: 1 | M: 1 | S: 2 | | |

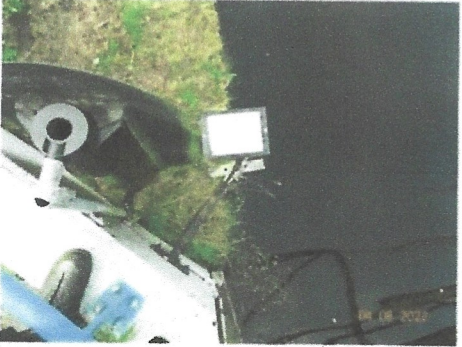
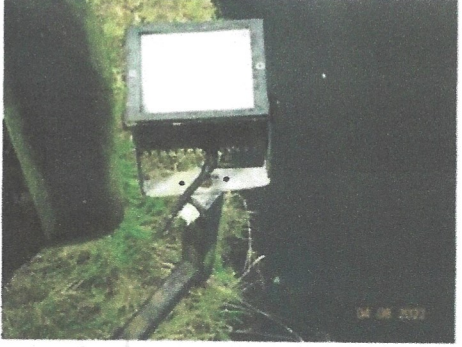
| Objectverlichting - | | | | 4 | 1 |
|---|---|--|---|---|---|
| 23 Theoretische levensduur, 100% | gering | Eindstadium | algemeen >70% | 4 | 1 |
| De objectverlichting heeft het einde van zijn theoretische levensduur (15 jr.) bereikt. De aansluiting van de bekabeling aan het armatuur is afgedicht met tape. De conservering van de ophangconstructie en het armatuur is verweerd, verkleurt, ontbreekt deels. De verlichting is uitgeschakeld. | | | | | |
| R: 3 | A: 2 | M: 1 | S: 2 | | |

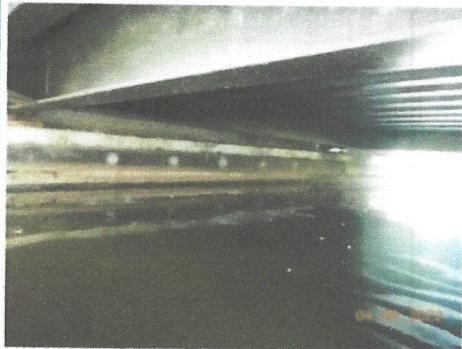
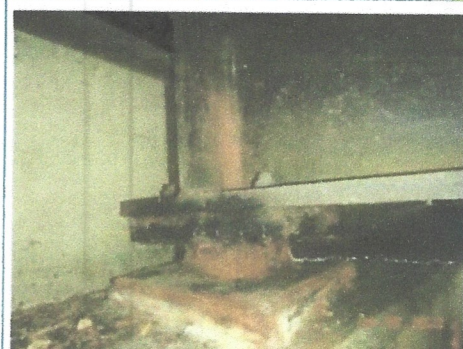
| Oplegging - | | | | 3 | 1 |
|--|---|--|---|---|---|
| 24 Corrosie, uniform | serius | Gevorderd stadium | aanzienlijk 30-70% | 3 | 1 |
| De opleggingen vertonen corrosie. Er is een corrosieproduct van maximaal 10 mm aanwezig. De staalafname is gering en heeft vooralsnog geen invloed op het functioneren van de oplegging. | | | | | |
| R: 1 | A: 3 | M: 2 | S: 1 | | |

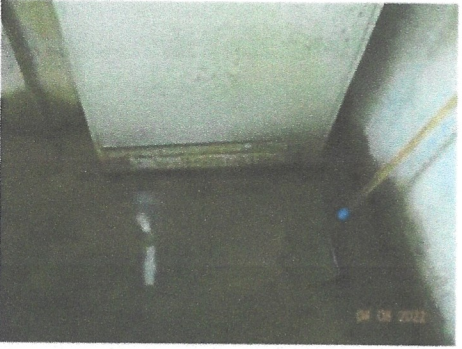
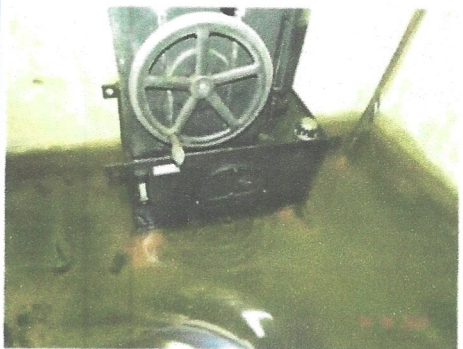
| Oplegging - | | | | 3 | 1 |
|--|---|--|---|---|---|
| 25 Functie, afwezig | ernstig | Eindstadium | algemeen >70% | 6 | 1 |
| De pompinstallatie functioneert niet. Er staat bijna 30 cm water in de kelder. | | | | | |
| R: 5 | A: 3 | M: 1 | S: 2 | | |

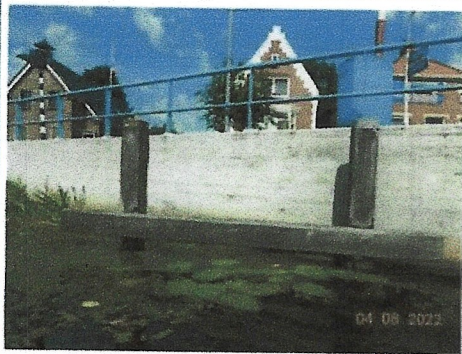
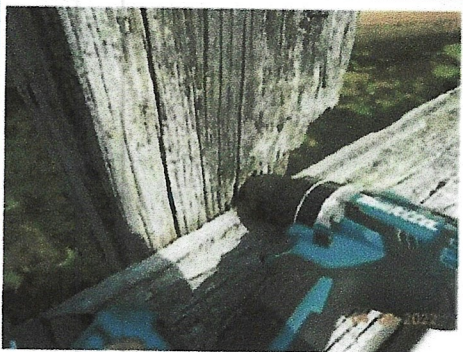
| 26 Houtrot | serieus | Eindstadium | algemeen >70% | 5 | 1 |
| De remmingswerkpalen (250 x 250 mm) vertonen rondom houtrot op de waterlijn met een penetratiediepte van circa 50 - 70 mm. De doorsnede is met ruim 35 - 50% afgenomen. De paal nadert het einde van zijn levensduur. | | | | | |
| R: 3 | A: 3 | M: 4 | S: 1 | | |

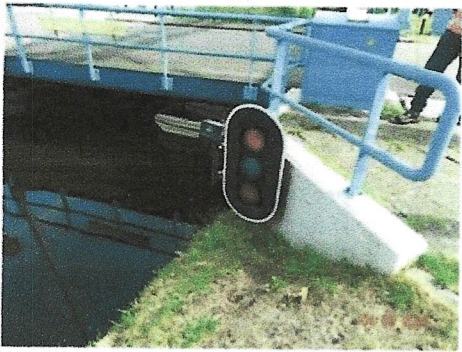
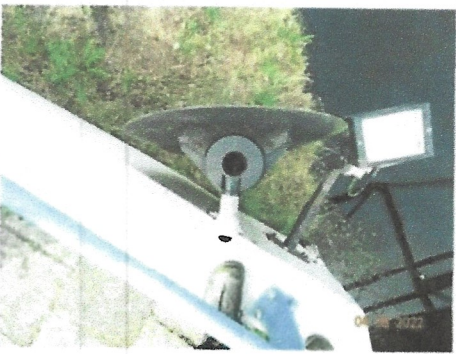
| 27 Theoretische levensduur, 100% | gering | Eindstadium | algemeen >70% | 4 | 1 |
| De scheepvaartbeseining heeft het einde van zijn theoretische levensduur (25 jr.) bereikt. De bovenzijde van het armatuur aan de westzijde is aan de bovenzijde niet afgedicht, hierdoor kans op inregenen. Er zijn geen zonnekappen (meer) toegepast, hierdoor bestaat de kans dat de seinen minder goed zichtbaar zijn bij zonnig weer. | | | | | |
| R: 4 | A: 3 | M: 2 | S: 1 | | |
