RAPPORT KUNSTWERK 11320313

Koenemansbrug

Betreft: Inspectie kunstwerken
Pekelerhoofddiep
11320313 Koenemansbrug

Opdrachtgever: **Gemeente Pekela**

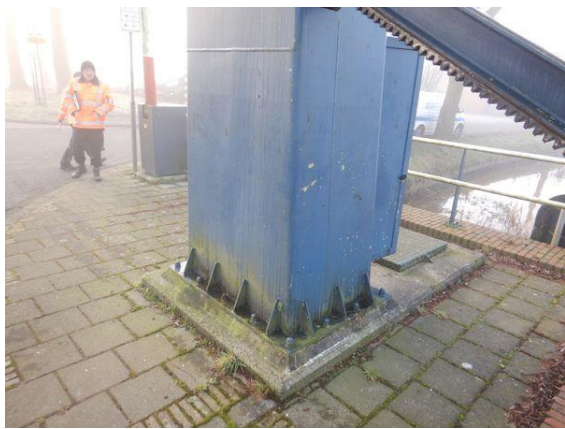
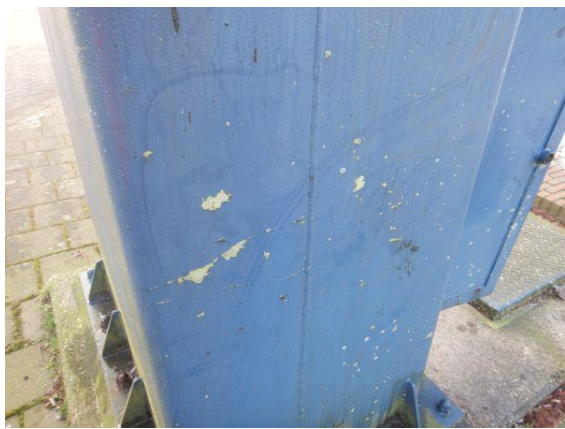
Schadenummer: C1

Overzichtfoto	Detailfoto
NEN2767-4	
Element:	Hoofddraagconstructie
Bouwdeel:	Beschermlaag
Materiaal:	Staal
Gebrek:	Onthechting
Omvang:	2% tot 10%
Intensiteit:	Eindstadium
Ernst gebrek:	Ernstig
Conditie score:	3 - Redelijke staat

CUR-aanbeveling 117, inspectieklasse B2	
Locatie:	Gehele bovenbouwconstructie + de zijanten van de
Schadebeeld:	Onthechting / verwerking van de conservering.
Omvang:	Ca. 5% van het totale oppervlak
Oorzaak:	Als gevolg van veroudering en klimatologische invloeden, is onthechting van de conservering ontstaan.
Aspect:	Duurzaamheid
Verwacht schade ontwikkeling bij uitstel herstel:	Kans op corrosie van stalen delen bij ontbreken van de conservering.
Toelichting:	-

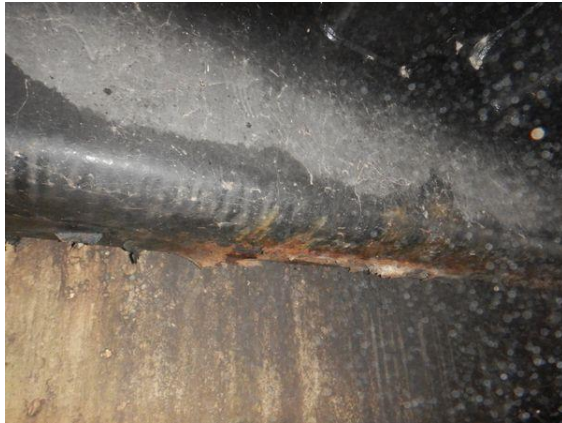
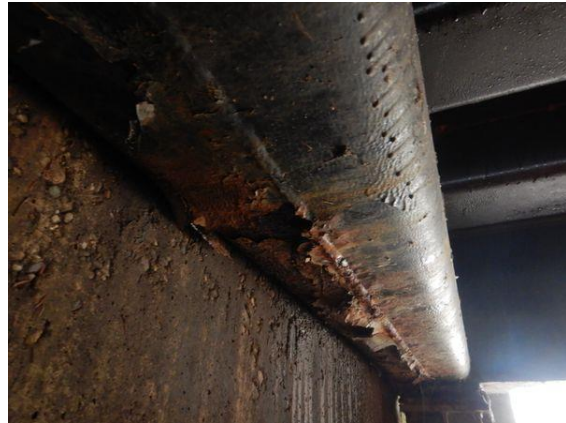
Schadenummer: C2

Element:	Hoofddraagconstructie
Bouwdeel:	Dwarsdrager
Materiaal:	Staal
Gebrek:	Corrosie, uniform
Omvang:	10% tot 30%
Intensiteit:	Gevorderd stadium
Ernst gebrek:	Serius

Conditie score: 2 - Goede staat

Locatie:	Onderzijde dek
Schadebeeld:	Corrosie van de dwarsdragers.
Omvang:	Ca. 10% van het totale oppervlak
Oorzaak:	Als gevolg van klimatologische invloeden, is corrosie aan de stalen onderdelen ontstaan.
Aspect:	Duurzaamheid
Verwacht schade ontwikkeling bij uitstel herstel:	Uitbreiding corrosie, met staaldikte afname als gevolg.
Toelichting:	-

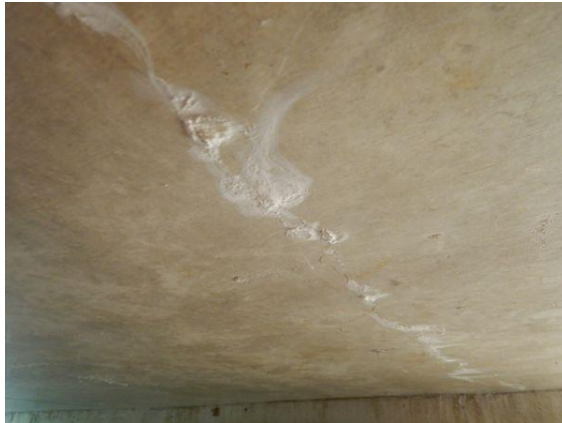
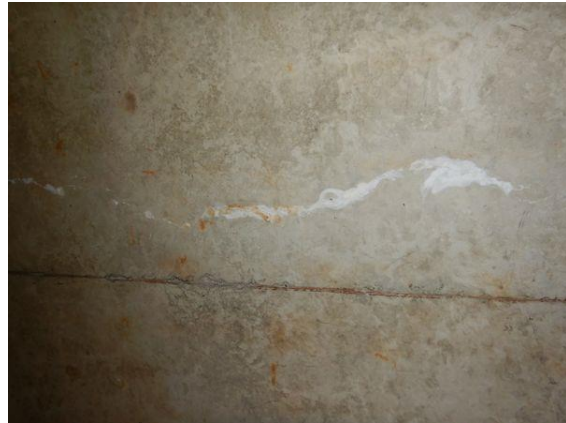
Schadenummer: C3

Element:	Kelder
Bouwdeel:	Dak
Materiaal:	Beton
Gebrek:	Scheur, niet constructief
Omvang:	2% tot 10%
Intensiteit:	Gevorderd stadium
Ernst gebrek:	Serieus

Conditie score: 1 - Uitstekende staat

Locatie:	Onderzijde dak
Schadebeeld:	Scheurvorming met kalkuitbloeding, scheurwijdte maximaal 0,2 mm.
Omvang:	20,0 m ¹
Oorzaak:	Als gevolg van temperatuurskrim in de betonconstructie zijn er scheuren ontstaan.
Aspect:	Duurzaamheid
Verwacht schade ontwikkeling bij uitstel herstel:	Kans op indringing van schadelijke stoffen, ter plaatse van scheuren. Met eventuele betonschades als gevolg.
Toelichting:	-

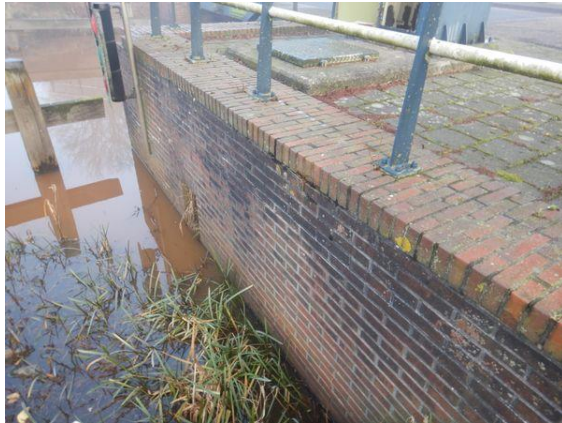
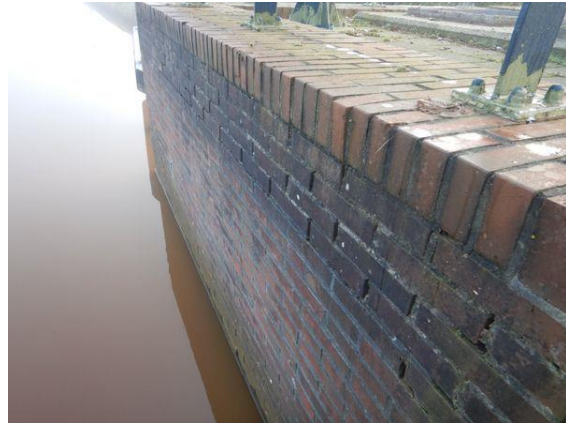
Schadenummer: C4

Element:	Kerende constructie
Bouwdeel:	Wand
Materiaal:	Metselwerk
Gebrek:	Afbrokkelen
Omvang:	30% tot 70%
Intensiteit:	Gevorderd stadium
Ernst gebrek:	Ernstig

Conditie score: 4 - Matige staat

Locatie:	Oost- en westzijde
Schadebeeld:	Voegwerk verkeert in slechte staat / ontbreekt deels.
Omvang:	20,0 m2
Oorzaak:	Het voegwerk is verouderd, en is aangetast als gevolg van klimatologische invloeden.
Aspect:	Duurzaamheid
Verwacht schade ontwikkeling bij uitstel herstel:	Losraken van metselstenen bij uitbreiding van schade.
Toelichting:	-

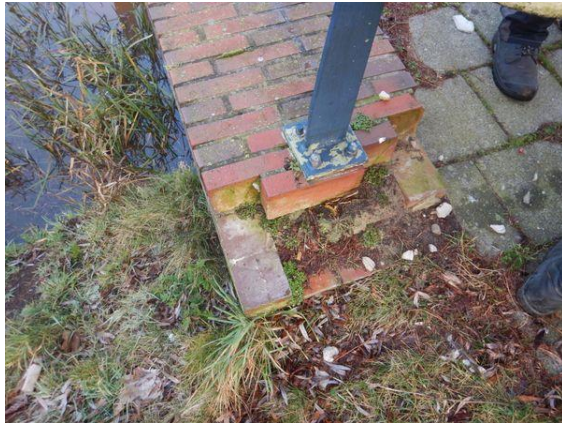
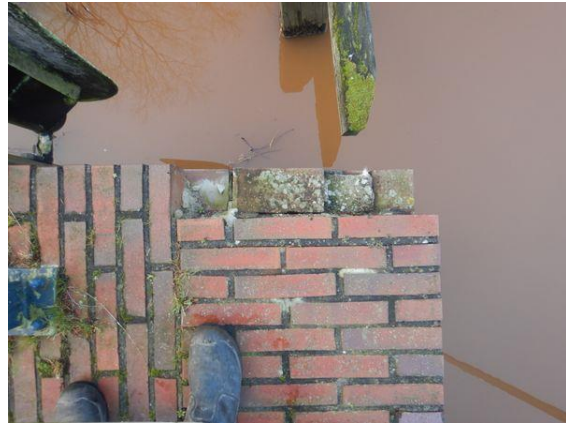
Schadenummer: C5

Element:	Kerende constructie
Bouwdeel:	Wand
Materiaal:	Metselwerk
Gebrek:	Randschade
Omvang:	< 2%
Intensiteit:	Eindstadium
Ernst gebrek:	Serieus

Conditie score: 1 - Uitstekende staat

Locatie:	Oostzijde
Schadebeeld:	Metselstenen zijn afgebroken, en ontbreken.
Omvang:	0,5 m2
Oorzaak:	Door het losraken van de voegen, is het metselwerk losgekomen.
Aspect:	Duurzaamheid
Verwacht schade ontwikkeling bij uitstel herstel:	Uitbreiding van loszittende stenen.
Toelichting:	-

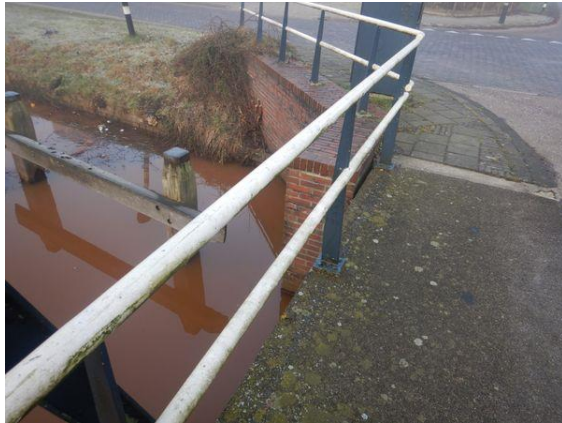
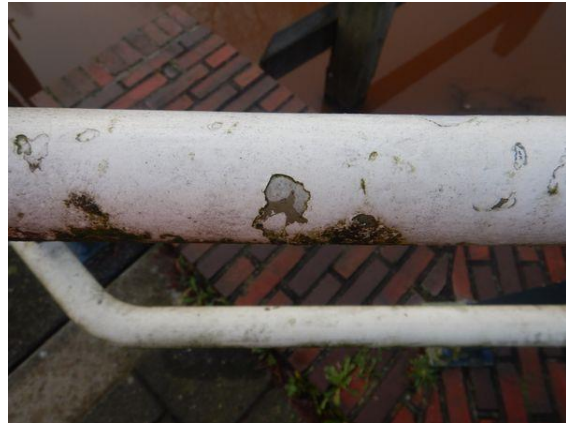
Schadenummer: C6

Element:	Leuningconstructie
Bouwdeel:	Leuning
Materiaal:	Staal
Gebrek:	Onthechting
Omvang:	10% tot 30%
Intensiteit:	Gevorderd stadium
Ernst gebrek:	Ernstig

Conditie score: 3 - Redelijke staat

Locatie:	Gehele leuning
Schadebeeld:	Onthechting / verwerking van de conservering.
Omvang:	Ca. 10% van 50,0 m1
Oorzaak:	Als gevolg van veroudering en klimatologische invloeden, is onthechting van de conservering ontstaan.
Aspect:	Duurzaamheid
Verwacht schade ontwikkeling bij uitstel herstel:	Kans op corrosie van stalen delen bij ontbreken van de conservering.
Toelichting:	-

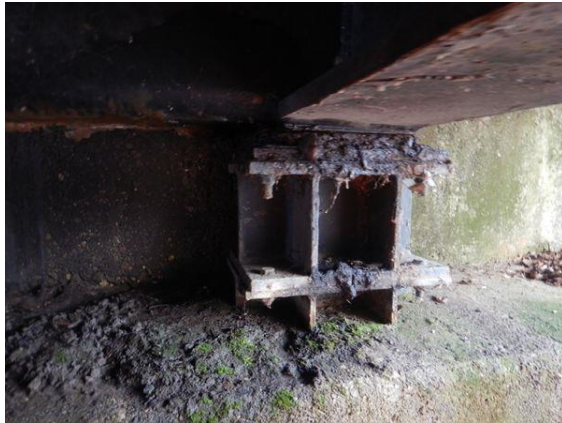
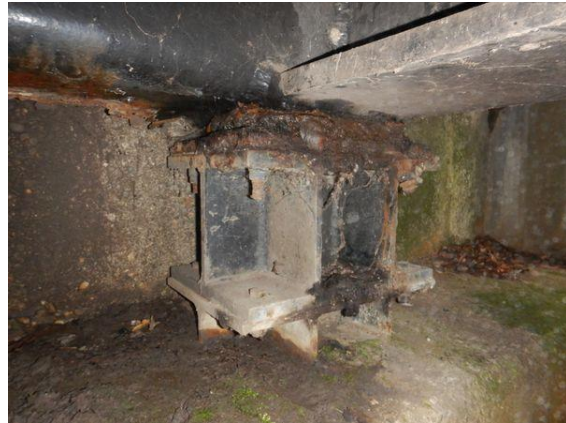
Schadenummer: C7

Element:	Oplegging
Bouwdeel:	Oplegging, Algemeen
Materiaal:	Staal
Gebrek:	Corrosie, uniform
Omvang:	30% tot 70%
Intensiteit:	Gevorderd stadium
Ernst gebrek:	Serius

Conditie score: 3 - Redelijke staat

Locatie:	Westzijde
Schadebeeld:	Corrosie stalen delen
Omvang:	2 stuks
Oorzaak:	Als gevolg van klimatologische invloeden, is corrosie aan de stalen onderdelen ontstaan.
Aspect:	Duurzaamheid
Verwacht schade ontwikkeling bij uitstel herstel:	Uitbreiding corrosie, met staaldikte afname als gevolg.
Toelichting:	-

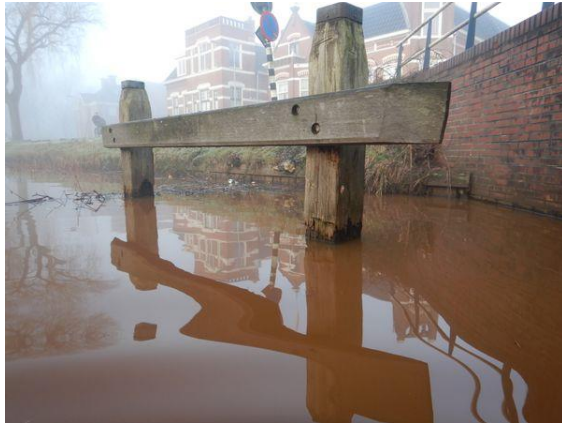
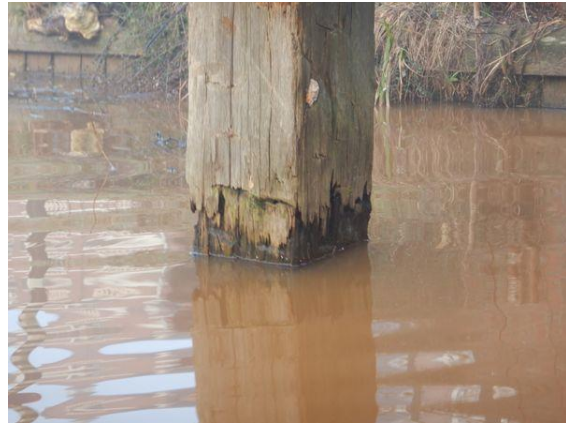
Schadenummer: C8

Element:	Remming- en geleidewerk
Bouwdeel:	Paal
Materiaal:	Hout
Gebrek:	Houtrot
Omvang:	10% tot 30%
Intensiteit:	Gevorderd stadium
Ernst gebrek:	Ernstig

Conditie score: 3 - Redelijke staat

Locatie:	Oost- en westzijde
Schadebeeld:	Houtrot van de palen op de waterlijn.
Omvang:	8 stuks
Oorzaak:	Als gevolg van klimatologische invloeden, is houtrot aan de palen ontstaan.
Aspect:	Functionaliteit
Verwacht schade ontwikkeling bij uitstel herstel:	Toename aantasting leidt tot onvoldoende kerend vermogen in de toekomst.
Toelichting:	De insnoering bedraagt ca. 3 cm.

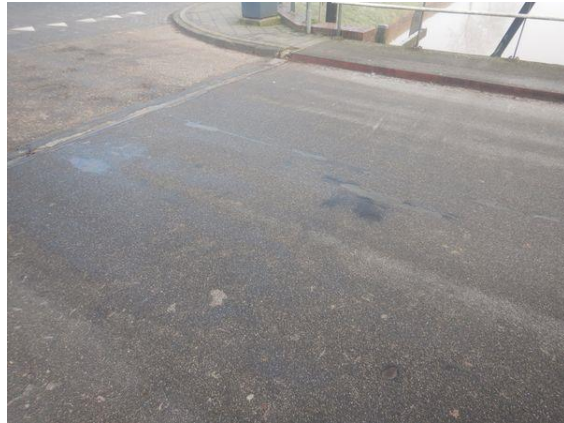
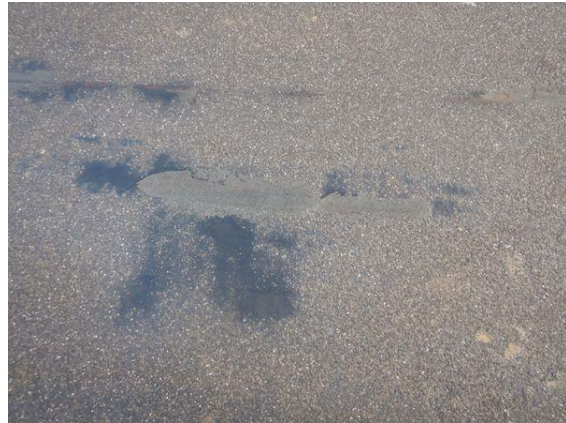
Schadenummer: C9

Element:	Slijtlaag
Bouwdeel:	Slijtlaag, Algemeen
Materiaal:	Kunststof
Gebrek:	Onthechting
Omvang:	2% tot 10%
Intensiteit:	Gevorderd stadium
Ernst gebrek:	Ernstig

Conditie score: 2 - Goede staat

Locatie:	Bovenzijde dek
Schadebeeld:	Onthechting slijtlaag.
Omvang:	2,0 m2
Oorzaak:	Als gevolg van verkeersbelasting, is onthechting van de slijtlaag ontstaan.
Aspect:	Veiligheid
Verwacht schade ontwikkeling bij uitstel herstel:	Bij uitbreiding van onthechting kunnen kale delen ontstaan , met mogelijk gladde oppervlakken als gevolg.
Toelichting:	-

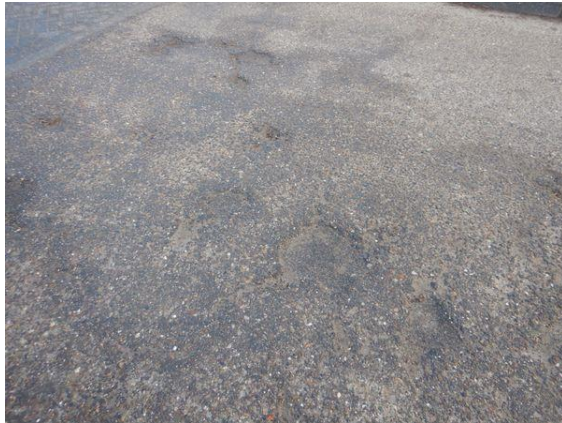
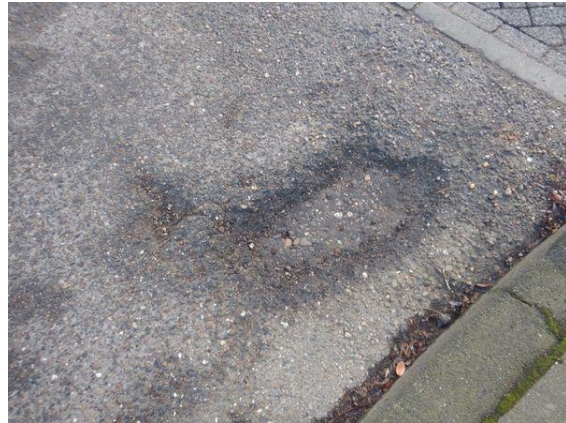
Schadenummer: C10

Element:	Verharding wegtype 4 (licht belast)
Bouwdeel:	Deklaag (dicht)
Materiaal:	Asfalt
Gebrek:	Gaten
Omvang:	10% tot 30%
Intensiteit:	Gevorderd stadium
Ernst gebrek:	Ernstig

Conditie score: 3 - Redelijke staat

Locatie:	Oost- en westzijde
Schadebeeld:	Gaten in het wegdek.
Omvang:	5,0 m2
Oorzaak:	Als gevolg van verkeersbelasting, zijn er gaten in het wegdek ontstaan.
Aspect:	Duurzaamheid
Verwacht schade ontwikkeling bij uitstel herstel:	Uitbreiding van de gaten.
Toelichting:	-

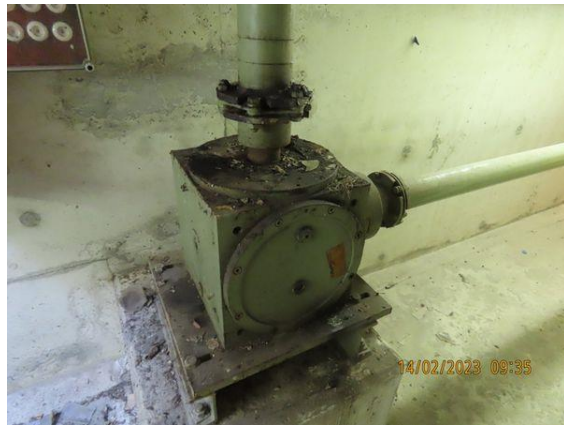
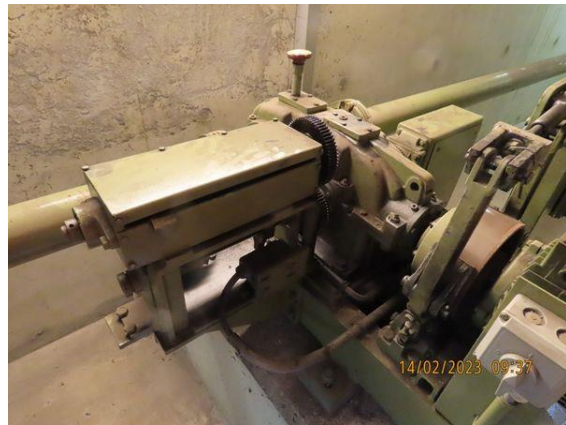
Schadenummer: EW1

Element:	Aandrijving en bewegingswerk
Bouwdeel:	Aandrijving en bewegingswerk
Materiaal:	Mechaniek
Gebrek:	Wet & regelgeving, voldoet niet
Omvang:	30% tot 70%
Intensiteit:	Gevorderd stadium
Ernst gebrek:	Gering

Conditie score: 1 - Uitstekende staat

Locatie:	Brugkelder
Schadebeeld:	Gezien de leeftijd bevatten de pakkingen van o.a. de tandwielkasten vermoedelijk asbest..
Omvang:	1 post
Oorzaak:	Gewijzigde norm en/of regelgeving
Aspect:	Veiligheid
Verwacht schade ontwikkeling bij uitstel herstel:	Kans op asbestose als er aan deze delen moet worden gewerkt.
Toelichting:

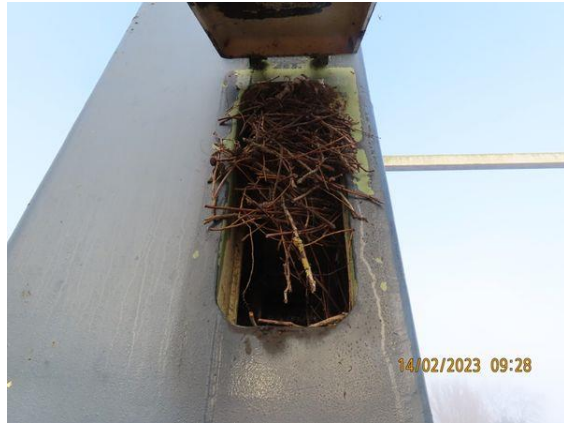
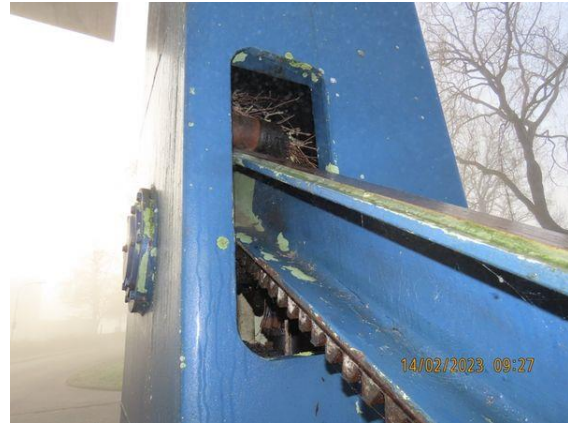
Schadenummer: EW2

Element:	Aandrijving en bewegingswerk
Bouwdeel:	Aandrijving en bewegingswerk
Materiaal:	Mechaniek
Gebrek:	Vervuiling
Omvang:	30% tot 70%
Intensiteit:	Gevorderd stadium
Ernst gebrek:	Gering

Conditie score: 1 - Uitstekende staat

Locatie:	Hameistijlen
Schadebeeld:	Op verschillende plekken zijn door vogels nesten gebouwd. Er liggen grote hoeveelheden takken en vuil op het bewegingswerk.
Omvang:	1 post
Oorzaak:	Vogels
Aspect:	Functionaliteit
Verwacht schade ontwikkeling bij uitstel herstel:	Toename van de vervuiling met mogelijk schade aan het bewegingswerk.
Toelichting:

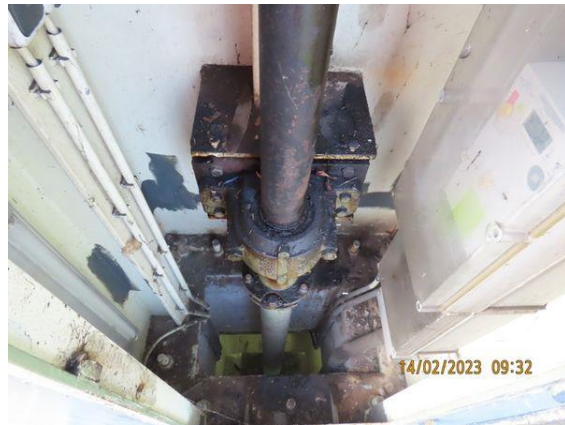
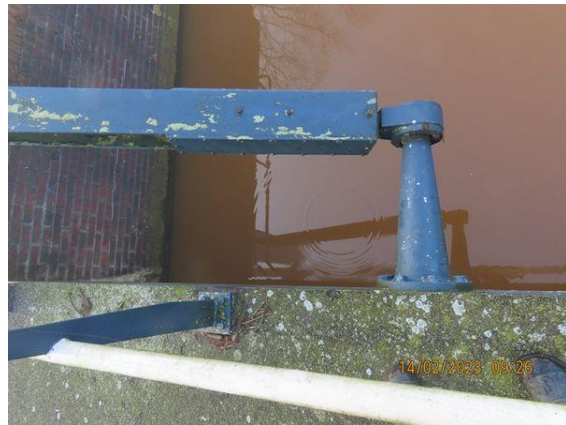
Schadenummer: EW4

Element:	Aandrijving en bewegingswerk
Bouwdeel:	Bescherm laag (1)
Materiaal:	Kunststof
Gebrek:	Functie, verminderd
Omvang:	30% tot 70%
Intensiteit:	Gevorderd stadium
Ernst gebrek:	Serieus

Conditie score: 3 - Redelijke staat

Locatie:	Brugkelder en hameistijlen
Schadebeeld:	De conservering heeft zijn beschermende werking verloren. Er is o.a. sprake van verkleuring en afbladderen. De ondergrond vertoont plaatselijk corrosie, nog niet echt sprake van materiaalafname.
Omvang:	1 post
Oorzaak:	klimatologische invloeden, gebruik
Aspect:	Duurzaamheid
Verwacht schade ontwikkeling bij uitstel herstel:	Toename van de corrosie met kans op materiaalafname.
Toelichting:

Het bewegingswerk vertoont corrosie. De conservering bladdert af en is verkleurt. De tanden van de tandwieloverbrengingen in de hameistijlen dragen niet over de volledige breedte.

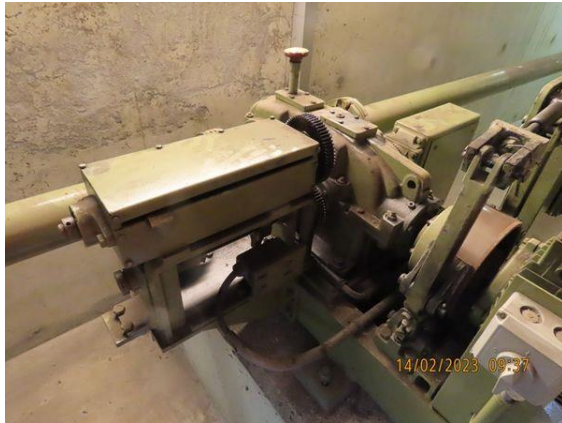
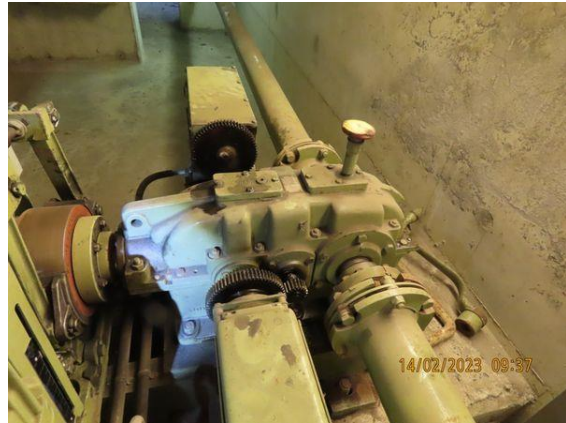
Schadenummer: EW5

Element:	Aandrijving en bewegingswerk
Bouwdeel:	Beschermconstructie (1)
Materiaal:	Staal
Gebrek:	Onderdeel, ontbreekt
Omvang:	10% tot 30%
Intensiteit:	Eindstadium
Ernst gebrek:	Serius

Conditie score: 3 - Redelijke staat

Locatie:	Brugkelder
Schadebeeld:	Er is geen afscherming aanwezig over de tandwielen van de SPES schakelaars.
Omvang:	2 stuks
Oorzaak:	Niet aangebrachte voorziening
Aspect:	Veiligheid
Verwacht schade ontwikkeling bij uitstel herstel:	Kans op letsel als men wordt gegrepen door de tandwielen
Toelichting:

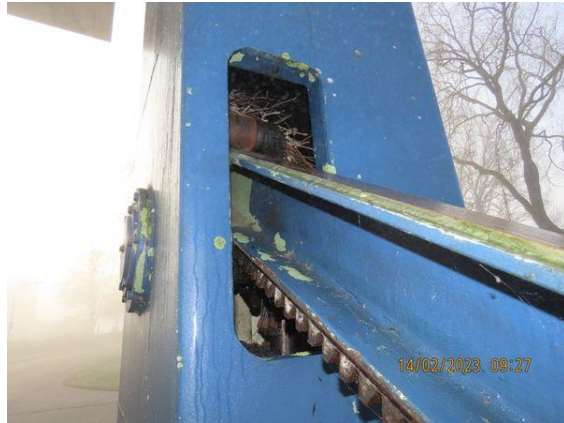
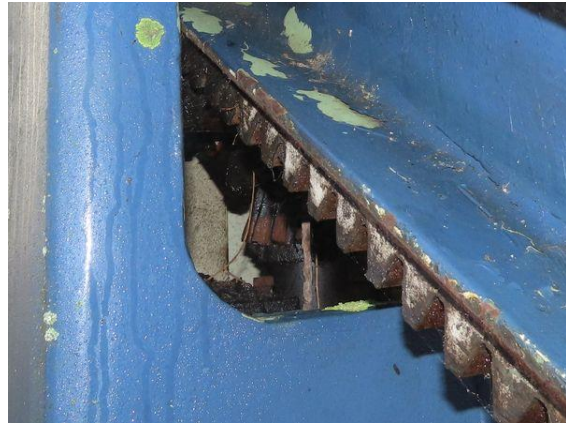
Schadenummer: EW6

Element:	Aandrijving en bewegingswerk
Bouwdeel:	Heugelstang (2)
Materiaal:	Staal
Gebrek:	Onderdeel, ontbreekt
Omvang:	10% tot 30%
Intensiteit:	Eindstadium
Ernst gebrek:	Serieus

Conditie score: 3 - Redelijke staat

Locatie:	Hameistijlen
Schadebeeld:	De heugelstangdoorvoer in de hameistijlen is niet afgesloten. Hierdoor kunnen o.a. vogels in de hameistijlen komen en daar gaan nestelen.
Omvang:	2 stuks
Oorzaak:	Niet aangebrachte voorziening
Aspect:	Functionaliteit
Verwacht schade ontwikkeling bij uitstel herstel:	Toename van de vervuiling met mogelijk schade aan het bewegingswerk.
Toelichting:

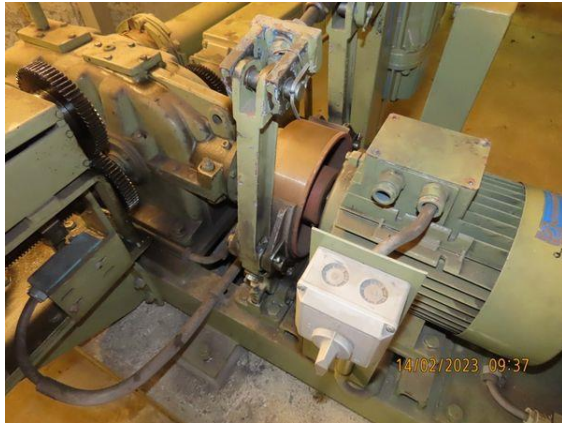
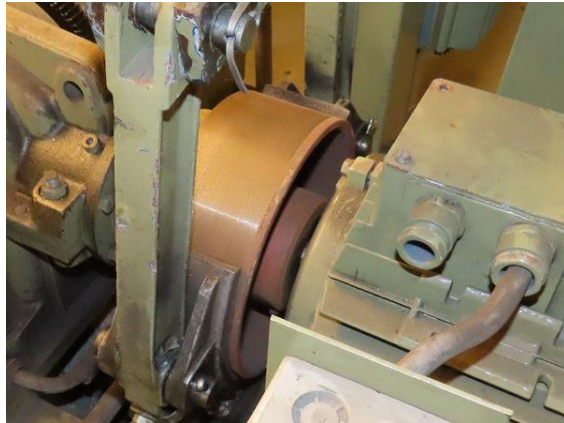
Schadenummer: EW7

Element:	Aandrijving en bewegingswerk
Bouwdeel:	Rem (1)
Materiaal:	Mechaniek
Gebrek:	Corrosie, uniform
Omvang:	30% tot 70%
Intensiteit:	Gevorderd stadium
Ernst gebrek:	Serieus

Conditie score: 3 - Redelijke staat

Locatie:	Brugkelder
Schadebeeld:	Het loopvlak van de remtrommel vertoont corrosie.
Omvang:	1 stuks
Oorzaak:	Niet aangebrachte voorziening
Aspect:	Functionaliteit
Verwacht schade ontwikkeling bij uitstel herstel:	Mogelijk niet functioneren van de rem als de corrosie toeneemt.
Toelichting:	Doordat er geen beschermkap met verwarming is aangebracht begint de remtrommel te corroderen.

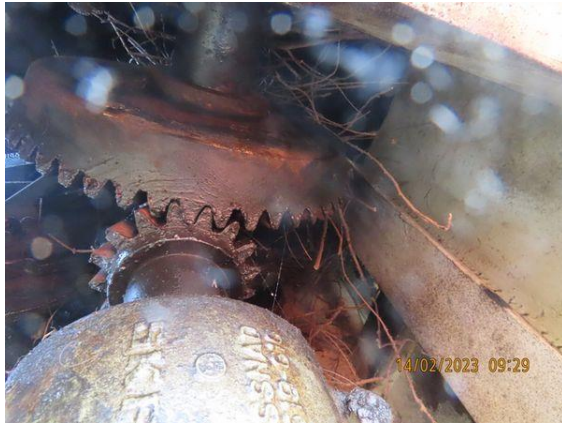
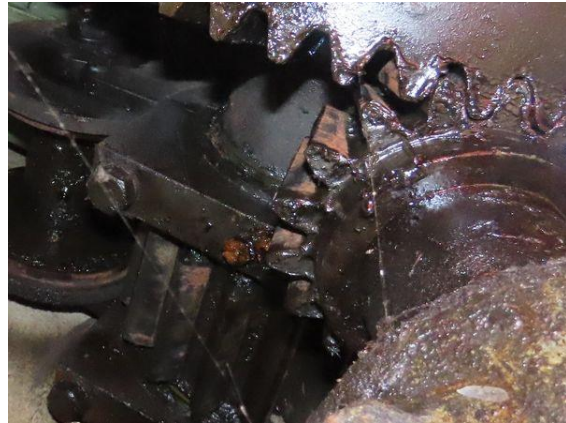
Schadenummer: EW8

Element:	Aandrijving en bewegingswerk
Bouwdeel:	Tandwieloverbrenging (open) (2)
Materiaal:	Staal
Gebrek:	Corrosie, uniform
Omvang:	10% tot 30%
Intensiteit:	Gevorderd stadium
Ernst gebrek:	Serieus
Conditie score:	2 - Goede staat

Locatie:	Hameistijlen
Schadebeeld:	De tanden van de verschillende tandwielen vertonen corrosie. Het draagbeeld lijkt niet bij elk tandwiel te kloppen. Bij enkele tandwielen is zichtbaar dat de tanden niet over de volledige breedte dragen.
Omvang:	2 stuks
Oorzaak:	klimatologische invloeden, onvoldoende onderhoud, afstelling foutief
Aspect:	Functionaliteit
Verwacht schade ontwikkeling bij uitstel herstel:	Toename van de corrosie. Kans op overbelasting van de tanden..
Toelichting:	Doordat de tanden van de tandwielen niet over de volledige breedte dragen, bestaat er kans op overbelasten.

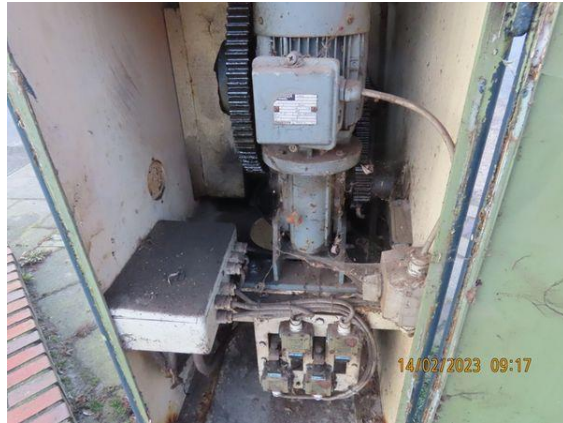
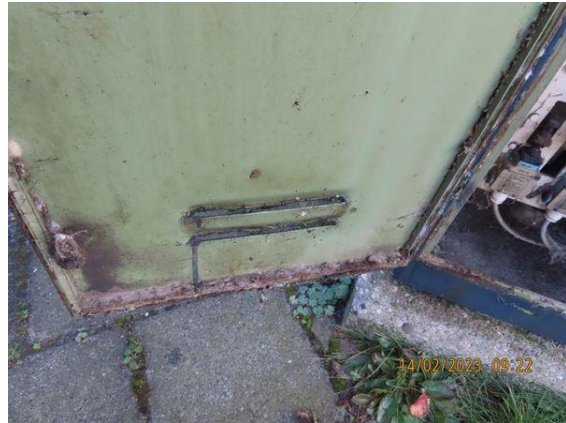
Schadenummer: EW9

Element:	Afsluitboominstallatie
Bouwdeel:	Afsluitboominstallatie, Algemeen (4)
Materiaal:	Elektrotechniek
Gebrek:	Theoretische levensduur, 100%
Omvang:	>= 70%
Intensiteit:	Eindstadium
Ernst gebrek:	Gering

Conditie score: 4 - Matige staat

Locatie:	Terrein
Schadebeeld:	De afsluitboominstallatie (bj. 1987) is het einde van zijn theoretische levensduur van 25 gepasseerd. De conservering verliest zijn beschermende werking, bladdert af, is verkleurd. De diverse delen vertonen corrosie, deuren zijn deels doorgeroest. De afsluitbomen voldoen niet aan de wet en regelgeving.
Omvang:	4 stuks
Oorzaak:	Normale veroudering
Aspect:	Functionaliteit
Verwacht schade ontwikkeling bij uitstel herstel:	Bij storing langer buiten gebruik omdat vervangende onderdelen mogelijk niet direct leverbaar zijn.
Toelichting:

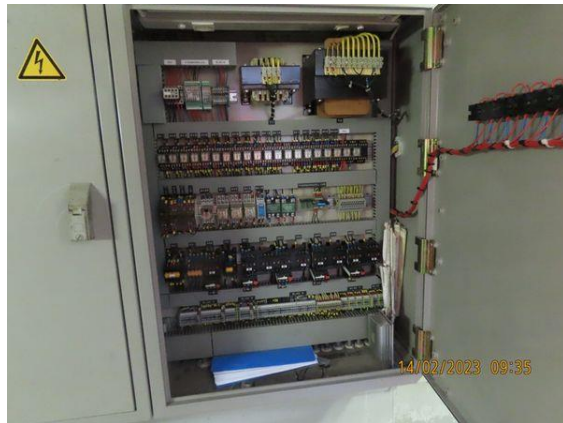
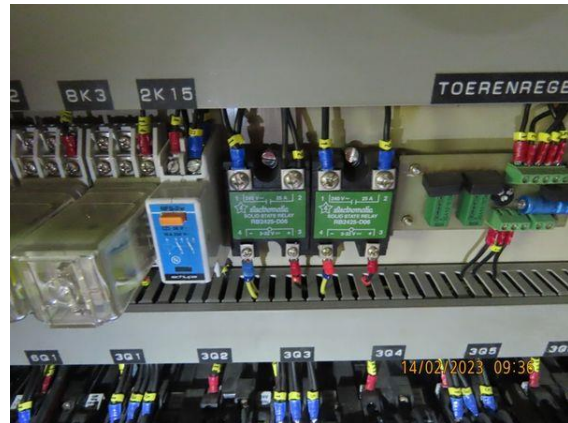
Schadenummer: EW10

Element: Bedienings- en besturingsinstallatie

Bouwdeel: Bedienings- en besturingssysteem,

Gebrek: Theoretische levensduur, 100%

Conditie score: 4 - Matige staat

Locatie:	Brugkelder
Schadebeeld:	De bedienings- en besturingsinstallatie (bj. 1987) is het einde van zijn theoretische levensduur van 25 jaar gepasseerd. De installatie voldoet niet aan de huidige eisen. Werkschakelaars zijn niet vergrendelbaar, geen noodstop bij bewegingswerk. Noodstopknop lessenaar voldoet niet aan de eisen. Installatie is niet aanrakingsveilig.
Omvang:	1 post
Oorzaak:	Normale veroudering
Aspect:	Functionaliteit
Verwacht schade ontwikkeling bij uitstel herstel:	Bij storing langer buiten gebruik omdat vervangende onderdelen mogelijk niet direct leverbaar zijn.
Toelichting:

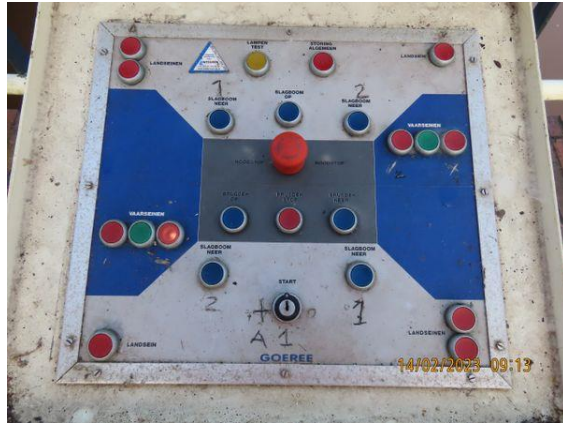
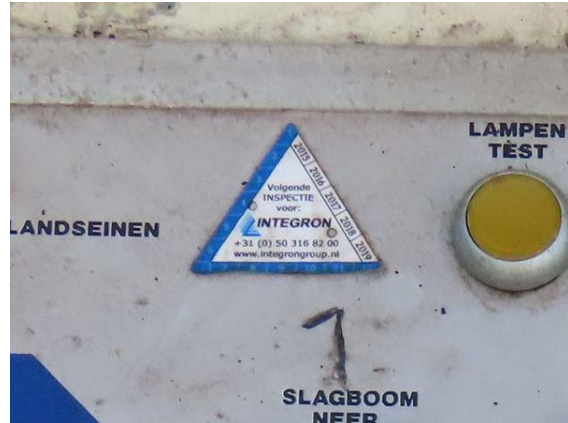
Schadenummer: EW11

Element:	Laagspanningsinstallatie
Bouwdeel:	Laagspanningsinstallatie, Algemeen (1)
Materiaal:	Elektrotechniek
Gebrek:	Wet & regelgeving, voldoet niet
Omvang:	30% tot 70%
Intensiteit:	Eindstadium
Ernst gebrek:	Gering

Conditie score: 1 - Uitstekende staat

Locatie:	Object
Schadebeeld:	Op locatie zijn geen gegevens aangetroffen van een recent uitgevoerde NEN3140 keuring. Volgens een sticker op de lessenaar had de keuring voor 04-2018 moeten worden uitgevoerd.
Omvang:	1 post
Oorzaak:	Onvoldoende onderhoud
Aspect:	Veiligheid
Verwacht schade ontwikkeling bij uitstel herstel:	Installatie is mogelijk niet veilig voor gebruik.
Toelichting:

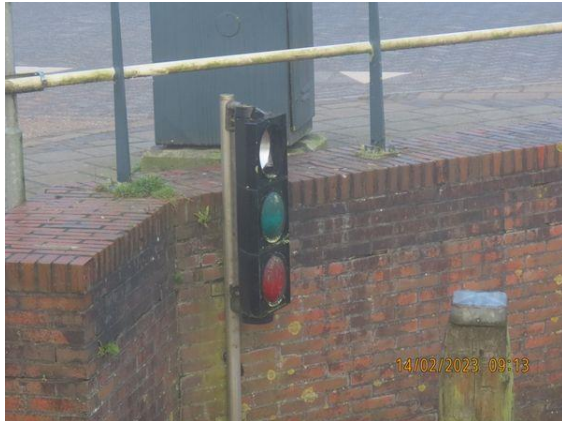
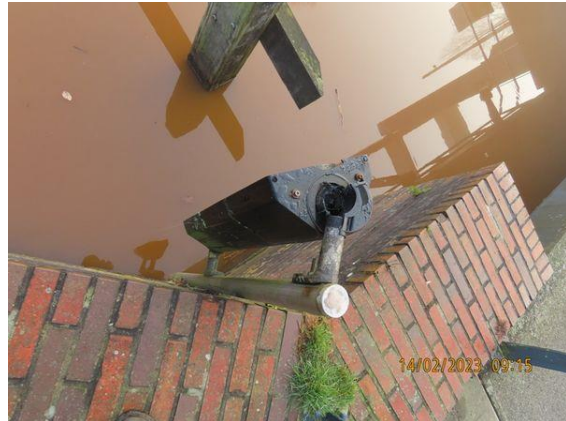
Schadenummer: EW12

Element:	Scheepverkeersbeseining
Bouwdeel:	Scheepverkeersbeseining, Algemeen (2)
Materiaal:	Elektrotechniek
Gebrek:	Theoretische levensduur, 100%
Omvang:	>= 70%
Intensiteit:	Eindstadium
Ernst gebrek:	Gering

Conditie score: 4 - Matige staat

Locatie:	Terrein
Schadebeeld:	De scheepvaartseinen hebben het einde van hun levensduur bereikt. 1 armatuur ontbreekt, bovenkant armatuur ontbreekt, 1 achtergrondschild ontbreekt, 1 achtergrondschild is gescheurd.
Omvang:	2 stuks
Oorzaak:	Normale veroudering
Aspect:	Functionaliteit
Verwacht schade ontwikkeling bij uitstel herstel:	Toename van de schade met kans op niet functioneren van de scheepvaartbeseining.
Toelichting:

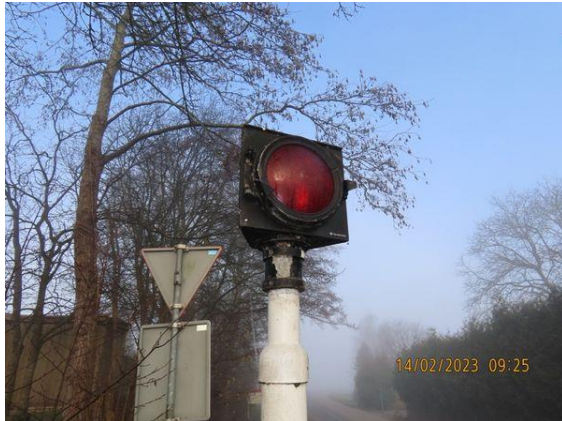
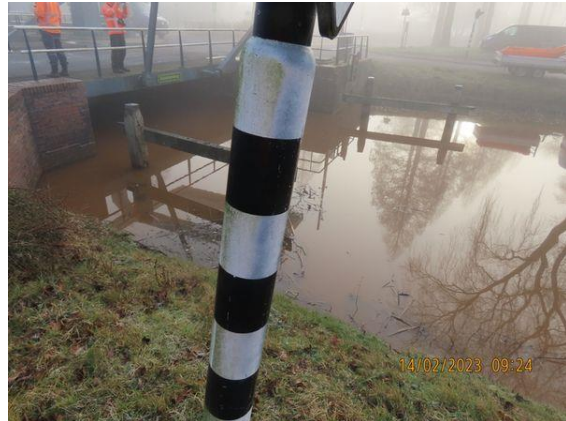
Schadenummer: EW13

Element:	Verkeersregelinstallatie (VRI)
Bouwdeel:	Landverkeerssein (6)
Materiaal:	Elektrotechniek
Gebrek:	Theoretische levensduur, 100%
Omvang:	30% tot 70%
Intensiteit:	Eindstadium
Ernst gebrek:	Gering

Conditie score: 3 - Redelijke staat

Locatie:	Terrein
Schadebeeld:	De armaturen hebben het einde van hun theoretische levensduur van 25 jaar bereikt. De conservering bladdert af. Enkele achtergrondschilden ontbreken. De masten en armaturen zijn begroeid / vervuild. 1 mast is slecht bereikbaar (staat in de rozestruiken. 1 armatuur staat verkeert om.
Omvang:	6 stuks
Oorzaak:	Normale veroudering
Aspect:	Functionaliteit
Verwacht schade ontwikkeling bij uitstel herstel:	Toename van de schade met kans op niet functioneren van de landverkeersseinen.
Toelichting:
