**Technische inspectie  
beweegbare bruggen**  
Heerendraai

projectnummer 479206  
definitief revisie 1.0  
19 oktober 2022

## Inspectierapportage Heerendraai 21120301

Toestandsinspectie 2022

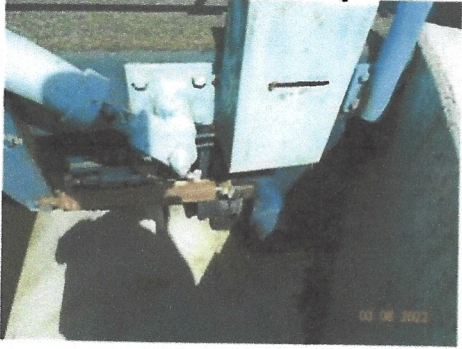
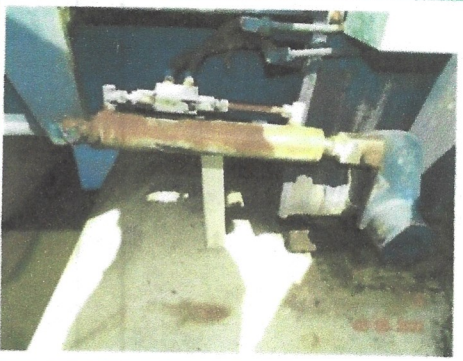
De leeftijd van de hydrauliek slangen is onbekend. Hydrauliekslangen hebben een levensduur van 8 jr.					
R: 5	A: 3	M: 2	S: 2		
Locatie	Zuidoostzijde	Hoeveelheid:	1 post		
Oorzaak	Einde levensduur				
Buisleiding - Staal				1	1
Cilinder - Hydrauliek				1	1
Draaipunt - Mechaniek				1	1
Frame - Staal				1	1
Kast - Staal				1	1
Opzetinrichting - Mechaniek				3	1
<b>Gebrek</b>	<b>Belang</b>	<b>Intensiteit</b>	<b>Omvang</b>	<b>Conditie</b>	<b>Verzorging</b>
4 Functie, verminderd	serieus	Gevorderd stadium	aanzienlijk 30-70%	3	1

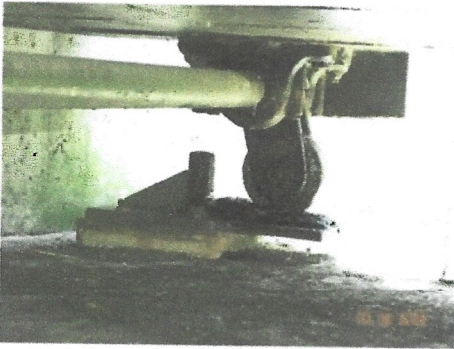
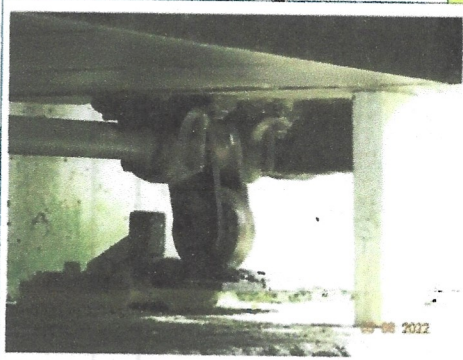
Het deel waarop de loopwielen van de opzetinrichting rusten wordt niet ondersteunt (geen ondersabeling). Bij passeren van verkeer buigen de onderzadels door, waardoor de brug loskomt van de vooroplegging.

R: 4	A: 4	M: 5	S: 1		
Locatie	Zuidoostzijde	Hoeveelheid:	2 stuks		
Oorzaak	Ontwerpfout				
Wiel - Staal				1	1

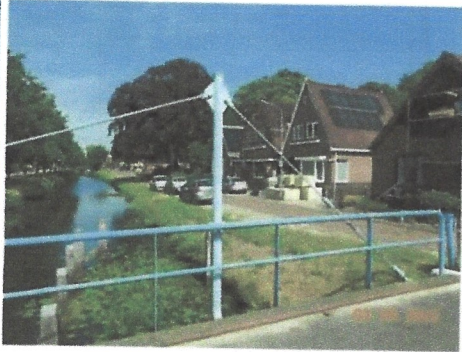
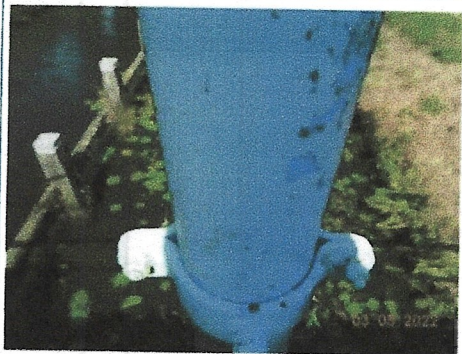
De toplaag op de bovenbouw is algemeen verweerd en bladdert over circa 40% van het oppervlak. De onderlaag is over circa 5% onthecht. Het staal onder de conservering is verzinkt. Vooral nog is het staal voldoende beschermd tegen corrosie. Er is echter wel verlagings van de beeldkwaliteit.						
R: 3	A: 4	M: 5	S: 1			
Locatie	Oost- en westzijde		Hoeveelheid:	2 stuks		
Oorzaak	Klimatologische invloeden					
Hangstang - Staal					1	1
Pyloon - Staal					1	1
Geleideconstructie -					4	1
Bescherm laag - Kunststof					5	1
<b>Gebrek</b>	<b>Belang</b>	<b>Intensiteit</b>	<b>Omvang</b>	<b>Conditie</b>	<b>Verzorging</b>	
8 Bescherm laag, defect	serieus	Eindstadium	algemeen >70%	5	1

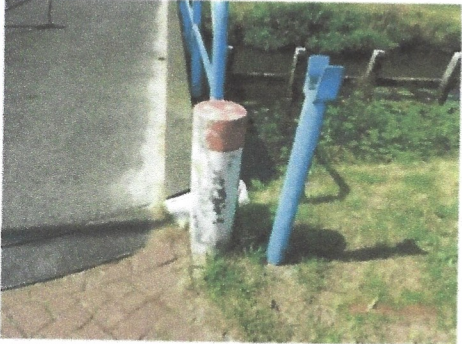
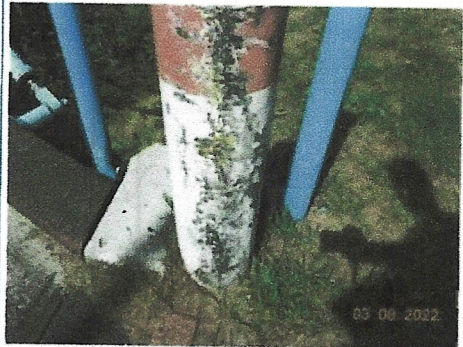
De rood-witte conservering op de aanrijdbescherming is over 40% weggesleten ten gevolge van diverse aanrijdingen. Het staal is verzinkt en voldoende beschermd tegen corrosie. De zichtbaarheid van de voorziening is daarentegen sterk verminderd.						
R: 3	A: 2	M: 1	S: 1			
Locatie	Noord- en zuidzijde		Hoeveelheid:	4 stuks		
Oorzaak	Mechanische invloeden					
Paal - Staal					1	1

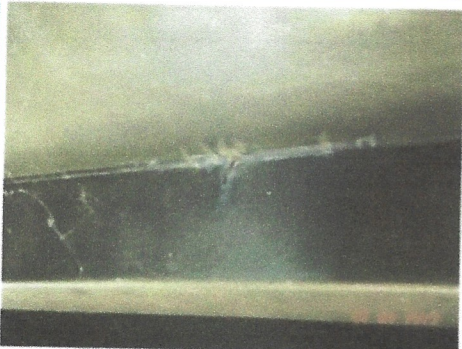
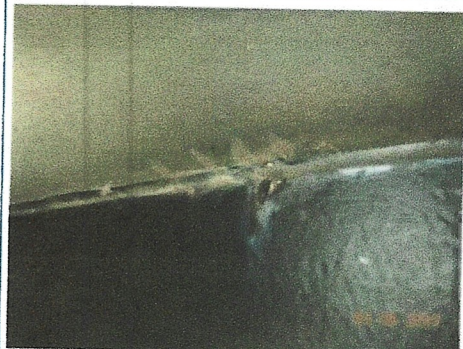
<p>De conservering aan de onderzijde van het rijdek vertoont kleine scheuren haaks op de lasverbinding van de trog met de dekplaat. Achter de conservering treedt er onderroest, doordat de conservering niet meer volledig afsluit. Ter plaatste van de kleine scheuren is op een aantal locaties de conservering verwijderd. Zichtbaar is dat de scheur niet in het staal aanwezig is.</p>						
R: 3	A: 4	M: 5	S: 1			
Locatie	Onderzijde rijdek bij de las van de dekplaat met de trog.	Hoeveelheid:	1 post			
Oorzaak	Verhinderde vervorming					
Contragewicht - Staal					1	1
Dwarsdrager - Staal					1	1
<b>Gebrek</b>	<b>Belang</b>	<b>Intensiteit</b>	<b>Omvang</b>	<b>Conditie</b>	<b>Verzorging</b>

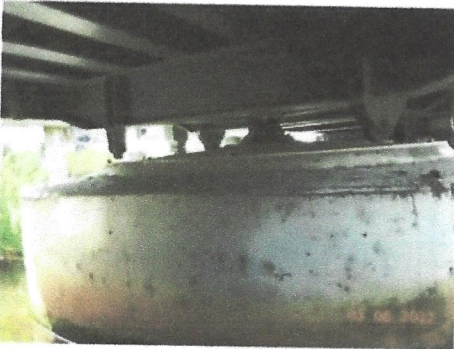
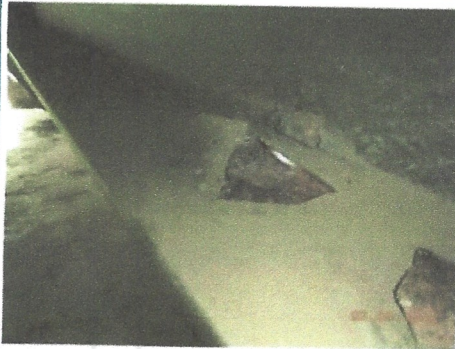
<p>De dwarsdrager waaronder de omloopwielen zijn bevestigd vertoont aan de bovenzijde van de onderflens corrosie met 10 mm corrosieproduct. De staalafname is waarschijnlijk gering (circa 1,0 mm).</p>						
R: 3	A: 3	M: 2	S: 1			
Locatie	Tussensteunpunt	Hoeveelheid:	1 post			
Oorzaak	Bescherm laag defect					
Langsligger - Staal					1	1
Rijdek - Staal					1	1

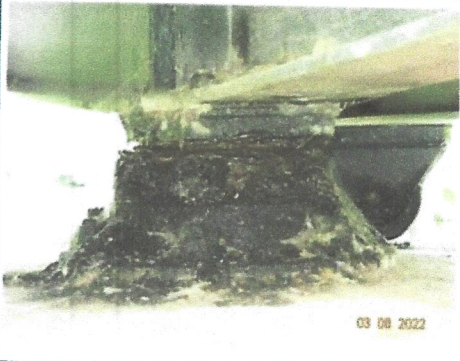
De buitenzijde van het hoofddraaipunt is bedekt met vet, vuil enz. De brug draait zwaar. Vermoedelijk is het gehele draaipunt inwendig gevuld met vet.					
R: 5	A: 4	M: 5	S: 1		
Locatie	Tussensteunpunt	Hoeveelheid:	1 stuks		
Oorzaak	Onvoldoende onderhoud				
Railbaan - Staal				1	1
Wiel - Staal				3	1
<b>Gebrek</b>				3	1
12 Functie, verminderd	<b>Belang</b> serieus	<b>Intensiteit</b> Gevorderd stadium	<b>Omvang</b> aanzienlijk 30-70%	<b>Conditie</b> 3	<b>Verzorging</b> 1

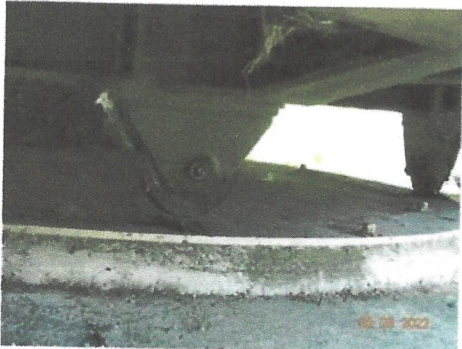
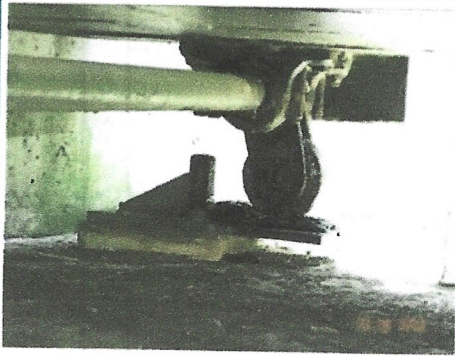
De loopwielen draaien zwaar. Voor het draaien van de brug zijn minimaal 2 personen nodig.					
R: 5	A: 4	M: 4	S: 1		
Locatie	Tussensteunpunt	Hoeveelheid:	4 stuks		
Oorzaak	Onvoldoende onderhoud

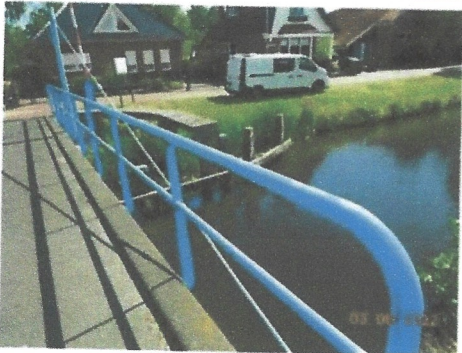
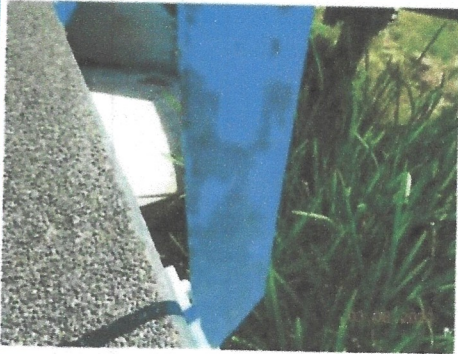
<p>De toplaag op de leuning is algemeen verweerd en bladdert over circa 40% van het oppervlak. De onderlaag is over circa 20% onthecht. Het staal onder de conservering is verzinkt. Vooralnog is het staal voldoende beschermd tegen corrosie. Er is echter wel verlaging van de beeldkwaliteit.</p>					
R: 3	A: 2	M: 2	S: 1		
Locatie	Oost- en westzijde		Hoeveelheid:	30 strekkende meter	
Oorzaak	Klimatologische invloeden

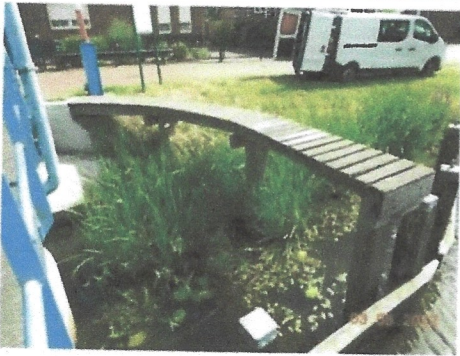
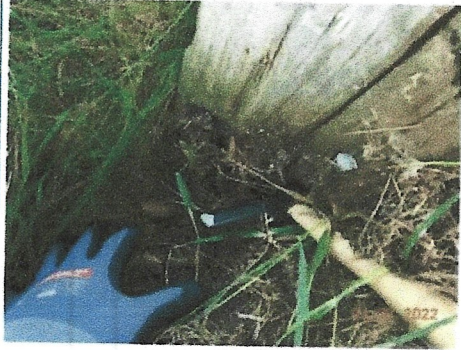
Eén houten onderbouw paal (250x250 mm) vertoont houtrot op de grondlijn. De afname is rondom circa 80 mm. De doorsnede is met ruim 50% afgenomen. De paal heeft het einde van zijn levensduur bereikt. De palen in het water hebben een doorsnede afname van circa 10 - 30 mm.					
R: 4	A: 3	M: 4	S: 1		
Locatie	Paal in talud	Hoeveelheid:	1 stuks		
Oorzaak	Klimatologische invloeden				
<b>Slijtlaag, Algemeen - Bitumen</b>					
<b>Gebrek</b>				4	1
15 Stroefheid				ernstig	Eindstadium
				<b>Omvang</b>	<b>Conditie</b>
				regelmatig 10-30%	Verzorging
				4	1

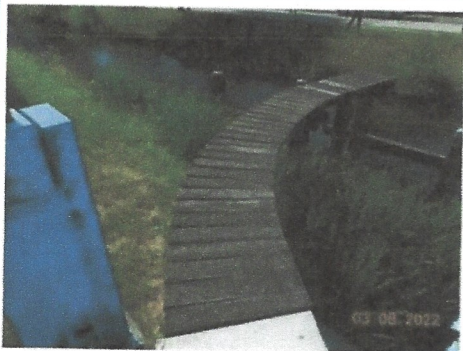
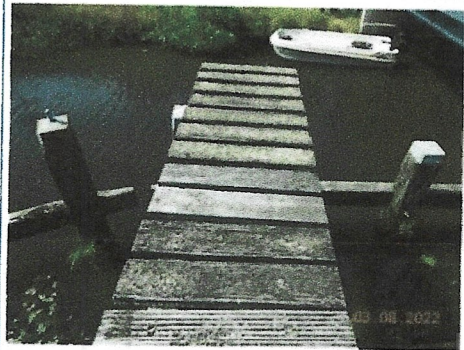
De slijtlaag is bij 12 houten dekdelen van 20 tot 90% weggesleten. De dekdelen kunnen bij natte weersomstandigheden glad zijn. De kans op uitglijden en te water raken is hierdoor aanwezig.

R: 4	A: 3	M: 3	S: 3		
Locatie	Zuidwestzijde	Hoeveelheid:	2 vierkante meter		
Oorzaak	Normale veroudering				
<b>Oplegging -</b>					
<b>Oplegging, Algemeen - Staal</b>				1	1
				1	1
