RAPPORT KUNSTWERK 21120309

Roerbadde bij Sluis Nr. 2

Betreft: Inspectie kunstwerken
 Pekelerhoofddiep
 21120309 Roerbadde bij
 Sluis Nr. 2

Rapportnummer	21120309 - 220158	Datum:	9 maart 2023	
Versie	v1.1	Status:	Definitief	
		Uitvoeringsdata:	14 februari 2023	
				Sweco
	Opgesteld	Gecontroleerd	Goedgekeurd	Goedgekeurd
Naam	Inspecteur 1	Inspecteur 2	Projectleider	Opdrachtgever
Datum v1.1:	9 maart 2023	9 maart 2023	9 maart 2023

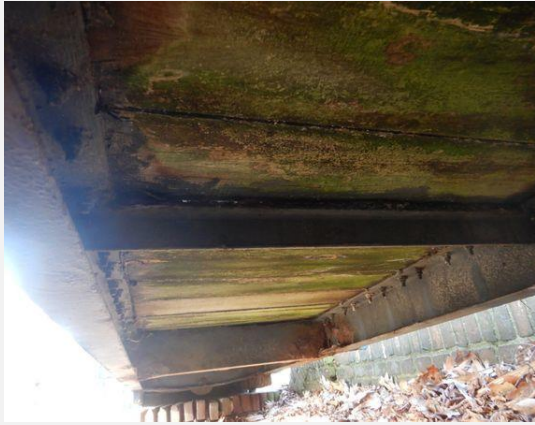
Hoofddraagconstructie - Rijdek

Element:	Hoofddraagconstructie
Bouwdeel:	Rijdek
Materiaal:	Hout
Gebrek:	Houtrot
Omvang:	< 2%
Intensiteit:	Gevorderd stadium
Ernst gebrek:	Ernstig

Locatie:	Oostzijde
Schadebeeld:	Houtrot van de dekplanken.
Omvang:	5 planken
Oorzaak:	Als gevolg van klimatologische invloeden, is houtrot aan de dekplanken ontstaan.
Aspect:	Duurzaamheid
Verwacht schade ontwikkeling bij uitstel herstel:	Bij uitbreiding van de houtrot kunnen de planken losraken.
Toelichting:	-

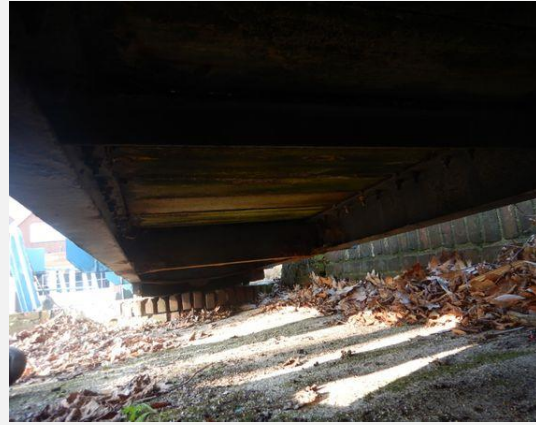
Hoofddraagconstructie - Langsligger

Overzichtfoto	Detailfoto
NEN2767-4	
Element:	Hoofddraagconstructie
Bouwdeel:	Langsligger
Materiaal:	Staal
Gebrek:	Corrosie, uniform
Omvang:	10% tot 30%
Intensiteit:	Gevorderd stadium
Ernst gebrek:	Serieus
Conditie score:	2 - Goede staat

CUR-aanbeveling 117, inspectieklasse B2	
Locatie:	Onderzijde dek
Schadebeeld:	Corrosie van de langsliggers.
Omvang:	Ca. 10% van het totale oppervlak
Oorzaak:	Als gevolg van klimatologische invloeden, is corrosie aan de stalen onderdelen ontstaan.
Aspect:	Duurzaamheid
Verwacht schade ontwikkeling bij uitstel herstel:	Uitbreiding corrosie, met staaldikte afname als gevolg.
Toelichting:	Er is sprake van lichte staaldikte afname.

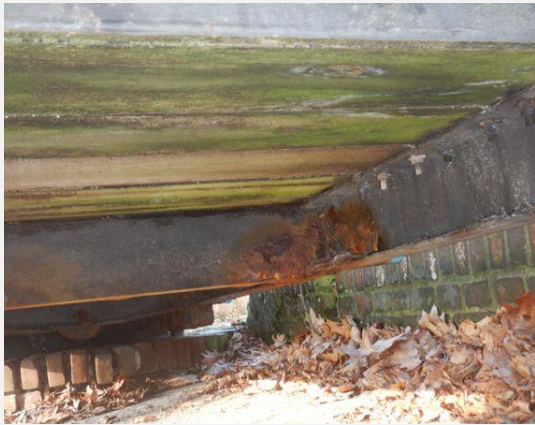
Hoofddraagconstructie - Dwarsdrager

Element:	Hoofddraagconstructie
Bouwdeel:	Dwarsdrager
Materiaal:	Staal
Gebrek:	Corrosie, uniform
Omvang:	2% tot 10%
Intensiteit:	Gevorderd stadium
Ernst gebrek:	Serieus

Locatie:	onderzijde dek
Schadebeeld:	Corrosie van de dwarsdragers.
Omvang:	Ca. 5% van het totale oppervlak
Oorzaak:	Als gevolg van klimatologische invloeden, is corrosie aan de stalen onderdelen ontstaan.
Aspect:	Duurzaamheid
Verwacht schade ontwikkeling bij uitstel herstel:	Uitbreiding corrosie, met staaldikte afname als gevolg.
Toelichting:	Er is sprake van lichte staaldikte afname.

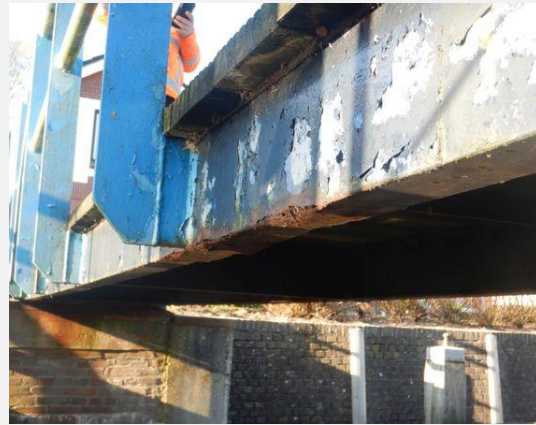
Hoofddraagconstructie - Beschermlaag

Element:	Hoofddraagconstructie
Bouwdeel:	Bescherm laag
Materiaal:	Staal
Gebrek:	Onthechting
Omvang:	10% tot 30%
Intensiteit:	Gevorderd stadium
Ernst gebrek:	Ernstig

Locatie:	Buitenzijde langsliggers
Schadebeeld:	Onthechting / verwerking van de conservering.
Omvang:	Ca. 20% van het totale oppervlak.
Oorzaak:	Als gevolg van veroudering en klimatologische invloeden, is onthechting van de conservering ontstaan.
Aspect:	Duurzaamheid
Verwacht schade ontwikkeling bij uitstel herstel:	Kans op corrosie van stalen delen bij ontbreken van de conservering.
Toelichting:	-

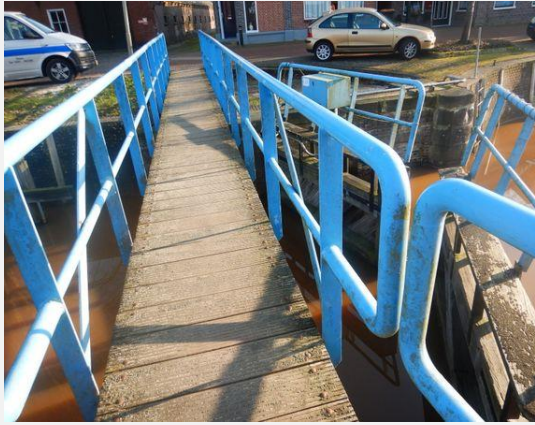
Leuningconstructie - Leuning

Element:	Leuningconstructie
Bouwdeel:	Leuning
Materiaal:	Staal
Gebrek:	Onthechting
Omvang:	10% tot 30%
Intensiteit:	Gevorderd stadium
Ernst gebrek:	Ernstig

Locatie:	Gehele leuning
Schadebeeld:	Onthechting / verwerking van de conservering.
Omvang:	Ca. 10% van 32,0 m1
Oorzaak:	Als gevolg van veroudering en klimatologische invloeden, is onthechting van de conservering ontstaan.
Aspect:	Duurzaamheid
Verwacht schade ontwikkeling bij uitstel herstel:	Kans op corrosie van stalen delen bij ontbreken van de conservering.
Toelichting:	-

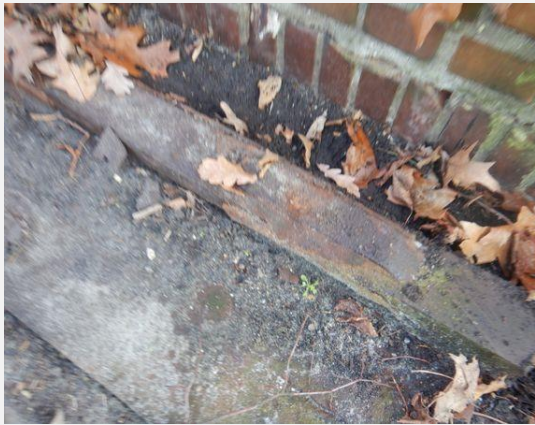
Oplegging - Oplegging, Algemeen

Element:	Oplegging
Bouwdeel:	Oplegging, Algemeen
Materiaal:	Staal
Gebrek:	Corrosie, uniform
Omvang:	30% tot 70%
Intensiteit:	Gevorderd stadium
Ernst gebrek:	Serieus

Locatie:	Oost- en westzijde
Schadebeeld:	Corrosie stalen delen
Omvang:	2 stuks
Oorzaak:	Als gevolg van klimatologische invloeden, is corrosie aan de stalen onderdelen ontstaan.
Aspect:	Duurzaamheid
Verwacht schade ontwikkeling bij uitstel herstel:	Uitbreiding corrosie, met staaldikte afname als gevolg.
Toelichting:	-

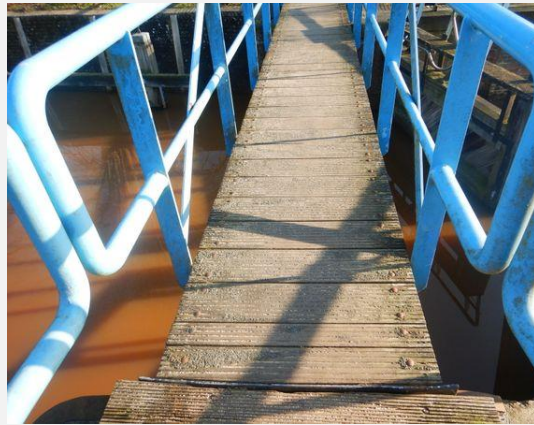
Slijtlaag - Slijtlaag, Algemeen

Element:	Slijtlaag
Bouwdeel:	Slijtlaag, Algemeen
Materiaal:	Kunststof
Gebrek:	Onthechting
Omvang:	>= 70%
Intensiteit:	Gevorderd stadium
Ernst gebrek:	Ernstig

Locatie:	Bovenzijde dek
Schadebeeld:	Onthechting slijtlaag.
Omvang:	16,0 m2
Oorzaak:	Als gevolg van verkeersbelasting, is onthechting van de slijtlaag ontstaan.
Aspect:	Veiligheid
Verwacht schade ontwikkeling bij uitstel herstel:	Bij uitbreiding van onthechting kunnen kale delen ontstaan , met mogelijk gladde oppervlakken als gevolg.
Toelichting:	-

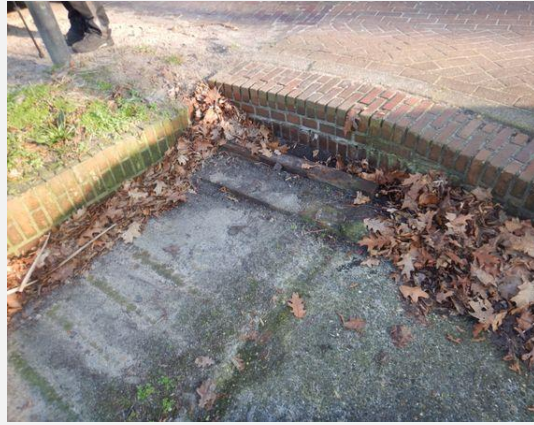
Steunpunt - Wand

Element:	Steunpunt
Bouwdeel:	Wand
Materiaal:	Metselwerk
Gebrek:	Afbrokkelen
Omvang:	30% tot 70%
Intensiteit:	Eindstadium
Ernst gebrek:	Ernstig

Locatie:	Landhoofd aan oostzijde.
Schadebeeld:	Voegwerk verkeert in slechte staat / ontbreekt grotendeels.
Omvang:	3,0 m2
Oorzaak:	Het voegwerk is verouderd, en is aangetast als gevolg van klimatologische invloeden.
Aspect:	Duurzaamheid
Verwacht schade ontwikkeling bij uitstel herstel:	Losraken van metselstenen bij uitbreiding van schade.
Toelichting:	-
