RAPPORT KUNSTWERK 11320315

Verlaatjesdraai

Betreft: Inspectie kunstwerken
Pekelerhoofddiep
11320315 Verlaatjesdraai

Opdrachtgever: **Gemeente Pekela**

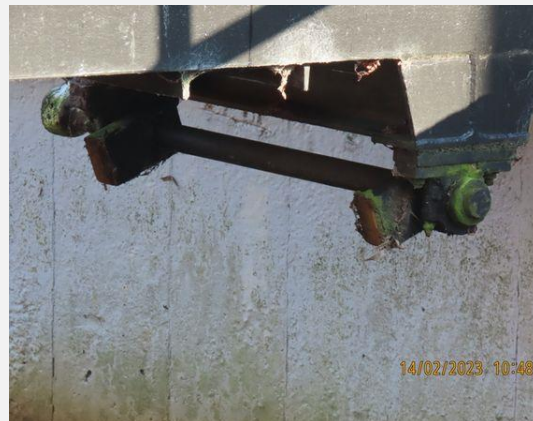
Aandrijving en bewegingswerk (mechanisch) -
Opzetinrichting (2)

Element:	Aandrijving en bewegingswerk (mechanisch)
Bouwdeel:	Opzetinrichting (2)
Materiaal:	Mechaniek
Gebrek:	Corrosie, uniform
Omvang:	2% tot 10%
Intensiteit:	Gevorderd stadium
Ernst gebrek:	Serius

Locatie:	Landhoofd zuidoostzijde
Schadebeeld:	De assen, draaipunthuizen en nokken van de opzetinrichting vertonen iets corrosie. Er is nog niet direct sprake van materiaalafname.
Omvang:	1 post
Oorzaak:	klimatologische invloeden
Aspect:	Duurzaamheid
Verwacht schade ontwikkeling bij uitstel herstel:	Toename van de corrosie met kans op materiaalafname.
Toelichting:

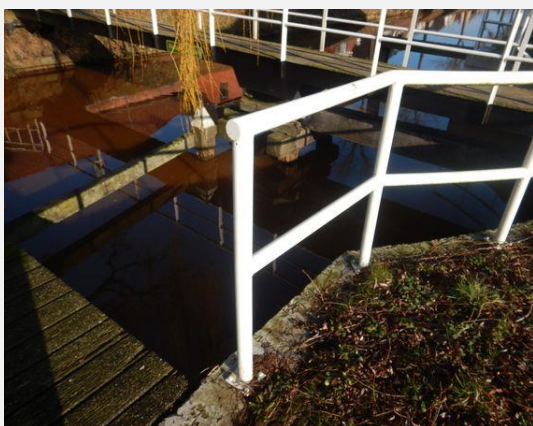
Leuningconstructie - Leuning

Element:	Leuningconstructie
Bouwdeel:	Leuning
Materiaal:	Staal
Gebrek:	Onthechting
Omvang:	< 2%
Intensiteit:	Gevorderd stadium
Ernst gebrek:	Ernstig

Locatie:	Gehele leuning
Schadebeeld:	Onthechting / verwerking van de conservering.
Omvang:	Ca. 1% van 50,0 m1
Oorzaak:	Als gevolg van veroudering en klimatologische invloeden, is onthechting van de conservering ontstaan.
Aspect:	Duurzaamheid
Verwacht schade ontwikkeling bij uitstel herstel:	Kans op corrosie van stalen delen bij ontbreken van de conservering.
Toelichting:	-

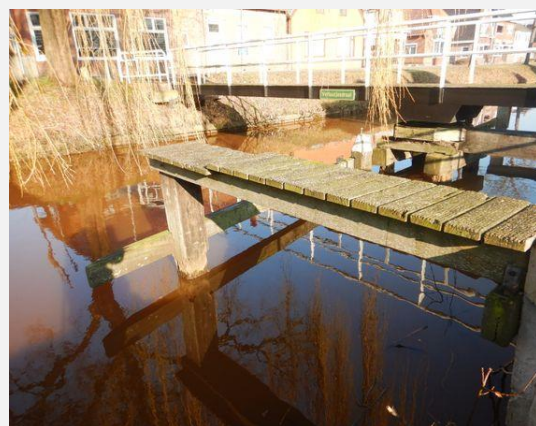
Loopbrug - Loopbrug, Algemeen

Overzichtfoto	Detailfoto
NEN2767-4	
Element:	Loopbrug
Bouwdeel:	Loopbrug, Algemeen
Materiaal:	Hout
Gebrek:	Houtrot
Omvang:	10% tot 30%
Intensiteit:	Gevorderd stadium
Ernst gebrek:	Ernstig
Conditie score:	3 - Redelijke staat

CUR-aanbeveling 117, inspectieklasse B2	
Locatie:	Palen onder loopbrug.
Schadebeeld:	Houtrot van de palen op de waterlijn.
Omvang:	2 stuks
Oorzaak:	Als gevolg van klimatologische invloeden, is houtrot aan de palen ontstaan.
Aspect:	Functionaliteit
Verwacht schade ontwikkeling bij uitstel herstel:	Toename aantasting leidt tot onvoldoende dragend vermogen in de toekomst.
Toelichting:	De insnoering bedraagt ca. 5 cm.

Element:	Loopbrug
Bouwdeel:	Loopbrug, Algemeen
Materiaal:	Hout
Gebrek:	Oppervlakteschade
Omvang:	10% tot 30%
Intensiteit:	Gevorderd stadium
Ernst gebrek:	Serieus

Locatie:	Loopbrug noordoostzijde.
Schadebeeld:	Oppervlakteschade / brandschade
Omvang:	1,0 m2
Oorzaak:	Als gevolg van brand, is er schade aan het dek van de loopbrug.
Aspect:	Duurzaamheid
Verwacht schade ontwikkeling bij uitstel herstel:	Afname capaciteit van de dekplanken.
Toelichting:	-

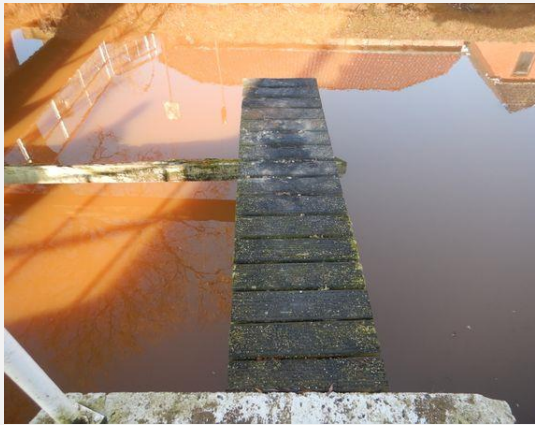
Loopbrug - Beschermlaag

Element:	Loopbrug
Bouwdeel:	Bescherm laag
Materiaal:	Kunststof
Gebrek:	Onthechting
Omvang:	30% tot 70%
Intensiteit:	Gevorderd stadium
Ernst gebrek:	Ernstig

Locatie:	Bovenzijde loopbruggen
Schadebeeld:	Onthechting slijtlaag.
Omvang:	4,0 m2
Oorzaak:	Als gevolg van gebruiksbelasting en veroudering, is onthechting van de slijtlaag ontstaan.
Aspect:	Veiligheid
Verwacht schade ontwikkeling bij uitstel herstel:	Bij uitbreiding van onthechting kunnen kale delen ontstaan , met mogelijk gladde oppervlakken als gevolg.
Toelichting:	-

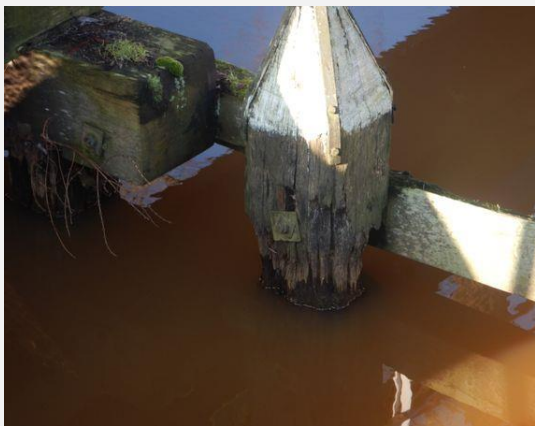
Remming- en geleidewerk - Paal

Element:	Remming- en geleidewerk
Bouwdeel:	Paal
Materiaal:	Hout
Gebrek:	Houtrot
Omvang:	30% tot 70%
Intensiteit:	Gevorderd stadium
Ernst gebrek:	Ernstig

Locatie:	Oostzijde
Schadebeeld:	Houtrot van de palen op de waterlijn.
Omvang:	2 stuks
Oorzaak:	Als gevolg van klimatologische invloeden, is houtrot aan de palen ontstaan.
Aspect:	Functionaliteit
Verwacht schade ontwikkeling bij uitstel herstel:	Toename aantasting leidt tot onvoldoende kerend vermogen in de toekomst.
Toelichting:	De insnoering bedraagt ca. 5 cm.

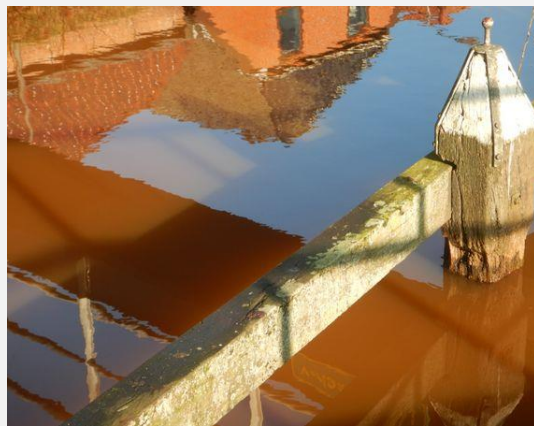
Remming- en geleidewerk - Wrijfging

Element:	Remming- en geleidewerk
Bouwdeel:	Wrijfgording
Materiaal:	Hout
Gebrek:	Houtrot
Omvang:	30% tot 70%
Intensiteit:	Gevorderd stadium
Ernst gebrek:	Ernstig

Locatie:	Oostzijde
Schadebeeld:	Houtrot wrijfgordingen.
Omvang:	5,0 m1
Oorzaak:	Als gevolg van klimatologische invloeden, is houtrot aan de wrijfgording ontstaan.
Aspect:	Functionaliteit
Verwacht schade ontwikkeling bij uitstel herstel:	Toename aantasting leidt tot onvoldoende kerend vermogen in de toekomst.
Toelichting:	-

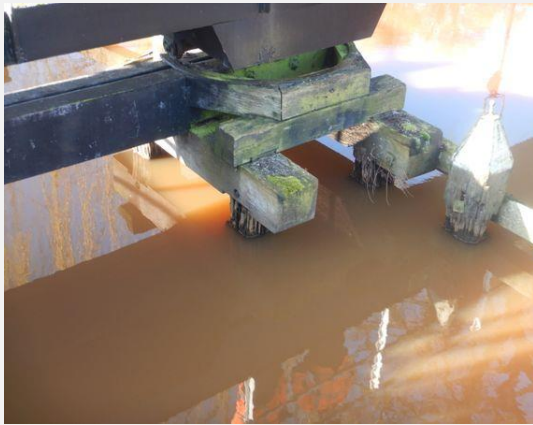
Steunpunt - Pijler

Element:	Steunpunt
Bouwdeel:	Pijler
Materiaal:	Hout
Gebrek:	Houtrot
Omvang:	>= 70%
Intensiteit:	Eindstadium
Ernst gebrek:	Ernstig

Locatie:	Oostzijde
Schadebeeld:	Houtrot van de palen.
Omvang:	6 stuks
Oorzaak:	Als gevolg van klimatologische invloeden, is houtrot aan de palen ontstaan.
Aspect:	Functionaliteit
Verwacht schade ontwikkeling bij uitstel herstel:	Toename aantasting leidt tot onvoldoende dragend vermogen in de toekomst.
Toelichting:	De insnoering bedraagt ca. 5 cm. De palen vormen de fundatie van de gehele constructie, er bestaat een risico met betrekking tot instorting.
