RAPPORT KUNSTWERK 21120302

Boegbadde bij Sluis Nr. 1

Betreft: Inspectie kunstwerken
Pekelerhoofddiep
21120302 Boegbadde bij
Sluis Nr. 1

Rapportnummer	21120302 - 220158	Datum:	10 maart 2023	
Versie	v1.0	Status:	Definitief	
		Uitvoeringsdata:	14 februari 2023	
				Sweco
	Opgesteld	Gecontroleerd	Goedgekeurd	Goedgekeurd
Naam	Inspecteur 1	Inspecteur 2	Projectleider	Opdrachtgever
Datum v1.0:	10 maart 2023	10 maart 2023	10 maart 2023

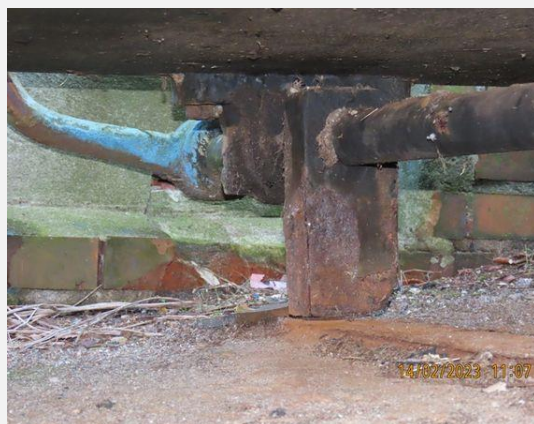
Aandrijving en bewegingswerk (mechanisch) -
Opzetinrichting (2)

Element:	Aandrijving en bewegingswerk (mechanisch)
Bouwdeel:	Opzetinrichting (2)
Materiaal:	Mechaniek
Gebrek:	Corrosie, uniform
Omvang:	30% tot 70%
Intensiteit:	Gevorderd stadium
Ernst gebrek:	Serieus

Locatie:	Landhoofd zuidoostzijde
Schadebeeld:	De assen, draaipunthuizen en nokken van de opzetinrichting zijn bedekt met deels gelaagde corrosie. Er is sprake van materiaalafname.
Omvang:	2 stuks
Oorzaak:	gebruik en klimatologische invloeden
Aspect:	Functionaliteit
Verwacht schade ontwikkeling bij uitstel herstel:	Toename van de corrosie en materiaalafname.
Toelichting:

Element:	Aandrijving en bewegingswerk (mechanisch)
Bouwdeel:	Opzetinrichting (2)
Materiaal:	Mechaniek
Gebrek:	Slijtage, mechanisch
Omvang:	30% tot 70%
Intensiteit:	Gevorderd stadium
Ernst gebrek:	Serieus

Locatie:	Landhoofd zuidoostzijde
Schadebeeld:	Het opzetten van het val gebeurt m.b.v. nokken i.p.v. loopwielen. Hiervoor is een grote kracht nodig bij het opzetten, er treed sneller slijtage op. Daarnaast is er tijdens het opzetten een grotere horizontale kracht op het hoofddraaipunt.
Omvang:	2 stuks
Oorzaak:	Ontwerp keuze
Aspect:	Functionaliteit
Verwacht schade ontwikkeling bij uitstel herstel:	Snellere slijtage van de verschillende delen.
Toelichting:

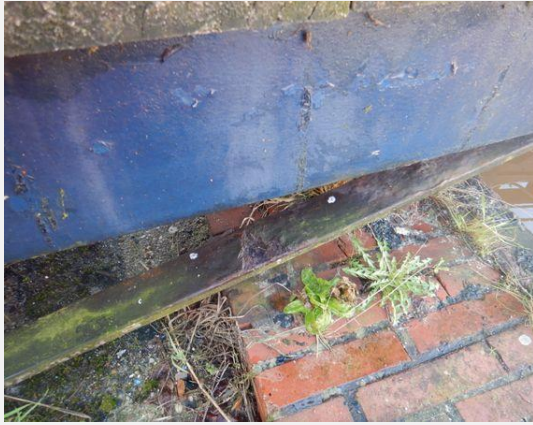
Hoofddraagconstructie - Bescherm laag

Element:	Hoofddraagconstructie
Bouwdeel:	Beschermlaag
Materiaal:	Staal
Gebrek:	Onthechting
Omvang:	10% tot 30%
Intensiteit:	Gevorderd stadium
Ernst gebrek:	Ernstig

Locatie:	Onderzijde dek
Schadebeeld:	Onthechting / verwerking van de conservering.
Omvang:	Ca. 10% van het totale oppervlak
Oorzaak:	Als gevolg van veroudering en klimatologische invloeden, is onthechting van de conservering ontstaan.
Aspect:	Duurzaamheid
Verwacht schade ontwikkeling bij uitstel herstel:	Kans op (uitbreiding van) corrosie van stalen delen bij ontbreken van de conservering.
Toelichting:	Op diverse locaties is er al corrosie ontstaan door het

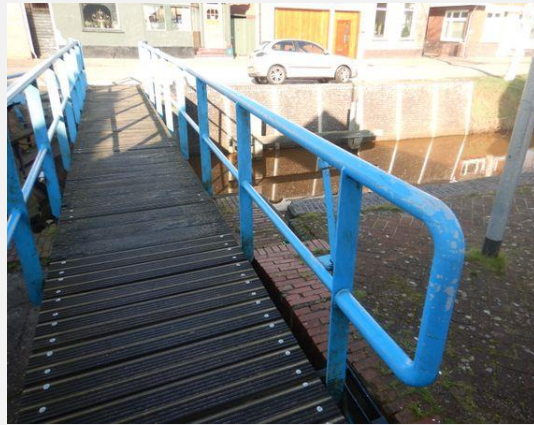
Leuningconstructie - Leuning

Element:	Leuningconstructie
Bouwdeel:	Leuning
Materiaal:	Staal
Gebrek:	Onthechting
Omvang:	10% tot 30%
Intensiteit:	Gevorderd stadium
Ernst gebrek:	Ernstig

Locatie:	Gehele leuning
Schadebeeld:	Onthechting / verwerking van de conservering.
Omvang:	Ca. 20% van 30,0 m1
Oorzaak:	Als gevolg van veroudering en klimatologische invloeden, is onthechting van de conservering ontstaan.
Aspect:	Duurzaamheid
Verwacht schade ontwikkeling bij uitstel herstel:	Kans op corrosie van stalen delen bij ontbreken van de conservering.
Toelichting:	-

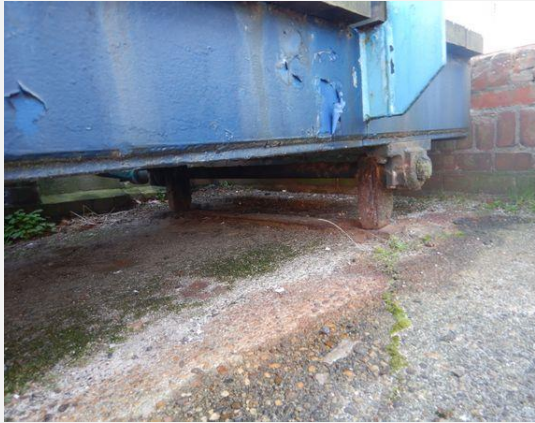
Oplegging - Oplegging, Algemeen

Element:	Oplegging
Bouwdeel:	Oplegging, Algemeen
Materiaal:	Staal
Gebrek:	Corrosie, uniform
Omvang:	>= 70%
Intensiteit:	Gevorderd stadium
Ernst gebrek:	Serius

Locatie:	Oost- en westzijde
Schadebeeld:	Corrosie stalen delen
Omvang:	2 stuks
Oorzaak:	Als gevolg van klimatologische invloeden, is corrosie aan de stalen onderdelen ontstaan.
Aspect:	Duurzaamheid
Verwacht schade ontwikkeling bij uitstel herstel:	Uitbreiding corrosie, met staaldikte afname als gevolg.
Toelichting:	Er is sprake van lichte staaldikte afname.

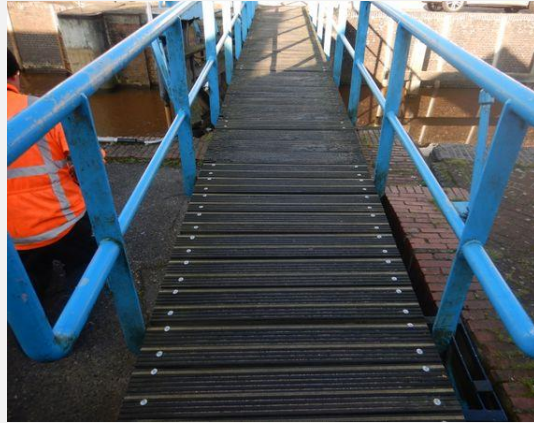
Slijtlaag - Slijtlaag, Algemeen

Element:	Slijtlaag
Bouwdeel:	Slijtlaag, Algemeen
Materiaal:	Kunststof
Gebrek:	Onthechting
Omvang:	30% tot 70%
Intensiteit:	Eindstadium
Ernst gebrek:	Ernstig

Locatie:	Bovenzijde dek
Schadebeeld:	Onthechting slijtlaag.
Omvang:	10,0 m2
Oorzaak:	Als gevolg van gebruiksbelasting en veroudering, is onthechting van de slijtlaag ontstaan.
Aspect:	Veiligheid
Verwacht schade ontwikkeling bij uitstel herstel:	Bij uitbreiding van onthechting kunnen kale delen ontstaan , met mogelijk gladde oppervlakken als gevolg.
Toelichting:	-

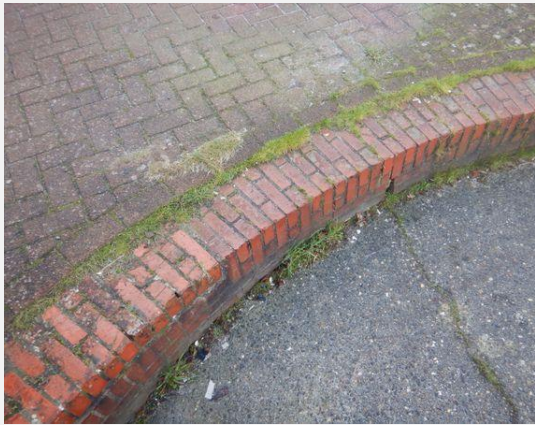
Steunpunt - Wand

Overzichtfoto	Detailfoto
NEN2767-4	
Element:	Steunpunt
Bouwdeel:	Wand
Materiaal:	Metselwerk
Gebrek:	Afbrokkelen
Omvang:	30% tot 70%
Intensiteit:	Gevorderd stadium
Ernst gebrek:	Ernstig
Conditie score:	4 - Matige staat

CUR-aanbeveling 117, inspectieklasse B2	
Locatie:	Steunpunt oost- en westzijde
Schadebeeld:	Voegwerk verkeert in slechte staat / ontbreekt deels.
Omvang:	5,0 m2
Oorzaak:	Het voegwerk is verouderd, en is aangetast als gevolg van klimatologische invloeden.
Aspect:	Duurzaamheid
Verwacht schade ontwikkeling bij uitstel herstel:	Losraken van metselstenen bij uitbreiding van schade.
Toelichting:	-

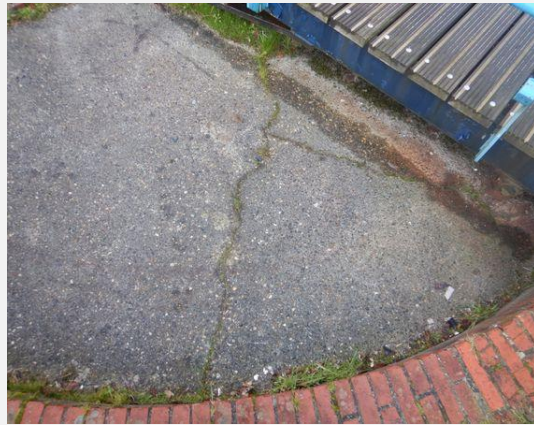
Steunpunt - Landhoofd

Element:	Steunpunt
Bouwdeel:	Landhoofd
Materiaal:	Beton
Gebrek:	Scheur, niet constructief
Omvang:	10% tot 30%
Intensiteit:	Gevorderd stadium
Ernst gebrek:	Serieus
Conditie score:	2 - Goede staat

Locatie:	Landhoofd aan oostzijde.
Schadebeeld:	Scheurvorming
Omvang:	5,0 m1
Oorzaak:	Als gevolg van temperatuurskrimp in de betonconstructie zijn er scheuren ontstaan.
Aspect:	Duurzaamheid
Verwacht schade ontwikkeling bij uitstel herstel:	Kans op indringing van schadelijke stoffen, ter plaatse van scheuren. Met eventuele betonschades als gevolg.
Toelichting:	-
