RAPPORT KUNSTWERK 21220306

Eendrachtsklap

Betreft: Inspectie kunstwerken
Pekelerhoofddiep
21220306 Eendrachtsklap

Opdrachtgever: **Gemeente Pekela**

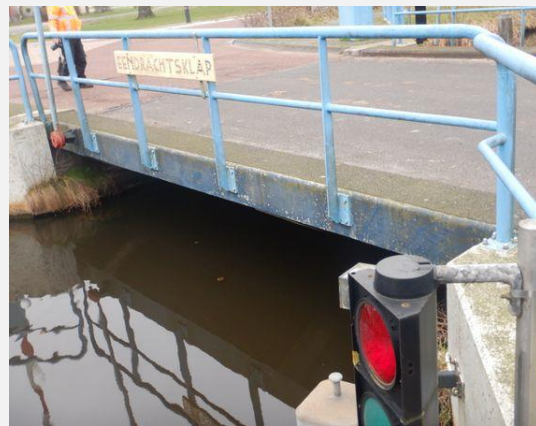
Leuningconstructie - Leuning

Element:	Leuningconstructie
Bouwdeel:	Leuning
Materiaal:	Staal
Gebrek:	Onthechting
Omvang:	10% tot 30%
Intensiteit:	Gevorderd stadium
Ernst gebrek:	Ernstig

Locatie:	Conservering leuning
Schadebeeld:	Onthechting conservering
Omvang:	Totaal ca. 10% van 50 m1
Oorzaak:	Als gevolg van veroudering en klimatologische invloeden is onthechting van de conservering ontstaan.
Aspect:	Duurzaamheid
Verwacht schade ontwikkeling bij uitstel herstel:	Ontstaan van corrosie op stalen delen als gevolg van onvoldoende bescherming.
Toelichting:	Betreft onthechting van de toplaag (onderlaag nog aanwezig)

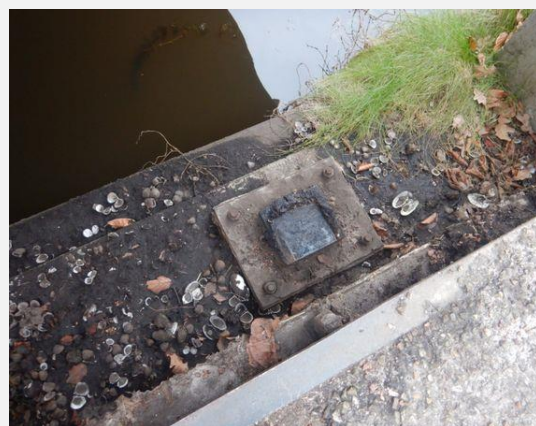
Oplegging - Oplegging, Algemeen

Element:	Oplegging
Bouwdeel:	Oplegging, Algemeen
Materiaal:	Staal
Gebrek:	Corrosie, uniform
Omvang:	10% tot 30%
Intensiteit:	Beginstadium
Ernst gebrek:	Serieus

Locatie:	Oplegging stalen val
Schadebeeld:	Corrosie stalen delen
Omvang:	2 stuks
Oorzaak:	Als gevolg van klimatologische invloeden, is corrosie aan de stalen onderdelen ontstaan.
Aspect:	Duurzaamheid
Verwacht schade ontwikkeling bij uitstel herstel:	Ontstaan van corrosie op stalen delen als gevolg van onvoldoende bescherming.
Toelichting:	-

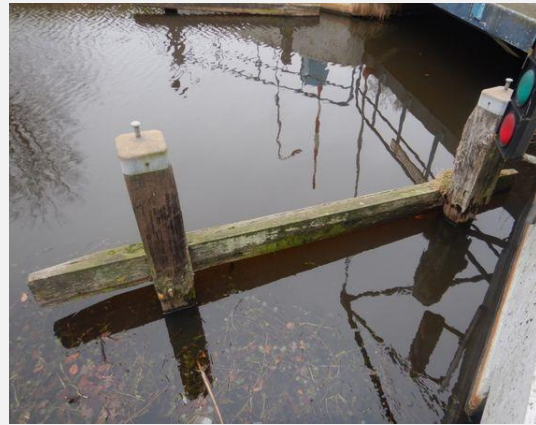
Remming- en geleidewerk - Paal

Element:	Remming- en geleidewerk
Bouwdeel:	Paal
Materiaal:	Hout
Gebrek:	Houtrot
Omvang:	30% tot 70%
Intensiteit:	Gevorderd stadium
Ernst gebrek:	Ernstig

Locatie:	Palen remmingwerk
Schadebeeld:	Houtrot / insnoering ter plaatse van ww-lijn
Omvang:	8 stuks
Oorzaak:	Als gevolg van klimatologische invloeden, is houtrot aan de palen ontstaan.
Aspect:	Functionaliteit
Verwacht schade ontwikkeling bij uitstel herstel:	Toename aantasting leidt tot onvoldoende kerend vermogen in de toekomst.
Toelichting:	-

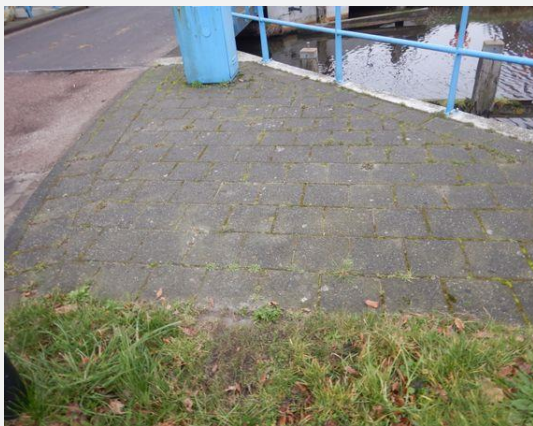
Schamkant - Schamkant, Algemeen

Overzichtfoto	Detailfoto
NEN2767-4	
Element:	Schampkant
Bouwdeel:	Schampkant, Algemeen
Materiaal:	Elementen
Gebrek:	Dwarsonvlakheid
Omvang:	2% tot 10%
Intensiteit:	Gevorderd stadium
Ernst gebrek:	Ernstig
Conditie score:	2 - Goede staat

CUR-aanbeveling 117, inspectieklasse B2	
Locatie:	Verharding schampkant
Schadebeeld:	Verzakking elementenverharding
Omvang:	Totaal ca. 5 m2
Oorzaak:	Verzakking grondlichaam
Aspect:	Functionaliteit
Verwacht schade ontwikkeling bij uitstel herstel:	Struikelgevaar gebruiker als gevolg van verzakking
Toelichting:	-

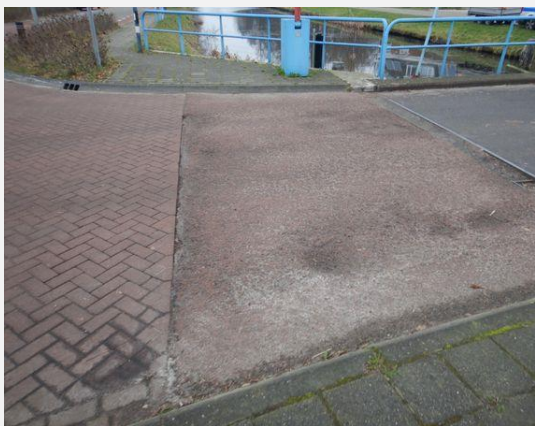
Verharding wegtype 4 (licht belast) - Deklaag (dicht)

Element:	Verharding wegtype 4 (licht belast)
Bouwdeel:	Deklaag (dicht)
Materiaal:	Asfalt
Gebrek:	Gaten
Omvang:	2% tot 10%
Intensiteit:	Eindstadium
Ernst gebrek:	Ernstig

Locatie:	Bovenzijde rijdek met name ter plaatse van voegovergang
Schadebeeld:	Gaten / onregelmatigheden rijdek
Omvang:	Totaal ca. 5,0 m2
Oorzaak:	Veroudering (achterstallig onderhoud)
Aspect:	Veiligheid
Verwacht schade ontwikkeling bij uitstel herstel:	Door gaten, kans op ongevallen gebruiken (vermindering wegcomfort)
Toelichting:	-

Element:	Verharding wegtype 4 (licht belast)
Bouwdeel:	Deklaag (dicht)
Materiaal:	Asfalt
Gebrek:	Rafeling
Omvang:	>= 70%
Intensiteit:	Gevorderd stadium
Ernst gebrek:	Ernstig

Locatie:	Bovenzijde asfaltconstructie
Schadebeeld:	Rafeling asfaltconstructie
Omvang:	100% van oppervlak
Oorzaak:	Verkeersbelasting en veroudering
Aspect:	Duurzaamheid
Verwacht schade ontwikkeling bij uitstel herstel:	Bij uitbreiding schade, kans op grootschalige schades bij vorst- en dooicycli
Toelichting:	-
