RAPPORT KUNSTWERK 11320301

Blijhamsterbrug

Betreft: Inspectie kunstwerken
Pekelerhoofddiep
11320301 Blijhamsterbrug

Opdrachtgever: **Gemeente Pekela**

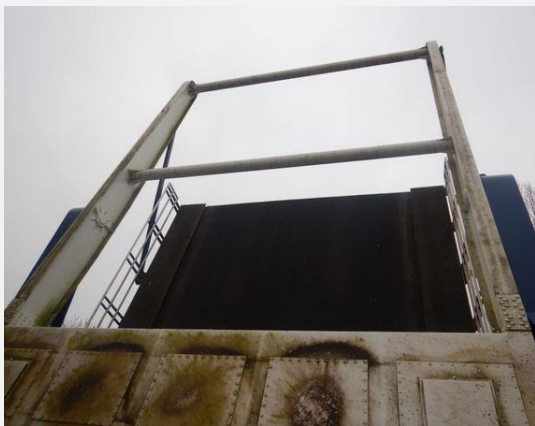
Hoofddraagconstructie (Staal) - Hameistijl (-poort) (2 stuk(s))

Overzichtfoto	Detailfoto
NEN2767-4	
Element:	Hoofddraagconstructie (Staal)
Bouwdeel:	Hameistijl (-poort) (2 stuk(s))
Materiaal:	Staal
Gebrek:	Corrosie, uniform
Omvang:	< 2%
Intensiteit:	Gevorderd stadium
Ernst gebrek:	Serieus
Conditie-score:	1 - Uitstekende staat

CUR-aanbeveling 117, inspectieklasse B2	
Locatie:	Voetplaten hameistijlen
Schadebeeld:	Corrosie aan de voetplaten en moeren.
Omvang:	1% van het totale oppervlak
Oorzaak:	Als gevolg van klimatologische invloeden, is corrosie aan de stalen onderdelen ontstaan.
Aspect:	Duurzaamheid
Verwacht schade ontwikkeling bij uitstel herstel:	Uitbreiding corrosie, met staaldikte afname als gevolg.
Toelichting:	-

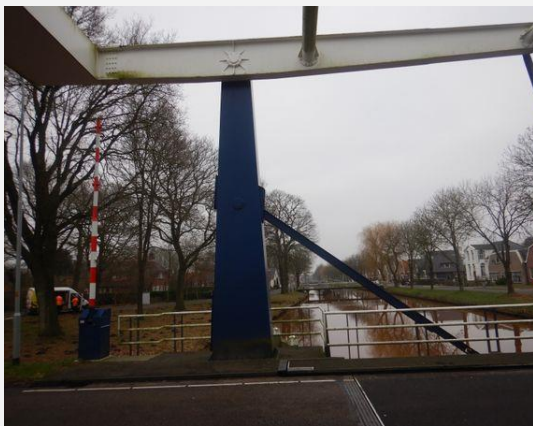
Hoofddraagconstructie (Staal) - Dwarsdrager

Overzichtfoto	Detailfoto
NEN2767-4	
Element:	Hoofddraagconstructie (Staal)
Bouwdeel:	Dwarsdrager
Materiaal:	Staal
Gebrek:	Corrosie, uniform
Omvang:	< 2%
Intensiteit:	Gevorderd stadium
Ernst gebrek:	Serieus
Conditie score:	1 - Uitstekende staat

CUR-aanbeveling 117, inspectieklasse B2	
Locatie:	Onderzijde dwarsdragers.
Schadebeeld:	Corrosie van de dwarsdragers.
Omvang:	1% van het totale oppervlak.
Oorzaak:	Als gevolg van klimatologische invloeden, is corrosie aan de stalen onderdelen ontstaan.
Aspect:	Duurzaamheid
Verwacht schade ontwikkeling bij uitstel herstel:	Uitbreiding corrosie, met staaldikte afname als gevolg.
Toelichting:	-

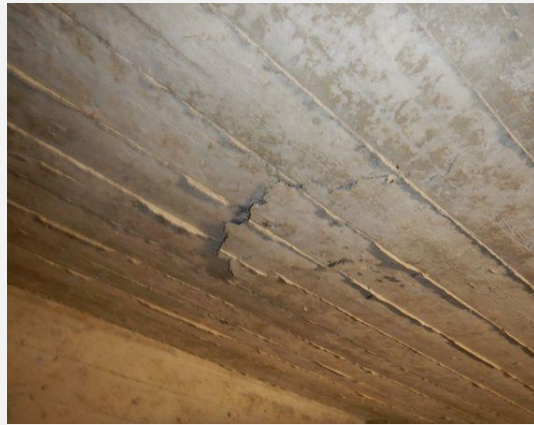
Kelder - Wand

Element:	Kelder
Bouwdeel:	Wand
Materiaal:	Beton
Gebrek:	Wapeningscorrosie
Omvang:	2% tot 10%
Intensiteit:	Gevorderd stadium
Ernst gebrek:	Ernstig
Conditie score:	2 - Goede staat

Locatie:	Onderaan kelderwand.
Schadebeeld:	Afgedrukte betondelen met blootliggende wapening.
Omvang:	2,0 m2
Oorzaak:	Als gevolg van indringing van schadelijke stoffen en een lage betondekking, zijn betonschades met blootliggende wapening ontstaan.
Aspect:	Duurzaamheid
Verwacht schade ontwikkeling bij uitstel herstel:	Uitbreiding betonschade door wapeningscorrosie.
Toelichting:	-

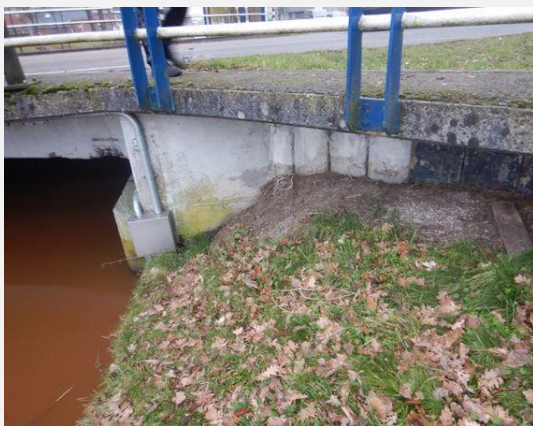
Kelder - Dak

Element:	Kelder
Bouwdeel:	Dak
Materiaal:	Beton
Gebrek:	Wapeningscorrosie
Omvang:	2% tot 10%
Intensiteit:	Gevorderd stadium
Ernst gebrek:	Ernstig
Conditie score:	2 - Goede staat

Locatie:	Onderzijde dak
Schadebeeld:	Afgedrukte betondelen met blootliggende wapening.
Omvang:	1,0 m2
Oorzaak:	Als gevolg van indringing van schadelijke stoffen en een lage betondekking, zijn betonschades met blootliggende wapening ontstaan.
Aspect:	Duurzaamheid
Verwacht schade ontwikkeling bij uitstel herstel:	Uitbreiding betonschade door wapeningscorrosie.
Toelichting:	-

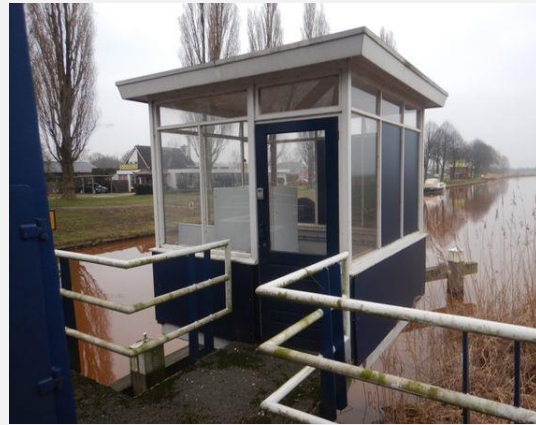
Opstal - Bordes

Element:	Opstal
Bouwdeel:	Bordes
Materiaal:	Beton
Gebrek:	Wapeningscorrosie
Omvang:	2% tot 10%
Intensiteit:	Gevorderd stadium
Ernst gebrek:	Ernstig
Conditie-score:	2 - Goede staat

Locatie:	Zij- en onderkant van bordes.
Schadebeeld:	Afgedrukte betondelen met blootliggende wapening.
Omvang:	0,2 m2
Oorzaak:	Als gevolg van indringing van schadelijke stoffen en een lage betondekking, zijn betonschades met blootliggende wapening ontstaan.
Aspect:	Duurzaamheid
Verwacht schade ontwikkeling bij uitstel herstel:	Uitbreiding betonschade door wapeningscorrosie.
Toelichting:	-
