# RAPPORT KUNSTWERK 11320311

## Hanekampsdraai

Betreft: Inspectie kunstwerken  
Pekelerhoofddiep  
11320311 Hanekampsdraai

Opdrachtgever: **Gemeente Pekela**

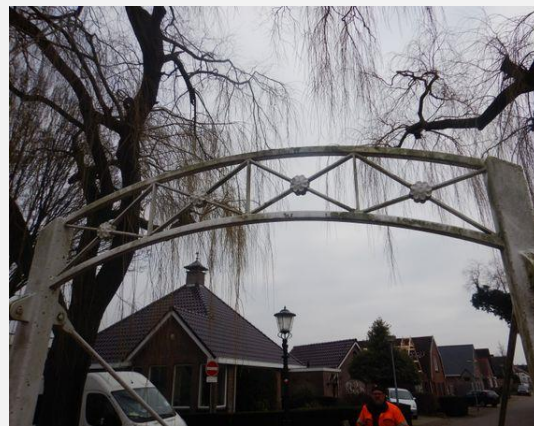
Hoofddraagconstructie - Boog

<b>Overzichtfoto</b>	<b>Detailfoto</b>
<b>NEN2767-4</b>	
<b>Element:</b>	Hoofddraagconstructie
<b>Bouwdeel:</b>	Boog
<b>Materiaal:</b>	Staal
<b>Gebrek:</b>	Corrosie, uniform
<b>Omvang:</b>	2% tot 10%
<b>Intensiteit:</b>	Gevorderd stadium
<b>Ernst gebrek:</b>	Serieus
<b>Conditie score:</b>	1 - Uitstekende staat

<b>CUR-aanbeveling 117, inspectieklasse B2</b>	
<b>Locatie:</b>	Gehele bovenbouwconstructie.
<b>Schadebeeld:</b>	Corrosie stalen delen
<b>Omvang:</b>	Ca. 5% van het totale oppervlak
<b>Oorzaak:</b>	Als gevolg van klimatologische invloeden, is corrosie aan de stalen onderdelen ontstaan.
<b>Aspect:</b>	Duurzaamheid
<b>Verwacht schade ontwikkeling bij uitstel herstel:</b>	Uitbreiding corrosie, met staaldikte afname als gevolg.
<b>Toelichting:</b>	-

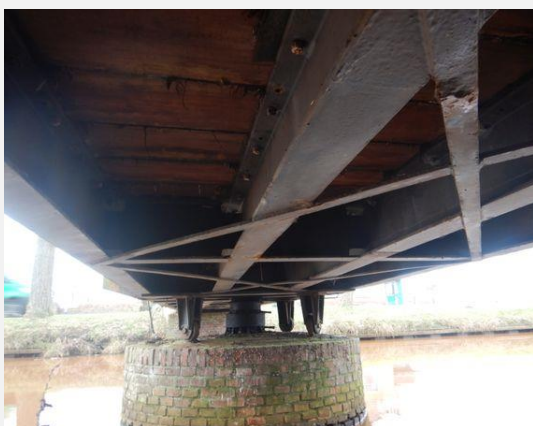
Hoofddraagconstructie - Langsligger

<b>Element:</b>	Hoofddraagconstructie
<b>Bouwdeel:</b>	Langsligger
<b>Materiaal:</b>	Staal
<b>Gebrek:</b>	Corrosie, uniform
<b>Omvang:</b>	2% tot 10%
<b>Intensiteit:</b>	Gevorderd stadium
<b>Ernst gebrek:</b>	Serieus

<b>Locatie:</b>	Onderzijde rijdek
<b>Schadebeeld:</b>	Corrosie van de langsliggers.
<b>Omvang:</b>	Ca. 2% van het totale oppervlak
<b>Oorzaak:</b>	Als gevolg van klimatologische invloeden, is corrosie aan de stalen onderdelen ontstaan.
<b>Aspect:</b>	Duurzaamheid
<b>Verwacht schade ontwikkeling bij uitstel herstel:</b>	Uitbreiding corrosie, met staaldikte afname als gevolg.
<b>Toelichting:</b>	-

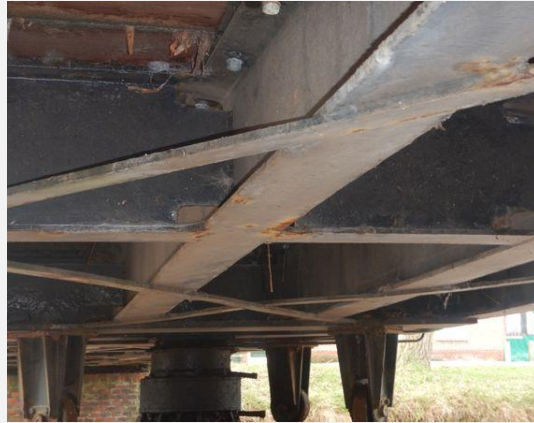
Hoofddraagconstructie - Windverband

<b>Element:</b>	Hoofddraagconstructie
<b>Bouwdeel:</b>	Windverband
<b>Materiaal:</b>	Staal
<b>Gebrek:</b>	Corrosie, uniform
<b>Omvang:</b>	2% tot 10%
<b>Intensiteit:</b>	Gevorderd stadium
<b>Ernst gebrek:</b>	Serieus

<b>Locatie:</b>	Onderzijde rijdek
<b>Schadebeeld:</b>	Corrosie stalen delen
<b>Omvang:</b>	Ca. 5% van het totale oppervlak
<b>Oorzaak:</b>	Als gevolg van klimatologische invloeden, is corrosie aan de stalen onderdelen ontstaan.
<b>Aspect:</b>	Duurzaamheid
<b>Verwacht schade ontwikkeling bij uitstel herstel:</b>	Uitbreiding corrosie, met staaldikte afname als gevolg.
<b>Toelichting:</b>	Er is sprake van lichte staaldikte afname.

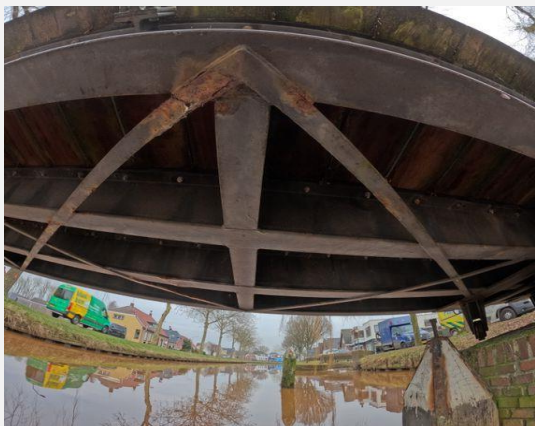
Hoofddraagconstructie - Dwarsdrager

<b>Element:</b>	Hoofddraagconstructie
<b>Bouwdeel:</b>	Dwarsdrager
<b>Materiaal:</b>	Staal
<b>Gebrek:</b>	Corrosie, uniform
<b>Omvang:</b>	10% tot 30%
<b>Intensiteit:</b>	Gevorderd stadium
<b>Ernst gebrek:</b>	Serieus

<b>Locatie:</b>	Onderzijde rijdek
<b>Schadebeeld:</b>	Corrosie stalen delen
<b>Omvang:</b>	Ca. 10% van het totale oppervlak
<b>Oorzaak:</b>	Als gevolg van klimatologische invloeden, is corrosie aan de stalen onderdelen ontstaan.
<b>Aspect:</b>	Duurzaamheid
<b>Verwacht schade ontwikkeling bij uitstel herstel:</b>	Uitbreiding corrosie, met staaldikte afname als gevolg.
<b>Toelichting:</b>	Er is sprake van lichte staaldikte afname.

<b>Element:</b>	Hoofddraagconstructie
<b>Bouwdeel:</b>	Dwarsdrager
<b>Materiaal:</b>	Staal
<b>Gebrek:</b>	Breuk
<b>Omvang:</b>	2% tot 10%
<b>Intensiteit:</b>	Eindstadium
<b>Ernst gebrek:</b>	Ernstig

<b>Locatie:</b>	Dwarsdrager ter plaatse van boog.
<b>Schadebeeld:</b>	Breuk in stalen dwarsdrager.
<b>Omvang:</b>	0,2 m1
<b>Oorzaak:</b>	Vermoedelijk is het staal kapot gedrukt door uitzetting van bevroren water in de dwarsdrager.
<b>Aspect:</b>	Functionaliteit
<b>Verwacht schade ontwikkeling bij uitstel herstel:</b>	Bij uitbreiding schade kan de poort los van de dwarsdrager (console) scheuren.
<b>Toelichting:</b>	Constructief risico op termijn

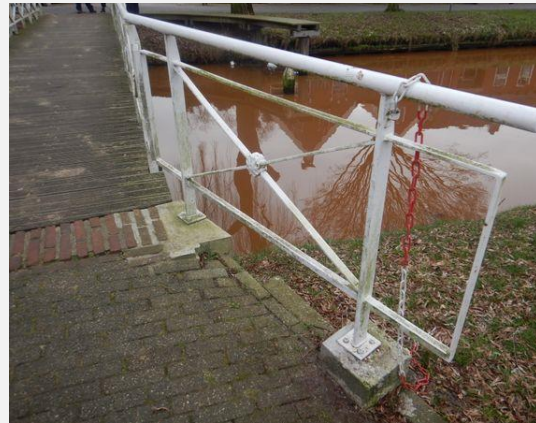
Leuningconstructie - Leuning

<b>Element:</b>	Leuningconstructie
<b>Bouwdeel:</b>	Leuning
<b>Materiaal:</b>	Staal
<b>Gebrek:</b>	Corrosie, uniform
<b>Omvang:</b>	2% tot 10%
<b>Intensiteit:</b>	Gevorderd stadium
<b>Ernst gebrek:</b>	Serieus

<b>Locatie:</b>	Gehele leuning
<b>Schadebeeld:</b>	Corrosie stalen delen
<b>Omvang:</b>	Ca. 5% van 30,0 m1
<b>Oorzaak:</b>	Als gevolg van klimatologische invloeden, is corrosie aan de stalen onderdelen ontstaan.
<b>Aspect:</b>	Duurzaamheid
<b>Verwacht schade ontwikkeling bij uitstel herstel:</b>	Uitbreiding corrosie, met staaldikte afname als gevolg.
<b>Toelichting:</b>	-

<b>Element:</b>	Leuningconstructie
<b>Bouwdeel:</b>	Leuning
<b>Materiaal:</b>	Staal
<b>Gebrek:</b>	Scheefstand
<b>Omvang:</b>	2% tot 10%
<b>Intensiteit:</b>	Gevorderd stadium
<b>Ernst gebrek:</b>	Gering

<b>Locatie:</b>	Noordoostzijde
<b>Schadebeeld:</b>	Leuningwerk staat scheef.
<b>Omvang:</b>	2,0 m1
<b>Oorzaak:</b>	Als gevolg van een aanrijding is het leuningwerk scheef gaan staan.
<b>Aspect:</b>	Veiligheid
<b>Verwacht schade ontwikkeling bij uitstel herstel:</b>	Bij verdere scheefstand kan ontstaat er een onveilige situatie.
<b>Toelichting:</b>	-

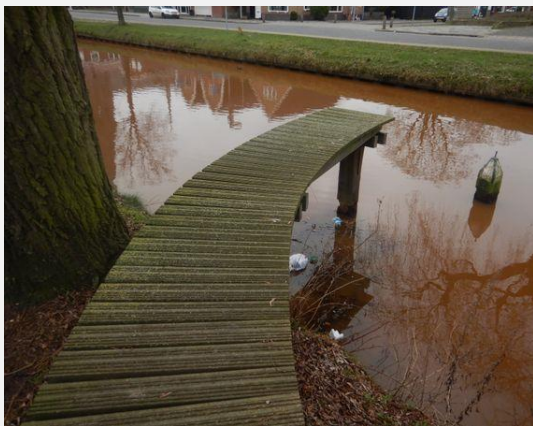
Loopbrug - Loopbrug, Algemeen

<b>Element:</b>	Loopbrug
<b>Bouwdeel:</b>	Loopbrug, Algemeen
<b>Materiaal:</b>	Hout
<b>Gebrek:</b>	Houtrot
<b>Omvang:</b>	10% tot 30%
<b>Intensiteit:</b>	Gevorderd stadium
<b>Ernst gebrek:</b>	Ernstig

<b>Locatie:</b>	Palen onder loopbrug.
<b>Schadebeeld:</b>	Houtrot van de palen op de waterlijn.
<b>Omvang:</b>	2 stuks
<b>Oorzaak:</b>	Als gevolg van klimatologische invloeden, is houtrot aan de palen ontstaan.
<b>Aspect:</b>	Functionaliteit
<b>Verwacht schade ontwikkeling bij uitstel herstel:</b>	Toename aantasting leidt tot onvoldoende dragend vermogen in de toekomst.
<b>Toelichting:</b>	De insnoering bedraagt ca. 5 cm.

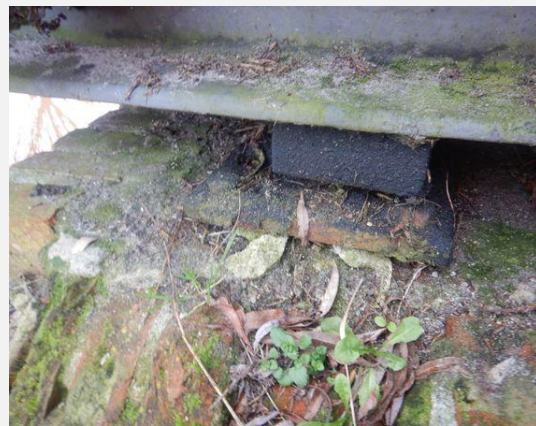
Oplegging - Oplegging, Algemeen

<b>Element:</b>	Oplegging
<b>Bouwdeel:</b>	Oplegging, Algemeen
<b>Materiaal:</b>	Staal
<b>Gebrek:</b>	Corrosie, uniform
<b>Omvang:</b>	>= 70%
<b>Intensiteit:</b>	Gevorderd stadium
<b>Ernst gebrek:</b>	Serieus
