RAPPORT KUNSTWERK 11320310

Ericabrug

Betreft: Inspectie kunstwerken
Pekelerhoofddiep
11320310 Ericabrug

Opdrachtgever: **Gemeente Pekela**

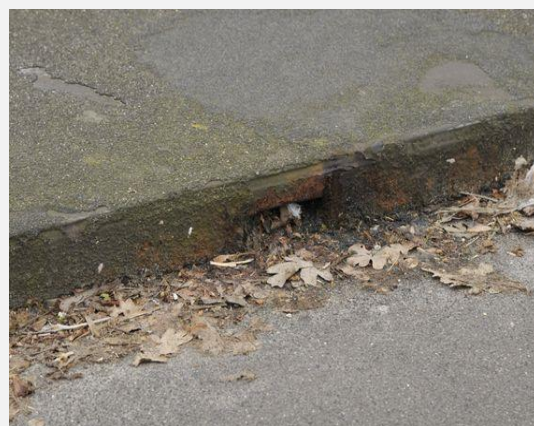
Hemelwaterafvoer (HWA) - Hemelwaterafvoer (HWA), Algemeen

Element:	Hemelwaterafvoer (HWA)
Bouwdeel:	Hemelwaterafvoer (HWA), Algemeen
Materiaal:	Staal
Gebrek:	Corrosie, uniform
Omvang:	>= 70%
Intensiteit:	Gevorderd stadium
Ernst gebrek:	Serieus

Locatie:	Onderzijde dek
Schadebeeld:	Corrosie van de HWA doorvoeren
Omvang:	6 stuks
Oorzaak:	Als gevolg van klimatologische invloeden, is corrosie aan de stalen onderdelen ontstaan.
Aspect:	Duurzaamheid
Verwacht schade ontwikkeling bij uitstel herstel:	Uitbreiding corrosie, met staaldikte afname als gevolg.
Toelichting:	Er is sprake van lichte staaldikte afname.

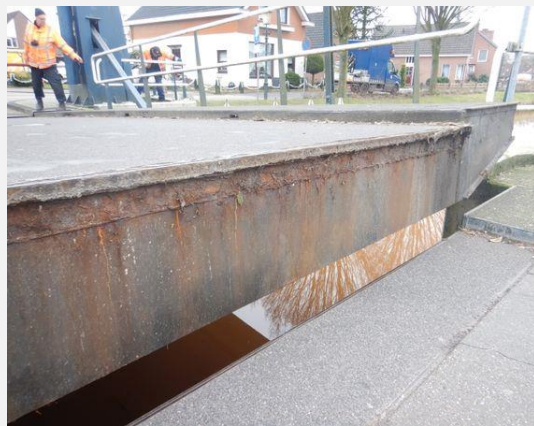
Hoofddraagconstructie (Staal) - Dwarsdrager

Element:	Hoofddraagconstructie (Staal)
Bouwdeel:	Dwarsdrager
Materiaal:	Staal
Gebrek:	Corrosie, uniform
Omvang:	10% tot 30%
Intensiteit:	Gevorderd stadium
Ernst gebrek:	Serieus
Conditie-score:	2 - Goede staat

Locatie:	Onderzijde dek
Schadebeeld:	Corrosie van de dwarsdragers.
Omvang:	Ca. 20% van het totale oppervlak
Oorzaak:	Als gevolg van klimatologische invloeden, is corrosie aan de stalen onderdelen ontstaan.
Aspect:	Duurzaamheid
Verwacht schade ontwikkeling bij uitstel herstel:	Uitbreiding corrosie, met staaldikte afname als gevolg.
Toelichting:	-

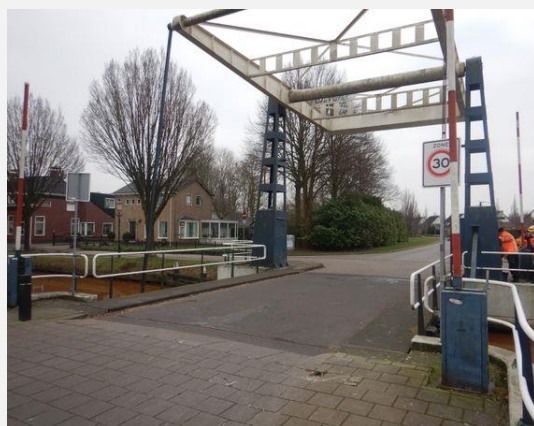
Hoofddraagconstructie (Staal) - Beschermlaag

Overzichtfoto	Detailfoto
NEN2767-4	
Element:	Hoofddraagconstructie (Staal)
Bouwdeel:	Beschermlaag
Materiaal:	Staal
Gebrek:	Onthechting
Omvang:	10% tot 30%
Intensiteit:	Gevorderd stadium
Ernst gebrek:	Ernstig
Conditie score:	3 - Redelijke staat

CUR-aanbeveling 117, inspectieklasse B2	
Locatie:	Gehele bovenbouwconstructie.
Schadebeeld:	Onthechting / verwerking van de conservering.
Omvang:	Ca. 20% van het totale oppervlak
Oorzaak:	Als gevolg van veroudering en klimatologische invloeden, is onthechting van de conservering ontstaan.
Aspect:	Duurzaamheid
Verwacht schade ontwikkeling bij uitstel herstel:	Ontstaan van corrosie op stalen delen als gevolg van onvoldoende bescherming.
Toelichting:	-

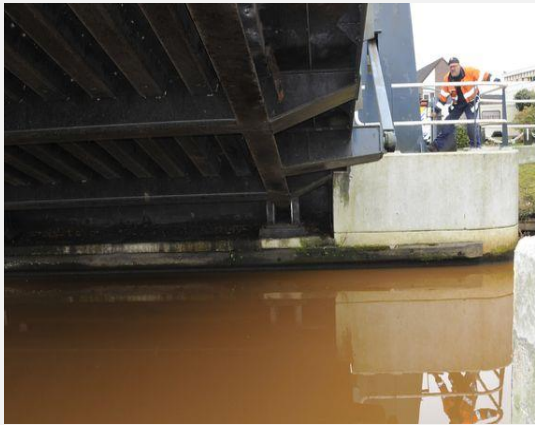
Hoofddraagconstructie (Staal) - Langsligger

Element:	Hoofddraagconstructie (Staal)
Bouwdeel:	Langsligger
Materiaal:	Staal
Gebrek:	Corrosie, uniform
Omvang:	2% tot 10%
Intensiteit:	Gevorderd stadium
Ernst gebrek:	Serieus

Locatie:	Onderzijde dek
Schadebeeld:	Corrosie van de langsliggers.
Omvang:	Ca. 5% van het totale oppervlak
Oorzaak:	Als gevolg van klimatologische invloeden, is corrosie aan de stalen onderdelen ontstaan.
Aspect:	Duurzaamheid
Verwacht schade ontwikkeling bij uitstel herstel:	Uitbreiding corrosie, met staaldikte afname als gevolg.
Toelichting:	Er is sprake van lichte staaldikte afname.

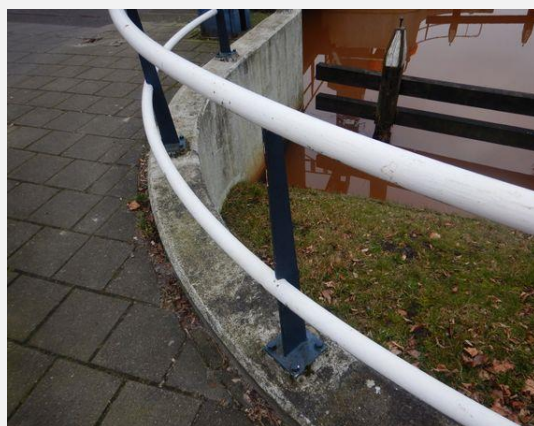
Leuningconstructie - Leuning

Element:	Leuningconstructie
Bouwdeel:	Leuning
Materiaal:	Staal
Gebrek:	Onthechting
Omvang:	2% tot 10%
Intensiteit:	Eindstadium
Ernst gebrek:	Ernstig

Locatie:	Gehele leuning
Schadebeeld:	Onthechting van de conservering.
Omvang:	Ca. 5% van 60,0 m1
Oorzaak:	Als gevolg van veroudering en klimatologische invloeden, is onthechting van de conservering ontstaan.
Aspect:	Duurzaamheid
Verwacht schade ontwikkeling bij uitstel herstel:	Ontstaan van corrosie op stalen delen als gevolg van onvoldoende bescherming.
Toelichting:	Op diverse locaties is er al corrosie ontstaan door het

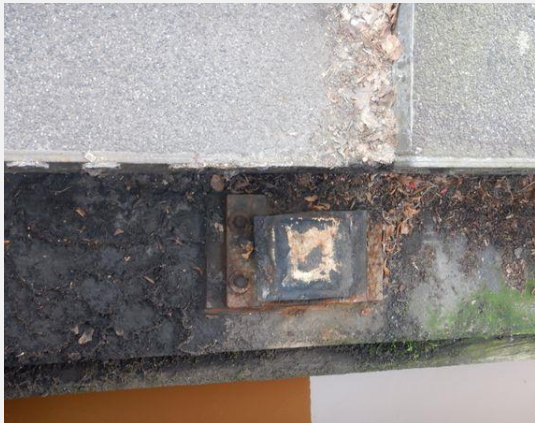
Oplegging - Oplegging, Algemeen

Element:	Oplegging
Bouwdeel:	Oplegging, Algemeen
Materiaal:	Staal
Gebrek:	Corrosie, uniform
Omvang:	>= 70%
Intensiteit:	Gevorderd stadium
Ernst gebrek:	Serieus

Locatie:	Landhoofd aan westzijde
Schadebeeld:	Corrosie stalen delen
Omvang:	2 stuks
Oorzaak:	Als gevolg van klimatologische invloeden, is corrosie aan de stalen onderdelen ontstaan.
Aspect:	Duurzaamheid
Verwacht schade ontwikkeling bij uitstel herstel:	Uitbreiding corrosie, met staaldikte afname als gevolg.
Toelichting:	-

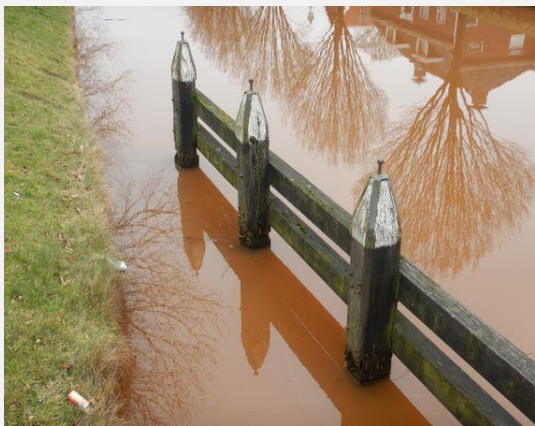
Remming- en geleidewerk - Paal

Element:	Remming- en geleidewerk
Bouwdeel:	Paal
Materiaal:	Hout
Gebrek:	Houtrot
Omvang:	10% tot 30%
Intensiteit:	Gevorderd stadium
Ernst gebrek:	Ernstig

Locatie:	Oost- en westzijde
Schadebeeld:	Houtrot van de palen op de waterlijn.
Omvang:	12 stuks
Oorzaak:	Als gevolg van klimatologische invloeden, is houtrot aan de palen ontstaan.
Aspect:	Functionaliteit
Verwacht schade ontwikkeling bij uitstel herstel:	Toename aantasting leidt tot onvoldoende kerend vermogen in de toekomst.
Toelichting:	De insnoering bedraagt ca. 5 cm.

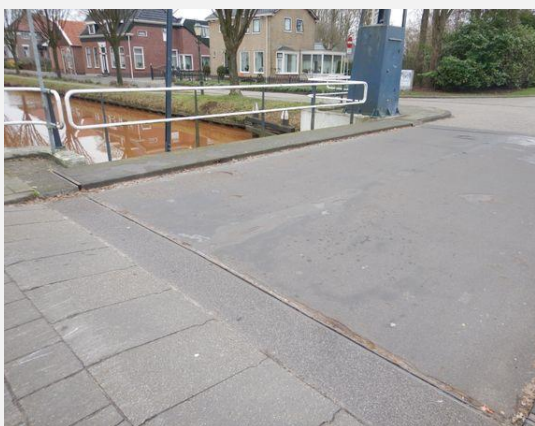
Slijtlaag - Slijtlaag, Algemeen

Element:	Slijtlaag
Bouwdeel:	Slijtlaag, Algemeen
Materiaal:	Kunststof
Gebrek:	Onthechting
Omvang:	10% tot 30%
Intensiteit:	Gevorderd stadium
Ernst gebrek:	Ernstig

Locatie:	Bovenzijde dek
Schadebeeld:	Onthechting slijtlaag.
Omvang:	15,0 m2
Oorzaak:	Als gevolg van verkeersbelasting, is onthechting van de slijtlaag ontstaan.
Aspect:	Veiligheid
Verwacht schade ontwikkeling bij uitstel herstel:	Bij uitbreiding van onthechting kunnen kale delen ontstaan , met mogelijk gladde oppervlakken als gevolg.
Toelichting:	-

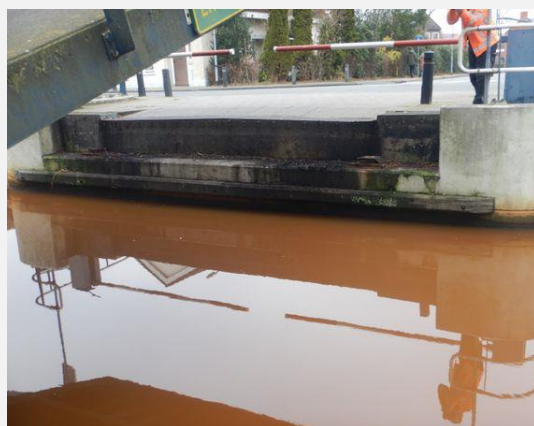
Steunpunt - Landhoofd

Element:	Steunpunt
Bouwdeel:	Landhoofd
Materiaal:	Beton
Gebrek:	Scheur, niet constructief
Omvang:	< 2%
Intensiteit:	Gevorderd stadium
Ernst gebrek:	Serius
