RAPPORT KUNSTWERK 11320312

Albionbrug

Betreft: Inspectie kunstwerken
Pekelerhoofddiep
11320312 Albionbrug

Rapportnummer	11320312 - 220158	Datum:	14 maart 2023	
Versie	v1.0	Status:	Definitief	
		Uitvoeringsdata:	13 februari 2023	
				Sweco
	Opgesteld	Gecontroleerd	Goedgekeurd	Goedgekeurd
Naam	Inspecteur 1	Inspecteur 2	Projectleider	Opdrachtgever
Datum v1.0:	14 maart 2023	14 maart 2023	14 maart 2023

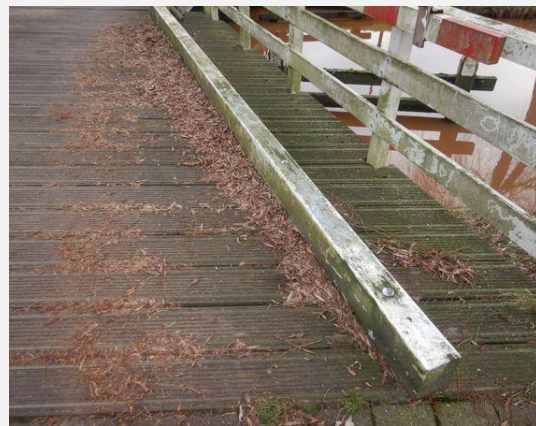
Geleideconstructie - Geleiderail

Overzichtfoto	Detailfoto
NEN2767-4	
Element:	Geleideconstructie
Bouwdeel:	Geleiderail
Materiaal:	Hout
Gebrek:	Onthechting
Omvang:	>= 70%
Intensiteit:	Gevorderd stadium
Ernst gebrek:	Ernstig
Conditie score:	5 - Slechte staat

CUR-aanbeveling 117, inspectieklasse B2	
Locatie:	Westzijde
Schadebeeld:	Onthechting van de conservering.
Omvang:	Ca. 80% van 2 stuks
Oorzaak:	Als gevolg van veroudering en klimatologische invloeden, is onthechting van de conservering ontstaan.
Aspect:	Duurzaamheid
Verwacht schade ontwikkeling bij uitstel herstel:	Ontstaan van houtrot op houten delen als gevolg van onvoldoende bescherming.
Toelichting:	-

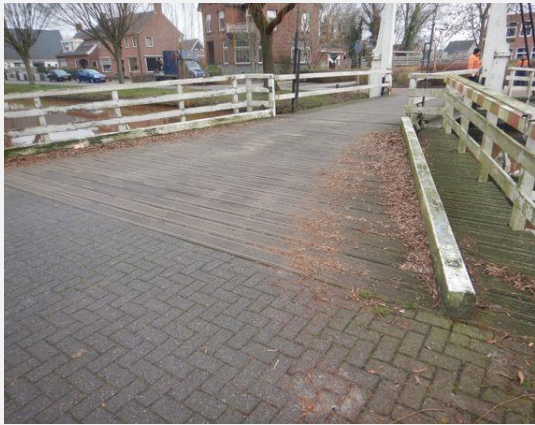
Hoofddraagconstructie - Rijdek

Element:	Hoofddraagconstructie
Bouwdeel:	Rijdek
Materiaal:	Hout
Gebrek:	Oppervlakteschade
Omvang:	30% tot 70%
Intensiteit:	Eindstadium
Ernst gebrek:	Serieus

Locatie:	Bovenzijde dek
Schadebeeld:	De dekplanken vertonen slijtage.
Omvang:	30,0 m2
Oorzaak:	Als gevolg van verkeersbelasting, is slijtage van de dekplanken ontstaan.
Aspect:	Veiligheid
Verwacht schade ontwikkeling bij uitstel herstel:	Bij uitbreiding van de slijtage verdwijnen de groeven in de planken, waardoor er gladde delen kunnen ontstaan.
Toelichting:	-

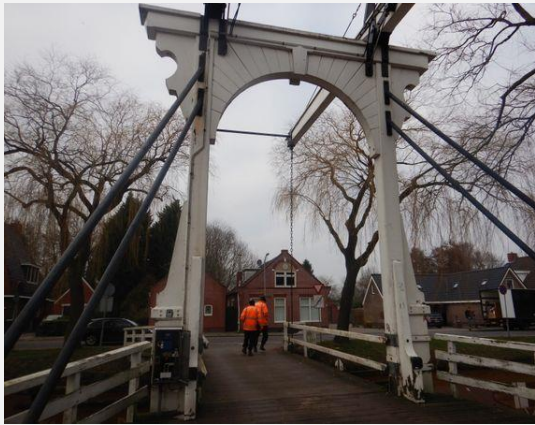
Hoofddraagconstructie - Hameistijl (-poort)

Element:	Hoofddraagconstructie
Bouwdeel:	Hameistijl (-poort)
Materiaal:	Hout
Gebrek:	Losliggend
Omvang:	10% tot 30%
Intensiteit:	Eindstadium
Ernst gebrek:	Ernstig

Locatie:	Poort aan noordzijde
Schadebeeld:	Diverse loszittende planken.
Omvang:	1,0 m2
Oorzaak:	De planken worden losgedrukt door de druk van de cilinder, welke is bevestigd aan de balansriem.
Aspect:	Veiligheid
Verwacht schade ontwikkeling bij uitstel herstel:	Bij verder loskomen van de planken, ontstaat er een risico met betrekking tot valgevaar.
Toelichting:	-

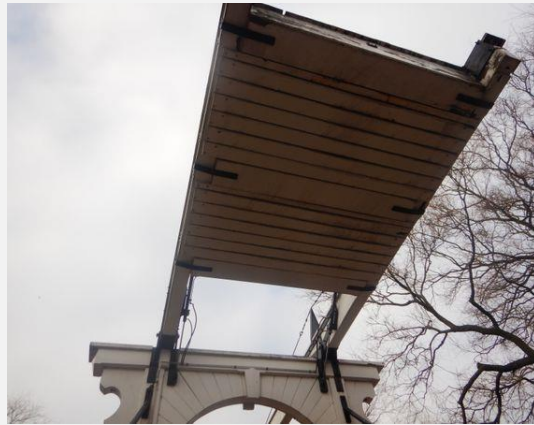
Hoofddraagconstructie - Contragewicht

Element:	Hoofddraagconstructie
Bouwdeel:	Contragewicht
Materiaal:	Hout
Gebrek:	Houtrot
Omvang:	30% tot 70%
Intensiteit:	Eindstadium
Ernst gebrek:	Ernstig

Locatie:	Gehele contragewicht
Schadebeeld:	Houtrot, met name aan de bovenzijde.
Omvang:	Ca. 60% van het totale oppervlak
Oorzaak:	Als gevolg van klimatologische invloeden, is houtrot aan de planken ontstaan.
Aspect:	Functionaliteit
Verwacht schade ontwikkeling bij uitstel herstel:	Uitbreiding houtrot, waardoor de sterkte van de planken afneemt. Door onvoldoende bevestiging kunnen planken losraken.
Toelichting:	-

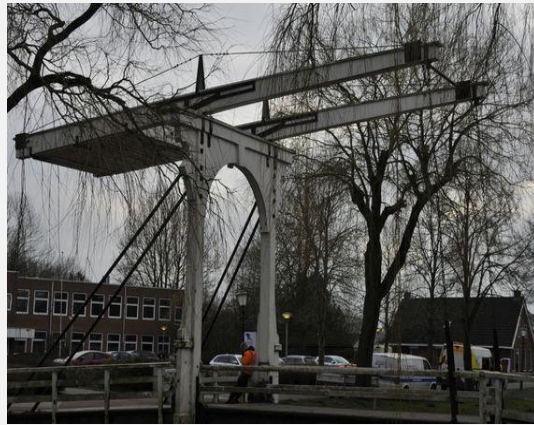
Hoofddraagconstructie - Beschermlaag

Element:	Hoofddraagconstructie
Bouwdeel:	Bescherm laag
Materiaal:	Hout
Gebrek:	Onthechting
Omvang:	30% tot 70%
Intensiteit:	Eindstadium
Ernst gebrek:	Ernstig

Locatie:	Gehele bovenbouwconstructie.
Schadebeeld:	Onthechting van de conservering.
Omvang:	Ca. 60% van het totale oppervlak
Oorzaak:	Als gevolg van veroudering en klimatologische invloeden, is onthechting van de conservering ontstaan.
Aspect:	Duurzaamheid
Verwacht schade ontwikkeling bij uitstel herstel:	Ontstaan van houtrot op houten delen als gevolg van onvoldoende bescherming.
Toelichting:	-

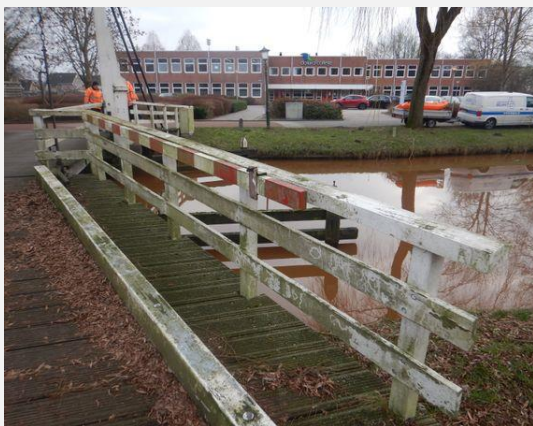
Leuningconstructie - Leuning

Element:	Leuningconstructie
Bouwdeel:	Leuning
Materiaal:	Hout
Gebrek:	Breuk
Omvang:	< 2%
Intensiteit:	Eindstadium
Ernst gebrek:	Ernstig

Locatie:	Noordwestzijde
Schadebeeld:	Gebroken plank
Omvang:	1,0 m1
Oorzaak:	Als gevolg van houtrot is de plank gebroken.
Aspect:	Veiligheid
Verwacht schade ontwikkeling bij uitstel herstel:	Bij verder loskomen van de plank ontstaat er een onveilige situatie.
Toelichting:	-

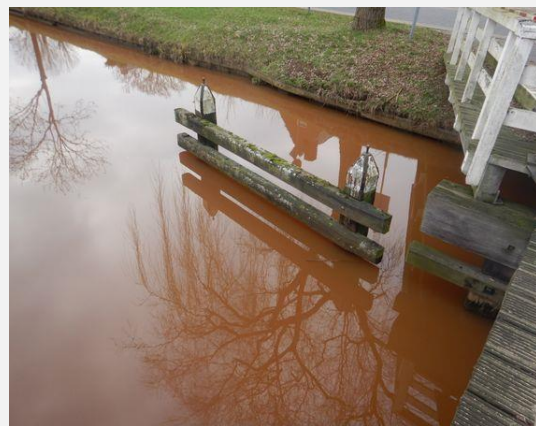
Remming- en geleidewerk - Paal

Element:	Remming- en geleidewerk
Bouwdeel:	Paal
Materiaal:	Hout
Gebrek:	Houtrot
Omvang:	10% tot 30%
Intensiteit:	Gevorderd stadium
Ernst gebrek:	Ernstig

Locatie:	Oost- en westzijde
Schadebeeld:	Houtrot van de palen op de waterlijn.
Omvang:	8 stuks
Oorzaak:	Als gevolg van klimatologische invloeden, is houtrot aan de palen ontstaan.
Aspect:	Functionaliteit
Verwacht schade ontwikkeling bij uitstel herstel:	Toename aantasting leidt tot onvoldoende kerend vermogen in de toekomst.
Toelichting:	De insnoering bedraagt ca. 3 cm.
