RAPPORT KUNSTWERK 21220304

Samenwerkingsdraai

Betreft: Inspectie kunstwerken
Pekelerhoofddiep
21220304
Samenwerkingsdraai

Rapportnummer	21220304 - 220158	Datum:	9 maart 2023	
Versie	v1.1	Status:	Definitief	
		Uitvoeringsdata:	16 februari 2023	
	Bejan	Bejan	Bejan	Sweco
	Opgesteld	Gecontroleerd	Goedgekeurd	Goedgekeurd
Naam	Inspecteur 1	Inspecteur 2	Projectleider	Opdrachtgever
Datum v1.1:	9 maart 2023	9 maart 2023	9 maart 2023

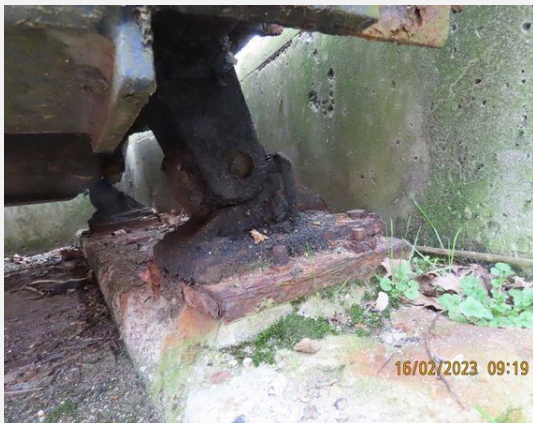
Aandrijving en bewegingswerk (mechanisch) -
Opzetinrichting (2)

Element:	Aandrijving en bewegingswerk (mechanisch)
Bouwdeel:	Opzetinrichting (2)
Materiaal:	Mechaniek
Gebrek:	Corrosie, uniform
Omvang:	30% tot 70%
Intensiteit:	Gevorderd stadium
Ernst gebrek:	Serieus

Locatie:	Landhoofd oostzijde
Schadebeeld:	De assen, draaipunthuizen, loopwielstoelen en loopwielen van de opzetinrichting zijn bedekt met deels gelaagde corrosie. Er is sprake van materiaalafname.
Omvang:	2 stuks
Oorzaak:	klimatologische invloeden
Aspect:	Functionaliteit
Verwacht schade ontwikkeling bij uitstel herstel:	Toename van de schade met kans op niet functioneren van het opzetwerk.
Toelichting:

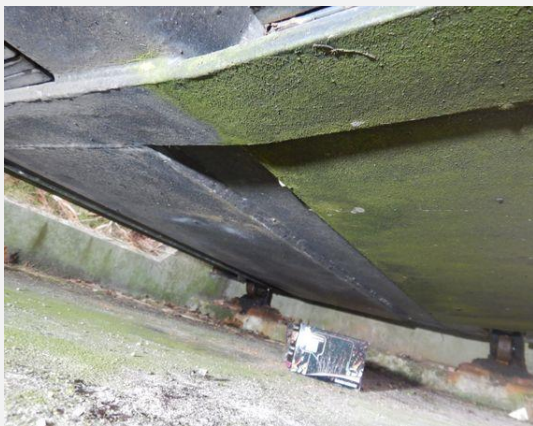
Hoofddraagconstructie (Staal) - Dwarsdrager

Overzichtfoto	Detailfoto
NEN2767-4	
Element:	Hoofddraagconstructie (Staal)
Bouwdeel:	Dwarsdrager
Materiaal:	Staal
Gebrek:	Corrosie, uniform
Omvang:	2% tot 10%
Intensiteit:	Gevorderd stadium
Ernst gebrek:	Serieus
Conditie-score:	1 - Uitstekende staat

CUR-aanbeveling 117, inspectieklasse B2	
Locatie:	Onderzijde dek
Schadebeeld:	Corrosie van de dwarsdragers.
Omvang:	Ca. 2% van het totale oppervlak.
Oorzaak:	Als gevolg van klimatologische invloeden, is corrosie aan de stalen onderdelen ontstaan.
Aspect:	Duurzaamheid
Verwacht schade ontwikkeling bij uitstel herstel:	Uitbreiding corrosie, met staaldikte afname als gevolg.
Toelichting:	-

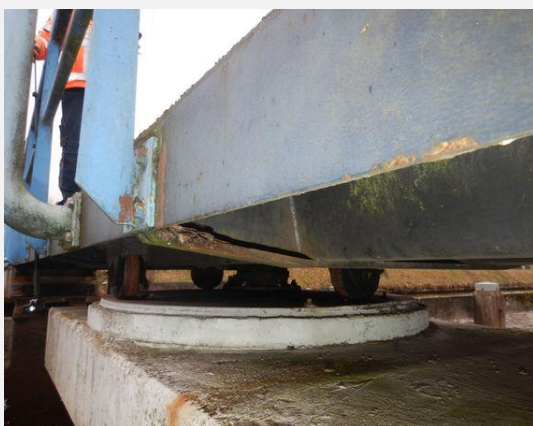
Hoofddraagconstructie (Staal) - Beschermlaag

Element:	Hoofddraagconstructie (Staal)
Bouwdeel:	Beschermlaag
Materiaal:	Staal
Gebrek:	Onthechting
Omvang:	10% tot 30%
Intensiteit:	Gevorderd stadium
Ernst gebrek:	Ernstig

Locatie:	Gehele bovenbouwconstructie.
Schadebeeld:	Onthechting / verwerking van de conservering.
Omvang:	Ca. 10% van het totale oppervlak
Oorzaak:	Als gevolg van veroudering en klimatologische invloeden, is onthechting van de conservering ontstaan.
Aspect:	Duurzaamheid
Verwacht schade ontwikkeling bij uitstel herstel:	Kans op corrosie van stalen delen bij ontbreken van de conservering.
Toelichting:	-

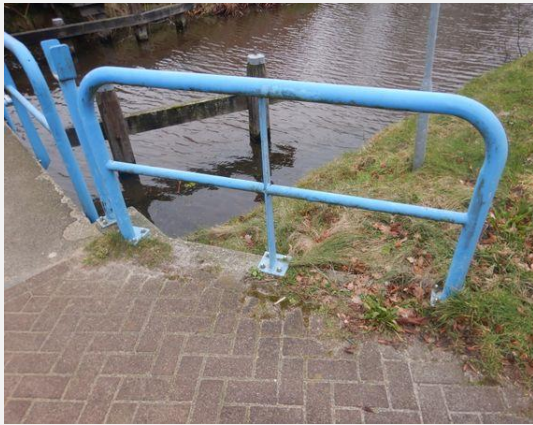
Leuningconstructie - Leuning

Element:	Leuningconstructie
Bouwdeel:	Leuning
Materiaal:	Staal
Gebrek:	Onthechting
Omvang:	10% tot 30%
Intensiteit:	Gevorderd stadium
Ernst gebrek:	Ernstig

Locatie:	Gehele leuning
Schadebeeld:	Onthechting / verwerking van de conservering.
Omvang:	Ca. 20% van 30,0 m1
Oorzaak:	Als gevolg van veroudering en klimatologische invloeden, is onthechting van de conservering ontstaan.
Aspect:	Duurzaamheid
Verwacht schade ontwikkeling bij uitstel herstel:	Kans op corrosie van stalen delen bij ontbreken van de conservering.
Toelichting:	-

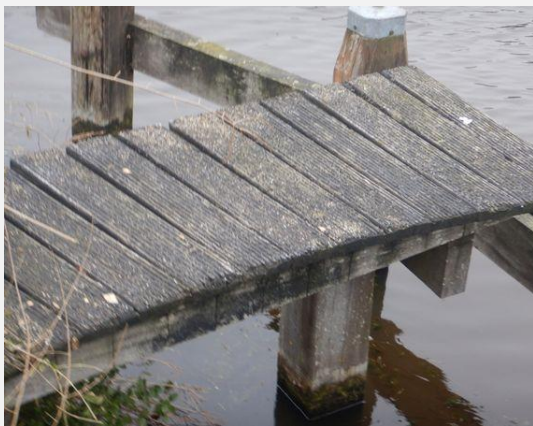
Loopbrug - Beschermlaag

Element:	Loopbrug
Bouwdeel:	Bescherm laag
Materiaal:	Kunststof
Gebrek:	Onthechting
Omvang:	>= 70%
Intensiteit:	Gevorderd stadium
Ernst gebrek:	Ernstig

Locatie:	Bovenzijde loopbrug
Schadebeeld:	Onthechting slijtlaag.
Omvang:	4,0 m2
Oorzaak:	Als gevolg van gebruiksbelasting en veroudering, is onthechting van de slijtlaag ontstaan.
Aspect:	Veiligheid
Verwacht schade ontwikkeling bij uitstel herstel:	Bij uitbreiding van onthechting kunnen kale delen ontstaan , met mogelijk gladde oppervlakken als gevolg.
Toelichting:	-

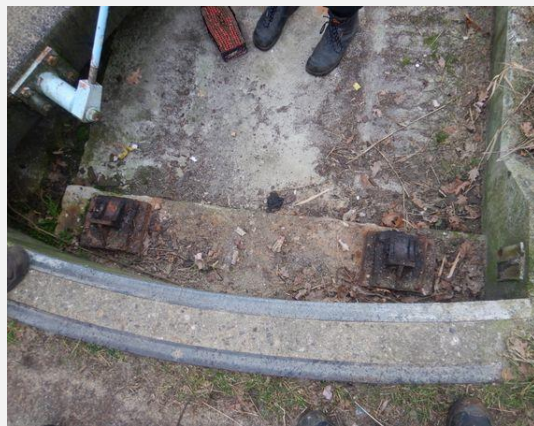
Oplegging - Oplegging, Algemeen

Element:	Oplegging
Bouwdeel:	Oplegging, Algemeen
Materiaal:	Staal
Gebrek:	Corrosie, uniform
Omvang:	30% tot 70%
Intensiteit:	Gevorderd stadium
Ernst gebrek:	Serieus

Locatie:	Oost- en westzijde
Schadebeeld:	Corrosie stalen delen. Ankermoeren vertonen gelaagde corrosie. Er zijn verschillende materialen door elkaar gebruikt.
Omvang:	4 stuks
Oorzaak:	Als gevolg van klimatologische invloeden, is corrosie aan de stalen onderdelen ontstaan.
Aspect:	Duurzaamheid
Verwacht schade ontwikkeling bij uitstel herstel:	Uitbreiding corrosie, met staaldikte afname als gevolg.
Toelichting:	-

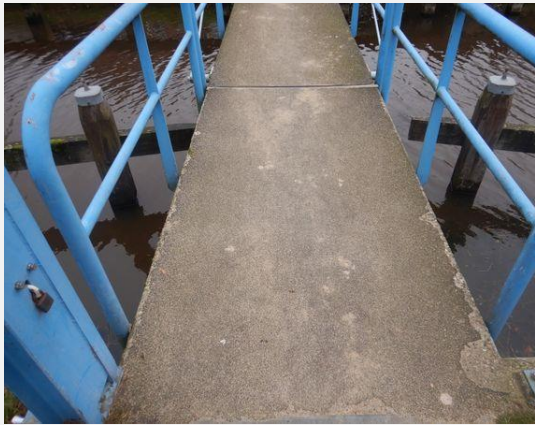
Slijtlaag - Slijtlaag, Algemeen

Element:	Slijtlaag
Bouwdeel:	Slijtlaag, Algemeen
Materiaal:	Kunststof
Gebrek:	Onthechting
Omvang:	2% tot 10%
Intensiteit:	Gevorderd stadium
Ernst gebrek:	Ernstig

Locatie:	Bovenzijde dek
Schadebeeld:	Onthechting slijtlaag.
Omvang:	2,0 m2
Oorzaak:	Als gevolg van verkeersbelasting, is onthechting van de slijtlaag ontstaan.
Aspect:	Functionaliteit
Verwacht schade ontwikkeling bij uitstel herstel:	Bij uitbreiding van onthechting kunnen kale delen ontstaan , met mogelijk gladde oppervlakken als gevolg.
Toelichting:	-

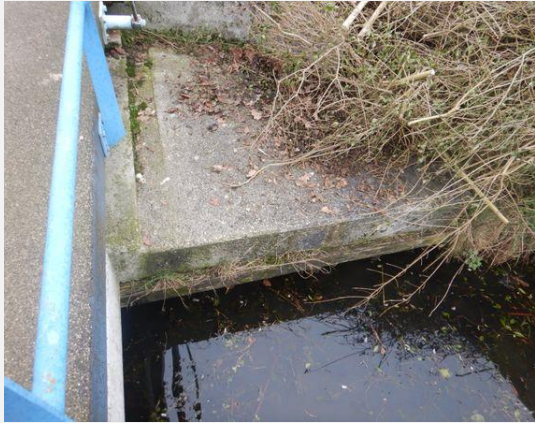
Steunpunt - Beschermlaag

Element:	Steunpunt
Bouwdeel:	Bescherm laag
Materiaal:	Beton
Gebrek:	Onthechting
Omvang:	30% tot 70%
Intensiteit:	Gevorderd stadium
Ernst gebrek:	Ernstig

Locatie:	Gehele steunpuntconstructie.
Schadebeeld:	Onthechting / verwerking van de conservering.
Omvang:	Ca. 60% van het totale oppervlak
Oorzaak:	Als gevolg van veroudering en klimatologische invloeden, is onthechting van de conservering ontstaan.
Aspect:	Duurzaamheid
Verwacht schade ontwikkeling bij uitstel herstel:	Kans op indringing van schadelijke stoffen, bij ontbreken van de conservering. Met eventuele betonschades als gevolg.
Toelichting:	-
