# RAPPORT KUNSTWERK 21120305

## Bakkersdraai

Betreft: Inspectie kunstwerken  
Pekelerhoofddiep  
21120305 Bakkersdraai

Opdrachtgever: **Gemeente Pekela**

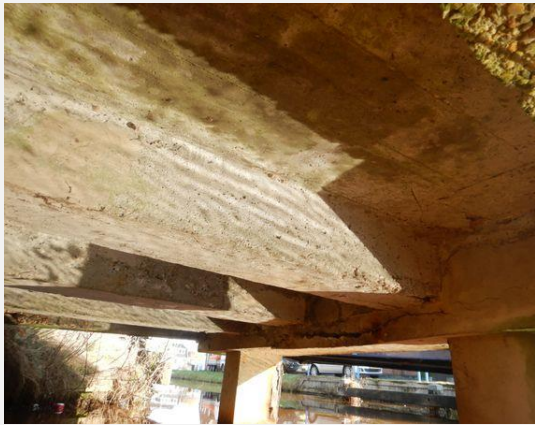
Hoofddraagconstructie (Beton) - Langsligger

<b>Element:</b>	Hoofddraagconstructie (Beton)
<b>Bouwdeel:</b>	Langsligger
<b>Materiaal:</b>	Beton
<b>Gebrek:</b>	Wapeningscorrosie
<b>Omvang:</b>	10% tot 30%
<b>Intensiteit:</b>	Gevorderd stadium
<b>Ernst gebrek:</b>	Ernstig

<b>Locatie:</b>	Onderzijde langsliggers
<b>Schadebeeld:</b>	Afgedrukte betondelen met blootliggende wapening.
<b>Omvang:</b>	1,0 m2
<b>Oorzaak:</b>	Als gevolg van indringing van schadelijke stoffen en een lage betondekking, zijn betonschades met blootliggende wapening ontstaan.
<b>Aspect:</b>	Duurzaamheid
<b>Verwacht schade ontwikkeling bij uitstel herstel:</b>	Uitbreiding betonschade door wapeningscorrosie.
<b>Toelichting:</b>	-

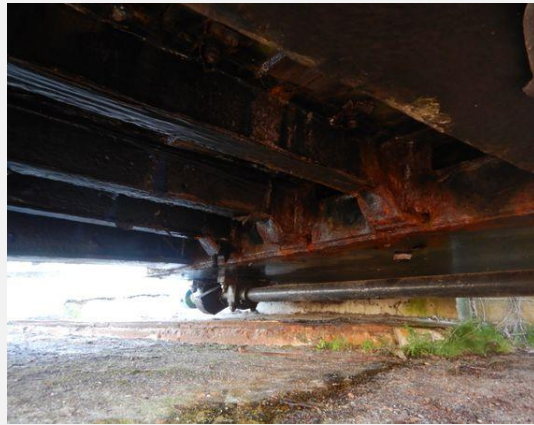
Hoofddraagconstructie (Staal) - Beschermlaag

<b>Element:</b>	Hoofddraagconstructie (Staal)
<b>Bouwdeel:</b>	Beschermlaag
<b>Materiaal:</b>	Staal
<b>Gebrek:</b>	Onthechting
<b>Omvang:</b>	2% tot 10%
<b>Intensiteit:</b>	Gevorderd stadium
<b>Ernst gebrek:</b>	Ernstig

<b>Locatie:</b>	Onderzijde dek
<b>Schadebeeld:</b>	Onthechting van de conservering.
<b>Omvang:</b>	Ca. 5% van het totale oppervlak
<b>Oorzaak:</b>	Als gevolg van veroudering en klimatologische invloeden, is onthechting van de conservering ontstaan.
<b>Aspect:</b>	Duurzaamheid
<b>Verwacht schade ontwikkeling bij uitstel herstel:</b>	Kans op corrosie van stalen delen bij ontbreken van de conservering.
<b>Toelichting:</b>	Op diverse locaties is er al corrosie ontstaan door het

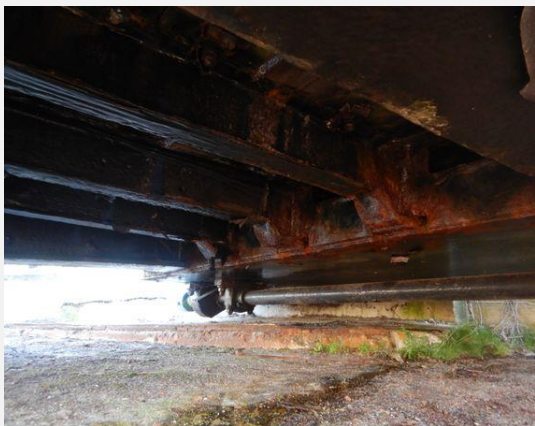
Hoofddraagconstructie (Staal) - Langsligger

<b>Overzichtfoto</b>	<b>Detailfoto</b>
NEN2767-4	
<b>Element:</b>	Hoofddraagconstructie (Staal)
<b>Bouwdeel:</b>	Langsligger
<b>Materiaal:</b>	Staal
<b>Gebrek:</b>	Corrosie, uniform
<b>Omvang:</b>	< 2%
<b>Intensiteit:</b>	Gevorderd stadium
<b>Ernst gebrek:</b>	Serieus
<b>Conditie score:</b>	1 - Uitstekende staat

CUR-aanbeveling 117, inspectieklasse B2	
<b>Locatie:</b>	Onderzijde dek
<b>Schadebeeld:</b>	Corrosie van de langsliggers.
<b>Omvang:</b>	Ca. 1% van het totale oppervlak
<b>Oorzaak:</b>	Als gevolg van klimatologische invloeden, is corrosie aan de stalen onderdelen ontstaan.
<b>Aspect:</b>	Duurzaamheid
<b>Verwacht schade ontwikkeling bij uitstel herstel:</b>	Uitbreiding corrosie, met staaldikte afname als gevolg.
<b>Toelichting:</b>	-

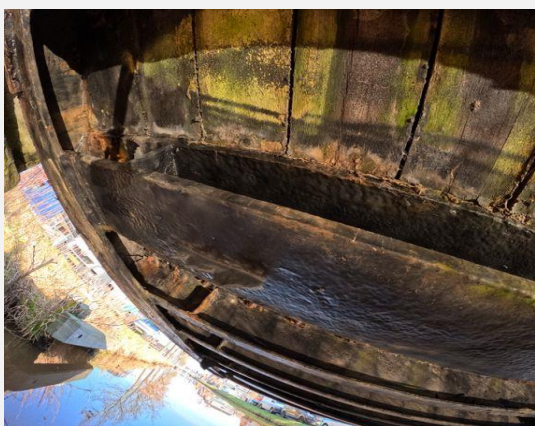
Hoofddraagconstructie (Staal) - Dwarsdrager

<b>Element:</b>	Hoofddraagconstructie (Staal)
<b>Bouwdeel:</b>	Dwarsdrager
<b>Materiaal:</b>	Staal
<b>Gebrek:</b>	Corrosie, uniform
<b>Omvang:</b>	2% tot 10%
<b>Intensiteit:</b>	Gevorderd stadium
<b>Ernst gebrek:</b>	Serieus

<b>Locatie:</b>	Onderzijde dek
<b>Schadebeeld:</b>	Corrosie van de dwarsdragers.
<b>Omvang:</b>	Ca. 2% van het totale oppervlak
<b>Oorzaak:</b>	Als gevolg van klimatologische invloeden, is corrosie aan de stalen onderdelen ontstaan.
<b>Aspect:</b>	Duurzaamheid
<b>Verwacht schade ontwikkeling bij uitstel herstel:</b>	Uitbreiding corrosie, met staaldikte afname als gevolg.
<b>Toelichting:</b>	Er is sprake van lichte staaldikte afname.

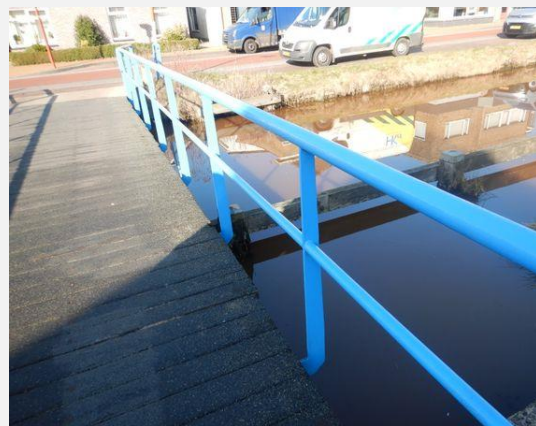
Leuningconstructie - Leuning

<b>Element:</b>	Leuningconstructie
<b>Bouwdeel:</b>	Leuning
<b>Materiaal:</b>	Staal
<b>Gebrek:</b>	Onthechting
<b>Omvang:</b>	< 2%
<b>Intensiteit:</b>	Eindstadium
<b>Ernst gebrek:</b>	Ernstig

<b>Locatie:</b>	Noordoostzijde
<b>Schadebeeld:</b>	Onthechting van de conservering.
<b>Omvang:</b>	Ca. 1% van 30,0 m1
<b>Oorzaak:</b>	De conservering is onthecht als gevolg van een mechanische beschadiging.
<b>Aspect:</b>	Duurzaamheid
<b>Verwacht schade ontwikkeling bij uitstel herstel:</b>	Kans op corrosie van stalen delen bij ontbreken van de conservering.
<b>Toelichting:</b>	-

<b>Element:</b>	Leuningconstructie
<b>Bouwdeel:</b>	Leuning
<b>Materiaal:</b>	Staal
<b>Gebrek:</b>	Verankering, defect
<b>Omvang:</b>	< 2%
<b>Intensiteit:</b>	Gevorderd stadium
<b>Ernst gebrek:</b>	Ernstig

<b>Locatie:</b>	Noordoostzijde
<b>Schadebeeld:</b>	De bevestiging van de pijler is afgebroken.
<b>Omvang:</b>	1 stuks
<b>Oorzaak:</b>	Als gevolg van een aanrijding is het leuningwerk losgeraakt.
<b>Aspect:</b>	Functionaliteit
<b>Verwacht schade ontwikkeling bij uitstel herstel:</b>	De leuning heeft op deze locatie onvoldoende kerend vermogen.
<b>Toelichting:</b>	-

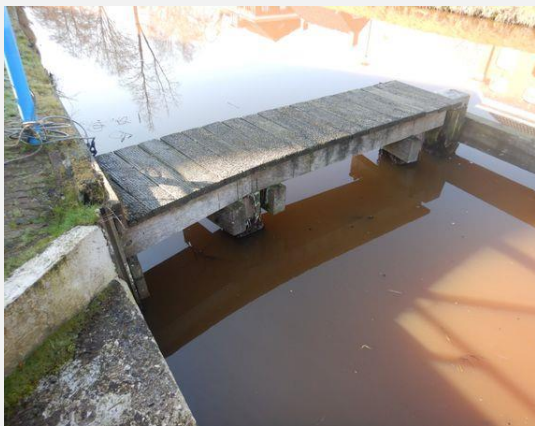
Loopbrug - Loopbrug, Algemeen

<b>Element:</b>	Loopbrug
<b>Bouwdeel:</b>	Loopbrug, Algemeen
<b>Materiaal:</b>	Hout
<b>Gebrek:</b>	Houtrot
<b>Omvang:</b>	30% tot 70%
<b>Intensiteit:</b>	Gevorderd stadium
<b>Ernst gebrek:</b>	Ernstig

<b>Locatie:</b>	Palen onder loopbrug.
<b>Schadebeeld:</b>	Houtrot van de palen.
<b>Omvang:</b>	2 stuks
<b>Oorzaak:</b>	Als gevolg van klimatologische invloeden, is houtrot aan de palen ontstaan.
<b>Aspect:</b>	Functionaliteit
<b>Verwacht schade ontwikkeling bij uitstel herstel:</b>	Toename aantasting leidt tot onvoldoende dragend vermogen in de toekomst.
<b>Toelichting:</b>	De insnoering bedraagt ca. 5 cm.

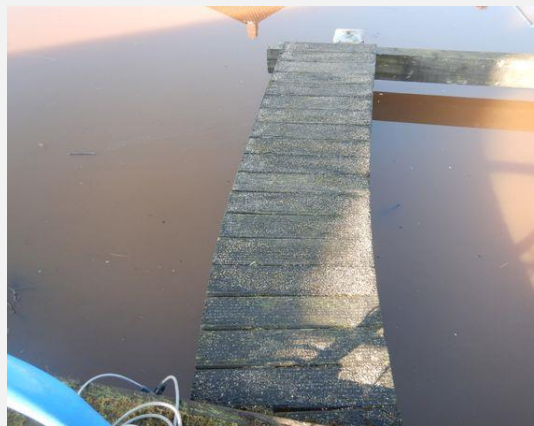
Loopbrug - Beschermlaag

<b>Element:</b>	Loopbrug
<b>Bouwdeel:</b>	Bescherm laag
<b>Materiaal:</b>	Kunststof
<b>Gebrek:</b>	Onthechting
<b>Omvang:</b>	>= 70%
<b>Intensiteit:</b>	Gevorderd stadium
<b>Ernst gebrek:</b>	Ernstig

<b>Locatie:</b>	Bovenzijde loopbrug
<b>Schadebeeld:</b>	Onthechting slijtlaag.
<b>Omvang:</b>	2,0 m2
<b>Oorzaak:</b>	Als gevolg van gebruiksbelasting en veroudering, is onthechting van de slijtlaag ontstaan.
<b>Aspect:</b>	Veiligheid
<b>Verwacht schade ontwikkeling bij uitstel herstel:</b>	Bij uitbreiding van onthechting kunnen kale delen ontstaan , met mogelijk gladde oppervlakken als gevolg.
<b>Toelichting:</b>	-
