RAPPORT KUNSTWERK 21120307

Zuidkantklap

Betreft: Inspectie kunstwerken
 Pekelerhoofddiep
 21120307 Zuidkantklap

Opdrachtgever: **Gemeente Pekela**

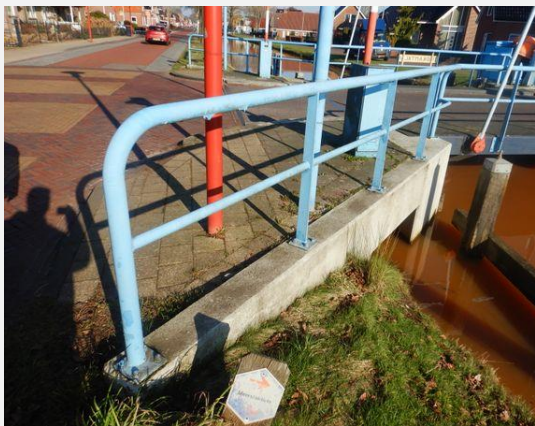
Leuningconstructie - Leuning

Overzichtfoto	Detailfoto
NEN2767-4	
Element:	Leuningconstructie
Bouwdeel:	Leuning
Materiaal:	Staal
Gebrek:	Onthechting
Omvang:	2% tot 10%
Intensiteit:	Gevorderd stadium
Ernst gebrek:	Ernstig
Conditie score:	2 - Goede staat

CUR-aanbeveling 117, inspectieklasse B2	
Locatie:	Gehele leuning
Schadebeeld:	Onthechting / verwerking van de conservering.
Omvang:	Ca. 5% van 40,0 m1
Oorzaak:	Als gevolg van veroudering en klimatologische invloeden, is onthechting van de conservering ontstaan.
Aspect:	Duurzaamheid
Verwacht schade ontwikkeling bij uitstel herstel:	Kans op corrosie van stalen delen bij ontbreken van de conservering.
Toelichting:	-

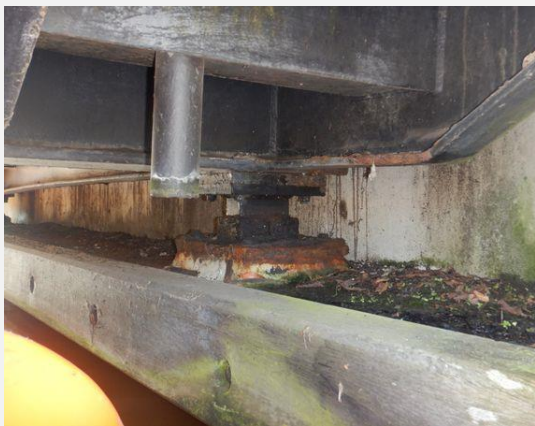
Oplegging - Oplegging, Algemeen

Element:	Oplegging
Bouwdeel:	Oplegging, Algemeen
Materiaal:	Staal
Gebrek:	Corrosie, uniform
Omvang:	30% tot 70%
Intensiteit:	Gevorderd stadium
Ernst gebrek:	Serius

Locatie:	Westzijde
Schadebeeld:	Corrosie stalen delen
Omvang:	2 stuks
Oorzaak:	Als gevolg van klimatologische invloeden, is corrosie aan de stalen onderdelen ontstaan.
Aspect:	Duurzaamheid
Verwacht schade ontwikkeling bij uitstel herstel:	Uitbreiding corrosie, met staaldikte afname als gevolg.
Toelichting:	Er is sprake van lichte staaldikte afname.

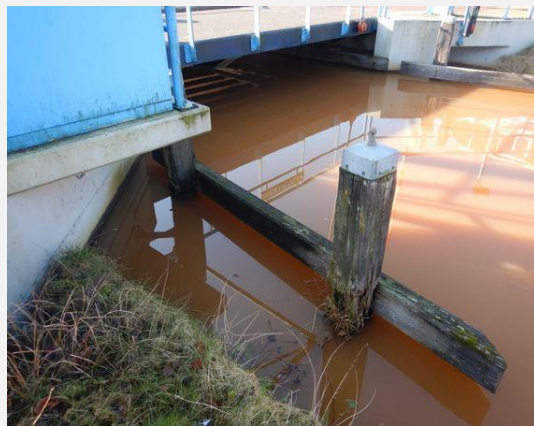
Remming- en geleidewerk - Paal

Element:	Remming- en geleidewerk
Bouwdeel:	Paal
Materiaal:	Hout
Gebrek:	Houtrot
Omvang:	10% tot 30%
Intensiteit:	Eindstadium
Ernst gebrek:	Ernstig

Locatie:	Oost- en westzijde
Schadebeeld:	Houtrot van de palen.
Omvang:	8 stuks
Oorzaak:	Als gevolg van klimatologische invloeden, is houtrot aan de palen ontstaan.
Aspect:	Functionaliteit
Verwacht schade ontwikkeling bij uitstel herstel:	Toename aantasting leidt tot onvoldoende kerend vermogen in de toekomst.
Toelichting:	De palen hebben het einde van de levensduur bereikt.

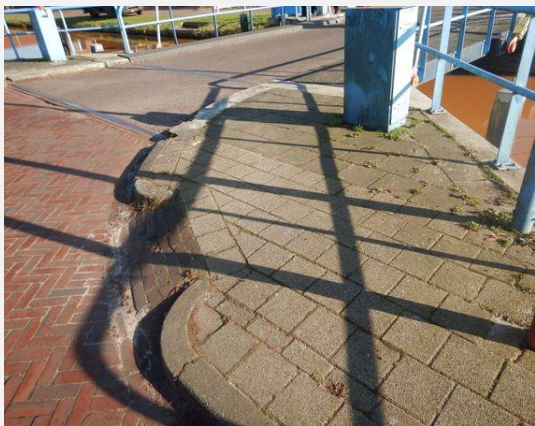
Schamkant - Schampstrook

Locatie:	Westzijde
Schadebeeld:	De schamprandstrook vertoont afbrukkelschade
Omvang:	0,2 m ²
Oorzaak:	De schamprandstrook vertoont betonschade als gevolg van mechanische / verkeersbelasting.
Aspect:	Duurzaamheid
Verwacht schade ontwikkeling bij uitstel herstel:	Verder losraken van de schamprandstrook.
Toelichting:	-
