RAPPORT KUNSTWERK 11320313

Koenemansbrug

Betreft: Inspectie kunstwerken
Pekelerhoofddiep
11320313 Koenemansbrug

Opdrachtgever: **Gemeente Pekela**

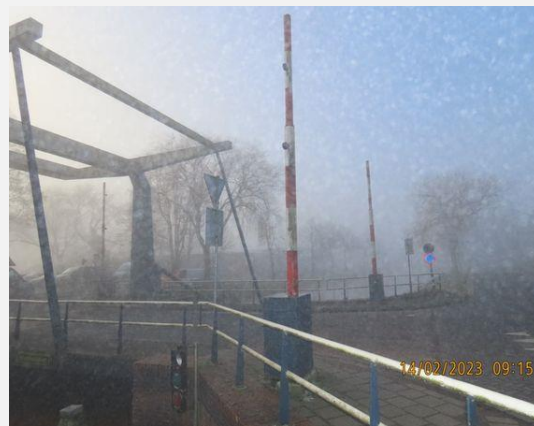
Afsluitboominstallatie - Afsluitboominstallatie, Algemeen (4)
