RAPPORT KUNSTWERK 21220302

Roefbadde

Betreft: Inspectie kunstwerken
Pekelerhoofddiep
21220302 Roefbadde

Opdrachtgever: **Gemeente Pekela**

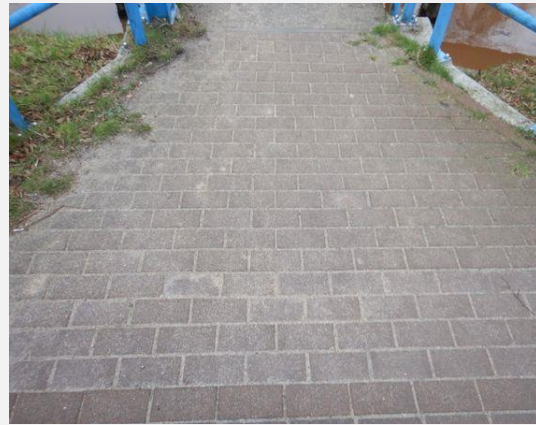
Talud - Talud, Algemeen

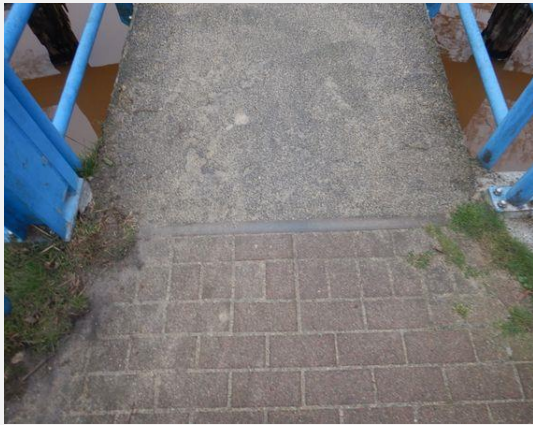
Verharding wegtype 7 (fietspaden) -
Elementenverharding

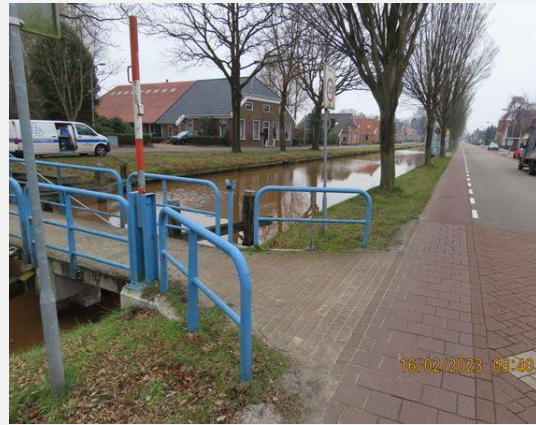
Voegovergang - Beëindigingsprofiel
