RAPPORT KUNSTWERK 11320313

Koenemansbrug

Betreft: Inspectie kunstwerken
Pekelerhoofddiep
11320313 Koenemansbrug

Opdrachtgever: **Gemeente Pekela**

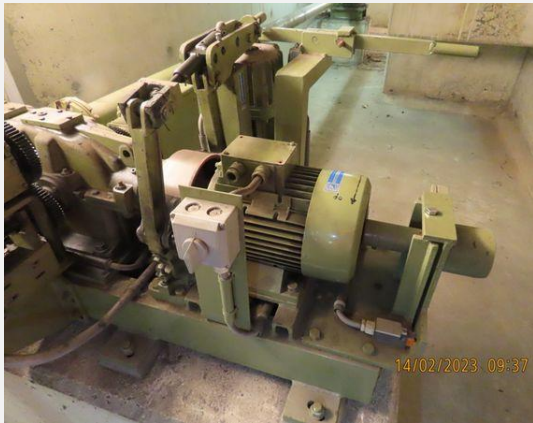
Aandrijving en bewegingswerk (elektromechanisch) -
Aandrijving en bewegingswerk (elektromechanisch),
Algemeen (4)

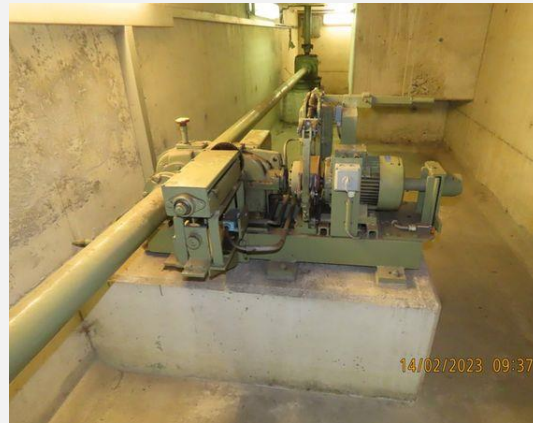
Aandrijving en bewegingswerk (elektromechanisch) -
Aandrijving en bewegingswerk (elektromechanisch),
Algemeen (4)

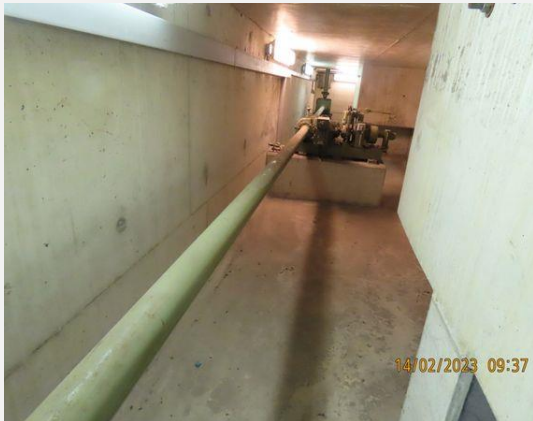
Aandrijving en bewegingswerk (elektromechanisch) -
Assenstelsel (4)

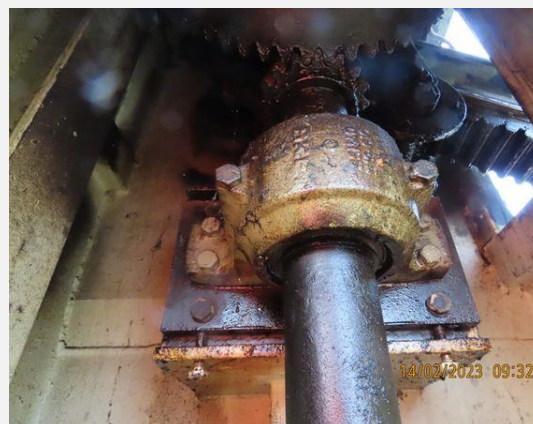
Aandrijving en bewegingswerk (elektromechanisch) -
Draaipunt (10)

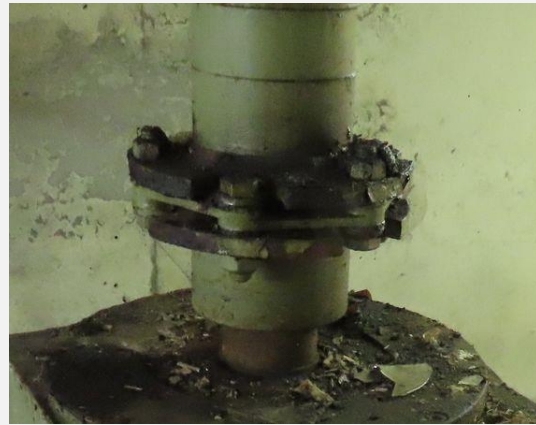
Aandrijving en bewegingswerk (elektromechanisch) - Koppeling (9)

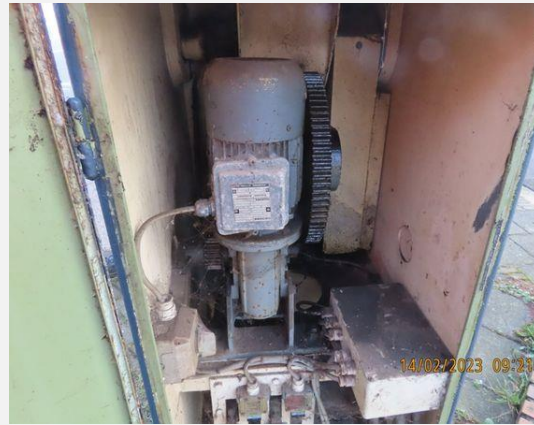
Afsluitboominstallatie - Aandrijving (4)

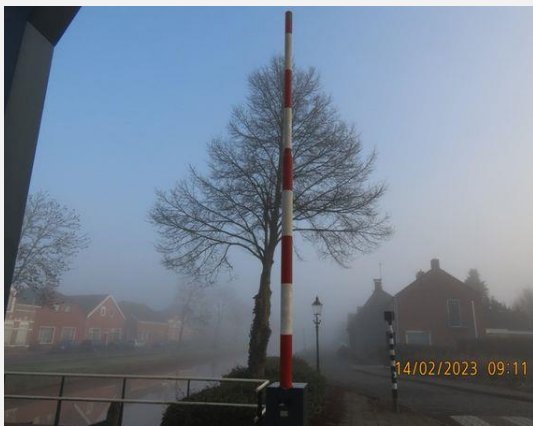
Afsluitboominstallatie - Afsluitboom (4)

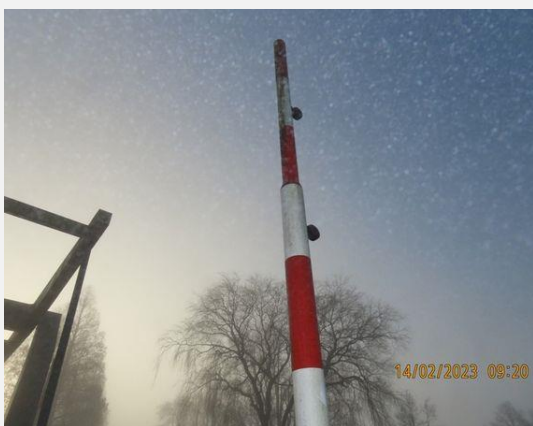
Afsluitboominstallatie - Afsluitboomverlichting (8)

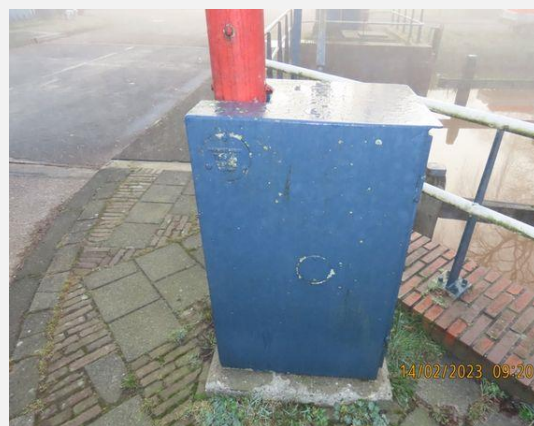
Afsluitboominstallatie - Beschermlaag (4)

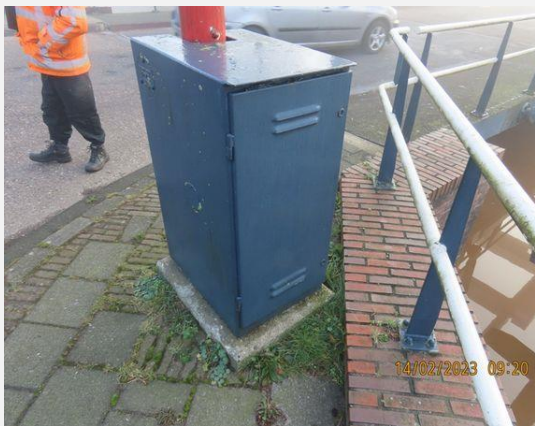
Afsluitboominstallatie - Kast (4)

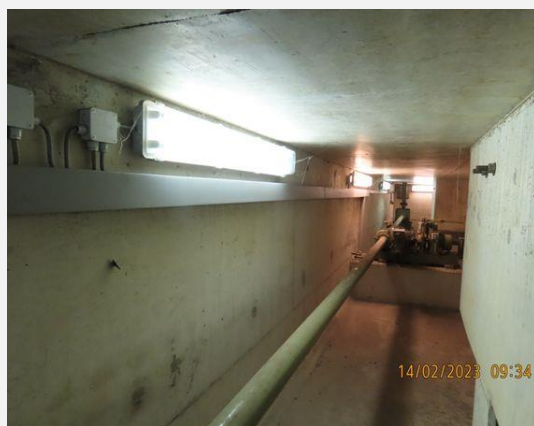
Binnenverlichting - Armatuur (8)

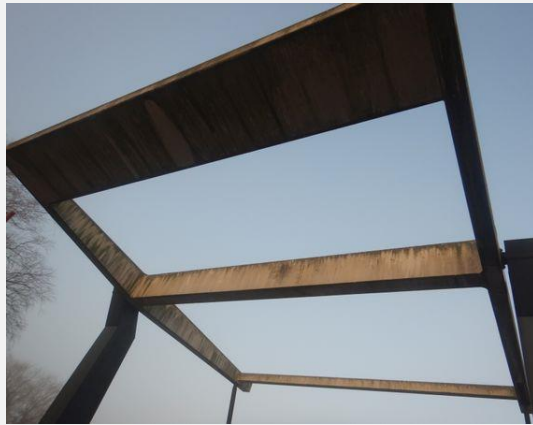
Hoofddraagconstructie - Dwarsdrager

Element:	Hoofddraagconstructie
Bouwdeel:	Dwarsdrager
Materiaal:	Staal
Gebrek:	Corrosie, uniform
Omvang:	10% tot 30%
Intensiteit:	Gevorderd stadium
Ernst gebrek:	Serius

Locatie:	Onderzijde dek
Schadebeeld:	Corrosie van de dwarsdragers.
Omvang:	Ca. 10% van het totale oppervlak
Oorzaak:	Als gevolg van klimatologische invloeden, is corrosie aan de stalen onderdelen ontstaan.
Aspect:	Duurzaamheid
Verwacht schade ontwikkeling bij uitstel herstel:	Uitbreiding corrosie, met staaldikte afname als gevolg.
Toelichting:	-

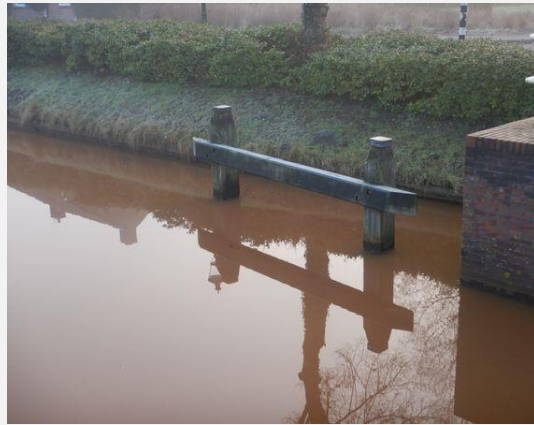
Remming- en geleidewerk - Paal

Element:	Remming- en geleidewerk
Bouwdeel:	Paal
Materiaal:	Hout
Gebrek:	Houtrot
Omvang:	10% tot 30%
Intensiteit:	Gevorderd stadium
Ernst gebrek:	Ernstig
